*Studiu de fezabilitate și Proiect Tehnic pentru modernizarea liniei de cale ferată București Nord – Craiova,
Subsecțiunea 1: București Nord - Roșiori Nord*

STUDIU DE FEZABILITATE

CONTRACT NR. 215/16.12.2021

Prestator: **Asocierea S.C. ISPCF S.A. - S.C. BAICONS IMPEX SRL**

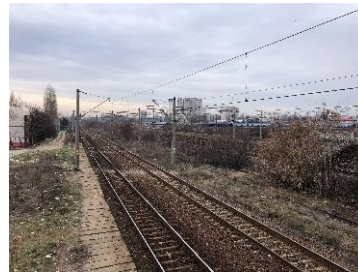
P.O. Carpați - Peroane

Punctul de oprire are un singur peron poziționat la linia III. Acesta nu dispune de facilități pentru persoanele cu dizabilități, copertine sau de dotările necesare – bănci, coșuri pentru gunoi.

Peronul este realizat din elemente prefabricate de beton armat (chesoane tip U), deplasate de la poziție, degradate și parțial invadate de vegetație.

Nu sunt prevăzute instalații electrice.

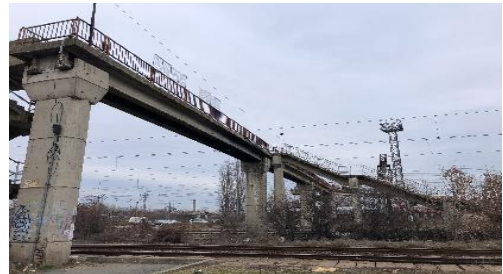
➤ P.O. Carpați - Pasarelă pietonală

Pasarela din PO Carpați este formată din două grinzi prefabricate ce reazemă pe stâlpi de beton armat. Scările sunt construite din beton armat, iar între ele și pasarela există rost de dilatare. Ambele structuri sunt degradate, având zone unde armătura este vizibilă.

Ca degradări s-au observat următoarele:

- stratul de acoperire cu beton a armăturilor este exfoliat la stâlpii din zona de acces la peronul intermediar, armăturile expuse (barele longitudinale și etrierii) fiind puternic corodate;
- stratul de acoperire cu beton a armăturilor de pe zone extinse ale rampelor și podestelor intermediare ale scărilor de acces (cu preponderență la intradosul elementelor) lipsește observându-se armătura descoperită și corodată;
- cornierele de protecție de la colțurile treptelor sunt sever corodate sau lipsesc;
- grinzile precomprimate din beton armat prezintă la capete armătura corodată (cu susceptibilitatea de lunecare din ancoraj a armăturilor pretensionate).

Pasarela pietonală este prevăzută cu instalații electrice pentru iluminat, dar acestea sunt descompletate și într-o stare de uzură foarte avansată. Este necesară înlocuirea în totalitate a instalațiilor electrice.

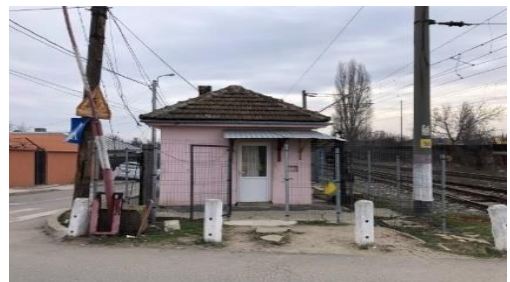
Clădire control barieră

Clădirea are regim de înălțime parter și formă rectangulară în plan. Șarpanta din lemn are învelitoarea din țiglă ceramică, iar jgheaburile și burlanele sunt refăcute. Finisajele interioare și exterioare prezintă urme de degradare, iar tâmplăria este înlocuită recent.

Clădirea este echipată cu instalații electrice funcționale, dar degradate. Având în vedere starea lor actuală este necesară înlocuirea lor în totalitate.

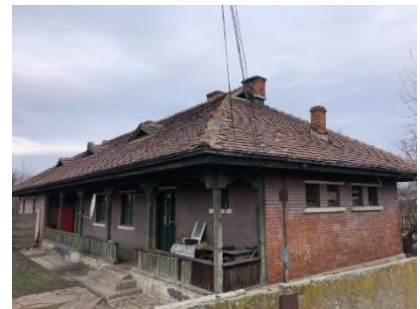
Clădire District L

Șarpanta din lemn are învelitoare din țiglă solz, iar jgheburile și burlanele sunt deteriorate în totalitate sau lipsă. Finisajele interioare și exterioare prezintă urme de degradare. Tâmplăria din lemn nu asigură etanșeitate și izolație termică satisfăcătoare.

Ca degradări s-au observat următoarele:

- partea inferioară a pereților structurali perimetrali, în special în zona subsolului parțial este afectată de influența infiltrațiilor provenite din apele pluviale;

- elemente din lemn de la nivelul podului sunt afectate de acțiunea infiltrațiilor din precipitații.
Instalațiile electrice interioare ale clădirii constau în:
- instalații electrice de iluminat
- instalații electrice de prize

Clădirea este echipată cu instalații electrice funcționale, dar degradate. Clădirea este dotată cu priză de pământ. Având în vedere starea lor actuală este necesară înlocuirea lor în totalitate.

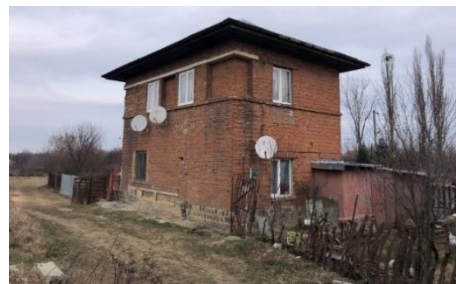
Clădire CFR

Finisajele interioare și exterioare prezintă urme de degradare. Tâmplăria de la etaj este înlocuită de proprietarul locuinței, iar la parter tâmplăria din lemn nu asigură etanșeitate și izolație termică satisfăcătoare.

Ca degradări s-au observat următoarele:

- partea inferioară a pereților structurali perimetrali este afectată de influența infiltrațiilor provenite din apele pluviale;
- elementele din lemn de la nivelul podului afectate de acțiunea infiltrațiilor din precipitații.

Clădirea este echipată cu instalații electrice funcționale, dar degradate. Clădirea este dotată cu priză de pământ. Având în vedere starea lor actuală este necesară înlocuirea lor în totalitate.

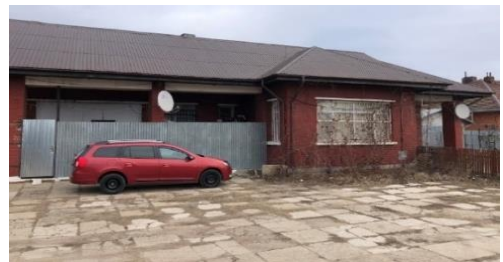
Clădire de călători

Clădirea cu regim de înălțime parter, se află într-o stare bună și este alcătuită din zone rectangulare alăturate în plan, cu dimensiunile maxime la nivelul parterului de 28.60m x 11.50m. Clădirea de călători adăpostește următoarele spații: birou poliție, sală de așteptare, iar o parte din spațiile clădirii de călători sunt închiriate și transformate în locuință.

Șarpanta din lemn are învelitoarea din tablă, iar jgheburile și burlanele sunt într-o stare relativ bună. Finisajele interioare în spațiile CFR și cele exterioare sunt în stare de degradare. Există degradări locale ale tencuielii și igrasie ușoară. Finisajul exterior este din cărămidă roșie aparentă revopsită sau, unde a fost cazul, chiar înlocuită. Tâmplăria din lemn și PVC asigură etanșeitate și izolație termică satisfăcătoare. Trotuarul perimetral este din dale de beton în stare de degradare.

- clădirea de călători prezintă degradări la nivelul finisajelor (pardoseli, tencuieli etc.);
- nu există facilități pentru persoanele cu dizabilități.

S-au observat degradări datorate infiltrațiilor provenite din apele pluviale la partea inferioară a pereților perimetrali cât și la partea de jos a stâlpilor de susținere ai porticului, inclusiv tasări locale ale terenului.

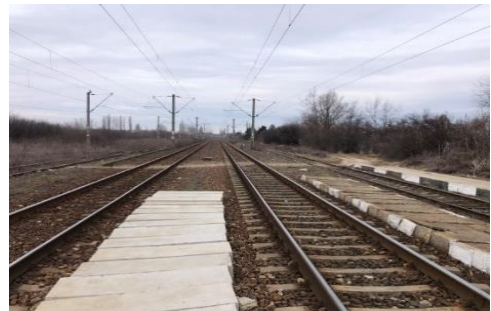
Peroane

Stația este prevăzută cu un peron la linia 1 și două peroane intermediare. Acestea nu dispun de facilități pentru persoanele cu dizabilități, copertine sau de dotările necesare – bănci, coșuri pentru gunoi.

Peronul și platforma din fața clădirii CED sunt în cea mai mare parte realizate din dale prefabricate de beton simplu (degradate, sparte, deplasate de la poziție), mărginite spre linia 1 de borduri din beton simplu. La linia 1, lateral stânga (privind dinspre liniile CF) peronul este compus dintr-o placă de beton simplu mărginită de bordură spre linia 1 iar lateral dreapta nu mai există decât resturi de beton mărginite de bordură.

Iluminatul peronului și platformei din fața clădirii CED este realizat cu corpuri de iluminat montate pe stâlpi tip lampadar, aflate în stare avansată de degradare. Nu există iluminat la peroanele intermediare.

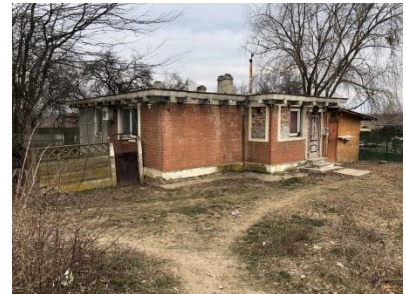
Clădire acari

Se observă o serie de degradări moderate datorate infiltrațiilor din ape pluviale în special la nivelul inferior al pereților de zidărie perimetrali.

Clădirea este echipată cu instalații electrice funcționale, dar degradate. Având în vedere starea lor actuală este necesară înlocuirea lor în totalitate.

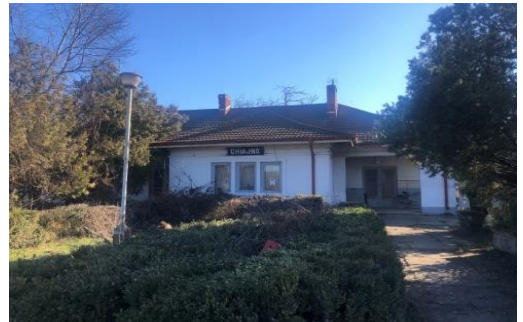
Clădire călători și Atelier S.C.B.

Șarpanta din lemn are învelitoarea din țiglă ceramică și jgheaburi și burlane din tablă zincată, fiind reabilitată în anul 2010. Finisajele interioare și exterioare prezintă urme de degradare, cu degradări locale în zonele burlanelor de scurgere a apelor pluviale.

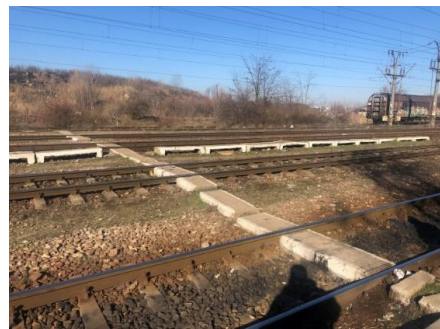
Peroane

Stația este prevăzută cu un peron la linia 1 și un peron intermediar. Acestea nu dispun de facilități pentru persoanele cu dizabilități, copertine sau de dotările necesare – bănci, coșuri pentru gunoi. În prezent accesul la peroane se face prin intermediul trecerilor la nivel.

Nu există iluminat în zona macazurilor.

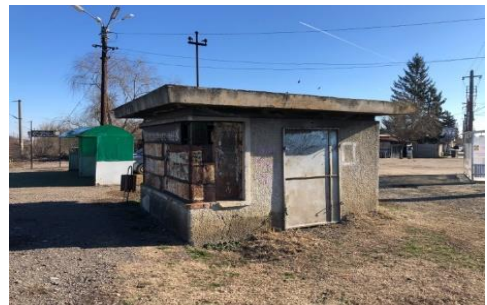
Cabină

Clădirea este abandonată, prezentând degradări semnificative la partea inferioară a pereților de cărămidă afectați de infiltrațiile provenite din apele pluviale. Clădirea nu este echipată cu instalații electrice. Clădirea nu este echipată cu instalații interioare de alimentare cu apă și instalații de canalizare ape uzate. Clădirea nu este echipată cu instalații de încălzire.

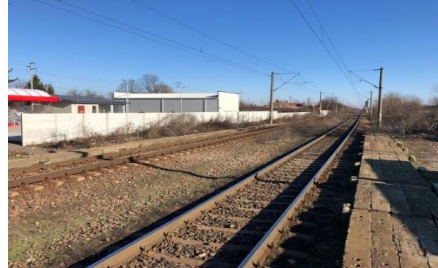
Peroane

Stația este prevăzută cu două peroane. Acestea nu dispun de facilități pentru persoanele cu dizabilități, copertine sau de dotările necesare – bănci, coșuri pentru gunoi.

Peroanele sunt realizate dintr-o improvizație cu elemente prefabricate de beton armat (traverse CF dezafectate). Elementele prefabricate sunt parțial degradate și deplasate de la poziția pe care au fost montate. Nu sunt prevăzute instalații electrice.

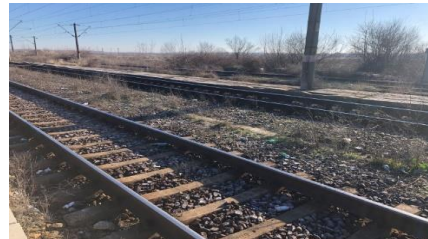
Peroane

Stația este prevăzută cu un peron la linia 1 și două peroane intermediare. Acestea nu dispun de facilități pentru persoanele cu dizabilități, copertine sau de dotările necesare – bănci, coșuri pentru gunoi.

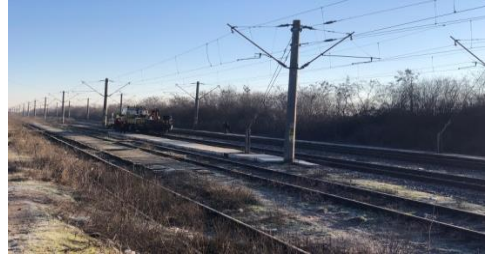
Peroane

Stația Vadu Lat este prevăzută cu patru peroane, peron la linia 1 și trei peroane intermediare. Acestea nu dispun de facilități pentru persoanele cu dizabilități, copertine sau de dotările necesare – bănci, coșuri pentru gunoi.

Nu există iluminat în zona macazurilor.

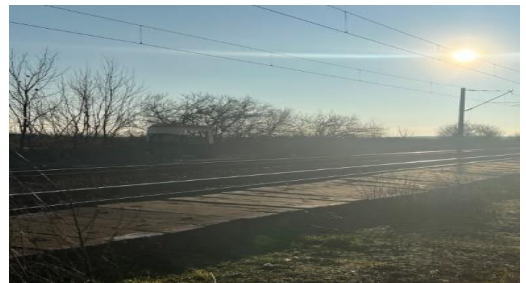
Peroane

Stația este prevăzută cu trei peroane: un peron amplasat în fața fostei clădiri de călători, în prezent locuință și două peroane intermediare. Acestea nu dispun de facilități pentru persoanele cu dizabilități, copertine sau de dotările necesare – bănci, coșuri pentru gunoi.

Nu sunt prevăzute instalații electrice. Nu sunt prevăzute instalații sanitare.

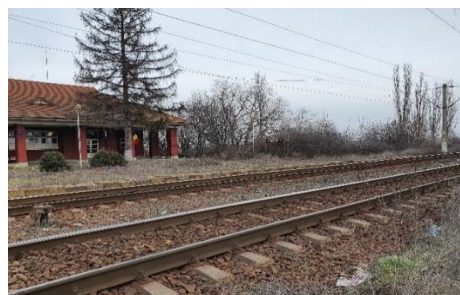
Peroane

Stația este prevăzută cu trei peroane, unul la linia 1 și două intermediare. Acestea nu dispun de facilități pentru persoanele cu dizabilități, copertine sau de dotările necesare – bănci, coșuri pentru gunoi.

Peronul de la linia 1 este realizat local din elemente prefabricate din beton armat (chesoane tip U) care sunt foarte deteriorate, deplasate de la poziție, invadate local de vegetație.

Peroanele intermediare sunt realizate din prefabricate din beton armat (chesoane tip U), degradate, deplasate de la poziție, invadate de vegetație.

Iluminatul peronului de la linia 1 este realizat cu corpuri de iluminat montate pe stâlpi tip lampadar, aflate în stare avansată de degradare. Nu există iluminat la peroanele intermediare.

Nu există iluminat în zona macazurilor. Nu sunt prevăzute instalații sanitare.

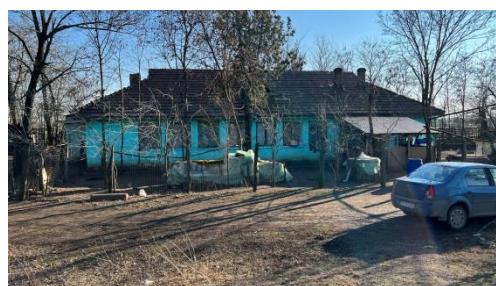
Clădire cazarmă

Clădirea fostă cazarmă a H.M. Zăvestreni are regim de înălțime parter și este compusă dintr-un singur corp de clădire de formă aproximativ rectangulară în plan cu dimensiunile maxime la nivelul solului de 29.30m x 14.70m, plus câteva anexe lipite sau nu construcției, construite ulterior de chiriaș.

Finisajele interioare și exterioare prezintă urme de degradare, iar soclul din beton armat prezintă urme de tasare fiind prezente fisuri. Aspectul lor este unul degradat, având zone fisurate sau chiar lipsă. Tâmplăria din lemn nu asigură etanșeitate și izolație termică satisfăcătoare.

Acoperișul de tip șarpantă în patru ape are învelitoare din țiglă dreaptă, coamele din închideri ceramice, burlanele din tablaambutisată și sageac din lemn. Toate aceste elemente sunt degradate.

Cele mai multe degradări se observă la nivelul inferior al pereților de zidărie (la nivelul soclului) unde sunt o serie de fisuri ce indică tasări în zona respectivă (cel mai probabil datorate influenței apelor pluviale).

Clădirea este echipată cu instalații electrice funcționale, dar degradate. Având în vedere starea lor actuală este necesară înlocuirea lor în totalitate.

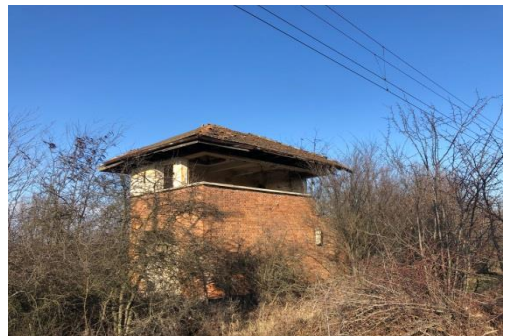
Clădire CFR

Interiorul este degradat în proporție foarte mare: lipsa planșului între parter și etaj 1, coșul de fum fisurat, traseele de cabluri electrice distruse, lipsa tavanului etaj 1.

Finisajele interioare și exterioare prezintă urme avansate de degradare. Tâmplăria este deteriorată în totalitate sau lipsește. Acoperișul tip șarpantă în 4 ape are învelitoarea din țiglă ceramică tip solz cu burlane metalice și coame ceramice.

Clădirea se găsește în stare accentuată de degradare, fiind vandalizată, fără tâmplărie și cu planșeul de lemn de peste parter complet prăbușit.

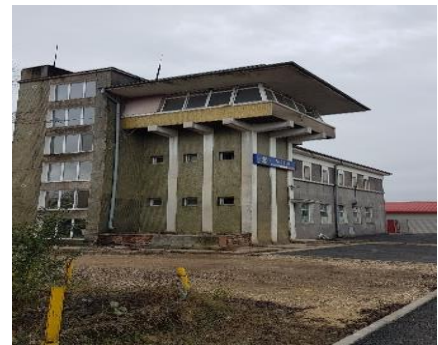
Clădire CED

Instalatiile sanitare interioare sunt intr-o stare avansata de deteriorare si necesita inlocuire.

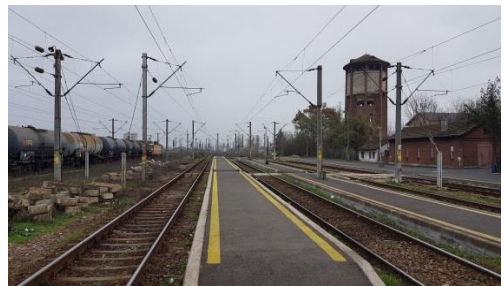
Peroane

Stația este prevăzută cu două peroane intermediare, realizate din elemente din beton armat și strat de uzură din beton asfaltic.

Iluminatul peronului linia 1 și al peronului intermediar linia 2-3 este realizat cu corpuri de iluminat montate pe stâlpi tip lampadar, aflate în stare bună de funcționare. Nu există iluminat la peronul intermediar linia 3-4. Nu există iluminat în zona macazurilor.

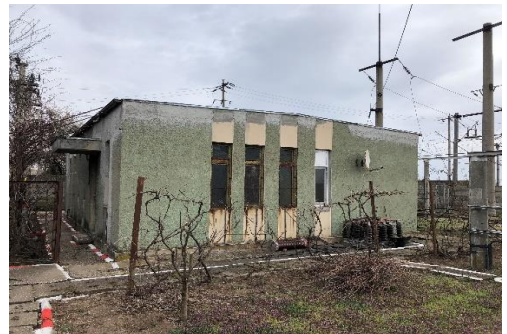
Substația de tracțiune Videle

Clădirea blocului de comandă este o clădire parter cu structură din zidărie, planșeu din beton armat și acoperiș tip terasă necirculabilă, prevăzută cu sistem de scurgere al apelor pluviale (jgheaburi și burlane) la teren. Aticul este prezent pe 3 laturi ale clădirii, iar partea din spate are pantă cu scurgere și preluare a apelor pluviale. Protecția de tablă întorsă pe atic și finisajul din carton bituminat prezintă urme de degradare din cauza duratei de viață a materialului și a intemperiilor.

Soclul și trotuarul de gardă prezintă fisuri și degradări. Starea clădirii prezintă zone afectate de infiltrații și fisuri ale pereților.

Finisajele exterioare ale clădirii sunt vizibil degradate, prezentând urme de infiltrații și decopertări ale finisajelor.

Finisajele interioare ale clădirii reprezentate de pardoseli, pereți și tavane sunt degradate. Acestea prezintă urme de infiltrații și fisuri.

Tâmplăria de la uși și ferestre se află într-o stare mare de degradare. Tâmplăria este atât din metal (metal afectat de rugină pe suprafețe mari, exfoliere a stratului de protecție), dar și din PVC.

Construcțiile exterioare compuse din stâlpi, rigle și suporturi din beton armat centrifugat pentru amplasare aparate, cămine de racordare, canale de cabluri, fundații și căi de rulare transformatoare, împrejmuiri din beton prefabricat se află într-o stare avansată de degradare.

Stâlpii din beton armat prezintă fisuri, iar elementele metalice de susținere a echipamentelor sunt ruginite, fundațiile căilor de rulare ale transformatoarelor și ale echipamentelor prezintă fisuri, suportii din beton armat centrifugat prezintă decopertări ale materialului cu armătura la vedere, canalele de cabluri sunt degradate, iar închiderea superioară prezintă urme de infiltrații și vegetație.

Împrejmuirea substației de tracțiune este realizată din stâlpi de beton armat cu elemente din beton armat și zone cu bolțari de beton și închideri de plasă sau metalice în cazul porților, iar starea de degradare este una vizibilă.

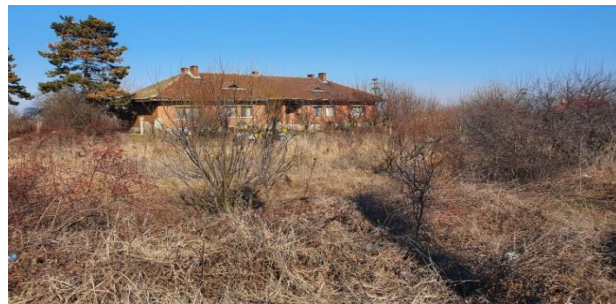
Clădirea de călători

Clădirea are regim de înălțime: S+P, se află într-o stare avansată de degradare. Clădirea este alcătuită din zone rectangulare alăturate în plan (formând aproximativ litera “T”), realizată din trei corpuri de clădire, două dintre ele paralele, iar cel de-al treilea perpendicular pe celelalte două, fiind și corp de legătură între acestea cu dimensiunile maxime la nivelul parterului de 26.50m x 24.40m.

Șarpanta din lemn, are învelitoarea din țiglă ceramică de tip solz și jgheaburi și burlane deteriorate în totalitate sau lipsă.

Finisajele interioare și exterioare prezintă urme de degradare. Tâmplăria din lemn și PVC nu asigură etanșitate și izolație termică satisfăcătoare.

Trotuarul perimetral este din dale de beton în stare de degradare.

- clădirea de călători prezintă degradări la nivelul finisajelor (pardoseli, tencuieli etc.);
- tâmplăria prezintă neetanșități, degradări și nu oferă izolație termică satisfăcătoare;
- nu există facilități pentru persoanele cu dizabilități.

Subsolul parțial este realizat din zidărie, iar fundațiile sunt din elemente de beton simplu dispuse direct sub pereții structurali de zidărie. Pe zone extinse din clădire (la pereții de zidărie și la nivelul soclului) se observă degradări accentuate în elementele structurii datorate infiltrațiilor

provenite din apele meteorice. Instalațiile electrice interioare ale clădirii constau în instalații electrice de iluminat și instalații electrice de prize. Clădirea este echipată cu instalații electrice funcționale, dar degradate. Clădirea este dotată cu priză de pământ. Având în vedere starea lor actuală este necesară, totuși, înlocuirea lor în totalitate.

Apele pluviale sunt colectate cu jgheaburi și burlane și deversate la teren. Sistemul de colectare al apelor pluviale se află într-o stare avansată de degradare.

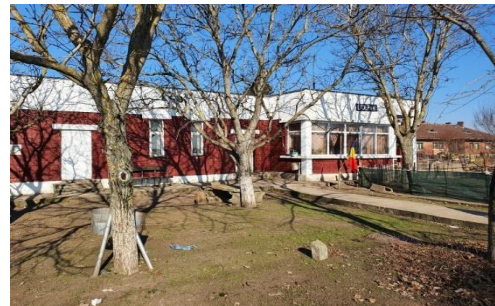
Clădire C.E.D.

Finisajele interioare și exterioare prezintă urme de degradare. Tâmplăria din PVC asigură etanșeitate și izolație termică satisfăcătoare, fiind înlocuită. Acoperișul tip terasă are învelitoarea din membrană bituminoasă și atic perimetral din beton armat.

- clădirea prezintă degradări relative la nivelul finisajelor (pardoseli, tencuieli etc.);
- tâmplăria prezintă neetanșeități, degradări și nu oferă izolație termică satisfăcătoare;

Ca degradări s-au observat următoarele:

- pereți de zidărie care prezintă fisuri;
- zone de la partea inferioară a pereților, la nivelul trotuarului perimetral (alcătuit din placă de beton simplu) moderat afectate datorită infiltrațiilor.

Majoritatea corpurilor de iluminat (interior și exterior) sunt defecte și inestetice. Sistemele de iluminat sunt subdimensionate, amplasarea corpurilor de iluminat făcându-se în mod necorespunzător astfel încât nivelul de iluminare impus de normativul în vigoare nu este îndeplinit.

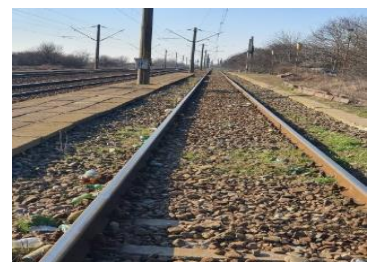
Peroane

Stația este prevăzută cu un peron la linia 1 și peroane intermediare realizate din elemente prefabricate de beton armat. Elementele prefabricate sunt parțial degradate, deplasate din poziția pe care au fost montate, prezentând vegetație.

Peroanele intermediare sunt realizate din prefabricate din beton armat (chesoane tip U), degradate, deplasate de la poziție, invadate de vegetație.

Illuminatul peronului de la linia 1 este realizat cu corpuri de iluminat montate pe stâlpi tip lampar, aflate în stare avansată de degradare. Nu există iluminat la peroanele intermediare.

Nu există iluminat în zona macazurilor. Nu sunt prevăzute instalații sanitare.

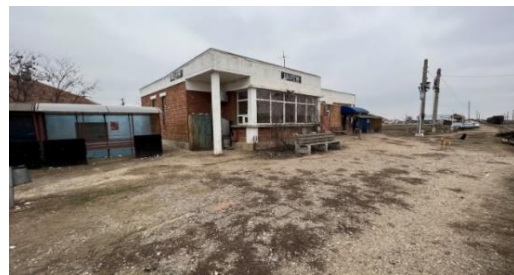
Clădire C.E.D.

Finisajele interioare și exterioare prezintă urme de degradare. Tâmplăria din lemn și PVC nu asigură etanșeitate și izolație termică satisfăcătoare.

Trotuarul dinspre piața gării este din beton în stare de degradare.

- clădirea de călători prezintă degradări relative la nivelul finisajelor (pardoseli, tencuieli etc.);
- tâmplăria prezintă neetanșeități, degradări și nu oferă izolație termică satisfăcătoare;
- nu există facilități pentru persoanele cu dizabilități.

Ca degradări s-au observat următoarele:

- fisuri între fâșiile prefabricate din beton armat de la nivelul planșeului;
- zone în special la partea superioară a pereților, în care zidăria este degradată (cărămidă parțial spartă) și zone interioare afectate de infiltrații provenite din apele meteorice.

Majoritatea corpurilor de iluminat (interior și exterior) sunt defecte și inestetice. Sistemele de iluminat sunt subdimensionate, amplasarea corpurilor de iluminat făcându-se în mod necorespunzător astfel încât nivelul de iluminare impus de normativul în vigoare nu este îndeplinit.

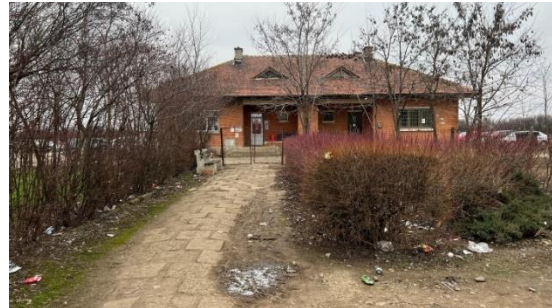
Clădire locuință

Finisajele interioare și exterioare prezintă urme de degradare. Tâmplăria din lemn nu asigură etanșeitate și izolație termică satisfăcătoare.

- clădirea prezintă degradări la nivelul finisajelor (pardoseli, tencuieli etc.);
- tâmplăria prezintă neetanșeități, degradări și nu oferă izolație termică satisfăcătoare;

Se observă degradări moderate la pereții de zidărie și la elementele structurale din lemn de la nivelul șarpantei datorate infiltrațiilor provenite din apele meteorice.

Clădirea este echipată cu instalații electrice funcționale, dar degradate. Clădirea este dotată cu priză de pământ.

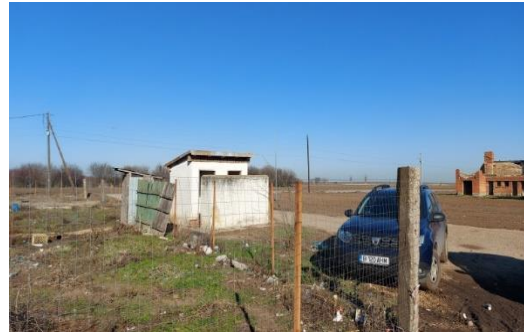
Clădire grup sanitar

Finisajele interioare și exterioare sunt în stare avansată de degradare. Tâmplăria nu există.

Se observă avarii la pereți și șarpantă datorate infiltrațiilor provenite din apele meteorice.

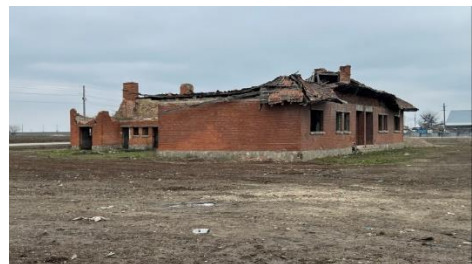
Clădire abandonată

Clădirea se află într-o stare avansată de degradare, fiind parțial prăbușită.

Clădirea a fost vandalizată, în prezent fiind abandonată și în mare parte prăbușită.

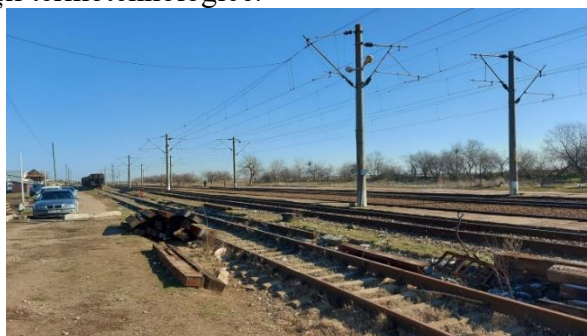
Peroane

Stația este prevăzută cu un peron la linia 1 și două peroane intermediare, realizate din elemente prefabricate de beton armat (chesoane tip U). Acestea sunt parțial degradate, deplasate din poziția pe care au fost montate. Există o trecere la nivel în dreptul clădirii C.E.D.

Acestea nu dispun de facilități pentru persoanele cu dizabilități, copertine sau de dotările necesare – bănci, coșuri pentru gunoi. În dreptul clădirii CED se găsește o platformă realizată din pământ și pietriș extrem de degradată.

Peroanele intermediare sunt realizate din prefabricate din beton armat (chesoane tip U), degradate, deplasate de la poziție, invadate local de vegetație.

Illuminatul peronului de la linia 1 este realizat cu corpuri de iluminat montate pe stâlpi tip lampadar, aflate în stare avansată de degradare. Nu există iluminat la peroanele intermediare.

Nu există iluminat în zona macazurilor. Nu sunt prevăzute instalații sanitare.

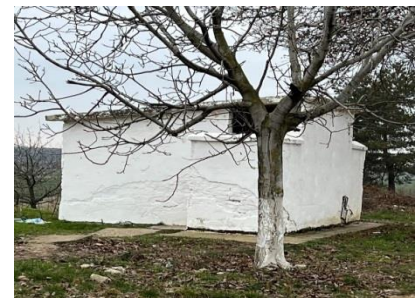
Clădire grup sanitar

Acoperișul tip terasă necirculabilă este în stare avansată de degradare.

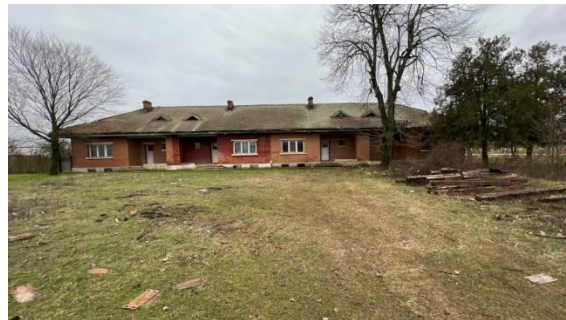
Clădire de călători

Clădirea are regim de înălțime S+parter și se află într-o stare avansată de degradare.

Având în vedere starea lor actuală este necesară, totuși, înlocuirea lor în totalitate.

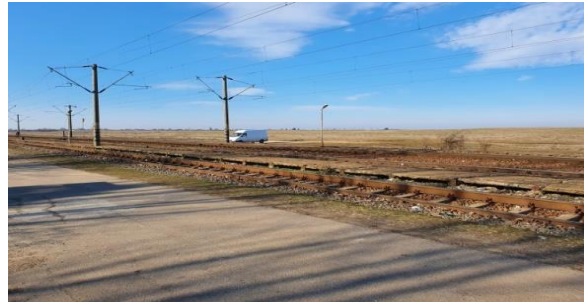
Peroane

Stația este prevăzută cu un peron la linia 1 și peron intermediar realizat din elemente prefabricate de beton armat (chesoane tip U). Elementele prefabricate sunt parțial degradate, deplasate din poziția pe care au fost montate, prezentând vegetație.

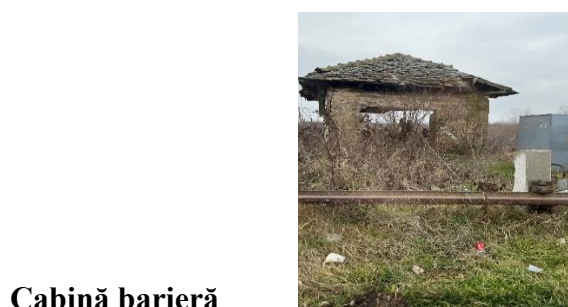
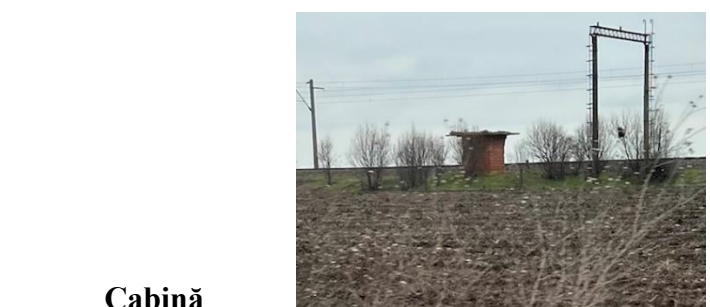
Pe intervalul Rădoiești- Atârnați există două cabine, abandonate, parțial dărâmate, din zidărie de cărămidă cu acoperiș tip șarpantă și învelitoare din țiglă.

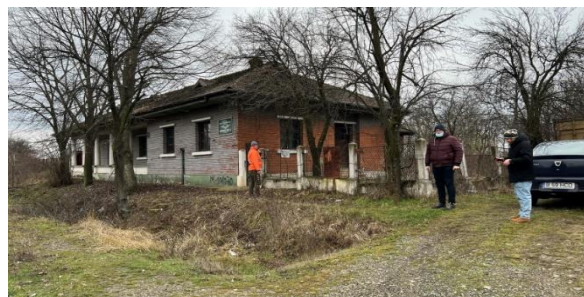
Clădire District

Clădirea Districtului are regim de înălțime parter și este formată din 3 corpuri de clădire. Clădirea este într-o stare avansată de degradare atât la interior cât și la exterior. Spațiile interioare sunt degradate și fără mobilier, astfel că destinația lor anterioară nu se cunoaște.

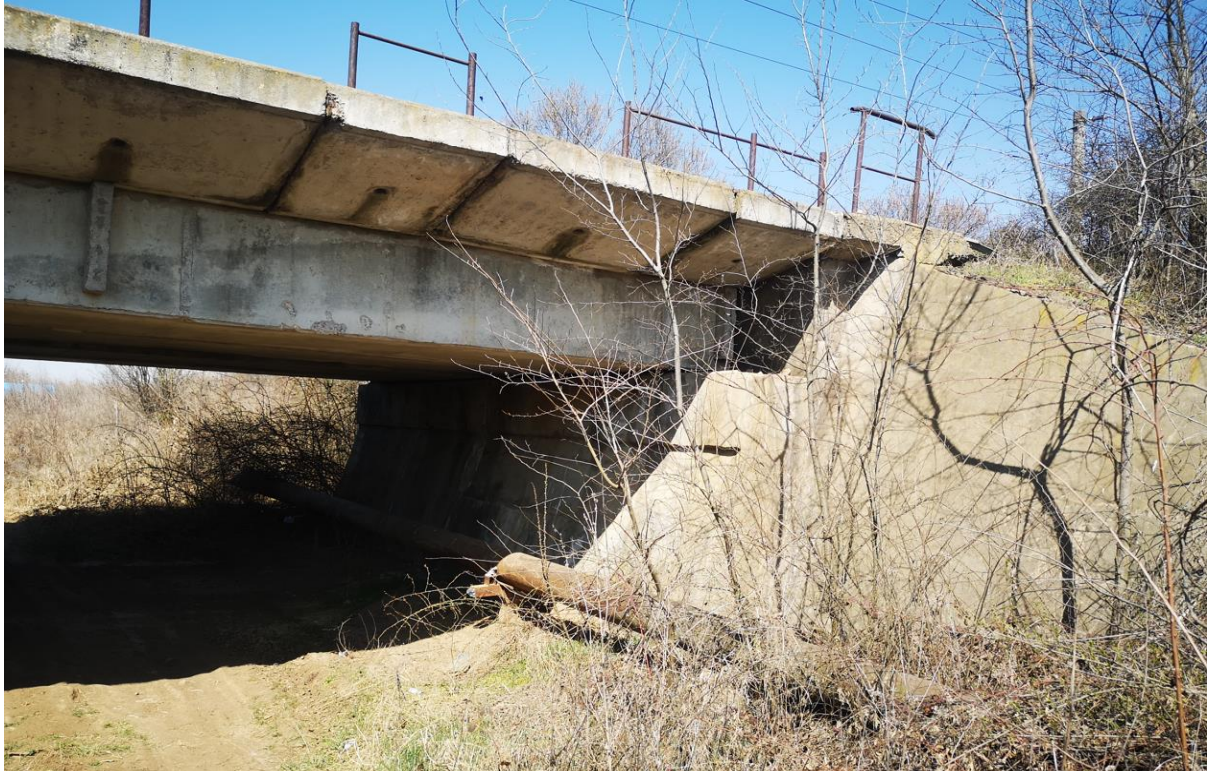
Pod km 42+917 – Grindă din beton armat

La elementele din beton (grinzi din beton armat/precomprimat, dale din beton armat, culee, pile, etc) s-au depistat următoarele defecte:

- degradări locale manifestate prin ciobiri, știrbituri, fisuri, culoare neuniformă, segregări, fenomene de carbonatare.
- armătură la vedere (decopertate).
- lipsa protecției betonului.

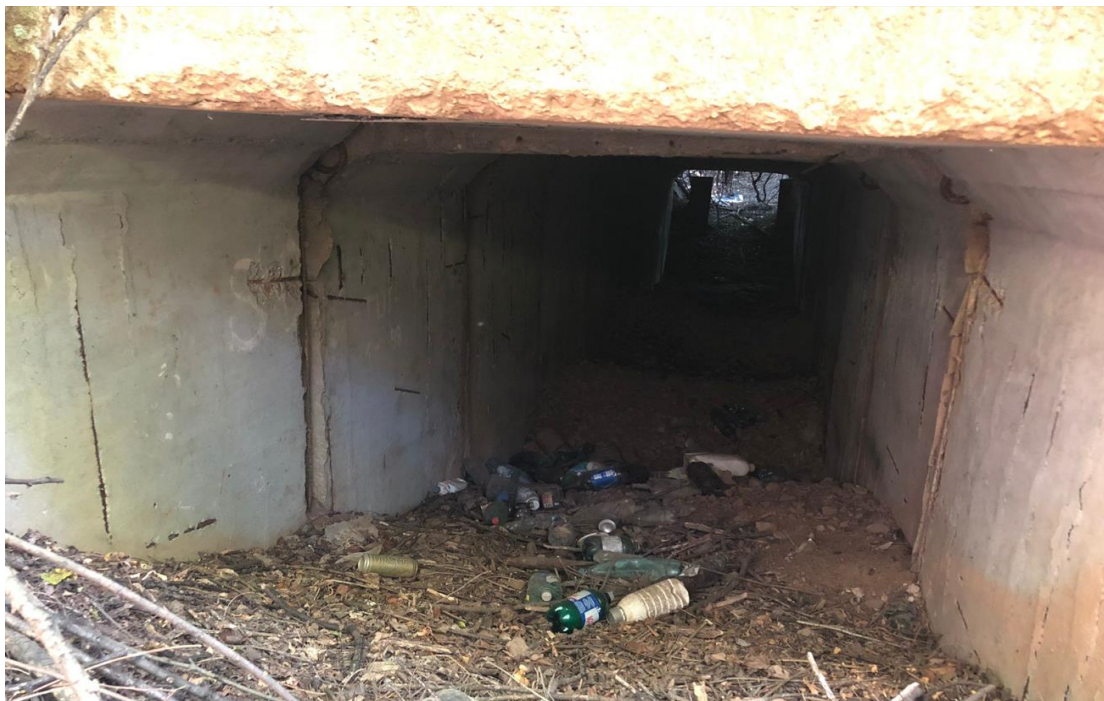
Podet km 31+137 – Cadru din beton

La elementele din beton (grinzi din beton armat, dale din beton armat, culee, racordări cu terasamentul, etc) s-au depistat următoarele defecte:

- degradări locale manifestate prin ciobiri, fisuri, culoare neuniformă, segregări, fenomene de carbonatare.
- armătură la vedere, fără strat de acoperire.

La elementele prefabricate din beton (cadre sau dale din beton armat) s-au depistat următoarele defecte:

- degradarea rosturilor între elementele prefabricate;
- pete de infiltrații datorate degradării hidroizolației.

Principalele degradări ale elementelor de beton au fost cauzate în special de degradarea drenurilor din spatele culeelor, întreținerea precară, precum și de fenomenele naturale (îngheț-dezghet, precipitații etc.).
