*Studiu de Fezabilitate pentru reabilitarea liniei feroviare Craiova-Drobeta Turnu Severin-Caransebes, parte a
Coridorului Orient/Est-Mediteranean*

STUDIU DE FEZABILITATE FINAL

ANEXA 03

Descrierea situației existente a construcțiilor și instalațiilor
afereente din stație c.f.

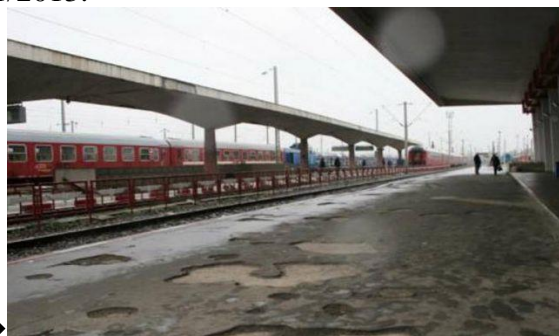
Copertina peronului de la liniile 2-3 este alcătuită dintr-o înșiruire de 12 “ciuperci” dreptunghiulare fiecare fiind alcătuită din patru paraboloizi hiperbolici care sprijină pe un stâlp central. Acoperișul tip terasă are învelitoarea din membrana bituminoasă, în stare de degradare. Tencuiala aticelor perimetrice, de la intradosul copertinei și de la stâlpii copertinei este degradată. Sistemul de colectare al apelor pluviale- burlane- este în stare de degradare, parțial colmatate, scurgerea apelor făcându-se la sistemul de drenuri al stației

Cu excepția unor degradări locale datorate infiltrațiilor din apele pluviale, structura de rezistență se găsește într-o stare relativ bună.

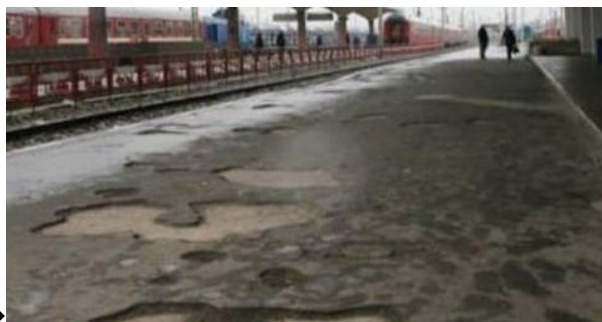
Peroane

Peroanele in totalitatea lor sunt in stare de degradare. Stratul de uzura al peronului de la liniile 1- 26 este realizat din asfalt. Stratul de uzura al peronului de la linia 2- 3 este realizat din asfalt. Stratul de uzura al peronului de la linia 27- 28 este realizat din beton. Toate peroanele au stratul suport din beton.

Toate peroanele au stratul suport din asfalt in stare avansata de degradare.

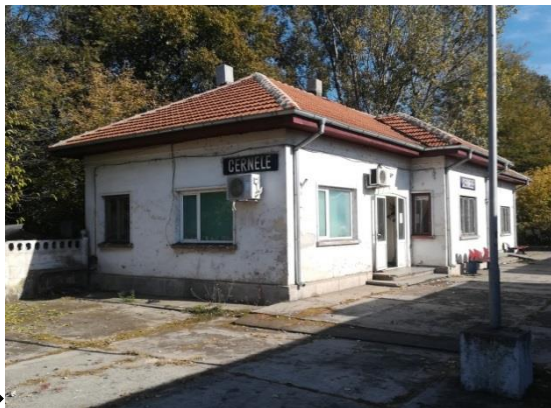
Cladire de Calatori →

Pereții din zidărie și planșeau din lemn de peste parter se găsesc în stare relativ bună, prezentând local degradări datorate în special infiltrațiilor din apele pluviale.

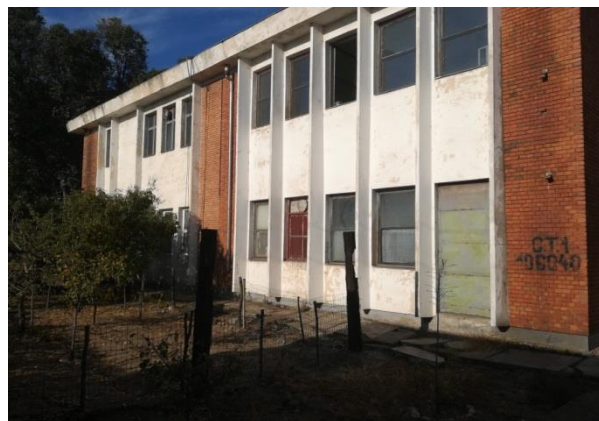
Cladire C.E.D

Peretii din zidarie si plansele din beton armat sunt intr-o stare buna. Degradari reduse se intalnesc la intradosul planseului de peste etaj datorate infiltratiilor din apele pluviale si se observa fisuri intre elementele prefabricate din componenta acestuia.

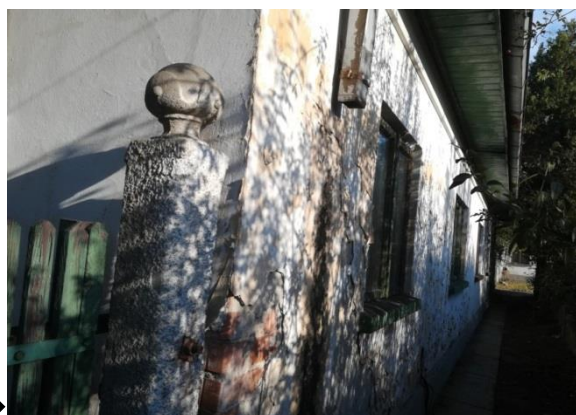
Locuinta de Serviciu →

Cladirea are regim de inaltime parter. Peretii sunt din zidarie din caramida iar acoperisul este tip sarpanta din lemn cu invelitoare din tigla ceramica. Tamplaria – usi si ferestre - este realizata din lemn. Cladirea este alcatuita din doua locuinte de serviciu, cu cate doua camere, bucatarie, debara si camara, amplasate in oglinda. Locuinta dinspre Cladirea manevranti este locuita si cu finisaje relativ bune. Cealalta este nelocuita si se afla intr-o stare avansata de degradare din punct de vedere al finisajelor. Finisajele interioare sunt: zugraveli simple la pereti si tavane; pardoseli din parchet si mozaic. La exterior zugravelile sunt simple. Finisajele in totalitatea lor sunt intr-o stare avansata de degradare. Sistemul de colectare al apelor pluviale- jgheaburi si burlane- sunt intr-o stare avansata de degtadare, scurgerea apelor facandu- se la trotuar. Sobe sunt intr-o stare relativ buna. Accesul in cladire se face prin intermediul unor trepte mozaicate, acestea fiind intr-o stare relativ buna. Perimetral exista un trotuar de garda in stare relativ buna.

Atat peretii din zidarie cat si planseul din lemn de peste parter se gasesc in stare relativ buna. Peretii si planseul prezinta local degradari datorate in special infiltratiilor din apele pluviale.

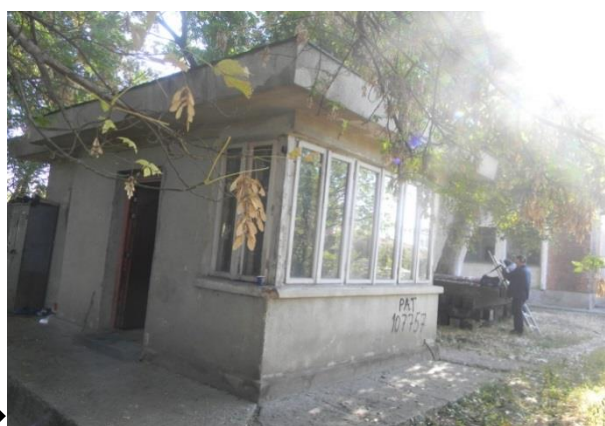
Cabina de Manevra →

Cladirea are regim de inaltime parter. Peretii sunt din zidarie din caramida iar acoperisul este tip terasa necirculabila. Tamplaria – usi – sunt realizate din metal iar ferestrele sunt realizate din lemn. Cladirea are o incapere pentru manevranti si un vestiar. Finisajele interioare sunt: vopsitorii ulei la pereti si tavane; pardoseli din gresie. La exterior zugravelile sunt simple. Finisajele in totalitatea lor sunt intr-o stare avansata de degradare. Sistemul de colectare al apelor pluviale sunt intr-o stare avansata de degradare, scurgerea apelor facandu- se la trotuar. Accesul in cladire se face prin intermediul unei trepte din beton fiind intr-o stare relativ buna. Perimetral exista un trotuar de garda in stare relativ buna.

Este o cladire de forma aproximativ dreptunghiulara in plan cu regimul de inaltime parter. Structura este alcatuita din pereti de zidarie simpla, nearmata (caramida plina presata si mortar), la partea superioara avand un planseu din beton armat compus din centuri si placa, iesit in consola cu rol de cornisa (terasa necirculabila cu invelitoare din bitum). Fundatiile sunt din beton simplu. Peretii si planseul din beton se prezinta bine dar pe unele zone, la nivelul planseului sunt degradari reduse datorate infiltratiilor din apele pluviale.

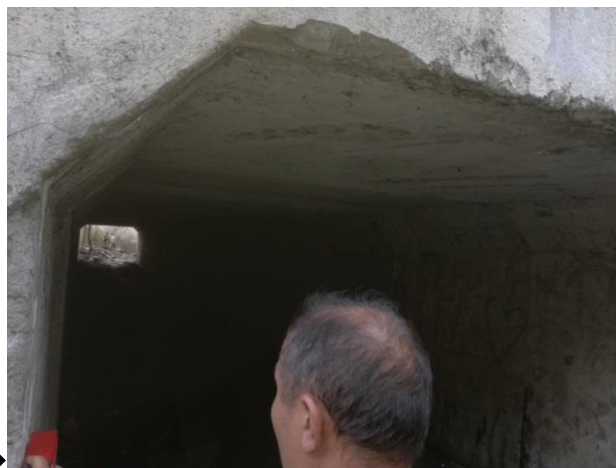
Tunel Pietonal

Tunelul este functional. Finisajele sunt: tencuieli sclivisite la pereti si tavan. Pardoseala este din ciment sclivisit. Finisajele in totalitatea lor sunt intr-o stare avansata de degradare. Treptele sunt din beton cu muchii protejate de cornier din metal; sunt in stare relativ buna. Lipsesc parapetii perimetrali ai accesului la tunel.

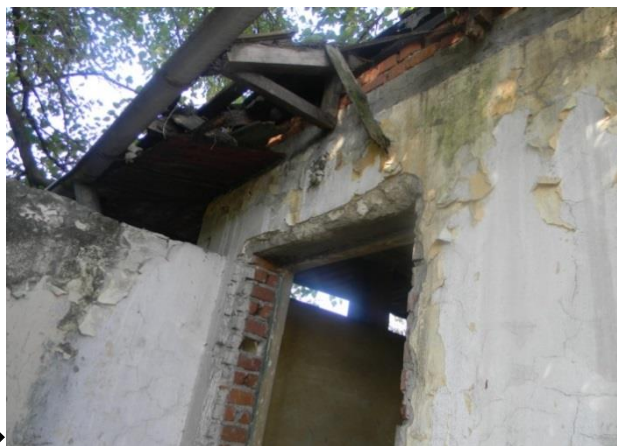
Cladire W.C. →

Cladirea are regim de inaltime parter. Peretii sunt din zidarie din caramida iar acoperisul este tip sarpanta din lemn cu invelitoare din tigla ceramica. Tamplaria – usi si ferestre – a fost realizata din lemn, dar in prezent lipseste. Cladirea este alcatuita din doua grupuri sanitare, separate pe sexe cu doua cabine la femei si o cabina si un pisoar, la perete, la barbati. Finisajele interioare sunt: zugraveli simple la pereti si tavane; pardoseli din mozaic. La exterior zugravelile sunt simple. Finisajele in totalitatea lor sunt intr-o stare foarte avansata de degradare. Sistemul de colectare al apelor pluviale-jgheaburi sunt in stare relativ buna dar burlanele lipsesc in totalitate. Perimetral exista un trotuar de garda in stare avansata de degradare.

Este o cladire cu regimul de inaltime parter cu structura de rezistenta alcatuita din pereti de zidarie nearmata (caramida plina presata) si planseu din placa de beton armat. Datorita infiltratiilor de la nivelul planseului, ulterior a fost adaugata o sarpanta din lemn pe scaune cu invelitoare din tigle ceramice.

In momentul de fata peretii din zidarie si sarpanta prezinta degradari accentuate, elementele structurale fiind degradate datorita actiunii apei (tamplaria lipseste)

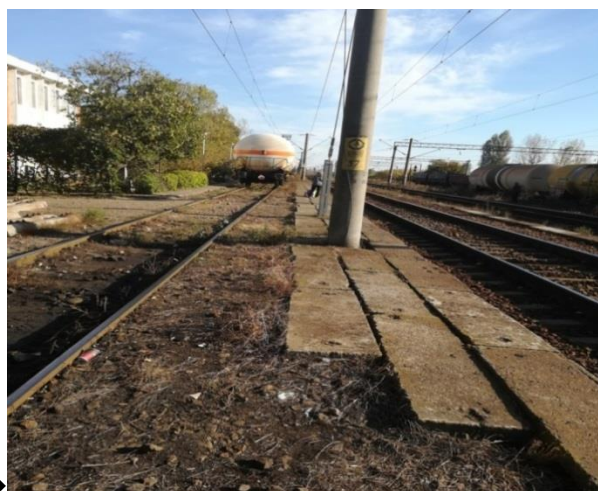
Peroane

Peroanele in totalitatea lor sunt intr-o stare avansata de degradare. Stratul de uzura al peronului de la linia 1 este realizat din ciment sclivisit – L= 156 ml.- iar peronul dintre liniile 1 si 2 este realizat din elemente prefabricate din beton – L= 156 ml.

Peronul de la linia 1 (cu lungimea de aproximativ 156m) este realizat din strat suport de beton cu ciment sclivisit la partea superioara (in fata cladirii de calatori) si elemente prefabricate din beton armat. Peronul este deteriorat in fata cladirii de calatori datorita lipsei de intretinere, avand crapaturi si vegetatie crescuta intre rosturi.

Peronul dintre liniile 1-2 (cu lungime de aproximativ 156m), alcatuit din elemente prefabricate de beton armat, deteriorate si deplasate de la pozitie.

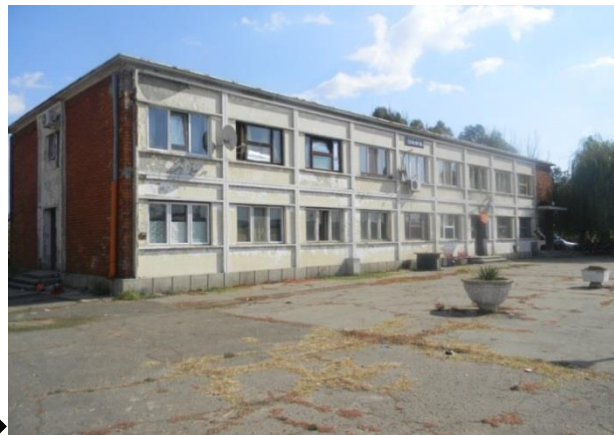
Cladire de Calatori →

Peretii din zidărie și planșeele din beton armat sunt într-o stare bună. Degradări reduse se întâlnesc la

intradosul planseului de peste etaj datorate infiltratiilor din apele pluviale si se observa fisuri intre elementele prefabricate din componenta acestuia.

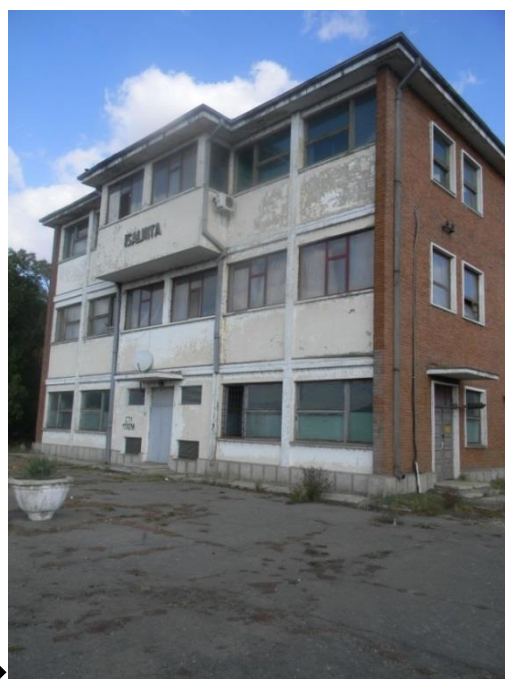
Cladire C.E.D.

Pereții din zidărie și planșeele din beton armat sunt într-o stare bună. Degradări reduse se întâlnesc la intradosul planșeului de peste etaj 2 datorate infiltrațiilor din apele pluviale.

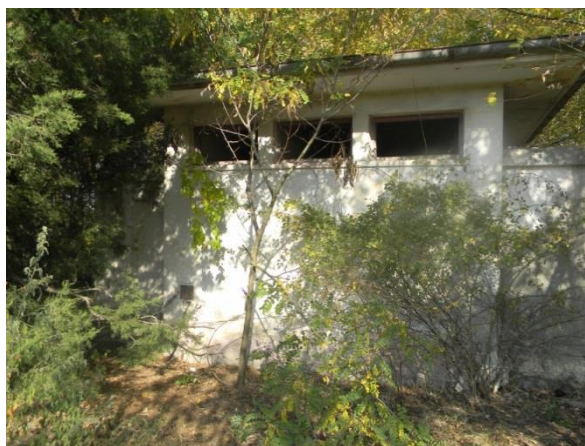
Clădire W.C. →

Clădirea are regim de înălțime parter. Pereții sunt din zidărie din cărămidă iar acoperișul este tip terasă necirculabilă cu hidroizolație din membrană bituminoasă, degradată. Tamplăria – uși și ferestre – a fost realizată din lemn, dar în prezent o parte dintre ele lipsesc. Clădirea este alcătuită din două grupuri sanitare, separate pe sexe cu două cabine la femei și o cabină și un piscoar, la bărbați. Finisajele interioare sunt: zugrăveli simple la pereți și tavan; pardoseli din mozaic. La exterior

zugravelile sunt simple. Finisajele in totalitatea lor sunt intr-o stare foarte avansata de degradare. Sistemul de colectare al apelor pluviale lipseste in totalitate. Perimetral exista un trotuar de garda in stare avansata de degradare.

In momentul de fata peretii din zidarie sunt afectati de infiltratii, tamplaria lipseste, cladirea fiind parazita si invadata de vegetatie.

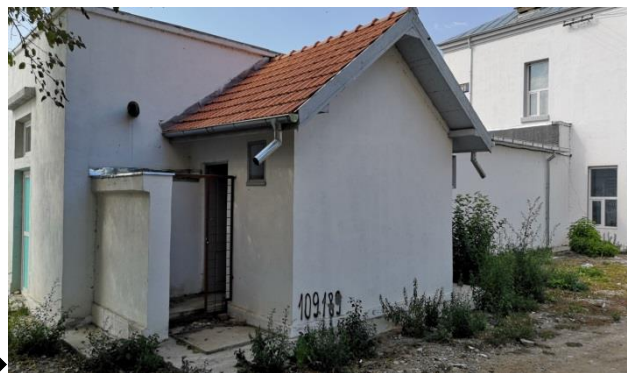
Cladire de W.C. →

Este o cladire cu regimul de inaltime parter (lipita de cladirea C.E.D) cu structura de rezistenta alcatuita din pereti de zidarie nearmata (caramida plina presata) si sarpanta din lemn cu invelitoare din tigla ceramica.

Peretii din zidarie si sarpanta sunt in stare buna, cladirea fiind renovata in ultimii ani.

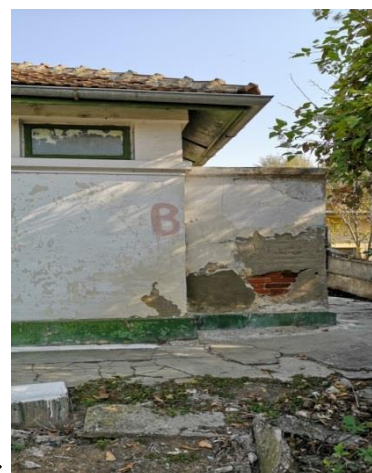
Cladire W.C. →

Este o clădire cu regimul de înălțime parter cu structura de rezistență alcătuită din pereți de zidărie nearmată (caramida plină presată) și planșeu din placă de beton armat. Datorită infiltrațiilor de la nivelul planșeului, ulterior a fost adăugată o șarpantă din lemn pe scaune cu învelitoare din țigle ceramice.

În momentul de față pereții din zidărie prezintă fisuri verticale și înclinate, șarpanta este deteriorată local, elementele structurale fiind degradate datorită acțiunii apei.

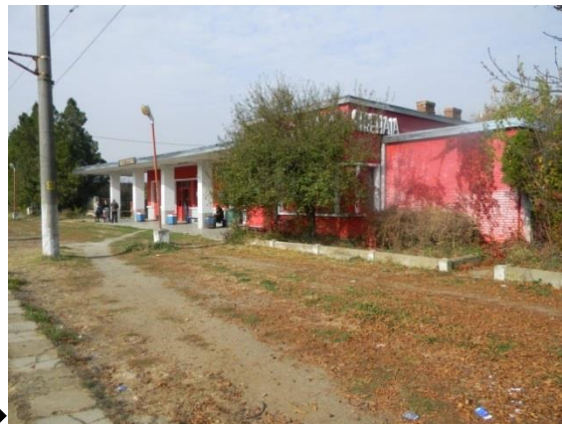
Cladire de Calatori →

Peretii din zidarie si elementele structurale din beton armat sunt intr-o stare buna, cladirea avand un aspect ingrijit, cu finisajele refacute recent. In zona casei de bilete, planseul prezinta urme de infiltratii de la terasa. Se mai observa degradari la nivelul copertinei din cauza cedarii locale a terenului de fundatie (datorate actiunii apei).

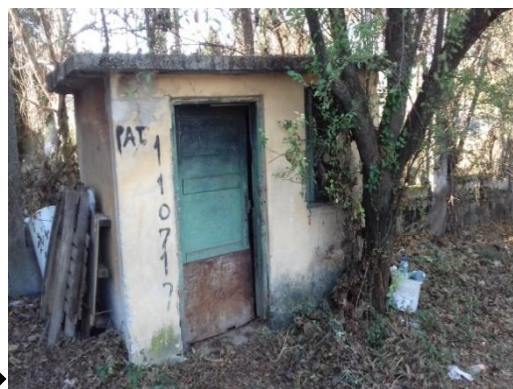
Cladire Magazie →

Este o cladire de forma dreptunghiulara in plan cu regimul de inaltime parter avand structura de rezistenta alcatuita din pereti de zidarie nearmata (caramida plina presata) si placa de beton armat la partea superioara.

In momentul de fata cladirea este abandonata si invadata de vegetatie, elementele structurale fiind puternic degradate datorita actiunii apei.

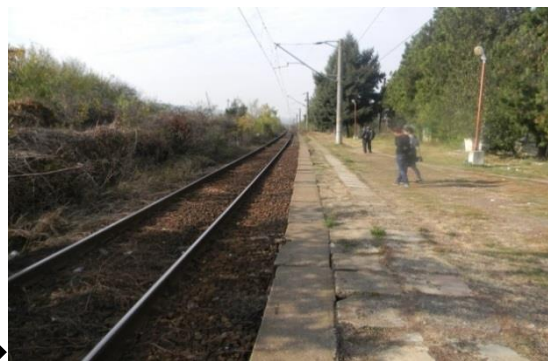
Peroane →

Peronul de la linia 1 (cu lungimea de aproximativ 200m) este realizat din elemente prefabricate si dale de beton degradate.

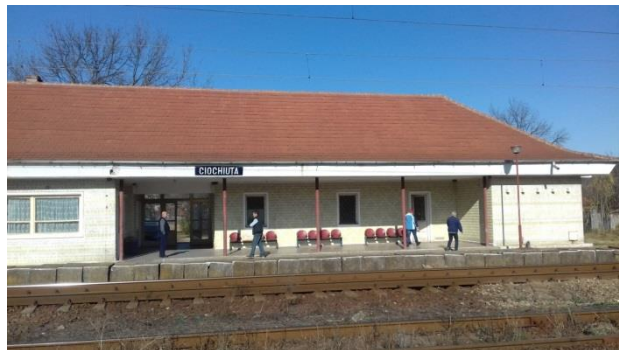
Cladire de Calatori si C.E.D. →

Peretii din zidarie si elementele structurale din beton armat se gasesc intr-o stare buna, exceptie facand in special plansele din zonele de rost (dintre corpurile construite in etape diferite) care au suferit degradari din cauza infiltratiei apelor pluviale.

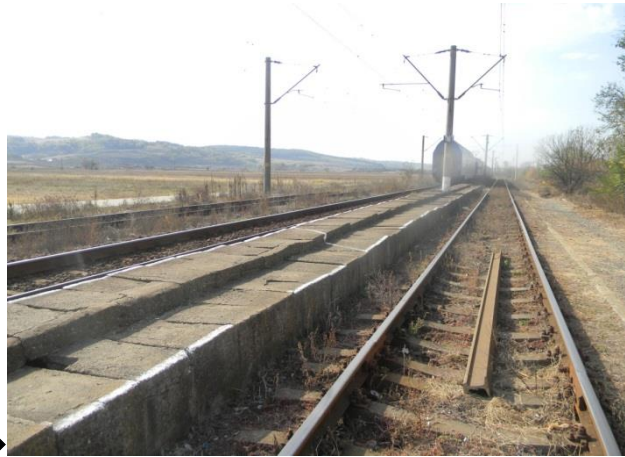
Peroane →

Peronul de la linia 1 este in stare buna si este realizat din beton, in stare de degradare. Peronul dintre liniile 1- 2 este realizat din elemente prefabricate din beton, in stare de degradare.

Peronul de la linia 1 (cu lungimea de aproximativ 70m) este realizat din beton degradat, pietris delimitat de borduri din piatra.

Peronul intre liniile 1 si 2 (cu lungimea de aproximativ 125m), alcatuit din elemente prefabricate de beton armat, degradate, deplasate local de la pozitie.

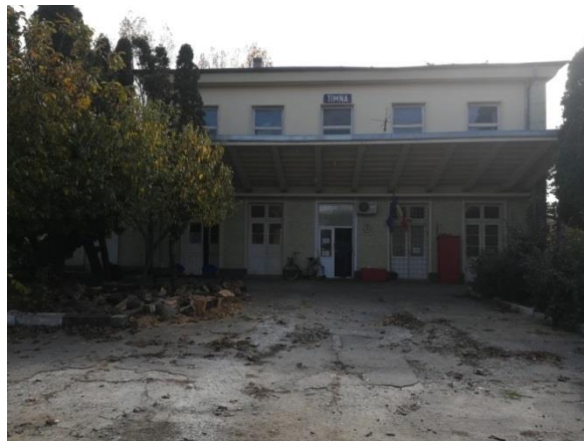
Cladire de Calatori si C.E.D. →

Peretii din zidarie si elementele structurale din beton armat sunt intr-o stare relativ buna. Se pot observa o serie de degradari la pereti in special datorita infiltratiilor provenite de la apele pluviale in zona casei scarii si la pereti si cornisa in zona rosturilor.

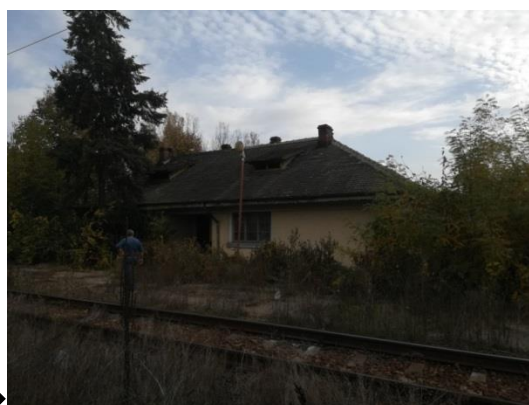
Cladire Locuinta →

Cladirea locuinta de serviciu are regim de inaltime parter. Peretii sunt din zidarie din caramida iar acoperisul este tip sarpanta din lemn cu invelitoare din tigla ceramica. Tamplaria – usi si ferestre - este realizata din lemn, in stare de degradare. Cladirea este alcatuita din doua locuinte de serviciu, cu cate doua camere, bucatarie, debara si camara, amplasate in oglinda. Finisajele interioare sunt: zugraveli simple la pereti si tavane; pardoseli din linoleum si ciment sclivisit. La exterior zugravelile sunt simple. Finisajele in totalitatea lor sunt in stare de degradare. Sistemul de colectare al apelor pluviale- jgheaburi si burlane- sunt intr-o stare relativ buna, scurgerea apelor facandu- se la trotuar. Sobe sunt intr-o stare relativ buna. Accesul in cladire se face prin intermediul unor trepte mozaicate la un portic fiind intr-o stare relativ buna. Perimetral exista un trotuar de garda in stare de degradare.

Planseul prezinta local degradari datorate in special infiltratiilor din apele pluviale.

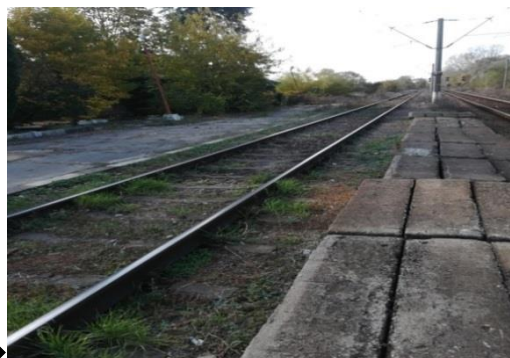
Peroane

Peronul de la linia 1 are startul de uzura din asfalt pe suport din beton, in stare de degradare. Peronul dintre liniile 1- 2 este realizat din elemente prefabricate din beton, in stare de degradare.

Peronul de la linia 1 (cu lungimea de aproximativ 75m) este realizat dintr-un strat suport de beton cu imbracaminte asfaltica delimitat de borduri din piatra. Acesta este degradat (in special imbracamintea asfaltica).

Peronul intre liniile 1 si 2 (cu lungimea de aproximativ 100m), alcatuit din elemente prefabricate de beton armat, degradate si deplasate de la pozitie.

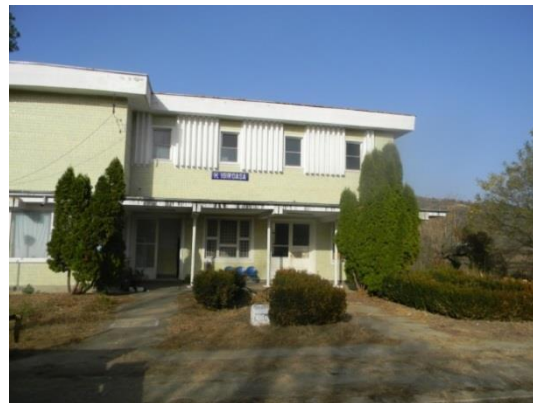
Cladire de Calatori si C.E.D. →

Peretii de zidarie si planseele din beton armat se găsesc într-o stare bună cu excepția unor degradări

locale la sala de relee de la etaj si la nivelul cornisei datorate infiltratiilor. Local exista fisuri in pereti. Se mai intalnesc fisuri in podestul scarii si la nivelul planseului de peste etaj.

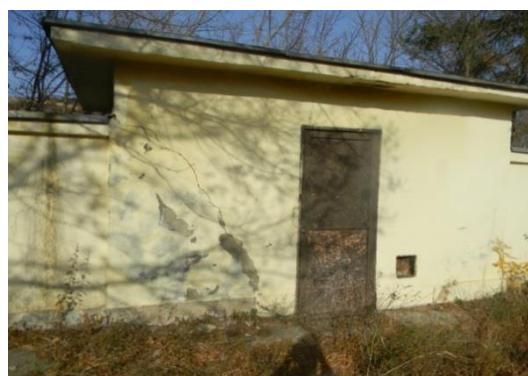
Cladire W.C. →

Este o cladire cu regimul de inaltime parter cu structura de rezistenta alcatuita din pereti de zidarie nearmata (caramida plina presata) si planseu din placa de beton armat. In momentul de fata peretii din zidarie prezinta fisuri verticale si inclinate, elementele structurale fiind degradate.

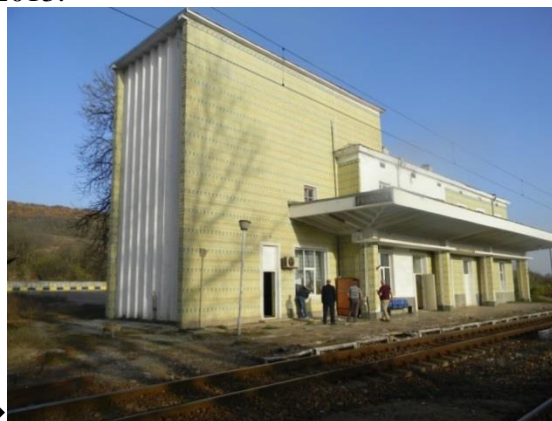
Cladire de Calatori si C.E.D. _____ →

Pe zona corpului nou, structura alcatuita din pereti de zidarie si plansee se prezinta bine cu exceptia zonelor de plansee de la ultimul nivel sau la rost unde sunt degradate datorita infiltratiilor de la apele pluviale.

O zona degradata din punct de vedere structural se gaseste la intrepatrunderea corpului nou cu cel vechi unde modul defectuos de rezemare al structurii noi pe cea veche a dus la avarii majore evidentiate prin numarul de fisuri si marimea lor in peretii aferenti in special la etajul 1. La corpul vechi se observa fisuri pe fatade, la intradosurile planseelor atat in camp cat si la intersecțiile acestora cu elementele verticale (pereti) la ambele plansee (peste parter si peste etaj).

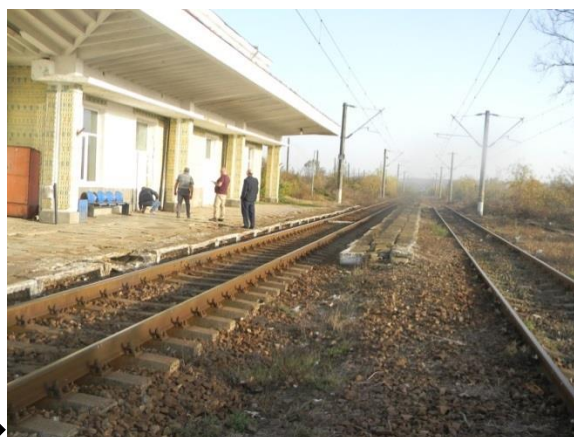
Peroane

Peronul de la linia 1 este realizat din dale din beton si elemente prefabricate din beton, in stare de degradare fara planeitate. Peronul dintre liniile 1- 2 este realizat din elemente prefabricate din beton in stare de degradare.

Peronul de la linia 1 (cu lungimea de aproximativ 40m) este realizat din elemente prefabricate (degradate) si dale de beton degradate care nu mai asigura planeitatea.

Peronul intre liniile 1 si 2 (cu lungimea de aproximativ 30m), alcatuit din elemente prefabricate de beton armat, degradate.

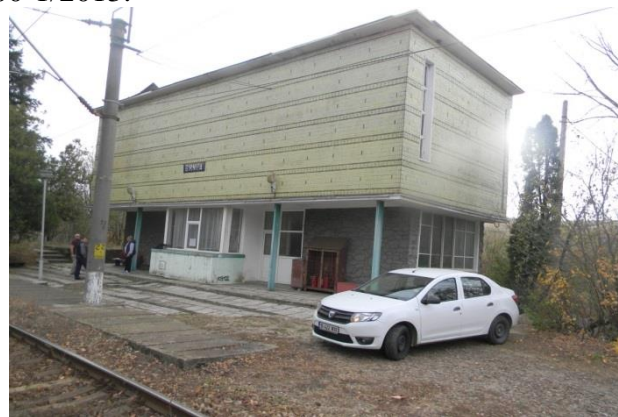
Cladire de Calatori si C.E.D. →

Peretii de zidarie si planseele din beton armat se găsesc într-o stare buna cu exceptia unor degradari locale la sala de relee de la etaj in zona cosului si la nivelul cornisei datorate infiltratiilor. In zona grupului electrogen, la exterior, intradosul planseul de peste parter prezinta deteriorari.

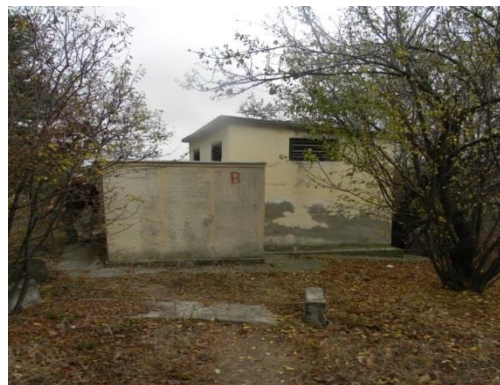
Cladire W.C. →

Cladirea are regim de inaltime parter. Peretii sunt din zidarie din caramida iar acoperisul este tip terasa cu invelitoare din membrana bituminoasa. Tamplaria – usi si ferestre – era realizata din lemn. Cladirea este alcatuita din doua grupuri sanitare, separate pe sexe cu doua cabine la femei si o cabina si un pisoar, la perete, la barbati. Finisajele interioare sunt: zugraveli simple la pereti si tavane; pardoseli din ciment sclivisit. La exterior zugravelile sunt simple. Finisajele in totalitatea lor sunt in stare avansata de degradare. Sistemul de colectare al apelor pluviale – jgheaburi si burlane- lipseste. Perimetral exista un trotuar de garda din dale din beton, in stare de degradare.

Este o cladire cu regimul de inaltime parter cu structura de rezistenta alcatuita din pereti de zidarie nearmata (caramida plina presata) si placa din beton armat la partea superioara. Peretii din zidarie sunt deteriorati datorita infiltratiilor (tamplaria lipseste), o parte din ei prezentand fisuri si crapaturi verticale.

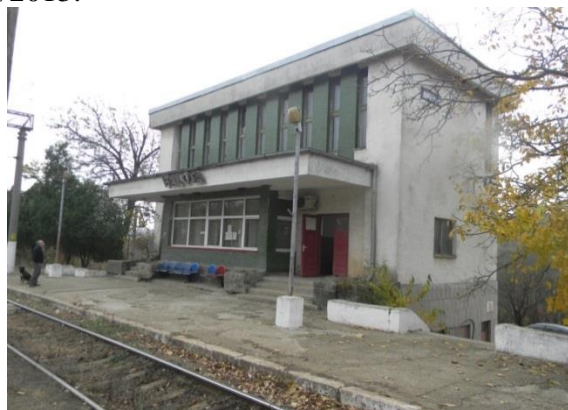
Cladire de Calatori si C.E.D. →

Peretii de zidarie si plansele din beton armat se gasesc intr-o stare buna cu exceptia unor degradari locale la sala de relee de la etaj si la nivelul cornisei datorate infiltratiilor. In sala de asteptare exista fisuri in pardoseala iar in zona peronului exista crapaturi intre zidul de sprijin cu jardiniere, scara exterioara si cladire.

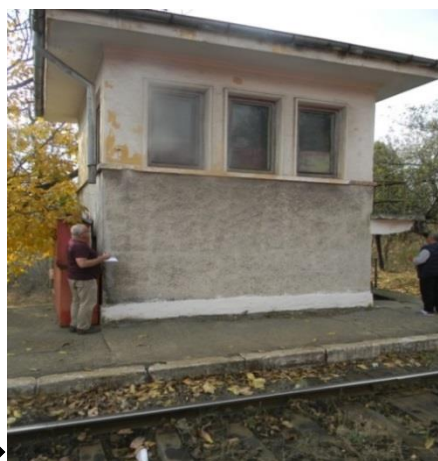
Cabina manevra →

Cladirea are regim de inaltime demisol+ parter. Peretii sunt din zidarie din caramida iar acoperisul este tip terasa necirculabila cu invelitoare din membrana bituminoasa. Tamplaria – usi – sunt realizate din lemn. Cladirea are o incapere pentru manevranti la parter si un vestiar si magazie la demisol. Finisajele interioare sunt: vopsitorii simple la pereti si tavane; pardoseli din linoleum. La exterior zugravelile sunt simple si tencuieli. Finisajele in totalitatea lor sunt in stare avansata de degradare. Sistemul de colectare al apelor pluviale este in stare avansata de degtadare, scurgerea apelor facandu-se la trotuar. Accesul in cladire se face prin intermediul unei scari din beton de la nivelul peronului la parter fiind in stare relativ buna. Perimetral exista un trotuar de garda in stare de degradare.

Peretii de zidarie si plansele din beton armat se gasesc intr-o stare relativ buna cu exceptia unor degradari locale datorate infiltratiilor.

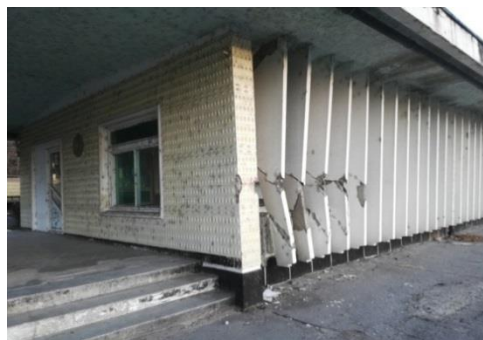
Corpul 1 (Clădire Restaurant + Copertina stanga)_→

Atât structura din beton armat cât și zidăria din cărămidă sunt într-o stare relativă bună cu excepția unor degradări la intradosurile planșeurilor din zona porticelor datorate infiltrațiilor de la apele pluviale,

prezentei unor fisuri verticale si inclinate in pereti si deteriorarii elementelor decorative din beton armat ale fostului restaurant.

Canalizare si alimentare cu apa curenta functionale, dar degradate. Incalzirea se asigura cu centrala termica.

Instalatie in stare functionala dar degradata.

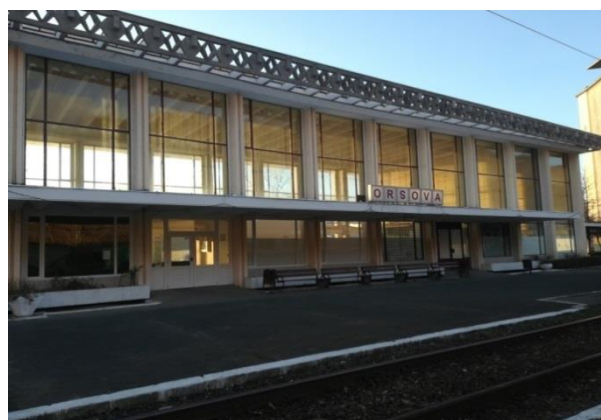
Corpul 2 (Cladire de Calatori) →

Atat structura din beton armat cat si zidaria de compartimentare din caramida sunt intr-o stare buna cu exceptia unor degradari ca urmare a lipsei de intretinere, una dintre grizile cu sectiune variabila de la nivelul copertinei prezentand fisuri.

Canalizare si alimentare cu apa curenta functionale dar degradate. Incalzirea se asigura cu centrala termica.

Instalatie in stare functionala dar degradata.

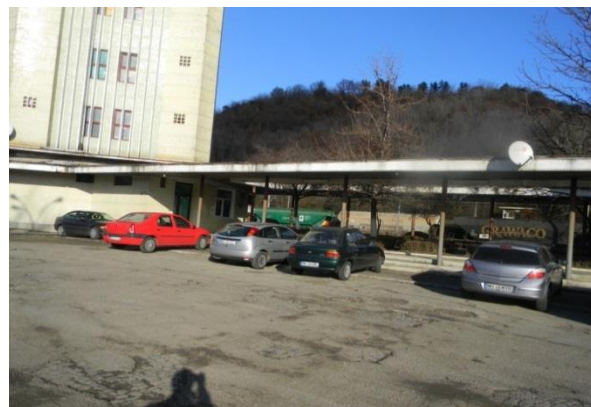
Corpul 3 (Copertina dreapta) →

Atat structura din beton armat cat si stalpii metalici sunt intr-o stare relativ buna cu exceptia unor zone cu degradari la intradosurile planseelor din zona porticelor datorate infiltratiilor de la apele pluviale.

Instalatie in stare functionala dar degradata.

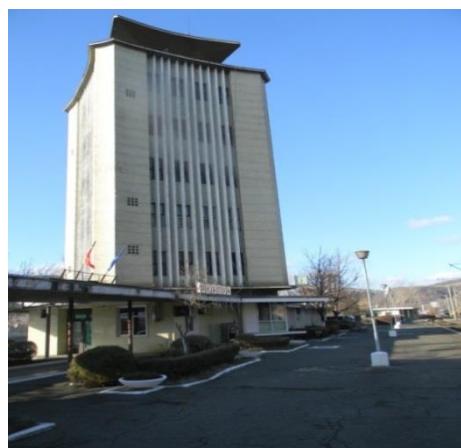
Corpul 4 (Cladire Turn, C.E.D.) →

Atat structura din beton armat cat si zidaria de compartimentare din caramida sunt intr-o stare buna cu exceptia unor degradari la intradosurile planseelor de la ultimele nivele datorate infiltratiilor de la apele pluviale.

Canalizare si alimentare cu apa curenta functionale dar degradate. Incalzirea se asigura cu centrala termica.

Instalatie in stare functionala dar degradata.

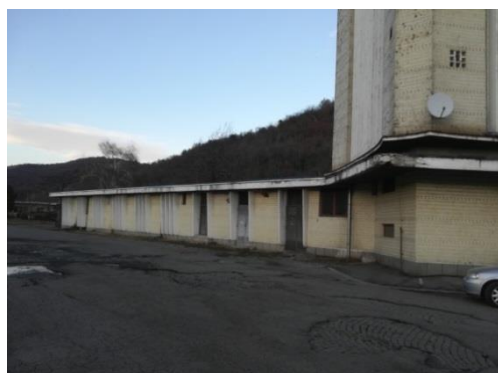
Corpul 5 (Politie, Scoala personal, Magazii, Anexe) →

Este o cladire cu regimul de inaltime parter avand structura de rezistenta din zidarie de caramida si planseu din beton armat (grinzi si placi). Infrastructura este alcatuita din fundatii de beton armat. Atat structura din beton armat cat si zidaria din caramida sunt intr-o stare relativ buna cu exceptia unor degradari la intradosurile planseelor datorate infiltratiilor de la apele pluviale.

Canalizare si alimentare cu apa curenta functionale dar degradate. Incalzirea se asigura cu centrala termica.

Instalatie in stare functionala dar degradata.

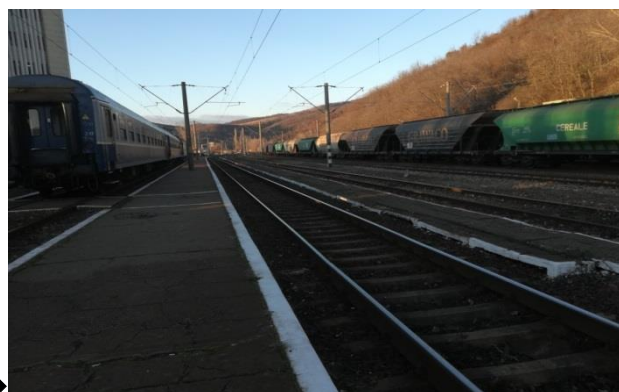
Peroane

Peronul de la linia 1 (cu o lungime de aproximativ 350m) are in jur de 10m latime si este alcatuit din asfalt cu borduri de piatra. Acesta se afla intr-o stare buna avand doar cateva degradari locale. Peronul dintre liniile 1 si 2 (cu o lungime de aproximativ 350m) are in jur de 3m latime si este alcatuit din asfalt cu borduri de piatra. Acesta se afla intr-o stare buna avand doar cateva degradari locale. Peronul dintre liniile 2 si 3 (cu o lungime de aproximativ 300m) are in jur de 1,6m latime si este alcatuit din elemente prefabricate de beton armat degradate.

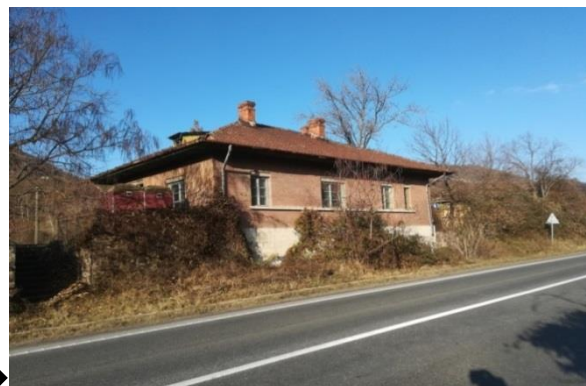
Cladire Locuinta →

Peretii din zidarie sunt in stare buna. Planseul din lemn de peste parter si podul prezinta zone cu degradari accentuate datorate in special infiltratiilor din apele pluviale.

Instalatie in stare functionala dar degradata.

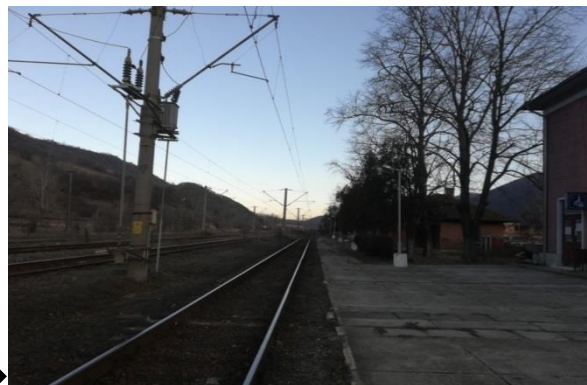
Peroane

Peronul de la linia 1 cu o lungime de aproximativ 250m si latime 1,50÷8,00m realizat din beton este partial in stare buna, partial degradat.

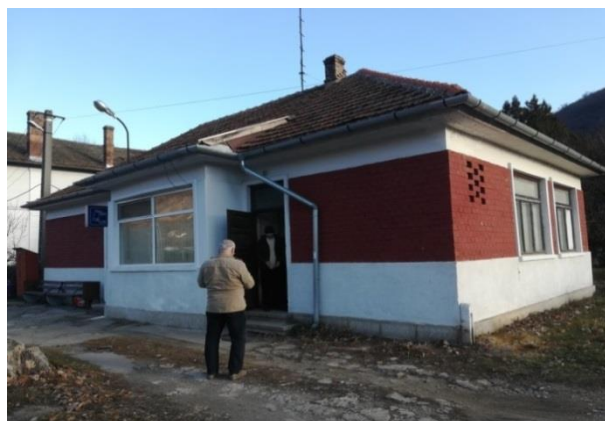
Cladire C.E.D. →

Peretii din zidarie si planseele din beton armat sunt intr-o stare relativ buna cu degradari medii, locale in special datorita infiltratiilor de la nivelul soclului la peretii exteriori si in zona rosturilor elementelor prefabricate ale planseului dar si datorita traficului feroviar cladirea aflandu-se in imediata vecinatate

Instalatie in stare functionala dar degradata.

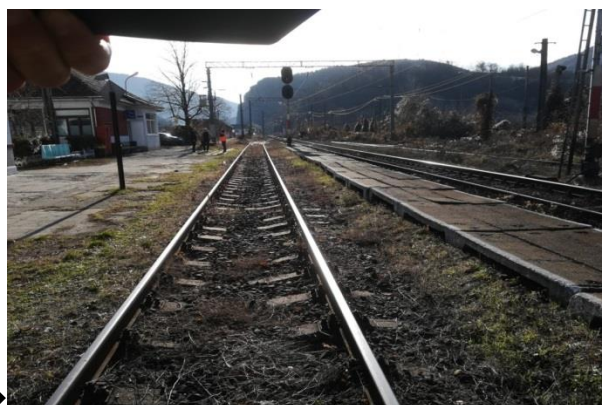
Peroane

Peronul (cu lungimea de aproximativ 100m) este alcatuit din elemente prefabricate de beton armat, degradate local sau deplasate de la pozitie.

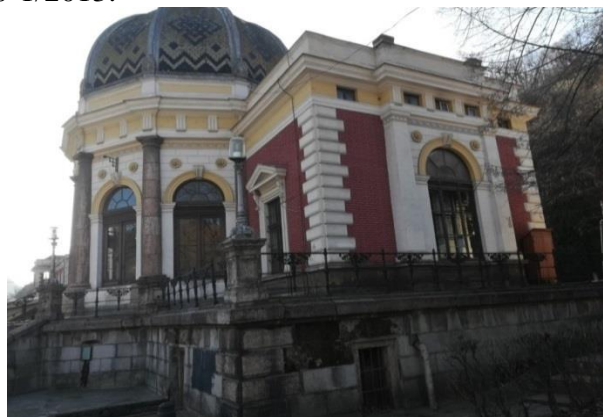
Cladire de Calatori + C.E.D. →

buna cu exceptia unor degradari la nivelul cupolei si a unor fisuri la nivelul planseului de peste parter.

Instalatie in stare functionala dar degradata.

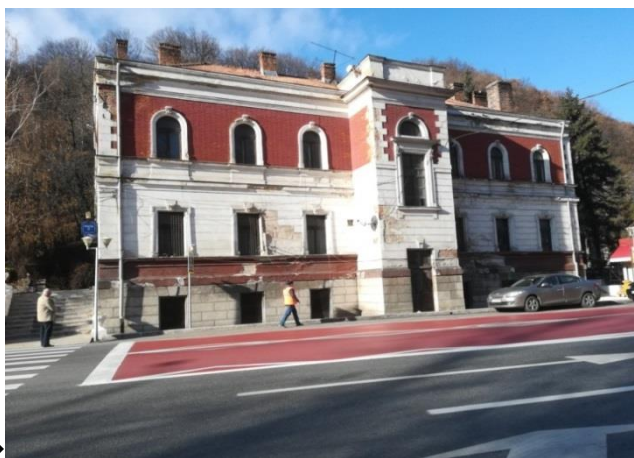
Cladire Anexa →

Peretii din zidarie sunt intr-o stare relativ buna cu degradari locale (cu tencuiala desprinsa in special la cei exteriori), planseul din boltisoare de peste parter prezinta degradari locale iar planseul din lemn de peste etaj este degradat in special din cauza infiltratiilor.

Cladirea prezinta degradari atat la interior cat si la exterior datorita lipsei de intretinere.

Instalatie in stare functionala dar degradata.

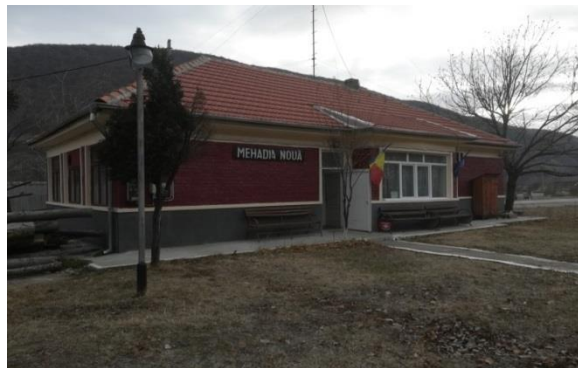
Cladire de Calatori + C.E.D. →

Peretii din zidărie și planșeele din beton armat sunt într-o stare relativ bună cu degradări medii, locale în special datorită infiltrațiilor de la nivelul soclului la peretii exteriori și în zona rosturilor elementelor prefabricate ale planșeului.

Instalație în stare funcțională dar degradată.

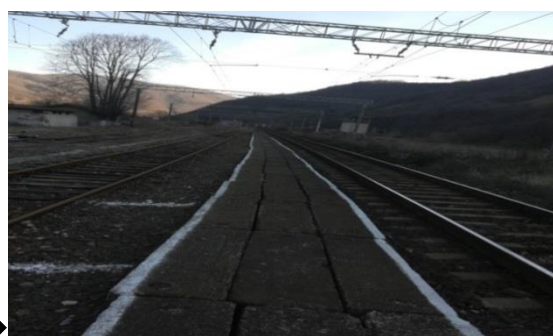
Peroane →

Peronul de la linia 1 (cu o lungime de aproximativ 90m) alcatuit din beton este degradat.

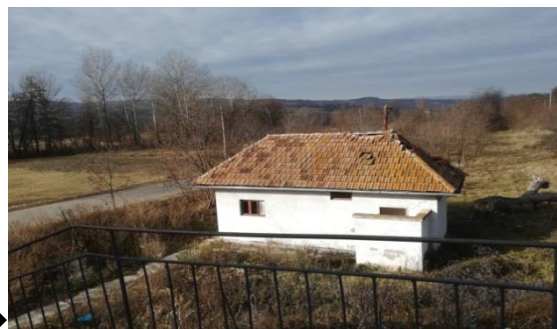
Cladire W.C. →

Este o cladire cu regimul de inaltime parter cu structura de rezistenta alcatuita din pereti de zidarie nearmata (caramida plina presata) si planseu din placa de beton armat. Datorita infiltratiilor de la nivelul planseului, ulterior a fost adaugata o sarpanta din lemn pe scaune cu invelitoare din tigle ceramice.

In momentul de fata peretii din zidarie prezinta fisuri verticale si inclinate, sarpanta este deteriorata local, elementele structurale fiind degradate datorita actiunii apei (tamplaria lipseste in mare parte).

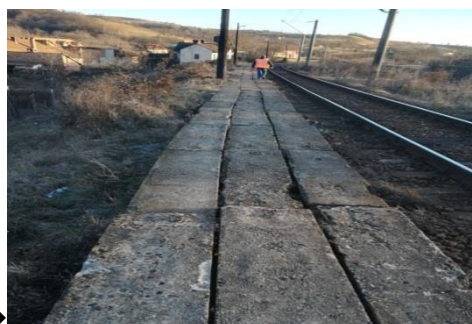
Peroane

Peronul de la linia 1 este realizat din elemente prefabricate din beton, in stare de degradare.

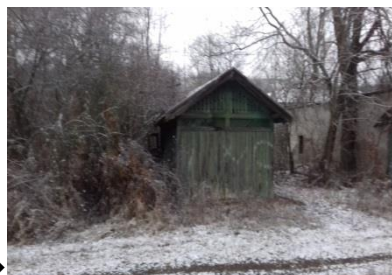
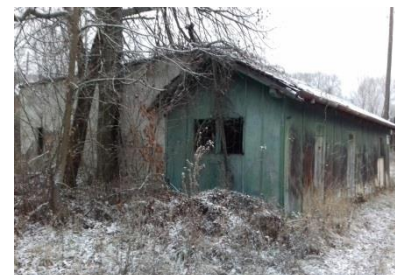
Cladiri Anexe (dezafectate) →

Pe amplasament se regasesc doua cladiri cu structuri similare avand functiunile de W.C. respectiv magazie. Structurile alcatuite din lemn (stalpi, grinzi, capriori la sarpanta cu invelitori din tigle ceramice) sunt foarte degradate.

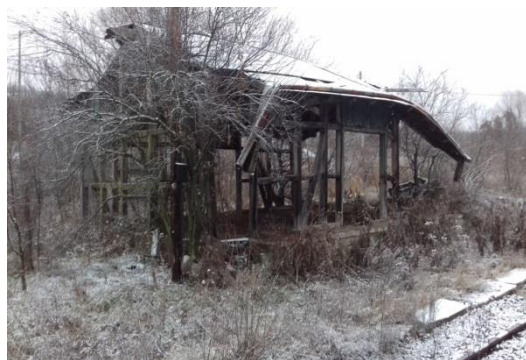
Cladire Depozit (dezafectata) →

lemn (stalpi, grinzi, contravantuiri si capriori) extrem de degradata. Inchiderile laterale lipsesc in totalitate precum si o mare parte din invelitoare. Suprastructura este asezata direct pe un postament din beton simplu foarte degradat.

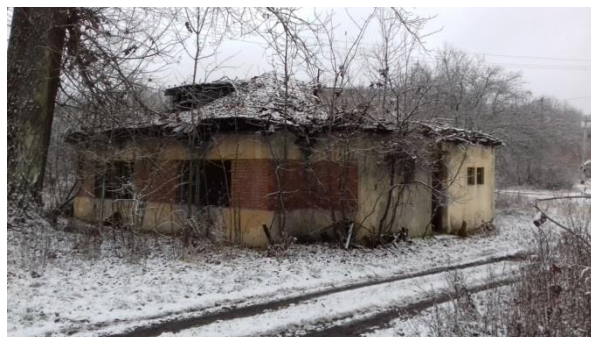
Cladire Locuinta (dezafectata) →

Cladirea Locuinta are regim de inaltime Parter. Peretii sunt din zidarie din caramida iar acoperisul este tip sarpanta din lemn cu invelitoare din tigla ceramica. Tamplaria – usi si ferestre – era realizata din lemn, inasa acum lipseste. In interior sunt amenajate o serie de incaperi cu functiuni de : locuinta si doua birouri. Finisajele interioare sunt: zugraveli simple la pereti si tavane, sunt in stare de degradare; pardoseli din dusumea sunt in stare de degradare. La exterior fatadele sunt cu zugraveli simple. Finisajele in totalitatea lor sunt in stare de degradare. Acoperisul tip sarpanta este prabusit. Perimetral nu exista trotuar de garda din beton.

Este o constructie cu regimul de inaltime parter a carei structura de rezistenta alcatuita din pereti de zidarie nearmata, planseu de beton este extrem de deteriorata. Sarpanta din lemn pe scaune este complet distrusa. Din cauza lipsei tamplariei si datorita degradarilor de la nivelul acoperisului in acest moment cladirea se afla in paragina fiind abandonata.

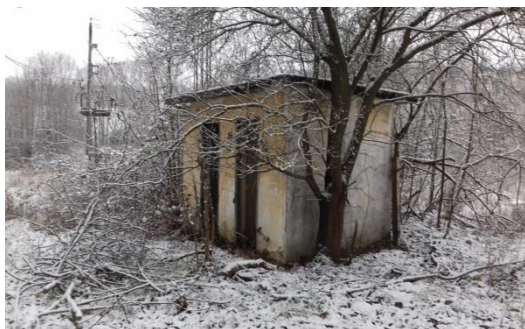
Cladiri W.C. →

sexe cu doua cabine la femei si o cabina si un pisoar, la perete, la barbati. Exista si o incapere cu functiunea de magazie. Finisajele interioare sunt: zugraveli simple la pereti si tavane; pardoseli din ciment sclivisit. La exterior zugravelile sunt simple. Finisajele in totalitatea lor sunt in stare de degradare. Sistemul de colectare al apelor pluviale – jgheaburi si burlane- partial lipseste. Perimetral exista un trotuar de garda din dale din beton, in stare relativ buna. Cealalta cladire, de langa cladirea Canton, este executata in totalitate din lemn fiind degradata in cea mai mare parte.

- Cea din apropierea cladirii Canton (dezafectate) are structura de rezistenta alcatuita in totalitate din lemn (degradat in mare parte), fara fundatii, fiind pozitionata direct pe o placa de beton.
- Cea din vecinatatea Cladirii de Calatori are structura alcatuita din pereti de zidarie nearmata (caramida plina presata) si o placa de beton armat la nivelul terasei. Elementele structurale sunt degradate, cladirea fiind abandonata si invadata de vegetatie.

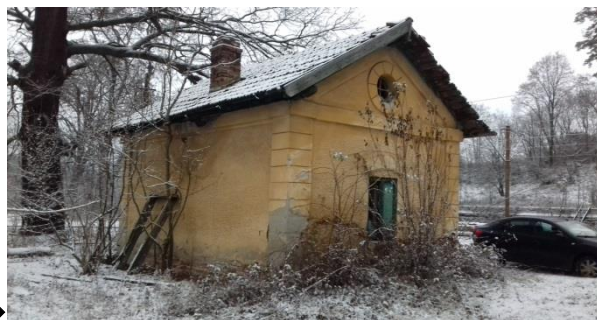
Cladire Canton →

Cladirea Canton are regim de inaltime parter. Peretii sunt din zidarie din caramida iar acoperisul este tip sarpanta cu invelitoare din tigla ceramica. Tamplaria – usi si ferestre – era realizata din lemn. Cladirea este alcatuita dintr-o singura incapere. Finisajele interioare sunt: zugraveli simple la pereti si tavane; pardoseala este din beton. La exterior zugravelile sunt simple. Finisajele in totalitatea lor sunt in stare avansata de degradare. Sistemul de colectare al apelor pluviale – jgheaburi si burlane- lipseste. Perimetral exista un trotuar de garda din dale din beton, in stare de degradare.

Este o constructie cu regimul de inaltime parter a carei structura de rezistenta (alcatuita din pereti de zidarie nearmata si pod cu sarpanta din lemn pe scaune) este deteriorata. Fundatiile sunt alcatuite din zidarie de caramida.

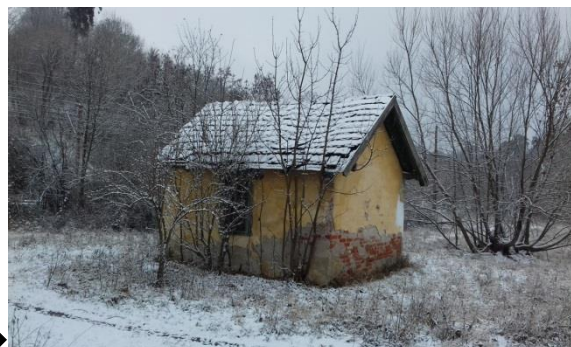
Cladire Anexa

Cladirea Anexa are regim de inaltime parter. Peretii sunt din zidarie din caramida iar acoperisul este tip sarpanta cu invelitoare din tigla ceramica. Tamplaria – usi si ferestre – era realizata din lemn. Finisajele interioare sunt: zugraveli simple la pereti si tavane; pardoseli din ciment sclivisit. La exterior zugravelile sunt simple. Finisajele in totalitatea lor sunt in stare de degradare. Sistemul de colectare al apelor pluviale – jgheaburi si burlane- lipseste.

Este o constructie cu regimul de inaltime parter, avand structura de rezistenta alcatuita din pereti de zidarie nearmata, sarpanta din lemn pe scaune si fundatii din zidarie de caramida. Peretii din zidarie sunt degradati, cu tencuiala cazuta avand infiltratii in special la partea de jos.

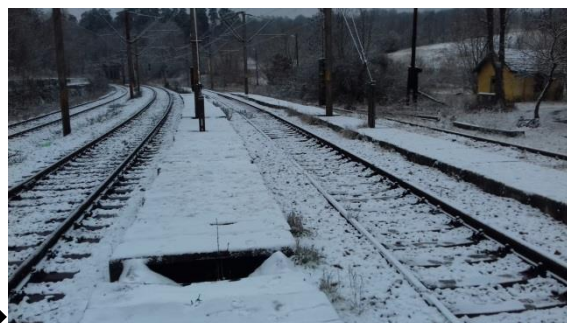
Peroane

Peroanele (cu lungimea de aproximativ 50m) sunt alcatuite din elemente prefabricate de beton armat, degradate local sau deplasate de la pozitie.

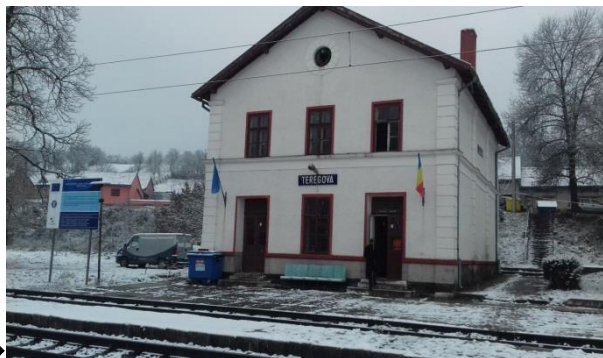
Cladire de Calatori

Cladirea de Calatori are regim de înălțime Subsol+ Parter+ Etaj. Peretii sunt din zidărie din cărămidă iar acoperișul este tip șarpantă din lemn cu înveliș din țiglă ceramică. Tamplăria – uși și ferestre - este realizată din lemn, în stare relativ bună. În interior sunt amenajate o serie de încăperi cu funcțiuni de : încăperi pentru depozitare la subsol; sala așteptare, birouri la parter; locuința la etaj. Finisajele interioare sunt: zugrăveli simple lavabile, vopsitoriile din ulei la pereți și tavane sunt în stare de degradare; pardoseli din dusumea, mozaic și linoleum sunt în stare relativ bună. La exterior fațadele sunt cu zugrăveli simple. Finisajele exterioare în totalitatea lor sunt în stare relativ bună. Sistemul de colectare al apelor pluviale- jgheaburi și burlane- este în stare relativ bună. Accesul în clădire se face la nivelul peronului fiind în stare relativ bună. Perimetral există trotuar de gardă din beton.

Peretii din zidărie și planșeele din lemn sunt într-o stare relativ bună cu degradări medii, locale.

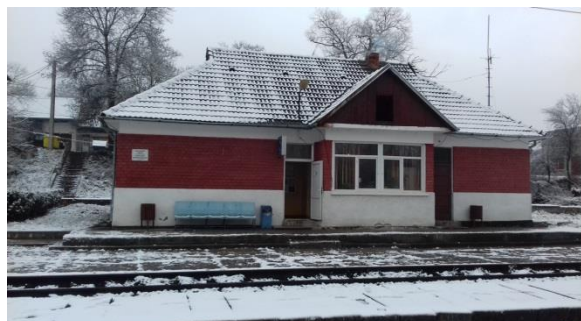
Cladire C.E.D. →

Cladirea CED are regim de inaltime Parter. Peretii sunt din zidarie din caramida iar acoperisul este tip sarpanta din lemn cu invelitoare din tigla ceramica. Tamplaria – usi si ferestre - este realizata din lemn, metal si din pvc, in stare relativ buna. In interior sunt amenajate o serie de incaperi cu functiuni de : sala relee, post trafo, sala baterii, sala IDM. Finisajele interioare sunt: zugraveli simple lavabile si vopsitorii din ulei la pereti si tavane sunt in stare de degradare; pardoseli din gresie, mozaic si linoleum sunt in stare relativ buna. La exterior fatadele sunt partial din caramida aparenta si partial zugraveli simple. Finisajele in totalitatea lor sunt in stare relativ buna. Sistemul de colectare al apelor pluviale- jgheaburi si burlane- este in stare relativ buna. Accesul in cladire se face la nivelul peronului fiind in stare relativ buna. Perimetral exista trotuar de garda din beton.

Este o constructie tip cu regimul de inaltime parter avand structura de rezistenta alcatuita din pereti de zidarie nearmata, planseu de beton armat prefabricat (local monolit) si fundatii din beton simplu. Datorita infiltratiilor de la nivelul planseului, ulterior a fost adaugata o sarpanta din lemn pe scaune cu invelitoare din tigle ceramice.

Peretii din zidarie si planseele din beton armat sunt intr-o stare relativ buna cu degradari medii, locale in special datorita infiltratiilor din zona rosturilor elementelor prefabricate ale planseului.

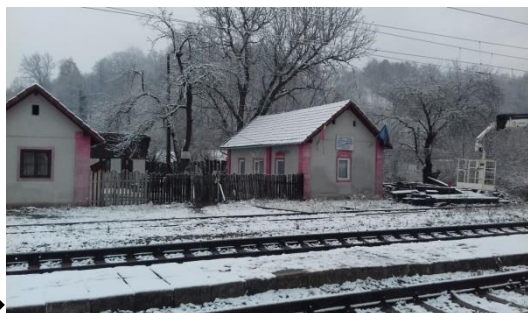
Cladiri District →

Peretii din zidarie sunt degradati mediu la partea inferioara din cauza infiltratiilor.

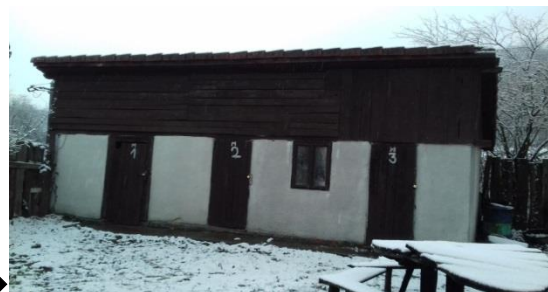
Magazie →

Cladirea Magazie are regim de inaltime Parter. Peretii sunt din zidarie din caramida iar acoperisul este tip sarpanta din lemn cu invelitoare din tigla ceramica. Tamplaria – usi si ferestre - este realizata din lemn , in stare de degradare. In interior sunt amenajate o serie de incaperi cu functiuni de : magazii. Finisajele interioare sunt: zugraveli simple la pereti si tavane, sunt in stare de degradare; pardoseli din beton, sunt in stare de degradare. La exterior fatadele sunt cu zugraveli simple. Sistemul de colectare al apelor pluviale- jgheaburi si burlane- lipseste.

Este o constructie cu regimul de inaltime parter, avand structura de rezistenta alcatuita din pereti de zidarie narmata, sarpanta din lemn si fundatii din zidarie de caramida. Peretii din zidarie sunt mediu degradati, avand infiltratii in special la partea de jos.

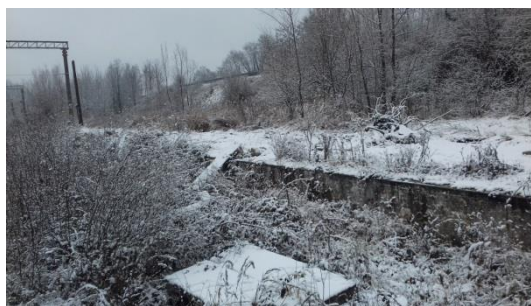
Rampa (dezafectata) →

Rampa, adiacenta magaziei si in apropierea caii ferate, are stratul de uzura din beton, insa este degradata si invadata de vegetatie si nu mai este folosita.

Este o constructie in imediata vecinatate a caii ferate alcatuita dintr-un zid de sprijin din beton armat si o placa de beton la partea superioara. Structura este extrem de deteriorata si invadata de vegetatie.

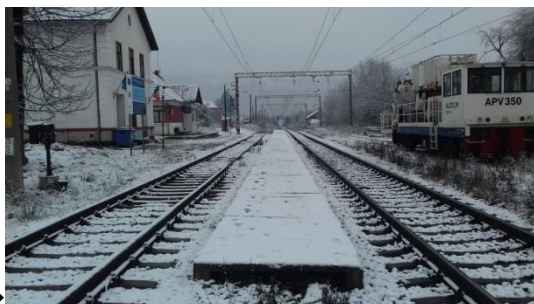
Peroane →

de degradare partiala.

Peroanele (cu lungimea de aproximativ 350m fiecare) sunt alcatuite din elemente prefabricate de beton armat, degradate local sau deplasate de la pozitie.

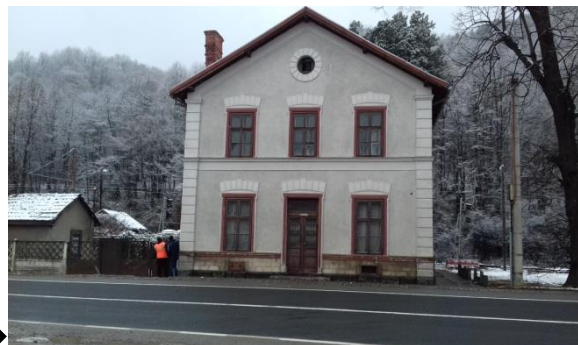
Cladire de Calatori

Cladirea de Calatori are regim de înălțime Subsol+ Parter+ Etaj. Peretii sunt din zidărie din caramida iar acoperișul este tip sarpanta din lemn cu învelitoare din tigla ceramica. Tamplăria – uși și ferestre - este realizată din lemn, în stare relativ bună. În interior sunt amenajate o serie de încăperi cu funcțiuni de : încăperi pentru depozitare la subsol; sala așteptare, birouri la parter; locuința la etaj. Finisajele interioare sunt: zugrăveli simple lavabile, vopsitorii din ulei la pereți și tavane sunt în stare de degradare; pardoseli din dusumea, mozaic și linoleum sunt în stare relativ bună. La exterior fațadele sunt cu zugrăveli simple. Finisajele exterioare în totalitatea lor sunt în stare relativ bună. Sistemul de colectare al apelor pluviale- jgheaburi și burlane- este în stare relativ bună. Accesul în clădire se face la nivelul peronului fiind în stare relativ bună. Perimetral există trotuar de garda din beton.

Pereții din zidărie și planșeele din lemn sunt într-o stare relativ bună cu degradări medii, locale.
