*Studiu de Fezabilitate pentru reabilitarea liniei feroviare Craiova-Drobeta Turnu Severin-Caransebes, parte a
Coridorului Orient/Est-Mediteranean*

STUDIU DE FEZABILITATE FINAL

ANEXA 03

Descrierea situației existente a construcțiilor și instalațiilor
afereente din stație c.f.

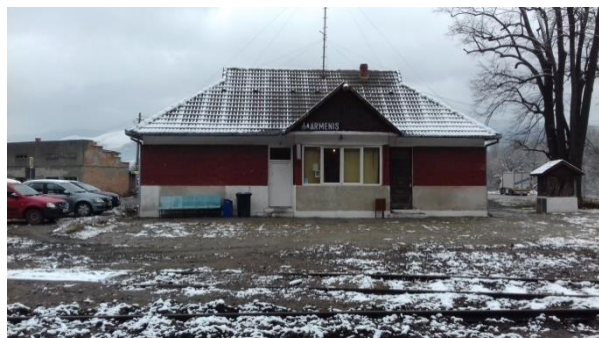
Cladire C.E.D. →

Cladirea CED are regim de inaltime Parter. Peretii sunt din zidarie din caramida iar acoperisul este tip sarpanta din lemn cu invelitoare din tigla ceramica. Tamplaria – usi si ferestre - este realizata din lemn, metal si din pvc, in stare relativ buna. In interior sunt amenajate o serie de incaperi cu functiuni de : sala relee, post trafo, sala baterii, sala IDM. Finisajele interioare sunt: zugraveli simple lavabile si vopsitorii din ulei la pereti si tavane sunt in stare de degradare; pardoseli din gresie, mozaic si linoleum sunt in stare relativ buna. La exterior fatadele sunt partial din caramida aparenta si partial zugraveli simple. Finisajele in totalitatea lor sunt in stare relativ buna. Sistemul de colectare al apelor pluviale- jgheaburi si burlane- este in stare relativ buna. Accesul in cladire se face la nivelul peronului fiind in stare relativ buna. Perimetral exista trotuar de garda din beton.

Este o constructie tip cu regimul de inaltime parter avand structura de rezistenta alcatuita din pereti de zidarie narmata, planseu de beton armat prefabricat (local monolit) si fundatii din beton simplu. Datorita infiltratiilor de la nivelul planseului, ulterior a fost adaugata o sarpanta din lemn pe scaune cu invelitoare din tigle ceramice.

Peretii din zidarie si planseele din beton armat sunt intr-o stare relativ buna cu degradari medii, locale in special datorita infiltratiilor din zona rosturilor elementelor prefabricate ale planseului.

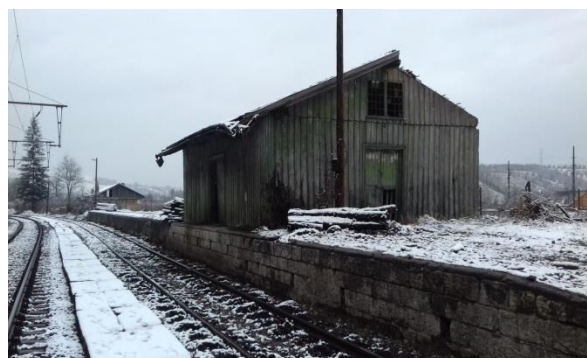
Cladire Depozit (dezafectata) →

Cladirea Depozit are regim de inaltime Parter. Peretii sunt din zidarie din caramida iar acoperisul este tip sarpanta estev din lemn cu invelitoare din tigla ceramica– partial prabusita. Tamplaria – usi si ferestre - este realizata din lemn , in stare de degradare. In interior sunt amenajate o serie de incaperi cu functiuni de : magazii. Finisajele interioare sunt: zugraveli simple la pereti si tavane, sunt in stare de degradare; pardoseli din beton, sunt in stare de degradare. La exterior fatadele sunt cu zugraveli simple. Sistemul de colectare al apelor pluviale- jgheaburi si burlane- lipseste.

Este o constructie cu regimul de inaltime Parter + Pod, avand structura de rezistenta alcatuita din lemn (stalpi, grinzi, contravantuiri si capriori) extrem de degradata in special datorita actiunii apei din precipitatii, o mare parte din invelitoare lipsind. Suprastructura este asezata direct pe placa de beton a rampei.

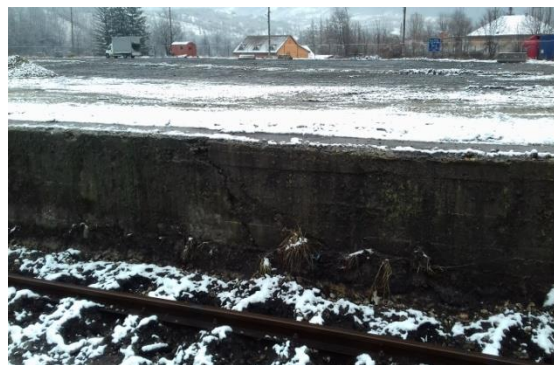
Rampa (dezafectata) →

Rampa, adiacenta magaziei si in apropierea caii ferate, are stratul de uzura din beton, insa este degradata si invadata de vegetatie si nu mai este folosita.

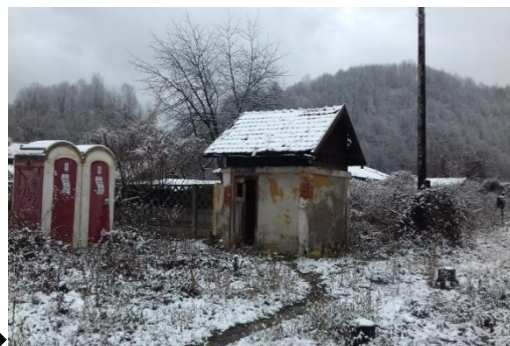
Cabina W.C.

Cladirea WC are regim de înălțime parter. Peretii sunt din zidarie din caramida iar acoperișul este tip șarpanta cu înveliș din țigla ceramică. Tamplăria – uși și ferestre – era realizată din lemn. Finisajele interioare sunt: zugrăveli simple la pereti și tavane; pardoseli din ciment sclivisit. La exterior zugrăvelile sunt simple. Finisajele în totalitatea lor sunt în stare de degradare. Sistemul de colectare al apelor pluviale – jgheaburi și burlane- lipsește. Perimetral nu există un trotuar de gardă.

Este o clădire parter cu structură de rezistență alcătuită din pereti de zidarie nearmată (caramida plină presată) și pod cu șarpanta din lemn (cu înveliș din țigle ceramice) extrem de deteriorată.

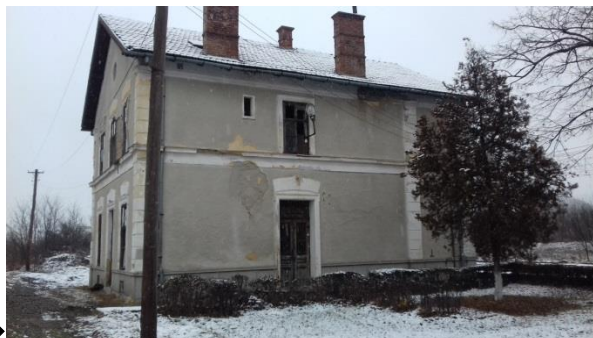
Cladire de Calatori

Cladirea de Calatori are regim de înălțime Subsol+ Parter+ Etaj. Peretii sunt din zidărie din caramida iar acoperișul este tip sarpanta din lemn cu învelitoare din tigla ceramica. Tamplăria – uși și ferestre - este realizată din lemn, în stare de degradare. În interior sunt amenajate o serie de încăperi cu funcțiuni de : încăperi pentru depozitare la subsol; sala așteptare, birouri la parter; locuința la etaj. Finisajele interioare sunt: zugrăveli simple lavabile, vopsitoriile din ulei la pereți și tavane sunt în stare de degradare; pardoseli din dusumea, mozaic și linoleum sunt în stare de degradare. La exterior fațadele sunt cu zugrăveli simple. Finisajele exterioare în totalitatea lor sunt în stare de degradare. Sistemul de colectare al apelor pluviale- jgheaburi și burlane- este în stare relativ bună. Accesul în clădire se face la nivelul peronului fiind în stare relativ bună. Perimetral există trotuar de gardă din beton.

Pereții din zidărie sunt într-o stare medie de degradare (cu tencuială desprinsă în special la cei exteriori), planșeele din lemn sunt într-o stare relativ bună cu degradări medii, locale.

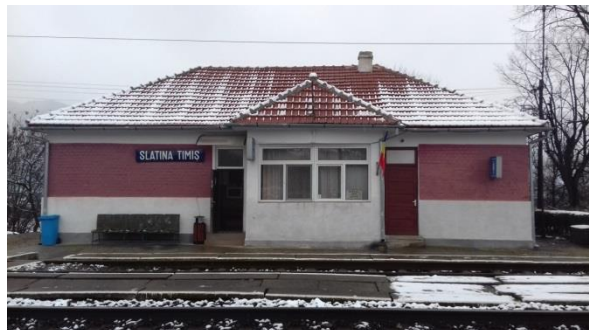
Cladire C.E.D. →

Cladirea CED are regim de inaltime Parter. Peretii sunt din zidarie din caramida iar acoperisul este tip sarpanta din lemn cu invelitoare din tigla ceramica. Tamplaria – usi si ferestre - este realizata din lemn, metal si din pvc, in stare relativ buna. In interior sunt amenajate o serie de incaperi cu functiuni de : sala relee, post trafo, sala baterii, sala IDM. Finisajele interioare sunt: zugraveli simple lavabile si vopsitorii din ulei la pereti si tavane sunt in stare de degradare; pardoseli din beton, mozaic si linoleum sunt in stare relativ buna. La exterior fatadele sunt partial din caramida aparenta si partial zugraveli simple. Finisajele in totalitatea lor sunt in stare relativ buna. Sistemul de colectare al apelor pluviale- jgheaburi si burlane- este in stare relativ buna. Accesul in cladire se face la nivelul peronului fiind in stare relativ buna. Perimetral exista trotuar de garda din beton.

Este o constructie tip cu regimul de inaltime parter avand structura de rezistenta alcatuita din pereti de zidarie nearmata, planseu de beton armat prefabricat (local monolit) si fundatii din beton simplu. Datorita infiltratiilor de la nivelul planseului, ulterior a fost adaugata o sarpanta din lemn pe scaune cu invelitoare din tigle ceramice.

Peretii din zidarie si planseele din beton armat sunt intr-o stare relativ buna cu degradari medii, locale in special datorita infiltratiilor de la nivelul soclului la peretii exteriori si in zona rosturilor elementelor prefabricate ale planseului (la boxa trafo).

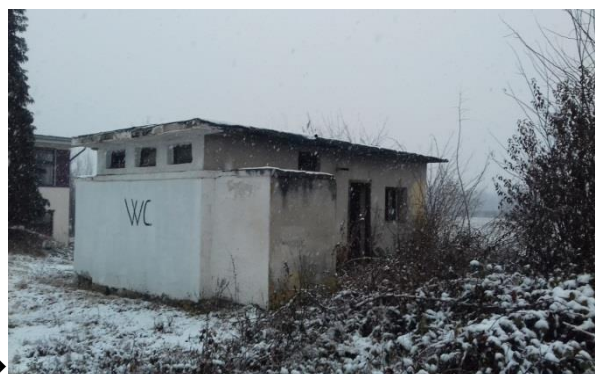
Cladire W.C. →

Este o cladire cu regimul de inaltime parter cu structura de rezistenta alcatuita din pereti de zidarie nearmata (caramida plina presata) si planseu din placa de beton armat. In momentul de fata cladirea este abandonata si invadata de vegetatie, elementele structurale fiind degradate datorita actiunii apei (tamplaria lipseste in totalitate)

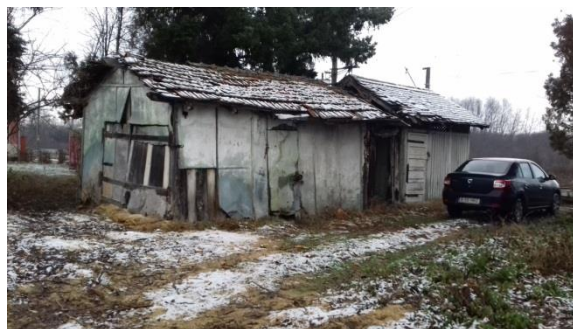
Cladiri Anexe (dezafectate) →

Pe amplasament se regasesc doua cladiri cu structuri similare avand functiunile de W.C. respectiv magazine.

Structurile alcatuite din lemn (stalpi, grinzi, capriori la sarpanta cu invelitori din tigle ceramice) sunt foarte degradate.

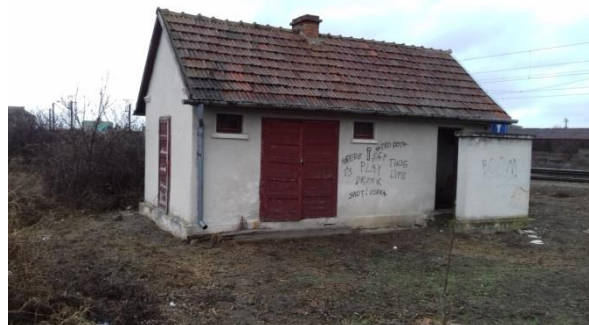
Cladire W.C.

Este o clădire cu regimul de înaltă parter cu structura de rezistență alcătuită din pereti de zidărie nearmă (caramida plină presată) și sarpanta din lemn cu învelitoare din tigla ceramica. În momentul de față clădirea este închisă, o parte din elementele structurale fiind degradate datorită acțiunii apei.

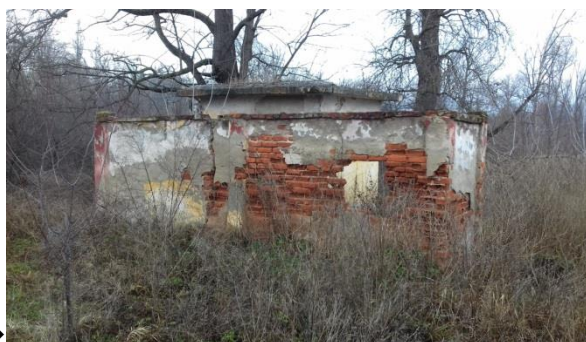
Cladire W.C. →

Este o cladire cu regimul de inaltime parter cu structura de rezistenta alcatuita din pereti de zidarie nearmata (caramida plina presata) si placa de beton armat la partea superioara. In momentul de fata cladirea este abandonata si invadata de vegetatie, elementele structurale fiind puternic degradate datorita actiunii apei (tamplaria lipseste in totalitate)
