*Studiu de Fezabilitate pentru reabilitarea liniei feroviare Craiova-Drobeta Turnu Severin-Caransebeș, parte a
Coridorului Orient/Est-Mediteranean*

STUDIU DE FEZABILITATE FINAL

E218.0.SF.00.SFF.XX.X.00.001.D

Februarie 2021

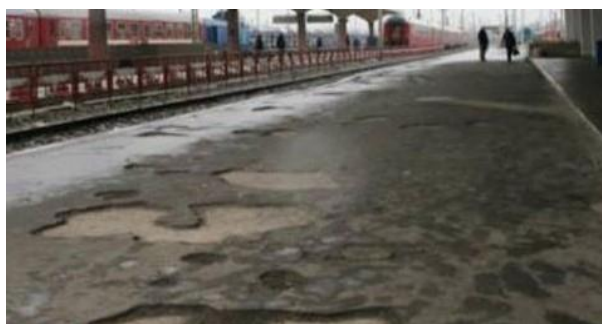
PEROANE

Peroanele în totalitatea lor sunt în stare de degradare. Stratul de uzură al peronului de la liniile 1- 26 este realizat din asfalt. Stratul de uzură al peronului de la linia 2- 3 este realizat din asfalt. Stratul de uzură al peronului de la linia 27- 28 este realizat din beton. Toate peroanele au stratul suport din beton.

Toate peroanele au stratul suport din asfalt în stare avansată de degradare.

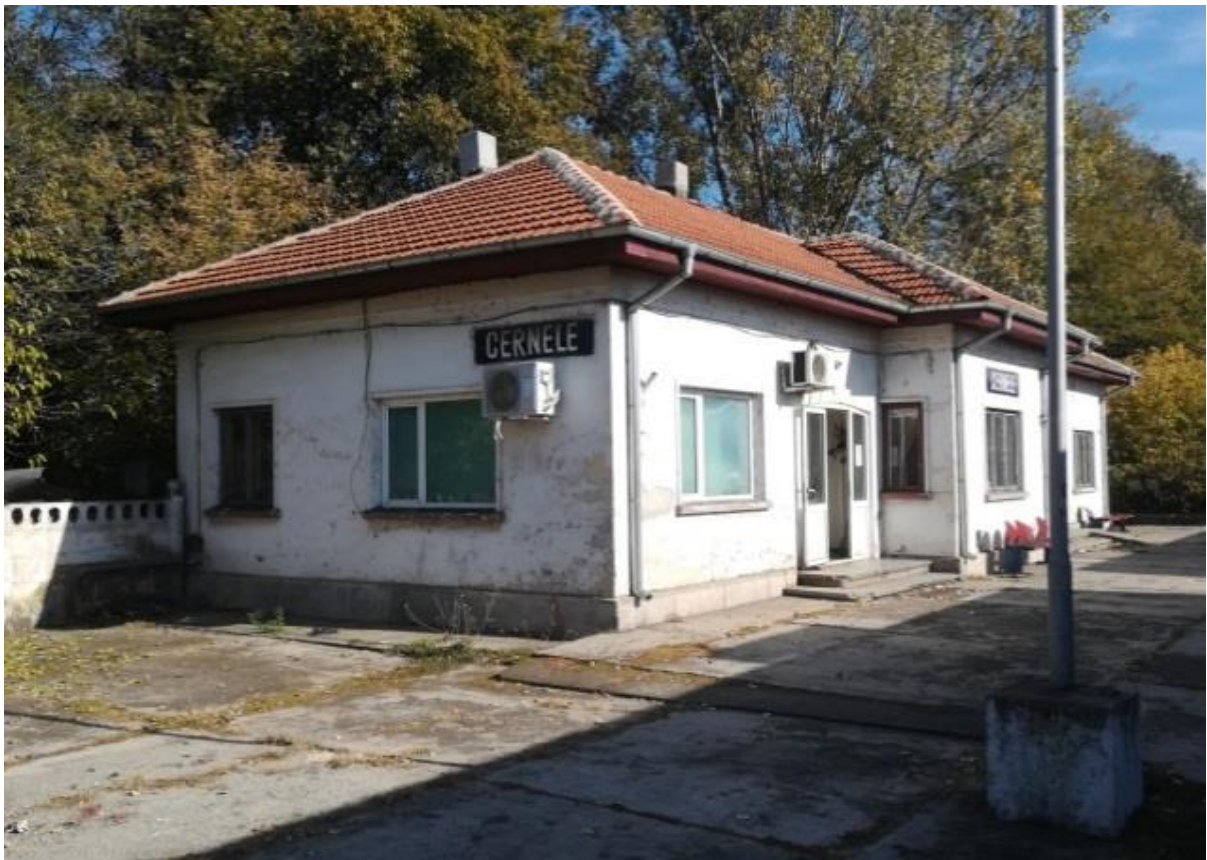
CLĂDIRE CĂLĂTORI

Actualmente clădirea este folosită sub denumirea de Clădire manevrante având regim de înălțime parter. Pereteii sunt din zidărie din cărămidă iar acoperișul este tip șarpantă din lemn cu înveliș din țiglă ceramică. Tamplăria – uși și ferestre - este realizată parțial din PVC, parțial din metal și parțial din lemn. În interior sunt amenajate o serie de încăperi cu funcțiuni de : birouri, arhivă, RFV. Finisajele interioare sunt: zugrăveli simple la pereți și tavan; pardoseli din parchet, gresie și mozaic. La exterior zugrăvelile sunt simple. Finisajele în totalitatea lor sunt într-o stare avansată de degradare. Sistemul de colectare al apelor pluviale- jgheaburi și burlane- sunt într-o stare relativ bună, scurgerea apelor făcându-se la trotuar. Sobe sunt de asemenea într-o stare relativ bună.

Pereții din zidărie și planșeele din lemn de peste parter se găsesc în stare relativ bună, prezentând local degradări datorate în special infiltrațiilor din apele pluviale.

Instalație în stare funcțională dar degradată.

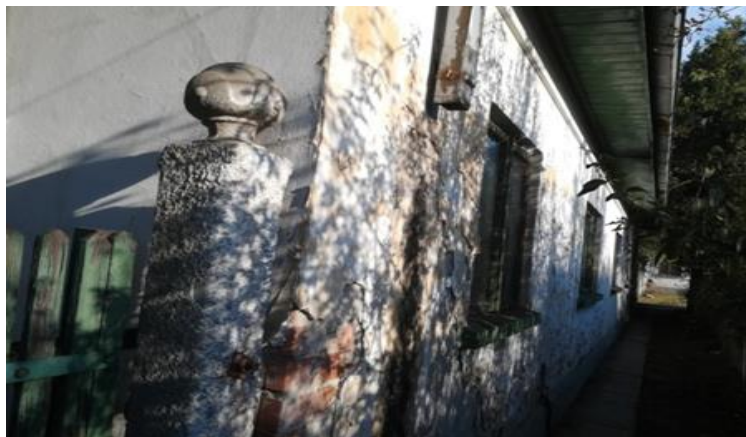
LOCUIȚĂ DE SERVICIU

Cladirea are regim de înălțime parter. Peretii sunt din zidarie din caramida iar acoperișul este tip sarpanta din lemn cu învelitoare din tigla ceramica. Tamplaria – uși și ferestre - este realizată din lemn. Cladirea este alcătuită din două locuințe de serviciu, cu câte două camere, bucatărie, debara și cameră, amplasate în oglindă. Locuința dinspre Cladirea manevrantă este locuită și cu finisaje relativ bune. Cealaltă este nelocuită și se află într-o stare avansată de degradare din punct de vedere al finisajelor. Finisajele interioare sunt: zugrăveli simple la pereti și tavane; pardoseli din parchet și mozaic. La exterior zugrăvelile sunt simple. Finisajele în totalitatea lor sunt într-o stare avansată de degradare. Sistemul de colectare al apelor pluviale- jgheaburi și burlane- sunt într-o stare avansată de degradare, scurgerea apelor făcându-se la trotuar. Sobe sunt într-o stare relativ bună. Accesul în clădire se face prin intermediul unor trepte mozaicate, acestea fiind într-o stare relativ bună. Perimetral există un trotuar de gardă în stare relativ bună.

Atât peretii din zidarie cât și planșeul din lemn de peste parter se găsesc în stare relativ bună. Peretii și planșeul prezintă local degradări datorate în special infiltrațiilor din apele pluviale.

Instalație în stare funcțională dar degradată.

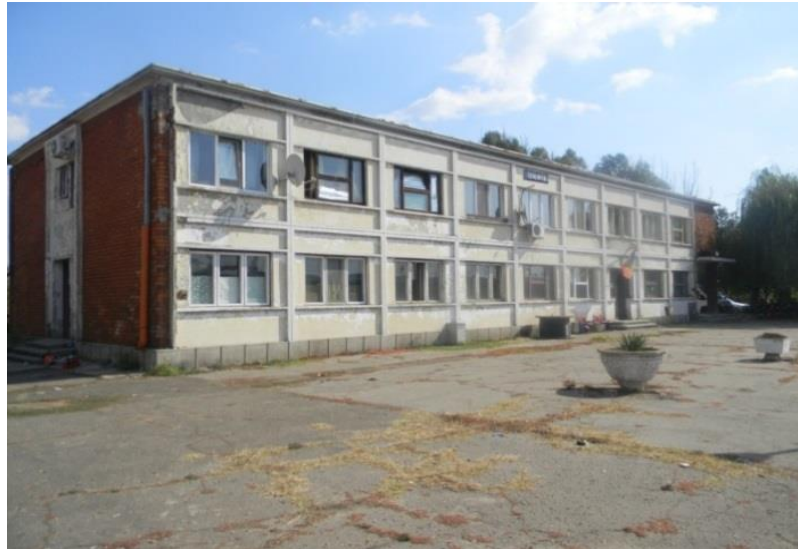
CLĂDIRE DE CĂLĂTORI

Clădirea de călători are regim de înălțime subsol parțial + parter + etaj. Peretii sunt din zidărie din cărămidă iar acoperișul este tip terasă necirculabilă cu hidroizolație din membrana bituminoasă și strat de protecție din ardezie. Tamplăria exterioară – uși și ferestre - este realizată din lemn și PVC și este în stare relativ bună. Tamplăria interioară – uși - este realizată din metal și lemn și este în stare relativ bună. În interior sunt amenajate o serie de încăperi cu funcțiunea de birouri, grup sanitar la parter – birouri și locuințe la etaj. Finisajele interioare sunt: zugrăveli simple și faianța la pereti; pardoseli din mozaic. La exterior sunt parțial zugrăveli simple și parțial placare cu cărămidă aparentă. Finisajele sunt într-o stare relativă de degradare iar altele într-o stare relativ bună. Sistemul de colectare al apelor pluviale- jgheaburi și burlane- sunt într-o stare avansată de degradare- unele porțiuni chiar lipsind, scurgerea apelor făcându-se la trotuar. Sobe sunt de asemenea într-o stare relativ bună. Accesul în clădire se face prin intermediul unor trepte mozaicate fiind într-o stare relativ bună. Pe trei laturi există un trotuar de gardă în stare relativ bună. Pe latura opusă celei dinspre liniile CF este un drum de acces.

Pereții din zidărie și planșeele din beton armat sunt într-o stare bună. Degraderi reduse se întâlnesc la intradosul planșeului de peste etaj datorate infiltrațiilor din apele pluviale și se observă fisuri între elementele prefabricate din componenta acestuia.

Canalizare și apă caldă existentă dar degradată.

Instalație în stare funcțională dar degradată.

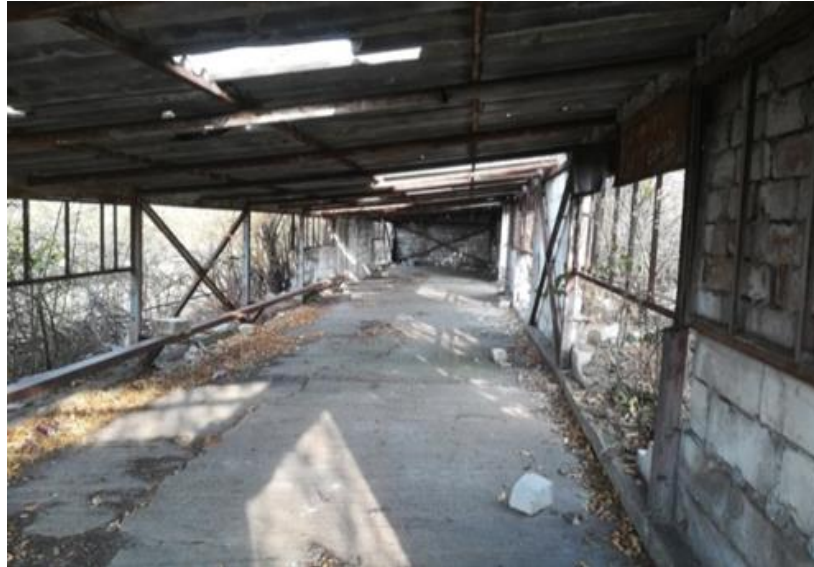
2.3.4.4. Statia C.F. Almaj (P.O.)

Construcția amplasată în P.O. este realizată din metal cu închidere din bca și cărămidă. În prezent construcția nu este folosită.

În momentul de față clădirea este parasită, elementele structurale din profile laminare fiind foarte deteriorate (ruginite), o bună parte din învelitoare lipsind.

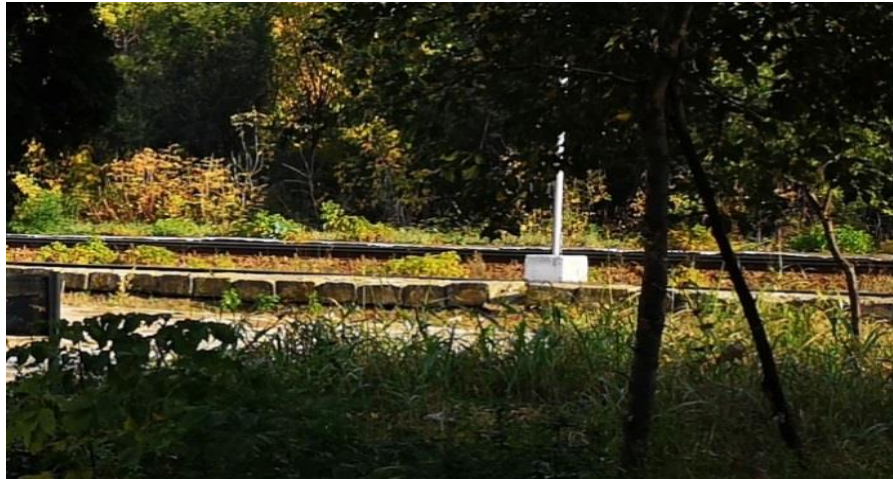
Peroanele dintre liniile 1(cu lungimea de aproximativ 125m) si 2(cu lungimea de aproximativ 125m) sunt alcatuite din elemente prefabricate de beton armat, degradate local sau deplasate de la pozitie.

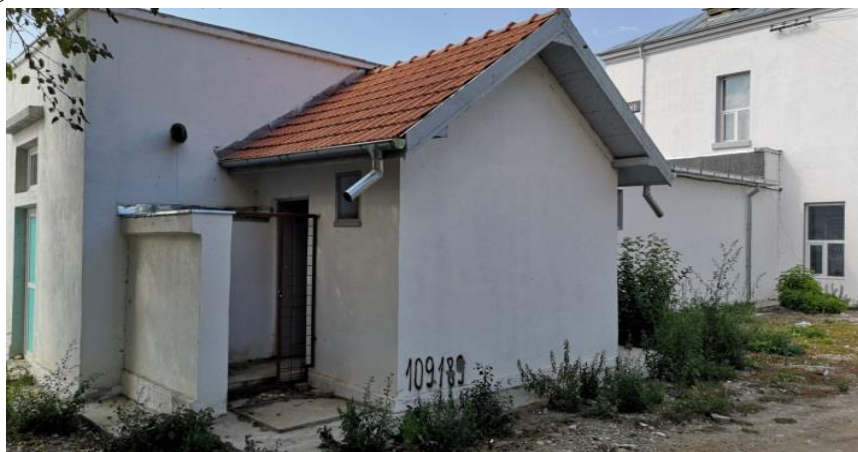
CLĂDIRE WC

Cladirea are regim de inaltime parter. Peretii sunt din zidarie din caramida iar acoperisul este tip sarpanta din lemn cu invelitoare din tigla ceramica, in stare buna. Tamplaria – usi si ferestre – este realizata din lemn, in stare buna. Cladirea este alcatuita din doua grupuri sanitare, separate pe sexe cu doua cabine la femei si o cabina si un pisoar, la perete, la barbati. Finisajele interioare sunt: zugraveli simple la pereti si tavane; pardoseli din mozaic. La exterior zugravelile sunt simple. Finisajele in totalitatea lor sunt intr-o stare buna. Sistemul de colectare al apelor pluviale – jgheaburi si burlane- este in stare buna. Perimetral exista un trotuar de garda in stare buna.

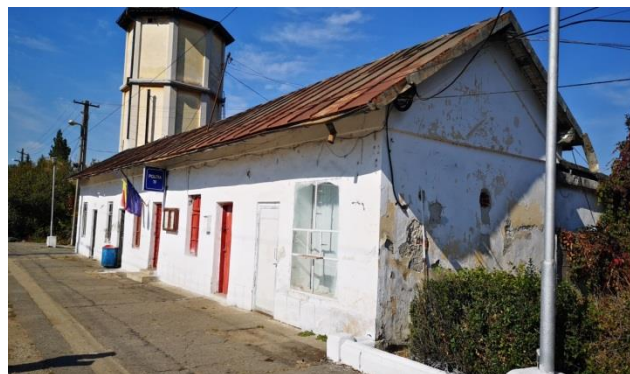
CLADIRE POLITIE T.F.

Cladirea Politiei TF are regim de inaltime P. Construita in 3 etape diferite – in anii 1888, 1920 si 1964 cladirea are peretii din zidarie din caramida iar acoperisul primelor doua sunt tip sarpanta din

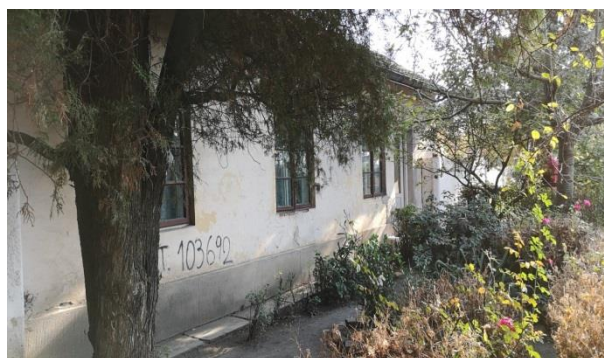
dormitor. Finisajele interioare sunt: zugraveli simple la pereti si tavane; pardoseli din linoleum si ciment sclivisit. La exterior zugravelile sunt simple. Finisajele in totalitatea lor sunt intr-o stare avansata de degradare. Sistemul de colectare al apelor pluviale- jgheaburi si burlane- sunt intr-o stare avansata de degradare, parte din burlane lipsind, scurgerea apelor facandu- se la trotuar. Sobele functionale sunt intr-o stare relativ buna. Accesul in cladire se face prin intermediul unei trepte mozaicate fiind intr-o stare relativ buna. Perimetral exista un trotuar de garda din dale din beton, in stare relativ buna.

Este o cladire cu regimul de inaltime Parter+Pod a carei structura de rezistenta este alcatuita din pereti de zidarie nearmata, (caramida plina presata si mortar), pod cu sarpanta din lemn pe scaune (cu invelitoare din tigle ceramice). Infrastructura este alcatuita tot din zidarie de caramida simpla. Una dintre camere a fost adaugata ulterior, structura de rezistenta fiind a acesteia fiind din pereti de zidarie si sarpanta din lemn (cu invelitoare din tabla)

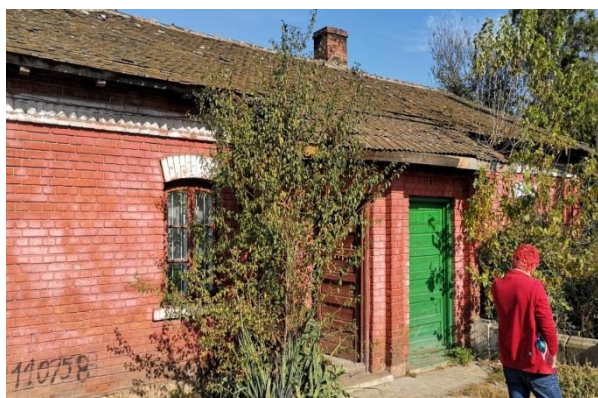
TTR. Finisajele interioare sunt: zugraveli simple la pereti si tavane; pardoseli din dusumea si ciment sclivisit. Finisajul exterior este caramida aparenta. Finisajele sunt intr-o stare avansata de degradare mai putin caramida aparenta care este in stare buna. Sistemul de colectare al apelor pluviale-jgheaburi si burlane- nu exista. Sobele functionale sunt intr-o stare relativ buna. Accesul in cladire se face prin intermediul unei trepte mozaicate fiind intr-o stare relativ buna. Perimetral exista un trotuar de garda din beton, in stare relativ buna.

Este o cladire de forma dreptunghiulara in plan, cu regimul de inaltime Parter+Pod.
Structura de rezistenta este alcatuita din pereti de zidarie nearmata, (caramida plina presata si mortar), pod cu sarpanta din lemn pe scaune (cu invelitoare din tigle ceramice). Infrastructura este alcatuita tot din zidarie de caramida simpla.
Peretii de zidarie se prezinta intr-o stare relativ buna cu exceptia unor zone degradate, afectate de infiltratii locale. Plansele din lemn sunt in mare parte degradate avand fisuri si deformatii accentuate.

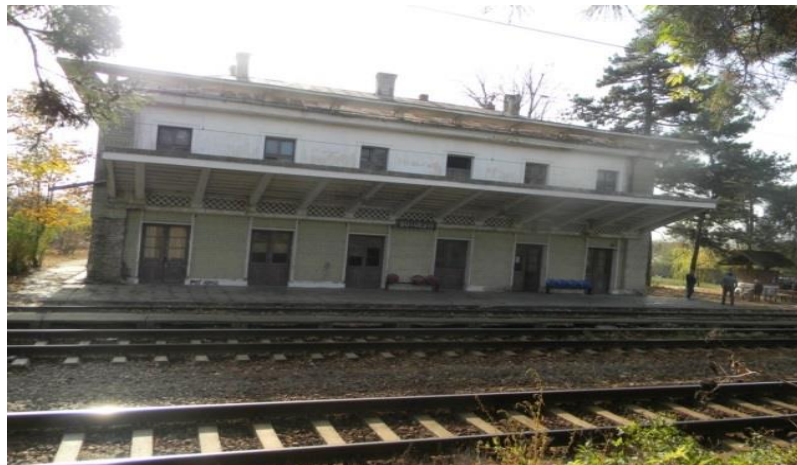
CLĂDIRE CĂLĂTORI

Clădirea de călători și CED are regim de înălțime S parțial + P + E. Peretele este din zidărie din cărămidă iar acoperișul este tip șarpantă din lemn cu înveliș din tablă zincată. Tamplăria – uși și ferestre – este realizată din lemn, usa de la postul de transformare fiind din metal; parțial sunt degradate, parțial sunt în stare relativ bună. În interior sunt amenajate o serie de încăperi cu funcțiuni de : birouri, sala IDM, sala de așteptare, sala TTR, sala acumulatori, magazinele la parter; locuințe, sala relee CED, atelier la etaj. Finisajele interioare sunt: zugrăveli simple, vopsitorii de ulei la pereți și tavan; pardoseli din parchet și mozaic la parter; linoleum și parchet la etaj. La exterior zugrăvelile sunt simple și placaje cu placute ceramice. Finisajele în totalitatea lor sunt în stare de degradare. Sistemul de colectare al apelor pluviale- jgheaburi și burlane- sunt în stare de degradare, scurgerea apelor făcându-se la trotuar. Sobe, din încăperile folosite sunt într-o stare bună, cele din încăperile nefolosite fiind în stare de degradare. Accesul în clădire se face la nivelul peronului fiind într-o stare relativ bună. Pe trei laturi există un trotuar de gardă în stare relativ bună. Pe latura dinspre liniile cf există peron.

Peretii din zidarie si elementele structurale din beton armat prezinta o serie de degradari in special datorita infiltratiilor provenite de la apele pluviale. La nivelul acoperisului exista zone deteriorate iar la coltul cladirii, la peron, inspre Filiasi peretii sunt deteriorati, cu tencuiala cazuta tot din acelasi motiv.

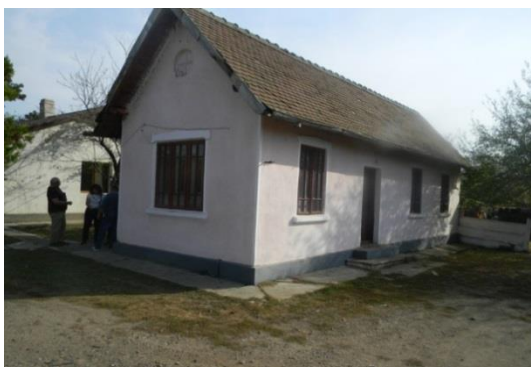
CLADIRE DISTRICT

Cladirea District LC are regim de inaltime P. Peretii sunt din zidarie din caramida iar acoperisul este tip sarpanta, din lemn, cu invelitoare din tigla. Tamplaria – usi si ferestre - este realizata din lemn si sunt in stare buna. In interior sunt amenajate o serie de incaperi cu functiuni de : incapere District LC si hol cu incaperea cazarma. Finisajele interioare sunt: zugraveli simple la pereti si tavane; pardoselile sunt din linoleum. La exterior zugravelile sunt simple. Finisajele in totalitatea lor sunt intr-o stare buna. Sistemul de colectare al apelor pluviale- jgheaburi si burlane- sunt intr-o stare buna, scurgerea apelor facandu- se la trotuar. Sobele sunt deasemenea intr-o stare relativ buna. Accesul in cladire se face pe cele doua laturi lungi ale cladirii. Perimetral exista un trotuar de garda din dale din beton, in stare buna.

Atat peretii din zidarie cat si planseul din lemn de peste parter prezinta degradari. Peretii sunt crapati din cauza tasarilor diferite, in zona dormitorului se intalnesc fisuri inclinate in peretii de zidarie si in planseul de peste parter. In zona biroului sunt degradari la nivelul planseului din cauza infiltratiei apei pluviale de la acoperis.

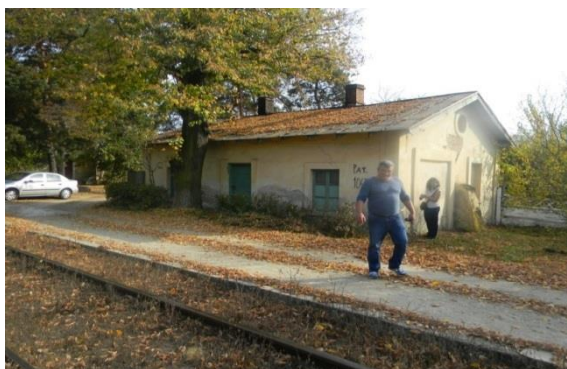
MAGAZIE

Cladirea Magazie are regim de inaltime P. Peretii sunt din zidarie din caramida iar acoperisul este tip sarpanta, din lemn, cu invelitoare din tabla zincata. Tamplaria – usi si ferestre - este realizata din lemn si sunt in stare de degradare. In interior sunt amenajate o serie de incaperi cu functiuni de : magazii si birou. Finisajele interioare sunt: zugraveli simple la pereti si tavane; pardoselile sunt din ciment. La exterior zugravelile sunt simple. Finisajele in totalitatea lor sunt intr-o stare de degradare. Sistemul de colectare al apelor pluviale- jgheaburi si burlane- nu exista.

Peretii din zidarie sunt degradati in special din cauza infiltratiilor de la partea inferioara si prezinta o serie de fisuri inclinate in dreptul ferestrelor.

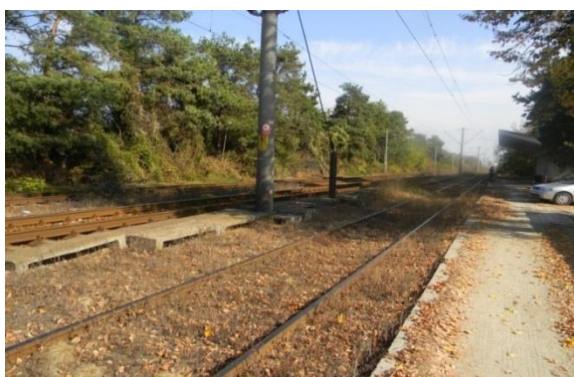
PEROANE

Peronul de la linia 1 este in stare buna si este realizat din dale din beton- in fata cladirii de calatori- si elemente prefabricate in rest. Peroanele dintre liniile 1- 2 si de la linia 3 sunt realizate din elemente prefabricate din beton. Peronul de la liniile 1- 2 este in stare buna, cel de la linia 3 fiind in stare de degradare.

Peronul de la linia 3 (cu lungimea de aproximativ 100m) este realizat din elemente prefabricate (posibil capace rigola) si este deteriorat.

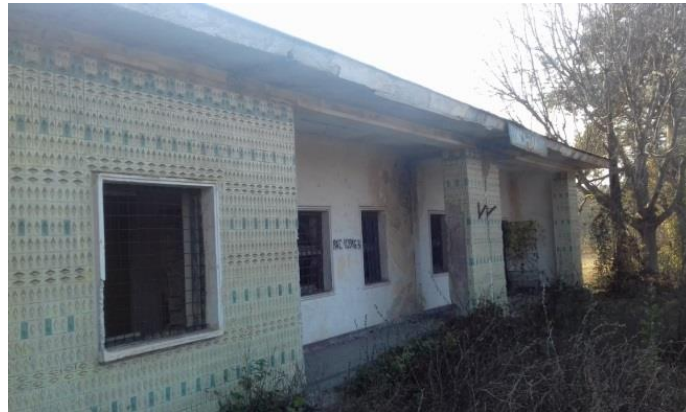
CLADIRE DE CALATORI SI C.E.D.

Cladirea de calatori și CED are regim de înălțime Demisol parțial + P și este dezafectată. Peretii sunt din zidărie din cărămidă iar acoperișul este tip terasă cu înveliș din membrana bituminoasă. Tamplăria – uși și ferestre - este realizată din lemn, parțial sunt degradate, parțial lipsesc. În interior sunt o serie de încăperi cu funcțiuni de : birou, sala de așteptare, sala acumulatori, magazie, sala rele CED, post trafo. Finisajele interioare sunt: zugrăveli simple, vopsitorii de ulei la pereti și tavane; pardoseli din mozaic. La exterior zugrăvelile sunt simple și placaje cu placute ceramice. Finisajele în totalitatea lor sunt în stare de degradare. Sistemul de colectare al apelor pluviale-jgheaburi și burlane- nu există. Sobe nu există. Accesul în clădire se face la nivelul peronului fiind într-o stare avansată de degradare. Pe trei laturi există un trotuar de gardă în stare avansată de degradare. Pe latura dinspre liniile cf există peron.

Datorită lipsei de întreținere peretii de zidărie sunt afectați în special de la infiltrațiile din apă

pluviala, având degradări accentuate și tencuiala căzută pe mai multe zone. La nivelul planșeului sunt infiltrații în zonele rosturilor, în mai multe încăperi structura vechiului planșeu din lemn fiind prăbusită. În momentul de față clădirea este abandonată și invadată de vegetație.

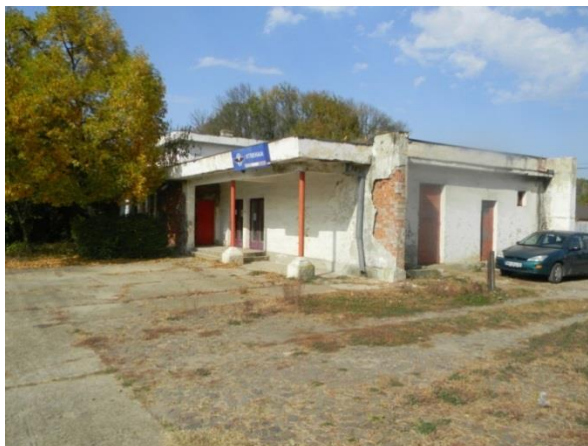
CLADIRE DE CALATORI

Cladirea de calatori are regim de înălțime P+ etaj parțial. Peretii sunt din zidărie din caramida iar acoperișul este tip terasă, necirculabilă, cu înveliș din membrana bituminoasă. Tamplăria – uși și ferestre - este realizată din lemn la interior și din metal la exterior, parțial sunt în stare relativ bună parțial degradate. În interior sunt amenajate o serie de încăperi cu funcțiuni de : birouri, sala de așteptare, sala școală personal, magazii la parter și locuință la etaj. Finisajele interioare sunt: zugrăveli simple la pereti și tavane; pardoselile sunt din parchet, linoleum, și mozaic. La exterior zugrăvelile sunt simple. Finisajele în totalitatea lor sunt într-o stare de degradare. Sistemul de colectare al apelor pluviale- jgheaburi și burlane- sunt în stare de degradare parte din ele lipsind, scurgerea apelor făcându- se la trotuar. Sobe sunt de asemenea într-o stare relativ bună. Accesul în clădire se face la nivelul peronului fiind într-o stare relativ bună. Pe trei laturi există un trotuar de gardă, realizat din dale din beton, în stare de degradare. Pe latura dinspre liniile cf există peron.

Peretii din zidarie si elementele structurale din beton armat sunt intr-o stare relativ buna. Se pot observa o serie de degradari la pereti in special datorita infiltratiilor provenite de la apele pluviale in zona adiacenta peretilor de fatada ai salii de asteptare unde este cazuta tencuiala si zidaria este foarte degradata. Exista zone cu infiltratii la nivelul planseelor de terasa cu degradari ale peretilor invecinati. La planseul de peste etaj sunt vizibile rosturile dintre elementele prefabricate de acoperis. In momentul de fata cea mai mare parte din cladire este parasita si neintretinuta.

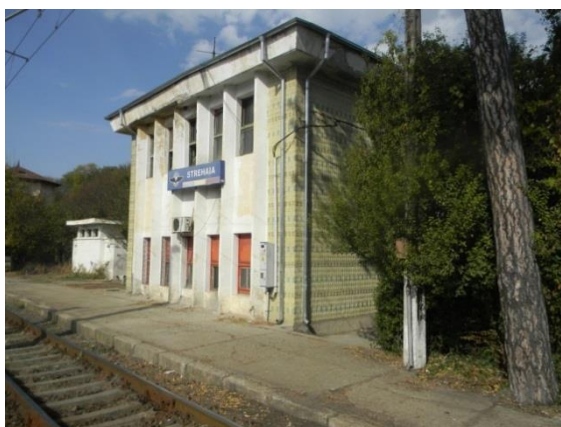
CLADIRE C.E.D.

Cladirea de C.E.D. are regim de inaltime P+ E. Peretii sunt din zidarie din caramida iar acoperisul este tip terasa necirculabila cu hidroizolatie din membrana bituminoasa in stare buna. Tamplaria exterioara – usi si ferestre - este realizata din lemn si metal este in stare relativ buna. Tamplaria interioara – usi - este realizata din lemn si este in stare relativ buna. In interior sunt amenajate o serie de incaperi cu functiuni de: post trafo, sala acumulatori, sala relee SCB, sala IDM la parter si sala TTR, sala relee CED, birou si camera redresori la etaj. Finisajele interioare sunt: zugraveli simple, vopsitorii ulei; pardoseli din mozaic, linoleum. La exterior sunt partial zugraveli simple si partial placari cu placute ceramice. Finisajele sunt intr-o stare relativ buna. Sistemul de colectare al apelor pluviale- jgheaburi si burlane- sunt intr-o stare buna, scurgerea apelor facandu- se la trotuar. Incalzirea se face cu sobe. Accesul in cladire se face prin intermediul unei trepte din beton fiind

Peretii din zidarie si elementele structurale din beton armat sunt intr-o stare relativ buna. Se pot observa o serie de degradari la nivelul terasei (atat in interiorul cladirii cat si in exterior) ale elementelor orizontale de planseu (placa si grinzi) dar si la elementele verticale (peretii din zidarie de caramida adiacenti).

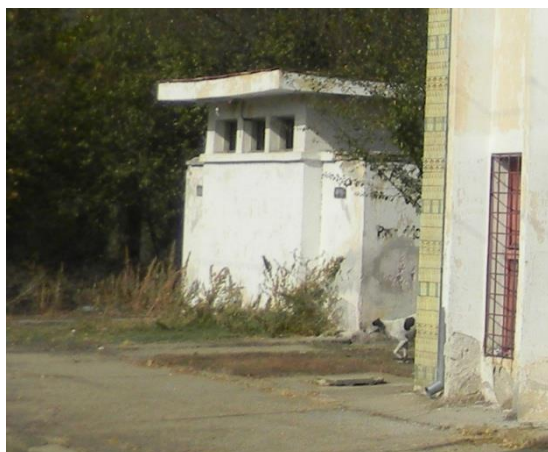
CLADIRE W.C.

simple la pereti si tavane; pardoseli din mozaic. La exterior zugravelile sunt simple. Finisajele in totalitatea lor sunt intr-o stare avansata de degradare. Sistemul de colectare al apelor pluviale – jgheaburi si burlane- lipseste. Perimetral exista un trotuar de garda in stare de degradare.

In momentul de fata peretii din zidarie prezinta fisuri verticale si inclinate, elementele structurale fiind degradate datorita actiunii apei.

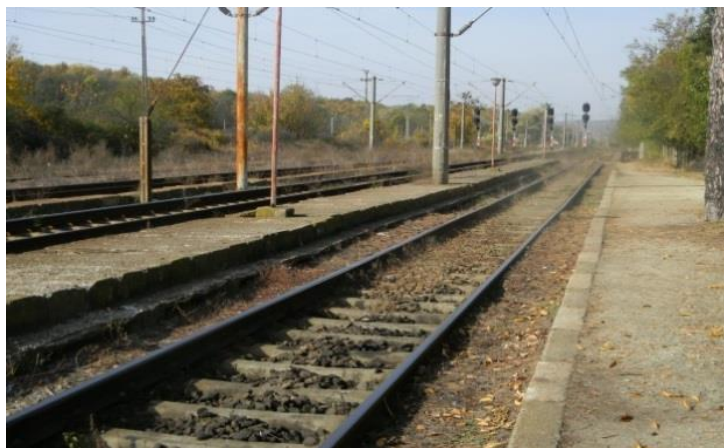
Peroane

Peronul de la linia 1 este realizat din beton cu strat de uzura din beton; peronul de la linia 2 este realizat din elemente prefabricate din beton. Ambele peroane sunt in stare avansata de degradare.

Peronul de la linia 1 (cu lungimea de aproximativ 110m) este realizat din beton simplu delimitat de borduri din piatra. Atat betonul cat si bordurile sunt degradate.

Peronul intre liniile 1 si 2 (cu lungimea de aproximativ 110m), alcatuit din elemente prefabricate de beton armat, degradate.

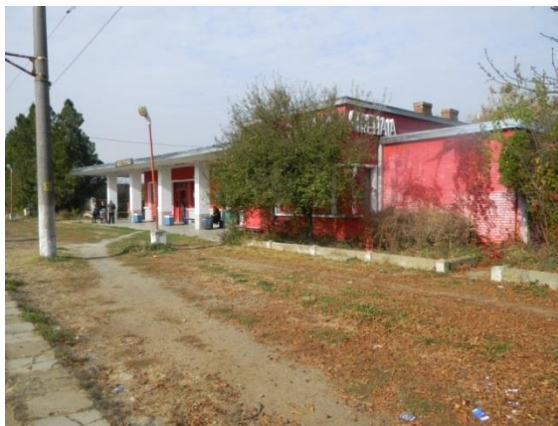
CLADIRE DE CALATORI

Cladirea de calatori are regim de înălțime Subsol parțial + P. Peretii sunt din zidărie din caramida iar acoperișul este tip terasă necirculabilă cu învelitoare din membrana bituminoasă cu scurgerea apelor pluviale spre laturile clădirii. Tamplăria – uși și ferestre - este realizată din lemn și metal, în stare bună. În interior sunt o serie de încăperi cu funcțiuni de : birou, sală de așteptare, magazie, poliția TF, locuința. Finisajele interioare sunt: zugrăveli simple, la pereți și tavane; pardoseli din mozaic, linoleum, parchet. La exterior zugrăvelile sunt simple la soclu și stalpi și caramida aparentă. Finisajele în totalitatea lor sunt în stare bună. Sistemul de colectare al apelor pluviale-jgheaburi și burlane- este în stare bună. Sobe sunt în stare bună. Accesul în clădire se face la nivelul peronului fiind într-o stare bună. Pe trei laturi există un trotuar de gardă în stare relativ bună. Pe latura dinspre liniile cf există peron.

Peretii din zidărie și elementele structurale din beton armat sunt într-o stare bună, clădirea având un aspect îngrijit, cu finisajele refacute recent. În zona casei de bilete, planșeul prezintă urme de infiltrații de la terasă. Se mai observă degradări la nivelul copertinei din cauza cedării locale a terenului de fundație (datorate acțiunii apei).

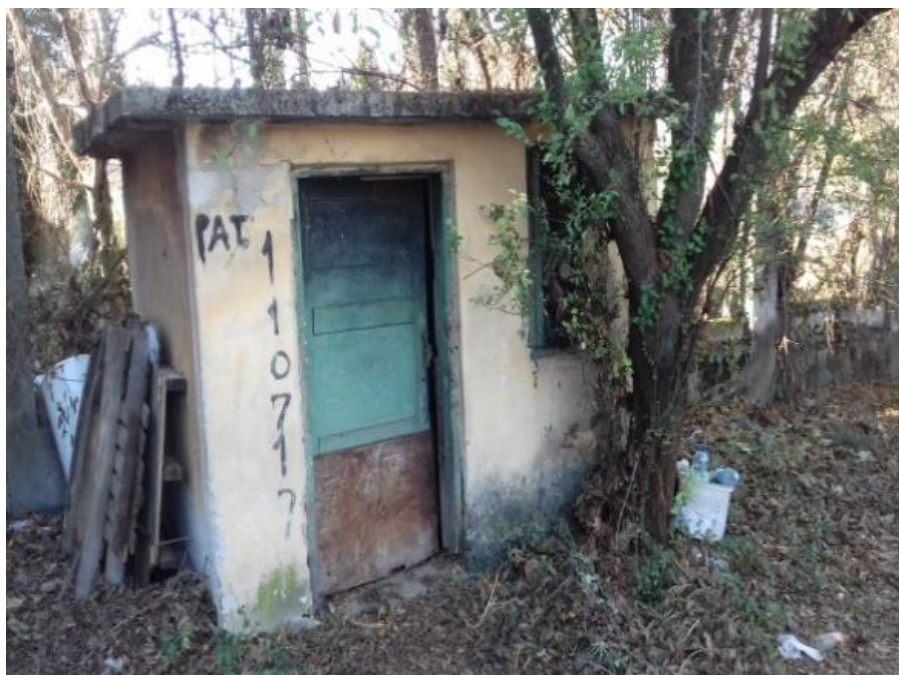
CLADIRE MAGAZIE

Este o clădire de formă dreptunghiulară în plan cu regimul de înălțime parter având structura de rezistență alcătuită din pereți de zidărie nearmată (caramida plină presată) și placă de beton armat la partea superioară.

În momentul de față clădirea este abandonată și invadată de vegetație, elementele structurale fiind puternic degradate datorită acțiunii apei.

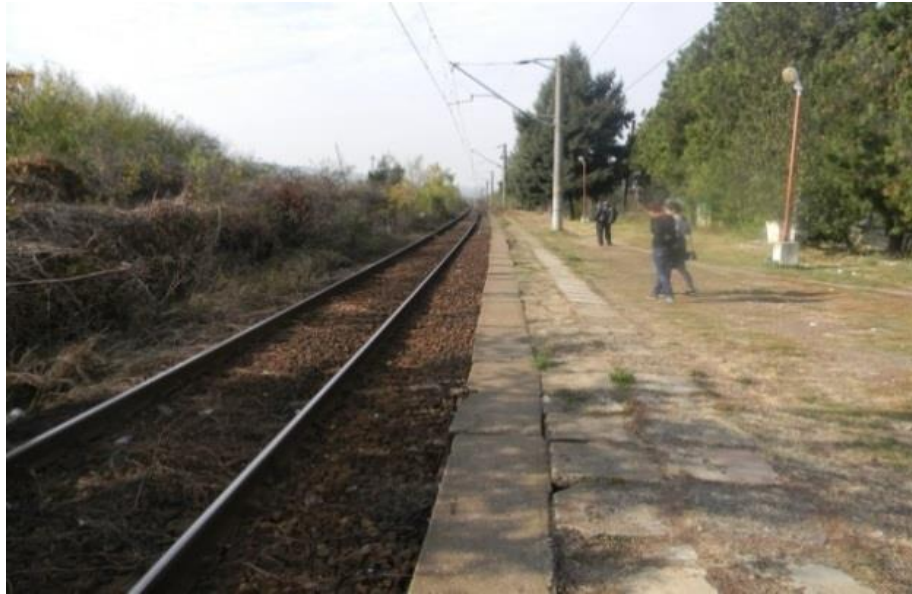
PEROANE

Peronul de la linia 1 este realizat din dale mozaicate, pana la cca 1,30 ml., in dreptul cladirii de calatori in rest din elemente prefabricate din beton.

Peronul de la linia 1 (cu lungimea de aproximativ 200m) este realizat din elemente prefabricate si dale de beton degradate.

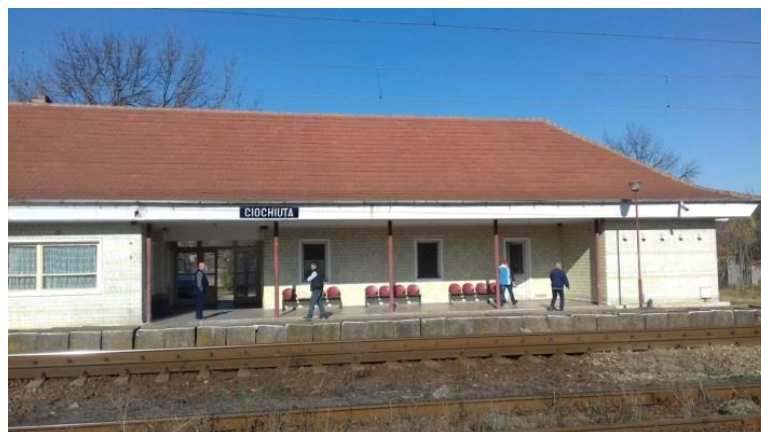
CLADIRE DE CALATORI SI C.E.D.

Cladirea de calatori și CED are regim de înălțime parter. Peretii sunt din zidărie din caramida iar acoperișul este tip sarpanta din lemn cu învelitoare din țigla ceramica. Tamplăria – uși și ferestre - este realizată din lemn, ușile exterioare de la postul trafo și holul salii baterii fiind metalice. În interior sunt amenajate o serie de încăperi cu funcțiuni de : birouri, sala IDM, sala de așteptare, locuința, sala relea CED, sala baterii, post trafo. Finisajele interioare sunt: zugrăveli simple la pereti și tavane; pardoseli din dusumea, linoleum și mozaic. La exterior fațadele sunt placate cu placute ceramice. Finisajele în totalitatea lor sunt într-o stare bună. Sistemul de colectare al apelor pluviale-jgheaburi și burlane- sunt într-o stare bună, scurgerea apelor făcându-se la trotuar. Sobele sunt de asemenea într-o stare relativ bună. Accesul în clădire se face la nivelul peronului fiind într-o stare relativ bună. Pe trei laturi există un trotuar de gardă, din dale din beton, în stare relativ bună. Pe latura dinspre liniile cf există peron.

Structura clădirii construite inițial este compusă din pereti de zidărie simplă, nearmată (caramida plină presată și mortar) și pod cu sarpanta pe scaune din lemn cu învelitoare din țigle ceramice, fundații din beton simplu. Ulterior a fost adăugat un corp separat cu rost la nivelul elementelor verticale (pereti) dar care nu se regăsește la nivelul acoperișului. Structura acestuia este din zidărie de caramida, cu centuri și cornise de beton armat, iesite în consola perimetral, planșeul fiind realizat

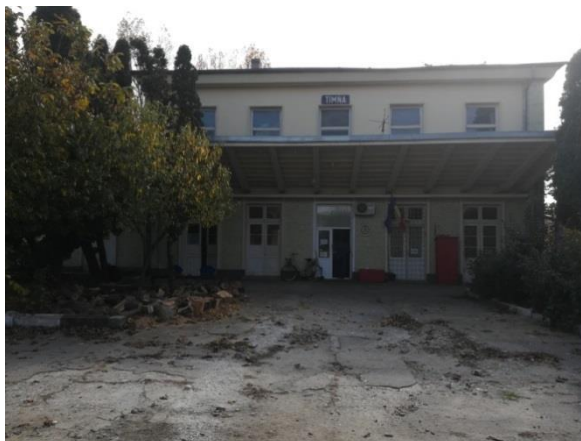
CLADIRE DE CALATORI SI C.E.D.

Clădirea de calatori și CED are regim de înălțime P+ E. Peretele este din zidărie din cărămidă iar acoperișul este tip șarpantă din lemn cu înveliș din tablă galvanizată. Tamplăria – uși și ferestre - este realizată din lemn, ușile exterioare de la postul de transformare și grupul electrogen fiind metalice. În interior sunt amenajate o serie de încăperi cu funcțiuni de : birouri, sala IDM, sala de așteptare, post de transformare, grup electrogen. Finisajele interioare sunt: zugrăveli simple, vopsitorii de ulei la pereți și tavane; pardoseli din parchet, ciment scivisit, linoleum și mozaic. La exterior fațadele sunt placate cu plăci ceramice. Finisajele în totalitatea lor sunt într-o stare bună. Sistemul de colectare al apelor pluviale- jgheaburi și burlane- sunt într-o stare relativ bună, scurgerea apelor făcându-se la trotuar. Sobele sunt de asemenea într-o stare relativ bună. Accesul în clădire se face la nivelul peronului fiind într-o stare relativ bună. La fațada spre linie există o copertină, în consolă, din beton, cu înveliș din tablă galvanizată. Pe trei laturi există un trotuar de gardă, din dale din beton, în stare de degradare. Pe latura dinspre liniile cf există peron.

Peretii din zidarie si elementele structurale din beton armat sunt intr-o stare relativ buna. Se pot observa o serie de degradari la pereti in special datorita infiltratiilor provenite de la apele pluviale in zona casei scarii si la pereti si cornisa in zona rosturilor.

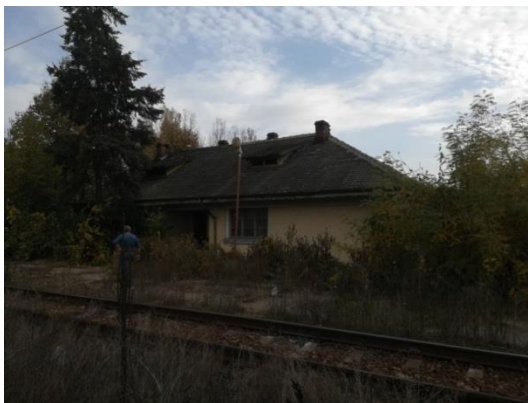
CLADIRE LOCUINTA

Cladirea locuinta de serviciu are regim de inaltime parter. Peretii sunt din zidarie din caramida iar acoperisul este tip sarpanta din lemn cu invelitoare din tigla ceramica. Tamplaria – usi si ferestre - este realizata din lemn, in stare de degradare. Cladirea este alcatuita din doua locuinte de serviciu, cu cate doua camere, bucatarie, debara si camera, amplasate in oglinda. Finisajele interioare sunt: zugraveli simple la pereti si tavane; pardoseli din linoleum si ciment sclivisit. La exterior zugravelile sunt simple. Finisajele in totalitatea lor sunt in stare de degradare. Sistemul de colectare al apelor pluviale- jgheaburi si burlane- sunt intr-o stare relativ buna, scurgerea apelor facandu- se la trotuar. Sobe sunt intr-o stare relativ buna. Accesul in cladire se face prin intermediul unor trepte mozaicate la un portic fiind intr-o stare relativ buna. Perimetral exista un trotuar de garda in stare de degradare.

Planseul prezinta local degradari datorate in special infiltratiilor din apele pluviale.

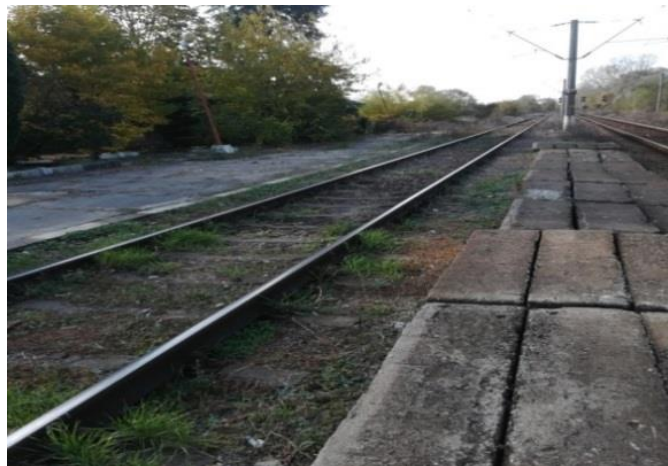
PEROANE

Peronul de la linia 1 are startul de uzura din asfalt pe suport din beton, in stare de degradare.

Peronul dintre liniile 1- 2 este realizat din elemente prefabricate din beton, in stare de degradare.

Peronul de la linia 1 (cu lungimea de aproximativ 75m) este realizat dintr-un strat suport de beton cu imbracaminte asfaltica delimitat de borduri din piatra. Acesta este degradat (in special imbracamintea asfaltica).

Peronul intre liniile 1 si 2 (cu lungimea de aproximativ 100m), alcatuit din elemente prefabricate de beton armat, degradate si deplasate de la pozitie.

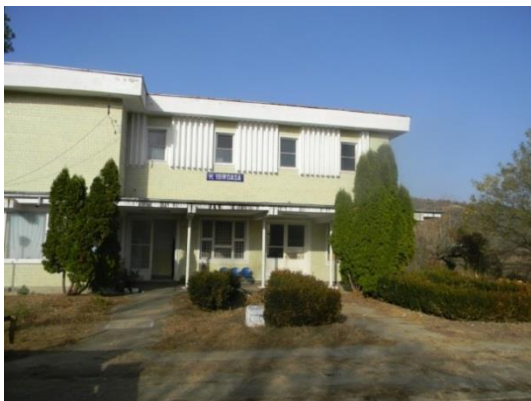
CLADIRE DE CALATORI SI C.E.D.

Cladirea de calatori și CED are regim de înălțime P+ E. Peretii sunt din zidărie din caramida iar acoperișul este tip terasă necirculabilă cu înveliș din membrana bituminoasă. Tamplăria – uși și ferestre - este realizată din lemn și PVC, usa exterioară de la postul de transformare fiind metalică. În interior sunt amenajate o serie de încăperi cu funcțiuni de : birouri, sala IDM, sala de așteptare, post de transformare la parter, sala de relee CED, sala de acumulare, magazie la etaj. Finisajele interioare sunt: zugrăveli simple, vopsitorii de ulei la pereti și tavane; pardoseli din gresie, linoleum și mozaic. La exterior fațadele sunt placate cu placute ceramice. Finisajele în totalitatea lor sunt într-o stare bună. Sistemul de colectare al apelor pluviale- jgheaburi și burlane- sunt într-o stare relativ bună, scurgerea apelor făcându-se la trotuar. Sobe sunt de asemenea într-o stare relativ bună. Accesul în clădire se face la nivelul peronului fiind într-o stare relativ bună. La fațada spre linii există o copertină, ce reazemă pe stalpi metalici, din beton, cu înveliș din tablă galvanizată. Pe trei laturi există un trotuar de gardă, din dale din beton, în stare relativ bună. Pe latura dinspre liniile CF există peron.

Peretii de zidarie si plansele din beton armat se gasesc intr-o stare buna cu exceptia unor degradari locale la sala de relee de la etaj si la nivelul cornisei datorate infiltratiilor. Local exista fisuri in pereti. Se mai intalnesc fisuri in podestul scarii si la nivelul planseului de peste etaj.

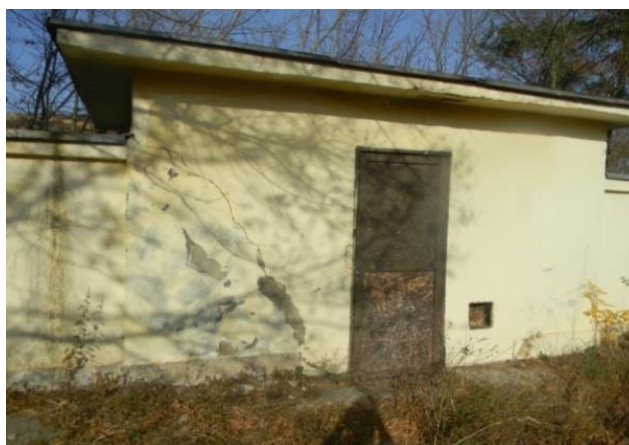
CLADIRE W.C.

Cladirea are regim de inaltime parter. Peretii sunt din zidarie din caramida iar acoperisul este tip terasa cu invelitoarea din membrana bituminoasa. Tamplaria – usi si ferestre – era realizata din lemn, insa lipseste. Cladirea este alcatuita din doua grupuri sanitare, separate pe sexe cu doua cabine la femei si o cabina si un pisoar, la perete, la barbati. Cu acces de pe latura din spate este o magazie. Finisajele interioare sunt: zugraveli simple la pereti si tavane; pardoseli din ciment sclivisit. La exterior zugravelile sunt simple. Finisajele in totalitatea lor sunt intr-o stare avansata de degradare. Sistemul de colectare al apelor pluviale – jgheaburi si burlane- lipseste. Perimetral exista un trotuar de garda din dale din beton, in stare de degradare.

Este o cladire cu regimul de inaltime parter cu structura de rezistenta alcatuita din pereti de zidarie nearmata (caramida plina presata) si planseu din placa de beton armat. In momentul de fata peretii din zidarie prezinta fisuri verticale si inclinate, elementele structurale fiind degradate.

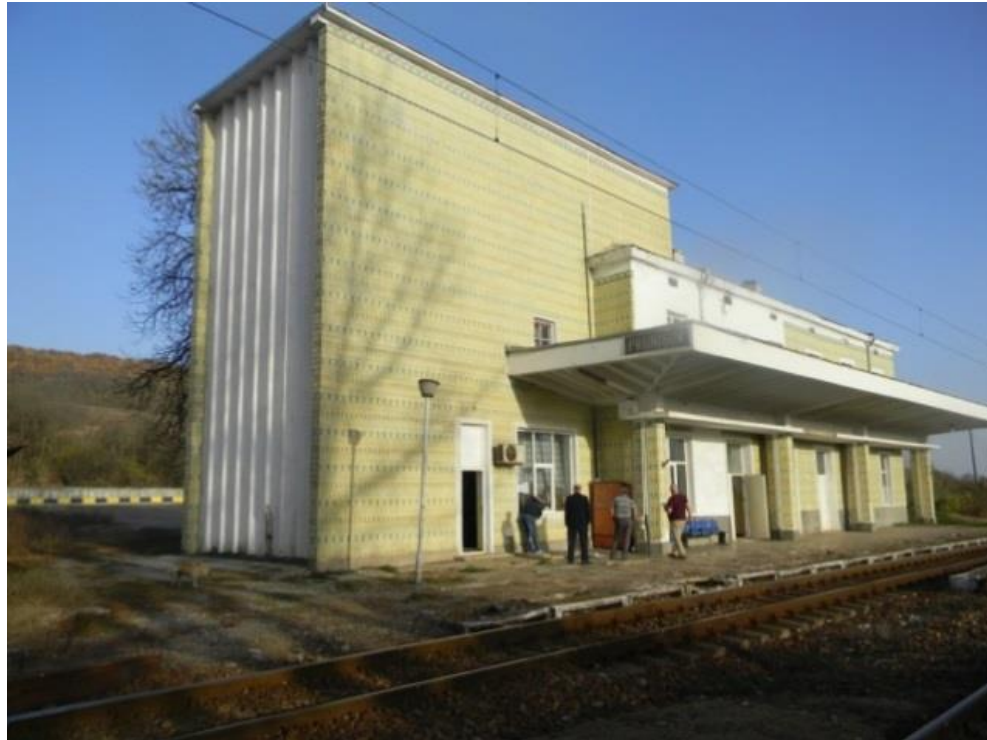
CLADIRE DE CALATORI SI C.E.D.

Cladirea de calatori si CED este alcătuită din două corpuri – construite în perioade diferite dar legate între ele- are regim de înălțime P+ E la corpul vechi și P+ 2E la corpul nou. Peretii sunt din zidărie din cărămidă iar acoperișul este tip sarpanta la corpul vechi cu înveliș din tablă zincată și tip terasă necirculabilă cu înveliș din membrană bituminoasă la corpul nou. Tamplăria – uși și ferestre - este realizată din lemn și metal – uși - la interior din lemn și pvc la exterior. În interior sunt amenajate o serie de încăperi cu funcțiuni de : birouri, sala de așteptare, arhiva – clădire veche, sala IDM - la parter clădire nouă; locuințe – clădire veche, sala SCB, magazii la etaj 1 clădire nouă; sala relee CED la etaj 2 clădire nouă. Finisajele interioare sunt: zugrăveli simple, vopsitorii de ulei la pereți și tavane; pardoseli din gresie, linoleum, parchet și mozaic; în corpul vechi pardoselile din parchet și dusumea sunt degradate; în corpul nou pardoselile din mozaic, gresie și linoleum sunt în stare bună. La exterior fațadele sunt placate cu placute ceramice și parțial zugrăveli simple. Finisajele în totalitatea lor sunt în stare bună. Sistemul de colectare al apelor pluviale- jgheaburi și burlane- este în stare relativ bună, scurgerea apelor făcându- se la trotuar. Sobe sunt de asemenea

Pe zona corpului nou, structura alcatuita din pereti de zidarie si plansee se prezinta bine cu exceptia zonelor de plansee de la ultimul nivel sau la rost unde sunt degradate datorita infiltratiilor de la apele pluviale.

O zona degradata din punct de vedere structural se gaseste la intrepatrunderea corpului nou cu cel vechi unde modul defectuos de rezemare al structurii noi pe cea veche a dus la avarii majore evidentiate prin numarul de fisuri si marimea lor in peretii aferenti in special la etajul 1. La corpul vechi se observa fisuri pe fatade, la intradosurile planseelor atat in camp cat si la intersectiile acestora cu elementele verticale (pereti) la ambele plansee (peste parter si peste etaj).

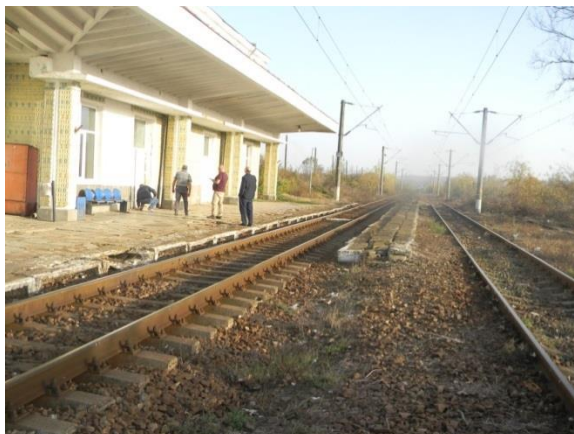
PEROANE

Peronul de la linia 1 este realizat din dale din beton și elemente prefabricate din beton, în stare de degradare fără planeitate. Peronul dintre liniile 1- 2 este realizat din elemente prefabricate din beton în stare de degradare.

Peronul de la linia 1 (cu lungimea de aproximativ 40m) este realizat din elemente prefabricate (degradate) și dale de beton degradate care nu mai asigură planeitatea.

Peronul între liniile 1 și 2 (cu lungimea de aproximativ 30m), alcătuit din elemente prefabricate de beton armat, degradate.

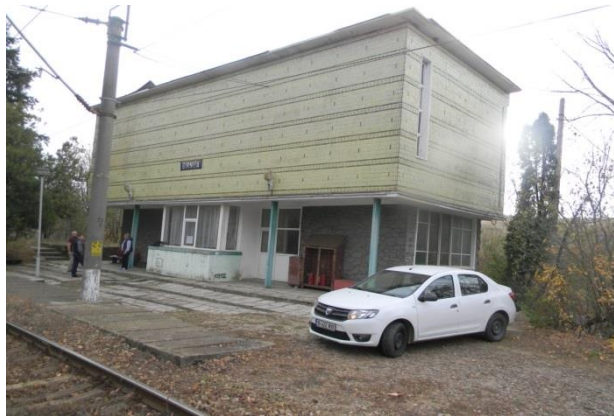
CLADIRE DE CALATORI SI C.E.D.

Cladirea de calatori si CED are regim de înălțime P+ E. Peretii sunt din zidarie din caramida iar acoperisul este tip terasa necirculabila cu invelitoare din membrana bituminoasa. Tamplaria – usi si ferestre - este realizata din lemn – usi - la interior din lemn, metal si pvc la exterior. In interior sunt amenajate o serie de incaperi cu functiuni de : sala IDM, sala de asteptare, grup electrogen la parter; sala rele CED, sala baterii la etaj. Finisajele interioare sunt: zugraveli simple, vopsitorii de ulei la pereti si tavane; pardoseli din ciment sclivisit, linoleum si mozaic sunt in stare buna. La exterior fatadele sunt placate cu placute ceramice, partial zugraveli simple si imitatie de piatra. Finisajele in totalitatea lor sunt in stare buna. Sistemul de colectare al apelor pluviale- jgheaburi si burlane- nu exista. Sobele sunt de asemenea in stare relativ buna. Accesul in cladire se face la nivelul peronului fiind in stare relativ buna. Pe trei laturi exista un trotuar de garda, din dale din beton, in stare relativ buna. Pe latura dinspre liniile cf exista peron.

Peretii de zidarie si plansele din beton armat se gasesc intr-o stare buna cu exceptia unor degradari locale la sala de relee de la etaj in zona cosului si la nivelul cornisei datorate infiltratiilor. In zona grupului electrogen, la exterior, intradosul planseul de peste parter prezinta deteriorari.

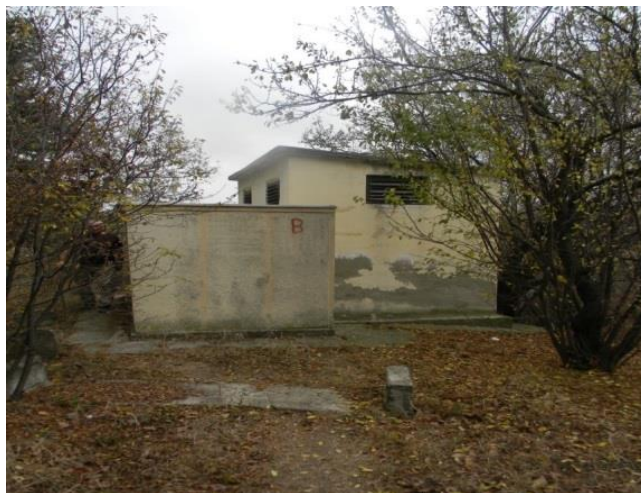
CLADIRE W.C.

Cladirea are regim de inaltime parter. Peretii sunt din zidarie din caramida iar acoperisul este tip terasa cu invelitoarea din membrana bituminoasa. Tamplaria – usi si ferestre – era realizata din lemn. Cladirea este alcatuita din doua grupuri sanitare, separate pe sexe cu doua cabine la femei si o cabina si un pisoar, la perete, la barbati. Finisajele interioare sunt: zugraveli simple la pereti si tavane; pardoseli din ciment sclivisit. La exterior zugravelile sunt simple. Finisajele in totalitatea lor sunt in stare avansata de degradare. Sistemul de colectare al apelor pluviale – jgheaburi si burlane-lipseste. Perimetral exista un trotuar de garda din dale din beton, in stare de degradare.

Este o cladire cu regimul de inaltime parter cu structura de rezistenta alcatuita din pereti de zidarie nearmata (caramida plina presata) si placa din beton armat la partea superioara. Peretii din zidarie sunt deteriorati datorita infiltratiilor (tamplaria lipseste), o parte din ei prezentand fisuri si crapaturi verticale.

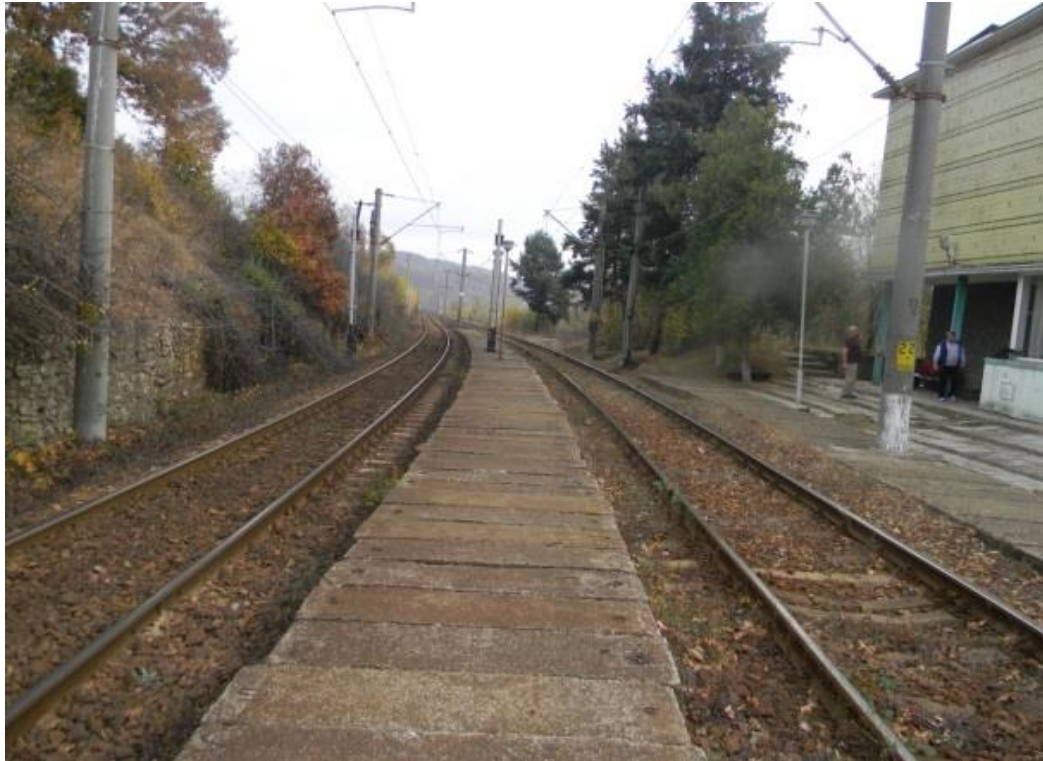
PEROANE

Peronul de la linia 1 este realizat din dale din beton și elemente prefabricate din beton, în stare relativ bună, fără planeitate. Peronul dintre liniile 1- 2 este realizat din elemente prefabricate din beton în stare relativ bună.

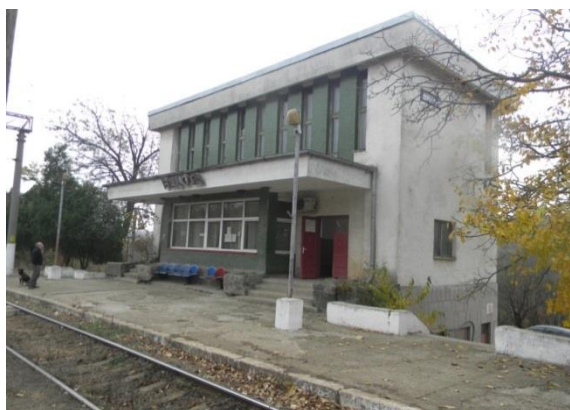
CLADIRE DE CALATORI SI C.E.D.

Cladirea de calatori și CED are regim de înălțime D+ P+ E. Peretii sunt din zidărie din caramida iar acoperișul este tip terasă necirculabilă cu înveliș din membrana bituminoasă. Tamplăria – uși și ferestre - este realizată din lemn – uși - la interior din lemn, metal și pvc la exterior. În interior sunt amenajate o serie de încăperi cu funcțiuni de : birou SCB, sala baterii, arhiva, post trafo la demisol; sala IDM, sala de așteptare, birou șef stație la parter; sala relee CED, sala TTR la etaj. Finisajele interioare sunt: zugrăveli simple, vopsitorii de ulei la pereti și tavane; pardoseli din ciment sclivisit, linoleum, gresie și mozaic sunt în stare bună. La exterior fațadele sunt placate cu placute ceramice, tencuiala buciardată imitație de dale și parțial zugrăveli simple. Finisajele în totalitatea lor sunt în stare bună. Sistemul de colectare al apelor pluviale- jgheaburi și burlane- este în stare de degradare. La fațada spre linie există o copertină, în consola, cu înveliș din membrana bituminoasă. Sobe sunt de asemenea în stare relativ bună. Accesul în clădire se face la nivelul peronului fiind în stare relativ bună. Pe trei laturi există un trotuar de gardă din beton, în stare relativ bună. Pe latura dinspre liniile cf există peron.

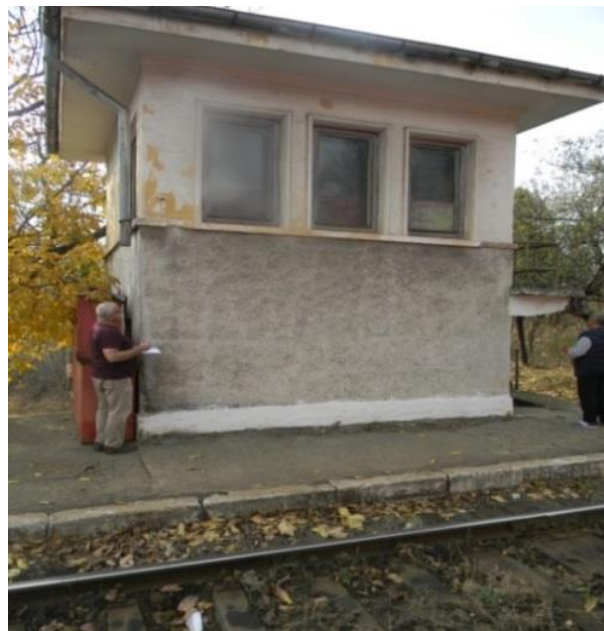
CABINA MANEVRA

Cladirea are regim de inaltime demisol+ parter. Peretii sunt din zidarie din caramida iar acoperisul este tip terasa necirculabila cu invelitoare din membrana bituminoasa. Tamplaria – usi – sunt realizate din lemn. Cladirea are o incapere pentru manevranti la parter si un vestiar si magazie la demisol. Finisajele interioare sunt: vopsitorii simple la pereti si tavane; pardoseli din linoleum. La exterior zugravelile sunt simple si tencuieli. Finisajele in totalitatea lor sunt in stare avansata de degradare. Sistemul de colectare al apelor pluviale este in stare avansata de degradare, scurgerea

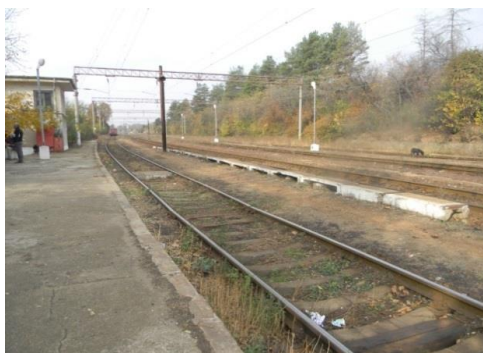
PEROANE

Peronul de la linia 1 este realizat cu strat de uzura din asfalt pe suport din beton, in stare de degradare, fara planeitate. Peronul dintre liniile 1- 2 este realizat din elemente prefabricate din beton in stare de degradare.
