*Studiu de Fezabilitate pentru reabilitarea liniei feroviare Craiova-Drobeta Turnu Severin-Caransebeș, parte a
Coridorului Orient/Est-Mediteranean*

STUDIU DE FEZABILITATE FINAL

E218.0.SF.00.SFF.XX.X.00.001.D

Februarie 2021

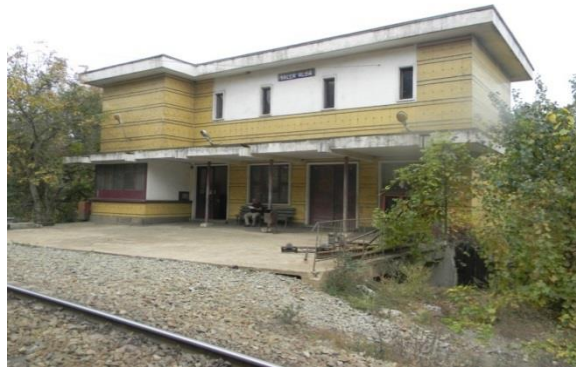
CLADIRE DE CALATORI SI C.E.D.

Cladirea de calatori și CED are regim de înălțime D+ P+ E. Peretii sunt din zidărie din caramida iar acoperișul este tip terasă necirculabilă cu învelitoare din membrana bituminoasă. Tamplăria – uși și ferestre - este realizată din lemn – uși - la interior din lemn și metal la exterior. În interior sunt amenajate o serie de încăperi cu funcțiuni de : spații tehnice, post trafo, magazine la demisol; sala IDM, sala de așteptare, birou șef stație, magazie la parter; sala relee CED, sala baterii, birou la etaj. Finisajele interioare sunt: zugrăveli simple, vopsitorii de ulei la pereti și tavane; pardoseli din ciment sclivisit, linoleum, sunt în stare bună. La exterior fațadele sunt placate cu placute ceramice și parțial zugrăveli simple. Finisajele în totalitatea lor sunt în stare relativ bună. Sistemul de colectare al apelor pluviale- jgheaburi și burlane- este în stare de degradare parțial lipsesc. La fațada spre linii există o copertină, pe stalpi metalici, cu învelitoare din membrana bituminoasă. Sobe sunt de asemenea în stare relativ bună. Accesul în clădire se face la nivelul peronului fiind în stare relativ bună. Pe trei laturi există un trotuar de gardă din beton, în stare de degradare. Pe latura dinspre liniile cf există peron.

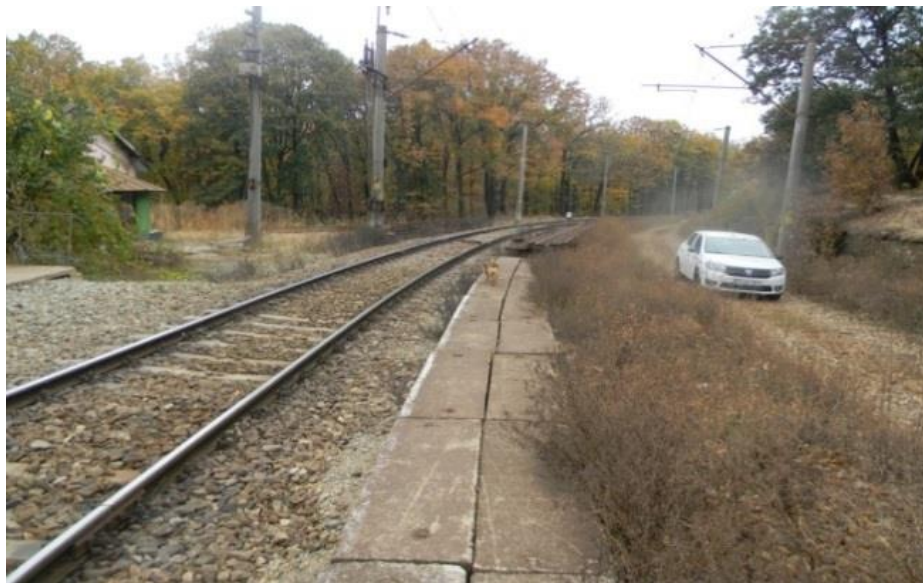
PEROANE

Peronul de la linia 1 este realizat cu strat de uzura din asfalt pe suport din beton, in stare de degradare parte din peron chiar la linia 1 fiind realizat din pietris. Peronul dintre liniile 1- 2 este realizat din elemente prefabricate din beton in stare de degradare.

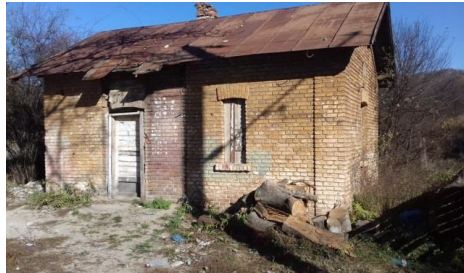
CLADIRE CANTON

Clădirea Canton are regim de înălțime P. Pereteii sunt din zidărie din cărămidă iar acoperișul este tip sarpanta din lemn cu învelitoare din tablă zincată. Tamplăria – uși și ferestre - este realizată din lemn. În interior este amenajată o singură încăpere. Finisajele interioare sunt: zugrăveli simple, la pereți și tavane, în stare avansată de degradare; pardoseala din dusemea, este în stare de degradare. La exterior fațadele sunt din cărămidă, în stare relativ bună. Sistemul de colectare al apelor pluviale- jgheaburi și burlane- lipsește.

Pereții din zidărie sunt parțial degradați prezentând o serie de fisuri verticale mai ales în zona golurilor de ferestre și zone cu infiltrații. În momentul de față clădirea este abandonată.

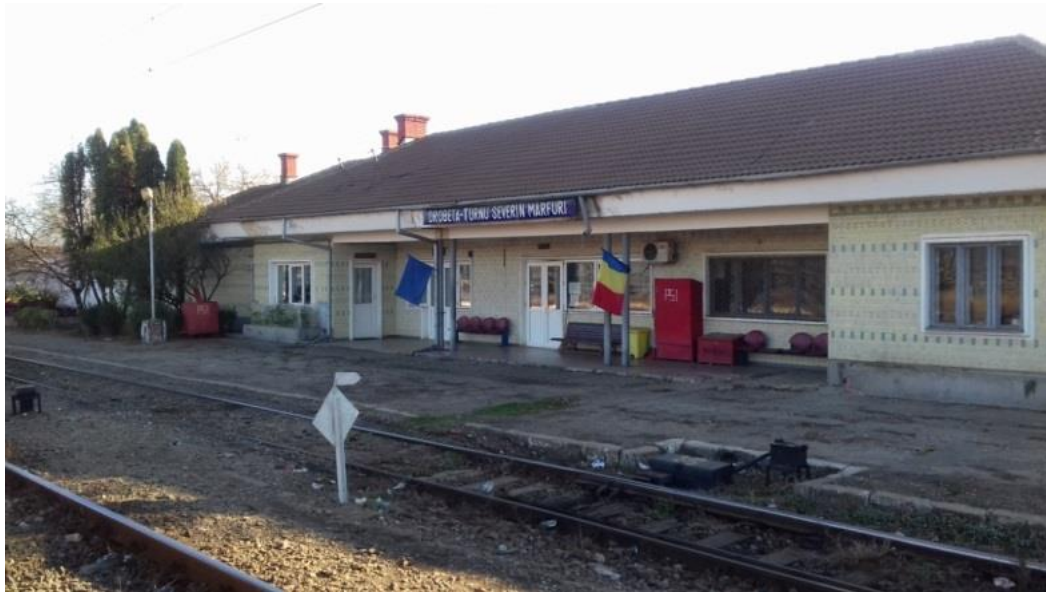
CLADIRE DE CALATORI SI C.E.D.

Clădirea de călători și CED are regim de înălțime P. Pereteii sunt din zidărie din cărămida iar acoperișul este tip șarpantă din lemn cu învelitoare din țiglă ceramică. Tamplăria – uși și ferestre - este realizată din lemn – uși - la interior din lemn, în stare relativă de degradare și metal, pvc și lemn la exterior. În interior sunt amenajate o serie de încăperi cu funcțiuni de : locuință, birou șef stație, hol casa bilete(sala așteptare), sala IDM, sala relee CED, sala baterii, post trafo. Finisajele interioare sunt: zugrăveli simple, vopsitorii de ulei la pereți și tavane; pardoseli din mozaic, dusemea, linoleum sunt în stare relativ bună. La exterior fațadele sunt placate cu placute ceramice și parțial zugrăveli simple. Finisajele în totalitatea lor sunt în stare relativ bună. Sistemul de colectare al apelor pluviale- jgheaburi și burlane- este în stare bună. La fațada spre linie există un portic, pe stalpi metalici. Sobele sunt de asemenea în stare relativ bună. Accesul în clădire se face la nivelul peronului fiind în stare relativ bună. Pe trei laturi există un trotuar de gardă din beton, în stare de degradare. Pe latura dinspre liniile cf există peron.

Peretii din zidarie si elementele structurale din beton armat se gasesc intr-o stare relativ buna, exceptie facand in special planseele din zonele de rost (dintre corpurile construite in etape diferite) care au suferit degradari din cauza infiltratiei apelor pluviale.

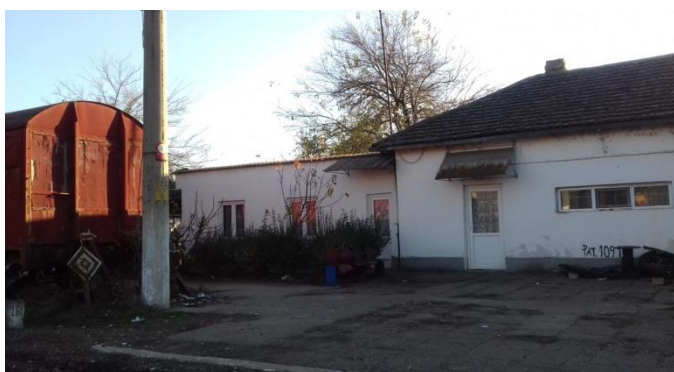
CLADIRE ANEXA

Cladirea Anexa are regim de inaltime P. Peretii sunt din zidarie din caramida iar acoperisul este tip sarpanta din lemn cu invelitoare din tigla ceramica. Tamplaria – usi si ferestre - este realizata din lemn – usi - la interior din lemn, instare relativa de degradare si pvc la exterior. In interior sunt amenajate o serie de incaperi cu functiuni de : birou tranzit, scoala personalului, magazie, birour manevranti. Finisajele interioare sunt: zugraveli simple la pereti si tavane; pardoseli din mozaic, linoleum sunt in stare relativ buna. La exterior fatadele cu zugraveli simple. Finisajele in totalitatea lor sunt in stare relativ buna. Sistemul de colectare al apelor pluviale- jgheaburi si burlane- este in stare buna. Sobe sunt de asemenea in stare relativ buna. Accesul in cladire se face la nivelul

Pereții din zidărie și elementele structurale din lemn și beton armat se găsesc într-o stare relativ bună, excepție făcând zonele de îmbinare dintre clădirea veche și extinderi care prezintă fisuri verticale cu degradări medii ale peretilor.

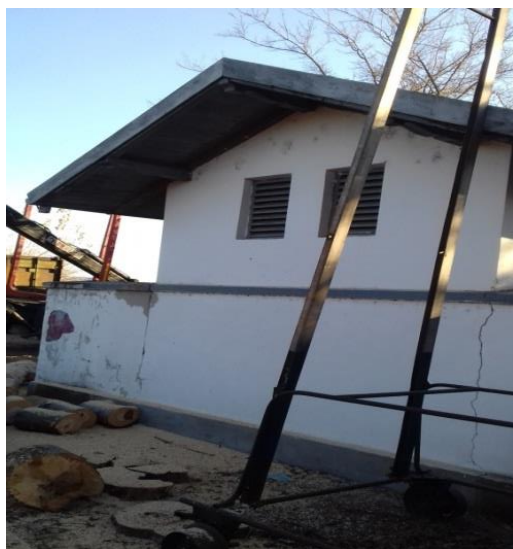
CLADIRE W.C.

cabina și un pisoar, la perete, la barbați. Finisajele interioare sunt: zugrăveli simple la pereți și tavane; pardoseli din ciment sclivisit. La exterior zugrăvelile sunt simple. Finisajele în totalitatea lor sunt în stare de degradare. Sistemul de colectare al apelor pluviale – jgheaburi și burlane- parțial lipsește. Perimetral există un trotuar de garda din dale din beton, în stare relativ bună.

Este o clădire cu regimul de înălțime parter cu structura de rezistență alcătuită din pereți de zidărie nearmată (caramida plină presată) și șarpanta din lemn cu înveliș din țiglă ceramică. Pereții din zidărie sunt deteriorați datorită infiltrațiilor (tamplăria lipsește), o parte din ei prezentând fisuri verticale.

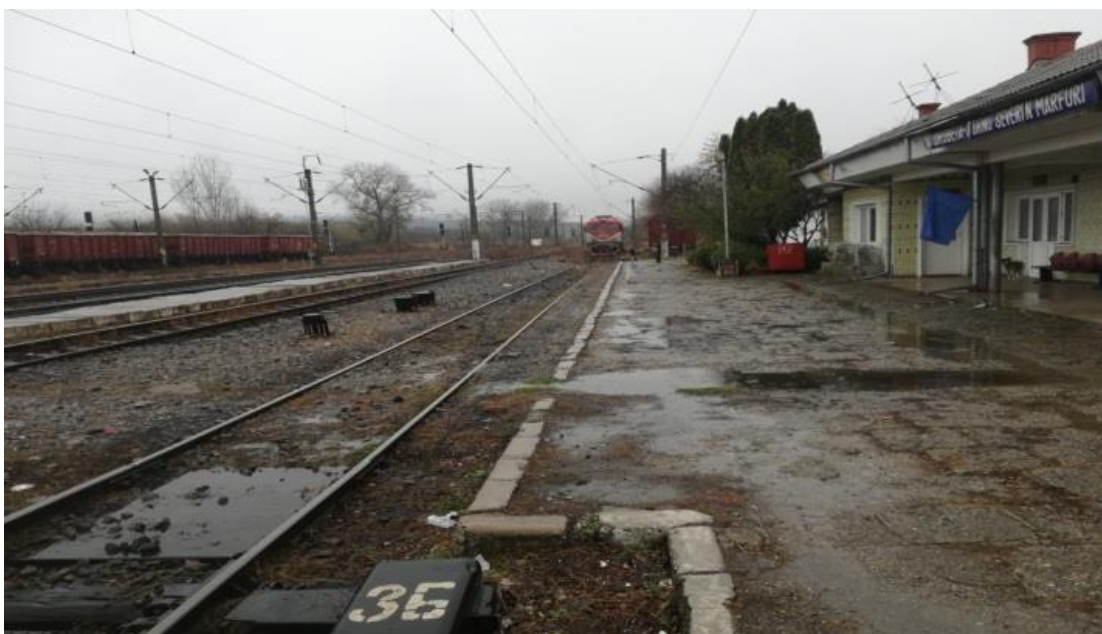
PEROANE

Peronul de la linia 1 este realizat cu strat de uzură din asfalt pe suport din beton, în stare de degradare. Peronul dintre liniile 2 – 3 este realizat din elemente prefabricate din beton în stare relativ bună.

Peronul de la linia 1 (cu lungimea de aproximativ 100m) este realizat din asfalt cu borduri din piatră fiind degradat și parțial acoperit de vegetație.

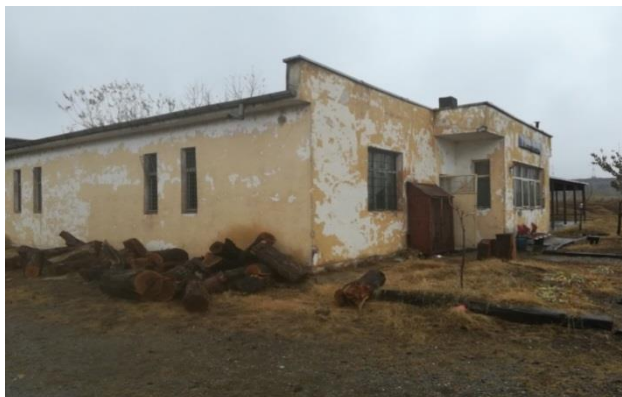
CLADIRE DE CALATORI SI C.E.D.

Structura de rezistență (peretele de zidărie și planșeul de beton armat) se prezintă într-o stare relativ bună cu excepția unor zone cu degradări locale de la peretele exteriori (fisuri înclinate și tencuială degradată) datorate în special infiltrațiilor de la apele pluviale.

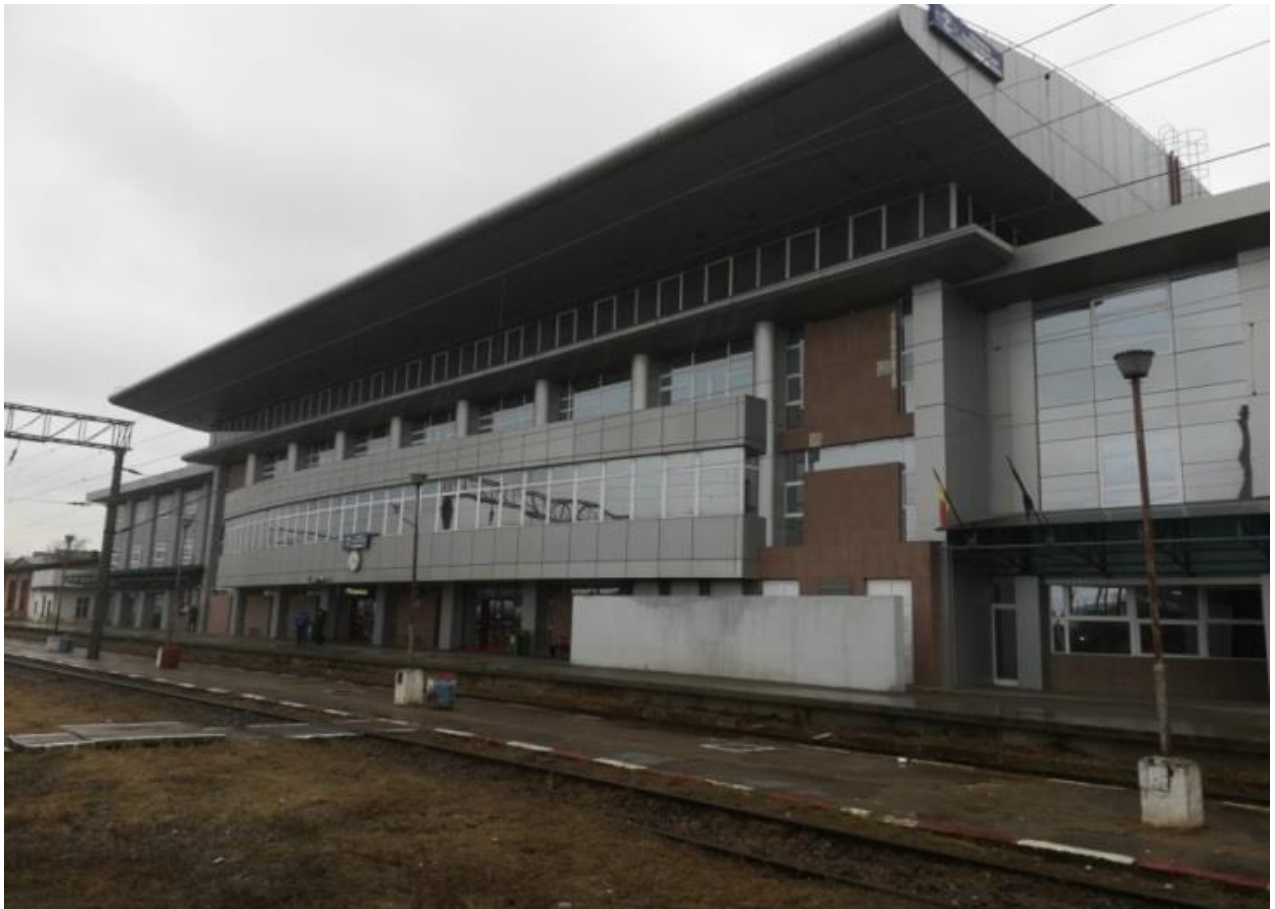
CLADIRE DE CALATORI

In momentul de fata elementele structurale (stalpi, grinzi si placi) se prezinta bine fara avarii sau degradari, cladirea fiind bine intretinuta.

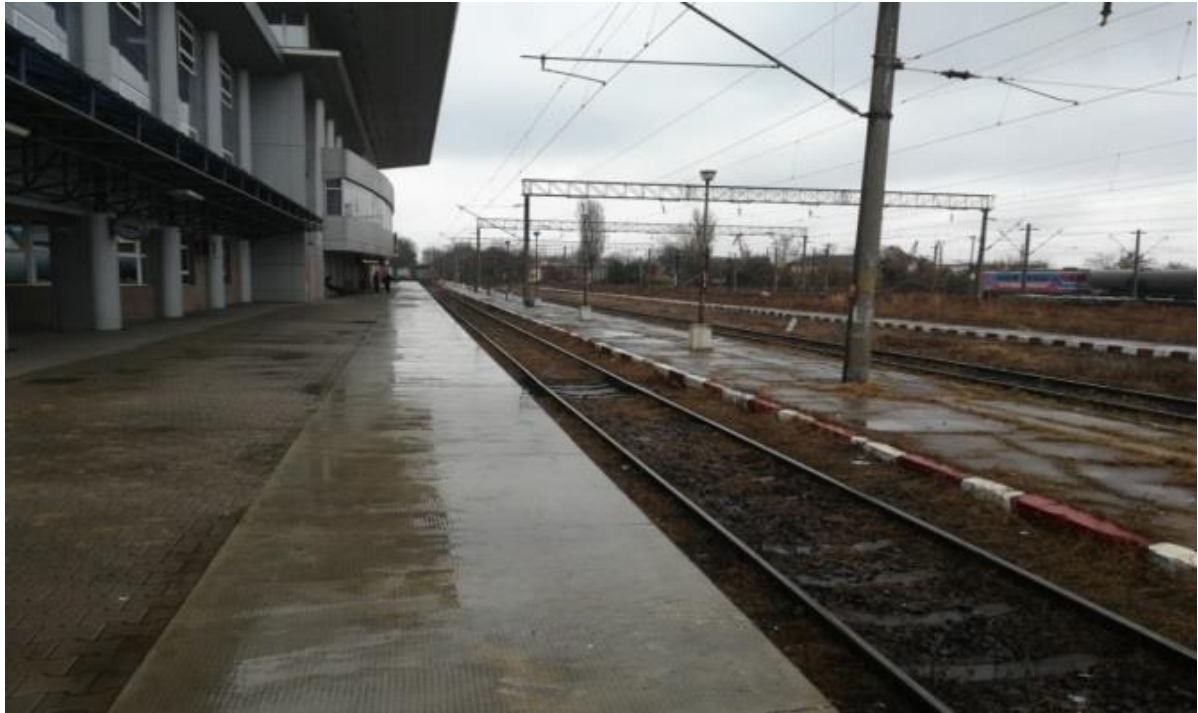
PEROANE

Peronul de la linia 1 este realizat cu strat de uzura din pavele din beton și pe o porțiune de cca 1,20m., spre linia CF este realizat din beton. Peronul de la liniile 1-2 este realizat cu strat de uzura din asfalt, în stare de degradare, pe suport din beton. Peronul dintre liniile 2 – 3 este realizat din elemente prefabricate din beton în stare de degradare.

Peronul dintre liniile 1 și 2 (cu lungimea de aproximativ 450m) este realizat din asfalt cu borduri din piatră fiind degradat și parțial acoperit de vegetație.

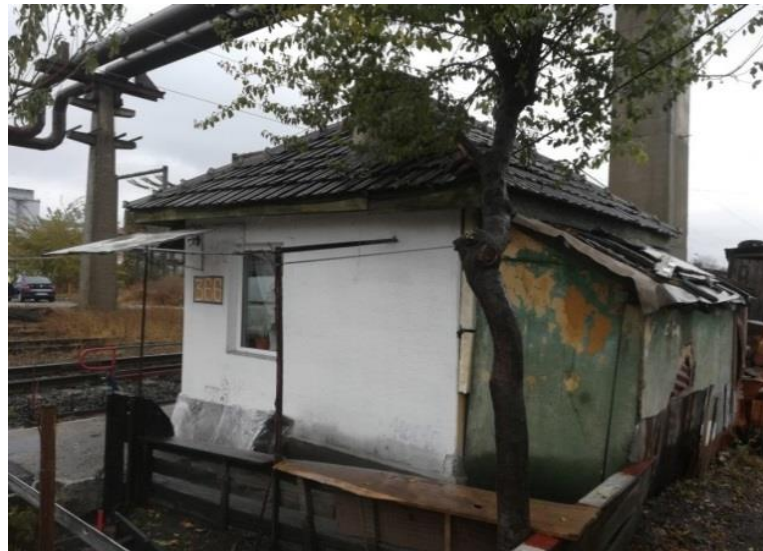
CLADIRE CANTON 366

Clădirea are un regim de înălțime parter structura de rezistență fiind alcătuită din pereți de zidărie nearmată, pod cu șarpantă din lemn (cu înveliș din țigle ceramice) și fundații din beton simplu. Pereții din zidărie sunt degradați moderat la partea inferioară din cauza infiltrațiilor.

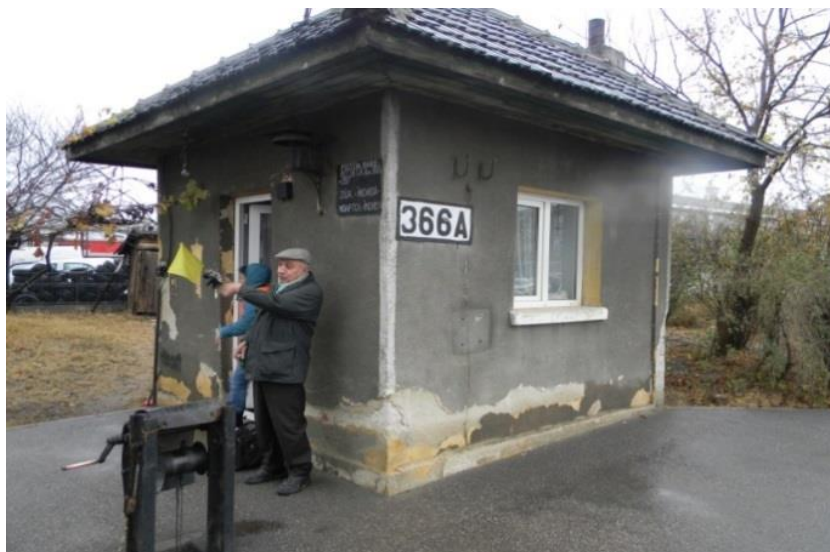
CLADIRE CANTON 366A

Clădirea are un regim de înălțime parter structura de rezistență fiind alcătuită din pereți de zidărie nearmată, pod cu șarpantă din lemn (cu înveliș din țigle ceramice) și fundații din beton simplu. Pereteii din zidărie sunt degradați moderat la partea inferioară din cauza infiltrațiilor.

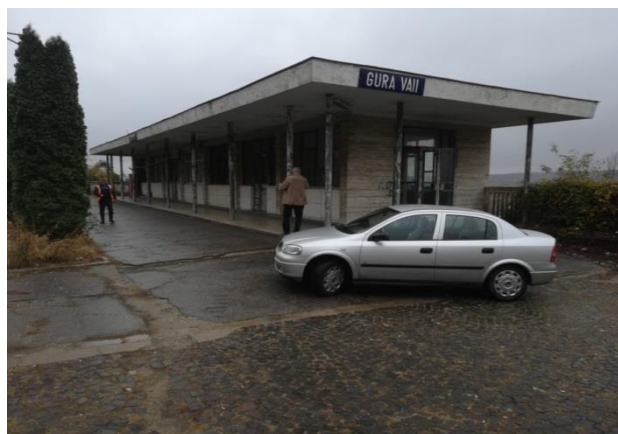
CLADIRE DE CALATORI SI C.E.D.

Clădirea de calatori și CED are regim de înălțime demisol+ P. Peretele sunt din zidărie din cărămida iar acoperișul este tip terasă cu învelitoare bituminoasă. Tamplăria – uși și ferestre - este realizată din lemn – uși - la interior din lemn și pvc, în stare relativă de degradare și metal, pvc și lemn la exterior. Grupurile sanitare, separate pe sexe, sunt amenajate la nivelul demisolului în capătul clădirii, cu acces prin intermediul unei scări exterioare. În interior sunt amenajate o serie de încăperi cu funcțiuni de : grup electrogen, sala baterii, arhivă, camera la demisol; sala IDM, sala așteptare, birou șef stație, magazie la parter. Finisajele interioare sunt: zugrăveli simple, vopsitorii de ulei la pereți și tavane; pardoseli din mozaic, parchet, beton, linoleum sunt în stare relativ bună. La exterior fațadele sunt placate cu plăci din travertin și parțial zugrăveli simple. Finisajele în totalitatea lor sunt în stare relativ bună. Sistemul de colectare al apelor pluviale- jgheaburi și burlane- cu scurgere interioară este în stare bună. La fațada spre linii există o copertină, pe stalpi metalici. Sobele sunt de asemenea în stare relativ bună. Accesul în clădire se face la nivelul peronului fiind în stare relativ bună. Starea grupurilor sanitare, neutilizabile, este în stare de degradare. Pe trei laturi există un trotuar de gardă din beton, în stare de degradare. Pe latura dinspre liniile cf există peron.

Peretii din zidărie sunt într-o stare relativ bună cu excepția zonei grupurilor sanitare unde prezintă degradări în special din cauza acțiunii apei. Planșeul de peste demisol este fisurat în mai multe zone pe aceeași direcție, la distanțe egale (pe rosturile dintre elementele prefabricate).

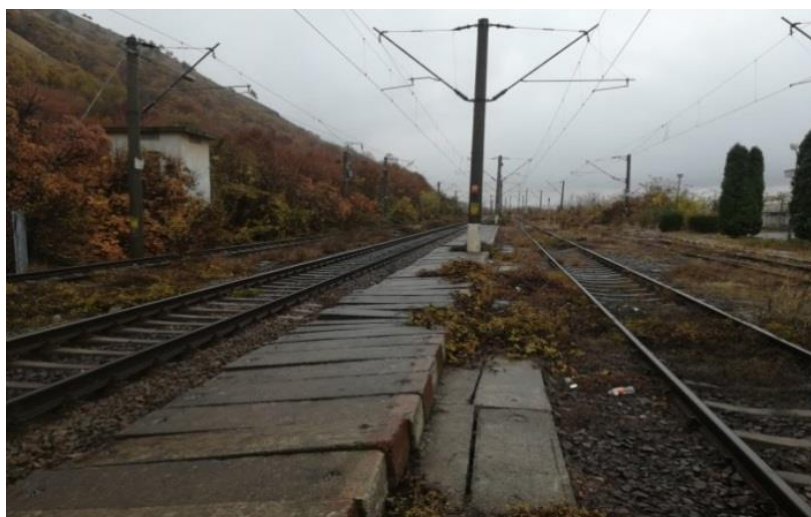
PEROANE

Peronul de la linia 1 (cu o lungime de aproximativ 100m) este realizat din asfalt (degradat) cu borduri din piatră, beton (degradat) și piatră cubică fiind parțial acoperit de vegetație.

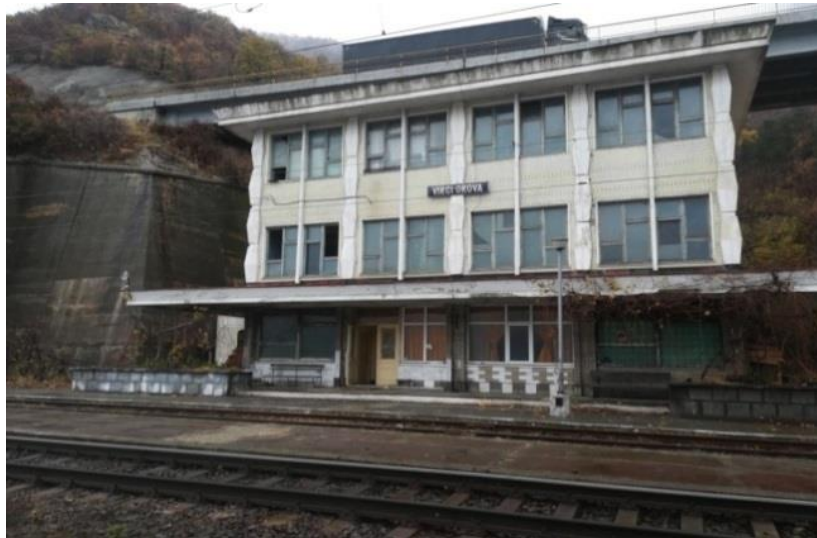
CLADIRE DE CALATORI SI C.E.D.

Structura in cadre de beton armat se prezinta bine, cu exceptia unor degradari locale in special la planseul de peste etajul 2 unde este fisurat pe aceeasi directie, la distante egale (pe rosturile dintre elementele prefabricate), cateva zone cu infiltratii si fisuri intr-o zona din planseul monolit de peste etaj 1. Peretii din zidarie sunt in stare buna dar prezinta fisuri inclinate pe cateva zone de la nivelul etajelor 1 si 2.

In clădire sunt amenajate grupuri sanitare pentru personal sau călători însă acestea sunt neutilizabile fiind într-o stare avansată de degradare, clădirea fiind în prezent fără apă curentă.

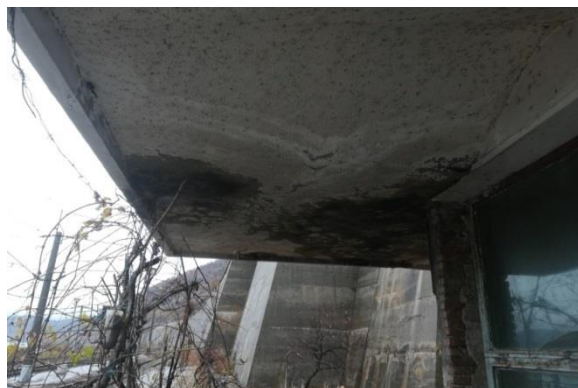
COPERTINE

Copertinele din jurul cladirii sunt realizate din elemente de beton armat si prezinta degradari locale

din cauza infiltratiei apelor pluviale.

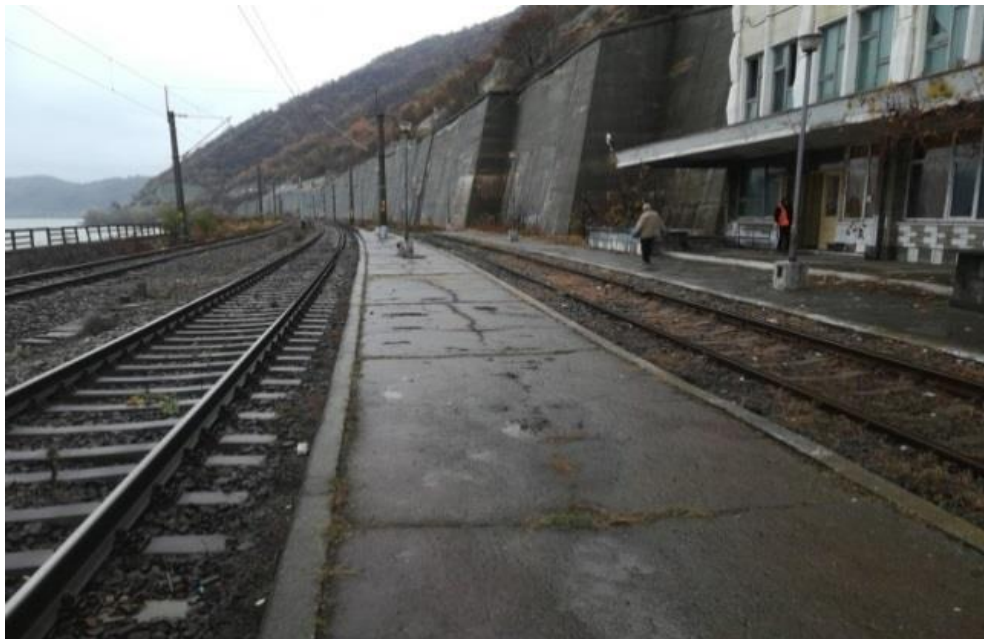
PEROANE

Peronul de la linia 1 si de la liniile 1- 2 sunt realizate cu strat de uzura din asfalt, prezinta degradari
partiale.

Peroanele de la linia 1(cu lungimea de aproximativ 100m) si dintre liniile 1 si 2 (de aproximativ
200m lungime) sunt realizate din asfalt cu borduri din piatra si au degradari locale ale imbracamintii
asfaltice.

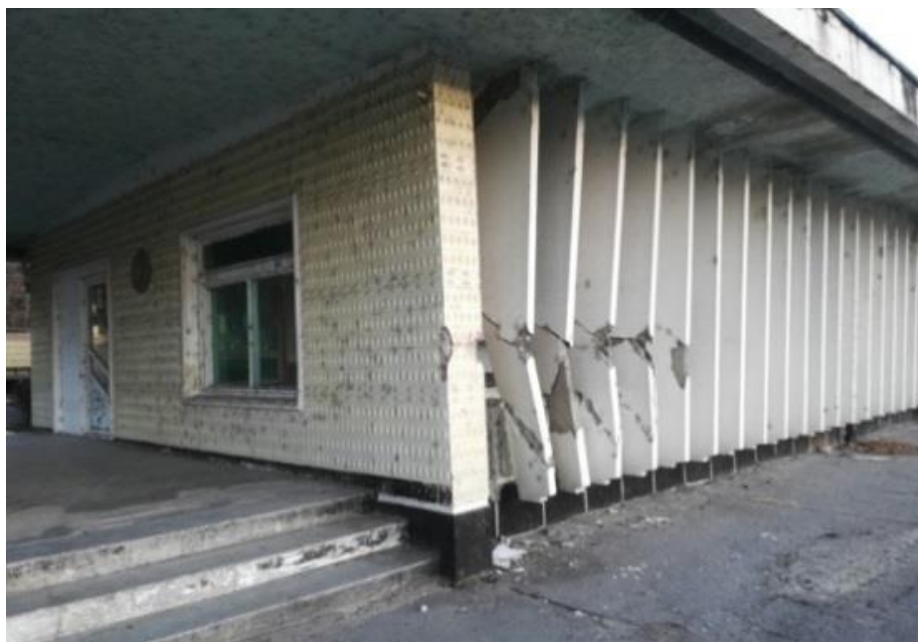
CORPUL 1 (CLADIRE RESTAURANT + COPERTINA STANGA)

Atat structura din beton armat cat si zidaria din caramida sunt intr-o stare relativ buna cu exceptia unor degradari la intradosurile planseelor din zona porticelor datorate infiltratiilor de la apele pluviale, prezentei unor fisuri verticale si inclinate in pereti si deteriorarii elementelor decorative din beton armat ale fostului restaurant.

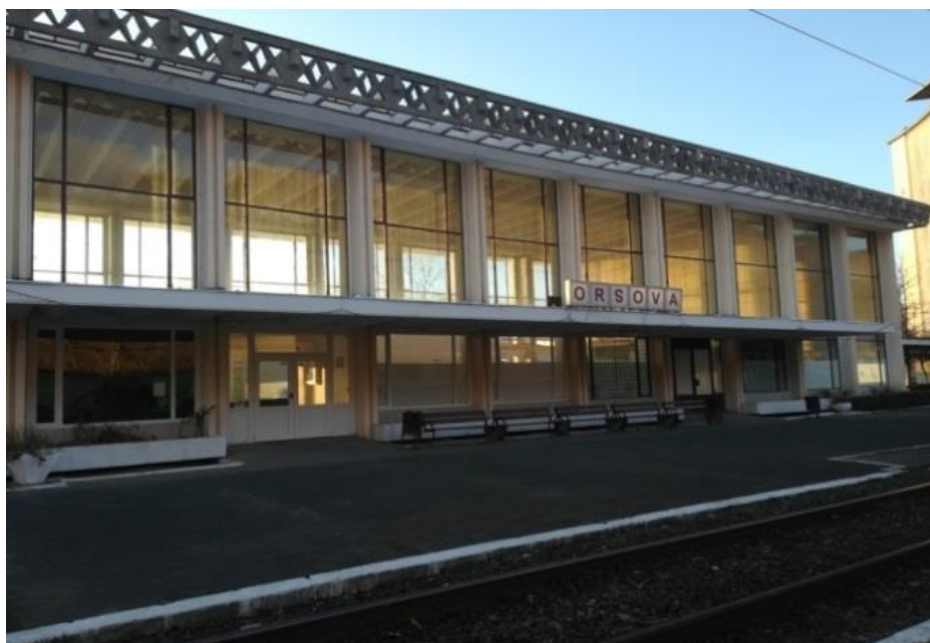
CORPUL 2 (CLADIRE DE CALATORI)

Atât structura din beton armat cât și zidăria de compartimentare din caramida sunt într-o stare bună cu excepția unor degradări ca urmare a lipsei de întreținere, una dintre grinzile cu secțiune variabilă de la nivelul copertinei prezentând fisuri.

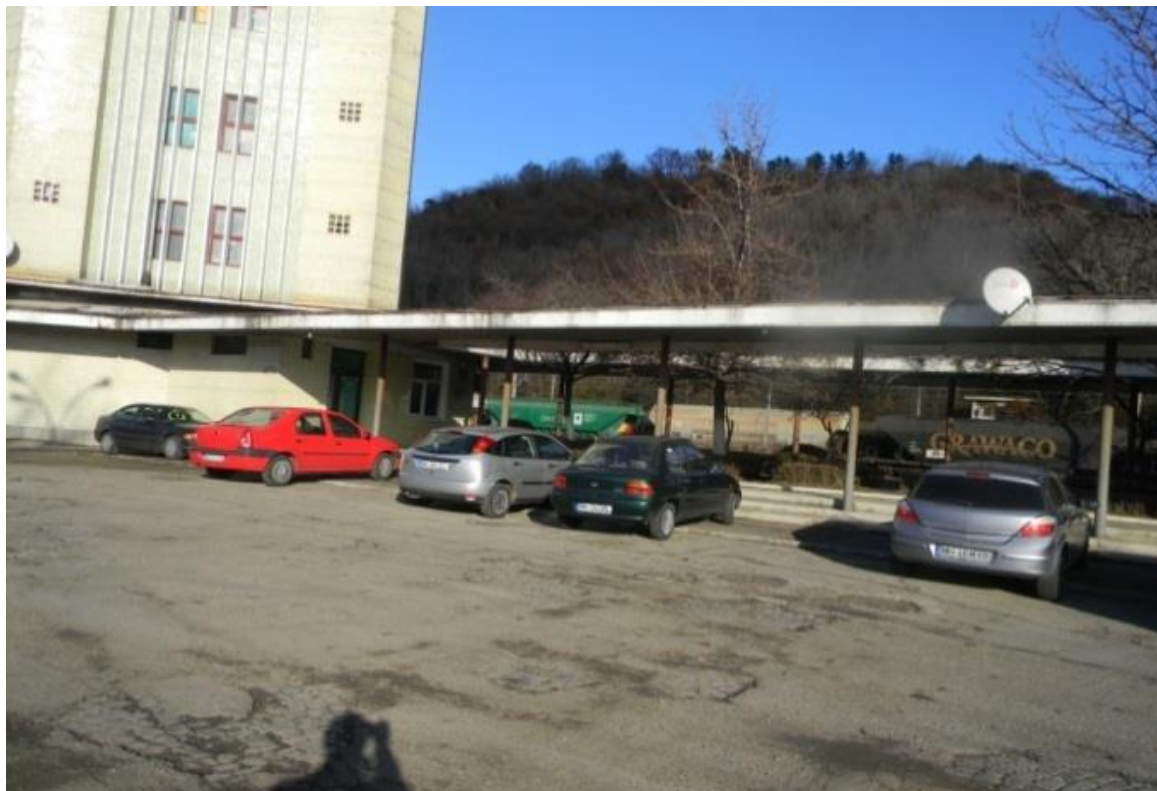
CORPUL 3 (COPERTINA DREAPTA)

Atat structura din beton armat cat si stalpii metalici sunt intr-o stare relativ buna cu exceptia unor zone cu degradari la intradosurile planseelor din zona porticelor datorate infiltratiilor de la apele pluviale.

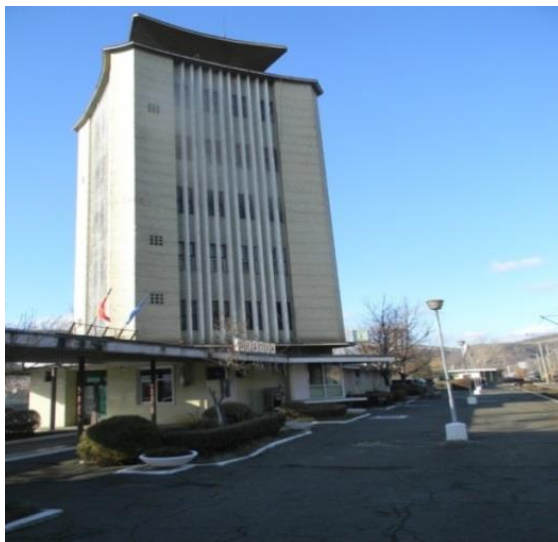
CORPUL 4 (CLADIRE TURN, C.E.D.)

Atat structura din beton armat cat si zidaria de compartimentare din caramida sunt intr-o stare buna cu exceptia unor degradari la intradosurile planseelor de la ultimele nivele datorate infiltratiilor de la apele pluviale.

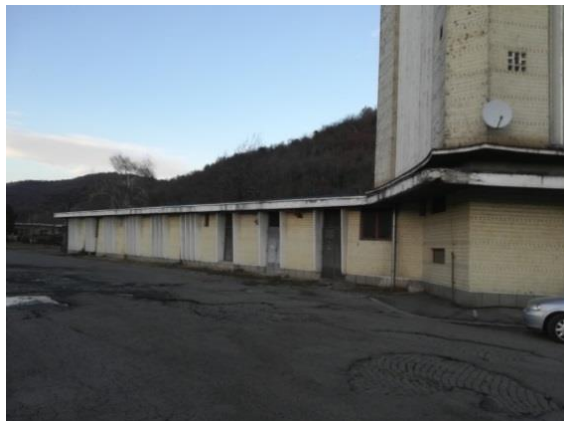
CORPUL 5 (POLITIE, SCOALA PERSONAL, MAGAZII, ANEXE)

Este o cladire cu regimul de inaltime parter avand structura de rezistenta din zidarie de caramida si planseu din beton armat (grinzi si placi). Infrastructura este alcatuita din fundatii de beton armat. Atat structura din beton armat cat si zidaria din caramida sunt intr-o stare relativ buna cu exceptia unor degradari la intradosurile planseelor datorate infiltratiilor de la apele pluviale.

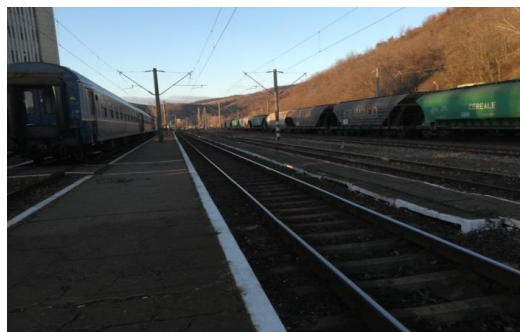
PEROANE

Peronul de la linia 1 (cu o lungime de aproximativ 350m) are in jur de 10m latime si este alcatuit din asfalt cu borduri de piatra. Acesta se afla intr-o stare buna avand doar cateva degradari locale. Peronul dintre liniile 1 si 2 (cu o lungime de aproximativ 350m) are in jur de 3m latime si este alcatuit din asfalt cu borduri de piatra. Acesta se afla intr-o stare buna avand doar cateva degradari locale.

Peronul dintre liniile 2 si 3 (cu o lungime de aproximativ 300m) are in jur de 1,6m latime si este alcatuit din elemente prefabricate de beton armat degradate.

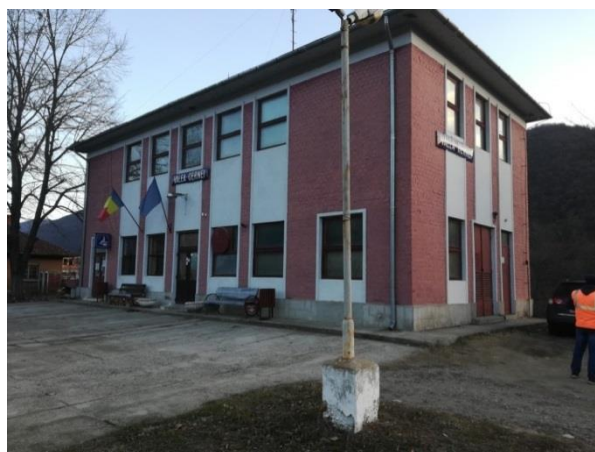
Cladire de Calatori si C.E.D. →

Peretii din zidarie si planseele de beton sunt in stare buna. La sala de baterii si sala relee, planseul de peste etaj este fisurat pe aceiasi directie, la distante egale (pe rosturile dintre elementele

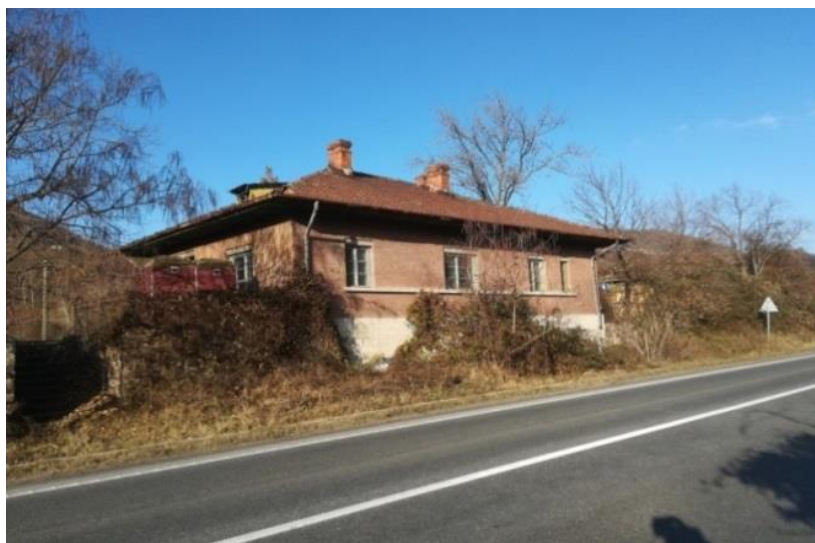
CLADIRE LOCUINTA

Cladirea locuinta are regim de inaltime subsol partial+ P. Peretii sunt din zidarie din caramida iar acoperisul este tip sarpanta din lemn cu invelitoare din tigla ceramica. Tamplaria – usi si ferestre - este realizata din lemn – usi - la interior, in stare de degradare si din lemn la exterior, in stare de degradare. In interior sunt amenajate o serie de incaperi cu functiuni de : locuinta si birouri. Finisajele interioare sunt: zugraveli simple la pereti si tavane in stare de degradare; pardoseli din parchet in stare de degradare. La exterior fatadele sunt din caramida aparenta in stare buna. Sistemul de colectare al apelor pluviale- jgheaburi si burlane- este in stare relativ buna. Sobe sunt de asemenea in stare de degradare Accesul in cladire se face la nivelul peronului fiind in stare relativ buna. Perimetral exista un trotuar de garda din dale beton, in stare relativ buna.

Peretii din zidarie sunt in stare buna. Planseul din lemn de peste parter si podul prezinta zone cu degradari accentuate datorate in special infiltratiilor din apele pluviale.

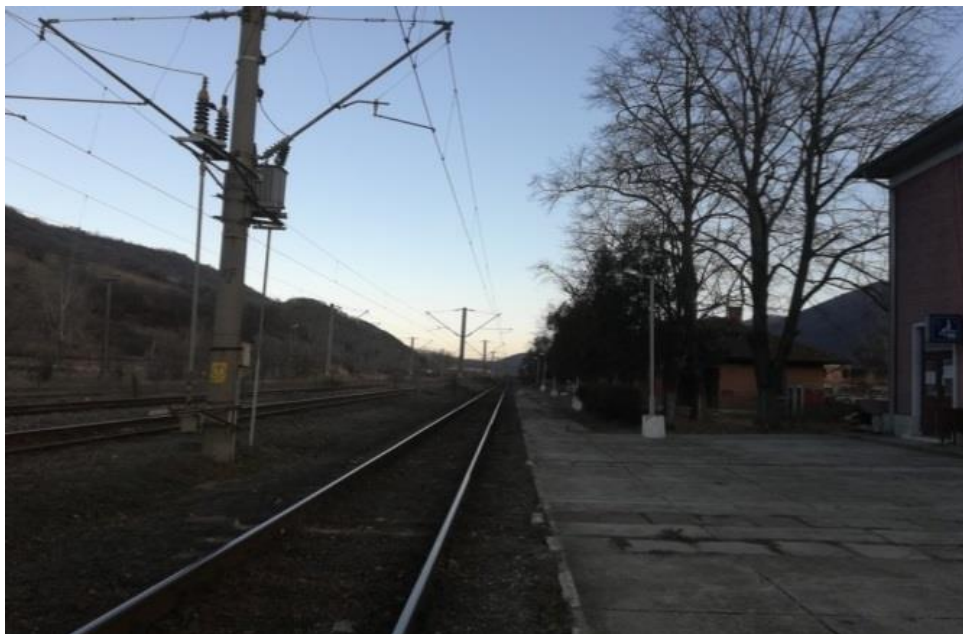
PEROANE

Peronul de la linia 1 cu o lungime de aproximativ 250m si latime 1,50÷8,00m realizat din beton este partial in stare buna, partial degradat.

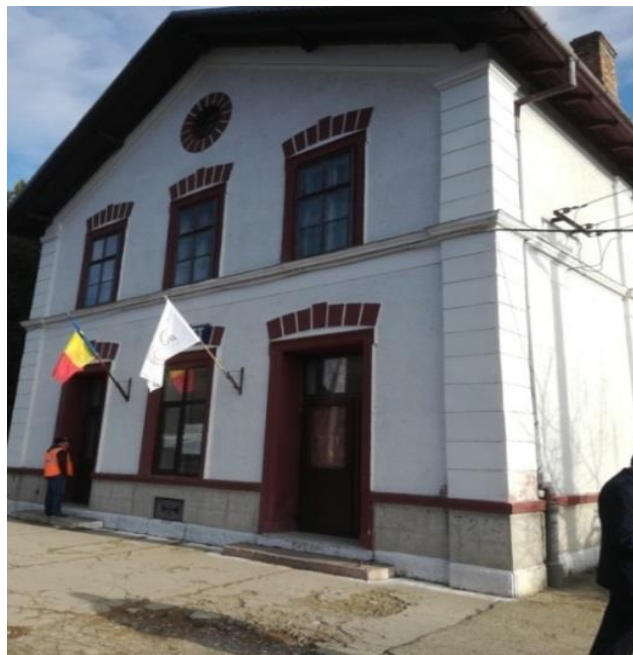
CLADIRE DE CALATORI

Peretii din zidarie sunt intr-o stare buna cu degradari locale (cu tencuiala desprinsa in special la cei exteriori), planseele din lemn sunt intr-o stare relativ buna cu degradari medii, locale.

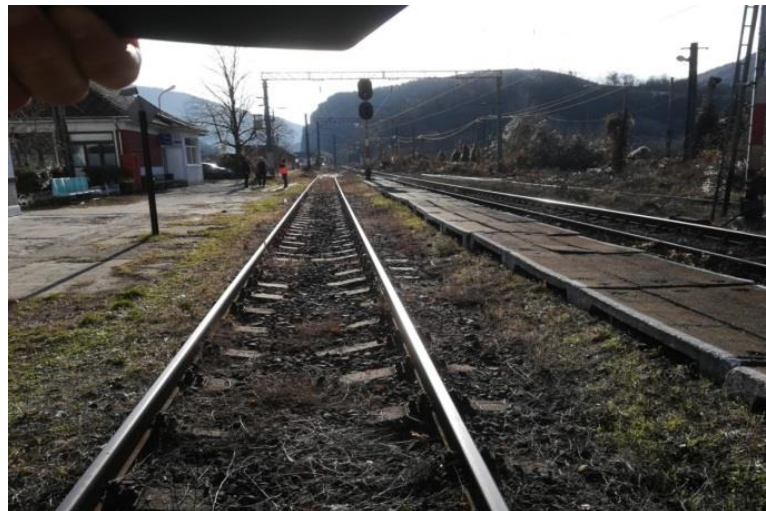
PEROANE

Peronul de la linia 1 este realizat cu strat de uzura din asfalt pe suport din beton, in stare relativ buna. Peronul dintre liniile 1 – 2 este realizat din elemente prefabricate din beton, in stare de dgradare partiala si deplasate de la pozitia initiala.

Peronul (cu lungimea de aproximativ 100m) este alcatuit din elemente prefabricate de beton armat, degradate local sau deplasate de la pozitie.

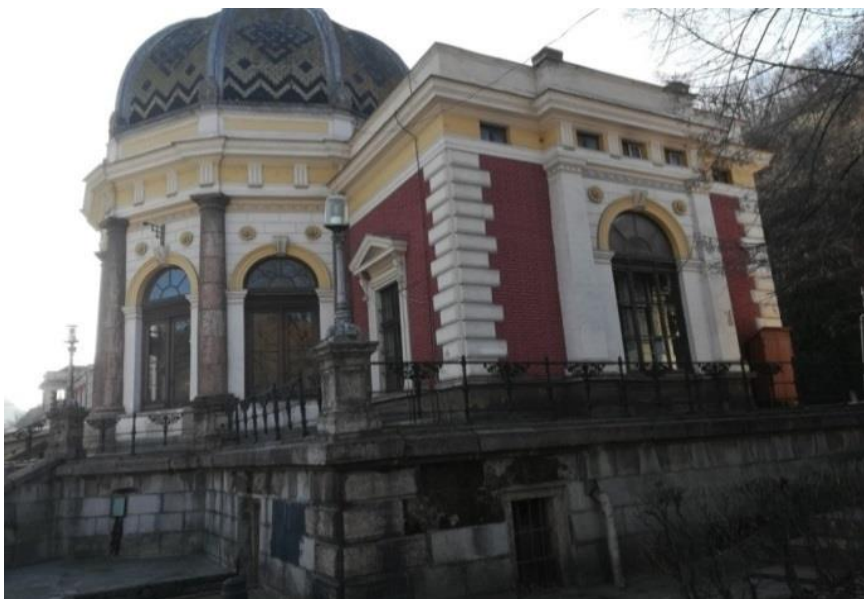
CLADIRE DE CALATORI + C.E.D.

Cladirea de calatori si CED are regim de inaltime demisol partial+ P+ E partial. Peretii sunt din zidarie din piatra si beton iar acoperisul este tip cupola pe zona centrala a holului central si tip sarpanta din lemn cu invelitoare din tigla solzi pe corpurile adiacente holului central. Tamplaria – usi si ferestre - este realizata din lemn, in stare relativa de degradare. In interior sunt amenajate o serie de incaperi cu functiuni de : sala IDM, sala de asteptare, birouri la parter, sala relee CED, sala electromecanic la etaj. Finisajele interioare sunt: mozaic, picturi murale, zugraveli simple, lambriuri la pereti si tavane sunt in stare relativ buna; pardoseli din mozaic, parchet si linoleum sunt in stare relativ buna. La exterior fatadele sunt partial din caramida aparenta si partial zugraveli decorative. Finisajele in totalitatea lor sunt in stare relativ buna. Sistemul de colectare al apelor pluviale-jgheaburi si burlane- este in stare buna. Accesul in cladire se face la nivelul peronului fiind in stare relativ buna. Pe laturile inguste exista un trotuar de garda din gresie portelanata, in stare relativ buna. Pe latura dinspre liniile cf exista peron.

Instalatie in stare functionala dar degradata.

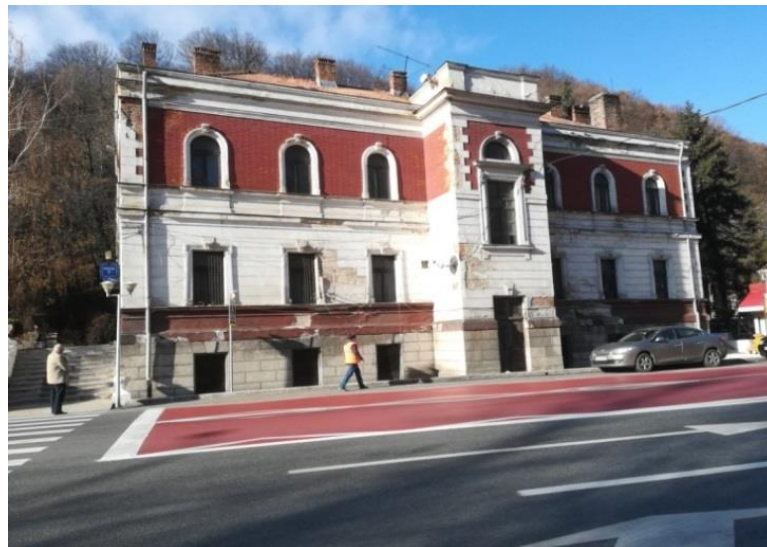
CLADIRE ANEXA

Peretii din zidarie sunt intr-o stare relativ buna cu degradari locale (cu tencuiala desprinsa in special la cei exteriori), planseul din boltisoare de peste parter prezinta degradari locale iar planseul din lemn de peste etaj este degradat in special din cauza infiltratiilor.

Cladirea prezinta degradari atat la interior cat si la exterior datorita lipsei de intretinere.

Instalatie in stare functionala dar degradata.

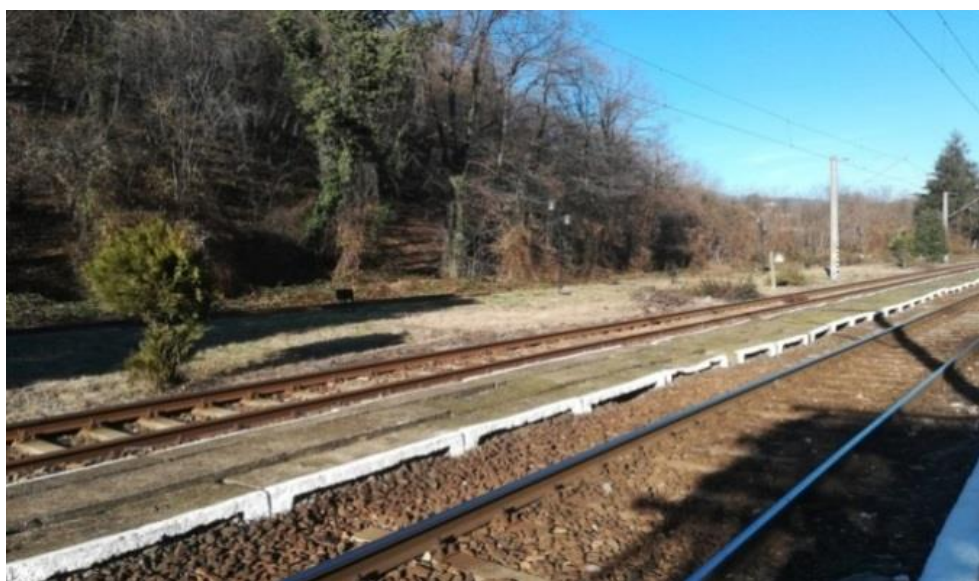
PEROANE

Peronul de la linia 1 este realizat cu strat de uzura din gresie portelanata pe suport din beton, in stare relativ buna. Peronul dintre liniile 1 – 2 este realizat din elemente prefabricate din beton, in stare de degradare partiala.

Peronul dintre liniile 1 si 2 (cu o lungime de aproximativ 250m) este alcatuit din elemente prefabricate de beton armat, partial degradate, partial in stare buna.

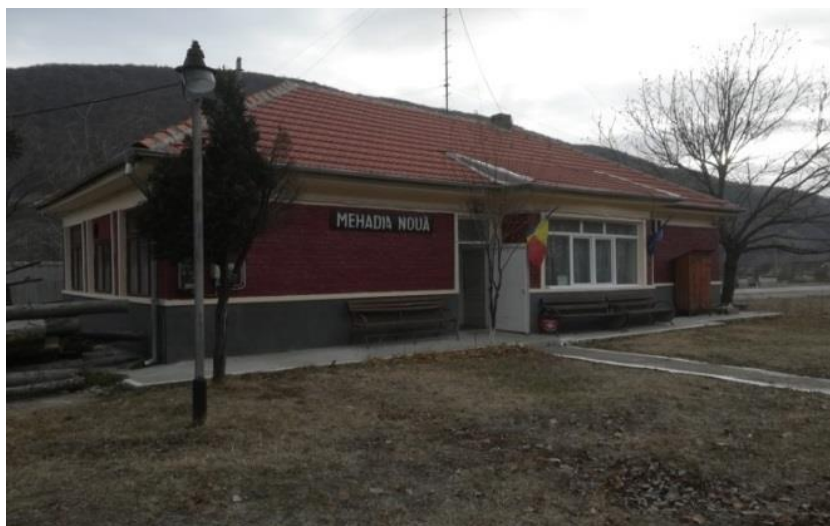
CLADIRE DE CALATORI + C.E.D.

Peretii din zidarie si planseele din beton armat sunt intr-o stare relativ buna cu degradari medii, locale in special datorita infiltratiilor de la nivelul soclului la peretii exteriori si in zona rosturilor elementelor prefabricate ale planseului.

Instalatie in stare functionala dar degradata.

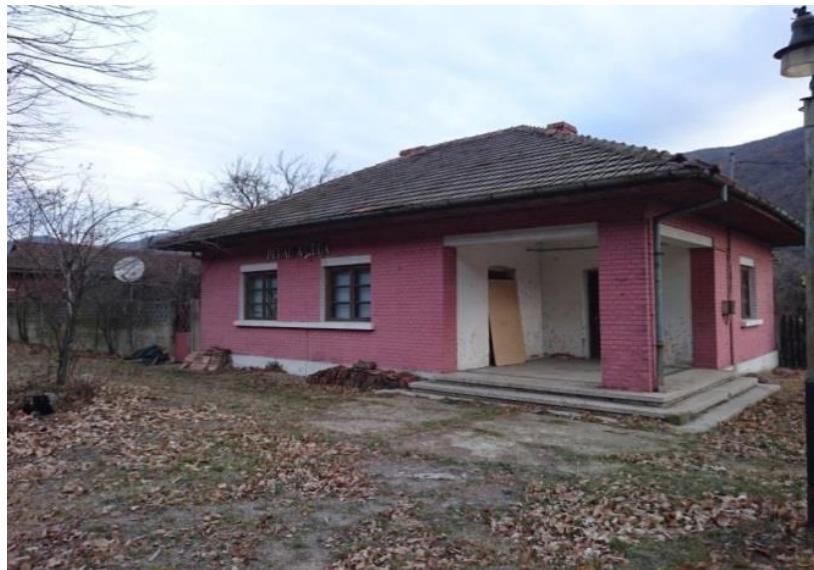
CLADIRE LOCUINTA

Instalatie in stare functionala dar degradata.

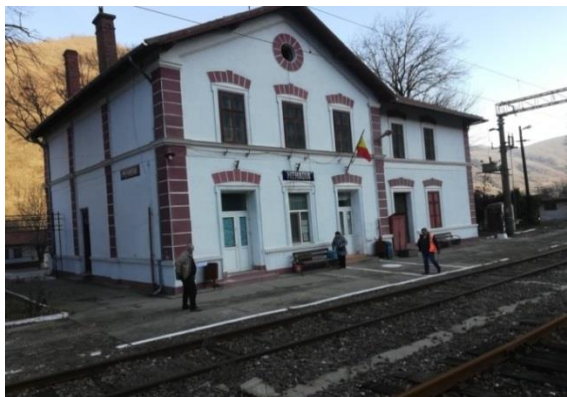
CLADIRE DE CALATORI SI C.E.D.

Peretii din zidarie sunt intr-o stare buna cu degradari minime locale iar planseele din lemn sunt sunt intr-o stare relativ buna cu degradari medii, locale cu exceptia planseului de lemn de peste etaj din corpul vechi (portiuni din acesta sunt in pericol de a se prabusi) si planseului de peste parter din zona magaziei de lemne care prezinta deteriorari.

Instalatie in stare functionala dar degradata.

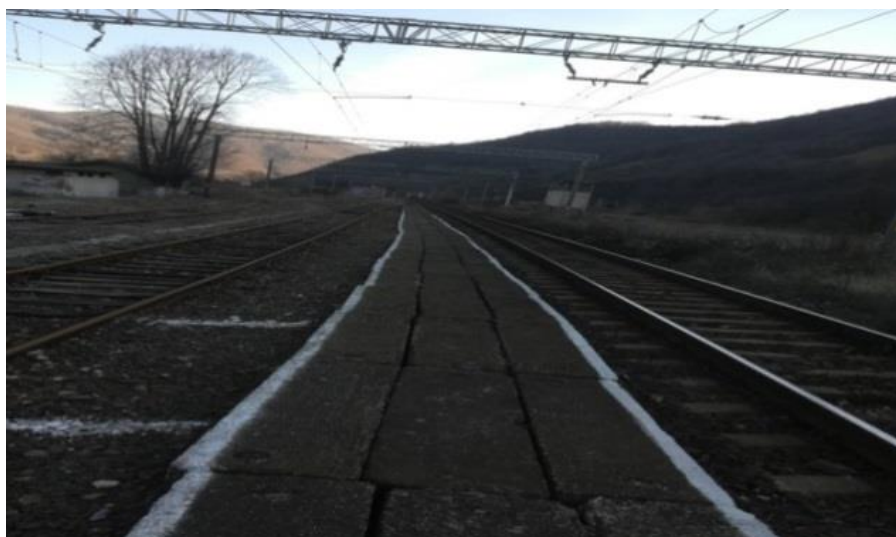
PEROANE

Peronul de la linia 1 este realizat cu strat de uzura din beton, in stare de degradare. Peronul dintre liniile 1 – 2 este realizat din elemente prefabricate din beton, in stare de degradare partiala.

Peronul de la linia 1 (cu o lungime de aproximativ 90m) alcatuit din beton este degradat.

Peronul dintre liniile 1 si 2 (cu o lungime de aproximativ 230m) este alcatuit din elemente prefabricate de beton armat, partial in stare buna, partial degradate si nu prezinta planeitate.

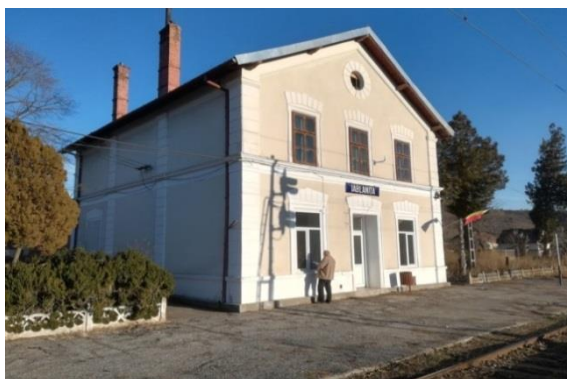
CLADIRE DE CALATORI

Peretii din zidărie sunt într-o stare bună cu degradări locale (cu tencuială desprinsă în special la cei exteriori), planșeele din lemn sunt într-o stare relativ bună cu degradări medii, locale cu excepția planșeului de peste parter din zona biroului dinspre stradă care e puternic degradat.

Instalatie in stare functionala dar degradata.

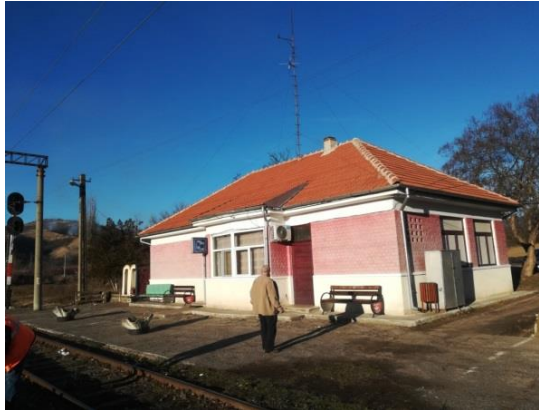
CLADIRE C.E.D.

Peretii din zidarie si planseele din beton armat sunt intr-o stare relativ buna cu degradari locale (fisuri verticale si inclinate in unii pereti exteriori). Se mai intalnesc degradari reduse datorate infiltratiilor de la nivelul soclului la peretii exteriori.

Instalatie in stare functionala dar degradata.

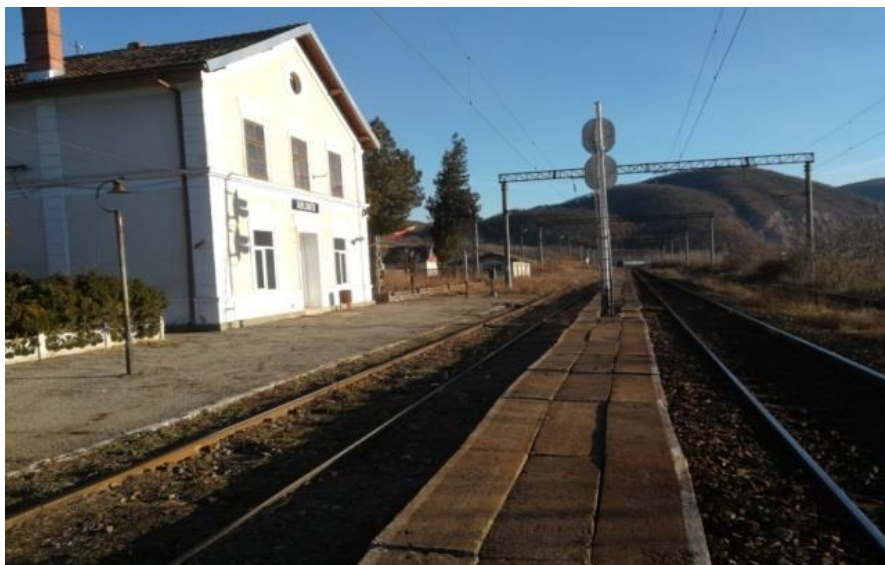
PEROANE

Peronul de la linia 1 este realizat cu strat de uzura din asfalt, degradat, pe suport din beton, in stare relativ buna. Peronul dintre liniile 1 – 2 este realizat din elemente prefabricate din beton, in stare partial buna.

Peronul de la linia 1 (cu o lungime de aproximativ 100m) alcatuit din strat suport de beton cu imbracaminte asfaltica este degradat.

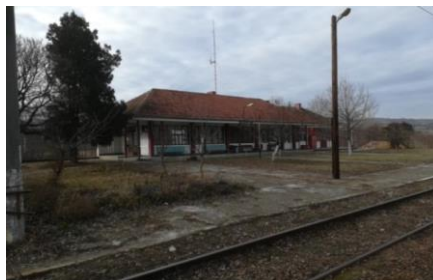
CLADIRE DE CALATORI SI C.E.D

Este o clădire cu regimul de înălțime Demisol+Parter construită în jurul anului 1972. Structura de rezistență este alcătuită din pereti de zidărie armată cu samburi de beton, planșee cu grinzi și plăci din beton armat monolit și prefabricat (local) peste demisol și peste parter. Datorită infiltrațiilor de la nivelul planșeului, ulterior a fost adăugată o sarpanta din lemn pe scaune cu învelitoare din țigle ceramice. Infrastructura este alcătuită din beton armat. Peretii din zidărie sunt într-o stare relativ bună. Planșeul de peste demisol prezintă fisuri în sala de baterii iar pe mai multe zone este fisurat pe aceeași direcție, la distanțe egale (pe rosturile dintre elementele prefabricate).

Instalație în stare funcțională dar degradată.
