*Studiu de Fezabilitate pentru reabilitarea liniei feroviare Craiova-Drobeta Turnu Severin-Caransebeș, parte a
Coridorului Orient/Est-Mediteranean*

STUDIU DE FEZABILITATE FINAL

E218.0.SF.00.SFF.XX.X.00.001.D

Februarie 2021

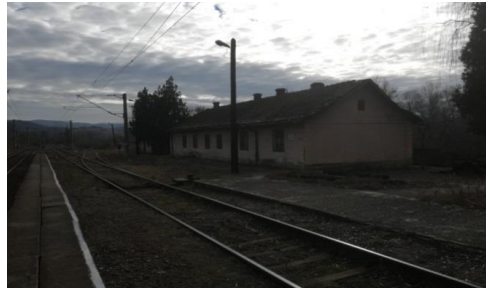
Clădire (Parasita)

Peretii din zidărie sunt degradați mediu la partea inferioară din cauza infiltrațiilor și prezintă fisuri verticale în pereti. Șarpanta este degradată local.

Instalație în stare funcțională dar degradată.

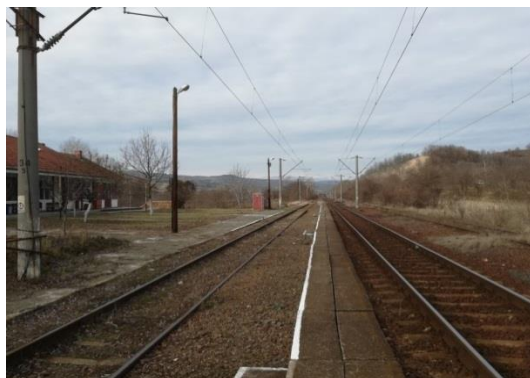
PEROANE

Peronul de la linia 1 este realizat cu strat de uzură din beton, degradat, pe suport din beton, în stare de degradare. Peronul dintre liniile 1 – 2 este realizat din elemente prefabricate din beton, în stare parțial bună.

Peronul de la linia 1 (cu o lungime de aproximativ 70m) este alcătuit din beton degradat.

Peronul dintre liniile 1 și 2 (cu o lungime de aproximativ 150m) este alcătuit din elemente prefabricate de beton armat, parțial degradate, parțial în stare bună.

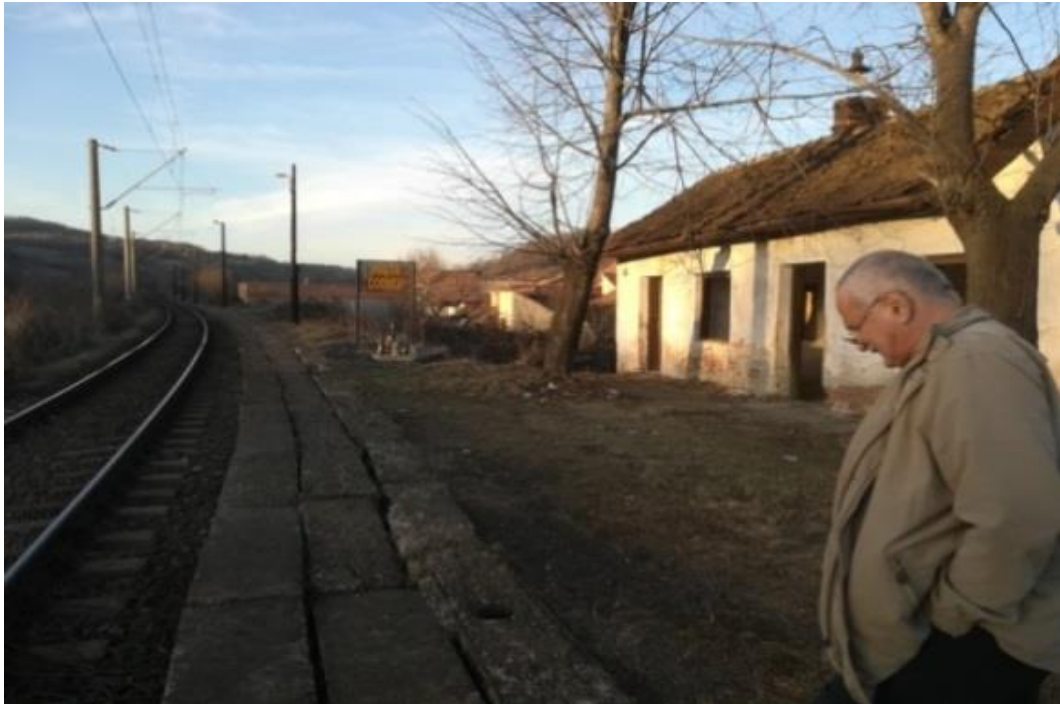
CLADIRE (PARASITA)

Atât peretii de zidărie cât și structura șarpantei prezintă degradări majore datorită lipsei de

intretinere si actiunii apei din infiltratii (tamplaria lipseste). In acest moment cladirea se afla in
paragina fiind abandonata.

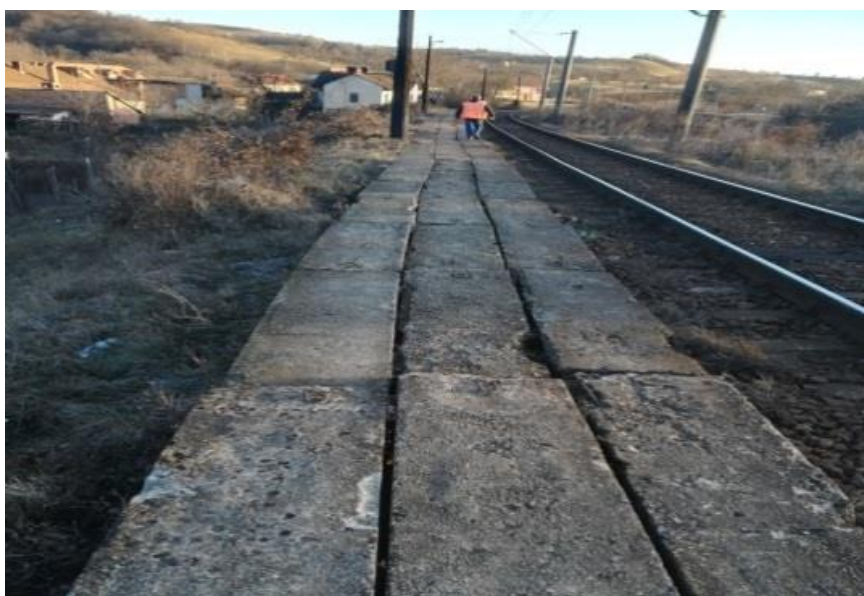
PEROANE

Peronul de la linia 1 este realizat din elemente prefabricate din beton, in stare de degradare.

Peronul de la linia 1 (cu o lungime de aproximativ 110m) este alcatuit din elemente prefabricate de
beton armat, degradate sau deplasate de la pozitie.

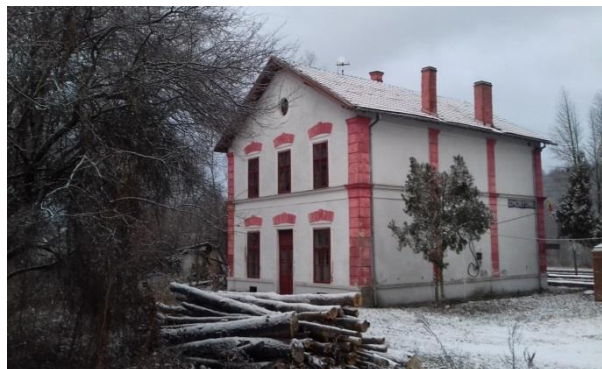
CLADIRE DE CALATORI

Pereții din zidărie sunt într-o stare bună cu degradări locale (cu tencuială desprinsă în special la cei exteriori), planșeele din lemn sunt într-o stare relativ bună cu degradări medii, locale.

Instalatie in stare functionala dar degradata.

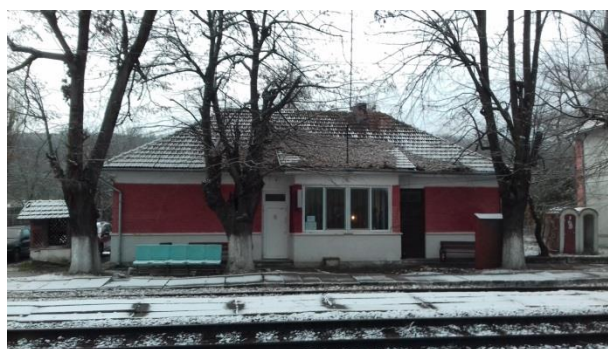
CLADIRE C.E.D.

Peretii din zidarie si planseele din beton armat sunt intr-o stare relativ buna cu degradari medii, locale in special datorita infiltratiilor de la nivelul soclului la peretii exteriori si in zona rosturilor elementelor prefabricate ale planseului.

Instalatie in stare functionala dar degradata.

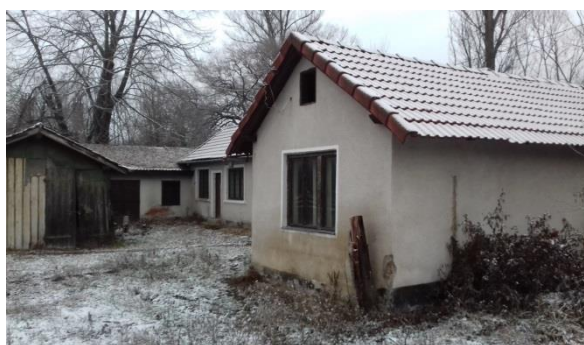
CLADIRI DISTRICT

Peretii din zidarie sunt degradati mediu la partea inferioara din cauza infiltratiilor si au tencuiala desprinsa pe partea dinspre nord.

Instalatie in stare functionala dar degradata.

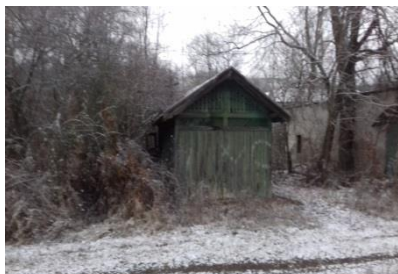
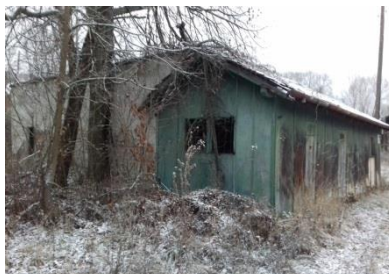
Cladiri Anexe (dezafectate)

Pe amplasament se regasesc doua cladiri cu structuri similare avand functiunile de W.C. respectiv magazie. Structurile alcatuite din lemn (stalpi, grinzi, capriori la sarpanata cu invelitori din tigle ceramice) sunt foarte degradate.

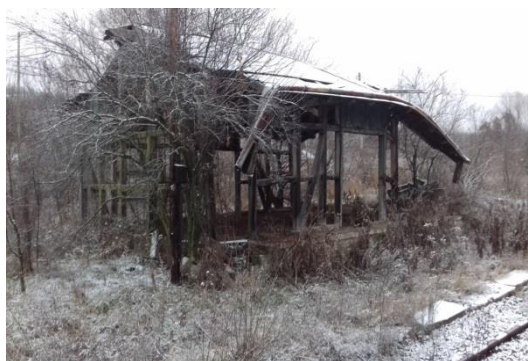
CLADIRE DEPOZIT (DEZAFECTATA)

Este o constructie cu regimul de inaltime Parter + Pod, avand structura de rezistenta alcatuita din lemn (stalpi, grinzi, contravantuiri si capriori) extrem de degradata. Inchiderile laterale lipsesc in totalitate precum si o mare parte din invelitoare. Suprastructura este asezata direct pe un postament din beton simplu foarte degradat.

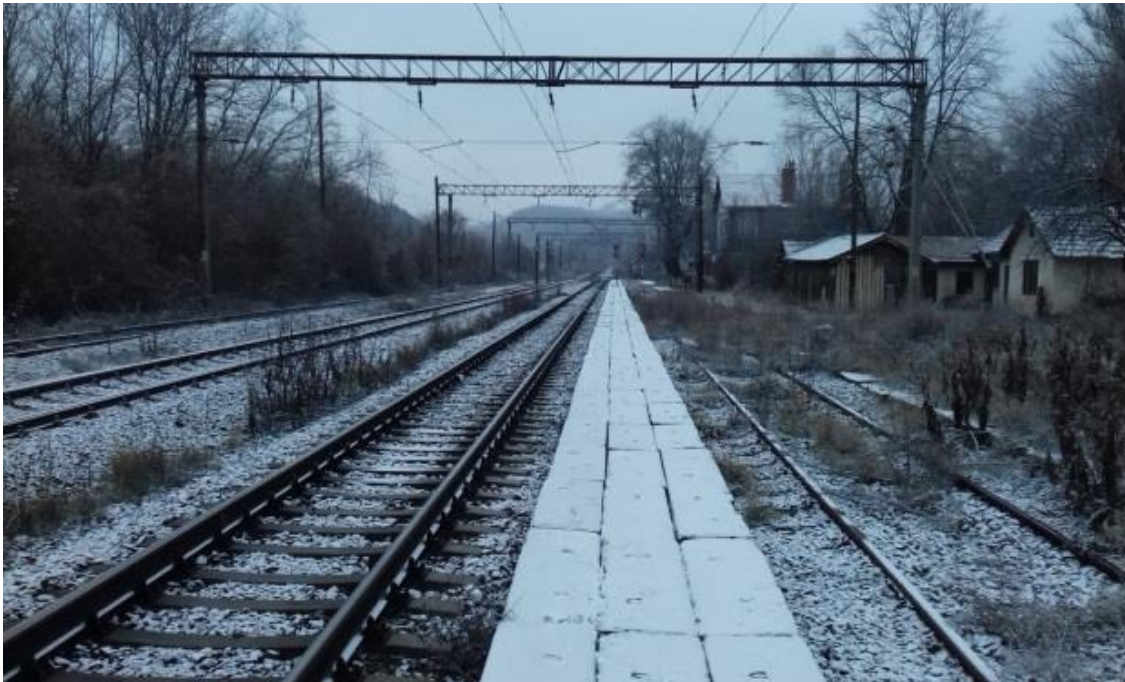
PEROANE

Peroanele de la linia 1 si de la liniile 2- 3 sunt realizate din elemente prefabricate din beton, in stare de degradare partiala.

Peroanele (cu lungimea de aproximativ 200m fiecare) sunt alcatuite din elemente prefabricate de beton armat, degradate local sau deplasate de la pozitie.

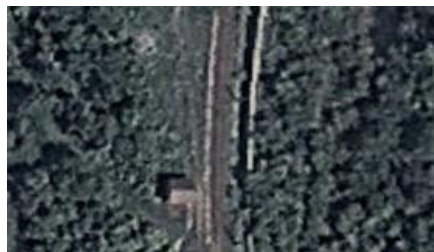
PEROANE

Peroanul de la linia 1 este realizat din elemente prefabricate din beton, în stare de degradare parțială.

Peronul (cu lungimea de aproximativ 50m) este alcătuit din elemente prefabricate de beton armat, degradat local sau deplasat de la poziție, cu vegetație crescută între rosturi.

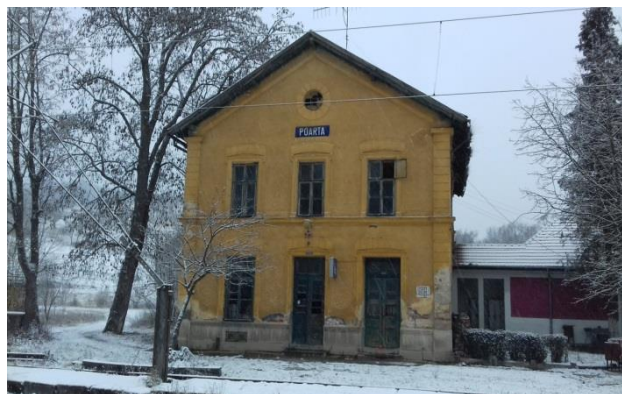
CLADIRE DE CALATORI

Peretii din zidarie sunt intr-o stare avansata de degradare (cu tencuiala desprinsa in special la cei exteriori), planseele din lemn sunt deasemenea degradate iar planseul de peste subsol este prabusit in cea mai mare parte.

Din cauza lipsei de intretinere si datorita degradarilor de la nivelul acoperisului, umiditate si infiltratii, in acest moment cladirea se afla in paragina fiind abandonata.

Instalatia electrica este dezafectata.

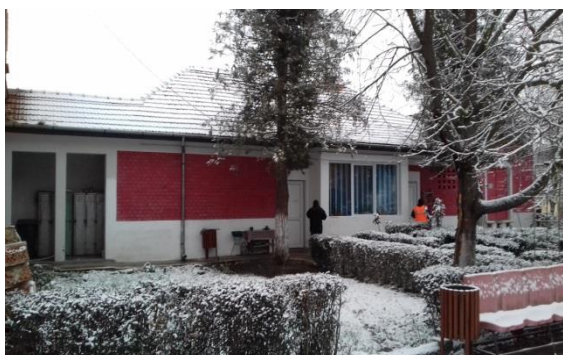
CLADIRE C.E.D. SI POST TRAFU

Peretii din zidarie și planseele din beton sunt într-o stare relativ bună cu degradări medii, locale.

Instalație în stare funcțională dar degradată.

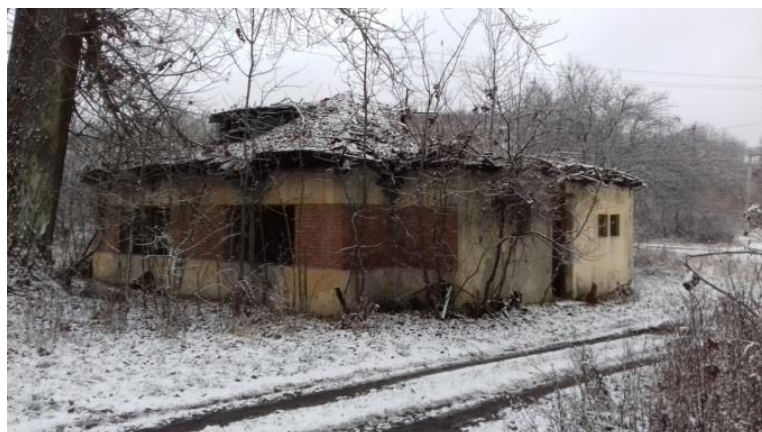
CLADIRE LOCUINTA (DEZAFECTATA)

Este o construcție cu regimul de înălțime parter a cărei structură de rezistență alcătuită din pereti de zidarie nearmată, planseu de beton este extrem de deteriorată. Sarpanta din lemn pe scaune este complet distrusă. Din cauza lipsei tamplăriei și datorită degradărilor de la nivelul acoperișului în acest moment clădirea se află în paragină fiind abandonată.

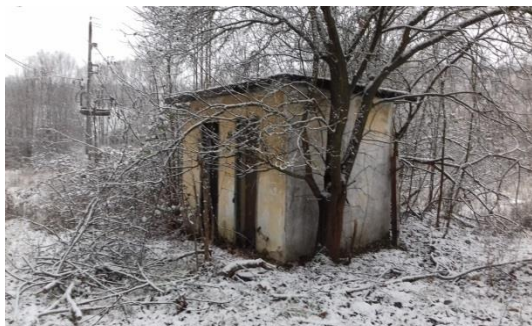
CLADIRI W.C.

Cladirile – doua - au regim de inaltime parter. Peretii cladirii WC de langa Cladirea de calatori sunt din zidarie din caramida iar acoperisul este tip sarpanta cu invelitoare din tigla ceramica. Tamplaria – usi si ferestre – era realizata din lemn. Cladirea este alcatuita din doua grupuri sanitare, separate pe sexe cu doua cabine la femei si o cabina si un pisoar, la perete, la barbati. Exista si o incapere cu functiunea de magazie. Finisajele interioare sunt: zugraveli simple la pereti si tavane; pardoseli din ciment sclivisit. La exterior zugravelile sunt simple. Finisajele in totalitatea lor sunt in stare de degradare. Sistemul de colectare al apelor pluviale – jgheaburi si burlane- partial lipseste. Perimetral exista un trotuar de garda din dale din beton, in stare relativ buna. Cealalta cladire, de langa cladirea Canton, este executata in totalitate din lemn fiind degradata in cea mai mare parte.

- Cea din apropierea cladirii Canton (dezafectate) are structura de rezistenta alcatuita in totalitate din lemn (degradat in mare parte), fara fundatii, fiind pozitionata direct pe o placa de beton.
- Cea din vecinatatea Cladirii de Calatori are structura alcatuita din pereti de zidarie nearamata (caramida plina presata) si o placa de beton armat la nivelul terasei. Elementele structurale sunt degradate, cladirea fiind abandonata si invadata de vegetatie.

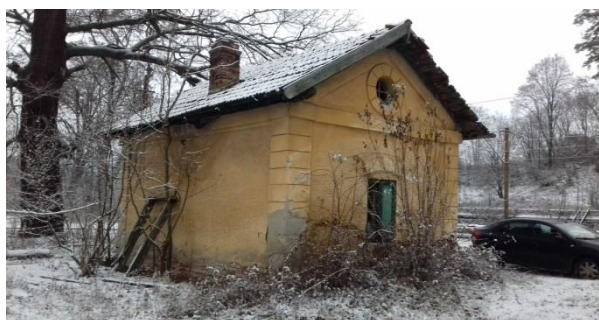
CLADIRE CANTON

Cladirea Canton are regim de înaltime parter. Peretii sunt din zidarie din caramida iar acoperisul este tip sarpanta cu invelitoare din tigla ceramica. Tamplaria – usi si ferestre – era realizata din lemn. Cladirea este alcatuita dintr-o singura incapere. Finisajele interioare sunt: zugraveli simple la pereti si tavane; pardoseala este din beton. La exterior zugravelile sunt simple. Finisajele in totalitatea lor sunt in stare avansata de degradare. Sistemul de colectare al apelor pluviale – jgheaburi si burlane- lipseste. Perimetral exista un trotuar de garda din dale din beton, in stare de degradare.

Este o constructie cu regimul de înaltime parter a carei structura de rezistenta (alcatuita din pereti de zidarie nearmata si pod cu sarpanta din lemn pe scaune) este deteriorata. Fundatiile sunt alcatuite din zidarie de caramida.

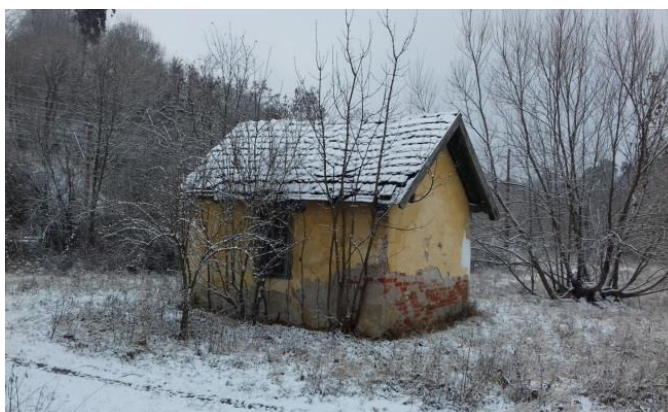
CLADIRE ANEXA

Cladirea Anexa are regim de înaltime parter. Peretii sunt din zidarie din caramida iar acoperisul este tip sarpanta cu invelitoare din tigla ceramica. Tamplaria – usi si ferestre – era realizata din lemn. Finisajele interioare sunt: zugraveli simple la pereti si tavane; pardoseli din ciment sclivisit. La exterior zugravelile sunt simple. Finisajele in totalitatea lor sunt in stare de degradare. Sistemul de colectare al apelor pluviale – jgheaburi si burlane- lipseste.

Este o constructie cu regimul de inaltime parter, avand structura de rezistenta alcatuita din pereti de zidarie nearmata, sarpanta din lemn pe scaune si fundatii din zidarie de caramida. Peretii din zidarie sunt degradati, cu tencuiala cazuta avand infiltratii in special la partea de jos.

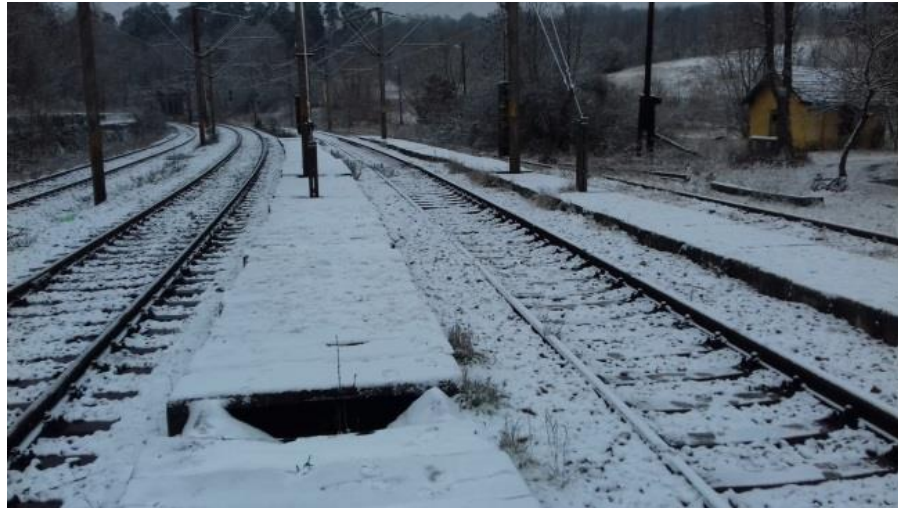
PEROANE

Peroanele (cu lungimea de aproximativ 50m) sunt alcatuite din elemente prefabricate de beton armat, degradate local sau deplasate de la pozitie.

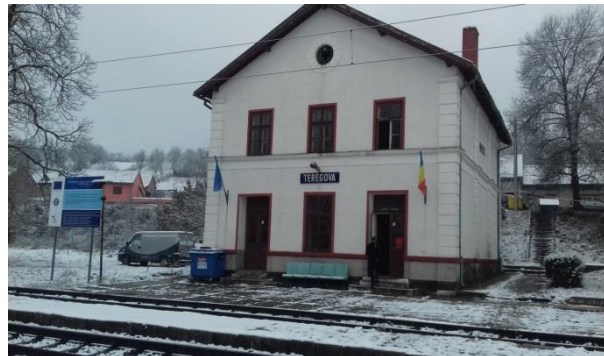
CLADIRE DE CALATORI

Cladirea de Calatori are regim de înălțime Subsol+ Parter+ Etaj. Peretii sunt din zidărie din cărămidă iar acoperișul este tip șarpantă din lemn cu înveliș din țiglă ceramică. Tamplăria – uși și ferestre - este realizată din lemn, în stare relativ bună. În interior sunt amenajate o serie de încăperi cu funcțiuni de : încăperi pentru depozitare la subsol; sala așteptare, birouri la parter; locuința la etaj. Finisajele interioare sunt: zugrăveli simple lavabile, vopsitorii din ulei la pereti și tavane sunt în stare de degradare; pardoseli din dusumea, mozaic și linoleum sunt în stare relativ bună. La exterior fațadele sunt cu zugrăveli simple. Finisajele exterioare în totalitatea lor sunt în stare relativ bună. Sistemul de colectare al apelor pluviale- jgheaburi și burlane- este în stare relativ bună. Accesul în clădire se face la nivelul peronului fiind în stare relativ bună. Perimetral există trotuar de gardă din beton.

Peretii din zidărie și planșeele din lemn sunt într-o stare relativ bună cu degradări medii, locale.

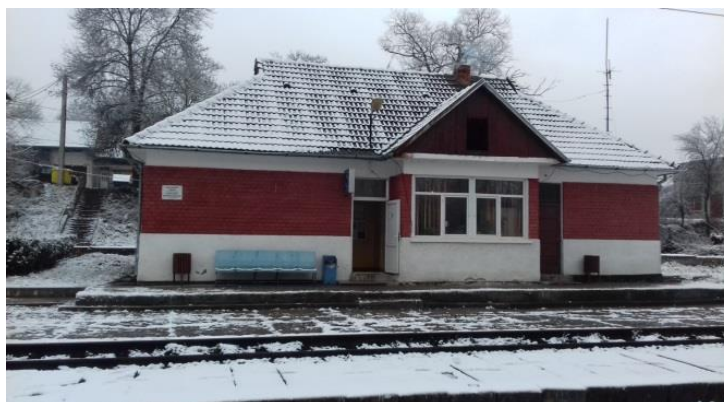
CLADIRE C.E.D.

Este o constructie tip cu regimul de inaltime parter avand structura de rezistenta alcatuita din pereti de zidarie narmata, planseu de beton armat prefabricat (local monolit) si fundatii din beton simplu. Datorita infiltratiilor de la nivelul planseului, ulterior a fost adaugata o sarpanta din lemn pe scaune cu invelitoare din tigle ceramice.

Peretii din zidarie si planseele din beton armat sunt intr-o stare relativ buna cu degradari medii, locale in special datorita infiltratiilor din zona rosturilor elementelor prefabricate ale planseului.

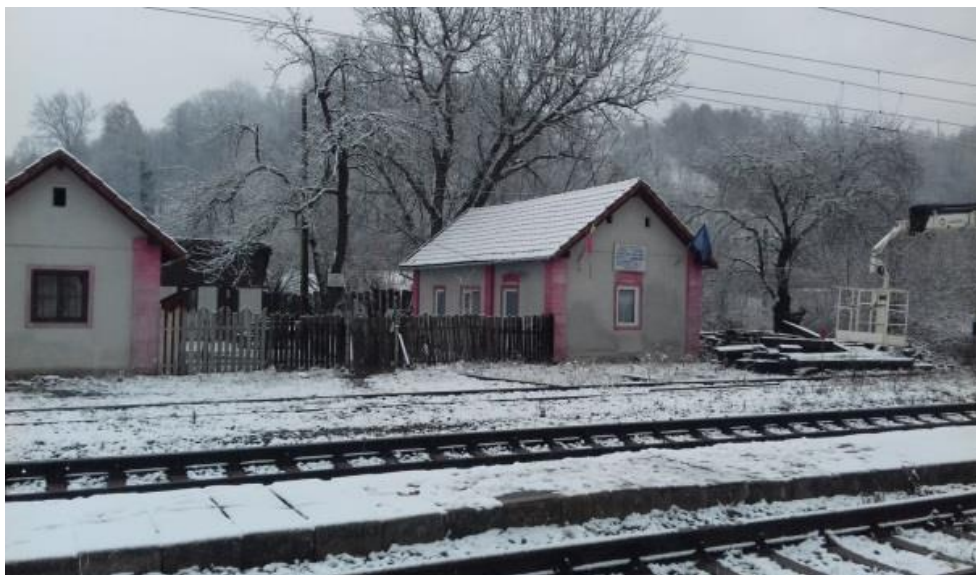
CLADIRI DISTRICT

Cladirile District au regim de inaltime Parter. Peretii sunt din zidarie din caramida iar acoperisurile sunt tip sarpanta din lemn cu invelitoare din tigla ceramica. Tamplaria – usi si ferestre - este realizata din lemn si pvc, in stare relativ buna. In interior sunt amenajate o serie de incaperi cu functiuni de : birouri. Finisajele interioare sunt: zugraveli simple la pereti si tavane, sunt in stare relativ buna; pardoseli din mozaic, linoleum si dusumea, sunt in stare relativ buna. La exterior fatadele sunt cu zugraveli simple. Finisajele in totalitatea lor sunt in stare relativ buna. Sistemul de colectare al apelor pluviale- jgheaburi si burlane- lipseste. Accesul in cladire se face la nivelul peronului fiind in stare relativ buna. Perimetral exista trotuar de garda din beton.

Peretii din zidarie sunt degradati mediu la partea inferioara din cauza infiltratiilor.

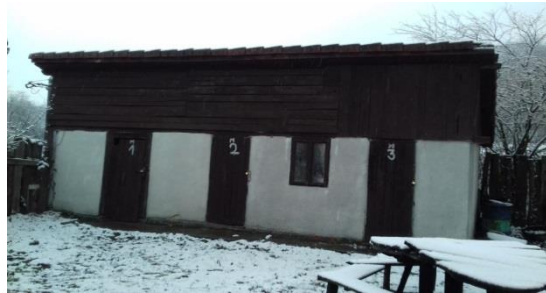
Cladirea Magazie are regim de inaltime Parter. Peretii sunt din zidarie din caramida iar acoperisul este tip sarpanta din lemn cu invelitoare din tigla ceramica. Tamplaria – usi si ferestre - este realizata din lemn , in stare de degradare. In interior sunt amenajate o serie de incaperi cu functiuni de : magazii. Finisajele interioare sunt: zugraveli simple la pereti si tavane, sunt in stare de degradare; pardoseli din beton, sunt in stare de degradare. La exterior fatadele sunt cu zugraveli simple. Sistemul de colectare al apelor pluviale- jgheaburi si burlane- lipseste.

Este o constructie cu regimul de inaltime parter, avand structura de rezistenta alcatuita din pereti de zidarie nearmata, sarpanta din lemn si fundatii din zidarie de caramida. Peretii din zidarie sunt mediu degradati, avand infiltratii in special la partea de jos.

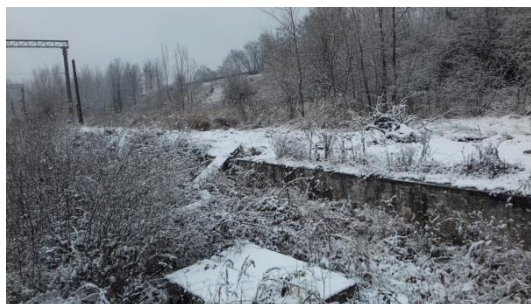
RAMPA (DEZAFECTATA)

Rampa, adiacenta magaziei si in apropierea caii ferate, are stratul de uzura din beton, insa este degradata si invadata de vegetatie si nu mai este folosita.

Este o constructie in imediata vecinatate a caii ferate alcatuita dintr-un zid de sprijin din beton armat si o placa de beton la partea superioara. Structura este extrem de deteriorata si invadata de vegetatie.

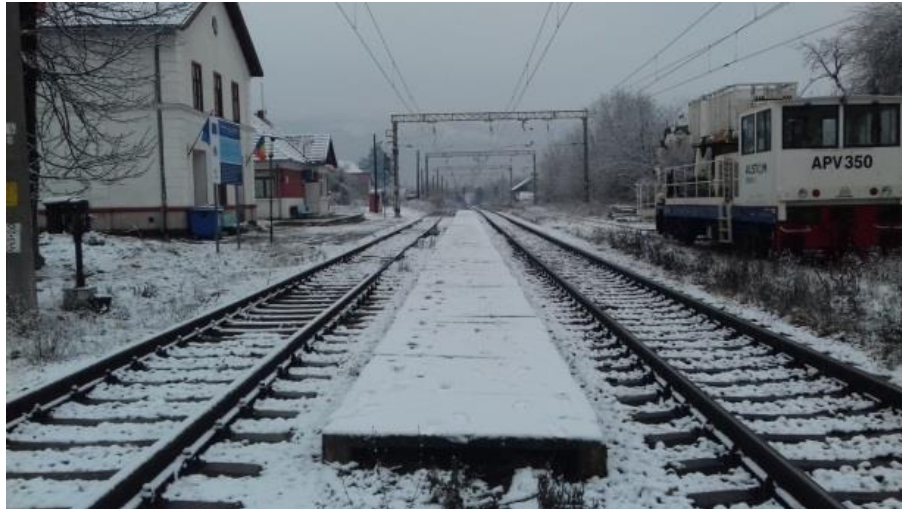
PEROANE

Peroanele de la linia 1 si de la liniile 2- 3 sunt realizate din elemente prefabricate din beton, in stare de degradare partiala.

Peroanele (cu lungimea de aproximativ 350m fiecare) sunt alcatuite din elemente prefabricate de beton armat, degradate local sau deplasate de la pozitie.

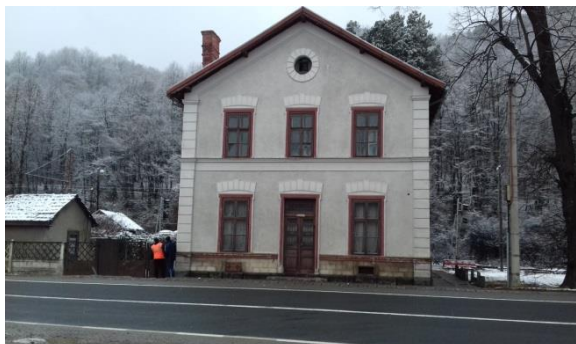
CLADIRE DE CALATORI

Cladirea de Calatori are regim de înălțime Subsol+ Parter+ Etaj. Peretii sunt din zidărie din cărămidă iar acoperișul este tip șarpanta din lemn cu învelitoare din țigla ceramică. Tamplăria – uși și ferestre - este realizată din lemn, în stare relativ bună. În interior sunt amenajate o serie de încăperi cu funcțiuni de : încăperi pentru depozitare la subsol; sala așteptare, birouri la parter; locuința la etaj. Finisajele interioare sunt: zugrăveli simple lavabile, vopsitorii din ulei la pereti și tavane sunt în stare de degradare; pardoseli din dusumea, mozaic și linoleum sunt în stare relativ bună. La exterior fațadele sunt cu zugrăveli simple. Finisajele exterioare în totalitatea lor sunt în stare relativ bună. Sistemul de colectare al apelor pluviale- jgheaburi și burlane- este în stare relativ bună. Accesul în clădire se face la nivelul peronului fiind în stare relativ bună. Perimetral există trotuar de gardă din beton.

Peretii din zidărie și planșeele din lemn sunt într-o stare relativ bună cu degradări medii, locale.

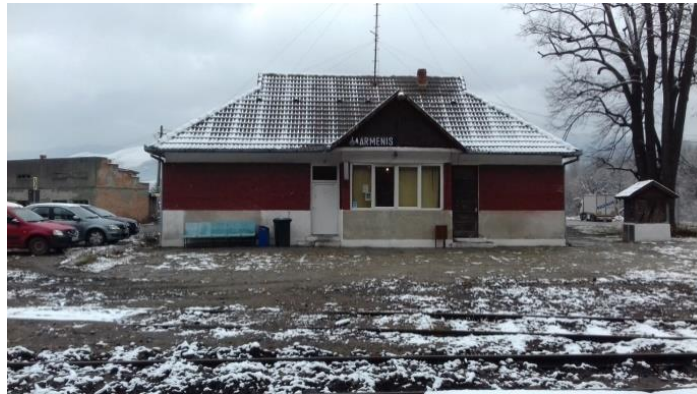
CLADIRE C.E.D.

Este o constructie tip cu regimul de inaltime parter avand structura de rezistenta alcatuita din pereti de zidarie nearmata, planseu de beton armat prefabricat (local monolit) si fundatii din beton simplu. Datorita infiltratiilor de la nivelul planseului, ulterior a fost adaugata o sarpanta din lemn pe scaune cu invelitoare din tigle ceramice.

Peretii din zidarie si planseele din beton armat sunt intr-o stare relativ buna cu degradari medii, locale in special datorita infiltratiilor din zona rosturilor elementelor prefabricate ale planseului.

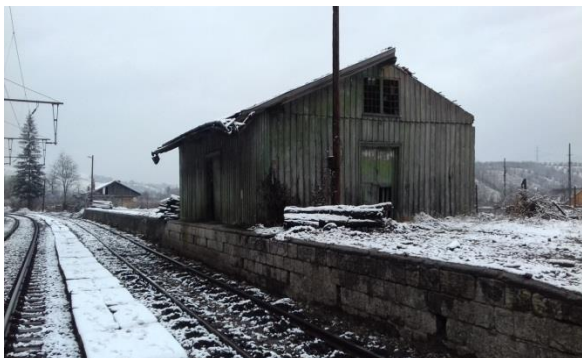
CLADIRE DEPOZIT (DEZAFECTATA)

Cladirea Depozit are regim de înălțime Parter. Peretii sunt din zidarie din caramida iar acoperișul este tip sarpanta este din lemn cu înveliș din țigla ceramica – parțial prabusită. Tamplăria – uși și ferestre - este realizată din lemn, în stare de degradare. În interior sunt amenajate o serie de încăperi cu funcțiuni de : magazine. Finisajele interioare sunt: zugrăveli simple la pereți și tavane, sunt în stare de degradare; pardoseli din beton, sunt în stare de degradare. La exterior fațadele sunt cu zugrăveli simple. Sistemul de colectare al apelor pluviale- jgheaburi și burlane- lipsește.

Este o construcție cu regimul de înălțime Parter + Pod, având structura de rezistență alcătuită din lemn (stalpi, grinzi, contravanturări și capriori) extrem de degradată în special datorită acțiunii apei din precipitații, o mare parte din înveliș lipsește. Suprastructura este așezată direct pe placa de beton a rampei.

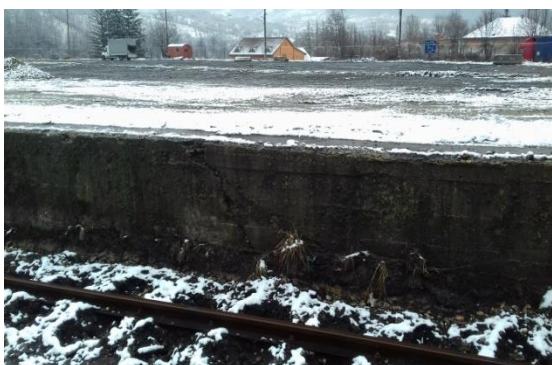
RAMPA (DEZAFECTATA)

Rampa, adiacentă magaziei și în apropierea căii ferate, are stratul de uzură din beton, însă este degradată și invadată de vegetație și nu mai este folosită.

Este o constructie in imediata vecinatate a caii ferate alcatuita dintr-un zid de sprijin din blocuri de piatra pe un tronson si din beton armat pe altul si o placa de beton la partea superioara.

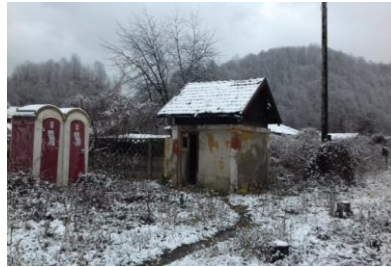
CABINA W.C.

Cladirea WC are regim de inaltime parter. Peretii sunt din zidarie din caramida iar acoperisul este tip sarpanta cu invelitoare din tigla ceramica. Tamplaria – usi si ferestre – era realizata din lemn. Finisajele interioare sunt: zugraveli simple la pereti si tavane; pardoseli din ciment sclivisit. La exterior zugravelile sunt simple. Finisajele in totalitatea lor sunt in stare de degradare. Sistemul de colectare al apelor pluviale – jgheaburi si burlane- lipseste. Perimetral nu exista un trotuar de garda.

Este o cladire parter cu structura de rezistenta alcatuita din pereti de zidarie nearmata (caramida plina presata) si pod cu sarpanta din lemn (cu invelitoare din tigle ceramice) extrem de deteriorata.

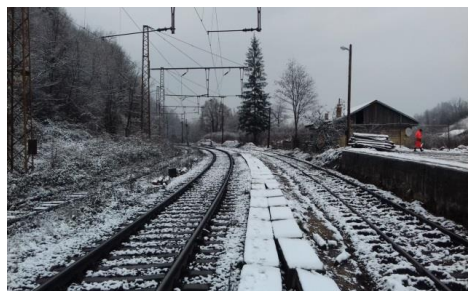
PEROANE

Peroanele de la linia 1 si de la liniile 2- 3 sunt realizate din elemente prefabricate din beton, in stare de degradare partiala.

Peronul (cu lungimea de aproximativ 150m) este alcatuit din elemente prefabricate de beton armat, degradate local sau deplasate de la pozitie, cu vegetatie crescuta intre rosturi.

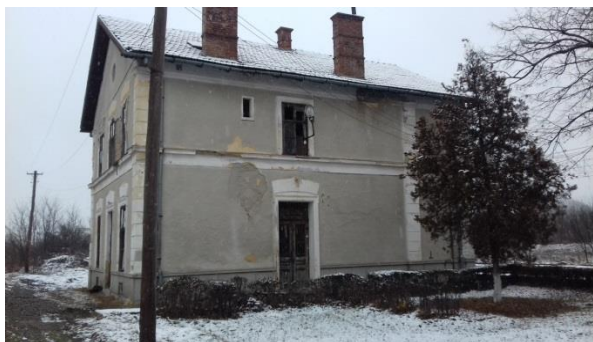
CLADIRE DE CALATORI

Cladirea de Calatori are regim de înălțime Subsol+ Parter+ Etaj. Peretii sunt din zidărie din cărămidă iar acoperișul este tip șarpantă din lemn cu învelitoare din țiglă ceramică. Tamplăria – uși și ferestre - este realizată din lemn, în stare de degradare. În interior sunt amenajate o serie de încăperi cu funcțiuni de : încăperi pentru depozitare la subsol; sala așteptare, birouri la parter; locuința la etaj. Finisajele interioare sunt: zugrăveli simple lavabile, vopsitorii din ulei la pereti și tavane sunt în stare de degradare; pardoseli din dusumea, mozaic și linoleum sunt în stare de degradare. La exterior fațadele sunt cu zugrăveli simple. Finisajele exterioare în totalitatea lor sunt în stare de degradare. Sistemul de colectare al apelor pluviale- jgheaburi și burlane- este în stare relativ bună. Accesul în clădire se face la nivelul peronului fiind în stare relativ bună. Perimetral există trotuar de gardă din beton.

Peretii din zidărie sunt într-o stare medie de degradare (cu tencuială desprinsă în special la cei exteriori), planșeele din lemn sunt într-o stare relativ bună cu degradări medii, locale.

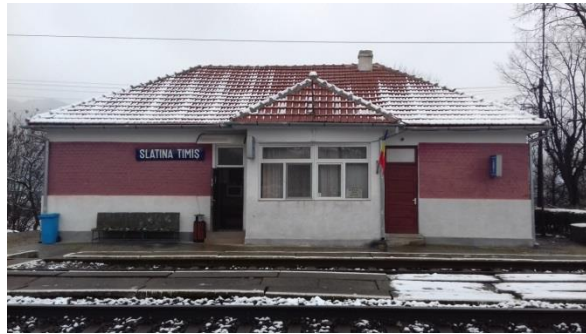
CLADIRE C.E.D.

Este o constructie tip cu regimul de inaltime parter avand structura de rezistenta alcatuita din pereti de zidarie nearmata, planseu de beton armat prefabricat (local monolit) si fundatii din beton simplu. Datorita infiltratiilor de la nivelul planseului, ulterior a fost adaugata o sarpanta din lemn pe scaune cu invelitoare din tigle ceramice.

Peretii din zidarie si planseele din beton armat sunt intr-o stare relativ buna cu degradari medii, locale in special datorita infiltratiilor de la nivelul soclului la peretii exteriori si in zona rosturilor elementelor prefabricate ale planseului (la boxa trafo).

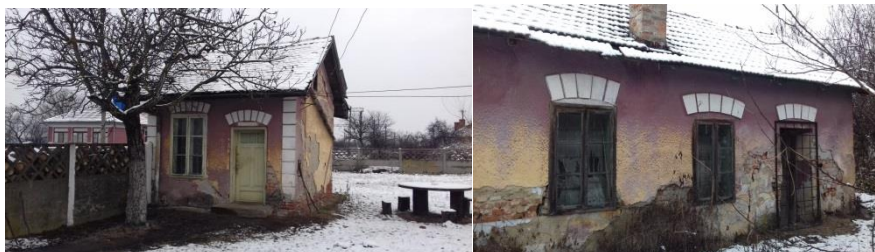
CLADIRI DISTRICT

Cladirile District au regim de inaltime Parter. Peretii sunt din zidarie din caramida iar acoperisurile sunt tip sarpanta din lemn cu invelitoare din tigla ceramica. Tamplaria – usi si ferestre - este realizata din lemn si pvc, in stare relativ buna. In interior sunt amenajate o serie de incaperi cu functiuni de : birouri. Finisajele interioare sunt: zugraveli simple la pereti si tavane, sunt in stare de degradare; pardoseli din mozaic, linoleum si dusumea, sunt in stare de degradare. La exterior fatadele sunt cu zugraveli simple. Finisajele in totalitatea lor sunt in stare de degradare. Sistemul de colectare al apelor pluviale- jgheaburi si burlane- lipseste. Accesul in cladire se face la nivelul peronului fiind in stare relativ buna. Perimetral exista trotuar de garda din beton.

Peretii din zidarie sunt extrem degradati mai ales la cladirea mare unde pe o zona este chiar prabusita. Degradari accentuate sunt si la nivelul elementelor structurale ale sarpantelor (inclusiv la invelitoarele din tigla ceramica)

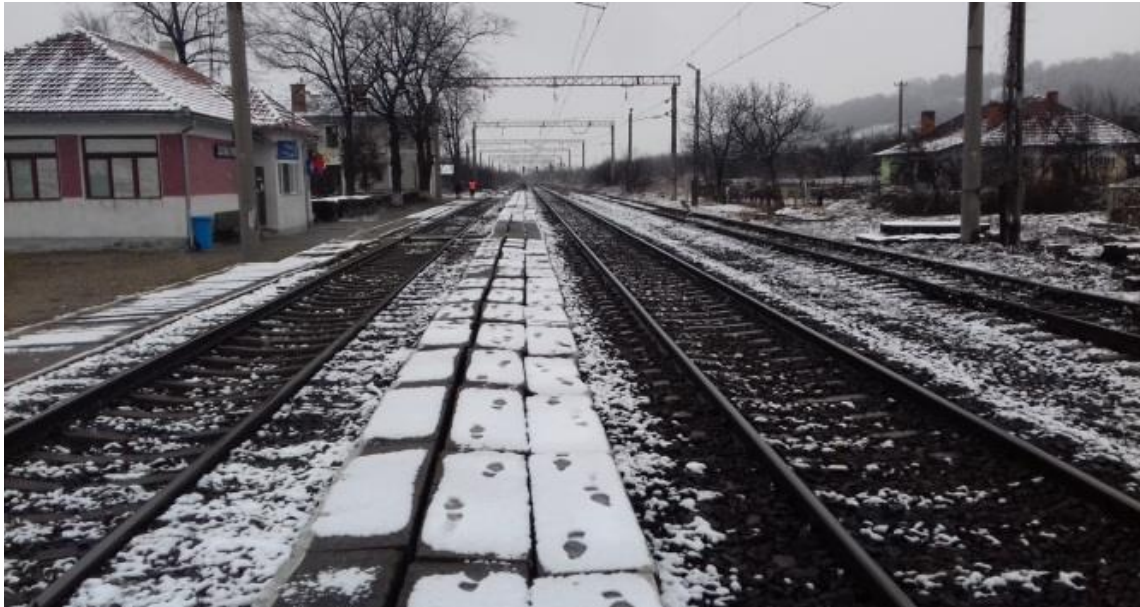
Peroane

Peroanele de la linia 1 și de la liniile 2-3 sunt realizate din elemente prefabricate din beton, în stare de degradare parțială.

Peroanele (cu lungimea de aproximativ 175m fiecare) sunt alcătuite din elemente prefabricate de beton armat, degradate local sau deplasate de la poziție.

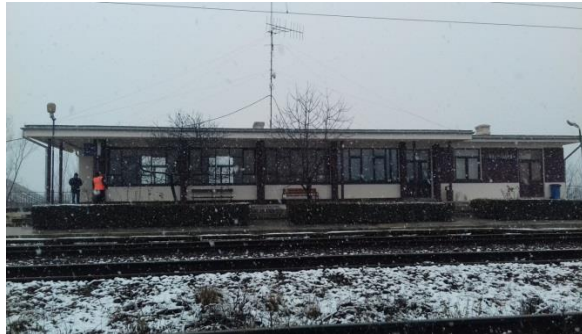
CLADIRE DE CALATORI SI C.E.D.

Cladirea de Calatori și CED are regim de înălțime Demisol+ Parter. Peretii sunt din zidărie din cărămidă iar acoperișul este tip șarpantă din lemn cu învelitoare din țiglă ceramică. Tamplăria – uși și ferestre - este realizată din lemn, metal și din PVC, în stare relativ bună. În interior sunt amenajate o serie de încăperi cu funcțiuni de : sală relee, post trafo, sală baterii, birouri la demisol; sală așteptare, sală IDM, mesagerie, birouri la parter. Finisajele interioare sunt: zugrăveli simple lavabile și vopsitorii din ulei la pereți și tavan sunt în stare de degradare; pardoseli din gresie, mozaic, beton și linoleum sunt în stare relativ bună. La exterior fațadele sunt parțial din cărămidă aparentă și parțial zugrăveli simple. Finisajele în totalitatea lor sunt în stare relativ bună. Sistemul de colectare al apelor pluviale- jgheaburi și burlane- este în stare relativ bună. Accesul în clădire se face la nivelul peronului fiind în stare relativ bună. Perimetral există trotuar de gardă din beton.

Este o clădire cu regimul de înălțime Demisol+Parter construită în jurul anului 1972. Structura de rezistență este alcătuită din pereți de zidărie armată cu samburi de beton, planșee cu grinzi și plăci din beton armat monolit peste demisol și elemente prefabricate peste parter. Infrastructura este alcătuită din beton armat. Pereții din zidărie sunt într-o stare bună, planșeele din elemente prefabricate prezintă local fisuri (în zona rosturilor).

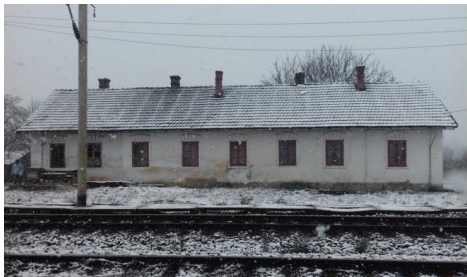
CLADIRI LOCUINTA (FOSTA CLADIRE DE CALATORI)

Cladirea Locuinta are regim de inaltime Parter. Peretii sunt din zidarie din caramida iar acoperisul este tip sarpanata din lemn cu invelitoare din tigla ceramica. Tamplaria – usi si ferestre – este realizata din lemn, in stare relativ buna. In interior sunt amenajate o serie de incaperi cu functiuni de: locuinta. Finisajele interioare sunt: zugraveli simple la pereti si tavane, sunt in stare relativ buna; pardoseli din dusumea sunt in stare relativ buna. La exterior fatadele sunt cu zugraveli simple. Finisajele in totalitatea lor sunt in stare relativ bune. Perimetral nu exista trotuar de garda din beton.

Peretii din zidarie sunt degradati mediu la partea inferioara din cauza infiltratiilor si prezinta fisuri verticale in zona adaugata ulterior cladirii initiale.

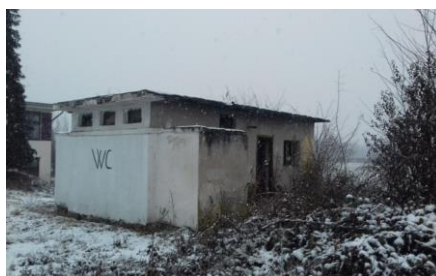
Cladire W.C

Cladirea WC are regim de înaltă parter. Peretii sunt din zidărie din cărămidă iar acoperișul este tip terasă cu înveliș din membrana bituminoasă. Tamplăria – uși și ferestre – era realizată din lemn. Finisajele interioare sunt: zugrăveli simple la pereti și tavane; pardoseli din ciment sclivisit. La exterior zugrăvelile sunt simple. Finisajele în totalitatea lor sunt în stare de degradare. Sistemul de colectare al apelor pluviale – jgheaburi și burlane- lipsește. Perimetral nu există un trotuar de gardă.

În momentul de față clădirea este abandonată și invadată de vegetație, elementele structurale fiind degradate datorită acțiunii apei (tamplăria lipsește în totalitate)

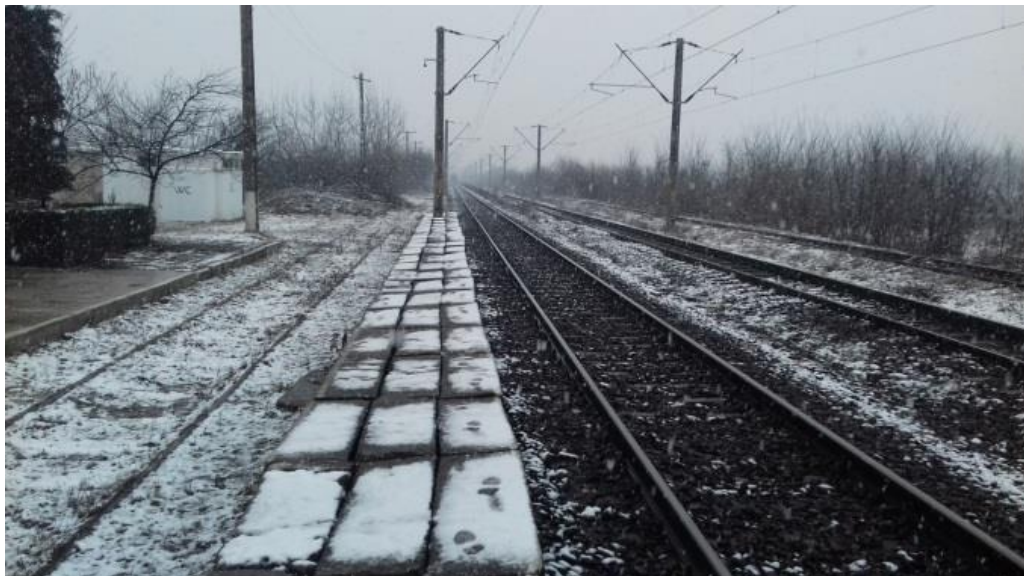
Peroane

Peroanele de la linia 1 și de la liniile 2- 3 sunt realizate din elemente prefabricate din beton, în stare de degradare parțială.

Peronul de la linia 1 (cu lungimea de aproximativ 70m) este alcătuit din elemente prefabricate de beton armat, degradate local sau deplasate de la poziție, cu vegetație crescută între rosturi.

Peronul de la linia 1-2 (cu lungimea de aproximativ 150m) este alcătuit din elemente prefabricate de beton armat, degradate local sau deplasate de la poziție, cu vegetație crescută între rosturi.

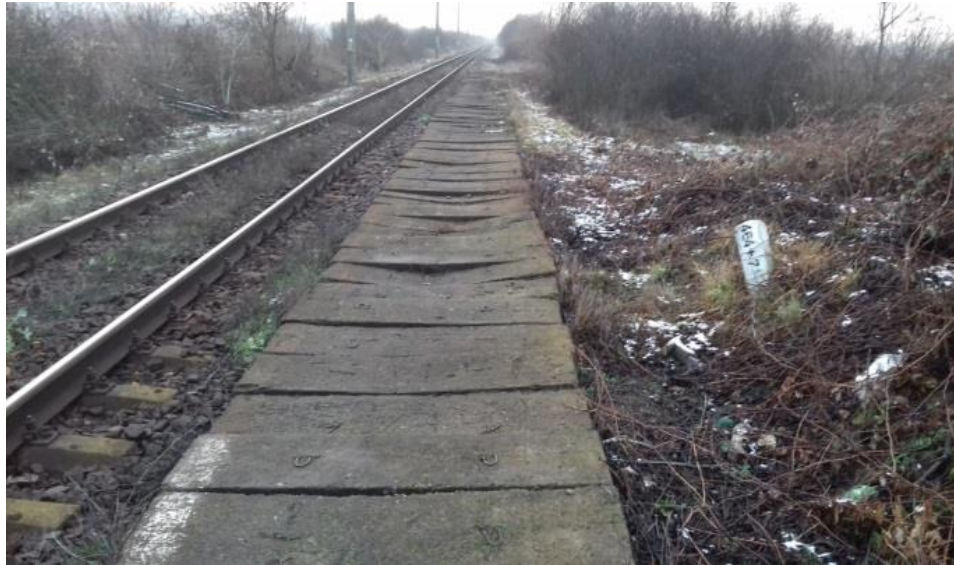
PEROANE

Peroanul este realizat din elemente prefabricate din beton, în stare de degradare parțială.

Peroanele sunt alcătuite din elemente prefabricate de beton armat, degradate local sau deplasate de la poziție.

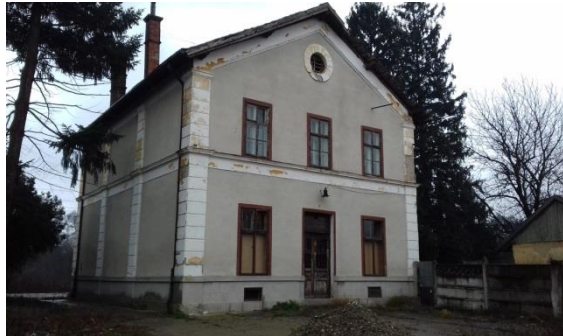
CLADIRE DE CALATORI

Cladirea de Calatori are regim de înălțime Subsol+ Parter+ Etaj. Pereteii sunt din zidărie din cărămidă iar acoperișul este tip șarpanta din lemn cu învelitoare din țiglă ceramică. Tamplăria – uși și ferestre - este realizată din lemn, în stare de degradare. În interior sunt amenajate o serie de încăperi cu funcțiuni de : încăperi pentru depozitare la subsol; sala așteptare, birouri la parter; locuința la etaj. Finisajele interioare sunt: zugrăveli simple lavabile, vopsitorii din ulei la pereteii și tavane sunt în stare de degradare; pardoseli din dușumea, mozaic și linoleum sunt în stare de degradare. La exterior fațadele sunt cu zugrăveli simple. Finisajele exterioare în totalitatea lor sunt în stare de degradare. Sistemul de colectare al apelor pluviale- jgheaburi și burlane- este în stare relativ bună. Accesul în clădire se face la nivelul peronului fiind în stare relativ bună. Perimetral există trotuar de gardă din beton

Pereteii din zidărie sunt într-o stare bună cu degradări locale (tencuială desprinsă în special la cei exteriori), planșeele din lemn sunt într-o stare relativ bună cu degradări medii, locale.

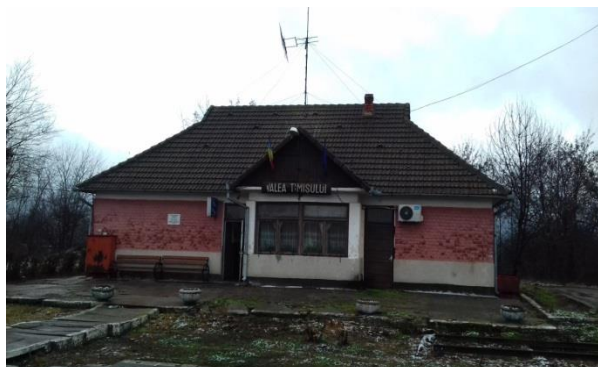
CLADIRE C.E.D.

Este o constructie tip cu regimul de inaltime parter avand structura de rezistenta alcatuita din pereti de zidarie narmata, planseu de beton armat prefabricat (local monolit) si fundatii din beton simplu. Datorita infiltratiilor de la nivelul planseului, ulterior a fost adaugata o sarpanta din lemn pe scaune cu invelitoare din tigle ceramice.

Peretii din zidarie si planseele din beton armat sunt intr-o stare relativ buna cu degradari medii, locale in special datorita infiltratiilor de la nivelul soclului la peretii exteriori si in zona rosturilor elementelor prefabricate ale planseului.

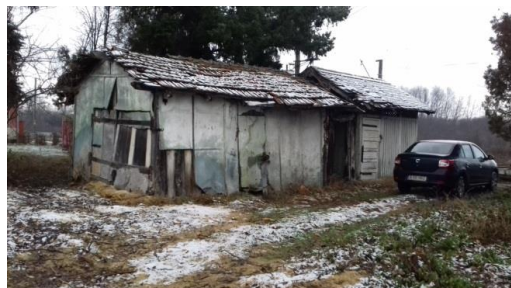
CLADIRI ANEXE (DEZAFECTATE)

Cladirile Anexe au regim de inaltime parter. Peretii sunt din lemn iar acoperisurile sunt tip sarpanta cu invelitoare din tigla ceramica. Tamplaria – usi si ferestre – era realizata din lemn, lipseste. Sistemul de colectare al apelor pluviale – jgheaburi si burlane- lipseste. Perimetral nu exista un trotuar de garda.

Structurile alcatuite din lemn (stalpi, grinzi, capriori la sarpante cu invelitori din tigle ceramice) sunt foarte degradate.

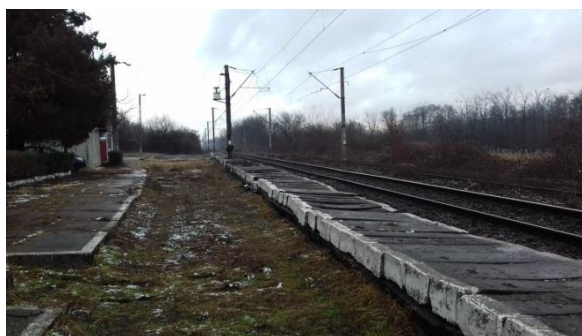
PEROANE

Peroanele de la linia 1 si de la liniile 2- 3 sunt realizate din elemente prefabricate din beton, in stare de degradare partiala.

Peronul de la linia 1(cu lungimea de aproximativ 70m) este alcatuit din elemente prefabricate de beton armat, degradate local sau deplasate de la pozitie, cu vegetatie crescuta intre rosturi.

Peronul de la linia 1-2 (cu lungimea de aproximativ 150m) este alcatuit din elemente prefabricate de beton armat, degradate local sau deplasate de la pozitie, cu vegetatie crescuta intre rosturi.

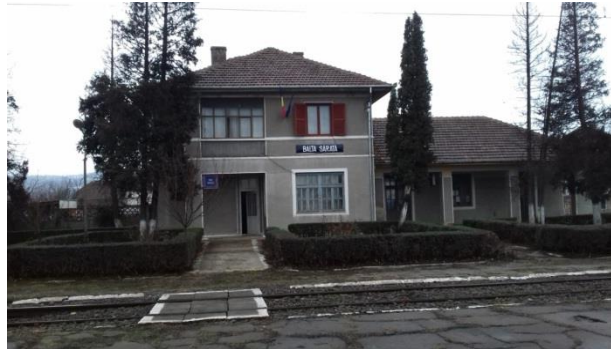
Cladire de Calatori

Cladirea de Calatori are regim de înălțime Parter+ Etaj parțial. Peretii sunt din zidărie din caramida iar acoperișul este tip sarpanta din lemn cu învelitoare din țigla ceramica. Tamplăria – uși și ferestre - este realizată din lemn și pvc, în stare relativ bună. În interior sunt amenajate o serie de încăperi cu funcțiuni de : sala așteptare, birouri la parter; locuința la etaj. Finisajele interioare sunt: zugrăveli simple lavabile, vopsitorii din ulei la pereti și tavane sunt în stare relativ bună; pardoseli din mozaic, beton, parchet și linoleum sunt în stare relativ bună. La exterior fațadele sunt cu zugrăveli simple. Finisajele exterioare în totalitatea lor sunt în stare relativ bună. Sistemul de colectare al apelor pluviale- jgheaburi și burlane- este în stare relativ bună. Accesul în clădire se face la nivelul peronului fiind în stare relativ bună. Perimetral există trotuar de gardă din beton.

Peretii din zidărie sunt într-o stare bună cu degradări locale (degradări datorate infiltrațiilor de apă de la nivelul soclului). Planșeele din beton armat și podul sunt de asemenea în stare bună.

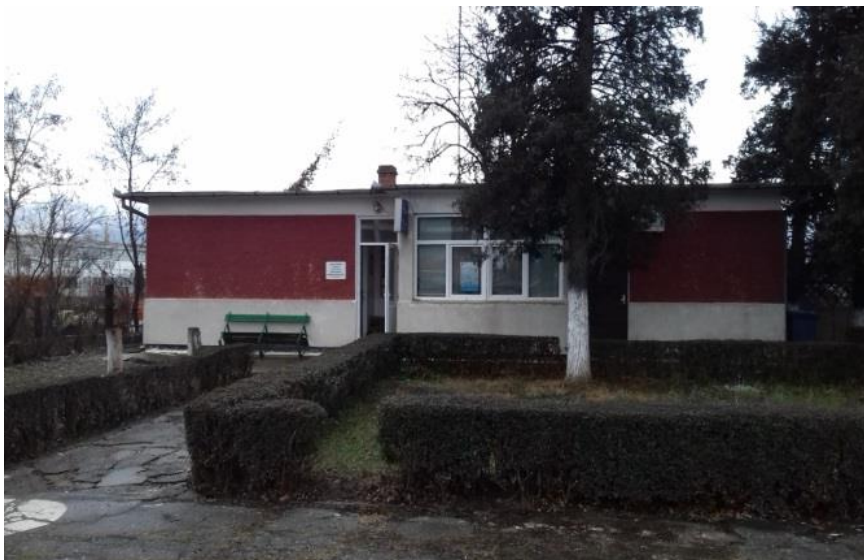
CLADIRE C.E.D.

Cladirea CED are regim de înălțime Parter. Peretii sunt din zidarie din caramida iar acoperisul este tip șarpanta din lemn cu învelitoare din tigla ceramica. Tamplaria – uși și ferestre - este realizată din lemn, metal și din pvc, în stare relativ bună. În interior sunt amenajate o serie de încăperi cu funcțiuni de : sala relee, post trafo, sala baterii, sala IDM. Finisajele interioare sunt: zugrăveli simple lavabile și vopsitorii din ulei la pereti și tavane sunt în stare de degradare; pardoseli din beton, mozaic și linoleum sunt în stare relativ bună. La exterior fațadele sunt parțial din caramida aparentă și parțial zugrăveli simple. Finisajele în totalitatea lor sunt în stare relativ bună. Sistemul de colectare al apelor pluviale- jgheaburi și burlane- este în stare relativ bună. Accesul în clădire se face la nivelul peronului fiind în stare relativ bună. Perimetral există trotuar de gardă din beton.

Este o construcție tip cu regimul de înălțime parter având structura de rezistență alcătuită din pereti de zidarie nearmată, planșeu de beton armat prefabricat (local monolit) și fundații din beton simplu. Peretii din zidarie și planșeul din beton armat sunt într-o stare relativ bună cu degradări medii, locale în special datorită infiltrațiilor de la nivelul soclului la peretii exteriori și în zona rosturilor elementelor prefabricate ale planșeului.

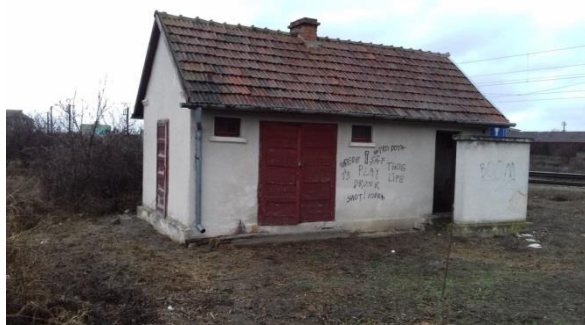
CLADIRE W.C.

Cladirea WC are regim de înălțime parter. Peretii sunt din zidărie din caramida iar acoperișul este tip sarpanta cu învelitoare din tigla ceramica. Tamplăria – uși și ferestre – este realizată din lemn. Finisajele interioare sunt: zugrăveli simple la pereti și tavane; pardoseli din ciment sclivisit. La exterior zugrăvelile sunt simple. Finisajele în totalitatea lor sunt în stare de degradare. Sistemul de colectare al apelor pluviale – jgheaburi și burlane- lipsește. Perimetral nu există un trotuar de garda.

Este o clădire cu regimul de înălțime parter cu structura de rezistență alcătuită din pereti de zidărie nearmă (caramida plină presată) și sarpanta din lemn cu învelitoare din tigla ceramica. În momentul de față clădirea este închisă, o parte din elementele structurale fiind degradate datorită acțiunii apei.

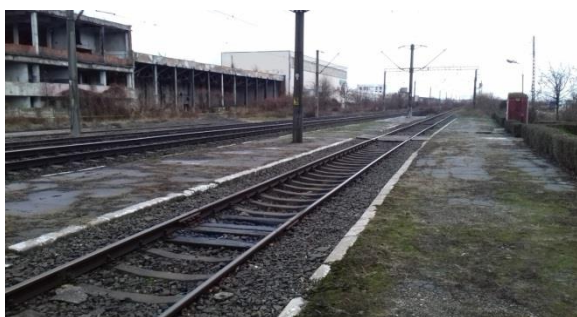
PEROANE

Peroanele de la linia 1 și de la liniile 2- 3 sunt realizate din beton, cu strat de uzură din asfalt în stare de degradare parțială.

Peroanele (cu lungimea de aproximativ 200m fiecare) sunt degradate mai ales la nivelul îmbracamintii de covor asfaltic.

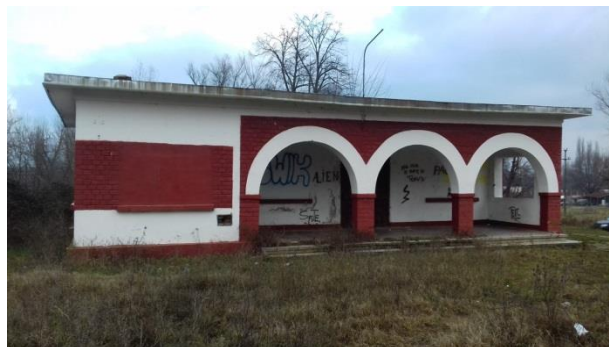
CLADIRE DE CALATORI

Cladirea de Calatori are regim de înălțime Parter, este dezafectată. Peretele este din zidărie din cărămidă iar acoperișul este tip terasă necirculabilă cu înveliș din membrană bituminoasă. Tamplăria – uși și ferestre - era realizată din lemn, însă acum lipsește. În interior sunt amenajate o serie de încăperi cu funcțiuni de : sală așteptare, birouri. Finisajele interioare sunt: zugrăveli simple la pereți și tavane sunt în stare de degradare; pardoseli din mozaic în stare de degradare. La exterior fațadele sunt cu zugrăveli simple. Finisajele exterioare în totalitatea lor sunt în stare relativ bună. Sistemul de colectare al apelor pluviale- jgheaburi și burlane- este în stare relativ bună. Accesul în clădire se face la nivelul peronului fiind în stare relativ bună. Perimetral există trotuar de gardă din beton.

Pereții din zidărie sunt într-o stare bună cu degradări minime locale (datorate infiltrațiilor de apă). În momentul de față aproape toate golurile de uși și ferestre din pereții exteriori sunt zidite, clădirea fiind pusă în conservare. Planșeul din beton armat este de asemenea în stare bună.

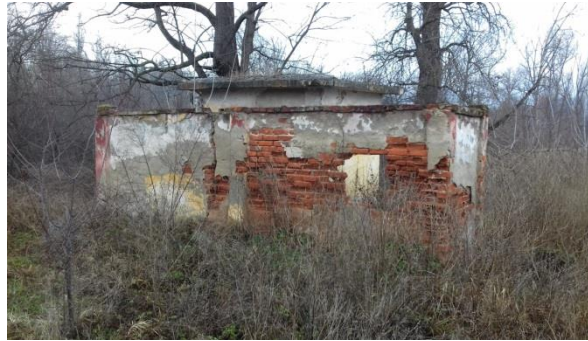
CLADIRE W.C.

Cladirea WC are regim de înălțime parter, este dezafectată. Peretii sunt din zidărie din cărămidă iar acoperișul este tip terasă fără învelitoare. Tamplăria – uși și ferestre – este realizată din lemn. Finisajele interioare sunt: zugrăveli simple la pereti și tavane; pardoseli din ciment sclivisit. La exterior zugrăvelile sunt simple. Finisajele în totalitatea lor sunt în stare de degradare. Sistemul de colectare al apelor pluviale – jgheaburi - lipsește. Perimetral nu există un trotuar de gardă.

Este o clădire cu regimul de înălțime parter cu structura de rezistență alcătuită din pereti de zidărie nearmă (cărămidă plină presată) și placă de beton armat la partea superioară. În momentul de față clădirea este abandonată și invadată de vegetație, elementele structurale fiind puternic degradate datorită acțiunii apei (tamplăria lipsește în totalitate)
