*Studiu de Fezabilitate pentru reabilitarea liniei feroviare Craiova-Drobeta Turnu Severin-Caransebeș, parte a
Coridorului Orient/Est-Mediteranean*

STUDIU DE FEZABILITATE FINAL

E218.0.SF.00.SFF.XX.X.00.001.D

Februarie 2021

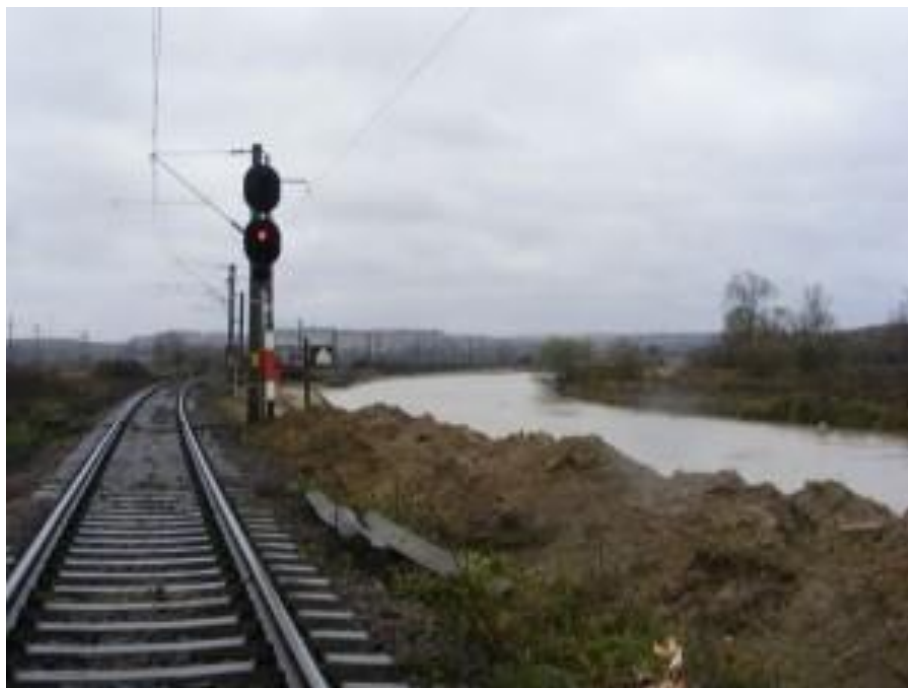
Figura 12: Inundații ale râului Motru in sectorul Drobeta-Turnu Severin - Strehaia, între stațiile Igiroasa și Prunișor
(04.05.2014)

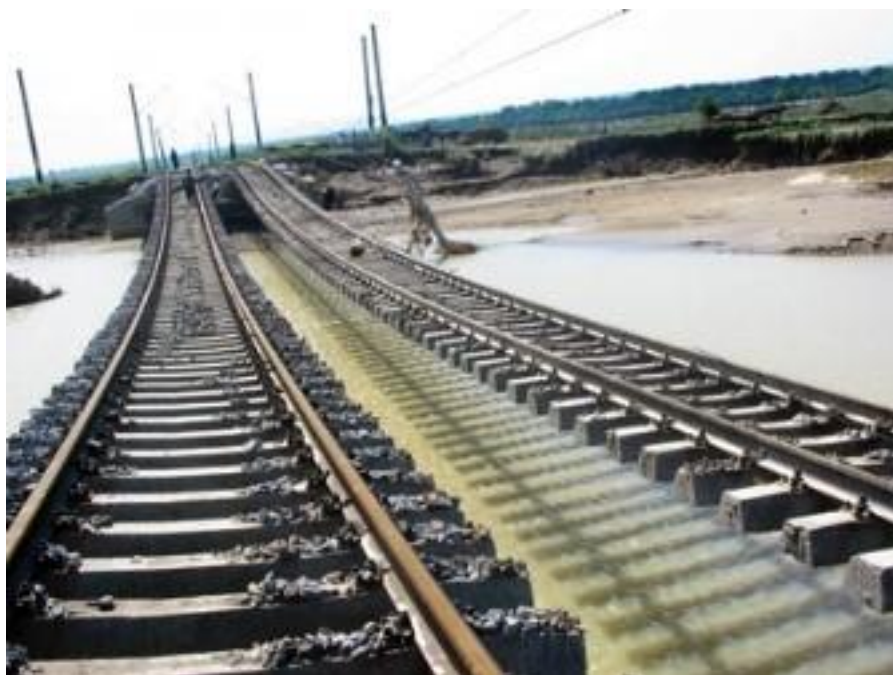
Figura 13: Inundații ale râului Cerna in sectorul Orșova - Mehadia, între localitățile Topleț și Valea Cernei (15.09.2014)

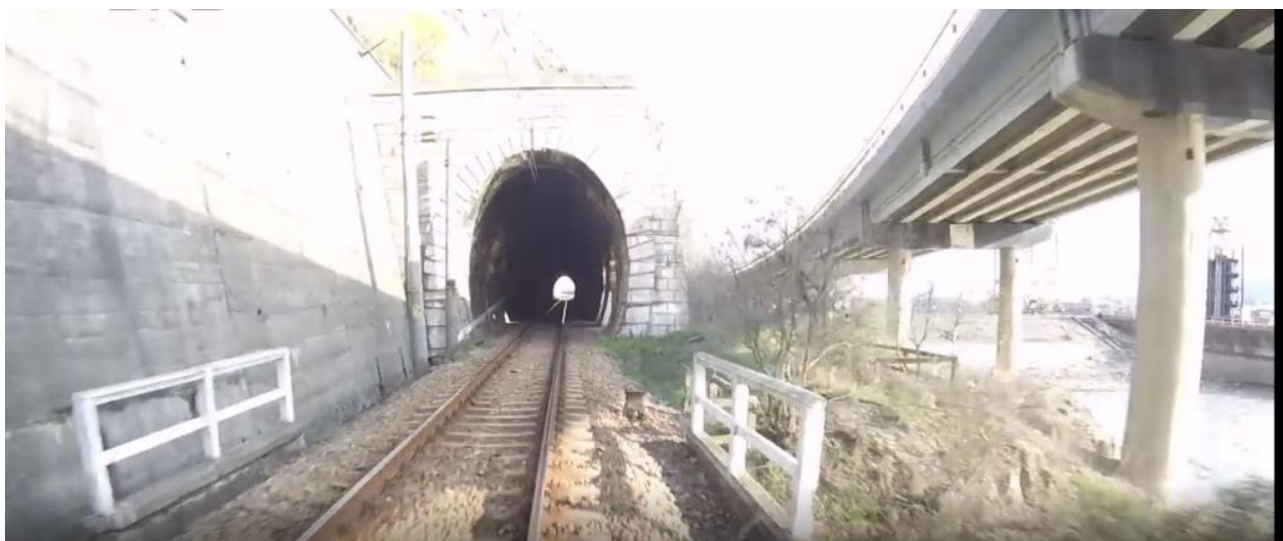
Figura 25: Vedere portal Tunel Moșu

Din fișa tunelului, defectele consemnate sunt: beton degradat, infiltrații de apă. Tot din fișa tunelului rezultă ca acesta se află într-o stare bună.

- Betonarea golurilor din căptușeala tunelului;
- Hidroizolarea la intrados a zonelor cu infiltrații de apă pe inelele 5-13 cu o membrană de 2-3 mm grosime aplicată prin pulverizare, protejată cu un beton torcretat armat de 4-5 cm grosime. Înainte de aplicarea hidroizolației, se dă jos torcretul existent de pe intradosul tunelului, se curăță suprafața și se injectează eventualele fisuri;

- Zonele umede sau zonele cu infiltrații de pe picioarele drepte din câmpul inelelor care au fost executate la zi, se vor impermeabiliza prin injecții cu rășini în masa căptușelii;
- Zonele umede sau zonele cu infiltrații pe boltă de pe inelele executate la zi vor fi etanșate cu rășini injectate în masa căptușelii;
- Drenarea rosturilor dintre inele (rosturi care prezintă umezeală și infiltrații sau degradări, și rosturile adiacente zonelor cu infiltrații), cu descărcarea apelor în rigola laterală;
- Curățarea canalului existent;
- Execuția unui canal nou de colectare și evacuare a apelor pe partea dreaptă;
- Rectificare niveletei (dacă este cazul, după analizarea înscrierii gabaritului în tunel).

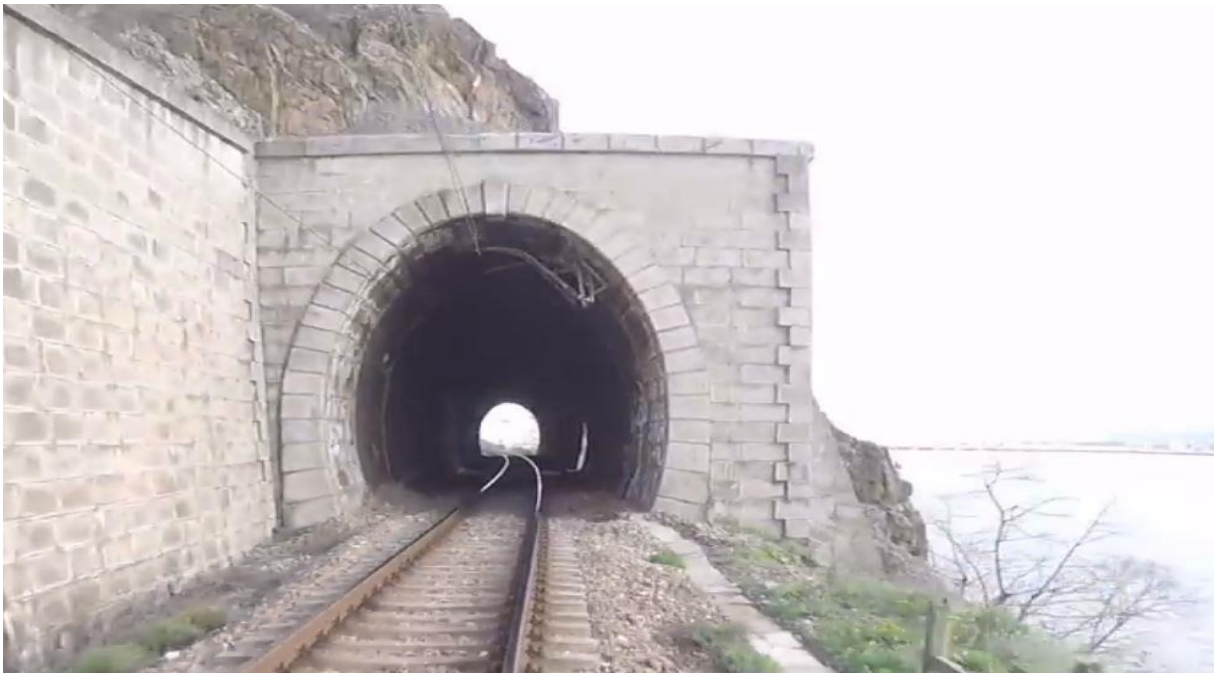
Figura 27: Tunel Baba existent

Din fișa tunelului, primele date consemnate au fost anul 1970 când apărarea din dreptul inelului 9 s-a degradat.

În perioada octombrie 2008 - iulie 2018, apărarea de gabioane degradată și slabe infiltrații de apă în tunel.

- Etanșarea zonelor cu infiltrații și a zonelor umede din câmpul inelelor prin injecții interne cu rășini în căptușeala tunelului;
- Injectarea zonelor cu beton segregat și eventuale fisuri;

- Drenarea rosturilor dintre inele (rosturi care prezintă umezeală și infiltrații sau degradări, și rosturile adiacente zonelor cu infiltrații), cu descărcarea apelor în rigola laterală;
- Curățarea canalului existent;
- Execuția unui canal nou de colectare și evacuare a apelor pe partea stângă;
- Rectificare niveleței (dacă este cazul, după analizarea înscrierii gabaritului în tunel).

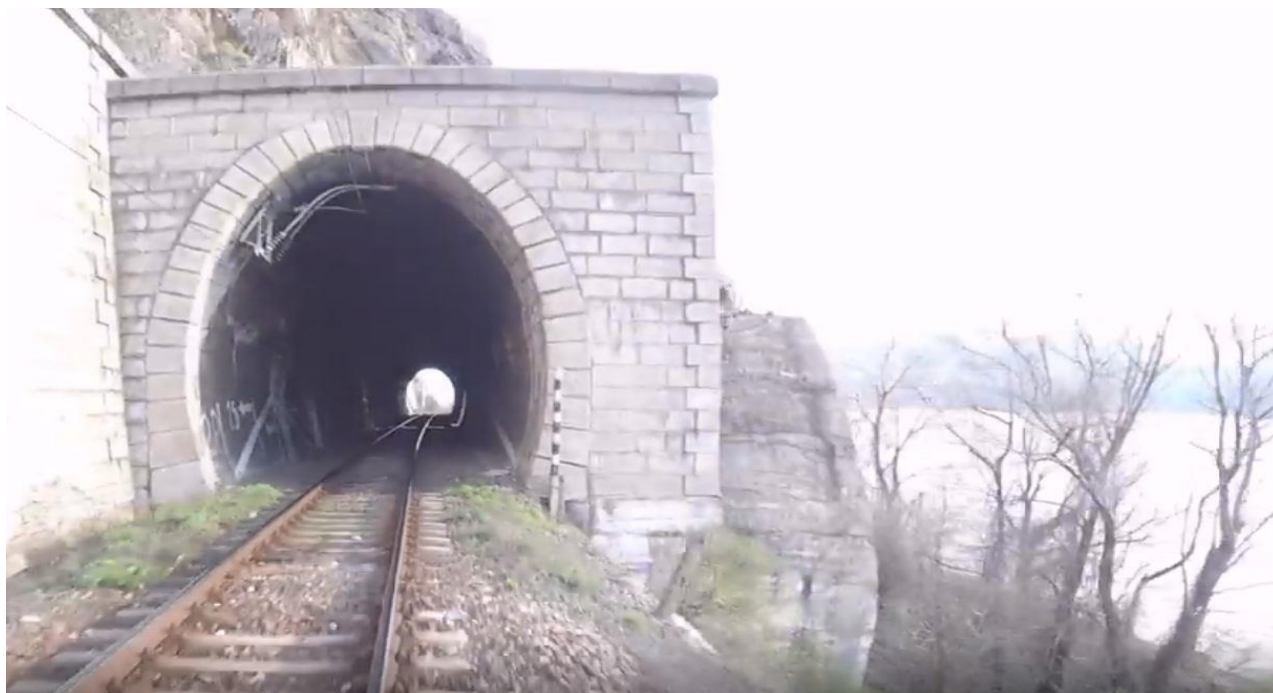
Figura 29: Tunel Vir existent

În octombrie 2008 apar ușoare infiltrații de apă la intrados iar la exterior zidul din piatră brută are rosturile degradate, fisurate și se identifică pietre dislocate. Aceste defecte au fost depistate și în luna martie 2018.

- Etanșarea zonelor cu infiltrații și a zonelor umede din câmpul inelelor prin injecții interne cu rășini în căptușeala tunelului;
- Injecția zonelor cu beton segregat și eventuale fisuri;

- Drenarea rosturilor dintre inele (rosturi care prezintă umezeală și infiltrații sau degradări, și rosturile adiacente zonelor cu infiltrații), cu descărcarea apelor în rigola laterală;

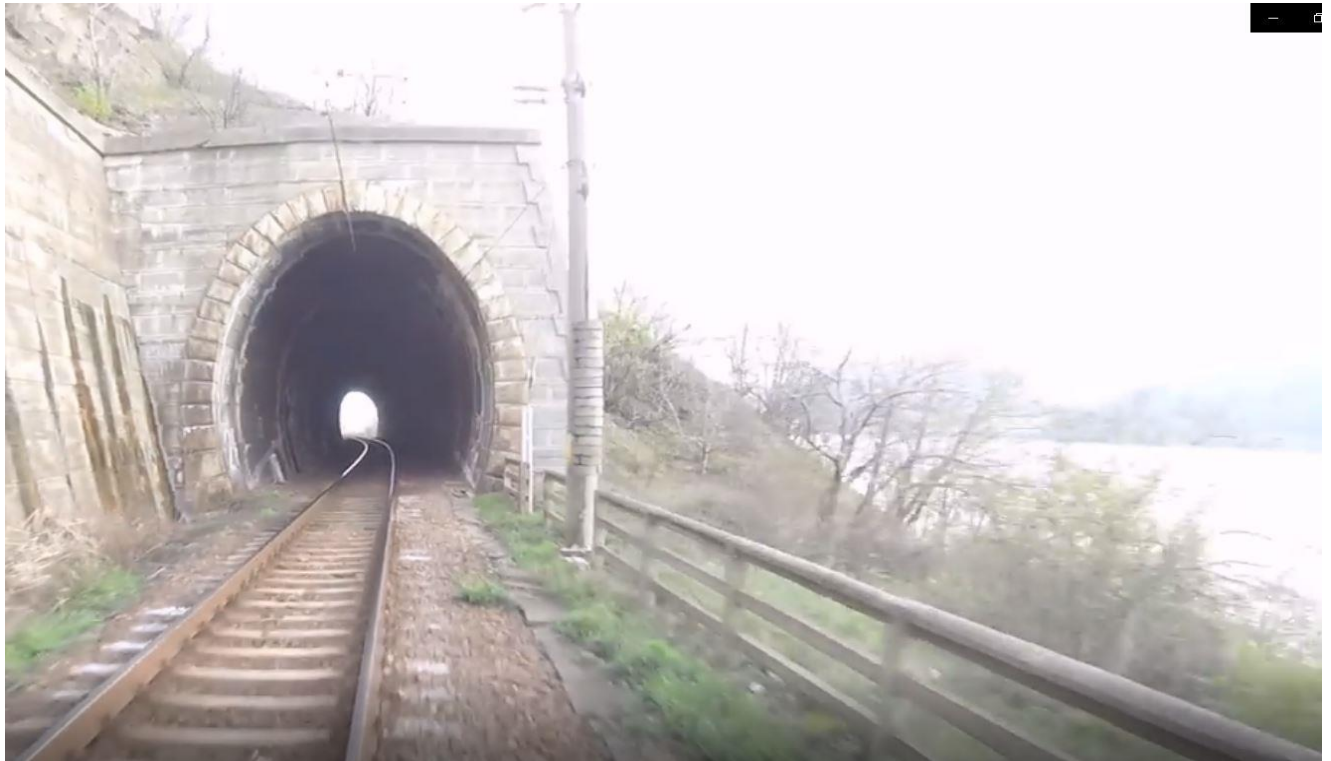
Figura 31: Tunel Vircirova existent

Din anexa la fișa tehnică a tunelului reiese că primele infiltrații au apărut în anul 2008 la intradosul penultimului inel pe partea dreaptă și inel 3 capătul intrare tot pe partea dreaptă. Această situație a fost semnalată și la ultima revizie din iulie 2018.

- Etanșarea zonelor cu infiltrații și a zonelor umede din câmpul inelelor prin injecții interne cu rășini în căptușeala tunelului;
- Injecția cu rășini a eventualelor fisurilor/roșturilor de turnare care prezintă infiltrații sau săruri;
- Drenarea rosturilor dintre inele (rosturi care prezintă umezeală și infiltrații sau degradări, și rosturile adiacente zonelor cu infiltrații), cu descărcarea apelor în rigola laterală;
- Curățarea canalului existent;
- Execuția unui canal nou de colectare și evacuare a apelor pe partea stângă;
- Rectificare niveletei (dacă este cazul, după analizarea înscrierii gabaritului în tunel).

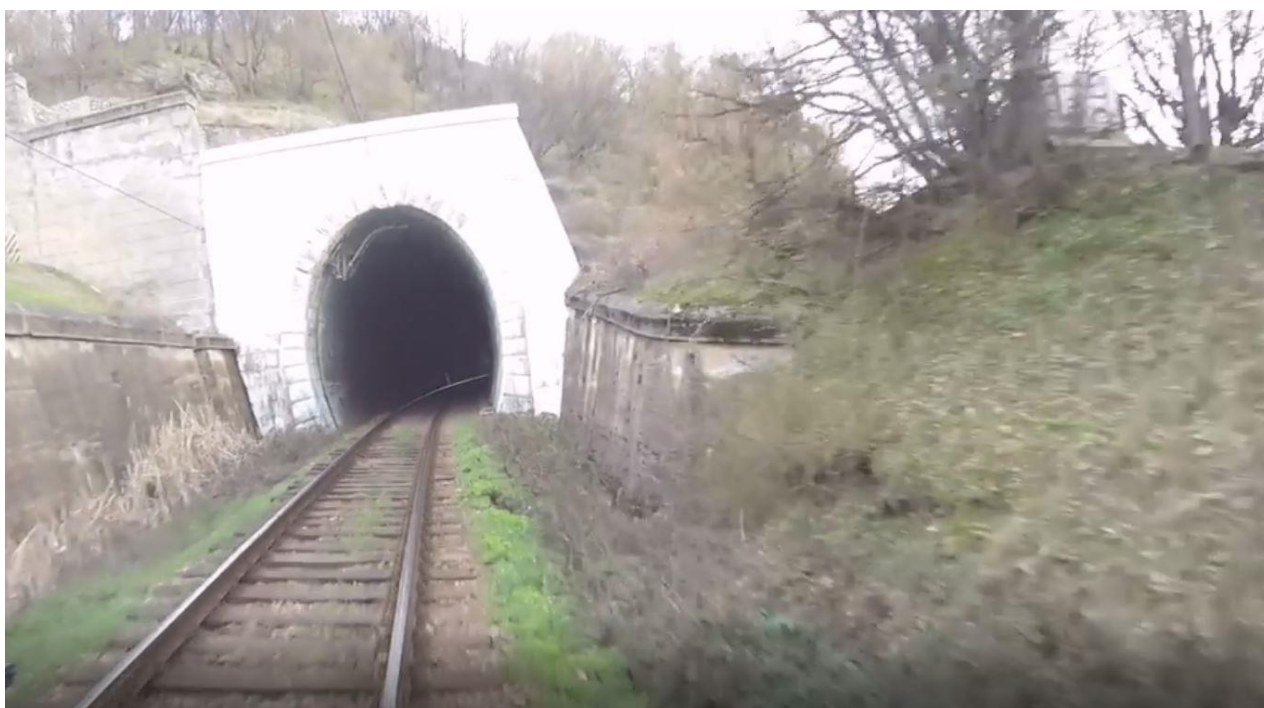
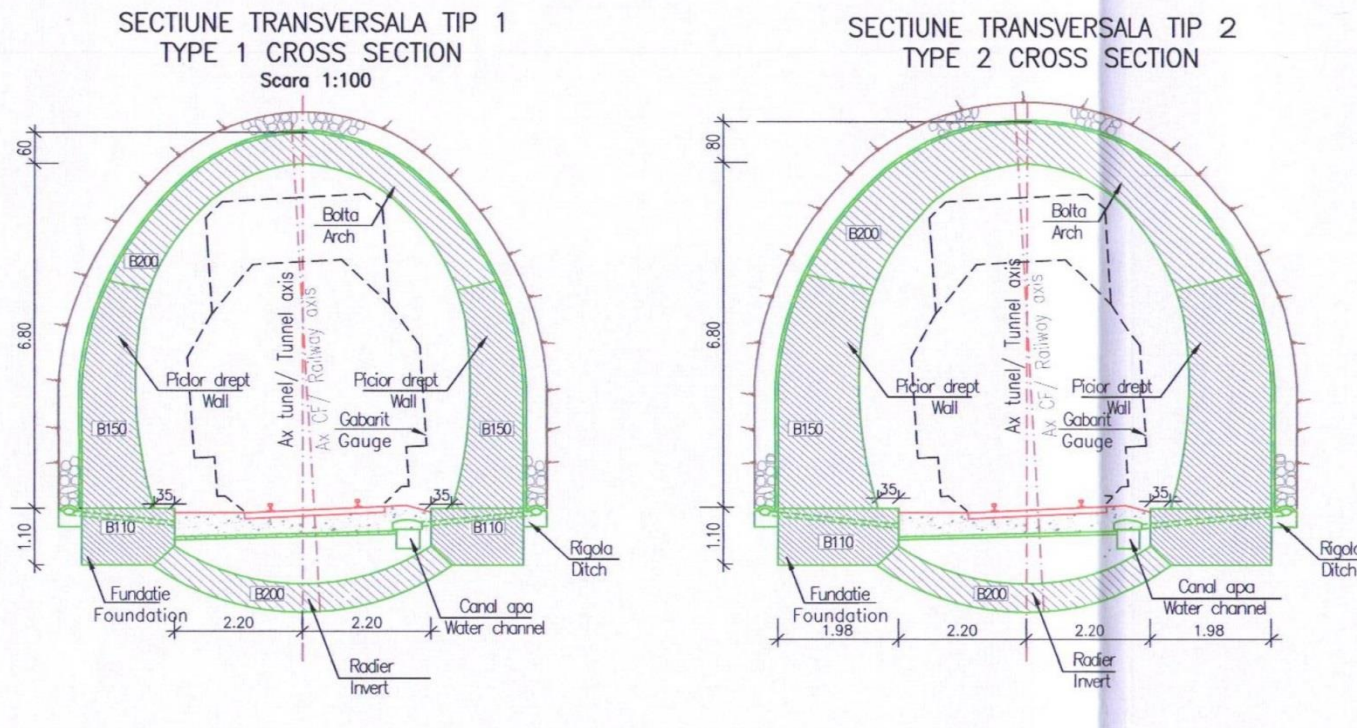
Figura 33: Tunel Bahna existent

Din fișa tunelului, primele date consemnate au fost în perioada 1997 când au apărut infiltrații în tunel la rosturile inelelor 7-8, 8-9, 9-10, 11-12. Infiltrațiile au produs țurțuri care au atins linia de contact. S-a efectuat etanșarea cu spumă poliuretanică la rosturi care a dat un rezultat parțial deoarece apa se prelinge pe pereți și nu a mai afectat linia de contact.

- infiltrații în dreptul rostului 8-9;
- fisuri superficiale la inelul 10 pe zona bolții și tencuială pe alocuri, burdușită și infiltrații prin fisuri.
- infiltrații la inelul 12 pe toată lungimea bolții până la nașterea ei.

- Injectarea cu rășini a fisurilor și a rosturilor de turnare;
- Etanșarea zonelor cu infiltrații și a zonelor umede din câmpul inelelor prin injecții interne cu rășini în căptușeala tunelului pe zona Portal intrare-inel 8;
- Hidrozolarea la intrados cu o membrană de 2-3 mm grosime aplicată prin pulverizare, protejată cu un beton torcretat armat de 4-5 cm grosime pe zona inel 9 – Portal ieșire.

- Drenarea rosturilor dintre inele (rosturi care prezintă umezeală și infiltrații sau degradări, și rosturile adiacente zonelor cu infiltrații), cu descărcarea apelor în rigola laterală;
- Curățarea canalului existent;
- Execuția unui canal nou de colectare și evacuare a apelor pe partea stângă;
- Rectificare niveleței (dacă este cazul, după analizarea înscrierii gabaritului în tunel).

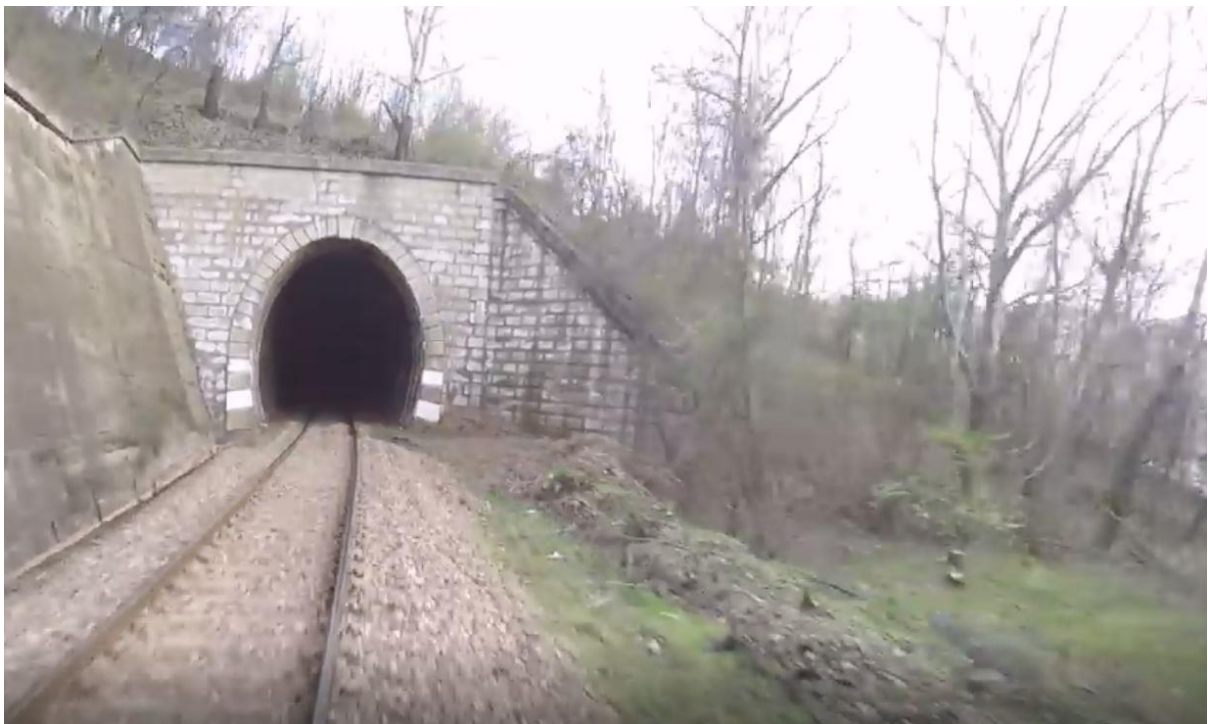
Figura 34: Tunel Alion existent

În anul 1972, în diferite perioade ale anului și anume: infiltrații de apă în zona bolții și la nivelul picioarelor drepte ale tunelului.

În data de 29.04.2011 sunt consemnate mici infiltrații în zona inelelor 16-17.

În data de 11.10.2013 în urma revizuirii s-a observat la nivelul picioarelor drepte și bolta tunelului infiltrații de apă între inelele 12-13, 17-18, de asemenea se observă de la inelul 18 spre inelul 27 la nivelul nașterii bolții pe dreapta crăpături extinse.

În data de 29.01.2015 s-au montat martori de sticlă pe anumite zone între inelele 18-27 pe dreapta la nivelul nașterii bolții. Se observă infiltrații de apă între inelele 12-13 și 17-18 la Portalul de la ieșire din tunel.

În data de 29.01.2018 se observă infiltrații de apă între inelele 12-13 și 16-17-18 la Portalul de la ieșire din tunel.

- Etanșarea zonelor cu infiltrații și a zonelor umede din câmpul inelelor prin injecții interne cu rășini în căptușeala tunelului;
- Injecția zonelor cu beton segregat și eventuale fisuri;
- Consolidarea zonelor inelelor (18-27) cu fisuri/crăpături la nașterea bolții pe partea dreaptă, cu grinzi inelare și transversale;
- Injecția fisurii longitudinale de pe bolta portalului intrare cu rășini;
- Drenarea rosturilor dintre inele (rosturi care prezintă umezeală și infiltrații sau degradări, și rosturile adiacente zonelor cu infiltrații), cu descărcarea apelor în rigola laterală;
- Curățarea canalului existent;
- Execuția unui canal nou de colectare și evacuare a apelor pe partea stângă;
- Rectificare niveleței (dacă este cazul, după analizarea înscrierii gabaritului în tunel).

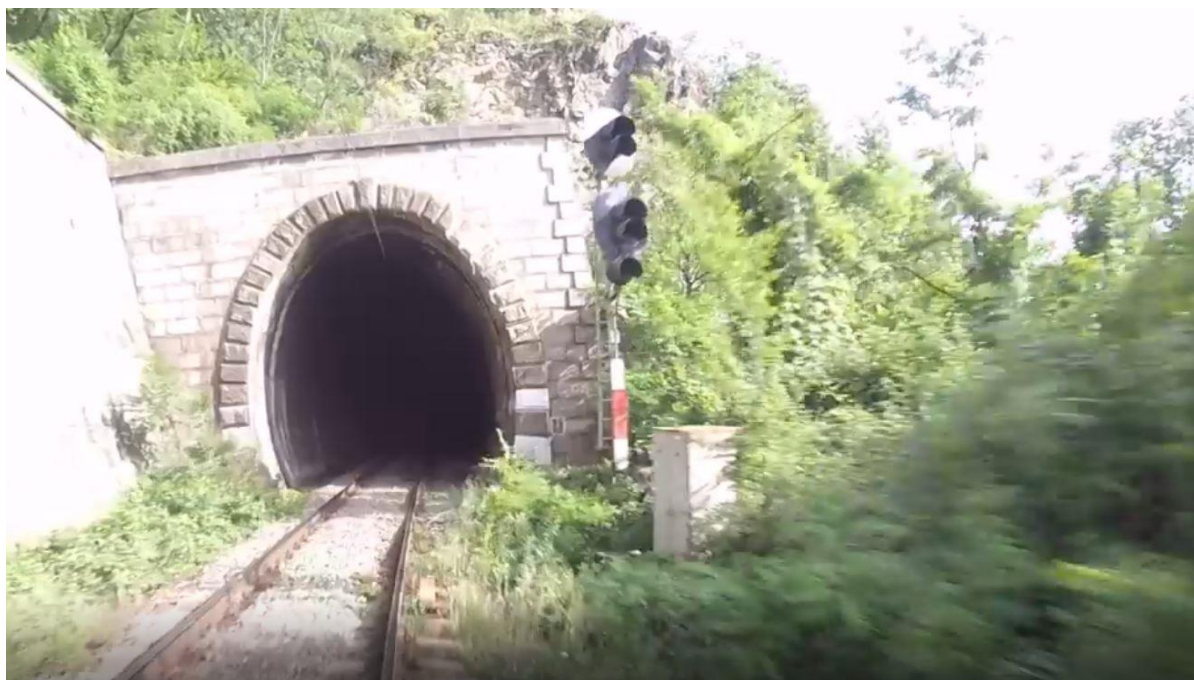
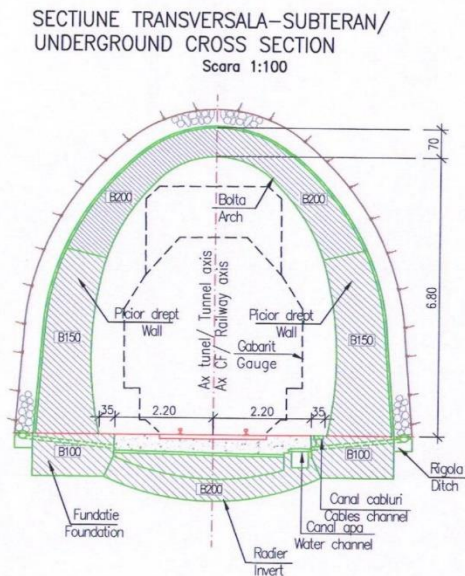
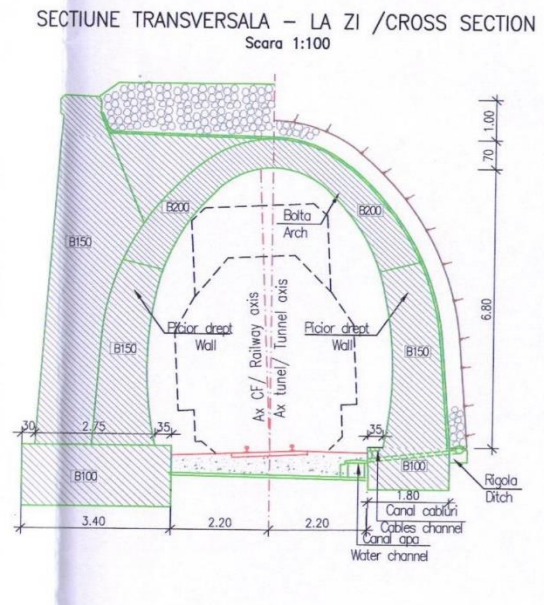
Figura 36: Tunel Tufari existent

Din fișa tunelului, primele date consemnate au fost în perioada 1972-1975 când au apărut infiltrații de apă sub formă de pete umede, picurări pe zona bolții și la nivelul picioarelor drepte ale tunelului.

În data de 29.01.2013 apar mici infiltrații la portalul ieșire.

În data de 29.01.2015 în urma revizuirii s-a observat infiltrații de apă la portalul ieșire.

- Etanșarea zonelor cu infiltrații și a zonelor umede din câmpul inelelor prin injecții interne cu rășini în căptușeala tunelului;
- Injecția eventualelor rosturi de turnare/fisuri prin care se infiltrează apa sau au depuneri de săruri;
- Drenarea rosturilor dintre inele (rosturi care prezintă umezeală și infiltrații sau degradări, și rosturile adiacente zonelor cu infiltrații), cu descărcarea apelor în rigola laterală;
- Curățarea canalului existent;
- Execuția unui canal nou de colectare și evacuare a apelor pe partea stângă;
- Rectificare niveleței (dacă este cazul, după analizarea înscrierii gabaritului în tunel).
