SECTIA L3. Rm. VILCEA

= EVIDENTA PODURILOR =

D. 017 - 12. 208U

Km. 293+808.⁰⁹ - Km. 314+961.¹⁰

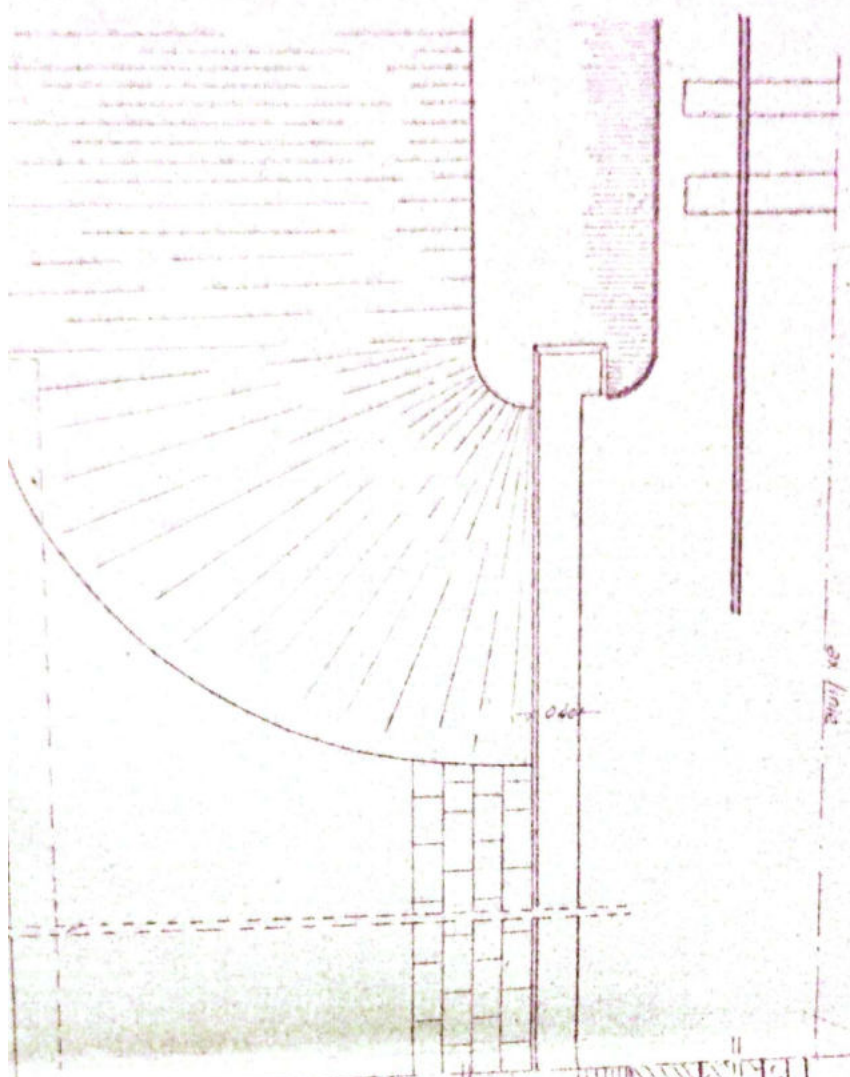
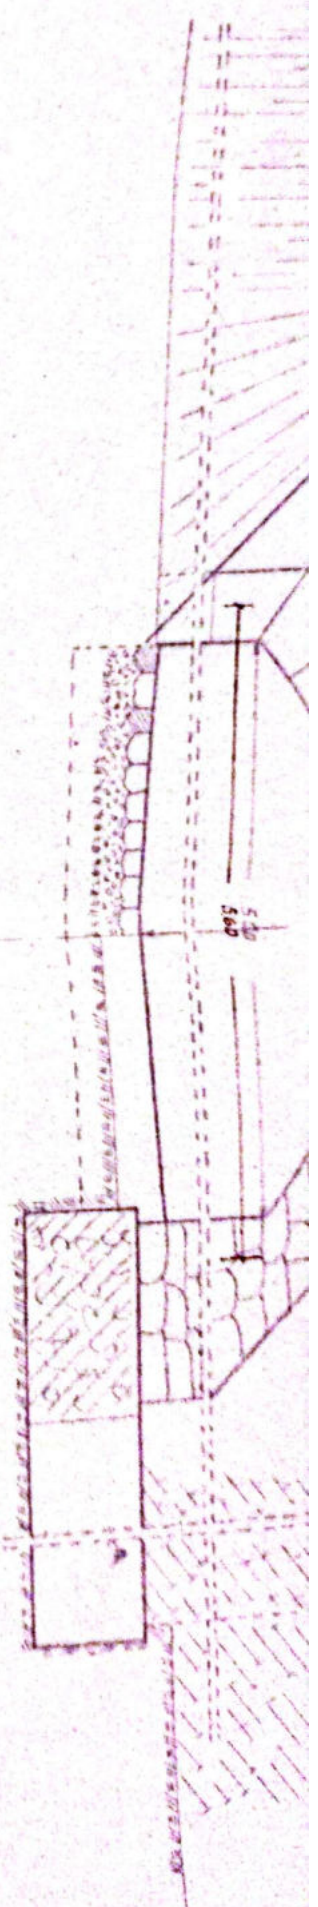
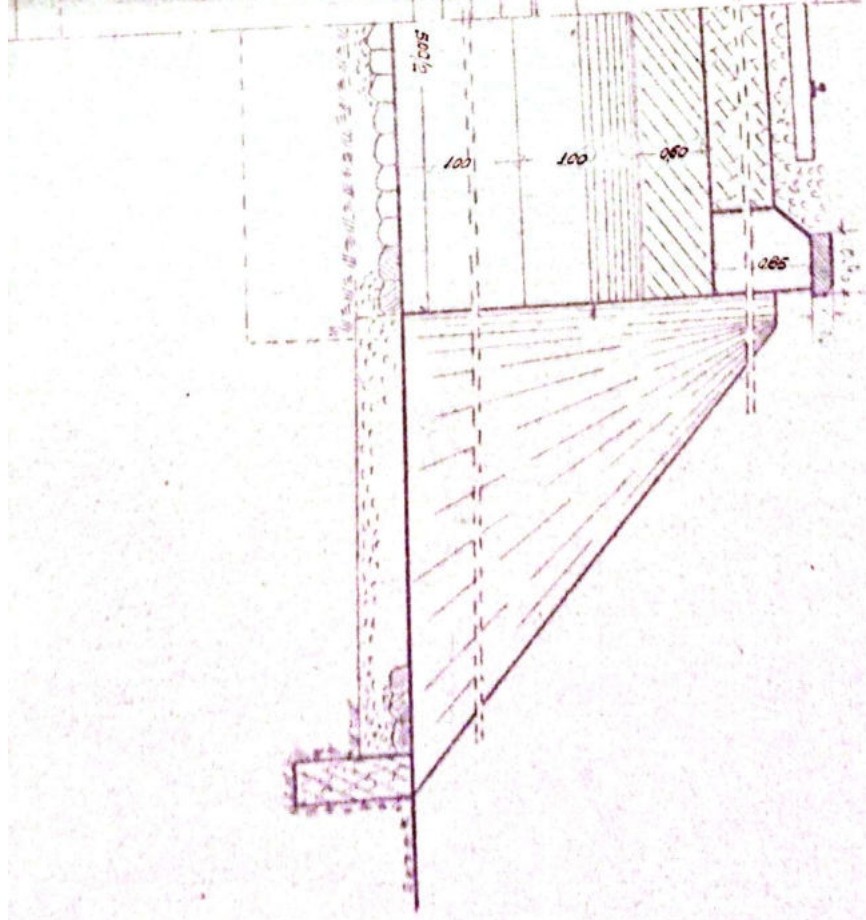
LINIA POLIT-TRONU
 Intre stărilor **DR. VILCEA - DAESTI**
PODUL BULTEI Km. 293+808.4 D-560
LUCRARI DE ARTA

Data	CONSTATĂRI ȘI MĂSURI LUATE	SEMNĂTURA
6. II. 1959	Buză <i>Seful Biroului Tehnic Poduri și Tuneluri 31.VII.1962</i>	
6. VIII 1962 15. IX 1962	Remizut în gâmt în bună stare Zidăria la corodamente și inferiorul timpanelor cu vârstă deosebită, pe bolta roților degradată și 3 peșteri în necaz în locurile este necesară corectia egalității în a val pentru asigurarea scurgerii apei care în prezent stăpânește sub pod. în spațiile cu balot transparenți l uzat din Lipsa șanțurilor de scurgere și așchierii la uzat din funda înveciat de stagnarea apei din sa peșteri la 2 și 3. Reparat periodic în lunile Iulie-septembrie 1966	E. sau fu fu

31. XII. 1970	În cursul anului 1970, pe sub acest pod s-a trecut un canal, de cârmă Ș. J. C. Em. Vilca. Pentru executarea lucrărilor, s-a introdus restricție de viteză de 30 Km/h S. și N. în perioada 7-13. XI. 1970	7. w. wot.

18. III 1973	Podul ph. sup. circulației	
12. IX 1974	Necrozitate la timpore fieroasă cușoarelor cu mortar	
23. 6. 1981	In bună stare pt. cure. tr.	la 12
23-07-78	In bună stare	lyfe

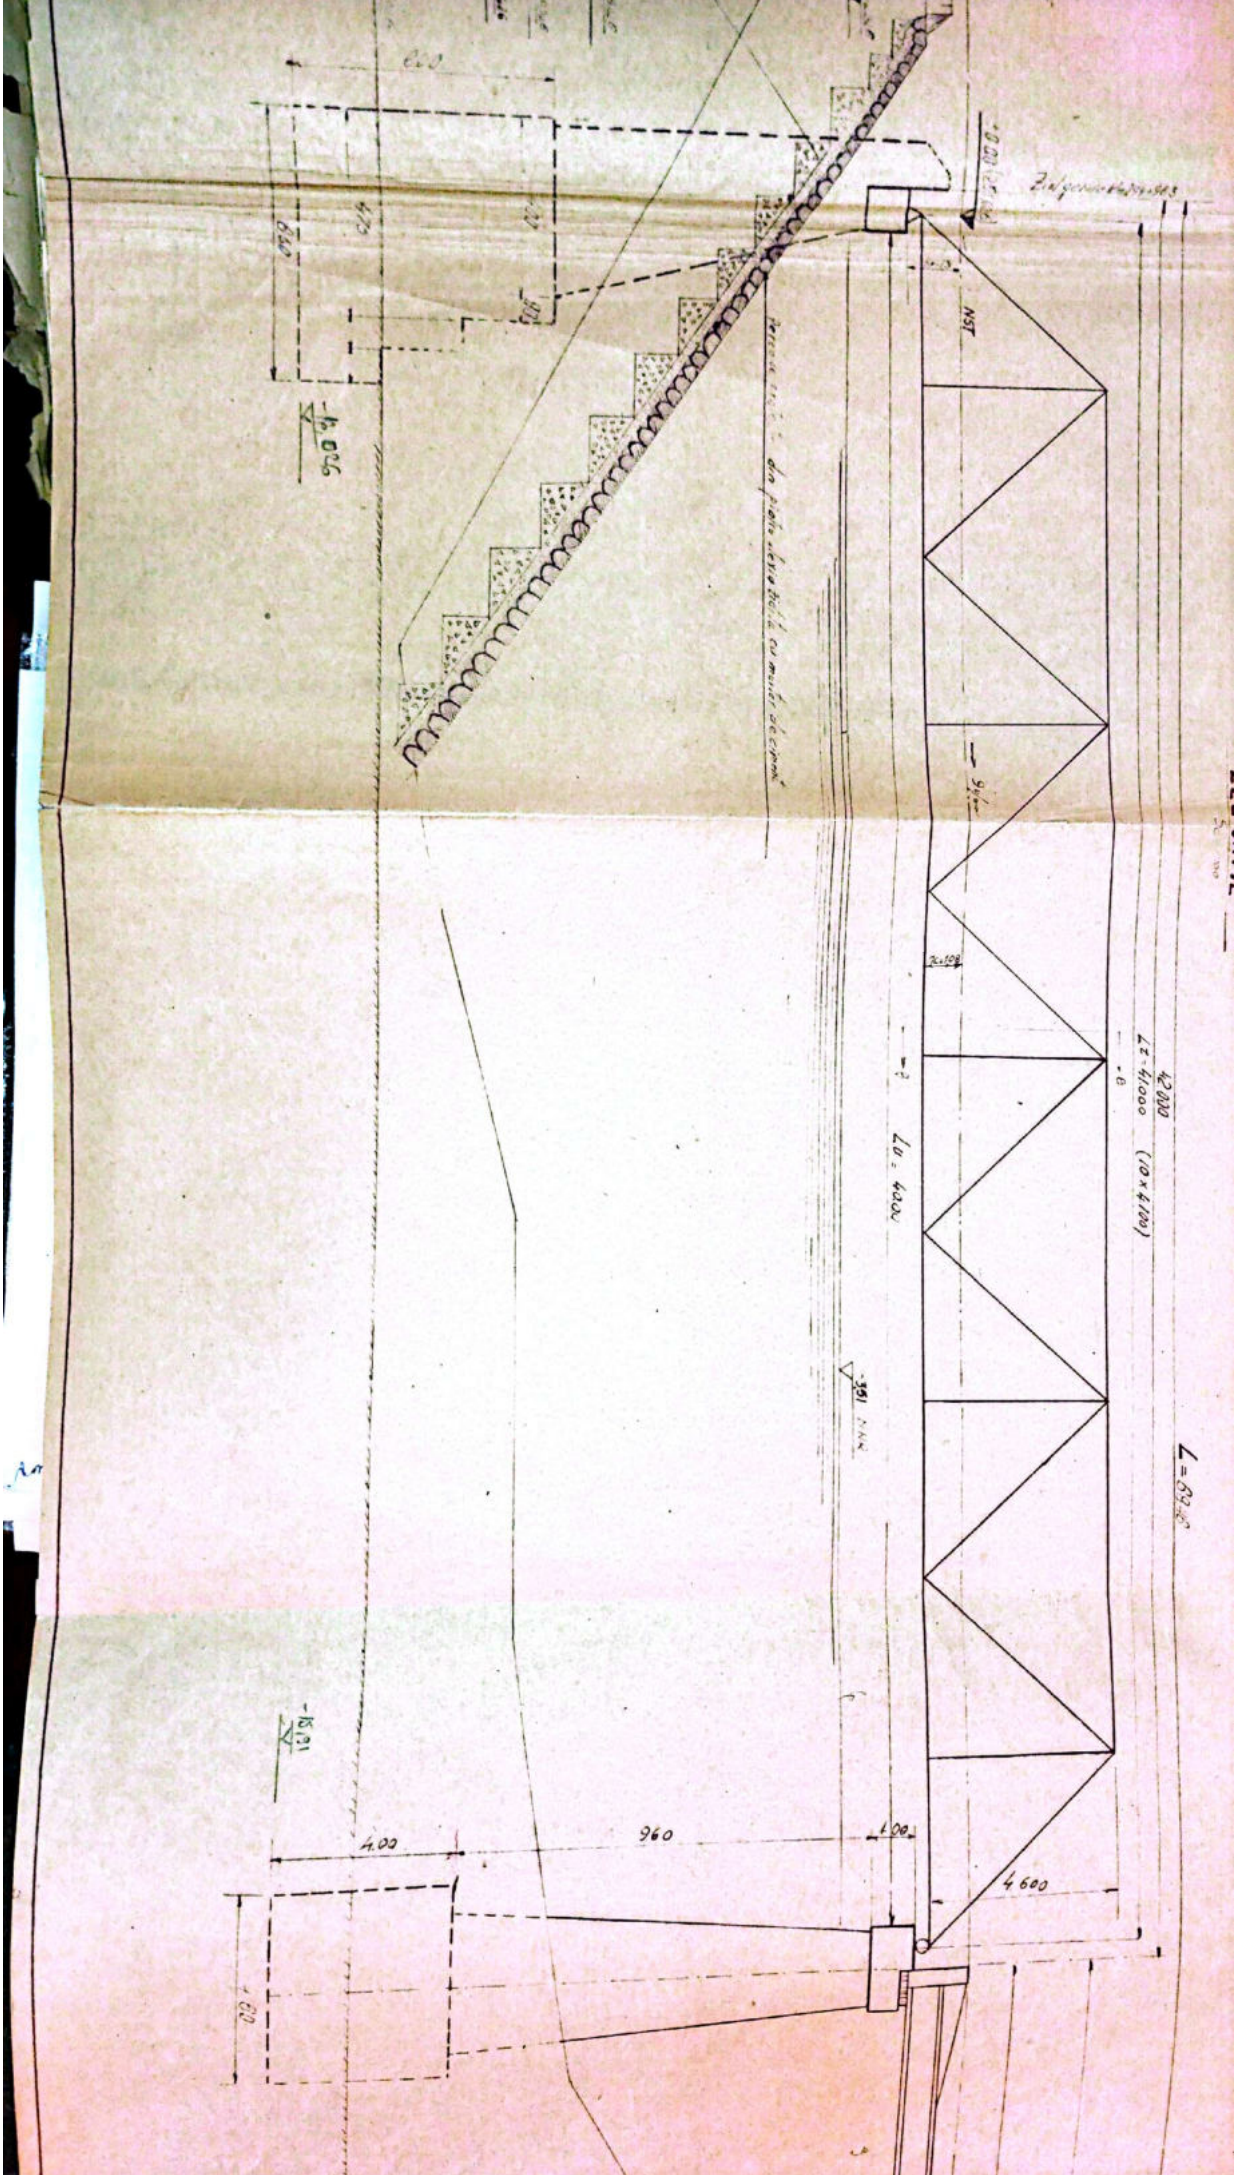
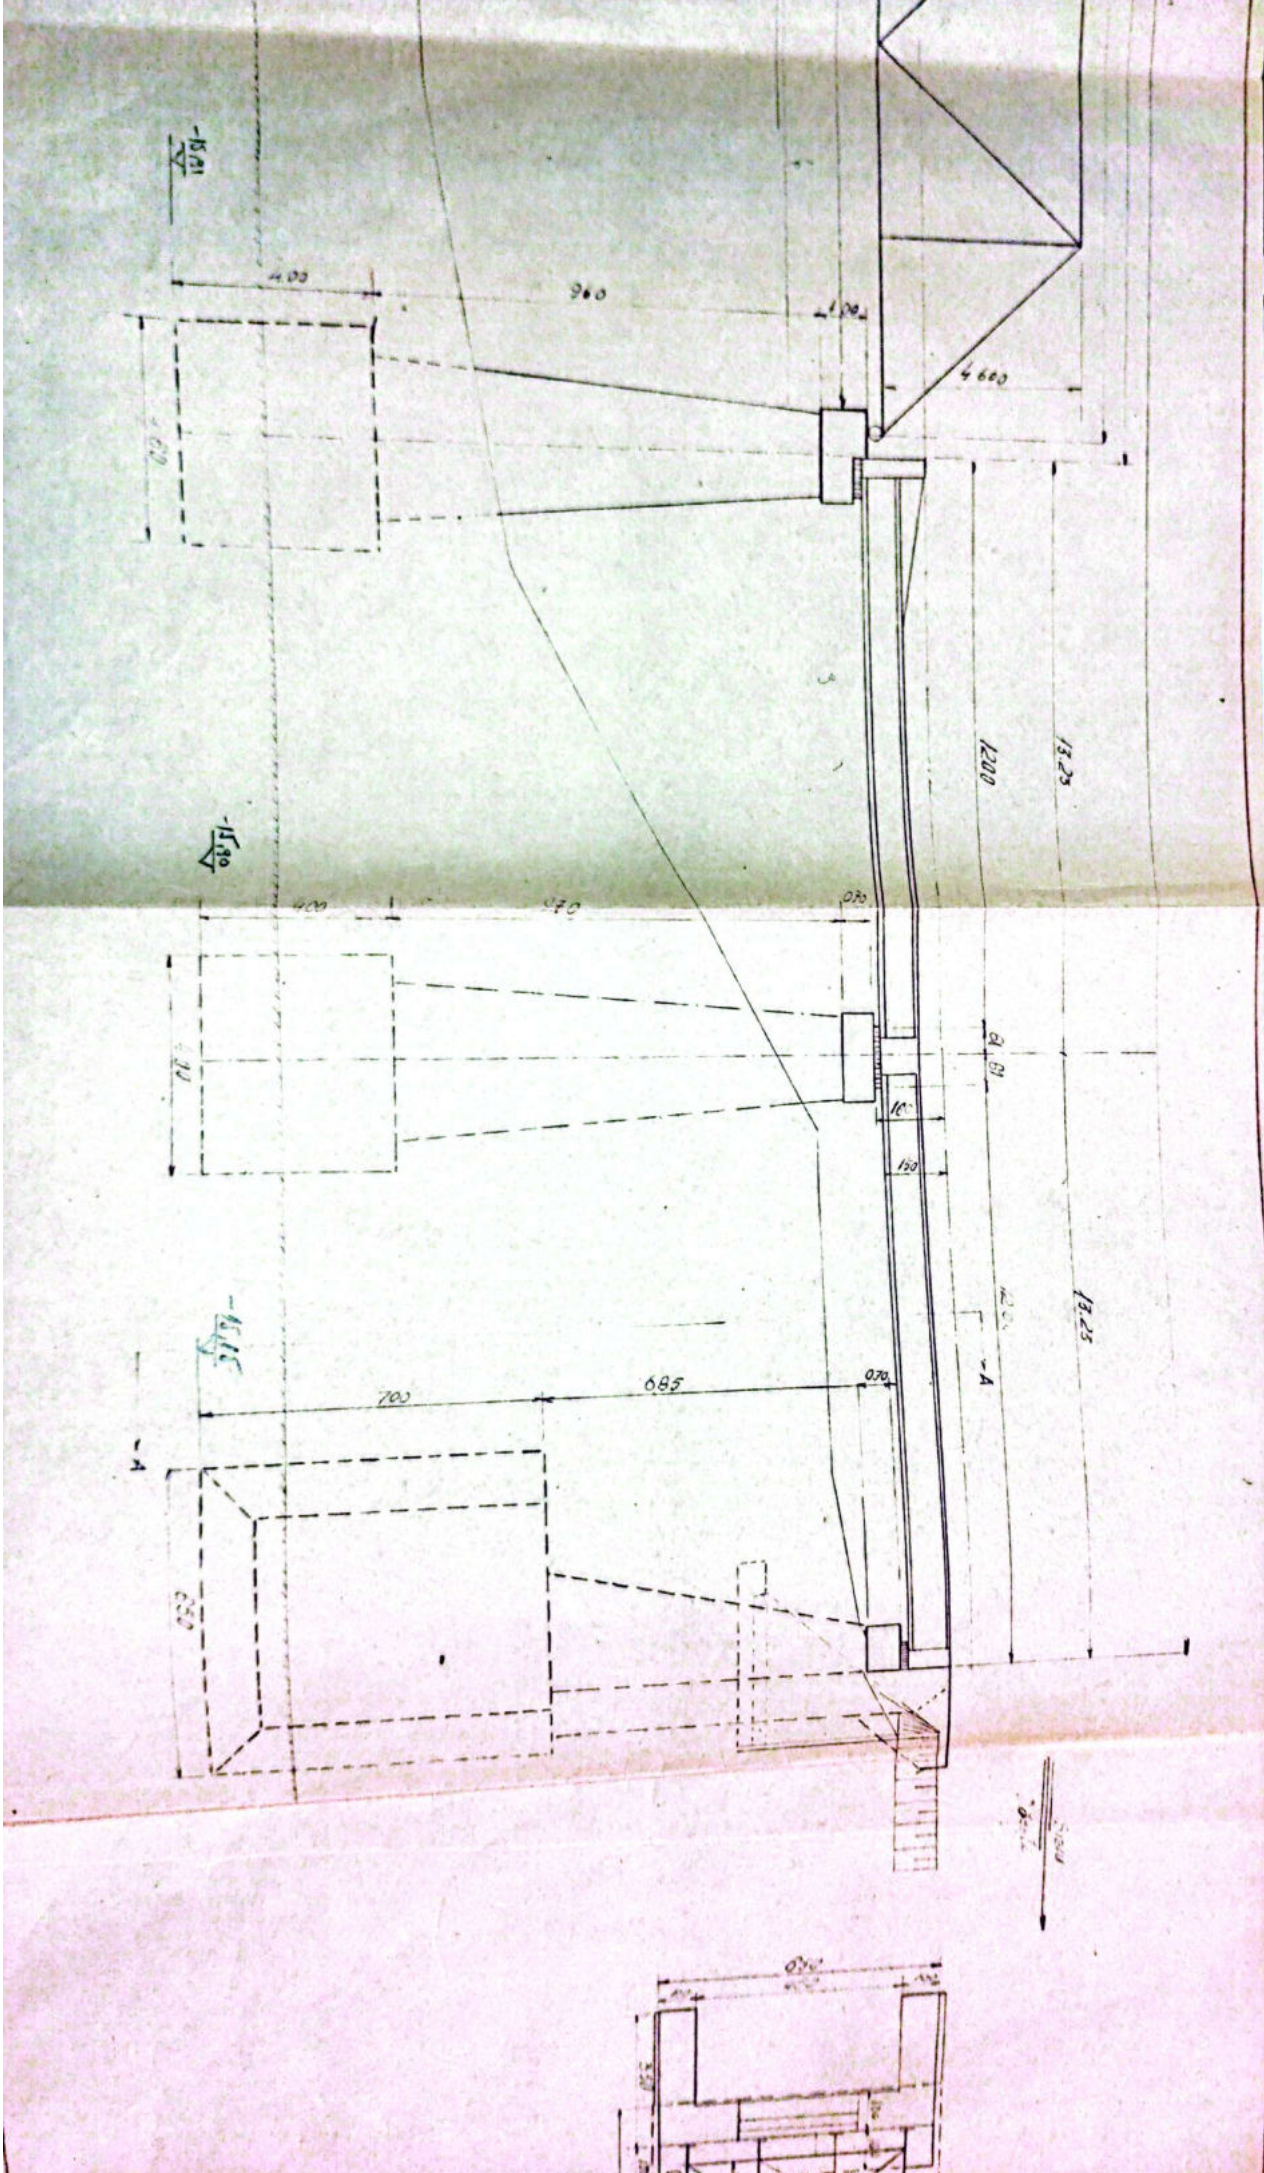
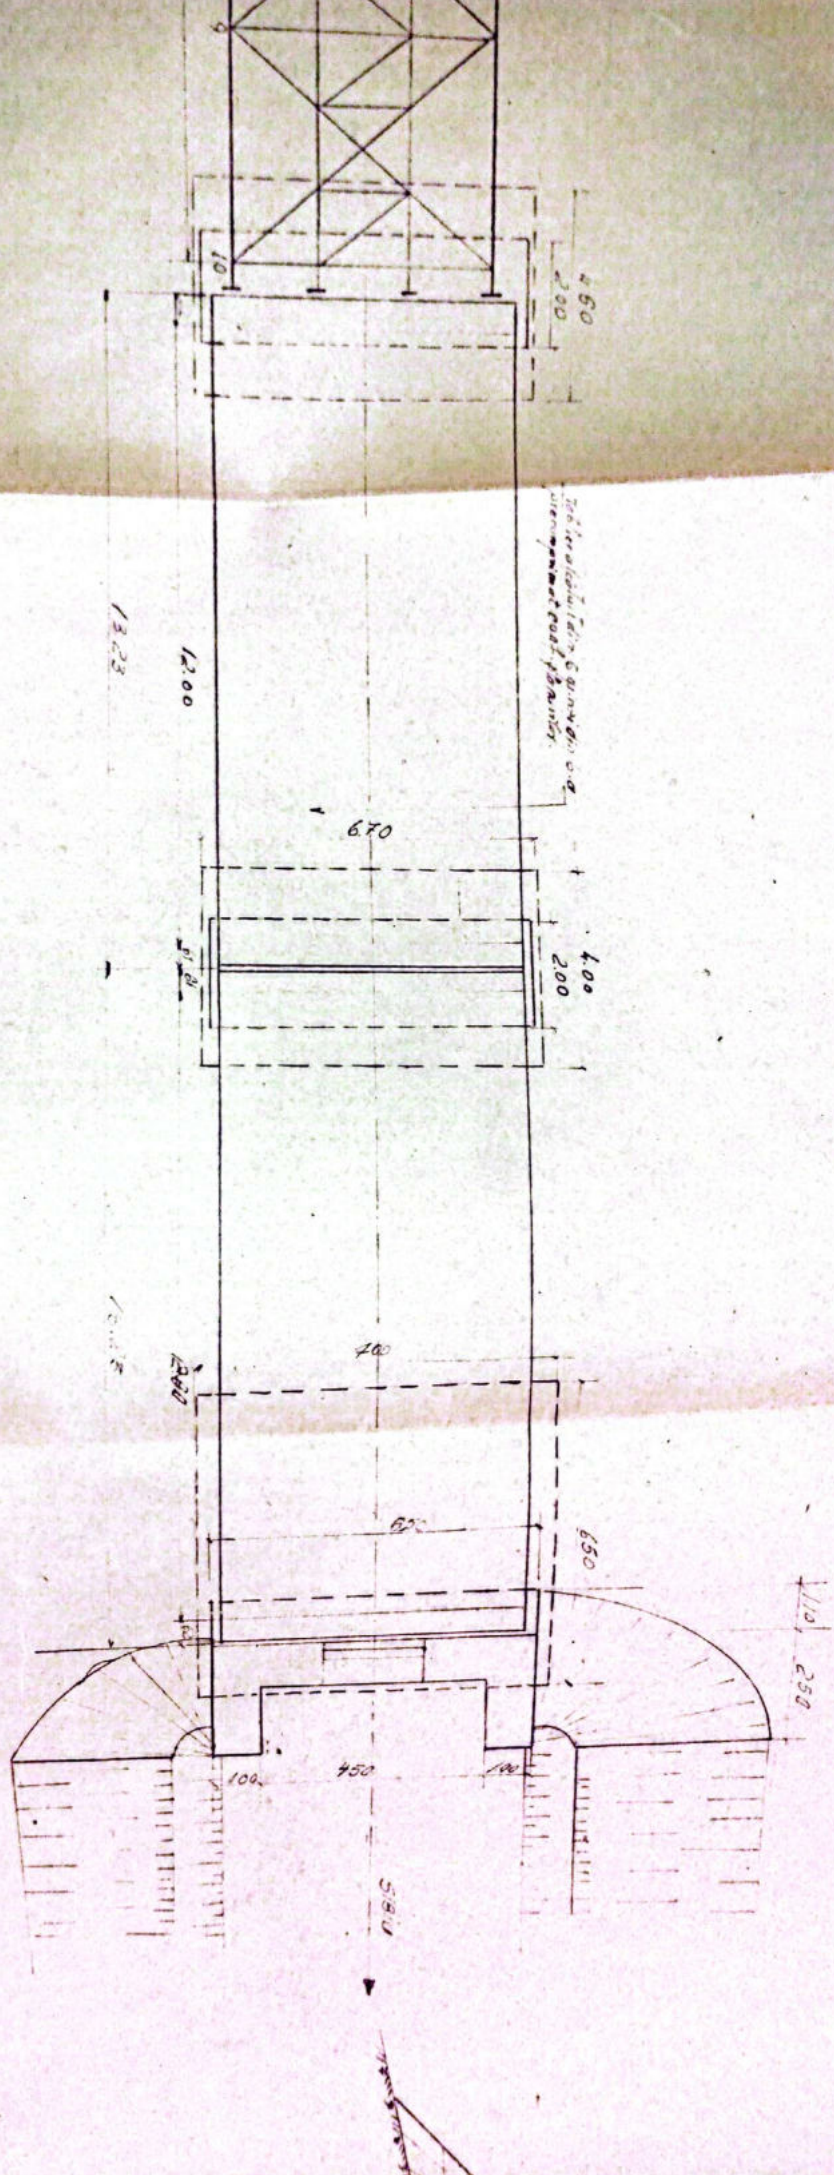
Pod Cetățuia km 294+988 Linia POLT-Sibiu
Detalii de stepare a fisurilor

Data	CONSTATARI SI MASURI LUATE	SEMNATURA
12/1/1975	S-au emis două proiecte tehnice de proiectare și execuție a conductelor de apă caldă.	[Signature]
25/01/76	Tabloul motorie a fost curățat de către boștel lateral al motorului de 150t. Cîndă deceptă complet distruși. Sîmă a fost utilizată pentru circulație pînă la data de 30-01/1976	[Signature]
18/1/1976	Pentru înlocuirea grinzii din distorsiunea se vedat executată pe pod, lucrarea executată de tabloul Slatina -	[Signature]
19/1/76	Racord. către m.l. și după apăsare lae, distruși pe 100. w. (Recurăm)

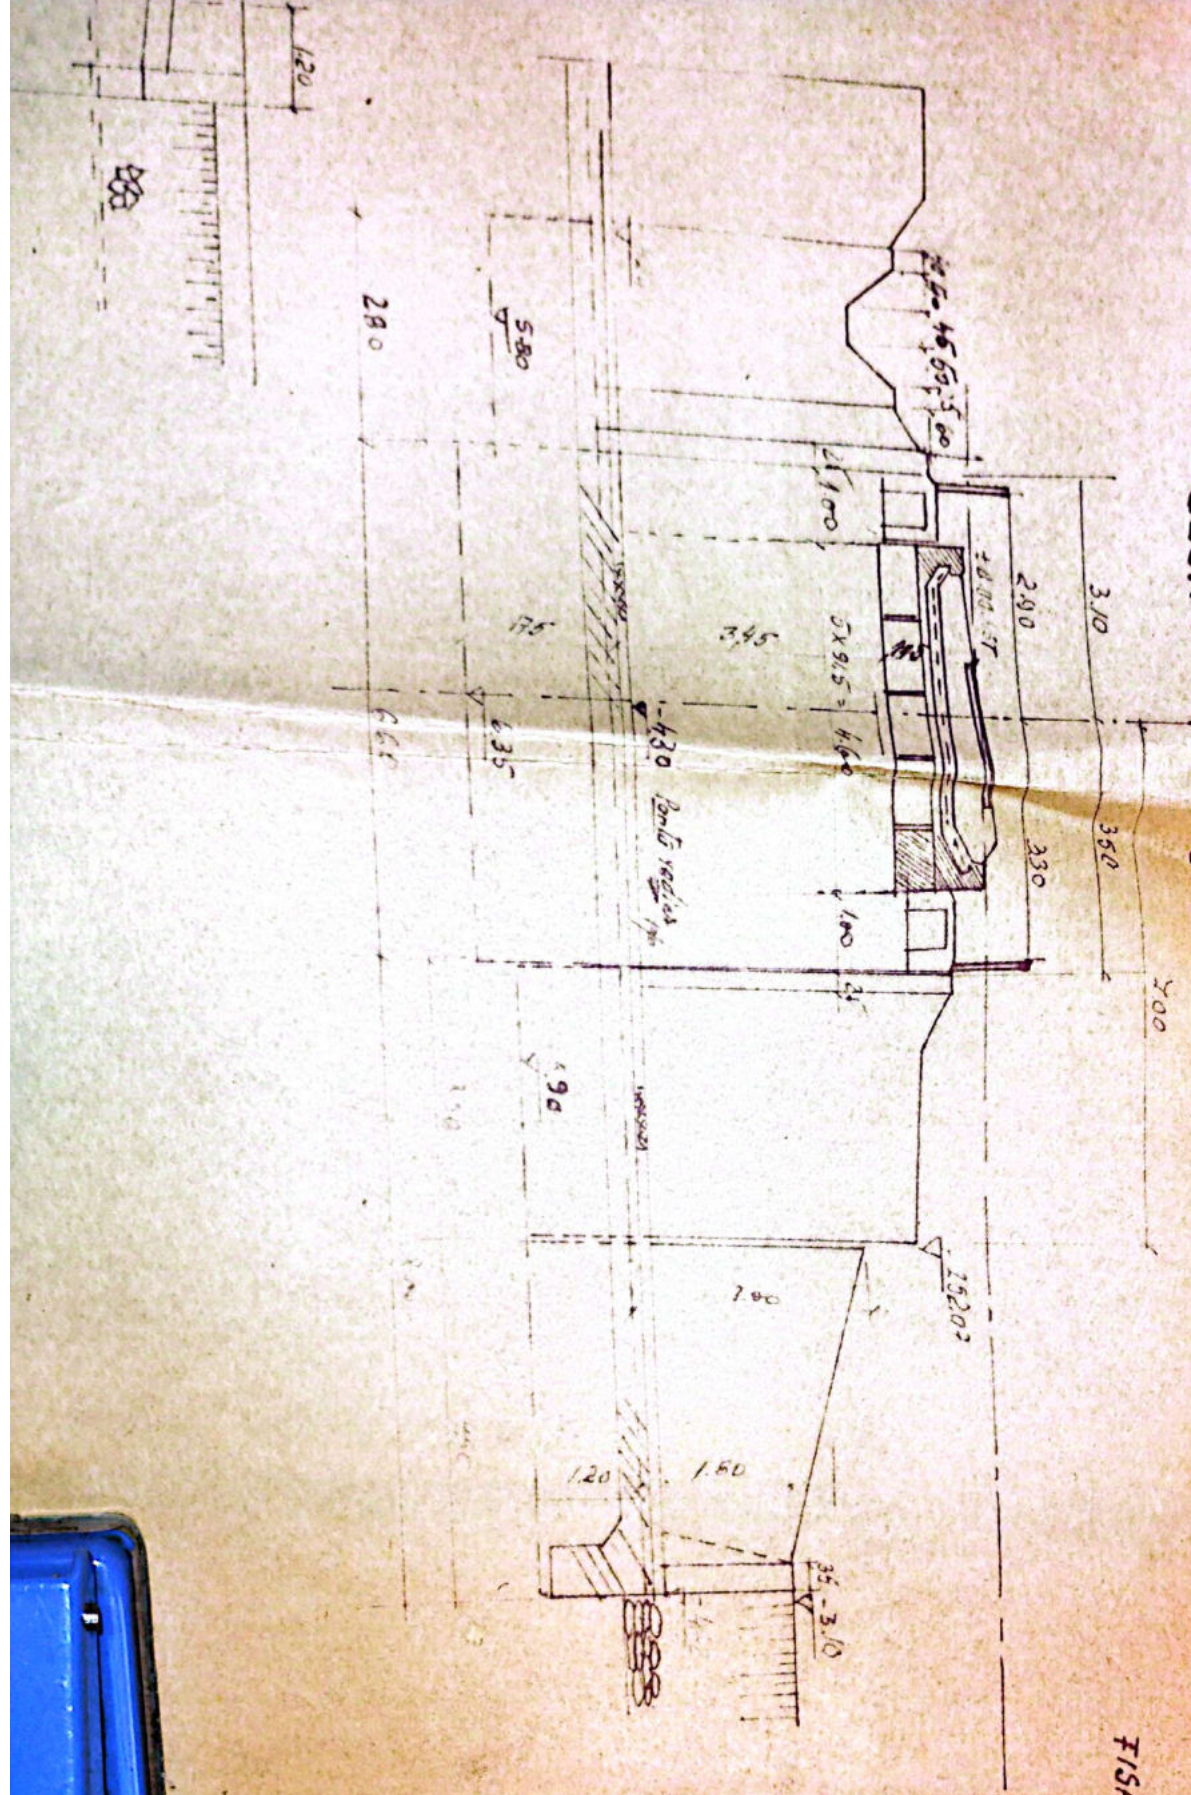
FISA FORATULUI.

Zidurile de mortar
fazaone, legate cu
mortar din var hidraulic
in stare buna.

Fundatiile din beton
si din lemn cu mortar
si din var hidraulic.
Nisi si mortar cu liant
hidraulic si golan
concretu si ulei Indol

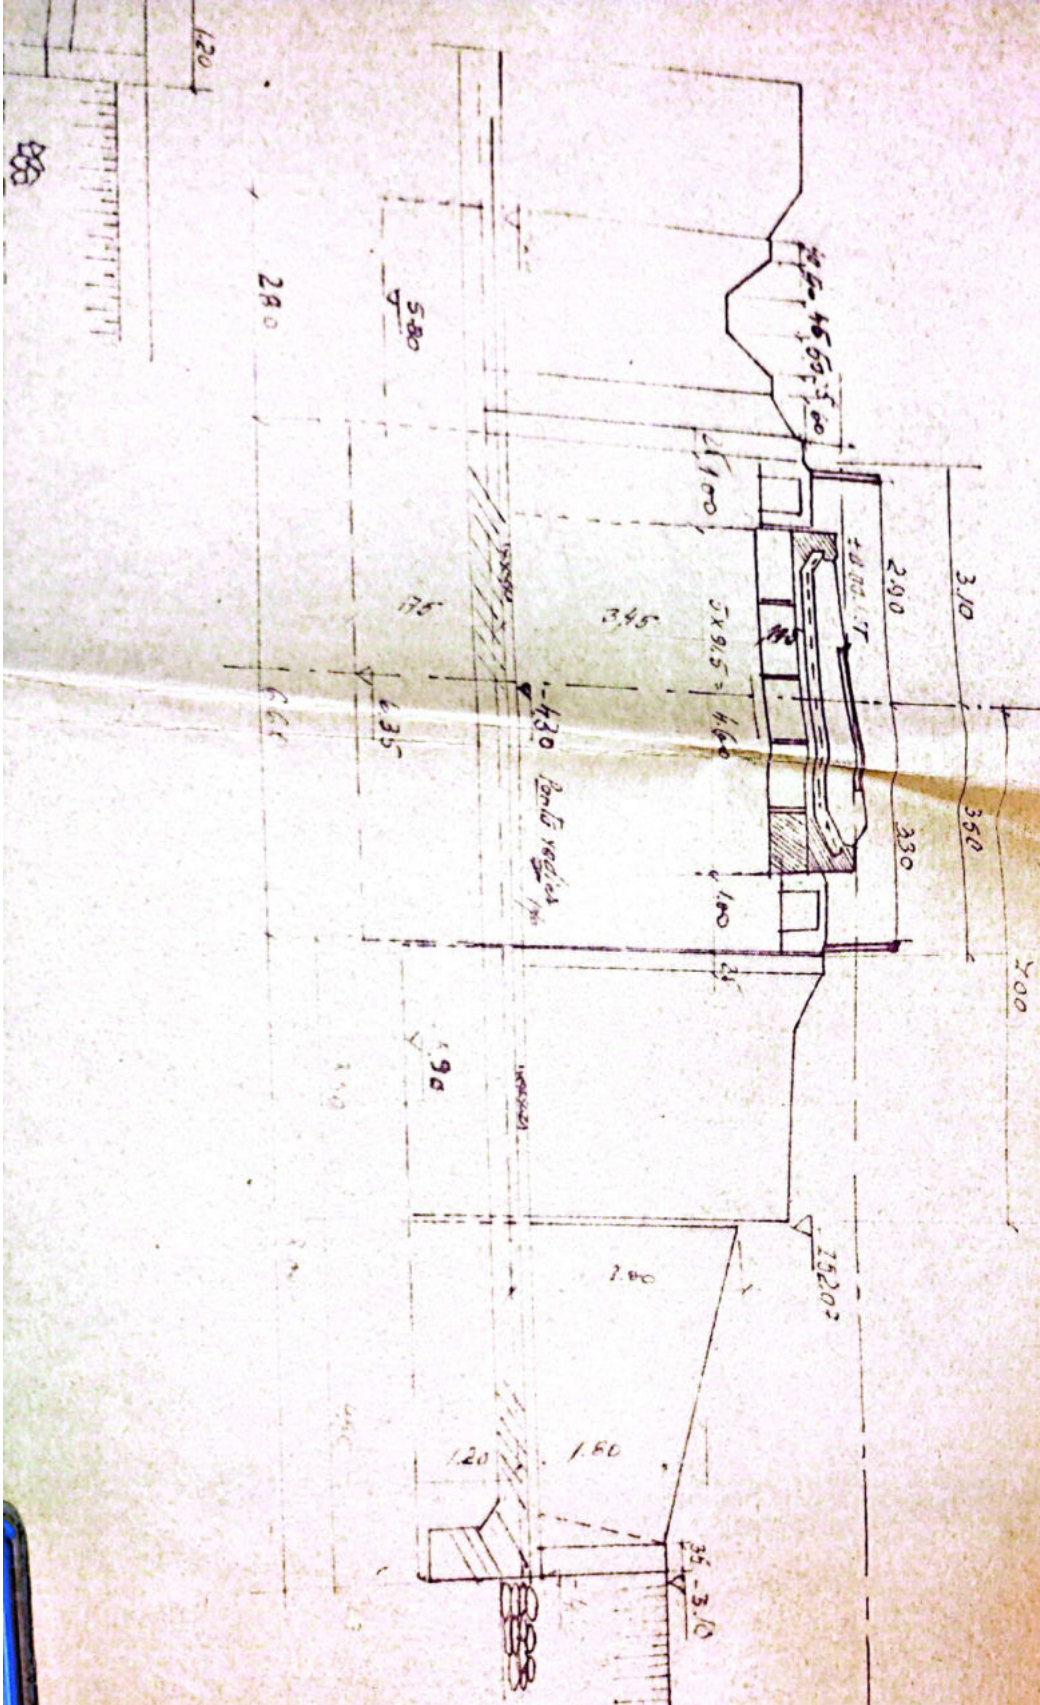
FISA FORAJULUI

Zidurile de mortar
folosite, legate cu
mortar din var hidraulic
în stare bună.

Fundurile din plumb
și cărămidă cu mortar
și cărămidă var hidraulic.
Nici o parte cu tranș
și o parte cu oală
și o parte cu ureci Indes
