SECTIA L3. Rm. VILCEA

— EVIDENTA PODURILOR —

P. OLT - TR. ROSU

Km. 315 + 135. ⁵⁶ - Km. 350 + 590. ⁹⁰

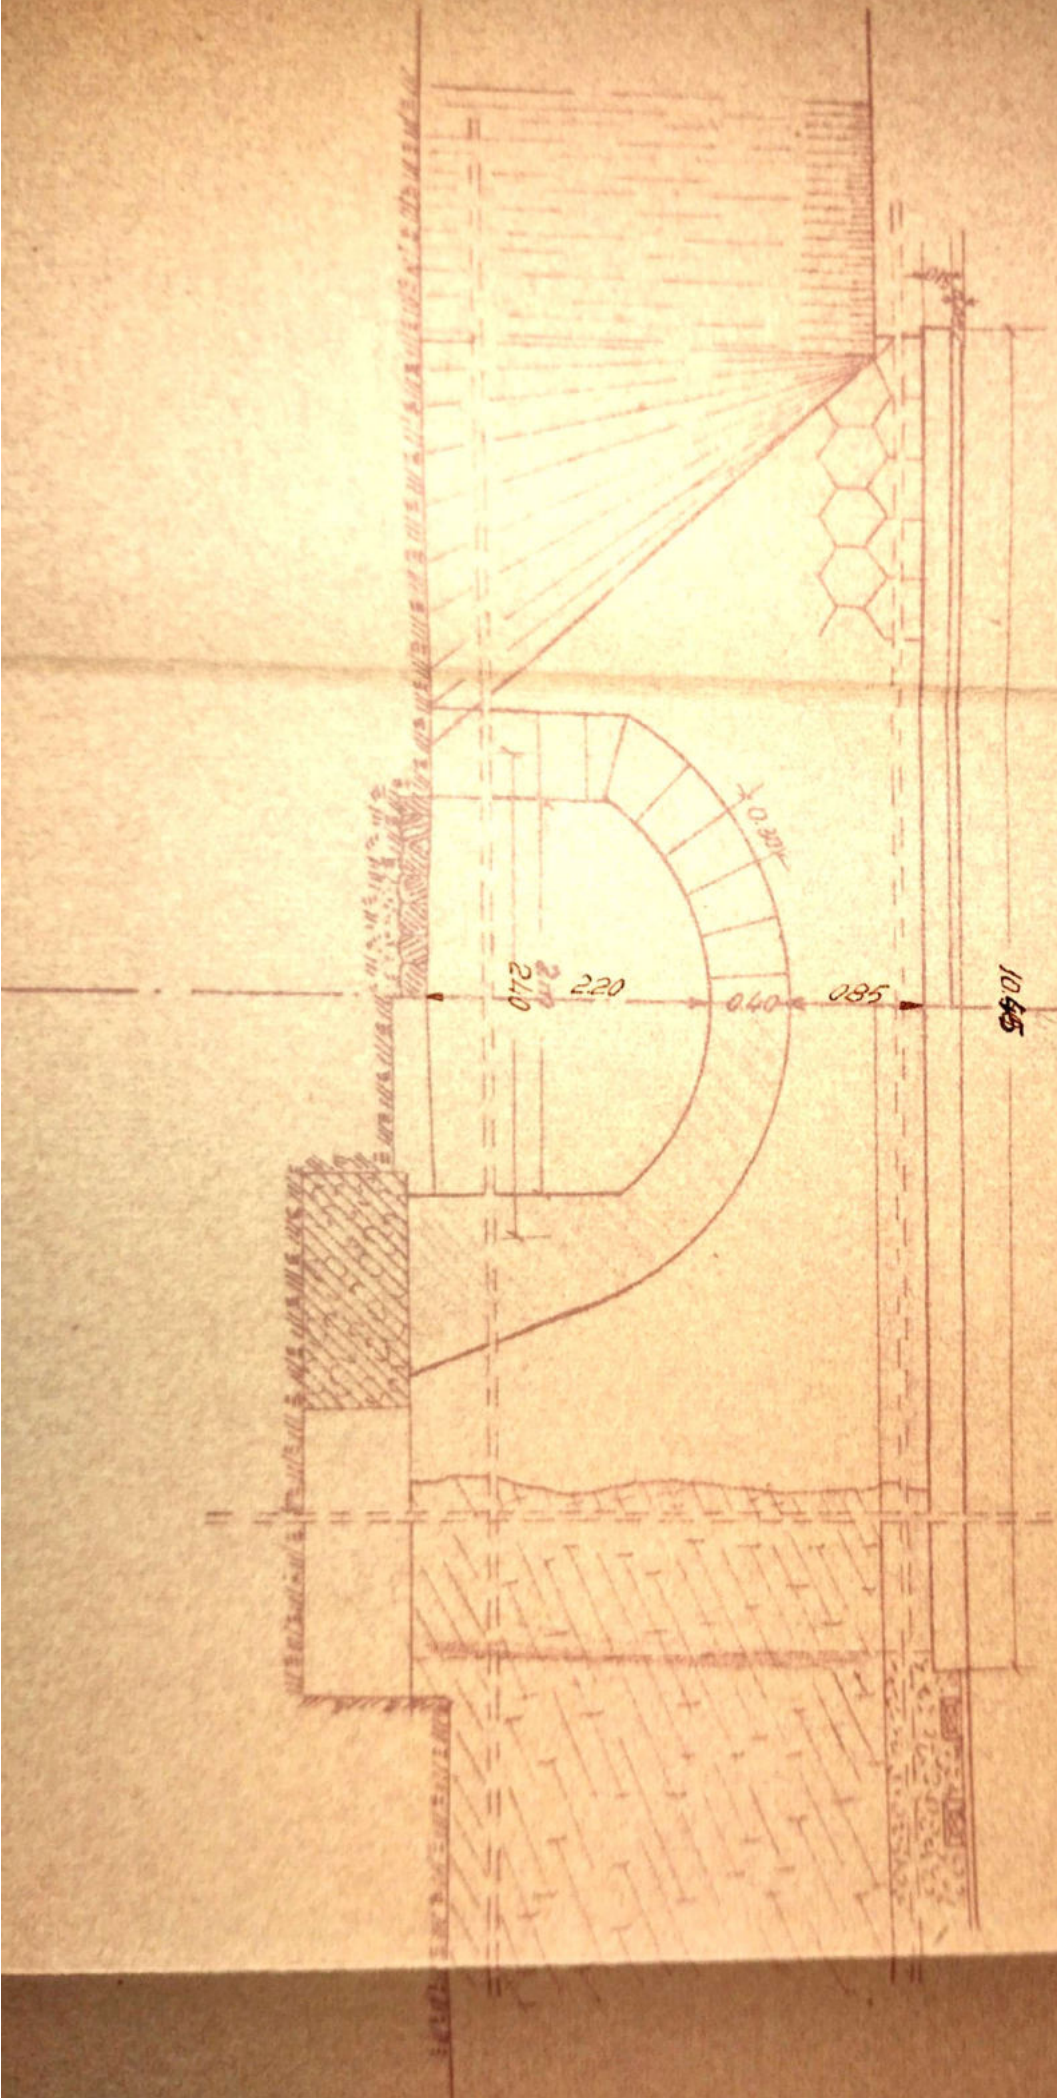
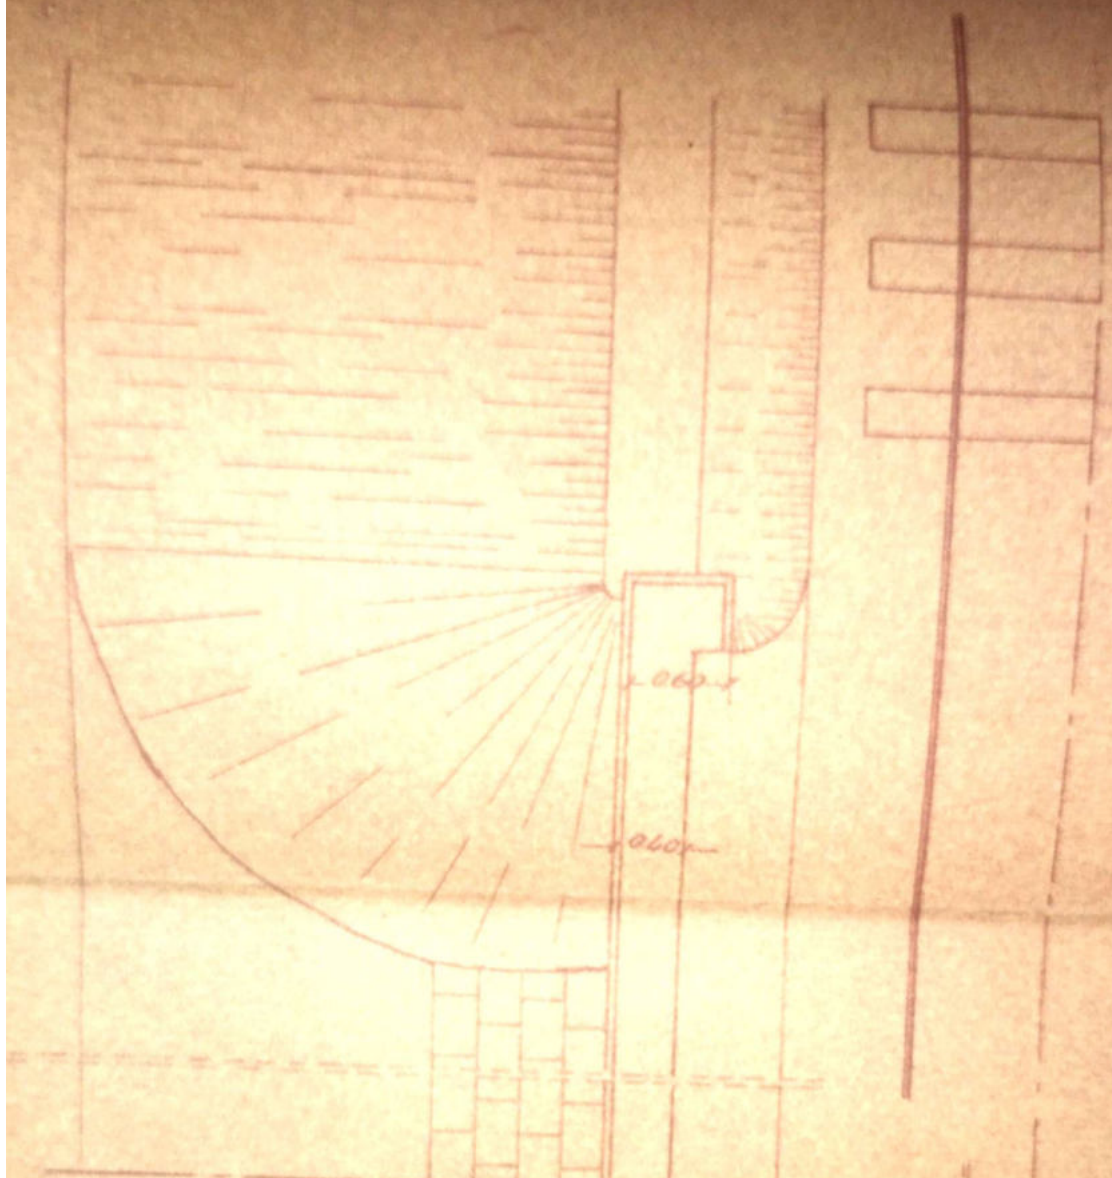
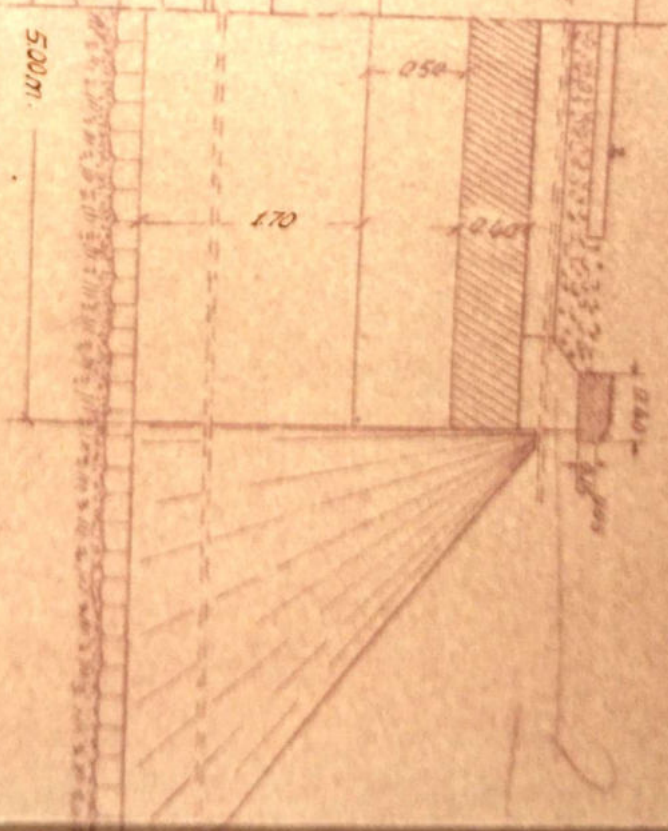
GEPIA L3
 Km. VALDEA
 800/150
 LINIA PDET-TD1208V
 PDET BOLIT D=240mm
 Km. 323+600. 85

Data	CONSTATĂRI ȘI MĂSURI LUATE	SEMNĂTURA
	<p><i>Se constată pe cele două părți ale cu suportul, care sunt pe la mijloc în formă de</i></p> <p>Sofia, Biroul Tehnic Produs de Trestia 31.VII.962</p>	
12.08.93	Revizuit și găsit în bună stare	Crăvescu
12.08.93	În bună stare și corespunde și circulației	SS Ing. Hărășel
10.09.95	Bun pth. siguranța circulației.	
05.10.96	Bun pth. mp. circulației.	
01.75	Severitatea este cunoscută la curățarea periodică	Trușcă
9-8/98	În bună stare.	Cluj
7-VIII/97	În bună stare	Crăvescu
01.2000	În bună stare.	Ștefan
25.09.2002	În bună stare	Ștefan
22.09.2007	În bună stare.	Ștefan
24.09.2008	În bună stare.	Ștefan
sept. 2012	În bună stare	Ștefan
sept. 2013	În bună stare	Ștefan

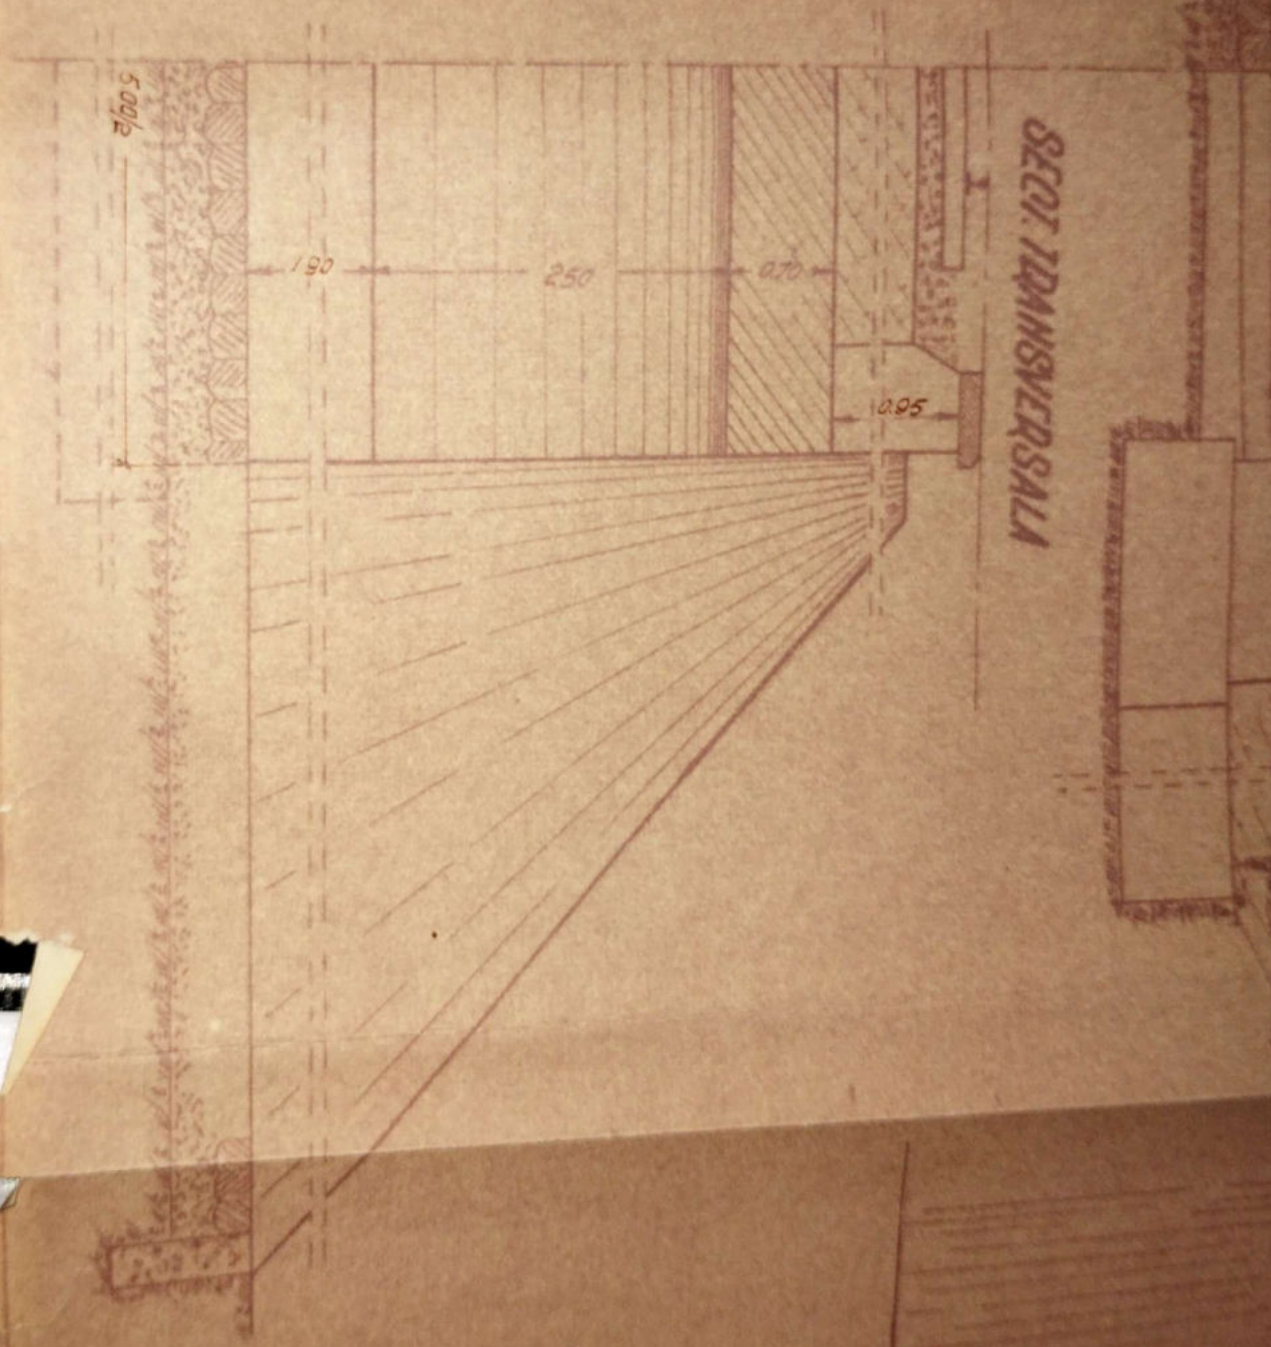
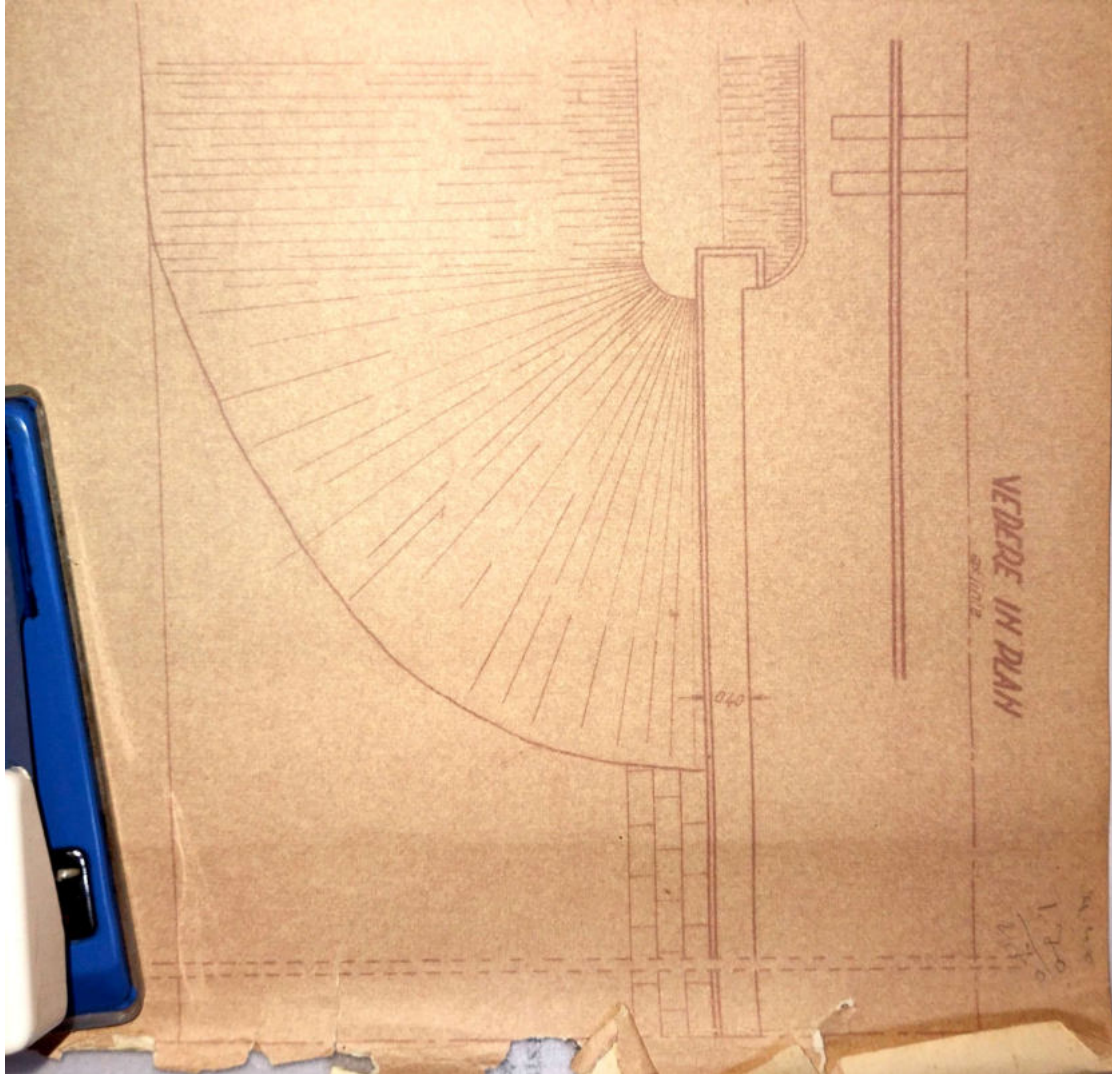
LIRIA POLI-TA.ROBU
 Inire stafilite: H. TURHU - LOTRU
 PODET BOLTII D-560 km. 323 + 7m

Data	CONSTATĂRI ȘI MĂSURI LUATE	SEMNĂTURA
	<p style="color: red;">Căp. Biroului Tehnic Poduri și Drumuri</p> <p style="color: red;">31. VII. 1962</p>	
1963	Revizuit și constatat că bolta are început de fisuri în lung transversal pe cele	Osau
1963	În bună stare și corespunde sig circulației	53 Ing Măreș
1983	Bun pt. sig. circulației	
1984	Bun pt. sig. circulației	
1983	Bun pt. sig. circ. de circulație canal	
08/4/83	În bună stare, Canal este 30%	
11/1/87	La bună stare	
100.	În bună stare	
09	În bună stare	
002	În bună stare	
10	În bună stare	
05	În bună stare	
09	În bună stare	
07	În bună stare	
09	În bună stare	
008	În bună stare	
12	În bună stare	
2013	Bun pt circulație

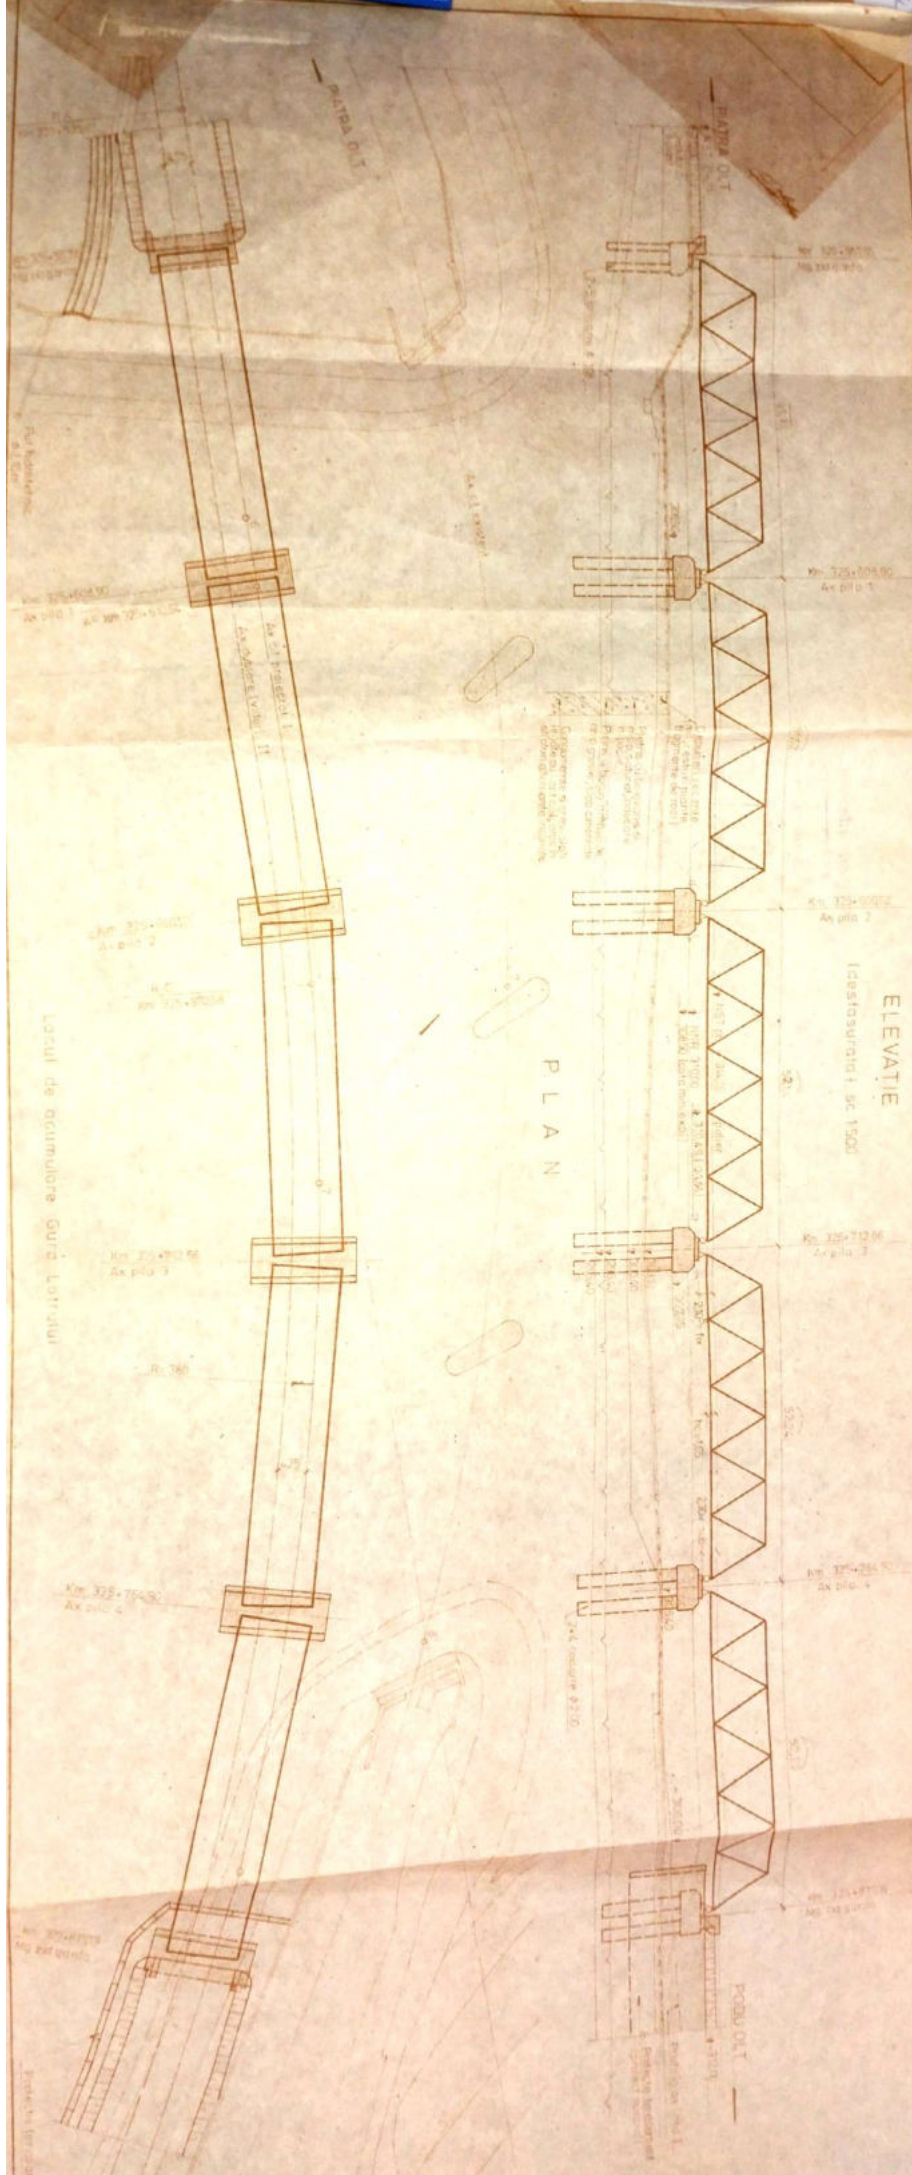
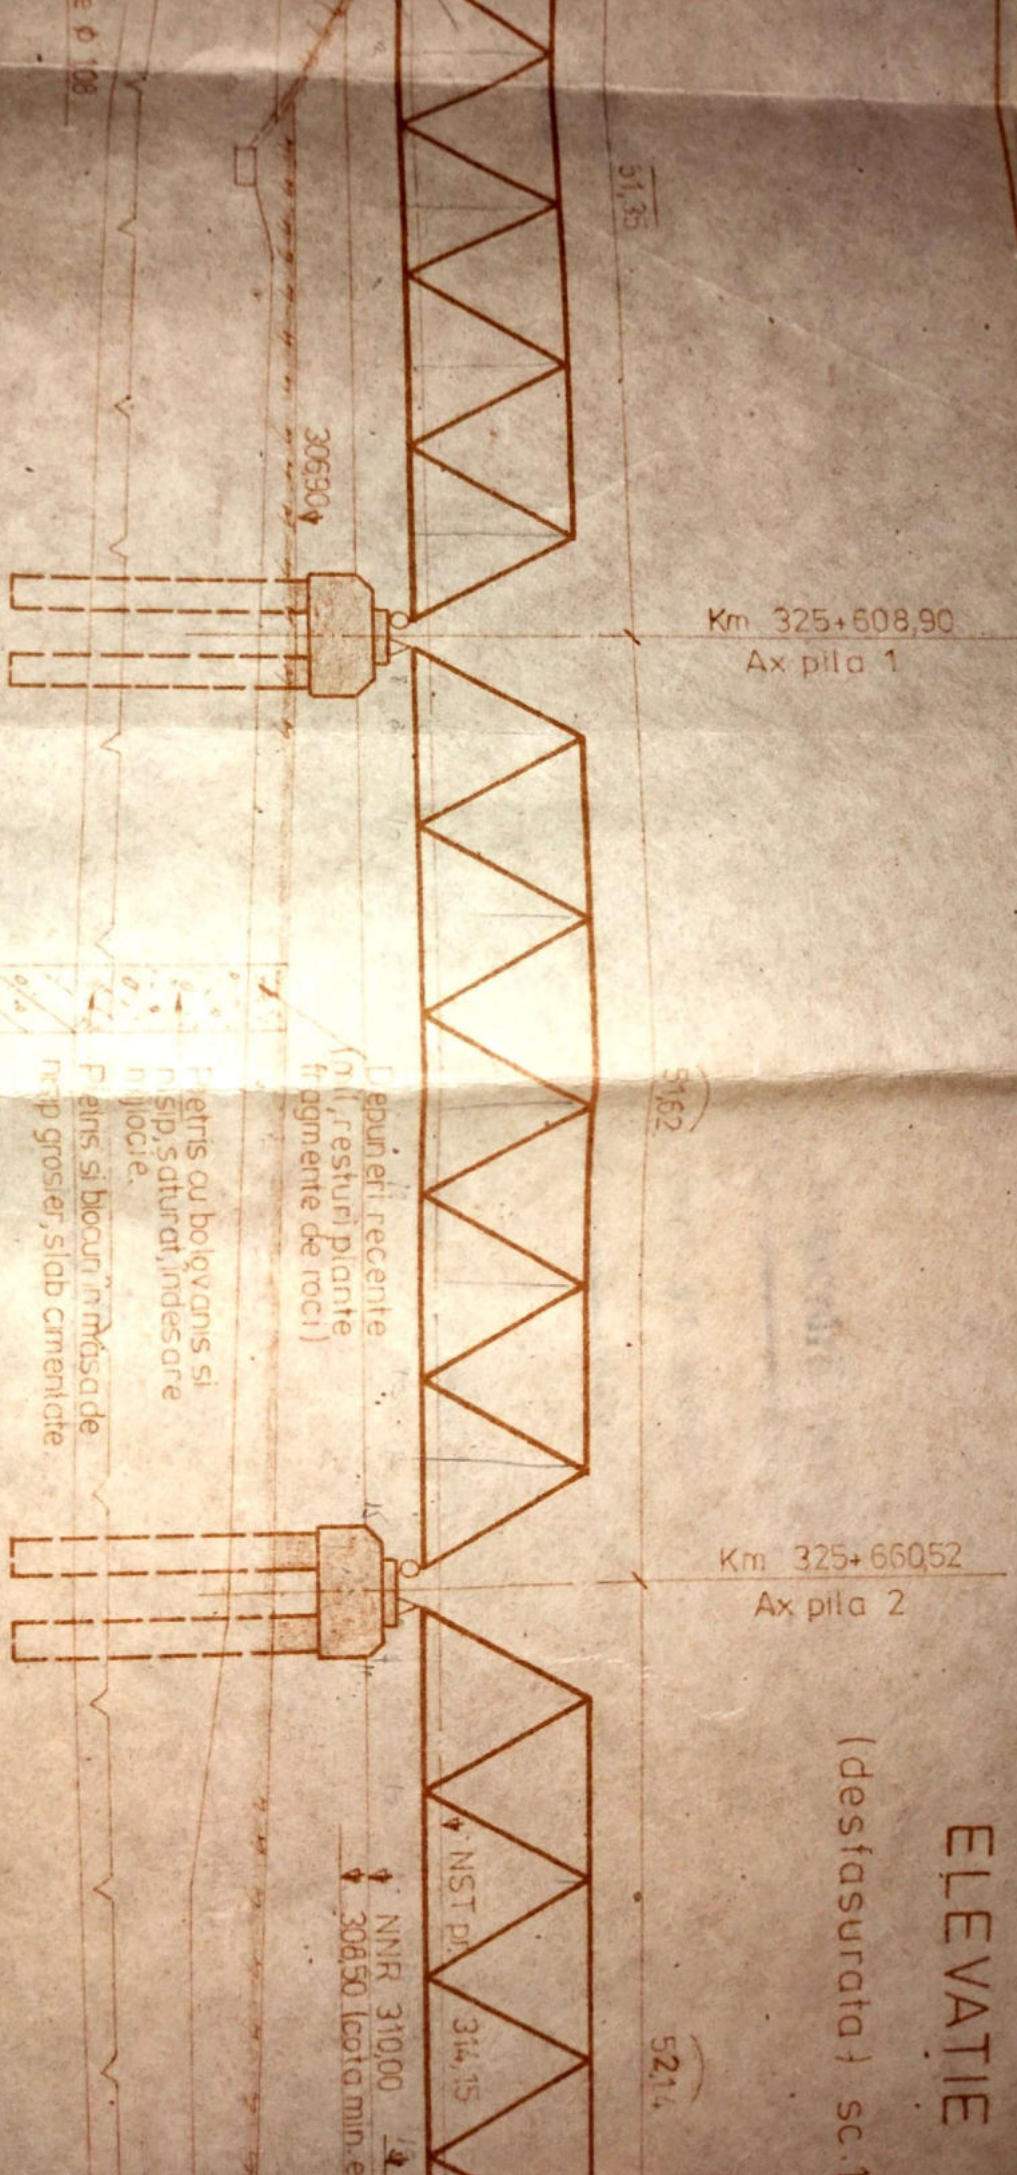
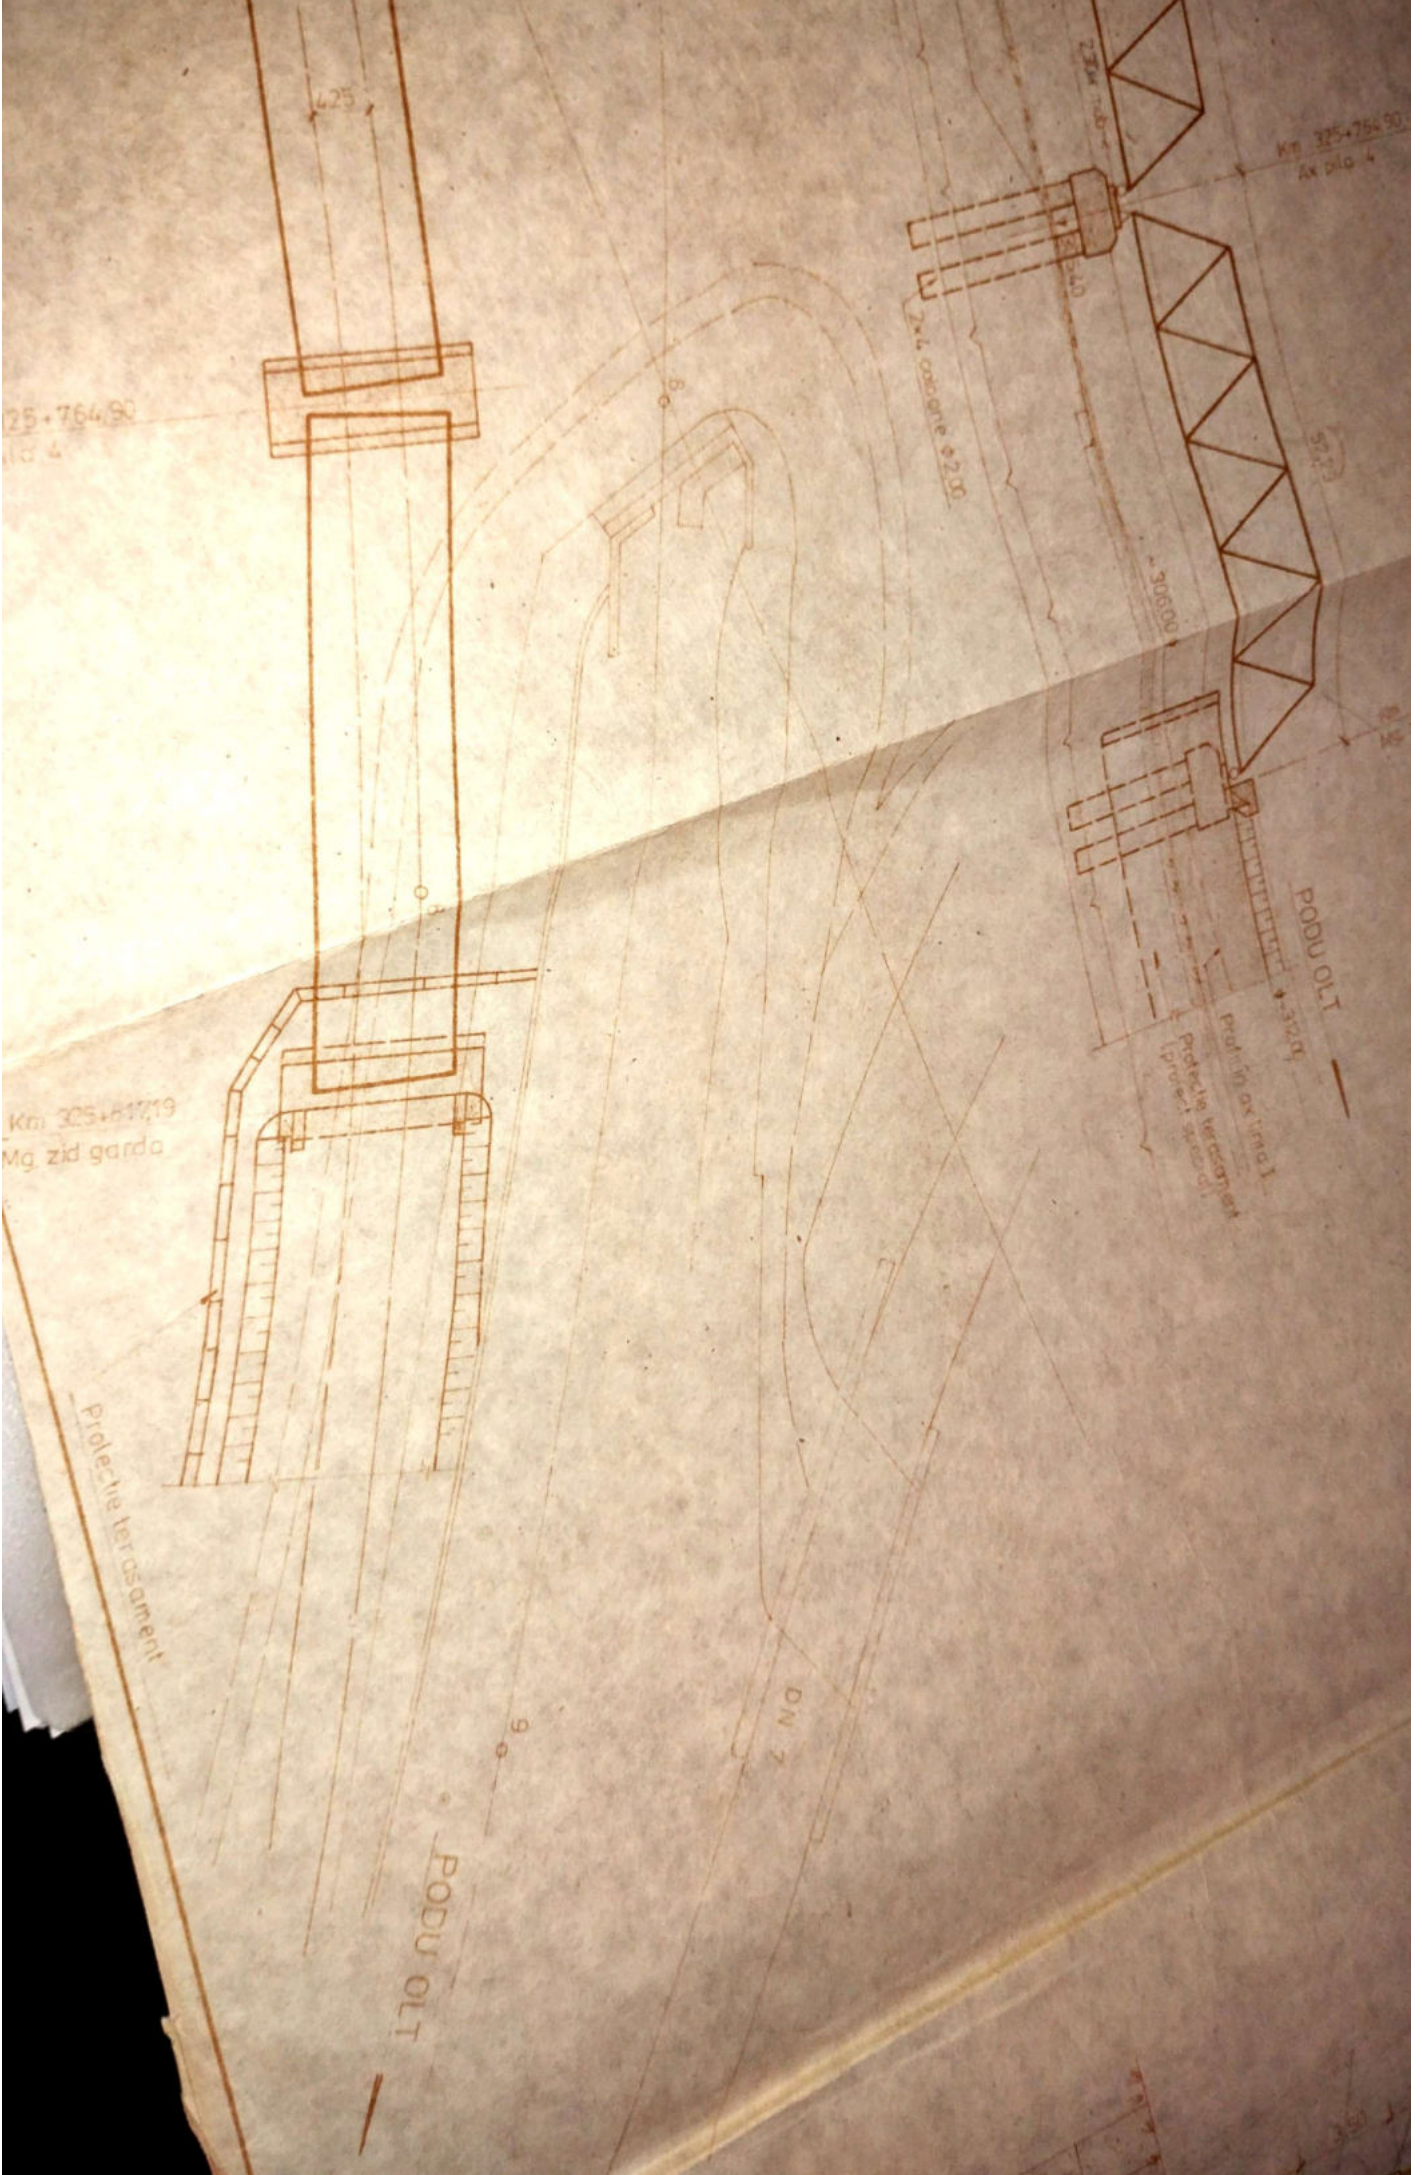
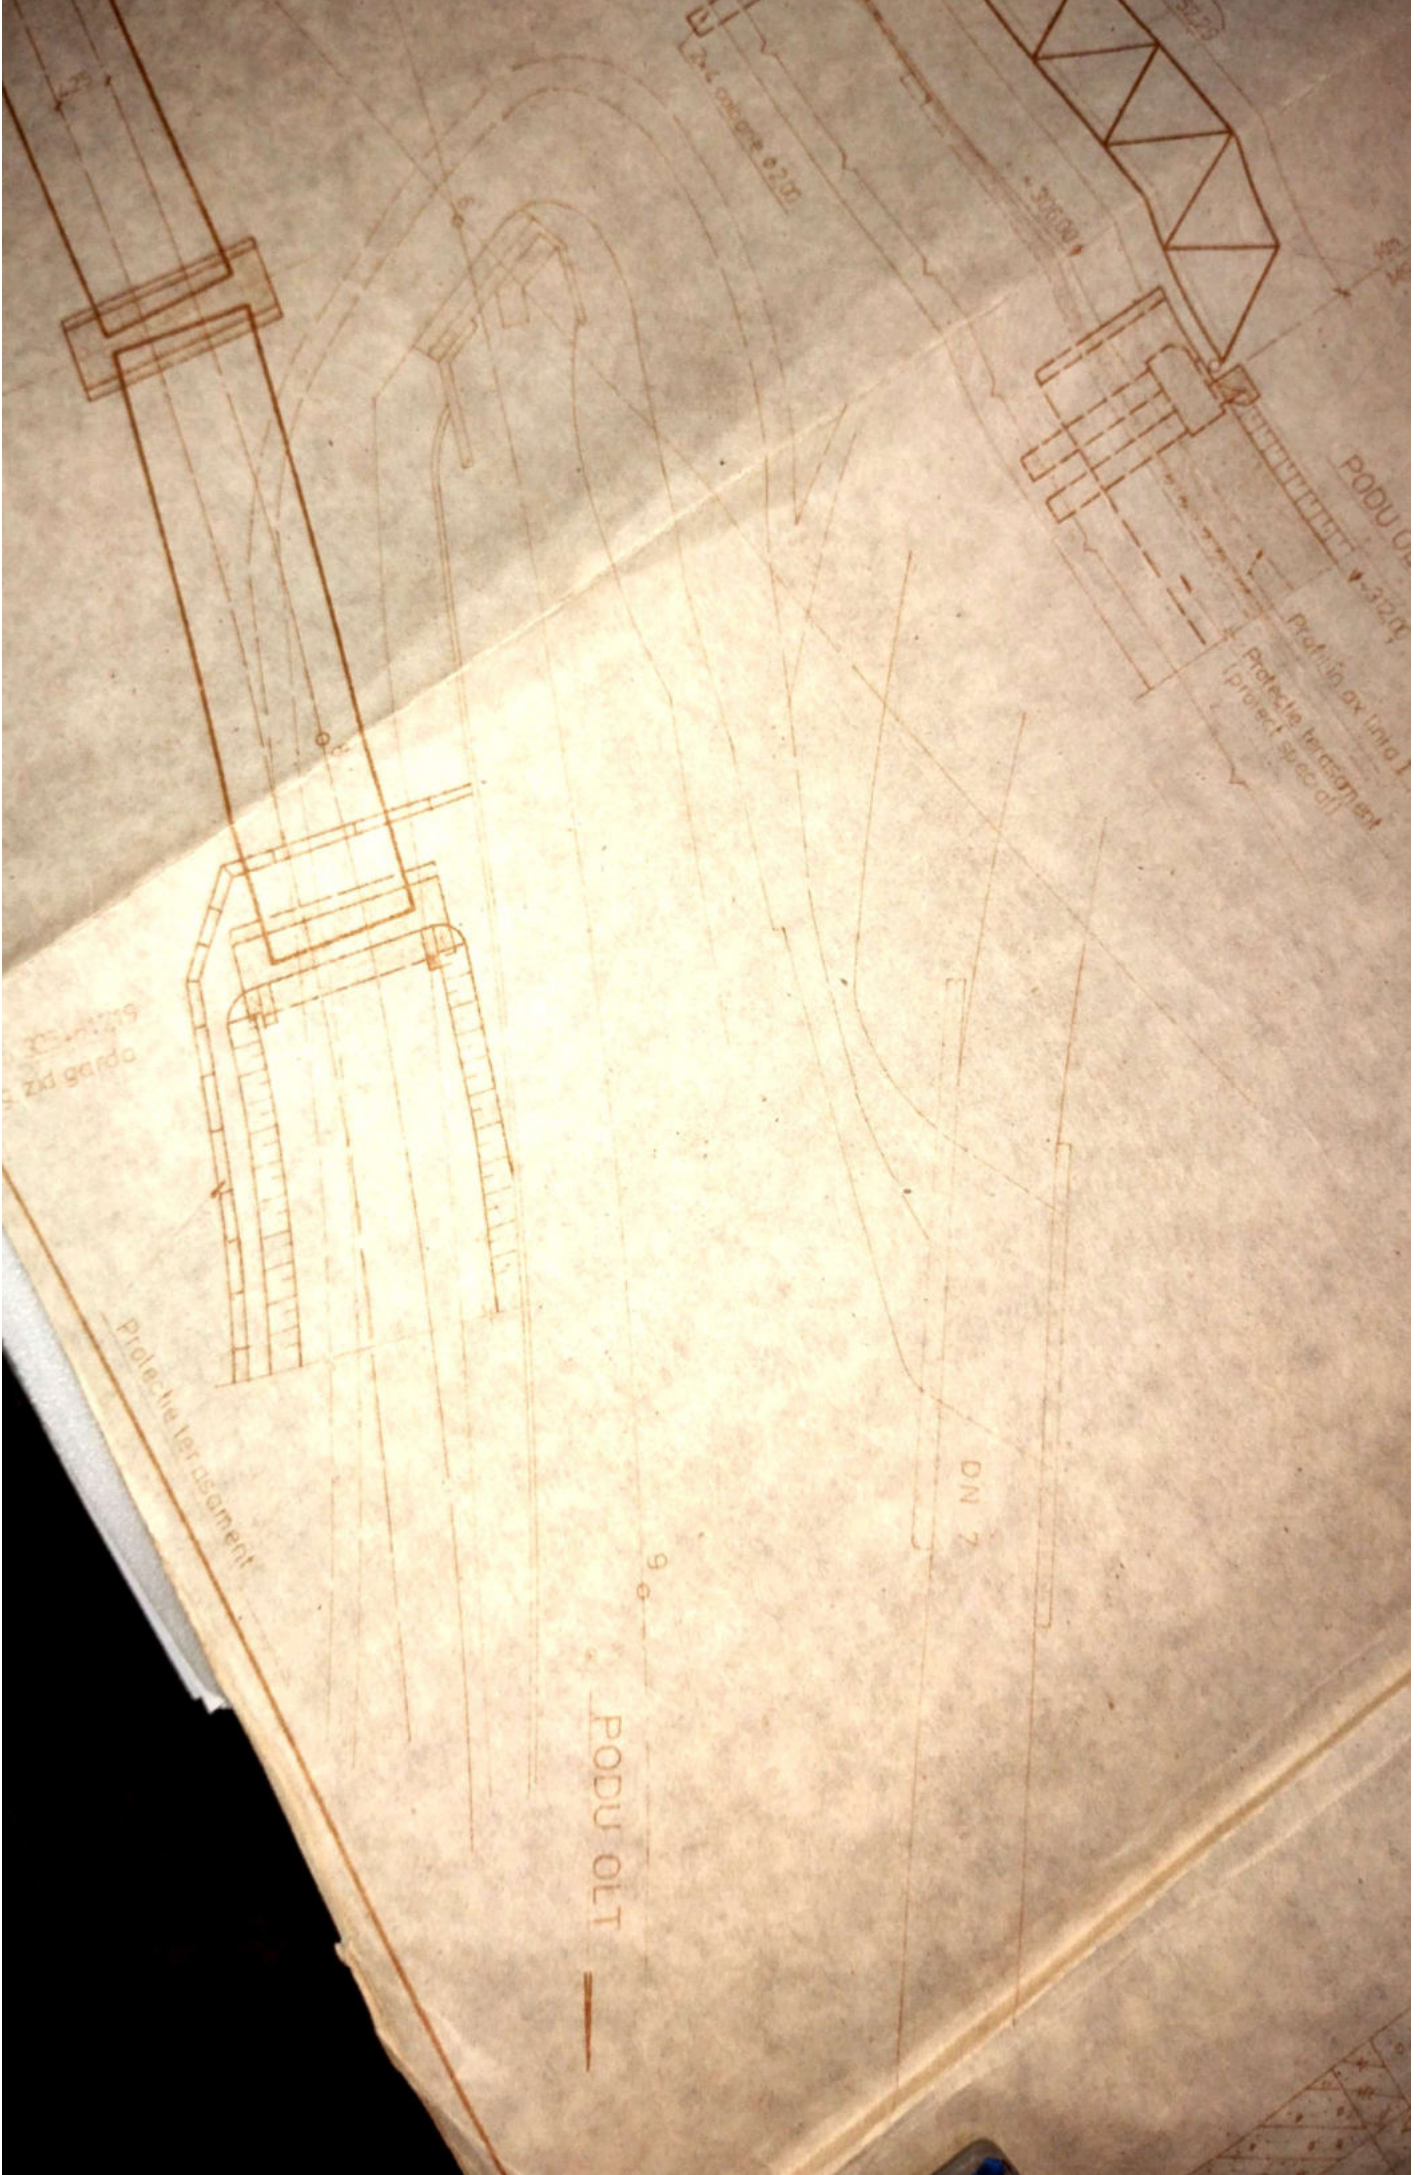
2. Podul nou proiectat va înlocui pe cel existent care are durata de viata normata depasita (executat în anul 1903, cu suprastructura consolidata în anul 1964 la convoiul A 8,5) și infrastructura într-o stare de degradare avansata.

Data	CONSTATARI SI MASURI LUATE	SEMNAURA
07.08.01	<p>suprafata hauchetii uzurata Starea caili pe pod. este buna.</p>	<p>H. Ionescu</p>
08.01	<p>Suprastructura metalică și infrastructura din piatră sunt în continuă degradare Circulația trenurilor se face în continuare cu restricție de viteză de 15 km/h.</p>	<p>H. Ionescu H. Ionescu</p>

17.10.01	<p>Suprastructura metalică și infrastructura din piatră în continuă degradare. Se circulă cu restr. de 15 km/h.</p>	<p>H. Ionescu</p>
21.11.01	<p>În aceeași situație. Nu. se constată apărări în degradarea suprastr. și infrastr.</p>	<p>H. Ionescu</p>

Data.	Constatari și măsuri luate.	Semnătura.
16.01.02	În aceeași situație. Circulația se face cu restricție de viteză de 15 km/h	A. Cucuș T. T. T.
20.02.2002	Datorită degradării continue a infrastructurii podului, forța posibilității la îndemână de a stopa această degradare, cât și datorită vechimii podului RCF Craiova a comandat expertizarea podului, în urma expertizei s-a stabilit că exploatarea podului în starea tehnică actuală este periculoasă dar se poate accepta cu condiția supravegherii stricte și continue a comportării structurii. Conform celor stabilite prin expertiza RCF Craiova a comandat înlocuirea presutului podului și urmărirea specială privind comportarea podului; Av de avizare CTS-divizie nr. 915 din 20.02.2002 - măsuri pt. urmărirea specială	G. Mihay

08.2004	Infrastructura și în special structura degradată au dus la găsirea de legături între elementele suprastructurii metalice și vinturi de beton.	G. Mihay S. T. T.
