FISA - PODURILOR

Linia P. 011 - Tr. Roșu

Între stațiile R. Vadului - Tr. Roșu

LINIA P.OLT - SIBIU
RECONSTRUCȚIE PODET Km 357+628
DISPOZITIE GENERALA, SECȚIUNI
PLAN, ELEVATIE.

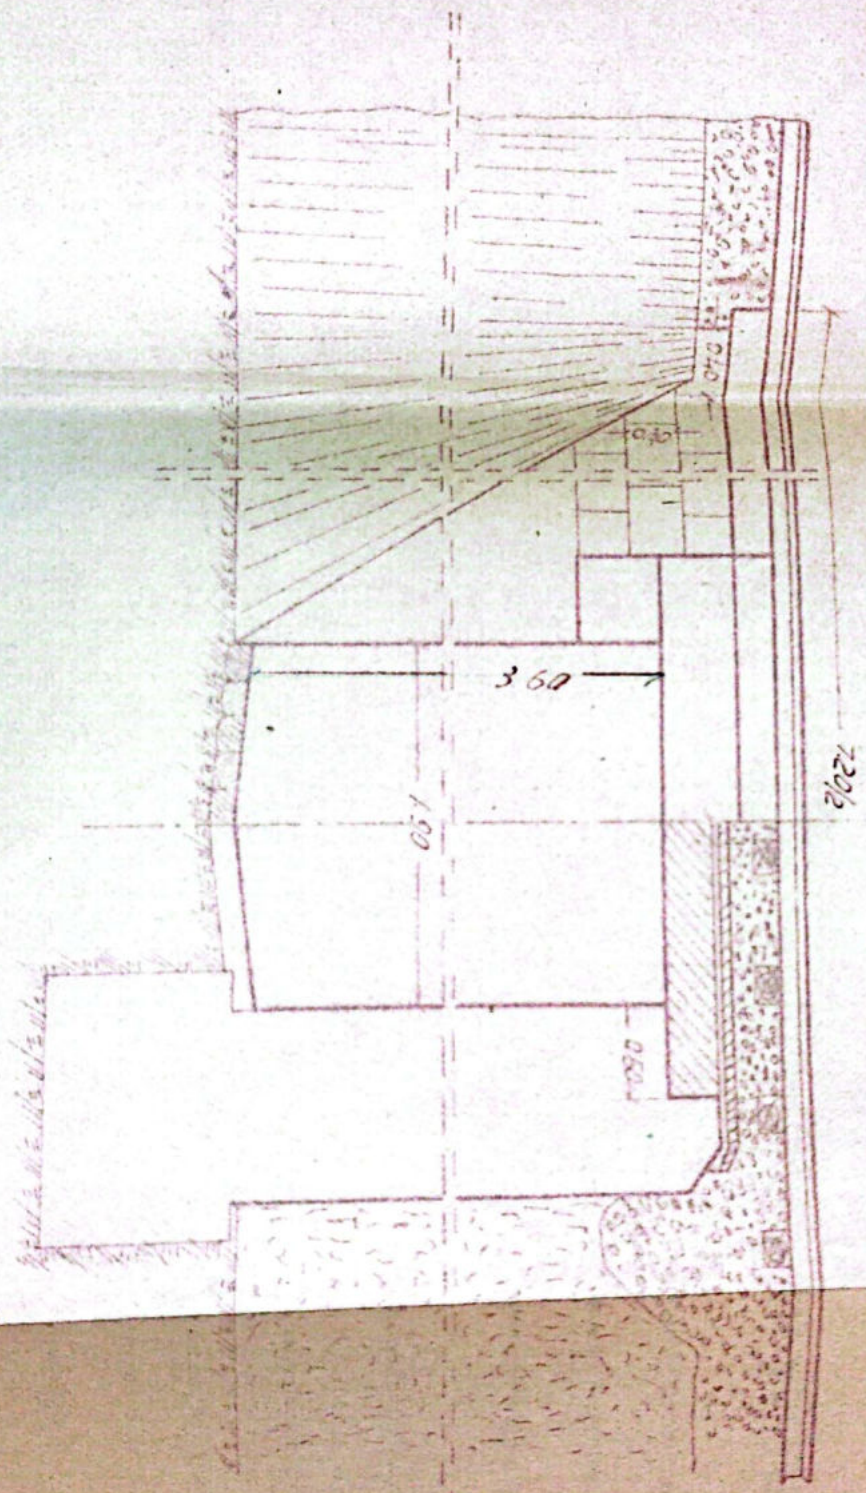
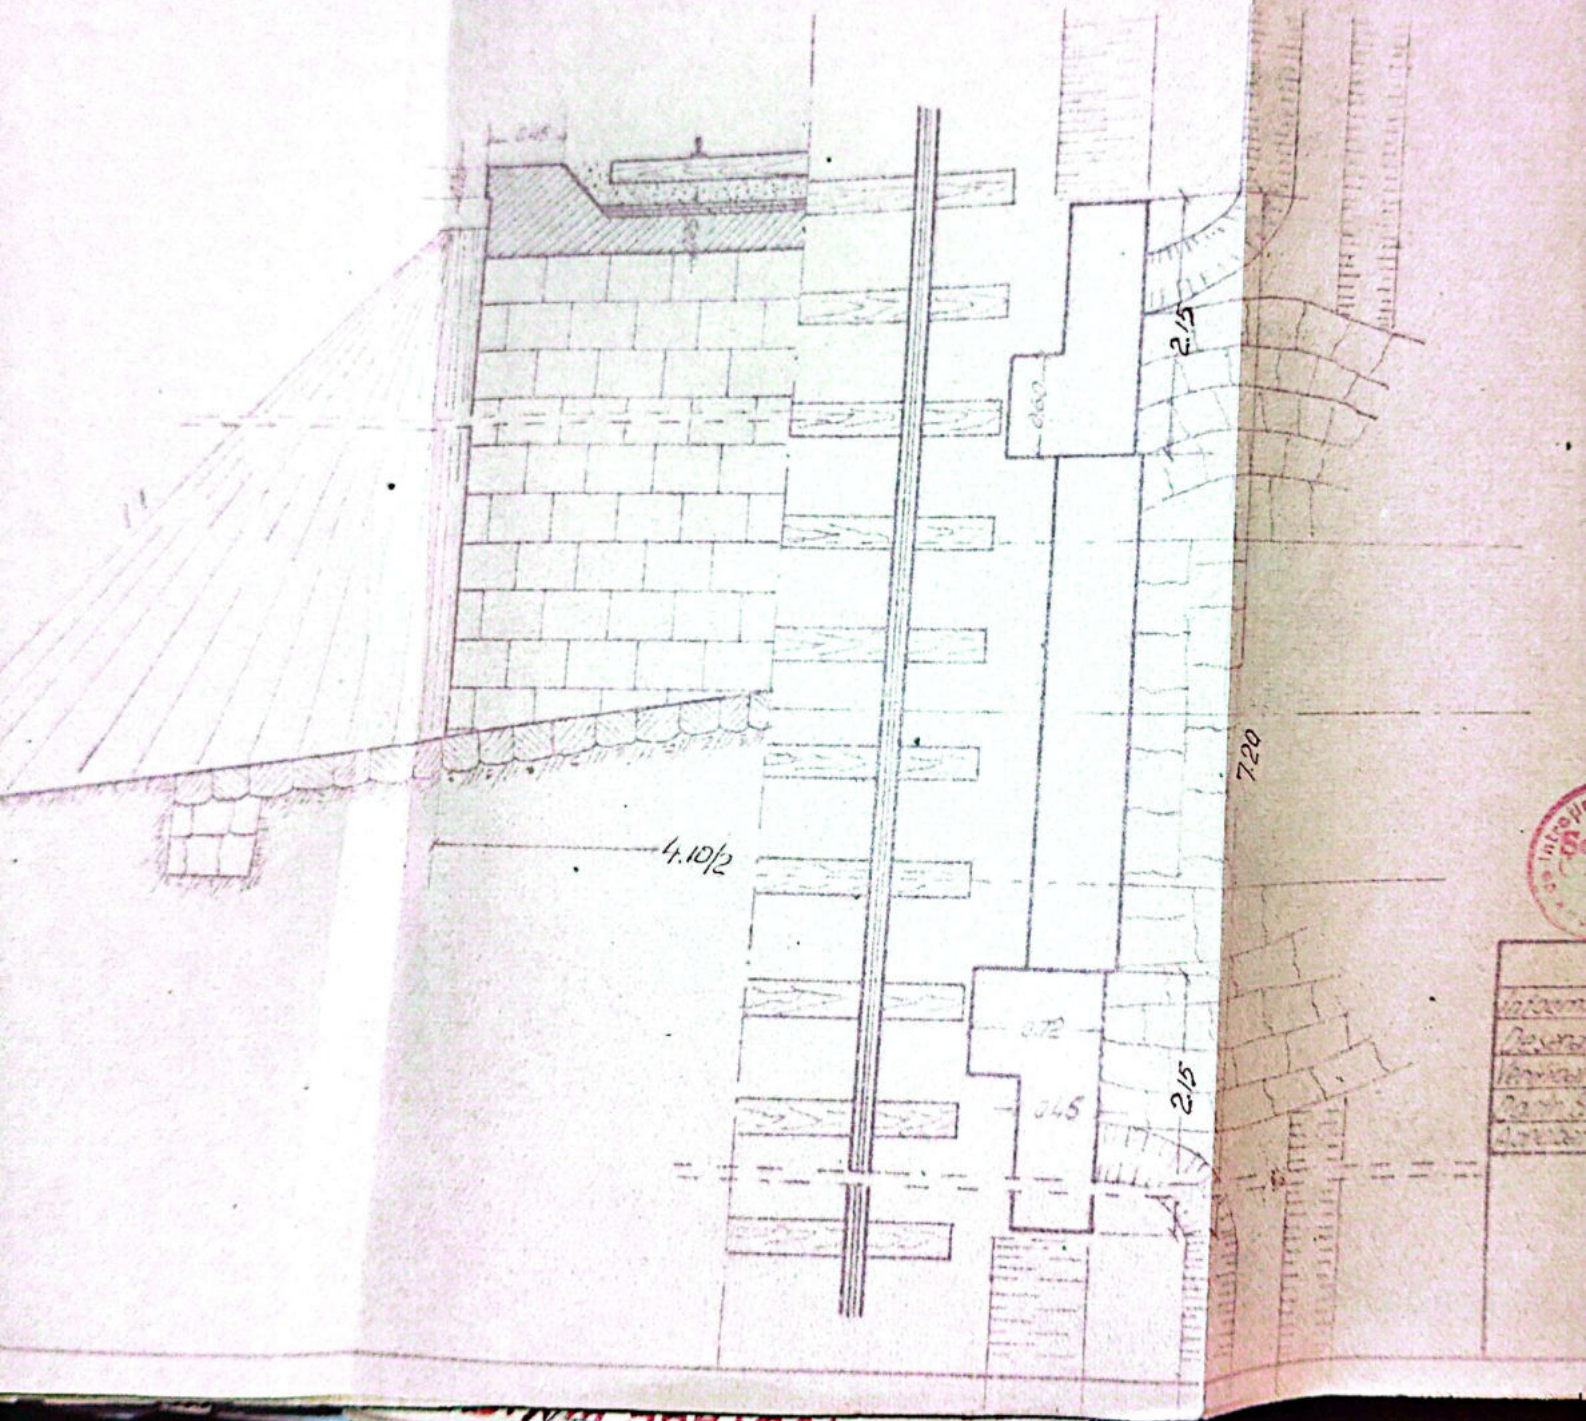
Data	CONSTATĂRI ȘI MĂSURI LUATE	SEMNĂTURA
6.6.59	În bună stare	<i>[Signature]</i>
6.7.961	Necesită restituiră Zidăriei	
19.11.961	Restituit Zidăria	
6.1X.961	Necesită repararea unui șert de em juz aval

24.2.962	Reparat șertul de em	
	<p style="text-align: center;"><i>Seful Direcției Tehnice</i> <i>Podgori și Jucăre</i> <i>Myiș</i></p> <p style="text-align: right;">31.VII.962</p>

6.VIII.963	Revizuit și găsit în bună stare Șertul de joncțiune aval de refacut și refăcut șertul de em	<i>[Signature]</i>
8.2.1963	În bună stare pentru circulație	<i>[Signature]</i>

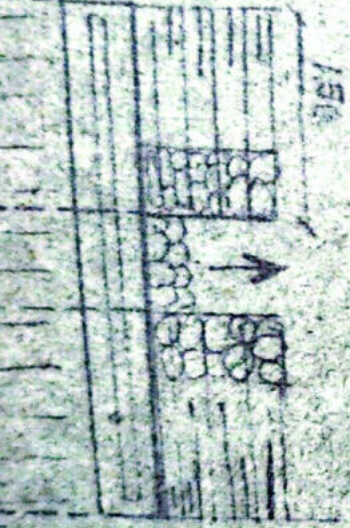
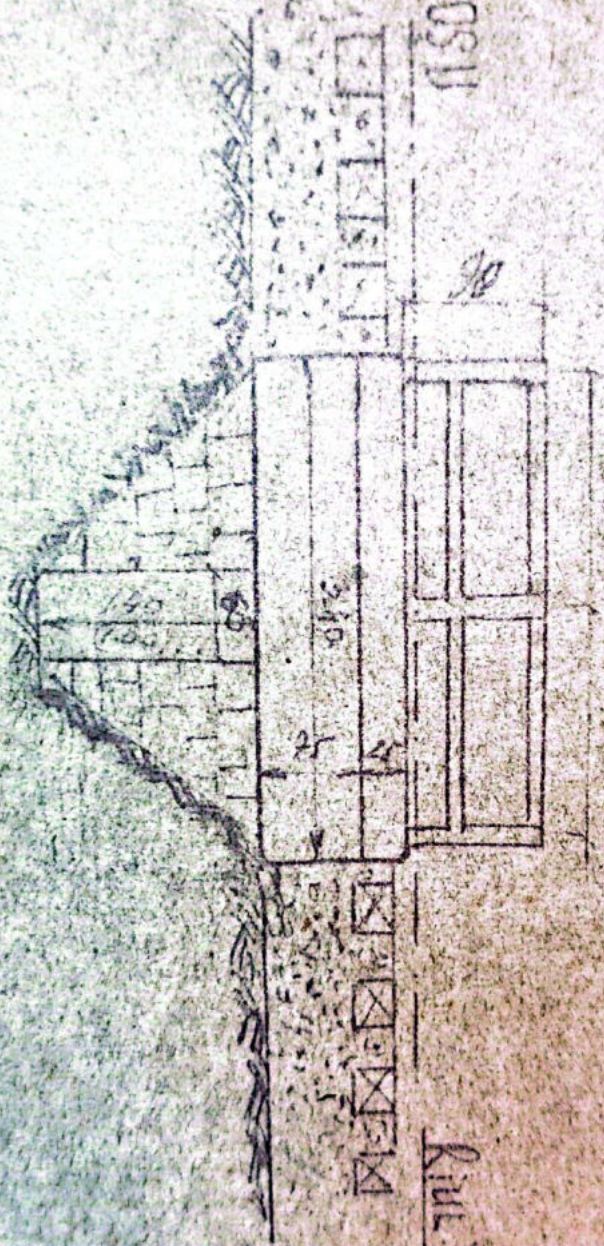
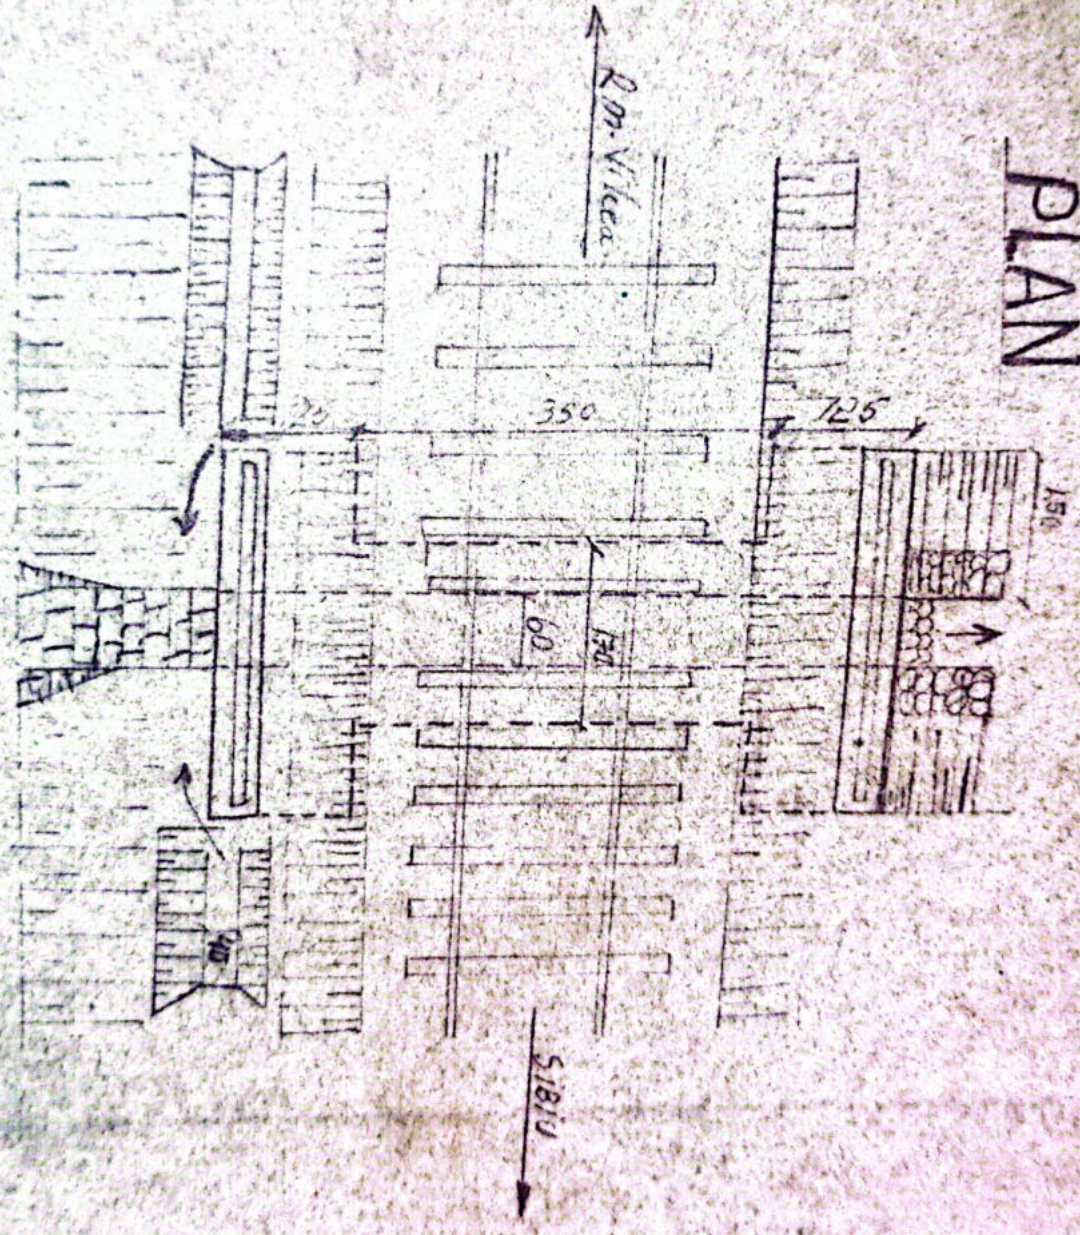
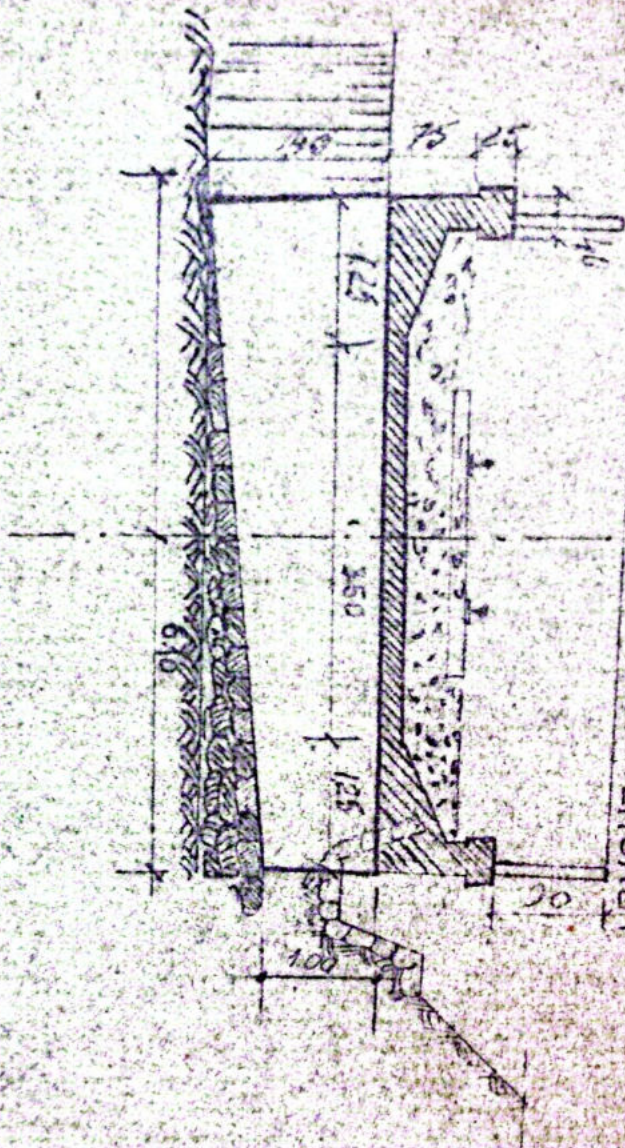
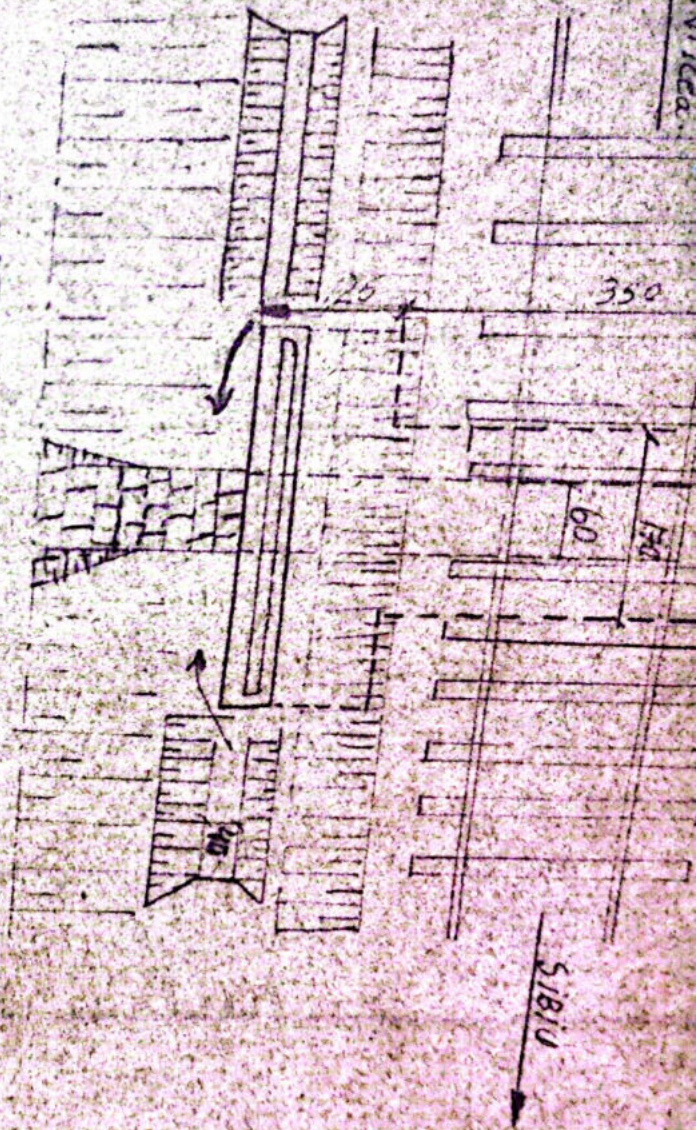
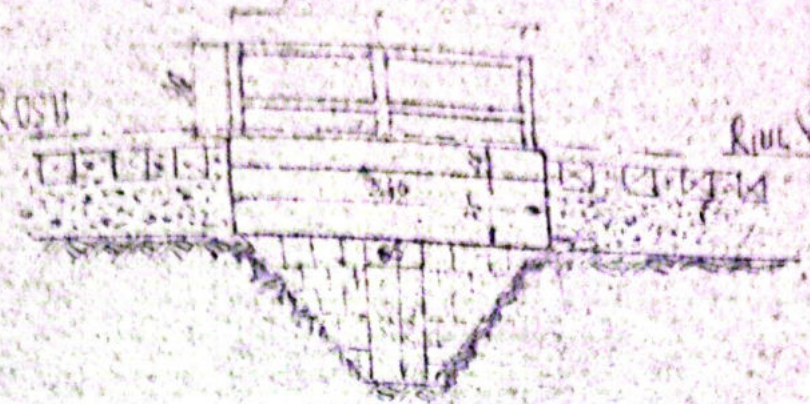
PODET DALAT
 Km. 358+070

Data	CONSTATARI SI MASURI LUATE	SEMNATURA
2017/1983	In bună stare.	
31/11/1970	In bună stare, cu lacuit urini de la un cu o dată, de la un anumat	
1984/1983	In bună stare	I. P. Tiparul
13-17/83	In bună stare	I. P. Tiparul
17-09/00	In bună stare independentă pe o parte.	I. P. Tiparul
Oct 2000	In bună stare	I. P. Tiparul
20.09 2002	In bună stare	I. P. Tiparul
Sept 2012	In bună stare	I. P. Tiparul
Sept 2013	In bună stare	I. P. Tiparul

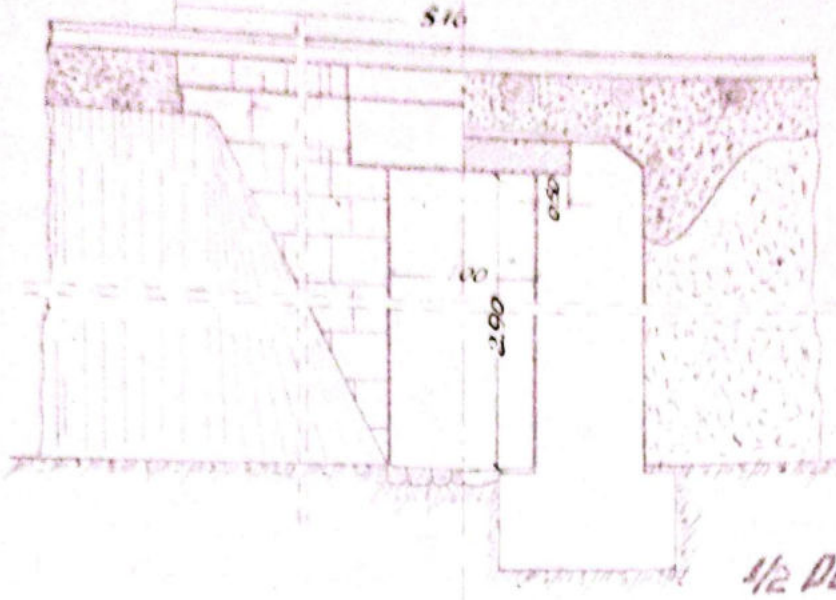
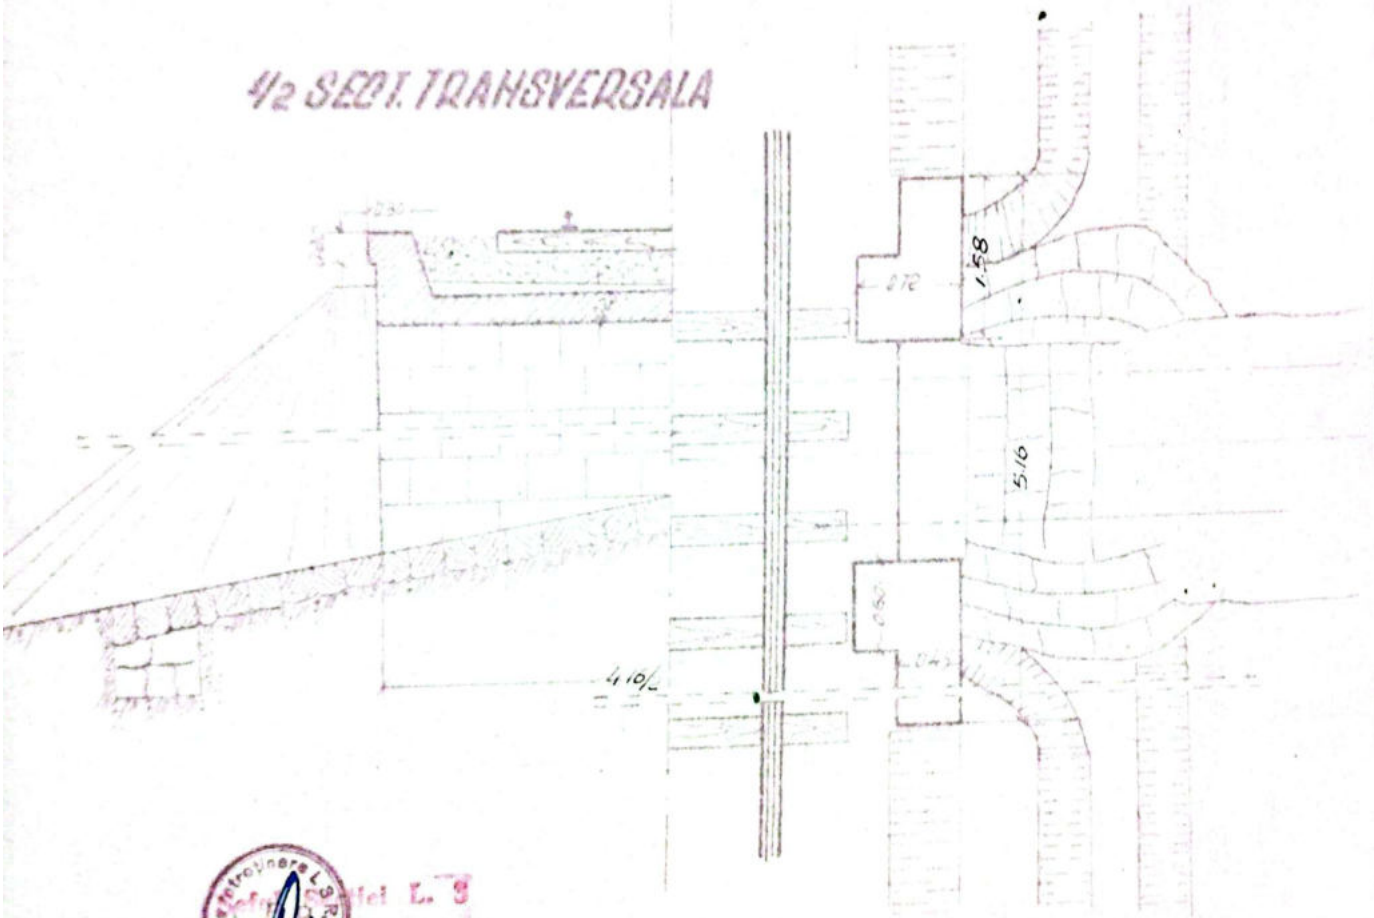
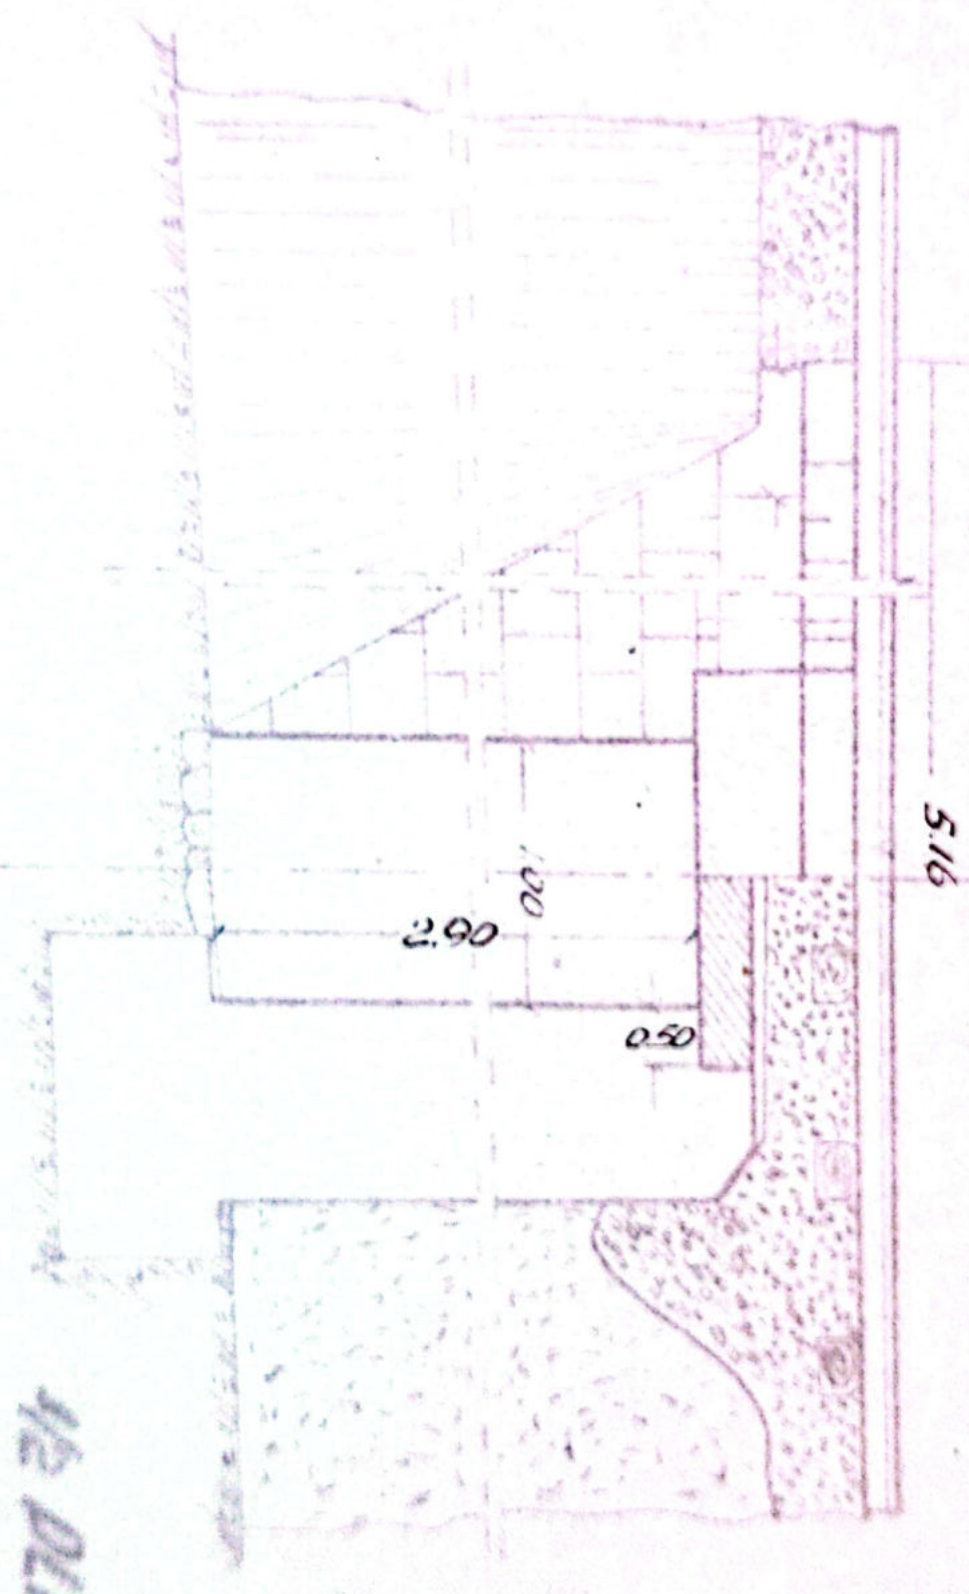
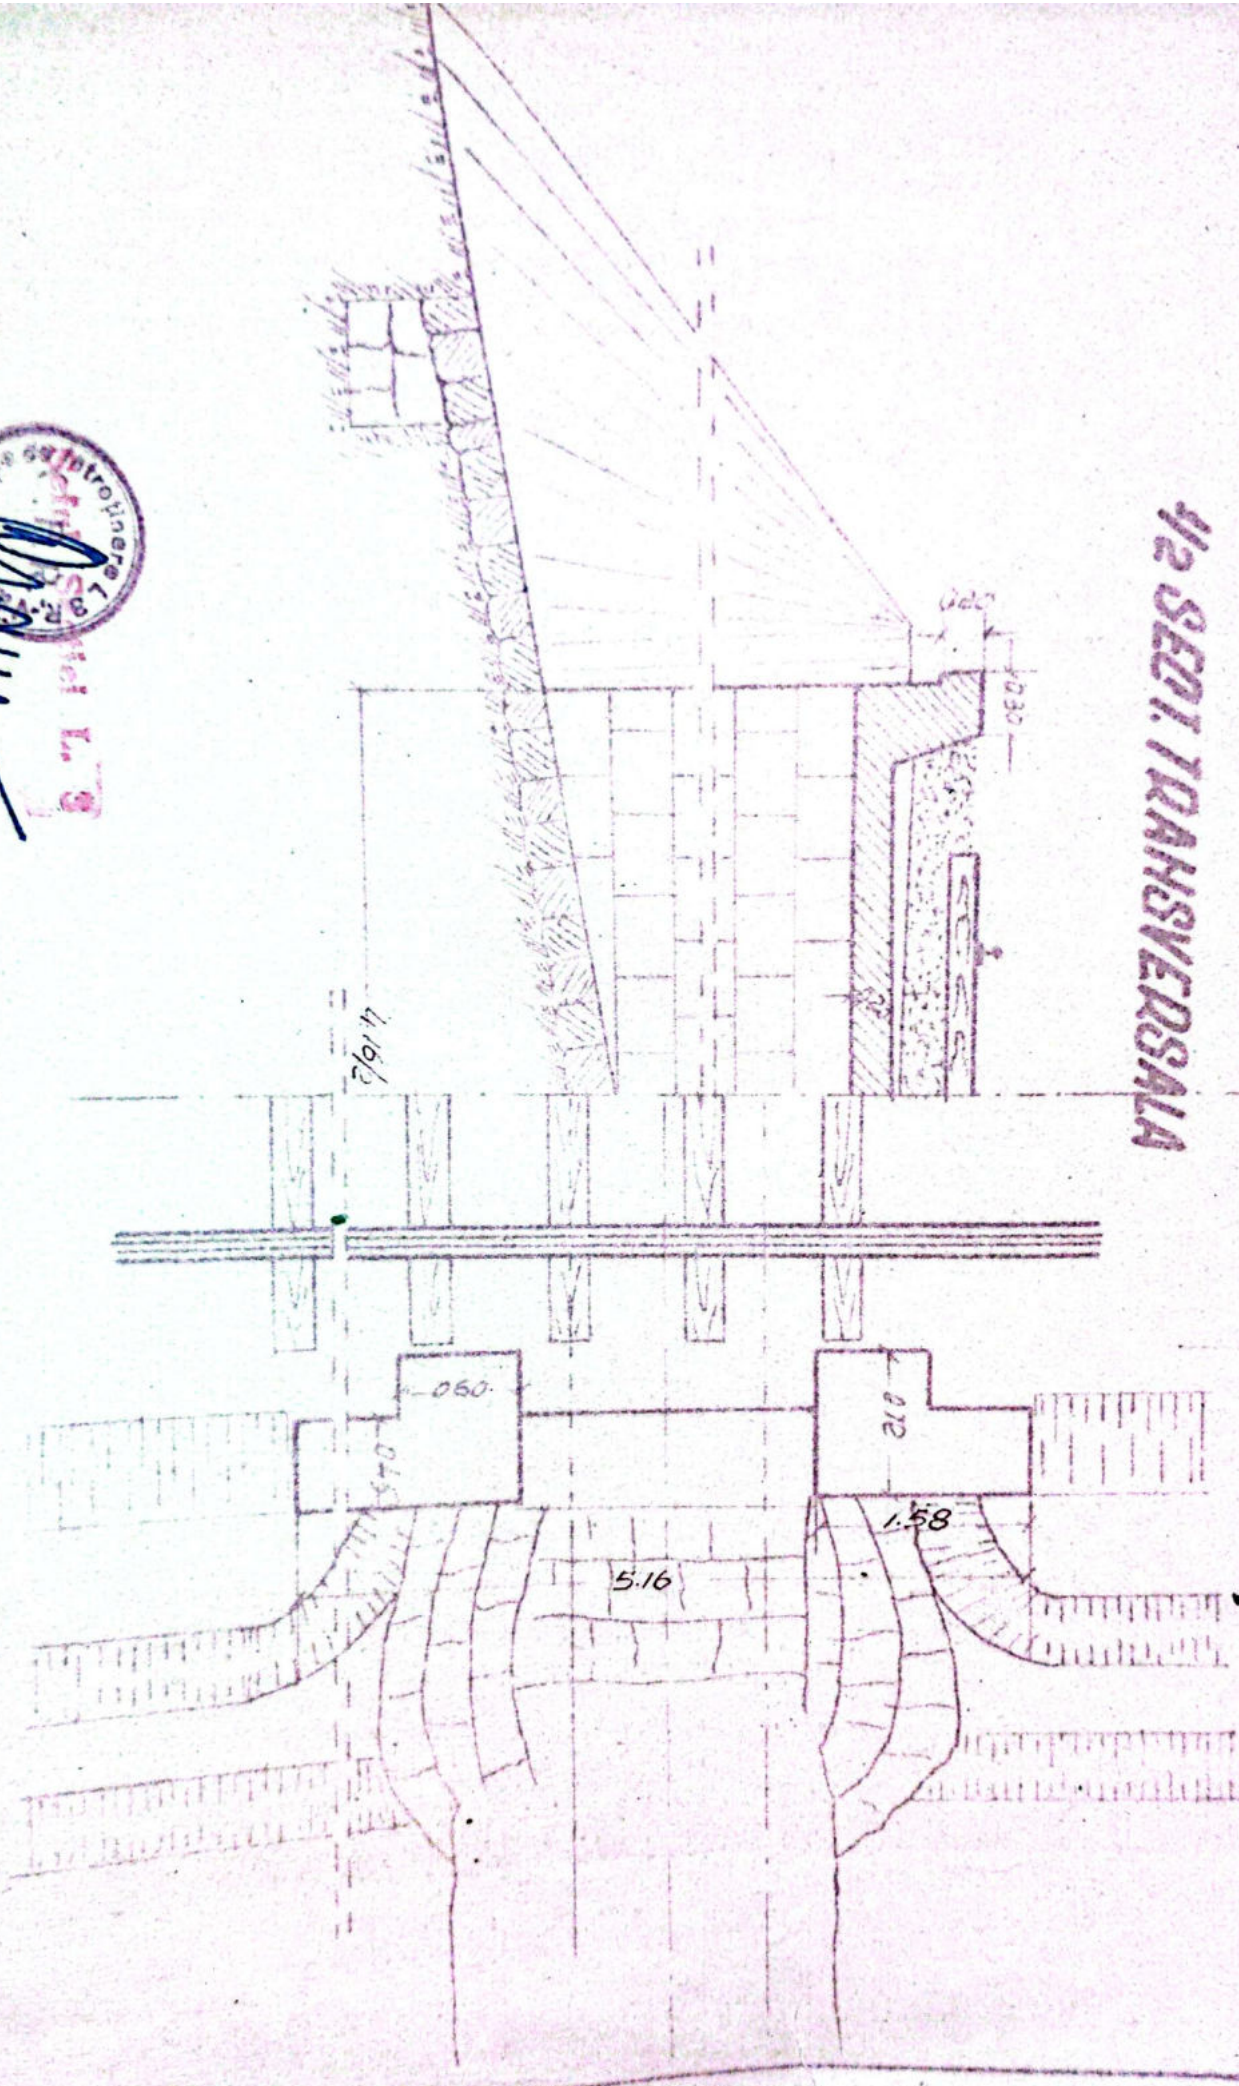
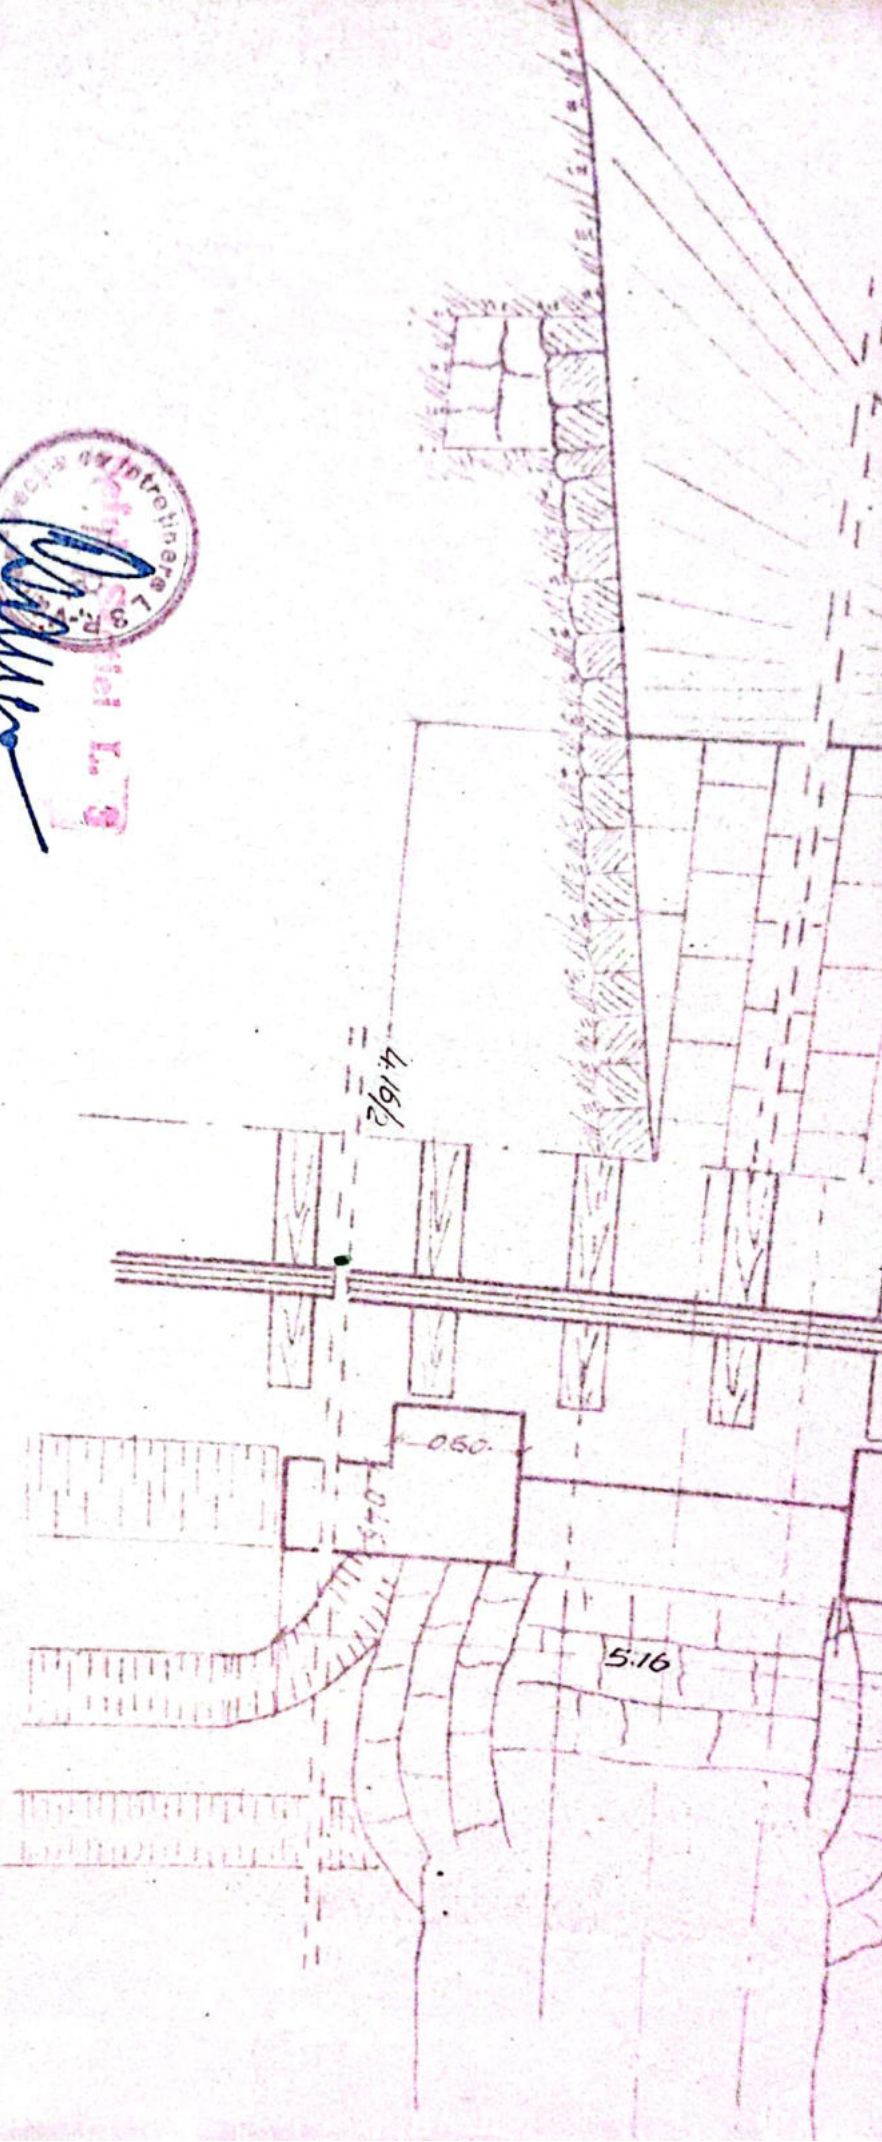
LINIA POLI-TR ROSU
 intre statii **R. VADULUI-TR. ROSU**
POD. DALAT Km. 358+172,90 D=1.50

Data	CONSTATĂRI ȘI MĂSURI LUATE	SEMNĂTURA
6.6.59	In bună stare	<i>[Signature]</i>
	<p><i>Seful Direcției Tehnice</i> <i>Reporți și Tracți 31.VII.962</i></p>	
6.VIII 1963	Auzit în constatat ca - Zid. culceilor necorect a fost restituit	<i>[Signature]</i>
6.II.1964	In bună stare și corectă și circulație	30 sep 2000 Ing. Gorgos
IX-X. 1964	Reparat periodic.	
10.10.1975	In bună stare	
27.10.1974	In bună stare, se lungit encadramentul cu 1 m.	
1974	Suprastruct. căii nu are stabilitate, do capetele traversărilor barejului chis nouite edumătat.	
28.04.1983	In bună stare	<i>[Signature]</i>
13-17/83	In bună stare	<i>[Signature]</i>
Oct. 2000	In bună stare	<i>[Signature]</i>
20.09 2002	In bună stare	<i>[Signature]</i>
febr. 2012	In bună stare	<i>[Signature]</i>
Sept. 2013	In bună stare	<i>[Signature]</i>

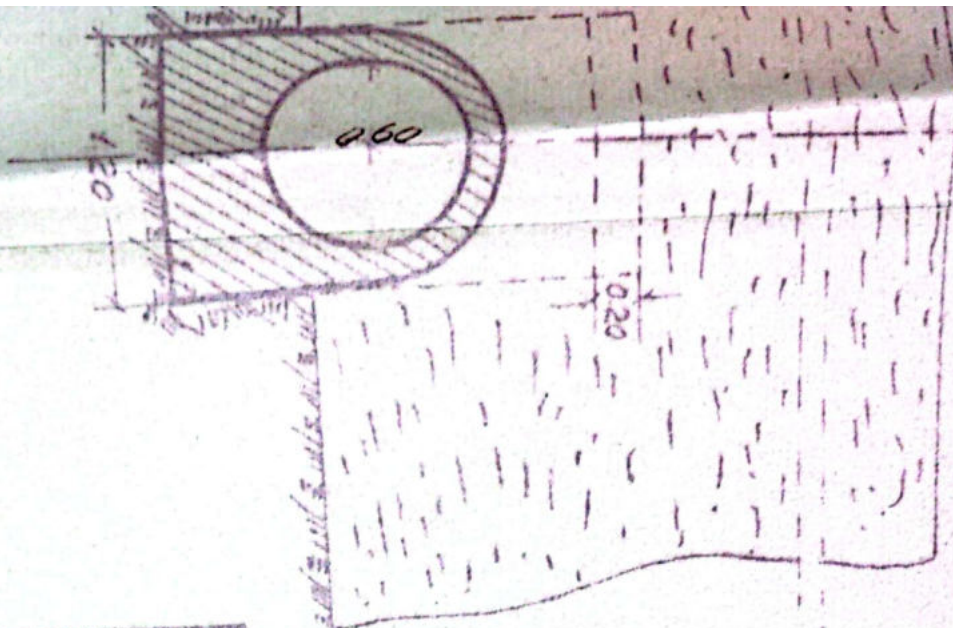
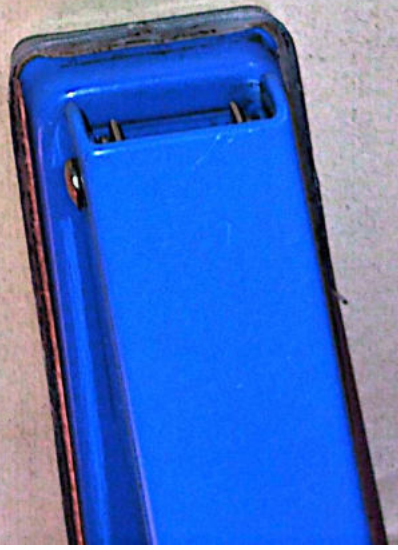
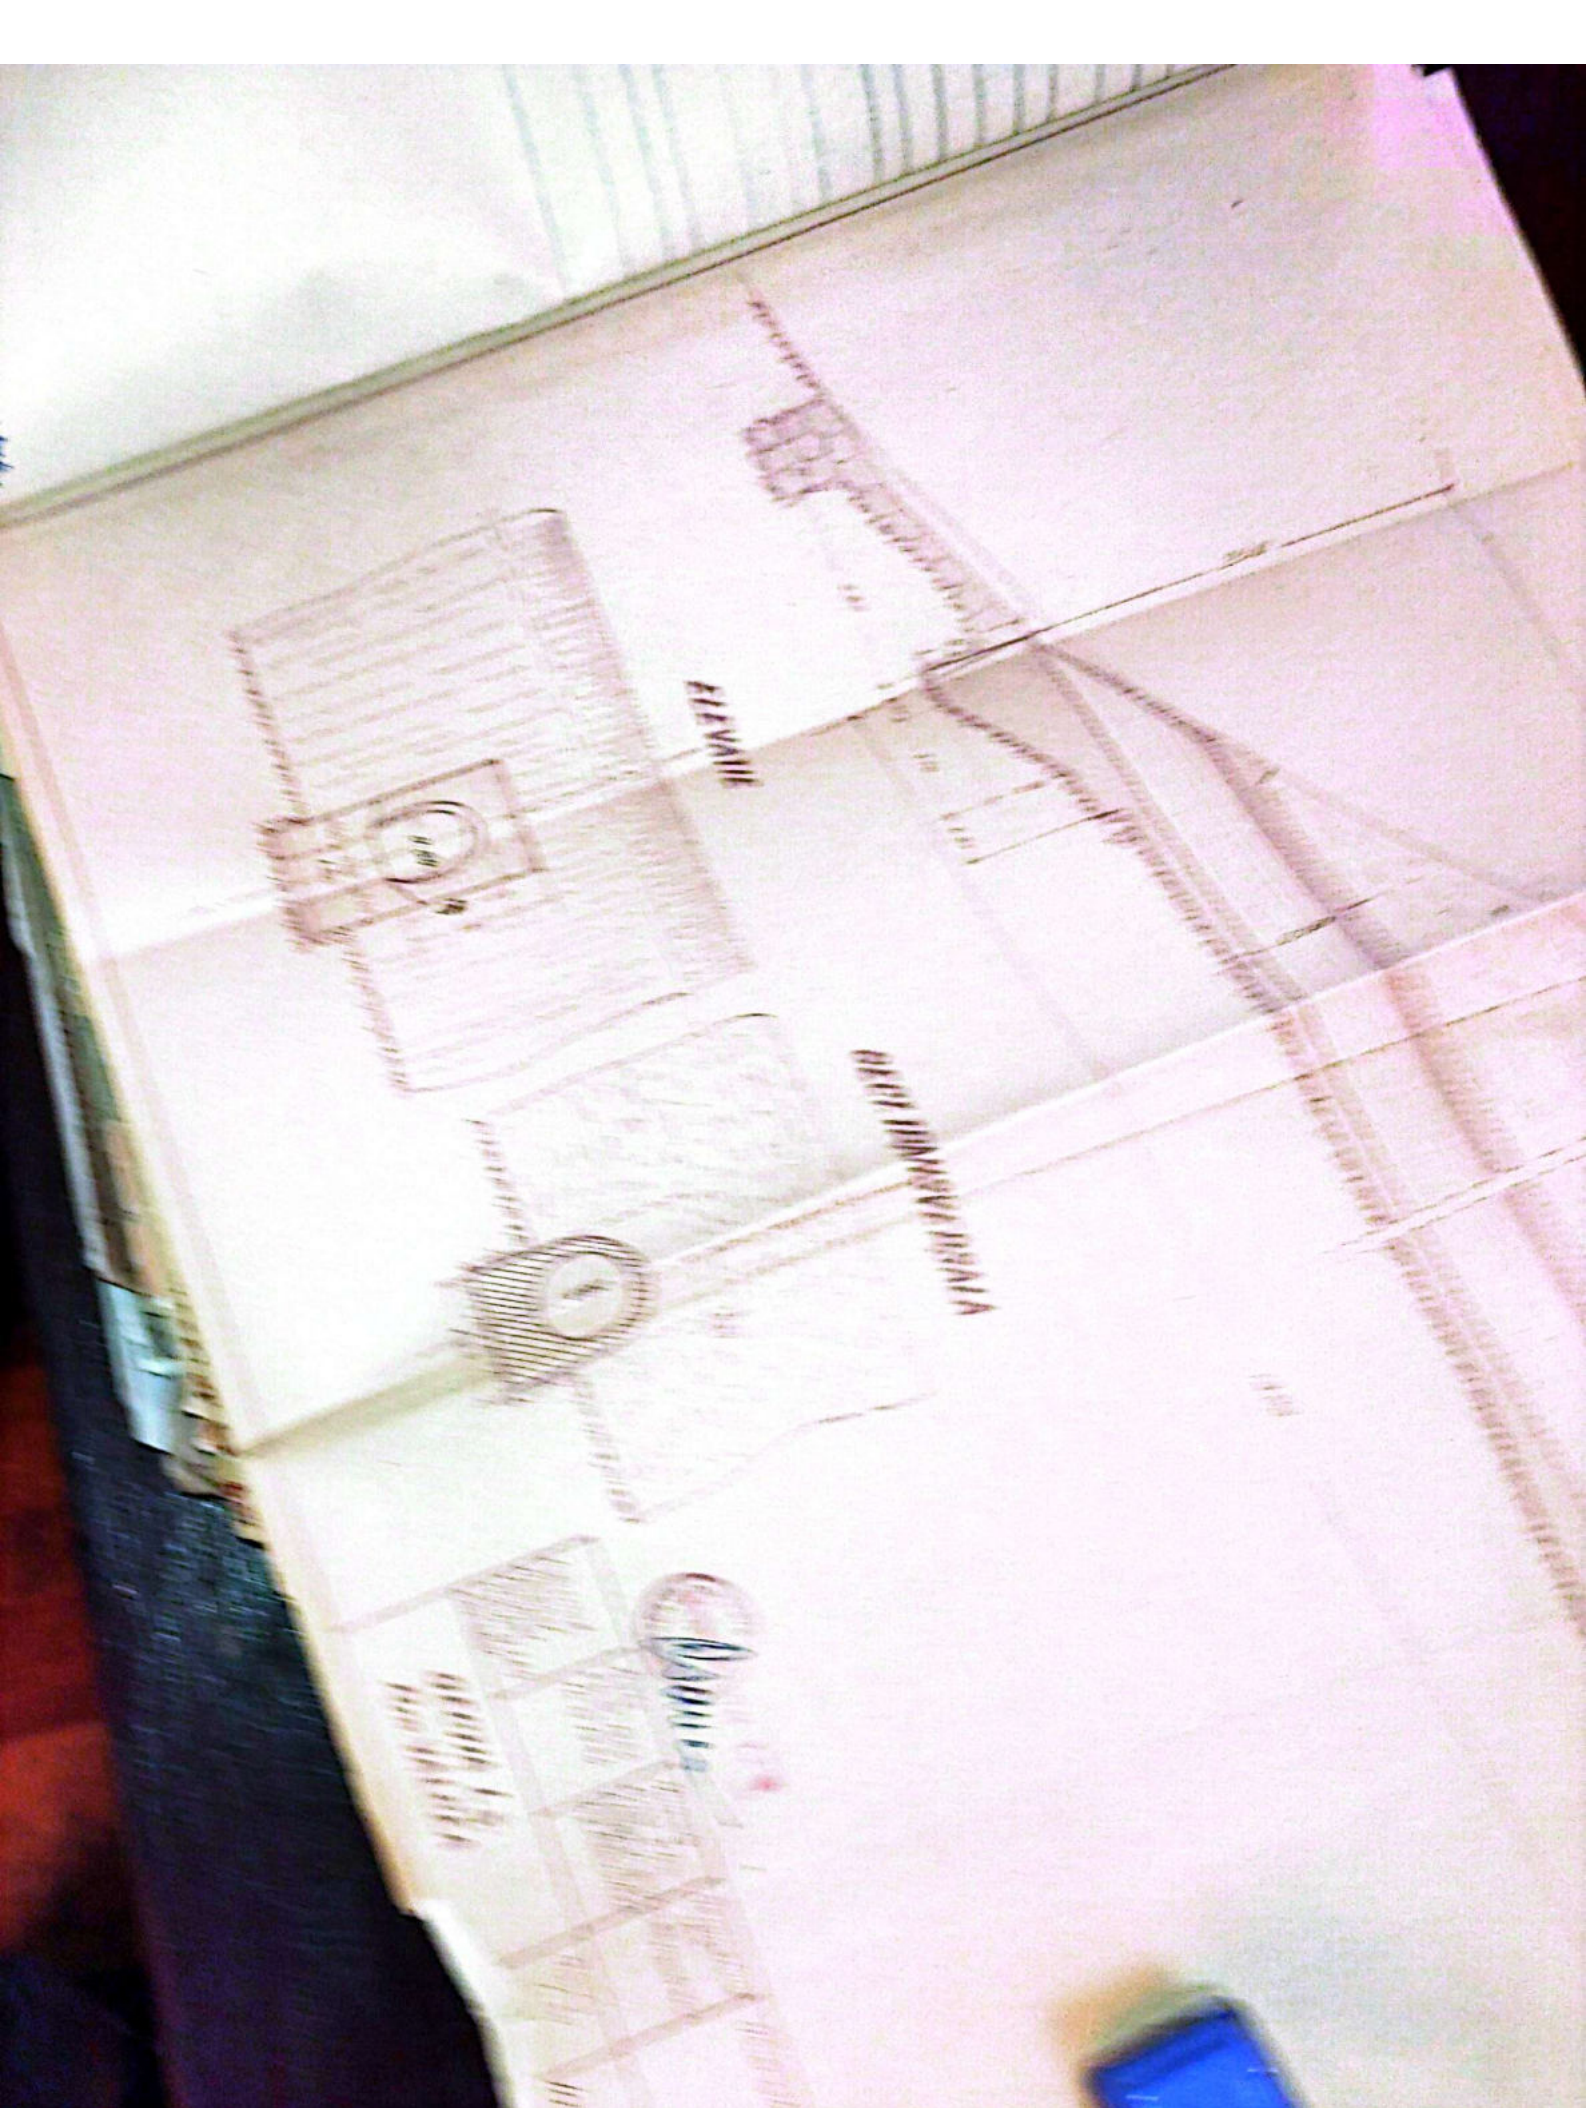
LINIA POLI-TR. ROSU
 Intre statiile: R. VADU-LUI-TR. RO
 D. TUB. Km 358+901 1:50

Data	CONSTATĂRI ȘI MĂSURI LUATE	SEMNĂTURA
6.6.59	În bună stare	[Signature]
	<p>31.VII.962 [Red stamp: Poduri si Poduri]</p>	
6.VIII.963	Revizuit în gară în bună stare	[Signature]
6.II.1964	în bună stare și corectură sig.	[Signature]
20.IV.1973	În bună stare	
27.IV.1974	Revizuit în gară în bună stare	
	Revizuit în gară în bună stare	
	Revizuit în gară în bună stare	
	Revizuit -	
28.04.983	În bună stare	[Signature]
13-17/83	În bună stare	[Signature]
12-02/82	Revizuit în bună stare	[Signature]
Oct. 2000	în bună stare	[Signature]
20.09 2002	în bună stare	[Signature]
Sept. noi	În bună stare	[Signature]
Sept 2013	În bună stare	[Signature]
