FISA - PODURILOR

Linia P. 011 - Tr. Roșu

Între stațiile R. Vadului - Tr. Roșu

LINIA P.OLT - SIBIU
RECONSTRUCȚIE PODET Km 357+628
DISPOZITIE GENERALA, SECȚIUNI
PLAN, ELEVATIE.

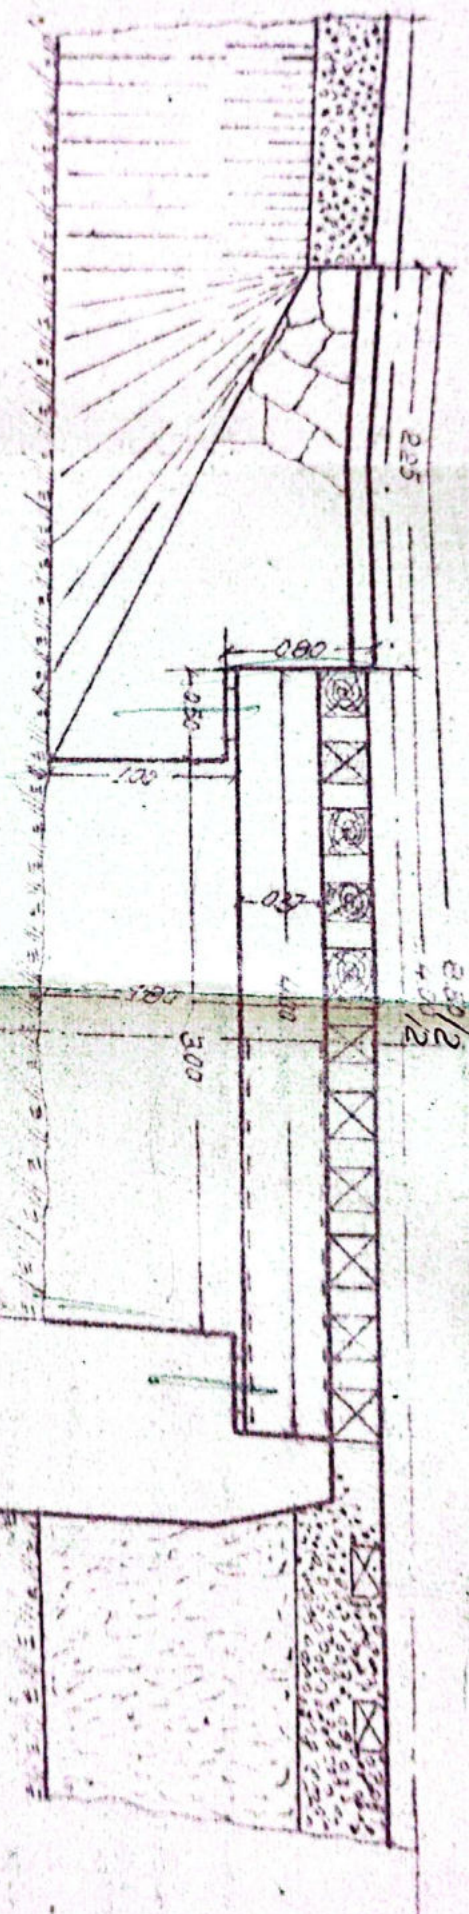
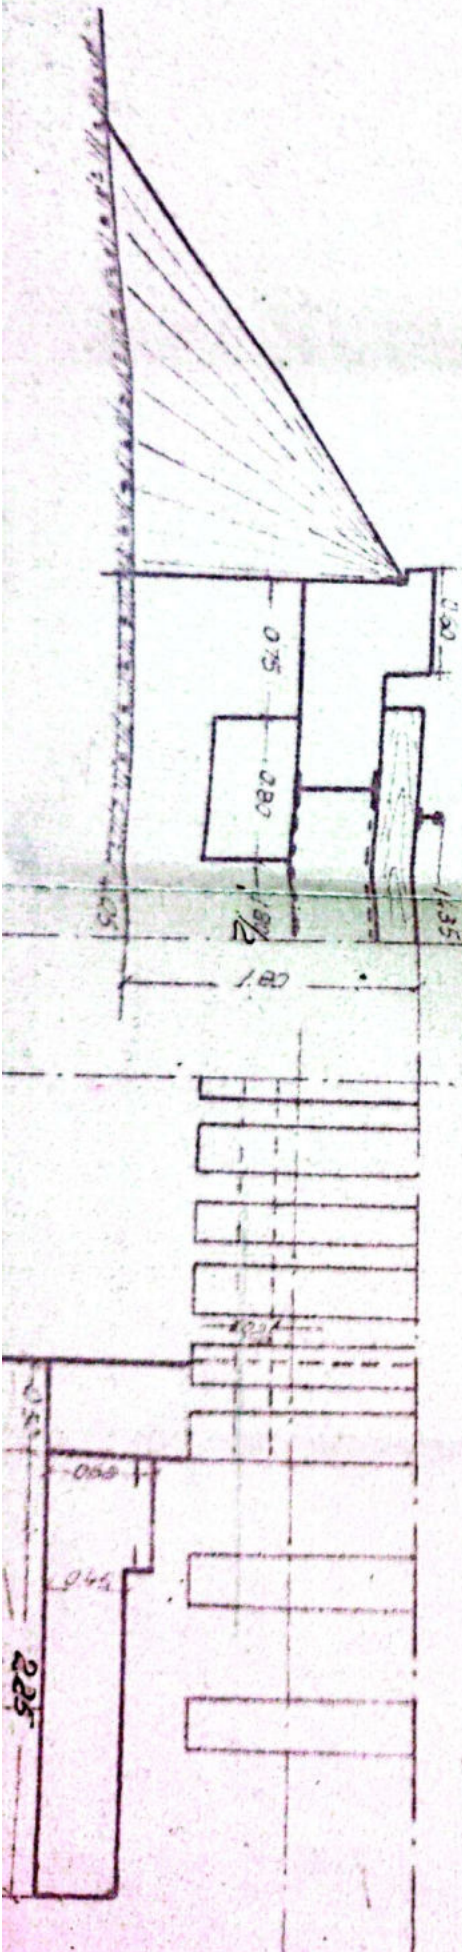
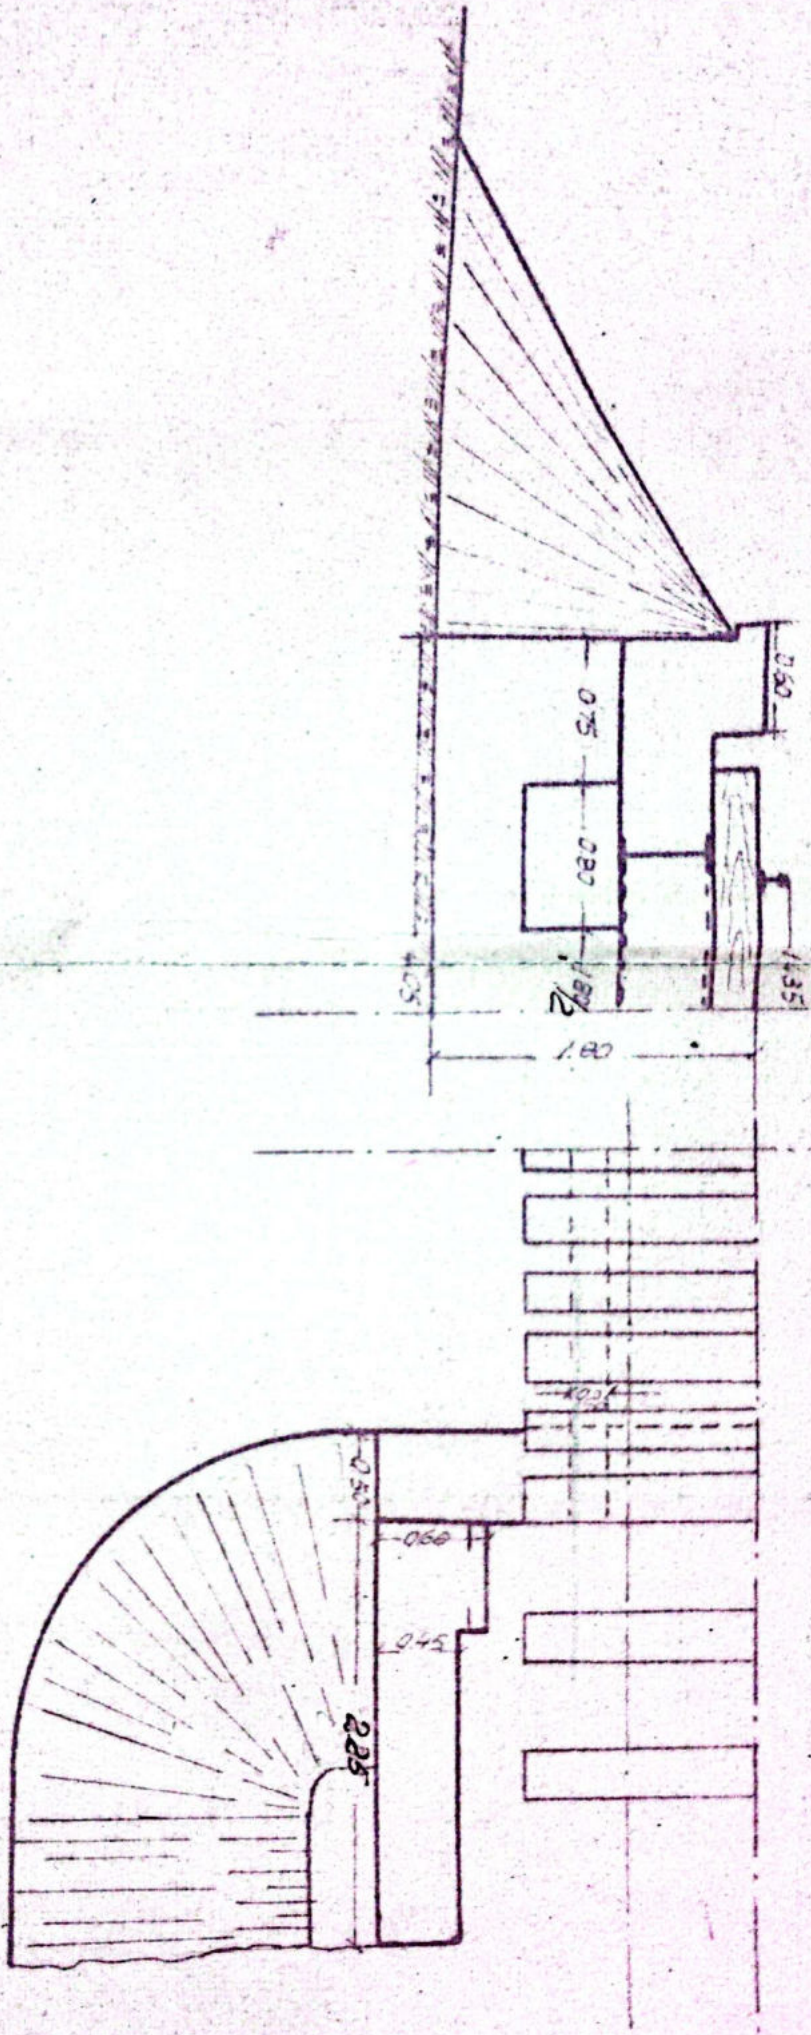
LINIA POLT - TD ROSU
 In the stable
R. VADULUI - TD ROSU
RODET HELDIN D=360 Km. 358+957.10

Data	CONSTATĂRI ȘI MĂSURI LUATE	SEMNĂTURA
6.6.59	<p><i>In bună stare</i> Revopsit ultima dată în anul 1960</p>	<p><i>[Signature]</i></p>
	<p><i>Revizuit și revopsit</i> 31.VII.962</p>

6.VIII.963 6/2/1964	<p><i>Revizuit și revopsit în bună stare</i> In bună stare și corespunde și circula Necesita înaltarea tabloului pe Reakeme. Prevedut la R.P. în 1968 Revopsit ultima dată în anul 1967</p>	<p><i>[Signature]</i> ss 54/200 Ing. Gorgos</p>
1968	<p>Reparat periodic. Iulie - Noiembrie 1968</p>

20.05.1973	<p><i>In bună stare</i></p>	
27.10.1970	<p>Podul beton, înălțimea cu canal eurălinesc 100 w, cu baraj în amonte, subsolul este 4 curvăți, pînă la eliminarea tron. nu propus</p>	
1977	<p>Canal coborât cu canal 200 w, zidul degradat, în amonte lipsă baraj</p>

28.04.983	<p><i>In bună stare. Securanță în aval</i></p>	<p><i>[Signature]</i></p>
13-12/83	<p><i>In bună stare. revizuit și revopsit 1983</i> în înălțime, de acoperit canalul în aval</p>	<p><i>[Signature]</i></p>
12-08/84 ces. 2000.	<p><i>In bună stare. fabricat în anul 1987</i> Talpazile inferioare ale grinzilor sunt corodate. Libelulele de gaze formate din gazele de motor prezintă pericol. A fost revopsit în anul 2000</p>	<p><i>[Signature]</i></p>

Revizuit HM - tablier cu coroziuni avansate și principale

S-a introdus restricție de viteză de 30 km/h, datorită coroziunii avansate a tablierului metalic, precum și a infrastructurii degradate

- Coroziune avansată la șalpile inferioare ale grinzilor principale, iar eulide degradate avansate ale șidăciei din beton brută

În urma ploilor torențiale se produce o viteză de deplasare a tablierului metalic de pe infrastructuri. Linia CF este calmată cu aluviuni și pietriș, iar codul grinză traversă este deplasat și torsional

După decalmarea liniei CF, introducerea unui tablou metalic provizoriu, și realizarea suprastructurii căii ferate, s-a deplasat linia CF, pe zona km 358+900 - 359+000 cu 15 km/h.

Am început lucrările de reparație. Într-un timp executat până acum infrastructurile au fost executate până acum beton actual (DBA), s-a fixat pe cușinet, la adăpostul șoldului provizoriu. Umplerea și executarea umpluturii de mortar șardă și amenajarea șardăriei în alveolei șardăriei.

S-a șters șoldul provizoriu, s-a realizat umplutura din mortar șardăriei și s-a montat șarda șardăriei pe cușinet. Ușor s-a ridicat șv. la niteza șoldului șardăriei.

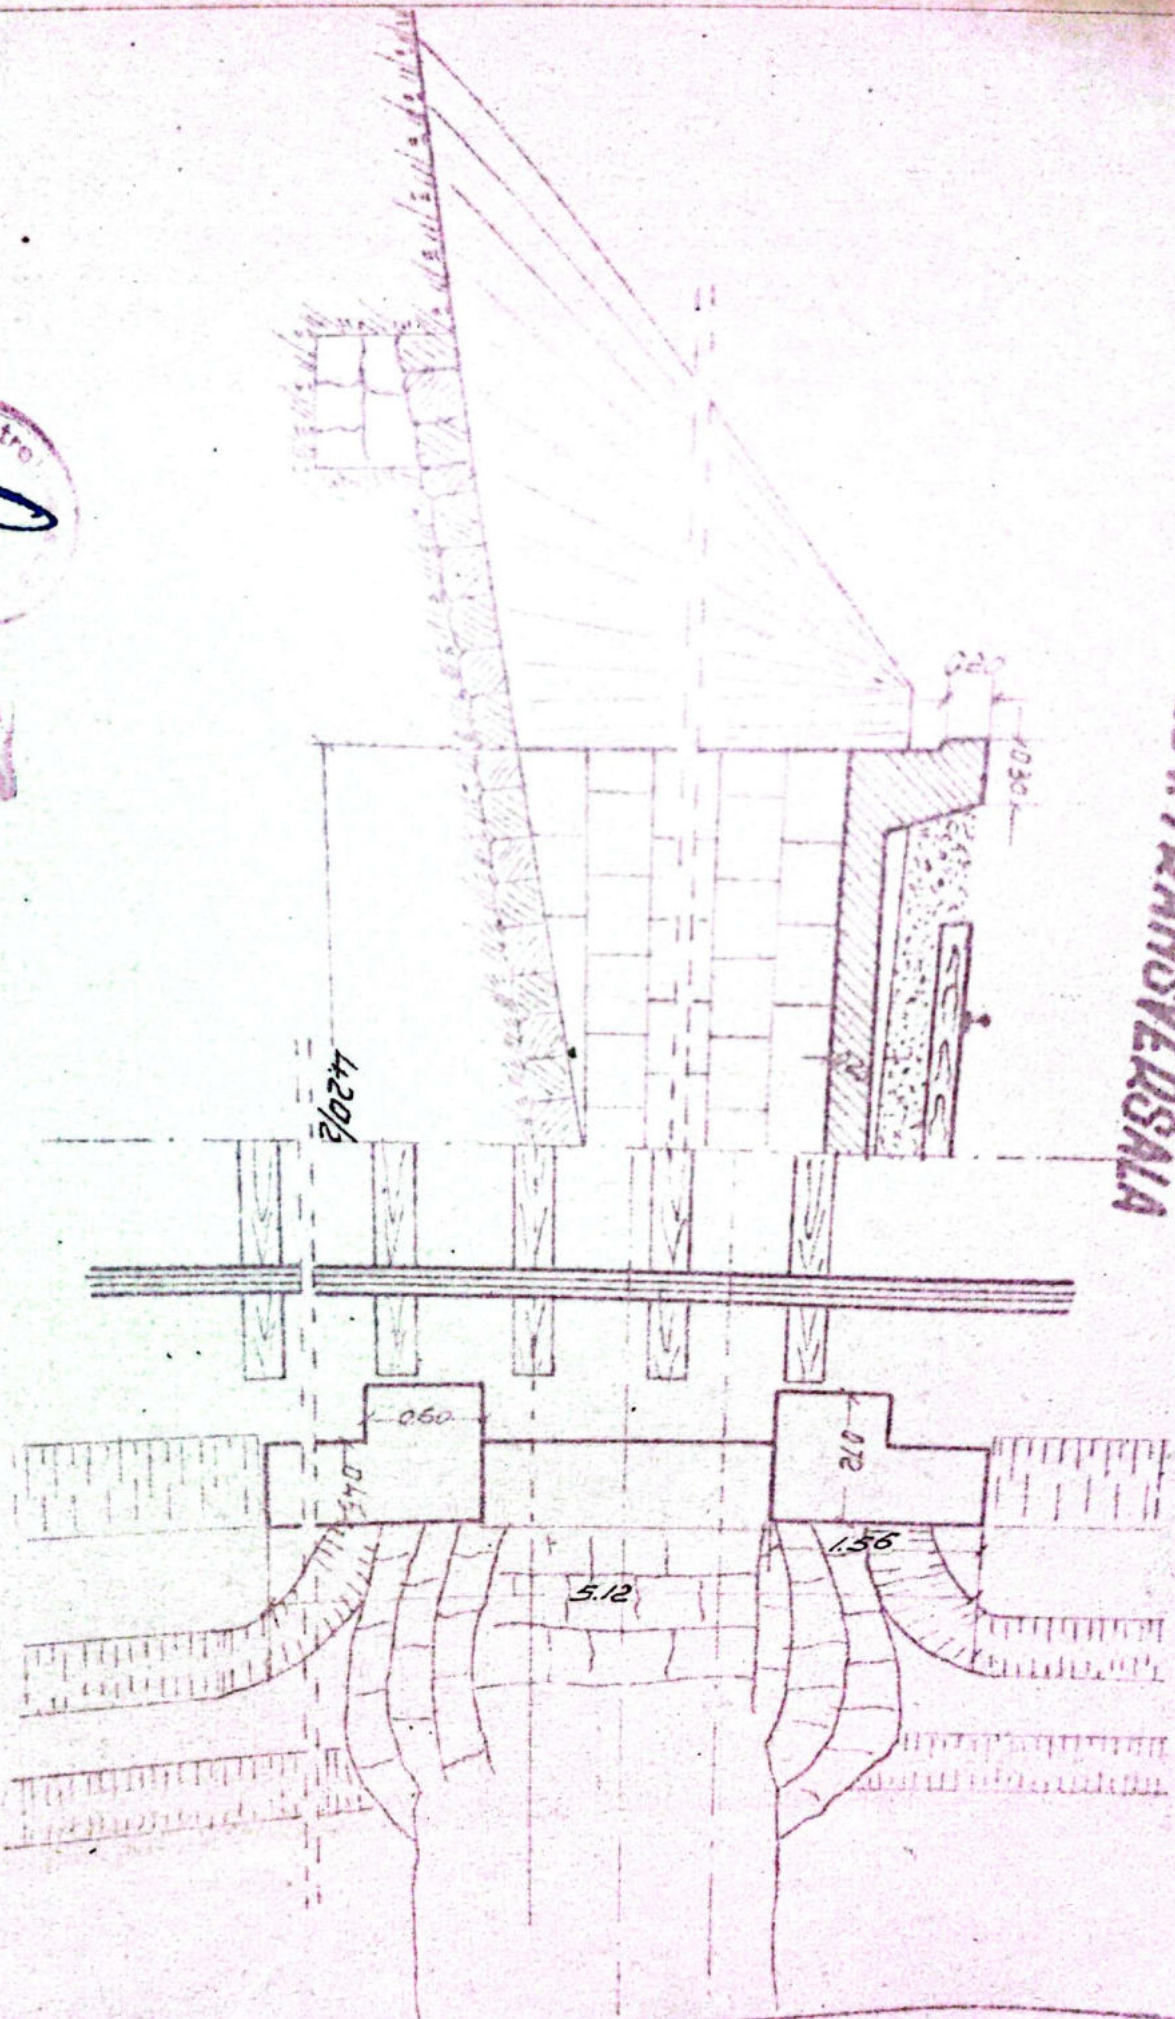
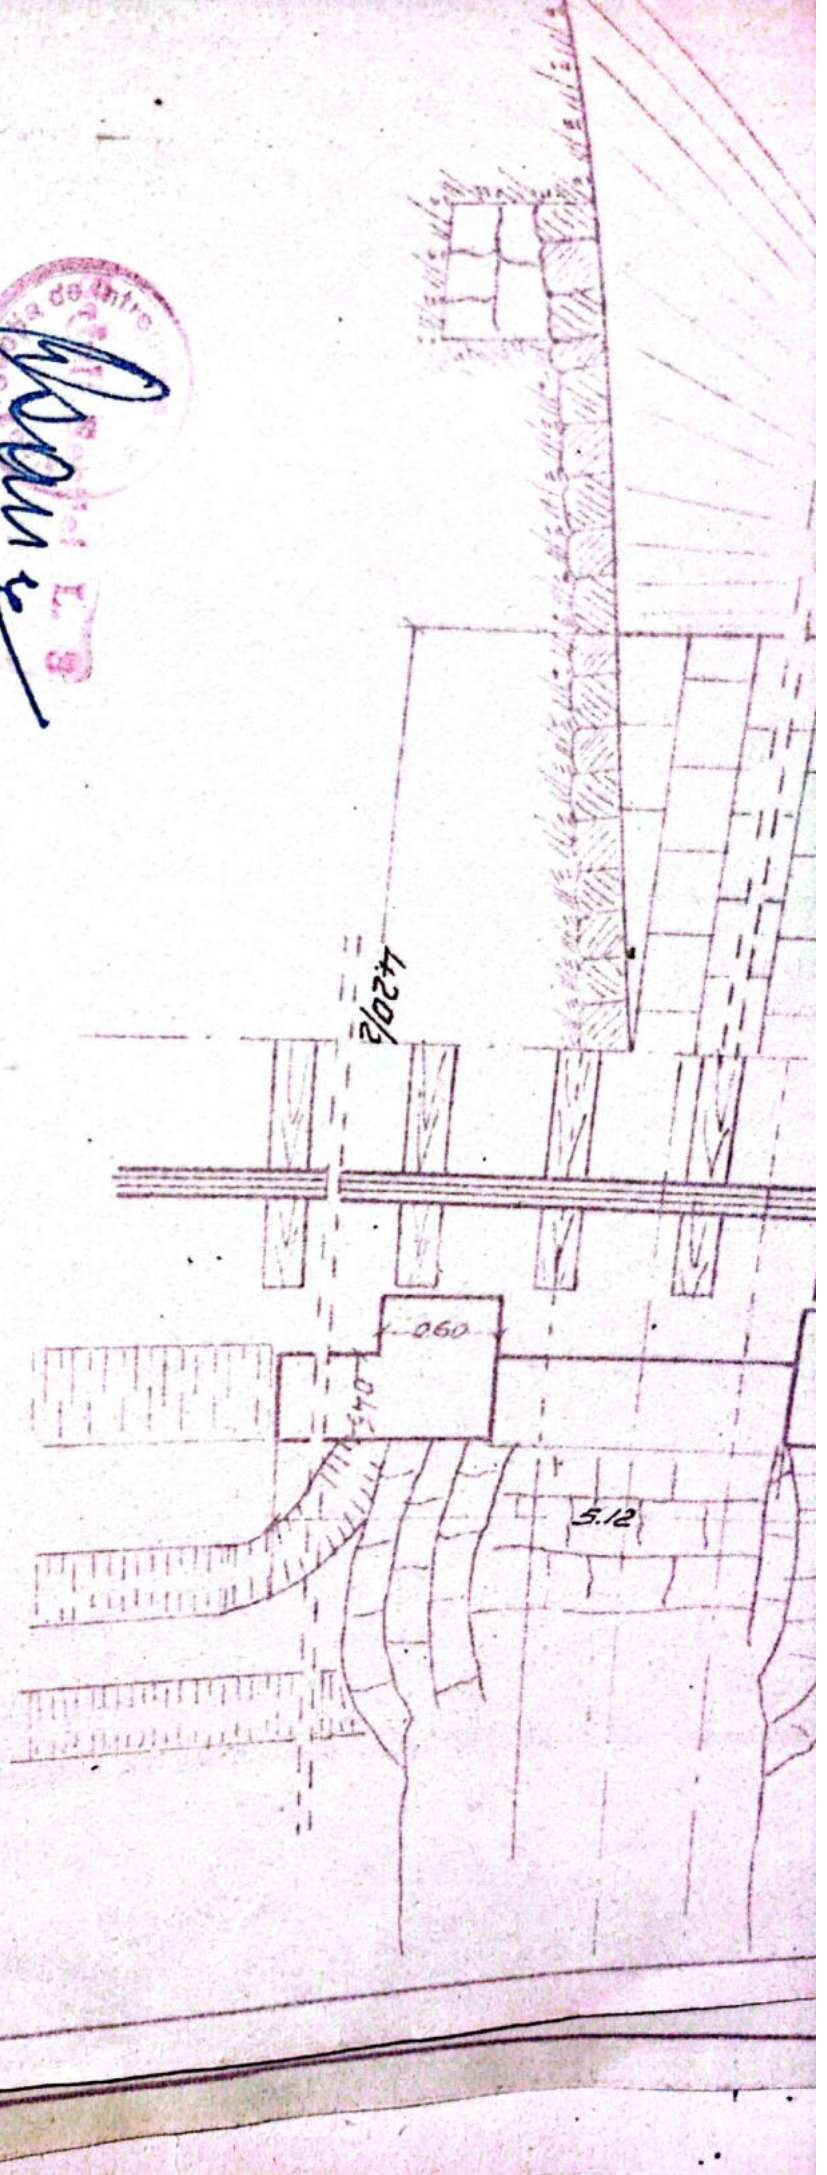
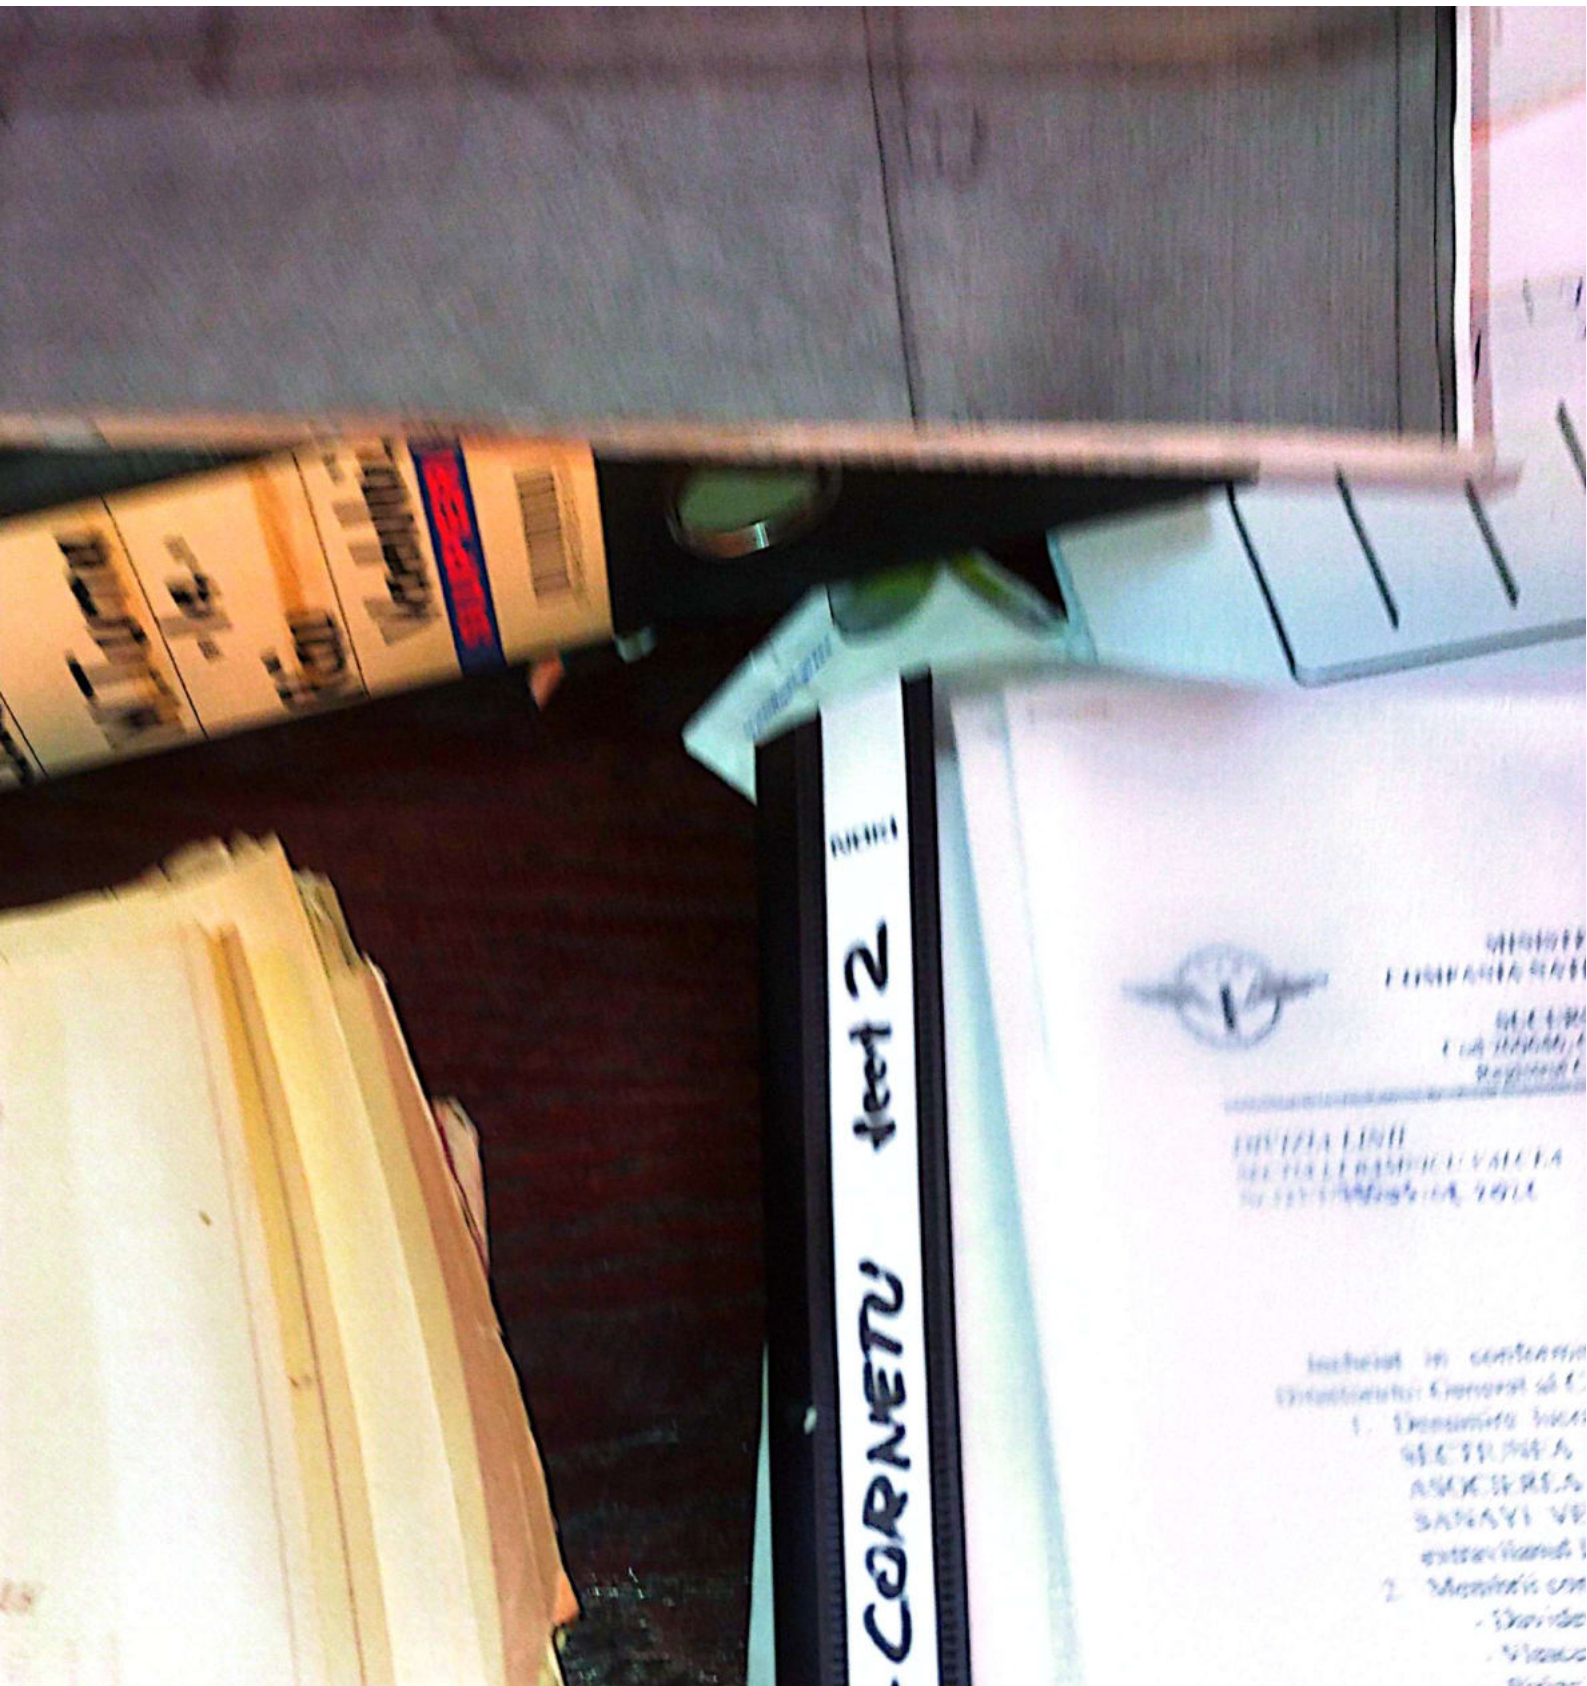
LINIA DOLT-TR. POSU
 R. VADULLI-TR. POSU
 P.O.D. DALAT Km. 359+697 D=1.50m

Data	CONSTATĂRI ȘI MĂSURI LUATE	SEMNĂTURA
6.6.59	În bună stare	<i>[Signature]</i>
	<p style="text-align: center;"><i>[Stamp: Direcția Tehnică, Proiect de Zăbire]</i> 31.VII.962</p>	
6.VIII 1963 6-II-1964	Revizuit și găsit în bună stare în bună stare p. circulație	<i>[Signature]</i> "5 Sept 2001 L Ing. Sargos"
20.IV.1973	În bună stare	
14.IX.1974	În bună stare	
28.4.1983 13-17/83	În bună stare	<i>[Signature]</i>
12-02/87	În bună stare	<i>[Signature]</i>
Oct. 2000	În bună stare	<i>[Signature]</i>
20.09 2002	În bună stare	<i>[Signature]</i>
Sept 2012	Pentru p. circulație	<i>[Signature]</i>
Sept 2013	În bună stare	<i>[Signature]</i>
