PROIECTANT / DESIGNER	NUME / NAME	SEMNATURA / SIGNATURE	SPECIALITATE / SPECIALITY	<b>STUDIU GEOTEHNIC</b> <b>Cladiri</b> <b>Vedere in plan si relevau</b> <b>Cladire CED Statia Mihai Bravu</b> <b>sondajul 5df+Fc km 38+991</b>
EXPERT CHEIE / KEY EXPERT	ing. Gh. Neata		DENUMIRE PLAN / DRAWING TITLE	
MP/PM	ing. C. Grosu		EXEMPLAR NR. / EXEMPLARY NO.	
DATA / DATE:	02.2018	SCARA / SCALE:	1:50/1:100	EXEMPLAR NR. / EXEMPLARY NO.:
				COD PLAN / CODIFICATION SYSTEM: SG 207 Lot 2 22 CC02 01 00

EXPERT CHEIE/ KEY EXPERT: ing. C. Grosu		DENUMIRE PLAN/ DRAWING TITLE:		<b>STUDIU GEOTEHNIC</b> <b>Cladiri</b>
MP/PM: ing. M. Baicu		DATA/DATE: 02.2018		SCARA/SCALE: 1:50/1:100
EXEMPLAR NR./ EXEMPLARY NO.: 1		COD PLAN/ CODIFICATION SYSTEM:		SG 207 Lot 2 22 CC01 01 00

## RAPORT DE INCERCARI NR. 946/26.02.2018

**3.1. Lucrare:** Studiu de fezabilitate aferent proiectului: Modernizarea liniei cf Bucuresti Nord – Giurgiu Nord – Giurgiu Nord Frontiera. Cladiri.

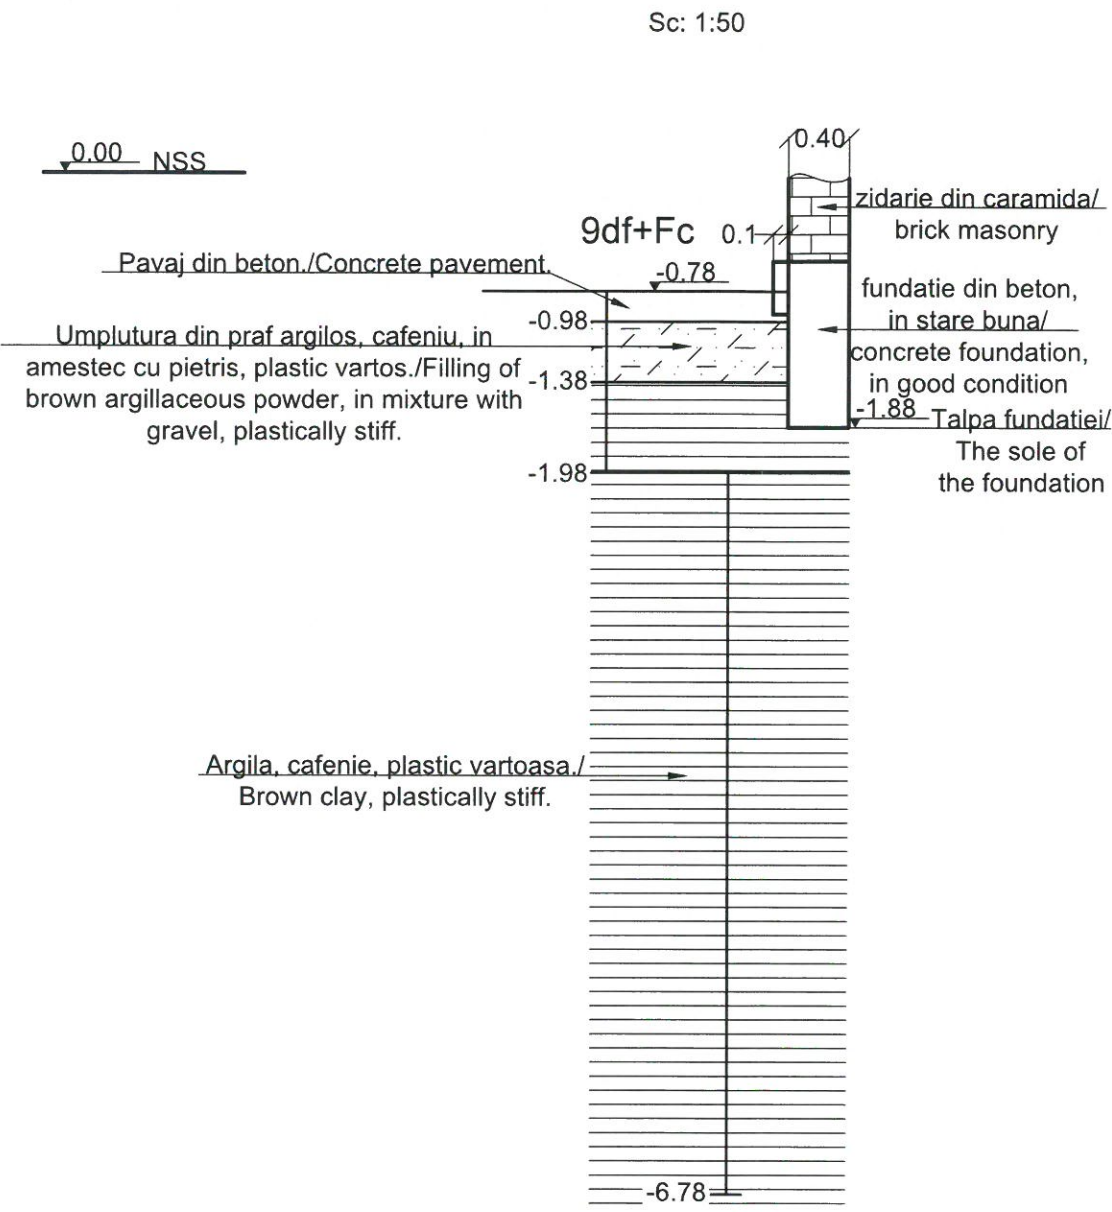
EXPERT CHEIE/KEY EXPERT: MP/PM ing. C. Grosu ing. M. Baicu		DENUMIRE PLAN/DRAWING TITLE:	<b>Vedere in plan si releveu</b> <b>Cazarma Baneasa Giurgiu</b> <b>sondajul 9df+Fc km 47+196</b>	
DATA/DATE: 02.2018	SCARA/SCALE: 1:50/1:200	EXEMPLAR NR./EXEMPLARY NO.: 1	COD PLAN/CODIFICATION SYSTEM: SG 207 Lot 2 24 CC02 01 00

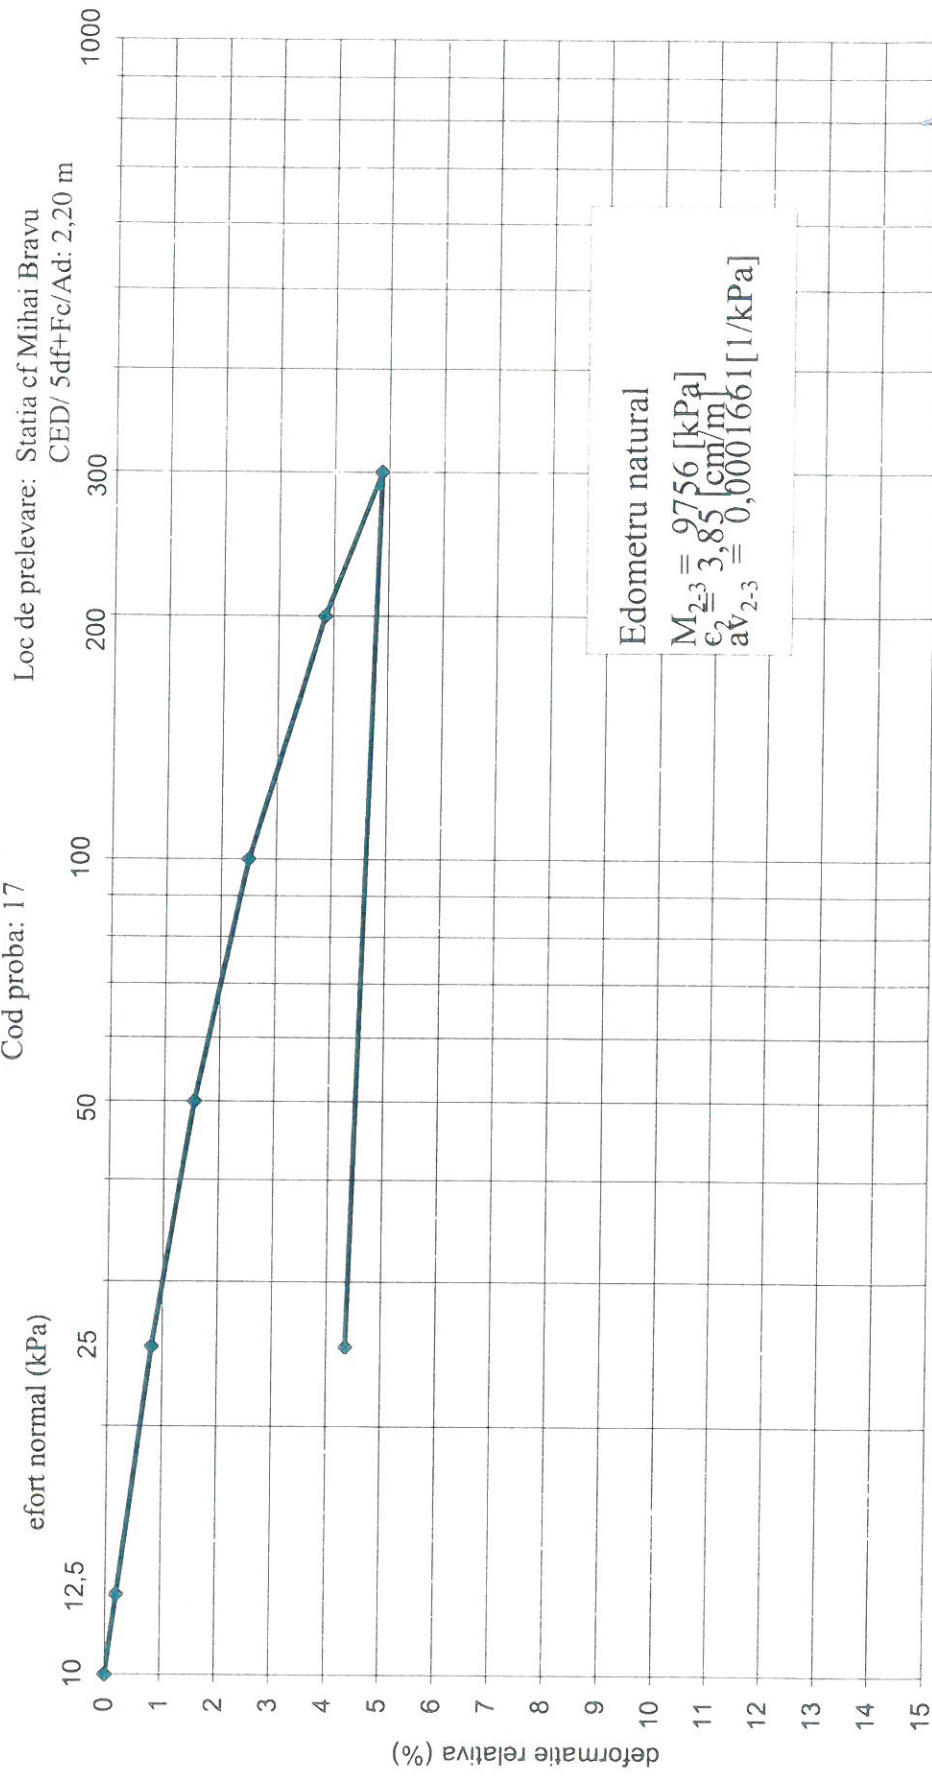
### CURBA EDOMETRICA

Conform STAS 8942/1-89

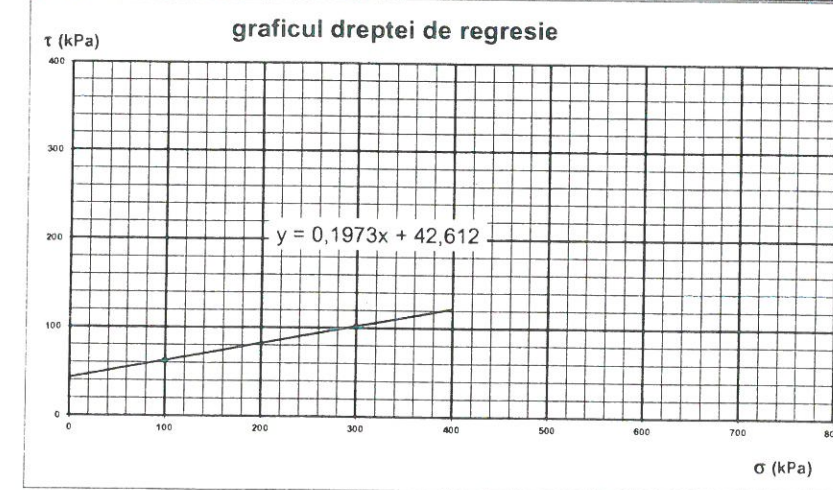
DESCRIEREA PROBEI: Argila fin nisipoasa, cenusie, cu MO, FeO si concretii calcaroase, plastic vartoasa

INDICI FIZICI AI MATERIALULUI	EPRUVETA 1		EPRUVETA 2		EPRUVETA 3	
	INIȚIAL	FINAL	INIȚIAL	FINAL	INIȚIAL	FINAL
Umiditatea $w$ %	22,76	22,19			23,95	22,76
Densitatea în stare umedă $\rho$ ( $g/cm^3$ )	2,08				2,08	
Densitatea în stare uscată $\rho_d$ ( $g/cm^3$ )	1,70				1,68	
Densitatea scheletului ( $g/cm^3$ )	2,72				2,72	
Porozitatea $n = (1 - \rho_d / \rho_s) \cdot 100$ %	37,64				38,20	
Indicele porilor $e = n / (1 - n)$	0,60				0,62	
Gradul de Saturație $S_r = \rho_s \cdot w / (e \cdot \rho_w \cdot 100)$	1,00				1,00

Valori obținute:

$\phi = 11^\circ 10'$   
 $c = 42,6 \text{ kPa}$
