RAPORT DE INCERCARI NR.1513 / 23.03.2018

3.1. Lucrare: Modernizarea liniei CF Bucuresti Nord- Jilava- GiurgiuNord Frontiera- Lot 2
Modernizarea infrastucturii de cale ferata dintre statiile cf Bucuresti Nord- Giurgiu Nord
Frontiera

3.2. Incercari executate: Incercari fizico- mecanice pamant

5. Descrierea probelor de incercat : pamant coeziv ,cod 50

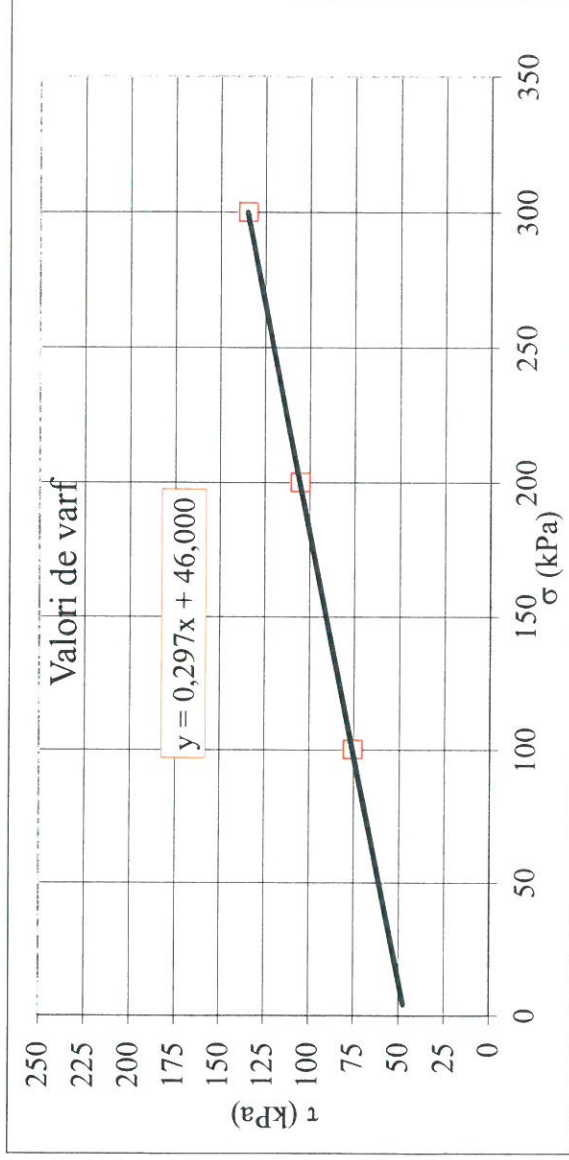
Anexa nr.: 5 la raportul de incercare: 1292/14.03.2018

Incercarea de forfecare directa

Conform STAS 8942/2-82

Loc de prelevare: FP2/PNT16/15-15,30m

Tip incercare: CD natural

Viteza de forfecare: 0.05 mm/minut

σ	100	200	300	(kPa)
τ	75,7	105,3	135,0	(kPa)
$\tau_{rezidual}$				(kPa)

$tg\phi$	0,297	(rad)
ϕ	17,00	(°)
c	46	(kPa)

$c_{CD} = 46,00$ kPa $\phi_{CD} = 17,00$ ° $c_{CD rez} =$ kPa $\phi_{CD rez} =$ °

CARACTERISTICILE EPRUVETELOR DUPA CONSOLIDARE	SIMBOL	UNITATE DE MASURA	EPRUVETA NR.		
			1	2	3
Deformatia epruvetei	D h	cm	0,058	0,081	0,100
inaltimea finala $h_f = h - Dh$	h_f	cm	1,94	1,92	1,90
Volumul final $V_f = A * h_f$	V_f	cm ³	69,91	69,08	68,40
Densitatea finala uscat	ρ_{dr}	g/cm ³	1,64	1,66	1,68
Porozitatea final	n_f	%	39,16	38,43	37,82

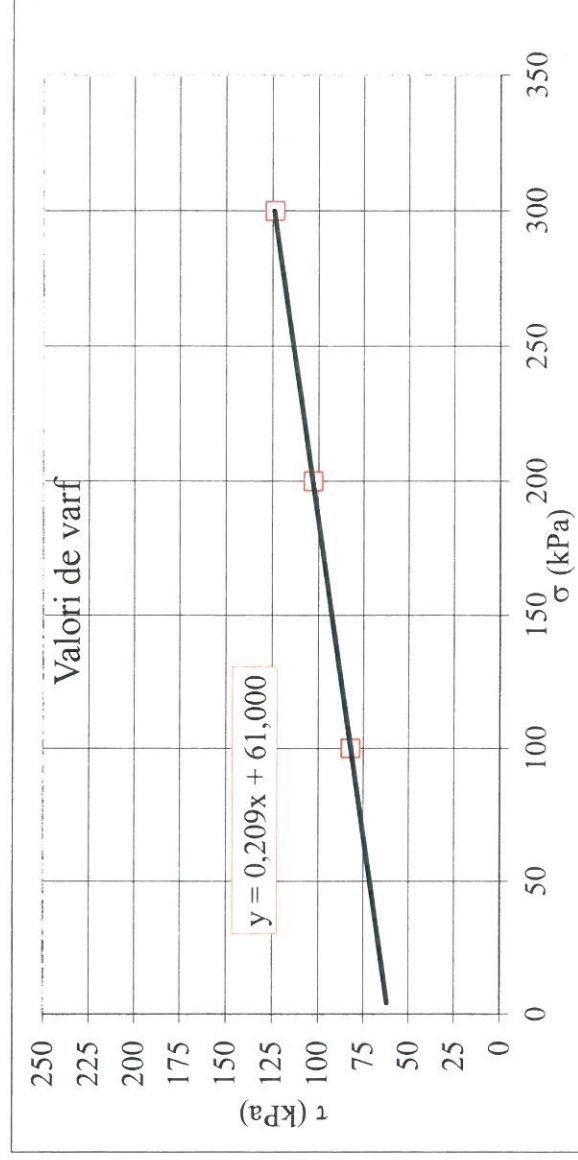
$tg\phi$	0,209	(rad)
ϕ	12,00	(°)
c	61	(kPa)

$c_{uu} = 61,00$ kPa $\phi_{uu} = 12,00$ ° $c_{uurez} =$ kPa $\phi_{uurez} =$ °

CARACTERISTICILE EPRUVETELOR DUPA CONSOLIDARE	SIMBOL	UNITATE DE MASURA	EPRUVETA NR.
Deformația epruvetei	D h	cm	1 - 2 - 3
Înălțimea finală $h_f = h - Dh$	h_f	cm	- - -
Volumul final $V_f = A * h_f$	V_f	cm ³	- - -
Densitatea finală uscat	ρ_{df}	g/cm ³	- - -
Porozitatea final	n_f	%	- - -

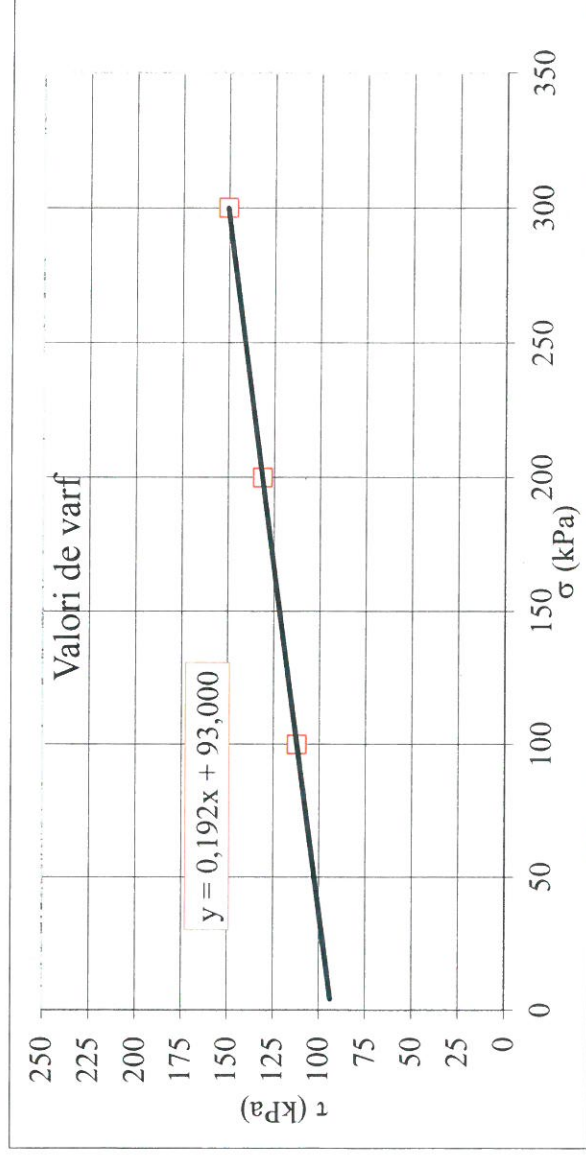
$tg\phi$	0,192	(rad)
ϕ	11,00	(°)
c	93	(kPa)

$c_{uu} = 93,00$ kPa $\phi_{uu} = 11,00$ ° $c_{uu rez} =$ kPa $\phi_{uu rez} =$ °

CARACTERISTICILE EPRUVETELOR DUPA CONSOLIDARE	SIMBOL	UNITATE DE MASURA	EPRUVETA NR.		
			1	2	3
Deformația epruvetei	D h	cm	-	-	-
Înălțimea finală $h_f = h - Dh$	h_r	cm	-	-	-
Volumul final $V_f = A * h_f$	V_f	cm ³	-	-	-
Densitatea finală uscat	ρ_{ar}	g/cm ³	-	-	-
Porozitatea final	n_r	%	-	-	-

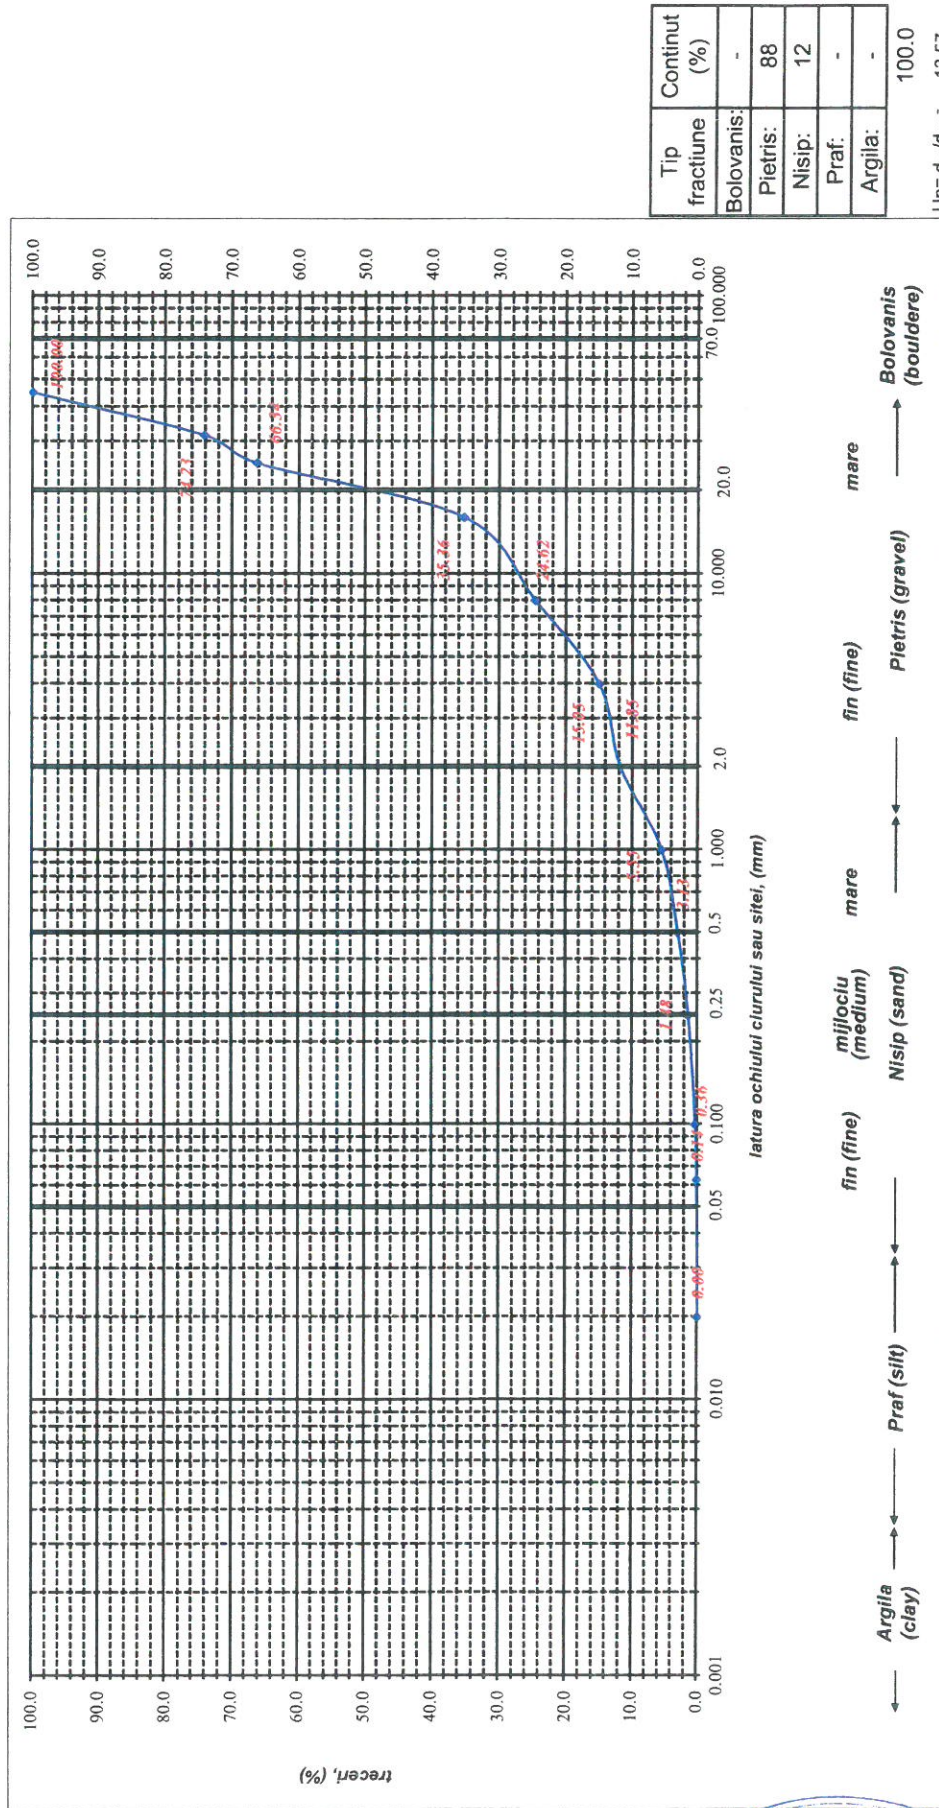
DIAGRAMA DISTRIBUTIEI GRANULOMETRICE

Descrierea materialului : Pamant grosier Gravel and sand (Pietris si nisip dupa STAS 1243 - 88), granulozitate uniforma

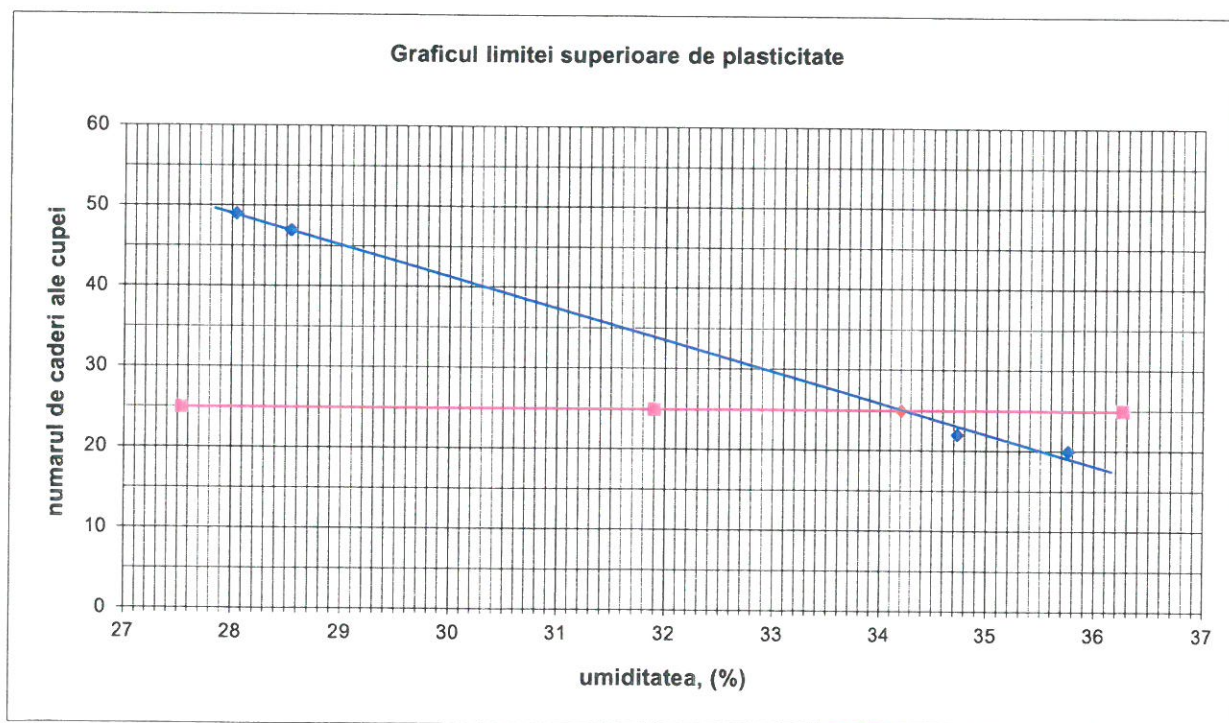
Foraj FS 405
Proba P3
Adancime 5.00m

Limita inferioara de plasticitate					Limita superioara de plasticitate						
	UM					UM					
sticla nr.		Pr1	Pr2 *	Pr3	sticla nr.		Pr 1*	Pr 2	Pr 3*	Pr 4	
pr. umeda+tara	g	25.44	25.29	25.15	pr. umeda+tara	g	36.00	36.14	36.09	36.41	
tara	g	16.60	16.42	16.32	tara	g	18.51	18.62	18.71	18.49	
pr. uscata+tara	g	24.30	24.16	24.01	pr. uscata+tara	g	32.17	32.25	31.61	31.69	
w	%	14.81	14.60	14.82	w	%	28.04	28.54	34.73	35.76	34.20
w _P	%	14.81	14.60	14.82	N	-	49	47	22	20	25
			14.74		w _L	%	28.29		35.24

Limita inferioara, w_p (%) = 14.74
 Limita superioara, w_L (%) = 34.20
 umiditatea naturala, w(%) = 22.12
 Indicele de plasticitate, I_p(%) = 19.46
 Indicele de consistenta, I_C = 0.621
 Indicele de lichiditate, I_L = 0.379
