2.3. Analiza situației existente și identificarea deficiențelor

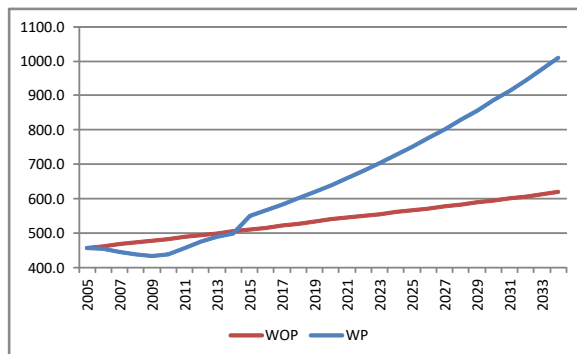
Passengers (million pax.km per year)

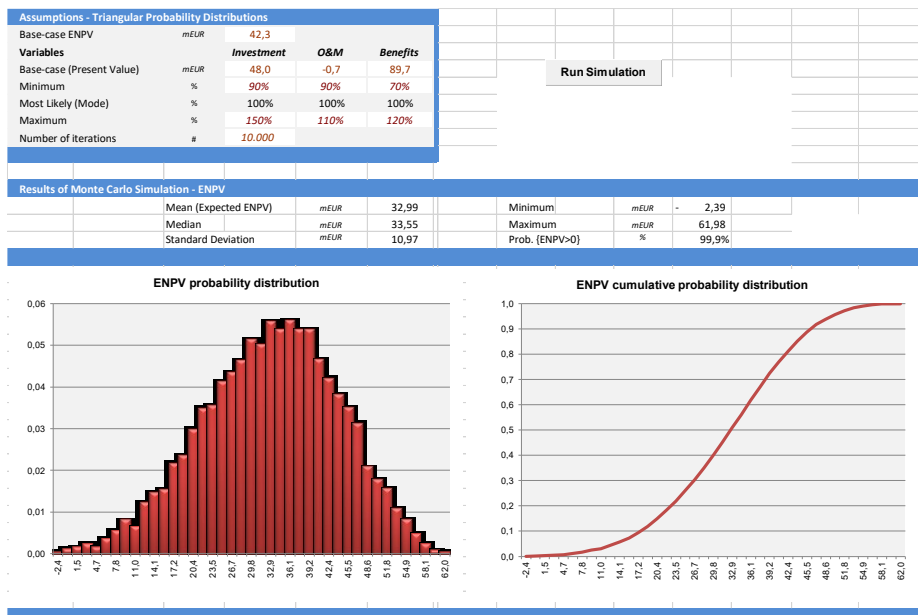
Pentru proiectul de față s-a considerat o distribuție triunghiulară asimetrică pentru costul de investiție, cu o probabilitate mai mare pentru depășirea valorii de investiție din deviz, cu 10.000 de seturi de valori extrase, conform metodologiei descrise în documentul de lucru Monte Carlo simulation of Cost-Benefit Analysis results, <http://www.jaspers-europa-info.org/images/stories/food/>

Rezultatele analizei de risc sunt exprimate ca medie estimată și deviație standard a acestor indicatori.
