COMPANIA NAȚIONALĂ DE CĂI FERATE C.N.C.F. "C.F.R." S.A.			
PROIECTANT:		REACTUALIZARE STUDIU DE FEZABILITATE PENTRU "ELECTRIFICAREA ȘI REABILITAREA LINIEI DE CALE FERATĂ CLUJ - ORADEA - EPISCOPIA BIHOR"	
ASOCIEREA:

DENUMIRE PROIECT: PODURI ȘI PODEȚE
EXPERT PRINCIPAL	Ing. Cristina VARĂ-OROS

DENUMIRE PLAN: JUDEȚUL CLUJ PODEȚ KM 528+695 RELEVU
CEC/MP	Ing. Stellan VARĂ-OROS

EXEMPLAR NR.: COD PLAN: ET 36 L0 09 Pd034 002 000
DATA: 11.2017		SCARA: 1:100

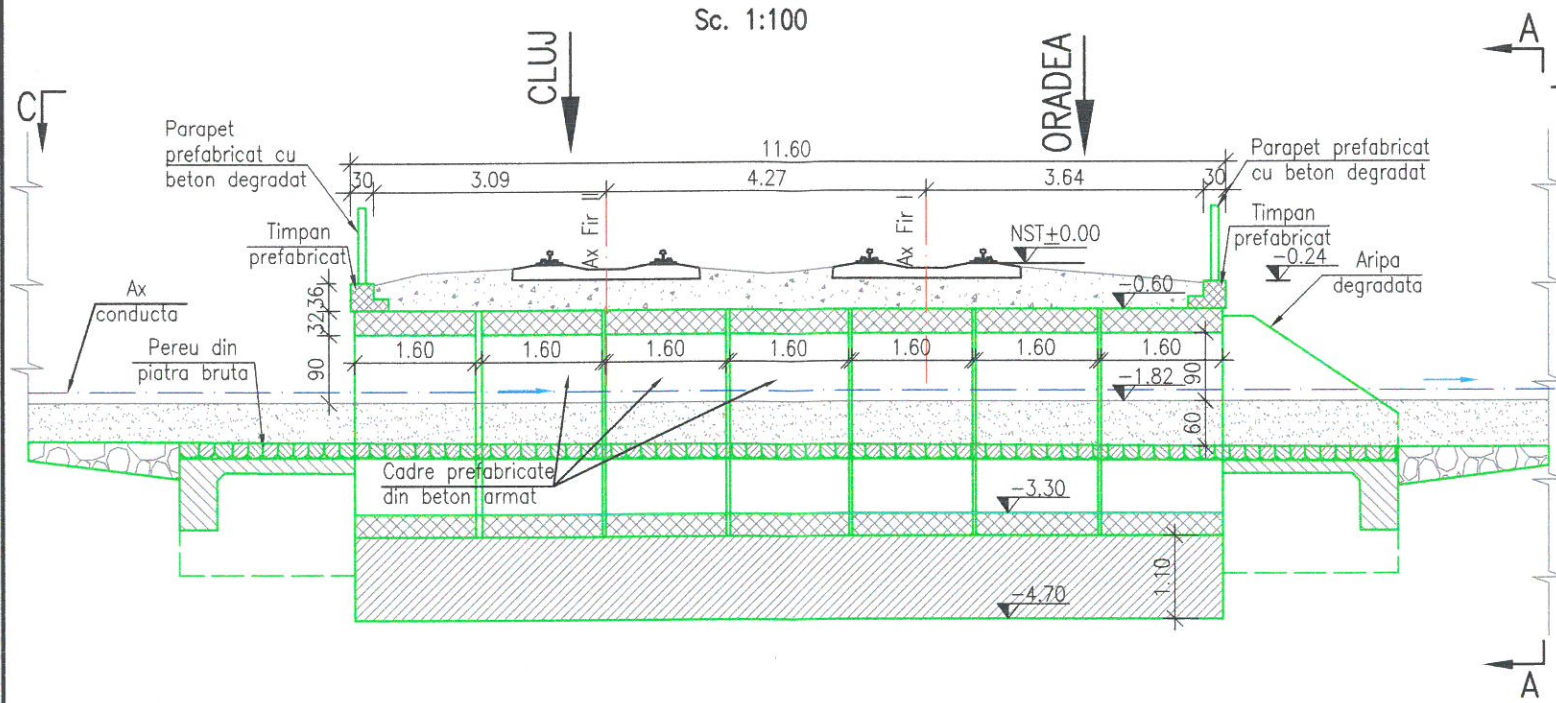
SECTIUNE TRANSVERSALA B-B

- b) Conform datelor culese de pe teren se constata urmatoarele:
 - ciobituri ale muchiilor vii la timpanul aval si amonte;
 - elevatiile culeelor prezinta pete verzui-maronii ca urmare a scurgerilor de apa din infiltratii;

- vegetatia obtureaza albia de scurgere a apelor pluviale.
 - podetul este colmatat in proportie de circa 55%
 - parapetul aferent firului II este intr-o stare avansata de degradare (mana curenta este rupta, stalpii sunt ciobiti)
