# PROFIL TRANSVERSAL TIP NR. 18

Aparare de mal cu gabioane, he=3.80 m

<b>GUVERNUL ROMÂNIEI</b>		  <b>PROIECT FINANȚAT DE UNIUNEA EUROPEANĂ</b>	
  <b>BENEFICIAR:</b>		<b>P.O.I.M.</b>	
  <b>PROIECTANT:</b>		<b>COMPANIA NAȚIONALĂ DE CĂI FERATE C.N.C.F. "C.F.R." S.A.</b>	
<b>ASOCIEREA:</b>		<b>REACTUALIZARE STUDIU DE FEZABILITATE PENTRU "ELECTRIFICAREA ȘI REABILITAREA LINIEI DE CALE FERATĂ CLUJ - ORADEA - EPISCOPIA BIHOR"</b>	
<b>EXPERT SECUNDAR</b> Ing. Iulian OSIAC	<b>NUME</b> Ing. Iulian OSIAC	<b>DENUMIRE PROIECT:</b>	<b>OBIECT:</b>
<b>EXPERT PRINCIPAL</b> Ing. MĂRCULESCU	<b>SEMNATURA</b>  	<b>DENUMIRE PLAN:</b>	<b>APARARE DE MAL</b>
<b>CEC/MP</b> Ing. Stelian VARĂ-OROS	<b>SCARA:</b> 1:100	<b>EXEMPLAR NR.:</b>	<b>COD PLAN:</b>
<b>DATA:</b> 07.2021	<b>SCARA:</b> 1:100	<b>EXEMPLAR NR.:</b>	<b>COD PLAN:</b>
		<b>SFF</b>	<b>003</b>

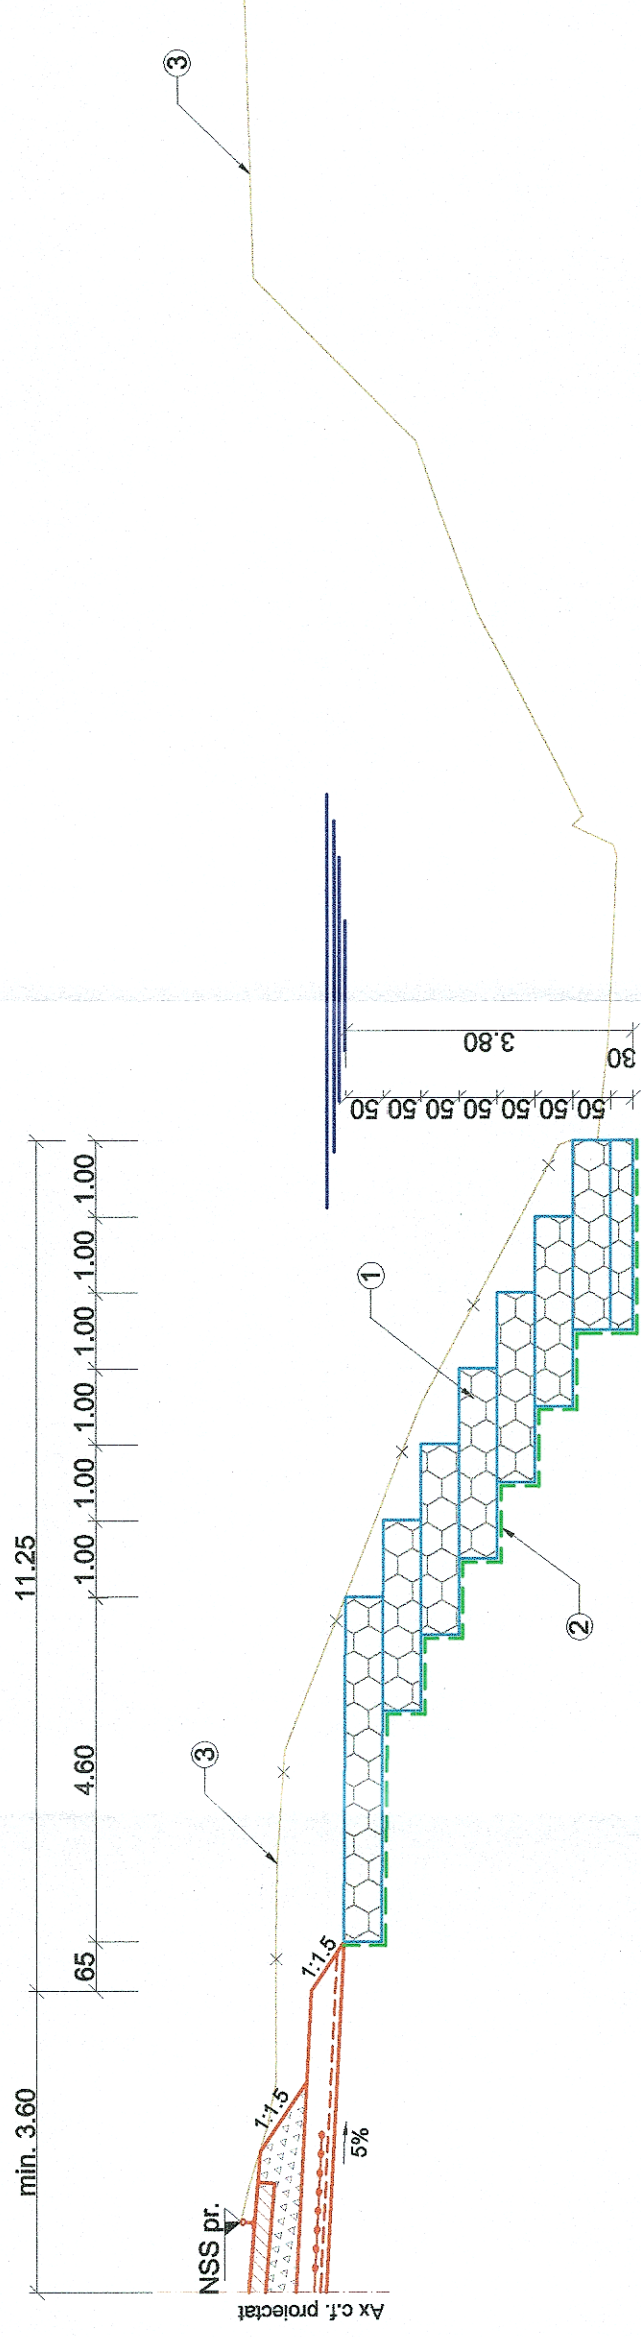
Pe partea dreapta între:  
- km 513+000 - km 513+065, L=65m

1. Aparare de mal din gabioane
2. Geotextil
3. Linia terenului existent
