SECTIUNE TRANSVERSALA A-A
Scara 1:100

ASOCIEREA:		ING. ALEXANDRU SAVIN		SEMNAȚURA	
EXPERT SECUNDAR		ING. CRISTINA VARĂ-OROS		OBIECT:	
EXPERT PRINCIPAL		ING. STELIAN VARĂ-OROS		PODURI ȘI PODEȚE	
CEC/MP		ING. STELIAN VARĂ-OROS		DENUMIRE PLAN:	
DATA:		SCARA:		JUDEȚUL CLUJ	
11.2017		1:100		PODEȚ KM 550+000	
EXEMPLAR NR.:		COD PLAN:		REACTUALIZARE STUDIULUI DE FEZABILITATE PENTRU "ELECTRIFICAREA ȘI REABILITAREA LINIEI DE CALE FERATĂ CLUJ - ORADEA - EPISCOPIA BIHOR"	
11.2017		1:100		ET 36 L0 12 Pd075 002 000

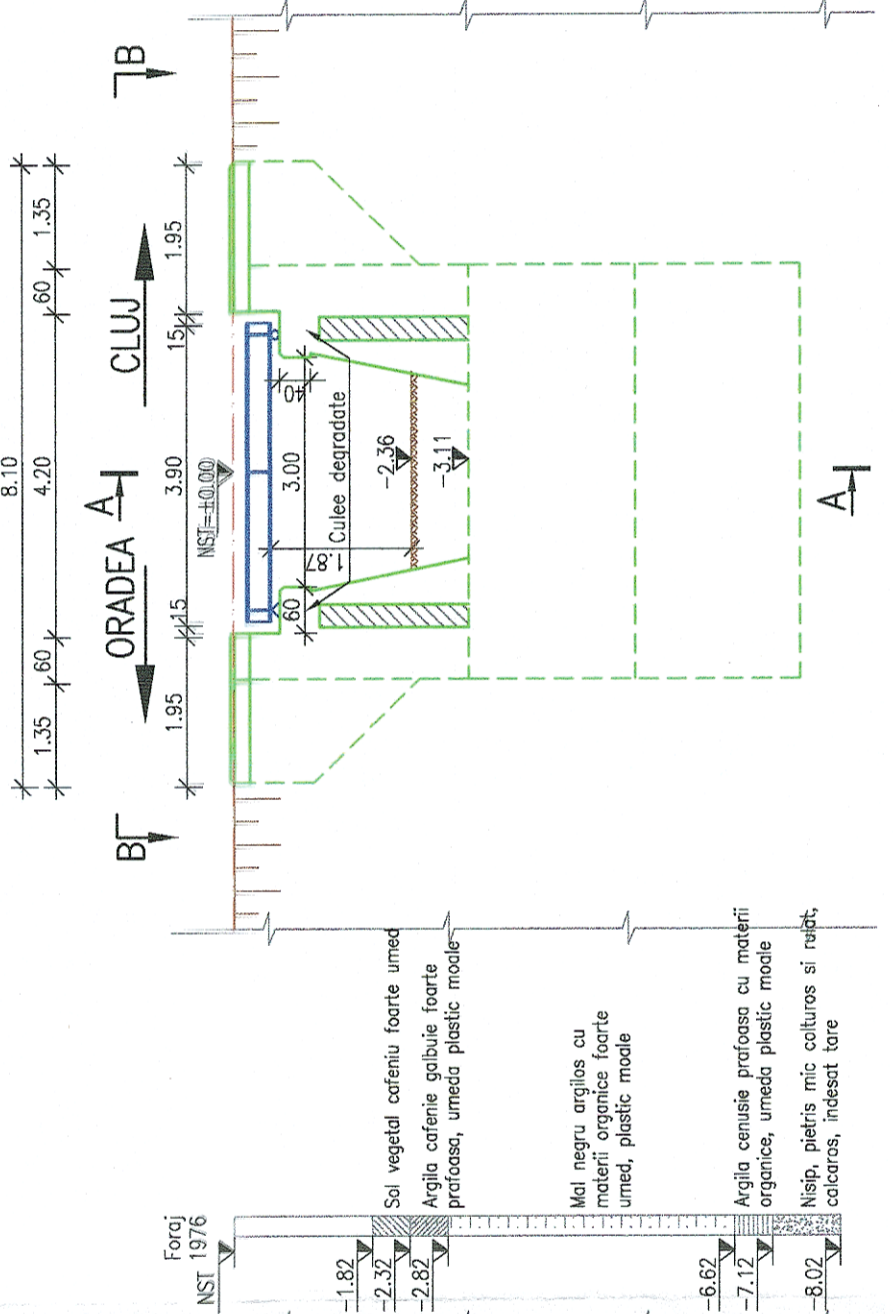
VEDERE C-C
Scara 1:100

- Natura terenului de fundare: Argila nisipoasa plastic vatoasa.
 - Conform datelor culesse de pe teren se constata urmatoarele:
 - Racordarea cu terasamentele si in amonte si in aval este realizata cu aripi monolite din beton.

- Elevatiile culeelor prezinta pete verzui-maronii ca urmare a scurgerilor de apa din infiltratii
 - Din cauza lipsei timpanului dintre fire, piatra sparta din terasamentul CF se acumuleaza in albie.

- Culeea Cluj, aferenta firului II, prezinta la baza elevatiei fisuri, de asemenea bancheta cuzinetilor este degradata
