GUVERNUL ROMÂNIEI		P.O.I.M.		PROIECT FINANȚAT DE UNIUNEA EUROPEANĂ	
BENEFICIAR: COMPANIA NAȚIONALĂ DE CĂI FERATE C.N.C.F. "C.F.R." S.A.					
PROIECTANT:			DENUMIRE PROIECT:		
ASOCIERIA: Acciona & BALCOR			REACTUALIZARE STUDIU DE FEZABILITATE PENTRU "ELECTRIFICAREA ȘI REABILITAREA LINIEI DE CALE FERATĂ CLUJ - ORADEA - EPISCOPIA BIHOR"		
EXPERT SECUNDAR:		NUME:		SEMNATURA:	
EXPERT PRINCIPAL:		Ing. Alexandru SAVIN			
CEC/MP:		Ing. Cristina VARĂ-OROS		OBIECT:	
Ing. Stelian VARĂ-OROS		DENUMIRE PLAN:		PODURI ȘI PODEȚE	
DATA:		SCARA:		EXEMPLAR NR.:	
11.2017		1:100		COD PLAN:	
ET 36		L0 13		Pd079 002 000

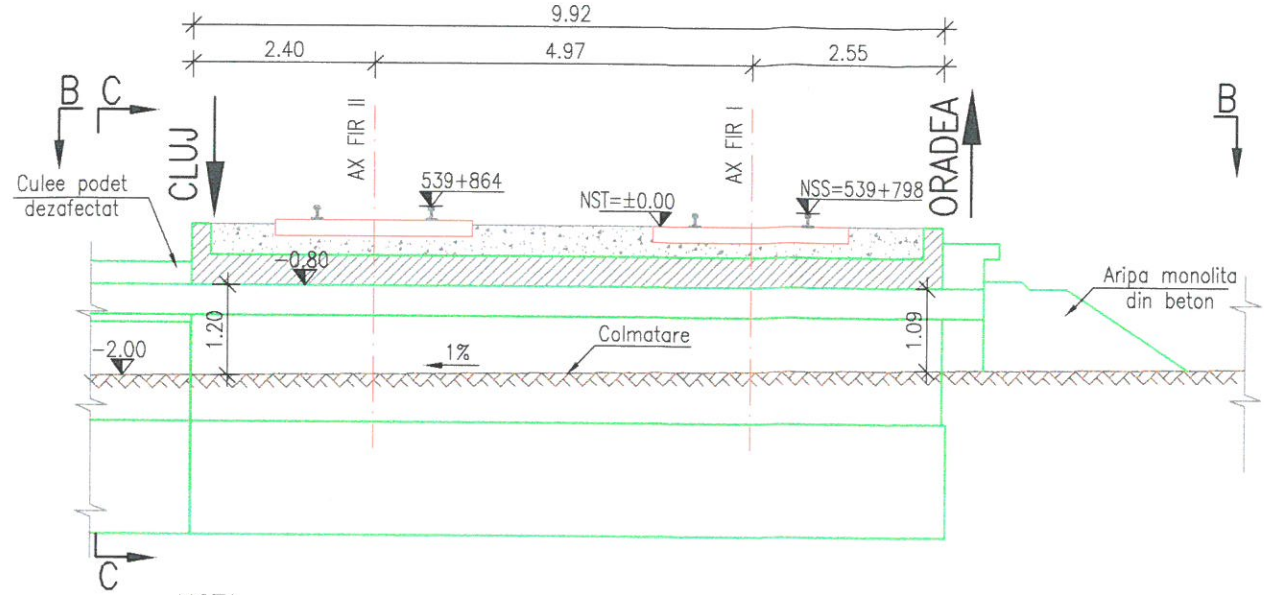
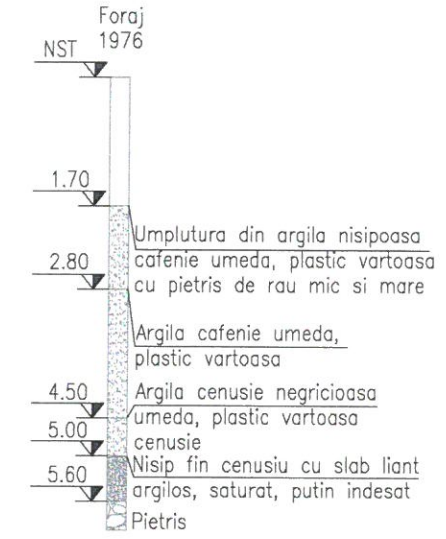
SECTIUNE TRANSVERSALA A-A
Scara 1:100

- Natura terenului de fundare: Argila plastic vartoasa.
 - b) Conform datelor culese de pe teren se constata urmatoarele:
 - Culeea se continua pe circa 6.00m de la timpanul aferent firului II;

- Albia este obturata de vegetatie;
 - Sub podet albia este colmatata;
 - Elevatiile culeelor prezinta pete verzui-maronii ca urmare a scurgerilor de apa din infiltratii

- Tola metalica de la intradosul tablierului prezinta urme avansate de coroziune
