REACTUALIZARE STUDIU DE FEZABILITATE PENTRU
"ELECTRIFICAREA ȘI REABILITAREA LINIEI DE CALE
FERATĂ CLUJ - ORADEA - EPISCOPIA BIHOR"

OBIECT:	PODURI ȘI PODEȚE
DENUMIRE PROIECT:	REACTUALIZARE STUDIU DE FEZABILITATE PENTRU "ELECTRIFICAREA ȘI REABILITAREA LINIEI DE CALE FERATĂ CLUJ - ORADEA - EPISCOPIA BIHOR"
DENUMIRE PLAN:	JUDEȚUL CLUJ PODEȚ KM 559+635 RELEVEU

DATA:
11.2017

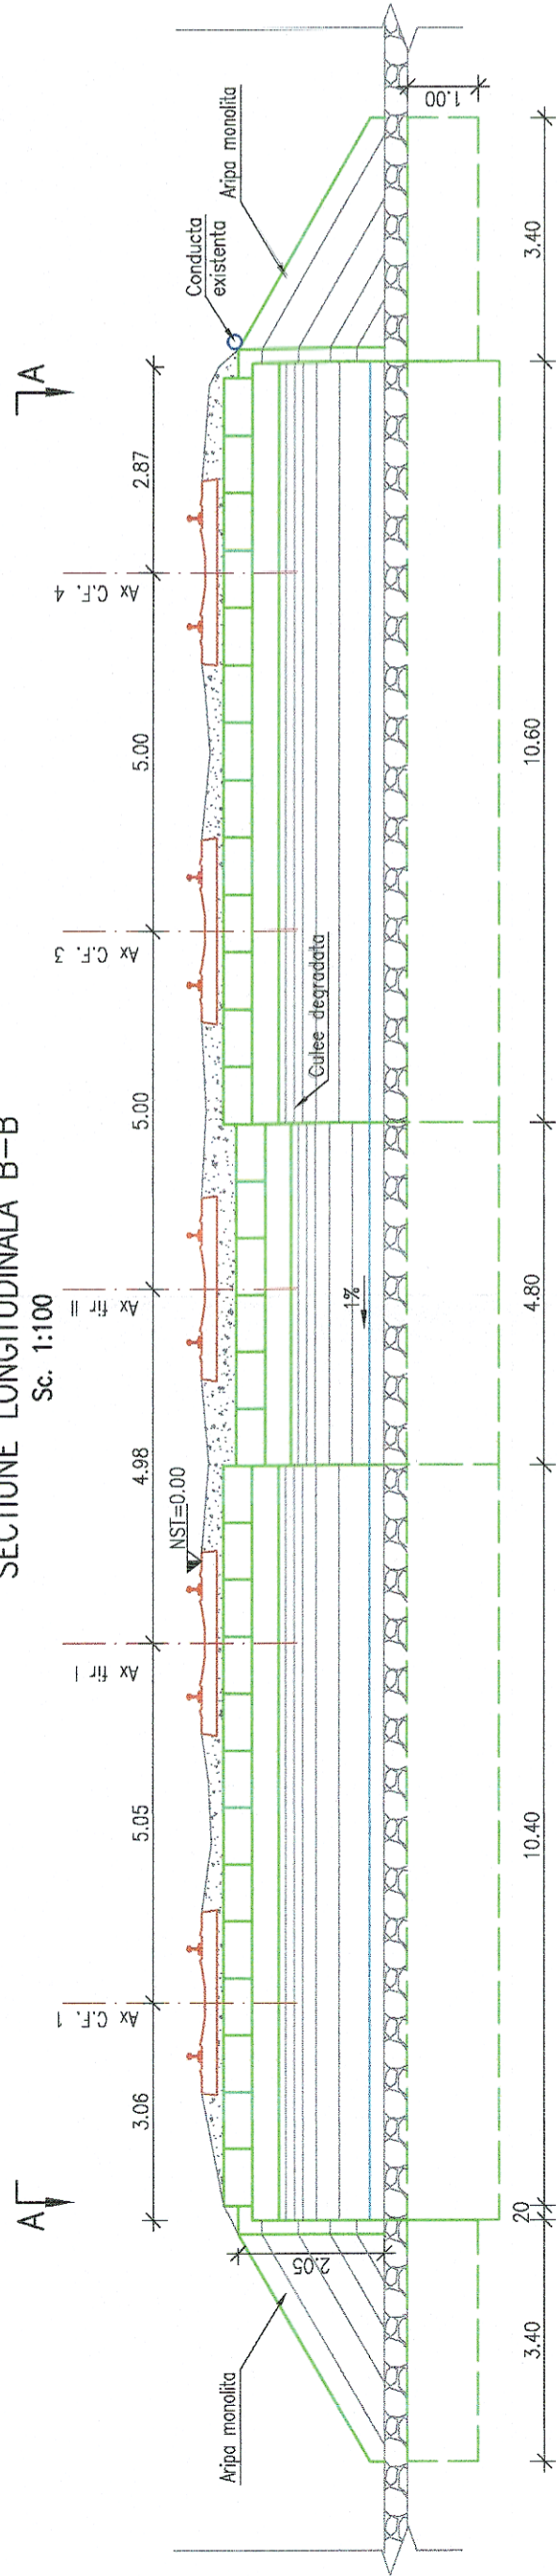
SECTIUNE LONGITUDINALA B-B
Sc. 1:100

- Culeele prezinta beton degradat, zone cu infiltratii, desprinderi de beton, strivire la bancheta;
- Intradusul dalelor de beton prezinta armaturi dezvelite, beton degradat;
- Albia este colmatata si amenajarea din amonte si aval este afectata.
