<b>REACTUALIZARE STUDIU DE FEZABILITATE PENTRU "ELECTRIFICAREA ȘI REABILITAREA LINIEI DE CALE FERATĂ CLUJ - ORADEA - EPISCOPIA BIHOR"</b>		
<b>EXPERT SECUNDAR</b>		<b>NUME</b> Ing. Claudiu NEDEIANU	<b>SEMNATURA</b>

<b>OBIECT:</b> <b>PODURI ȘI PODEȚE</b>	
<b>EXPERT PRINCIPAL</b>		<b>NUME</b> Ing. Cristina VARĂ-OROS

<b>DENUMIRE PLAN:</b> JUDEȚUL BIHOR <b>PODEȚ KM 587+233</b> RELEVU	
<b>CEC/MP</b>		<b>NUME</b> Ing. Stellan VARĂ-OROS		<b>EXEMPLAR NR.:</b>	<b>COD PLAN:</b>
<b>DATA:</b> 11.2017		<b>SCARA:</b> 1:50		<b>ET 36 L0 24 Pd149 002 000</b>

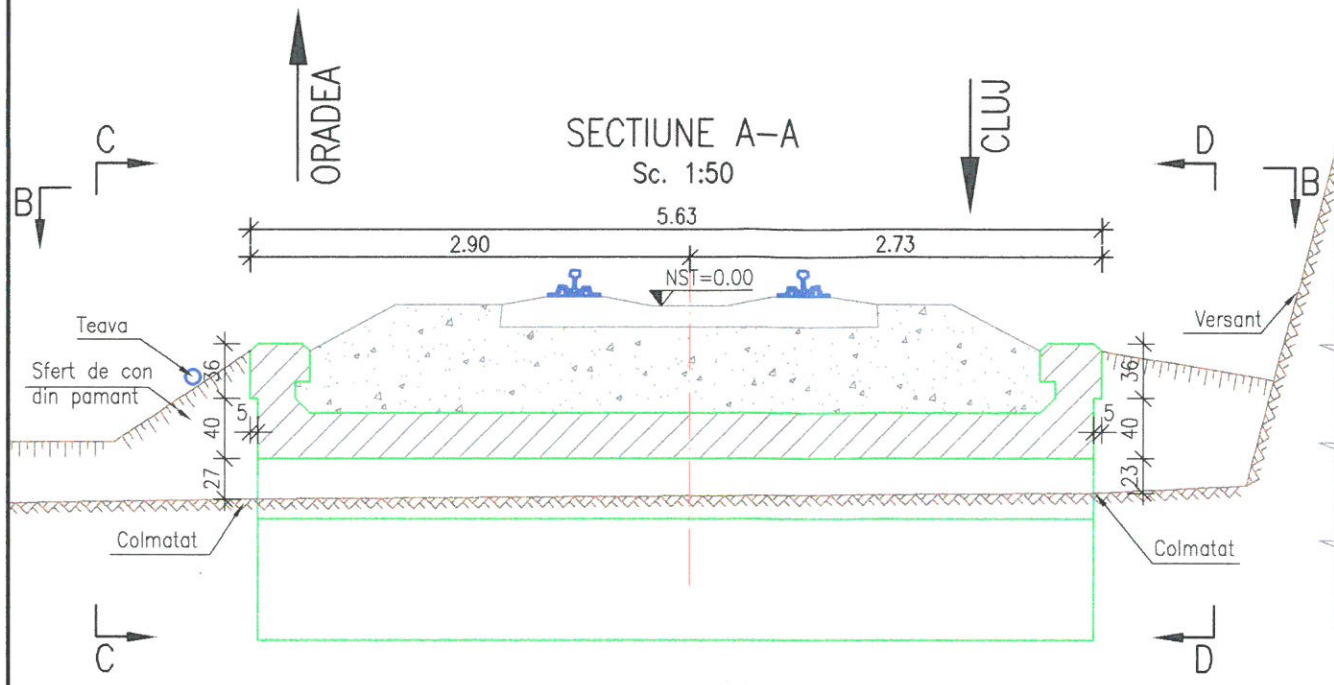
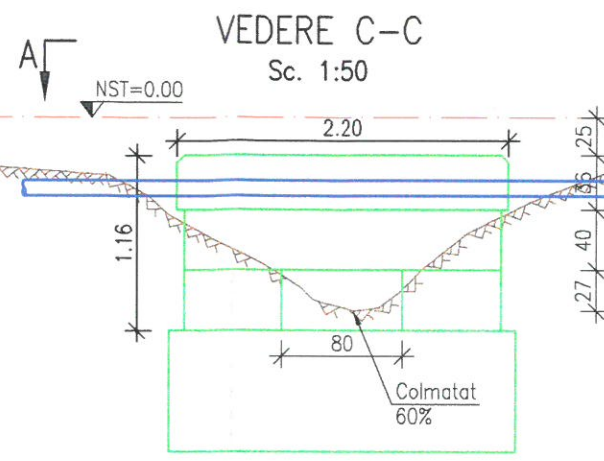
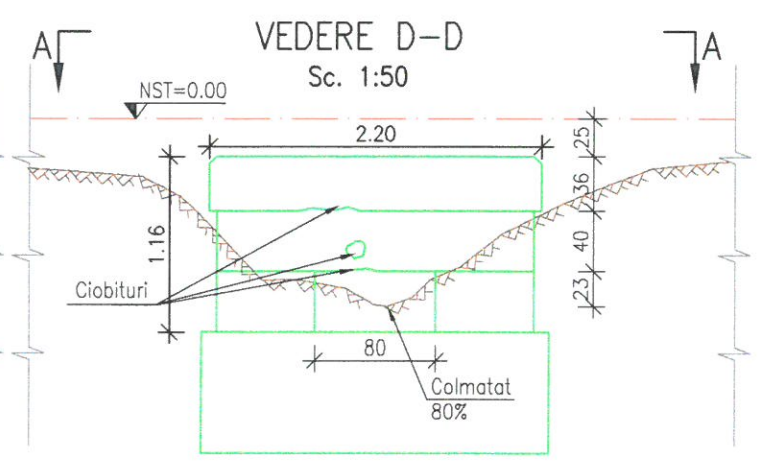
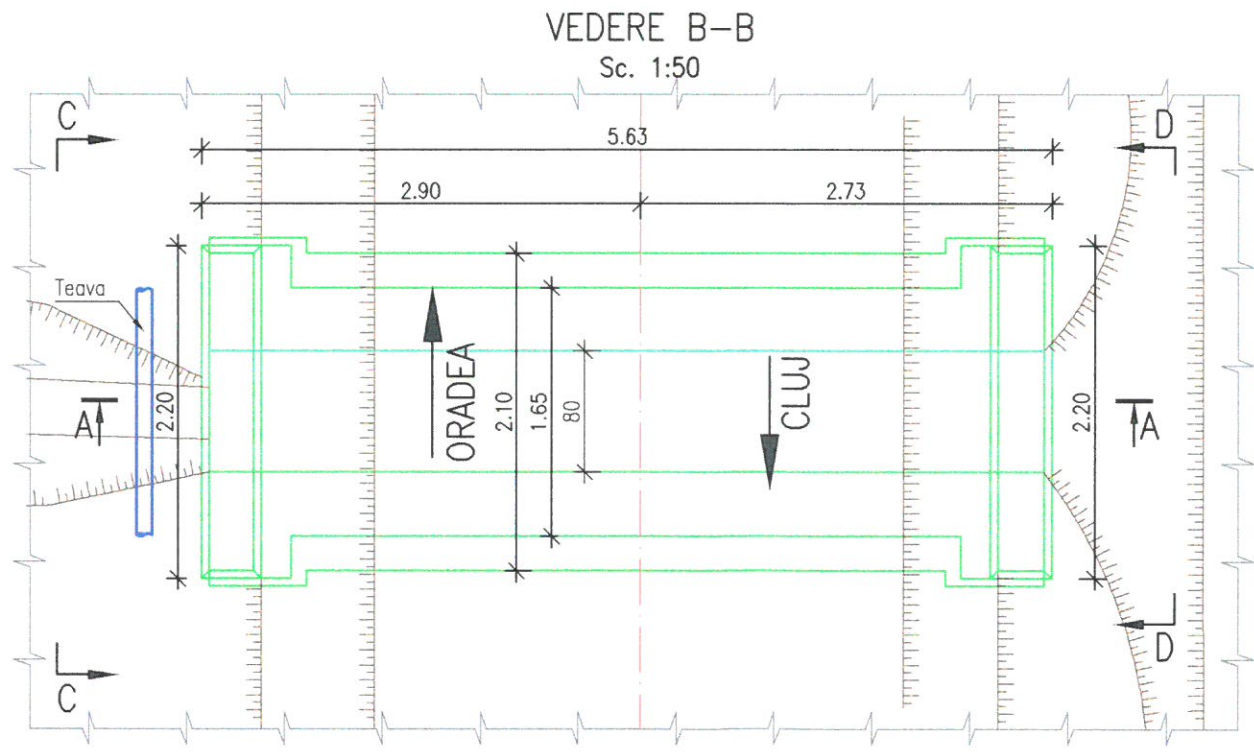
- I. Prezentul plan a fost realizat avand la baza urmatoarele date:
  - date puse la dispozitie de Beneficiar (fisa podetului)
  - date culese de pe teren cu ocazia vizitarii obiectivului (masuratori, fotografii relevante)
- II. Constatari:
  - a) Conform fisei podetului se constata urmatoarele:
    - Din 2008 si pana in prezent podetul este in stare buna;
    - Cota de fundare: nespecificata;
  - b) Conform datelor culese de pe teren se constata urmatoarele:
    - ciobituri în amonte a dalei si a timpanului;
    - nu prezinta parapeti de protectie;
    - podetul este colmatat.
