Acciona & INGENIERIA			
ASOCIEREA:		REACTUALIZARE STUDIU DE FEZABILITATE PENTRU "ELECTRIFICAREA ȘI REABILITAREA LINIEI DE CALE FERATĂ CLUJ - ORADEA - EPISCOPIA BIHOR"			
EXPERT SECUNDAR	NUME	SEMINATURA	PODURI ȘI PODEȚE		
EXPERT PRINCIPAL	Ing. Claudiu NEDEIANU

JUDEȚUL BIHOR		
CEC/MP	Ing. Cristina VARĂ-OROS		PODEȚ KM 589+176		
DATA:		SCARA:		EXEMPLAR NR.:	
11.2017		1:100		COD PLAN:	
				ET 36 L0 25 Pd152 002 000

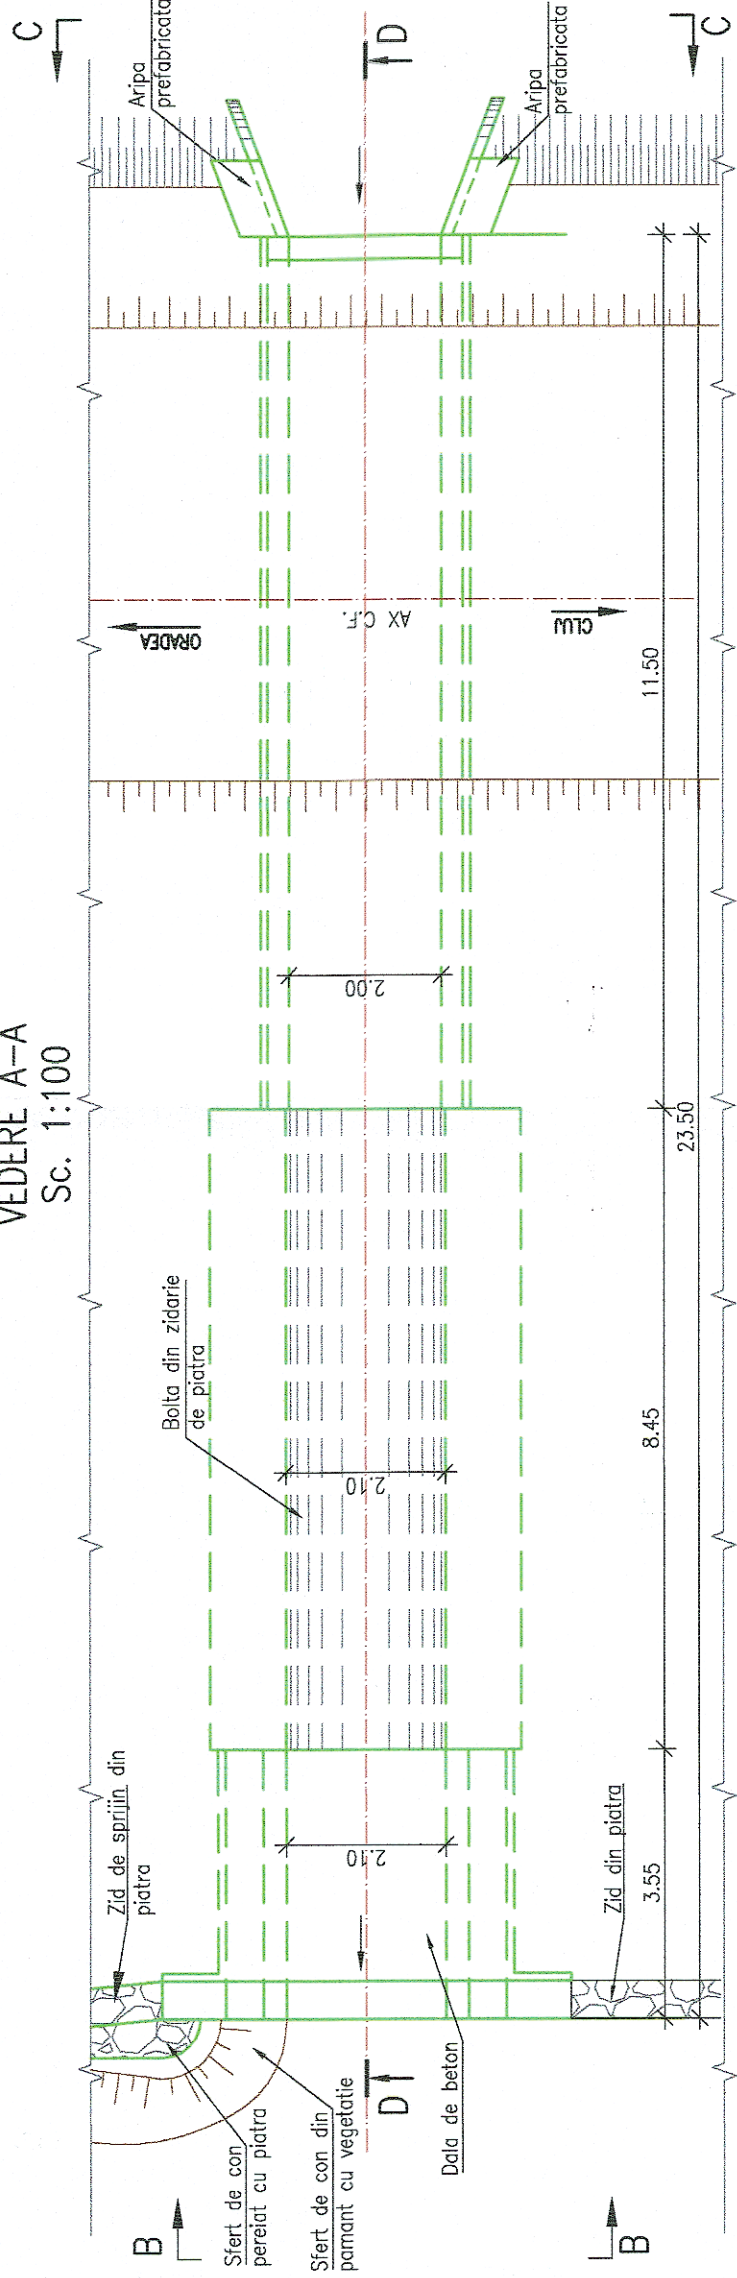
VEDERE A-A
Sc. 1:100

- I. Prezentul plan a fost realizat avand la baza urmatoarele date:
 - date puse la dispozitie de Beneficiar (fisa podetului)
 - date culese de pe teren cu ocazia vizitarii obiectivului (masuratori, fotografii relevante)
- II. Constatari:
 - a) Conform fisei podetului se constata urmatoarele:
 - In 2014 a fost sesizata degradarea rostului, respectiv aparitia infiltratiilor la bolta;
 - Cota de fundare: nespecificata;
 - b) Conform datelor culese de pe teren se constata urmatoarele:
 - Degradari ale dalei si ale timpanului, în amonte;
 - La podetul din prefabricate sunt zone cu armatura corodata la vedere;
 - Zone cu mortar de ciment degradat;
 - Infiltratii la rosturile dintre podete;
 - Nu prezinta parapeti de protectie;
 - Cresterea vegetatiei pe aripi în amonte si în aval pe sfertul de con si pe zidurile de sprijinire a terasamentului.
