<b>REACTUALIZARE STUDIU DE FEZABILITATE PENTRU "ELECTRIFICAREA ȘI REABILITAREA LINIEI DE CALE FERATĂ CLUJ - ORADEA - EPISCOPIA BIHOR"</b>		
<b>EXPERT SECUNDAR</b>		<b>NUME</b>	<b>SEMNATURA</b>	<b>OBIECT:</b>	
<b>EXPERT PRINCIPAL</b>		Ing. Claudiu NEDEIANU

<b>PODURI ȘI PODEȚE</b>	
<b>CEC/MP</b>		Ing. Cristina VARĂ-OROS

<b>DENUMIRE PLAN:</b>	
<b>DATA:</b>		<b>SCARA:</b>	<b>EXEMPLAR NR.:</b>	<b>COD PLAN:</b>	
11.2017		1:100			
ET 36 L0 26 Pd157 002 000

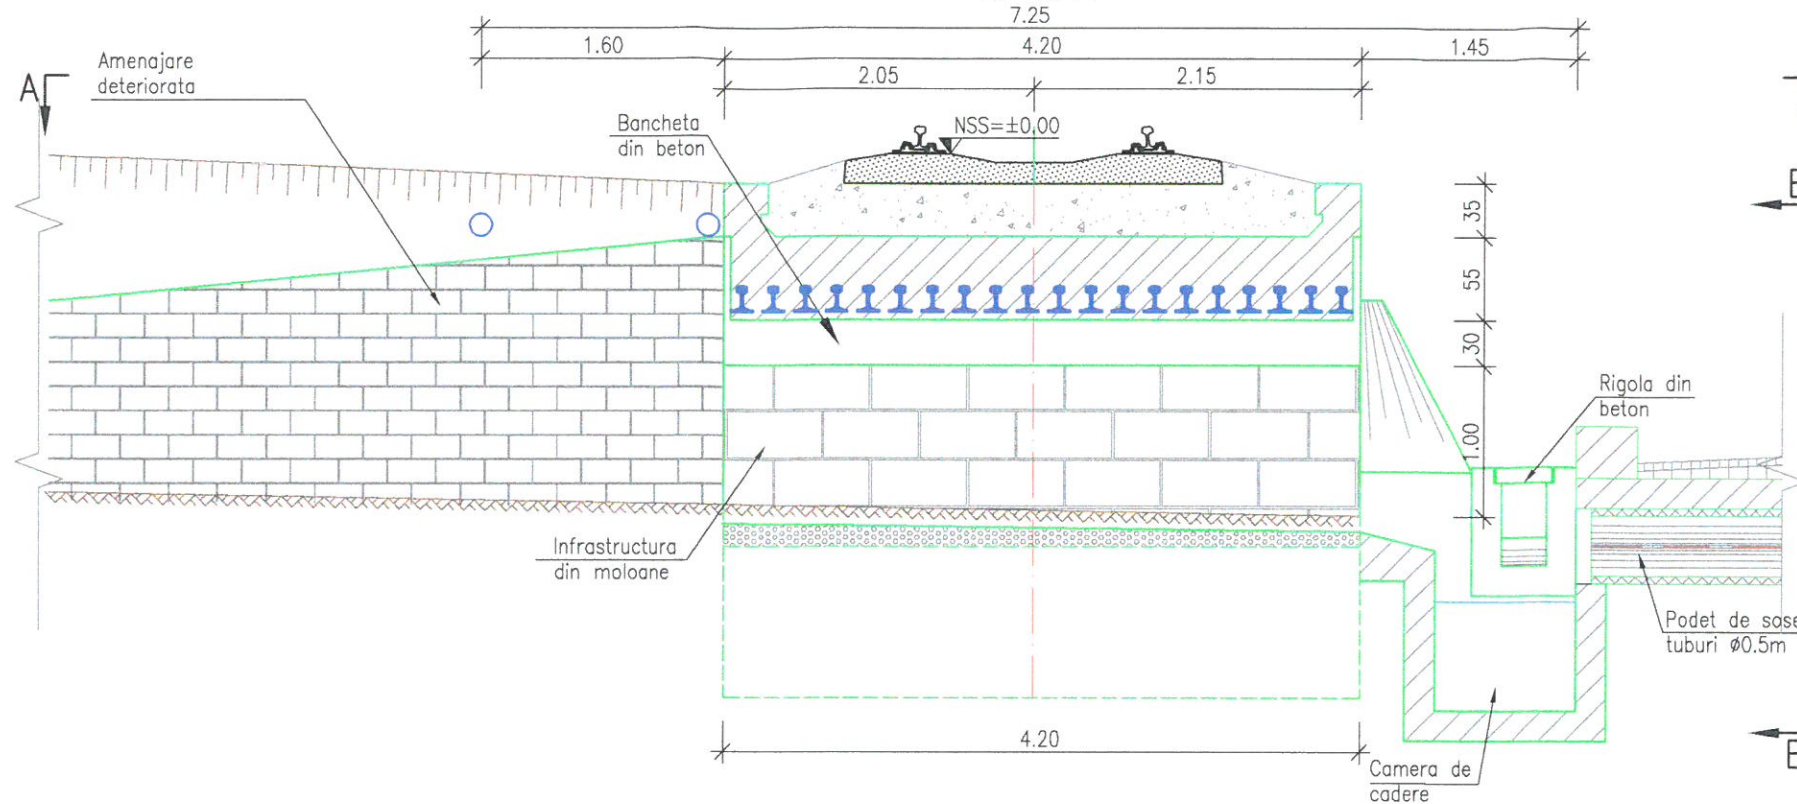
SECȚIUNE C-C

- Cota de fundare: nespecificată;
- b) Conform datelor culese de pe teren se constată următoarele:
- Crapături ale betonului (faițari) pe fețele văzute ale culeilor și ale dalei;

- Suprastructura/dala prezintă la partea inferioară eflorescențe/carbonatari ca urmare a infiltrației apei;
  - Desprinderi ale betonului, în zonele marginale ale dalei, și în zona banchetelor de rezemare;

- Zone cu mortar de ciment degradat între moloane;
  - Lipsa parapetilor de protecție pe ambele părți;
  - Nu prezintă scări de acces;
  - Sferturile de con degradate;

- Taluzurile sunt acoperite cu vegetație;
  - Zidurile de moloane din amonte sunt degradate.
