GUVERNUL ROMÂNIEI	P.O.I.M.		PROIECT FINANȚAT DE UNIUNEA EUROPEANĂ
BENEFICIAR:				
PROIECTANT:		COMPANIA NAȚIONALĂ DE CĂI FERATE C.N.C.F. "C.F.R." S.A.		
ASOCIEREA:		REACTUALIZARE STUDIU DE FEZABILITATE PENTRU "ELECTRIFICAREA ȘI REABILITAREA LINIEI DE CALE FERATĂ CLUJ - ORADEA - EPISCOPIA BIHOR"		
EXPERT SECUNDAR	NUME	SEMNATURA	DENUMIRE PROIECT:	PODURI ȘI PODEȚE
EXPERT PRINCIPAL	Ing. Claudiu NEDEIANU		OBIECT:	JUDEȚUL BIHOR
CEC/MP	Ing. Stellan VARĂ-OROS		DENUMIRE PLAN:	PODEȚ KM 593+556 RELEVU
DATA:		SCARA:		EXEMPLAR NR.:
11.2017		1:100		COD PLAN:
				ET 36 L0 26 Pd164 002 000

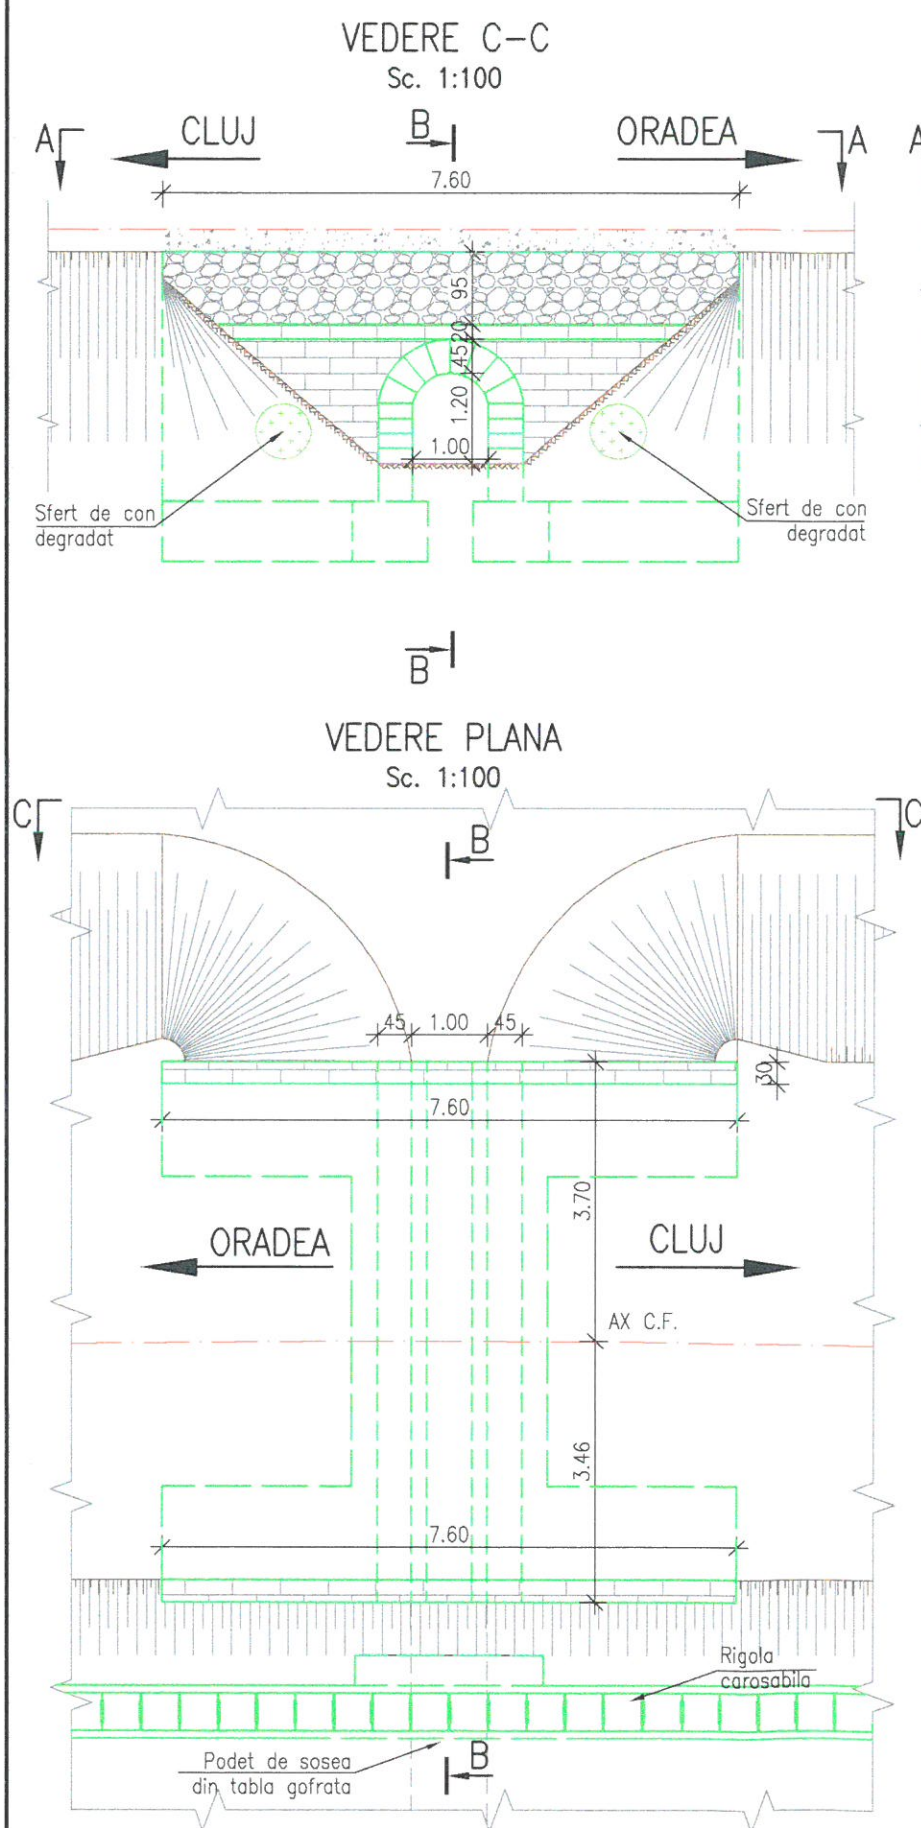
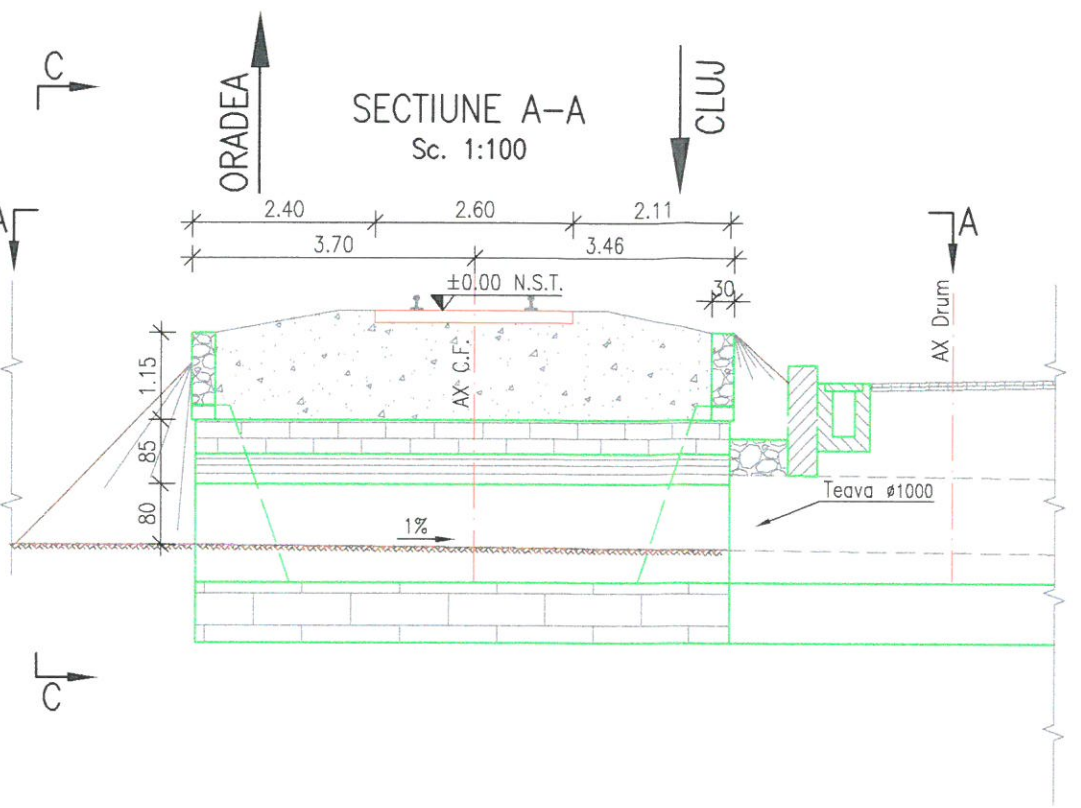
- II. Constatari:
 - a) Conform fisei podetului se constata urmatoarele:
 - In 2007 se sesizeaza blocajul in aval datorita inaltarii drumului din apropiere, si degradarea boltii din piatra;

- In 2009 se sesizeaza necesitatea intrarii podetului in reparatie capitala;
 - In 2012 se sesizeaza decolmatarea pe partea dreapta cu ocazia reabilitarii DJ108T, si asigurarea scurgerii pe sub drum prin intermediul unui tub riflat;

- In 2016 se sesizeaza degradari ale zidariei boltii in special pe partea stanga, si prezenta infiltratiilor;
 - Cota de fundare: nespecificata.
 - b) Conform datelor culese de pe teren se constata urmatoarele:

- Zidaria este degradata (la bolta sunt degradari mari);
 - Degradari la rosturile timpanelor si boltii;
 - Prezinta zone mari cu infiltratii la intradosul boltii;

- Moloane degradate la timpanul din amonte;
 - Mortarul dintre moloane deteriorat;
 - Lipsa parapetilor de protectie pe ambele parti;
 - Nu prezinta scari de acces;

- Sferturile de con din amonte sunt degradate;
 - In aval racordare cu terasamentul se face cu terenul natural.
 - Vegetatie abundenta pe zona taluzurilor;

- Podetul prezinta o colmatare medie.
