PODURI ȘI PODEȚE

PODEȚ KM 600+736

RELEVEU

REACTUALIZARE STUDIU DE FEZABILITATE PENTRU
"ELECTRIFICAREA ȘI REABILITAREA LINIEI DE CALE
FERATĂ CLUJ - ORADEA - EPISCOPIA BIHOR"

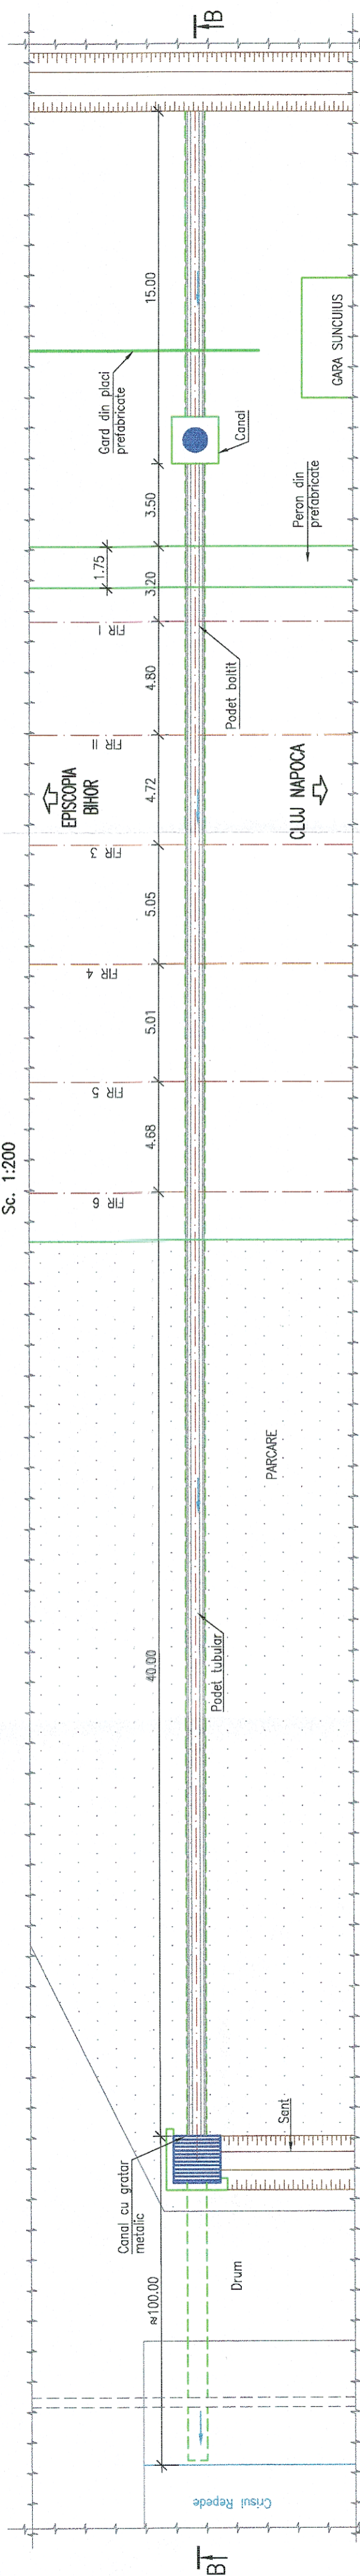
VEDERE PLANA A-A

- I. Prezentul plan a fost realizat avand la baza urmatoarele date:
 - date puse la dispozitie de beneficiar (fisa podetului)
 - date culese de pe teren cu ocazia vizitarii obiectivului (masuratori, fotografii relevante)
 - studiu topografic realizat in anul 2017;
- II. Constatari:
 - a) Conform fisei podetului se constata urmatoarele:
 - podetul descarca apele provenite de la santul din dreapta caii, in Stia Suncuius;
 - din anul 2008 si pana in prezent structura nu a putut fi revizuita;
 - b) Conform datelor culese de pe teren se constata urmatoarele:
 - acoperirea in totalitate a capetului amonte cu zidarie din mozaic de piatra;
 - colmatarea cu pamant a caminului de vizitare din amonte;
 - prezenta cablurilor de fibra optica in caminul de vizitare din amonte;
 - colmatarea cu deseuri si material aluvionar a caminului avaj;
