<b>Acciona</b>		  <b>B</b>		<b>DENUMIRE PROIECT:</b> <b>REACTUALIZARE STUDIU DE FEZABILITATE PENTRU "ELECTRIFICAREA ȘI REABILITAREA LINIEI DE CALE FERATĂ CLUJ - ORADEA - EPISCOPIA BIHOR"</b>	
<b>ASOCIEREA:</b> EXPERT SECUNDAR Ing. Claudiu NEDEIANU EXPERT PRINCIPAL Ing. Cristina VARĂ-OROS CEC/MP Ing. Stelian VARĂ-OROS		<b>SEMNATURA</b> Ing. Claudiu NEDEIANU Ing. Cristina VARĂ-OROS Ing. Stelian VARĂ-OROS		<b>OBIECT:</b> PODURI ȘI PODEȚE	
DATA: <b>11.2017</b>		SCARA: <b>1:100</b>		DENUMIRE PLAN: JUDEȚUL BIHOR <b>PODEȚ KM 608+305 RELEVU</b>	
		EXEMPLAR NR.:		COD PLAN: <b>ET 36 LO 31 Pd188 002 000</b>

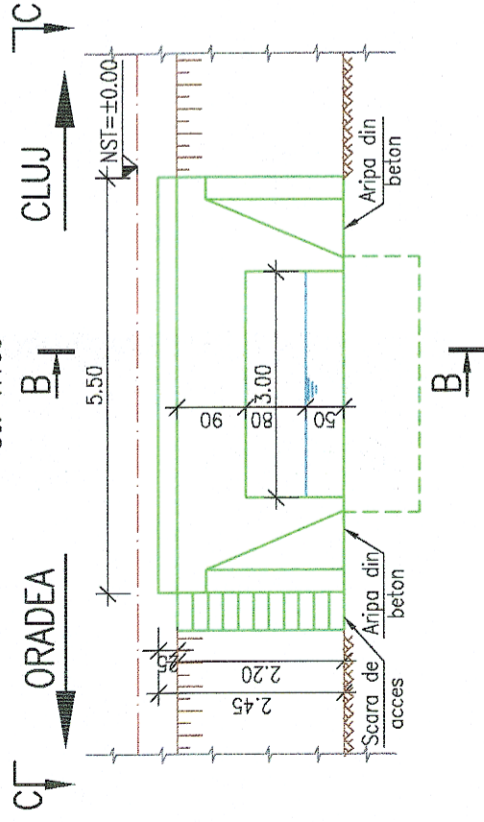
VEDERE A-A

- Pietris aluvionar,
- Exista permanent apa in podet si este partial colmatat,
- Se impotmoleste la fiecare ploaie torentiala,
- In aval este un podet din piatra boltit, cu sectiune mica, care blocheaza si colmateaza podetul CF.
- b) Conform datelor culese de pe teren se constata urmatoarele:
  - Podetul prezinta zone cu infiltratii si beton degradat (fisuri,exfolieri,ciobituri),
  - Timpanele monolite au zone de beton cu armatura dezvelita, pete verzi si licheni,
  - Aripile monolite prezinta licheni dezvoltati pe suprafete întinse,
  - Zidurile de sprijin sunt degradate, pe anumite zone piatra fiind macinata, dizlocata,
  - Parapetul de protectie lipseste.
