REACTUALIZARE STUDIU DE FEZABILITATE PENTRU "ELECTRIFICAREA ȘI REABILITAREA LINIEI DE CALE FERATĂ CLUJ - ORADEA - EPISCOPIA BIHOR"		
EXPERT SECUNDAR EXPERT PRINCIPAL CEC/MP	NUME	SEMNAȚURA	OBIECT:	PODURI ȘI PODEȚE	
	Ing. Alexandru SAVIN

DATA:	SCARA:	EXEMPLAR NR.:	DENUMIRE PLAN:	JUDEȚUL BIHOR PODEȚ KM 610+426 RELEVU	
11.2017	1:50			ET 36 L0 32 Pd191 002 000

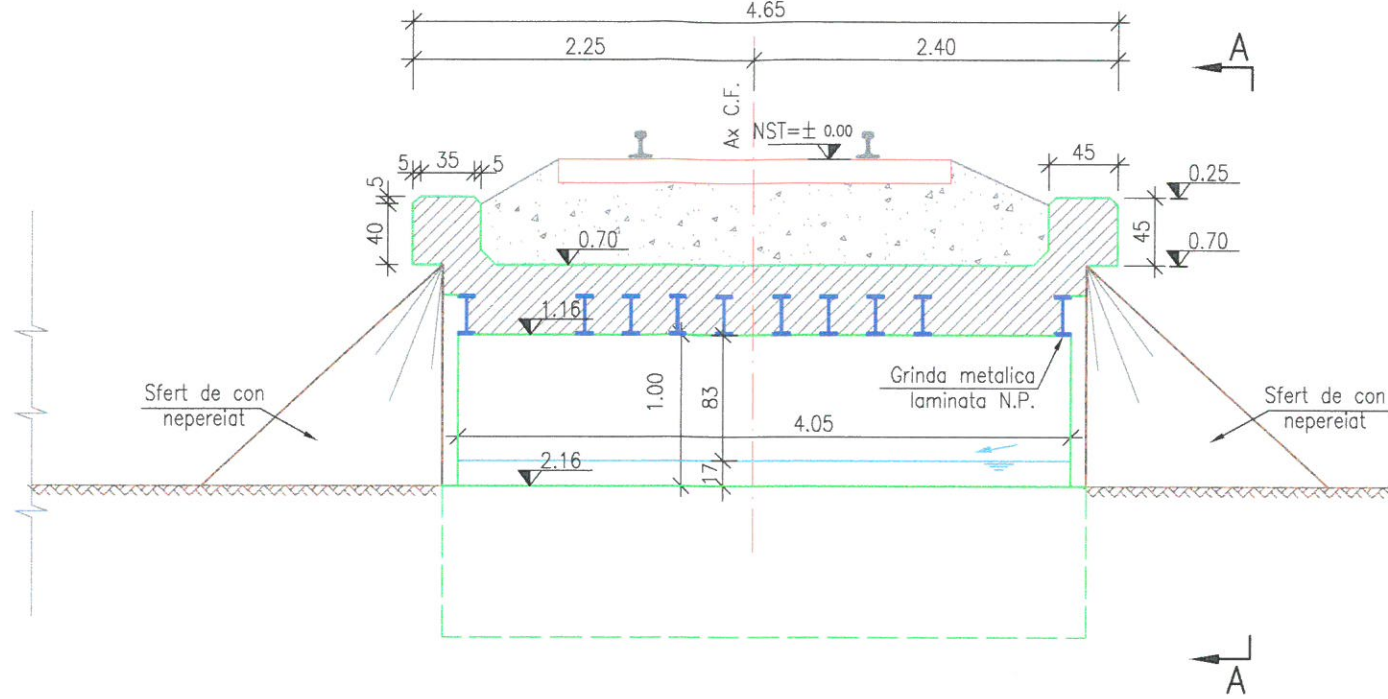
SECTIUNE TRANSVERSALA B-B

- Podetul prezinta zone cu infiltratii si beton degradat (fisuri, exfolieri, ciobituri),
- Nu este asigurat stratul de piatra sparta sub traversa de minim 30cm,
- Dala la intrados are turturi albi din cauza carbonarii betonului si talpile grinzilor metalice sunt afectate de rugina,
- Culeele din beton prezinta fisuri, infiltratii la zona reazemelor, pete albe si verzi, beton exfoliat,
- Radierul din piatra este deteriorat si colmatat.
