B		DENUMIRE PROIECT:	
ASOCIEREA:		Ingen. crfa		REACTUALIZARE STUDIU DE FEZABILITATE PENTRU "ELECTRIFICAREA ȘI REABILITAREA LINIEI DE CALE FERATĂ CLUJ - ORADEA - EPISCOPIA BIHOR"	
EXPERT SECUNDAR	NUME	SEMNAȚURA	OBIECT:	PODURI ȘI PODEȚE	
	Ing. Alexandru SAVIN

EXPERT PRINCIPAL	NUME	SEMNAȚURA	DENUMIRE PLAN:	JUDEȚUL CLUJ PODEȚ KM 574+685 RELEVU	
CEC/MP	Ing. Stellan VARĂ-OROS

DATA:		SCARA:		EXEMPLAR NR.:	
11.2017		1:100		COD PLAN:	
				ET 36 L0 19 Pd126 002 000

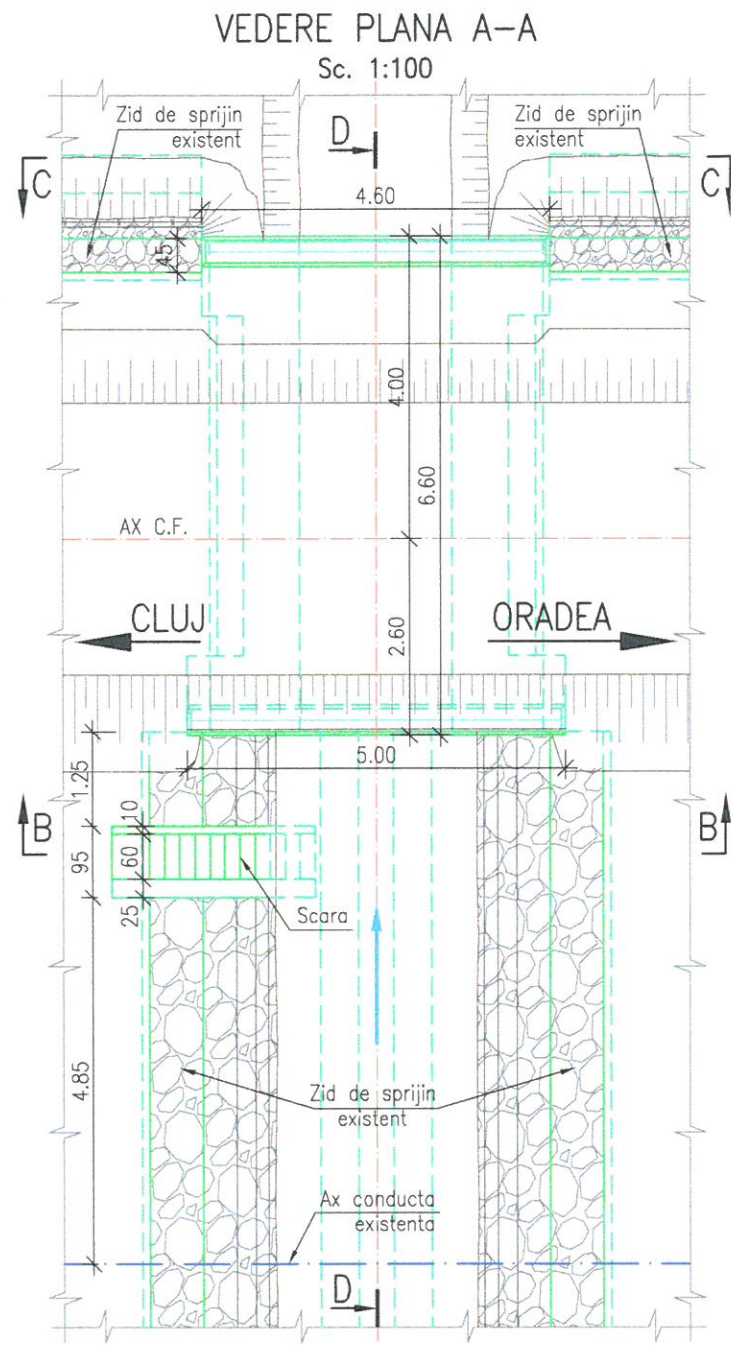
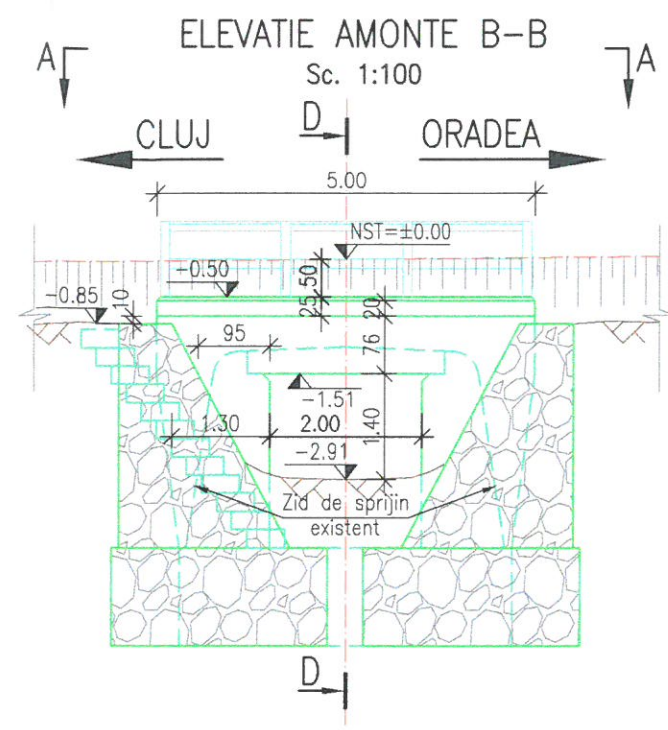
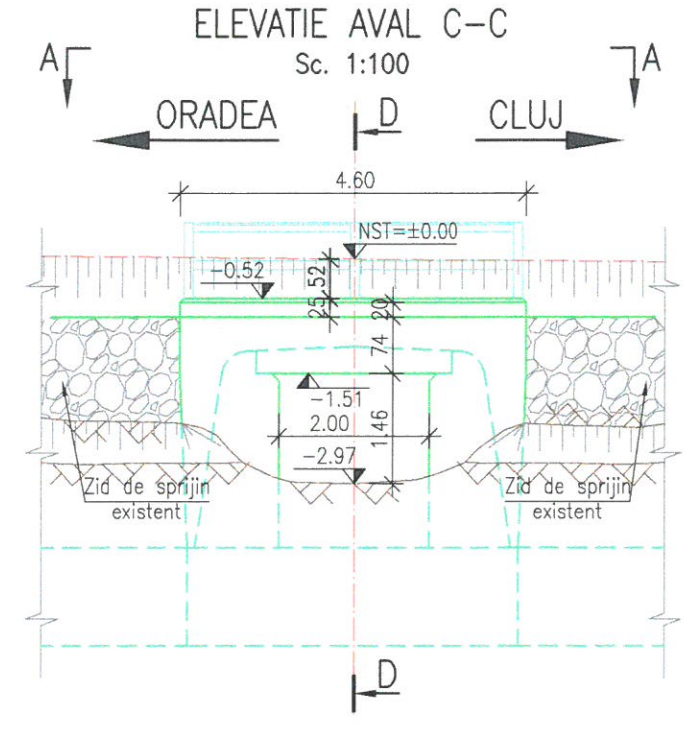
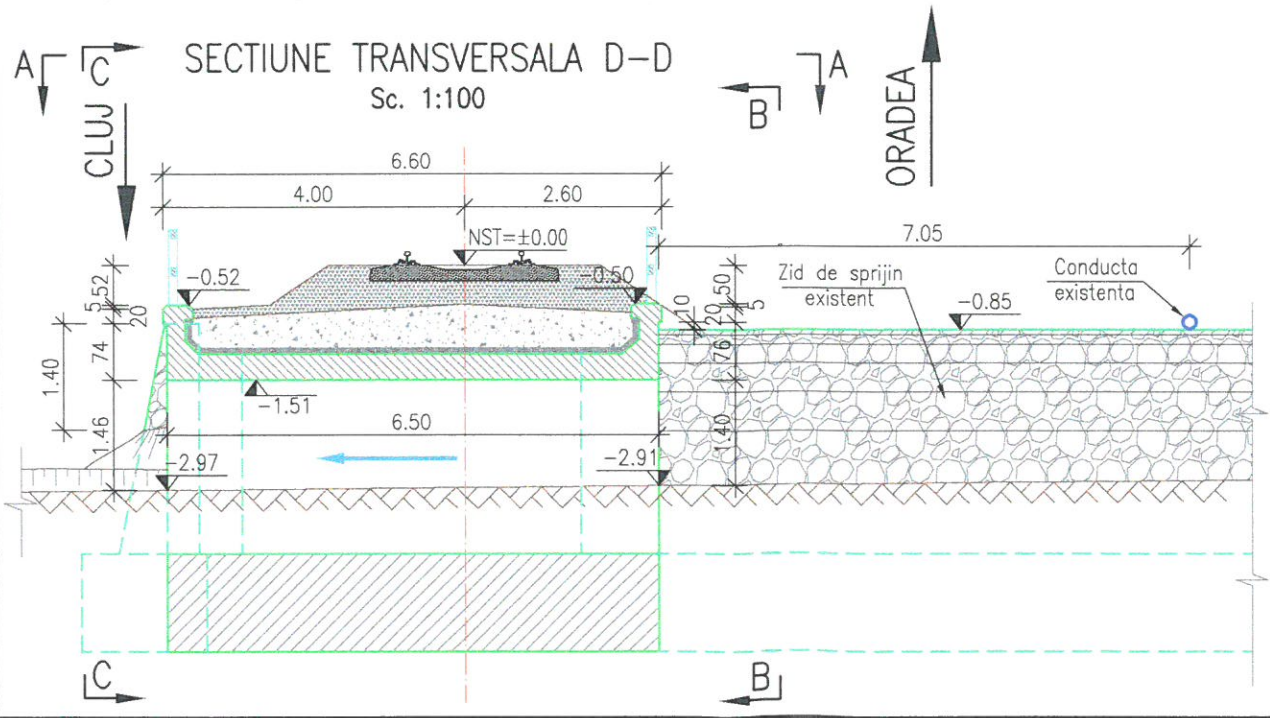
- Cota de fundare: nespecificata;
 - Natura terenului de fundare: nespecificata.
- b) Conform datelor culese de pe teren se constata urmatoarele:
- Armaturi descoperite, crapaturi si portiuni cu segregari ale betonului la intradosul dalei;

- Crapaturi, portiuni cu segregari ale betonului, zone de carbonatari ca urmare a infiltratiei apei la cele doua culei;
 - Parapetii de protectie sunt degradati;

- Zidurile de sprijin sunt acoperite cu vegetatie (iarba, muschi, licheni), si prezinta o degradare medie;
 - Treptele sunt amplasate in zidul de sprijin din amonte;

- Albia prezinta o usoara colmatare.
