ASOCIEREA:		DENUMIRE PROIECT:	
REACTUALIZARE STUDIU DE FEZABILITATE PENTRU "ELECTRIFICAREA ȘI REABILITAREA LINIEI DE CALE FERATĂ CLUJ - ORADEA - EPISCOPIA BIHOR"		OBIECT:			
PODURI ȘI PODEȚE		NUME		SEMNATURA	
EXPERT SECUNDAR		Ing. Ileana Iulia VÎRLAN

CEC/MP		Ing. Stellan VARĂ-OROS		DENUMIRE PLAN:	
DATE:		SCARA:		EXEMPLAR NR.:	
11.2017		1:100		COD PLAN:	
ET		36		L0 37 Pd201 002 000

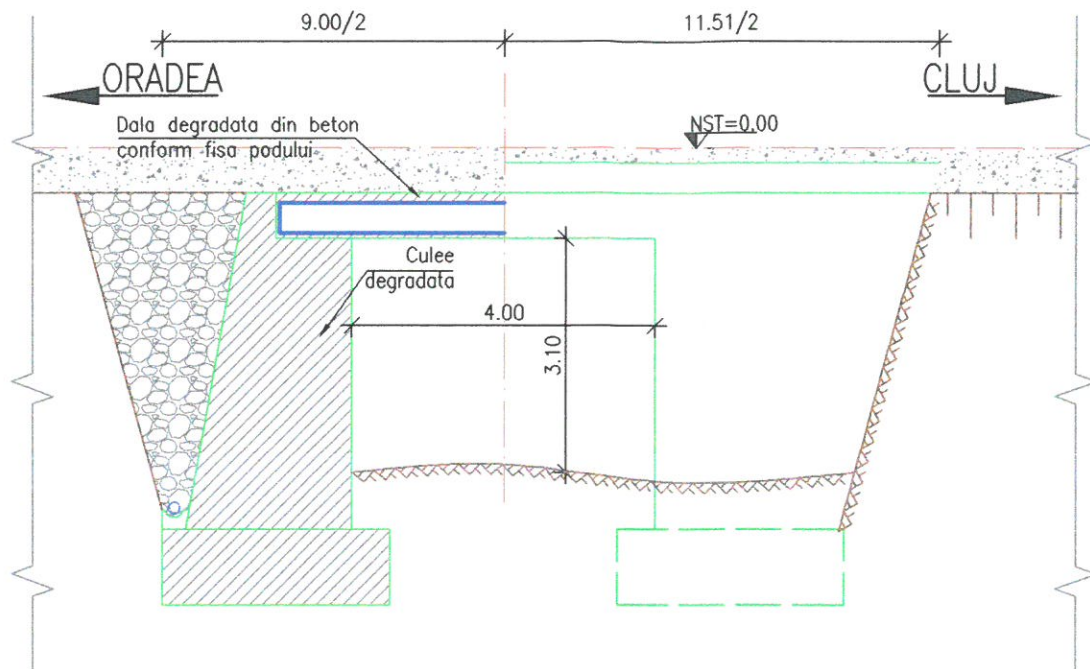
SECTIUNE LONGITUDINALA
Sc. 1:100

- Podetul este foarte degradat;
- Albia si interiorul podetului sunt colmate cu deseuri si vegetatie abundenta.
