CANAL DEZINFECTIE

| <b>Prestator:</b><br><b>Asocierea TPF Inginerie SRL - SC ISPCF SA</b><br> | | Proiect: | <b>Studiul de fezabilitate “Reabilitarea liniei de cale ferată Roman - Iasi - Frontiera”</b> | |
| | | Obiect: | <b>Poduri si podete</b> | |
| Proiectat | PASCARIU Nicolae | <br>Data:<br>11/2023 | <b>Canal desinfectie / Desinfection channel</b><br><b>km ex. 428+962 / pr. 428+915</b> | |

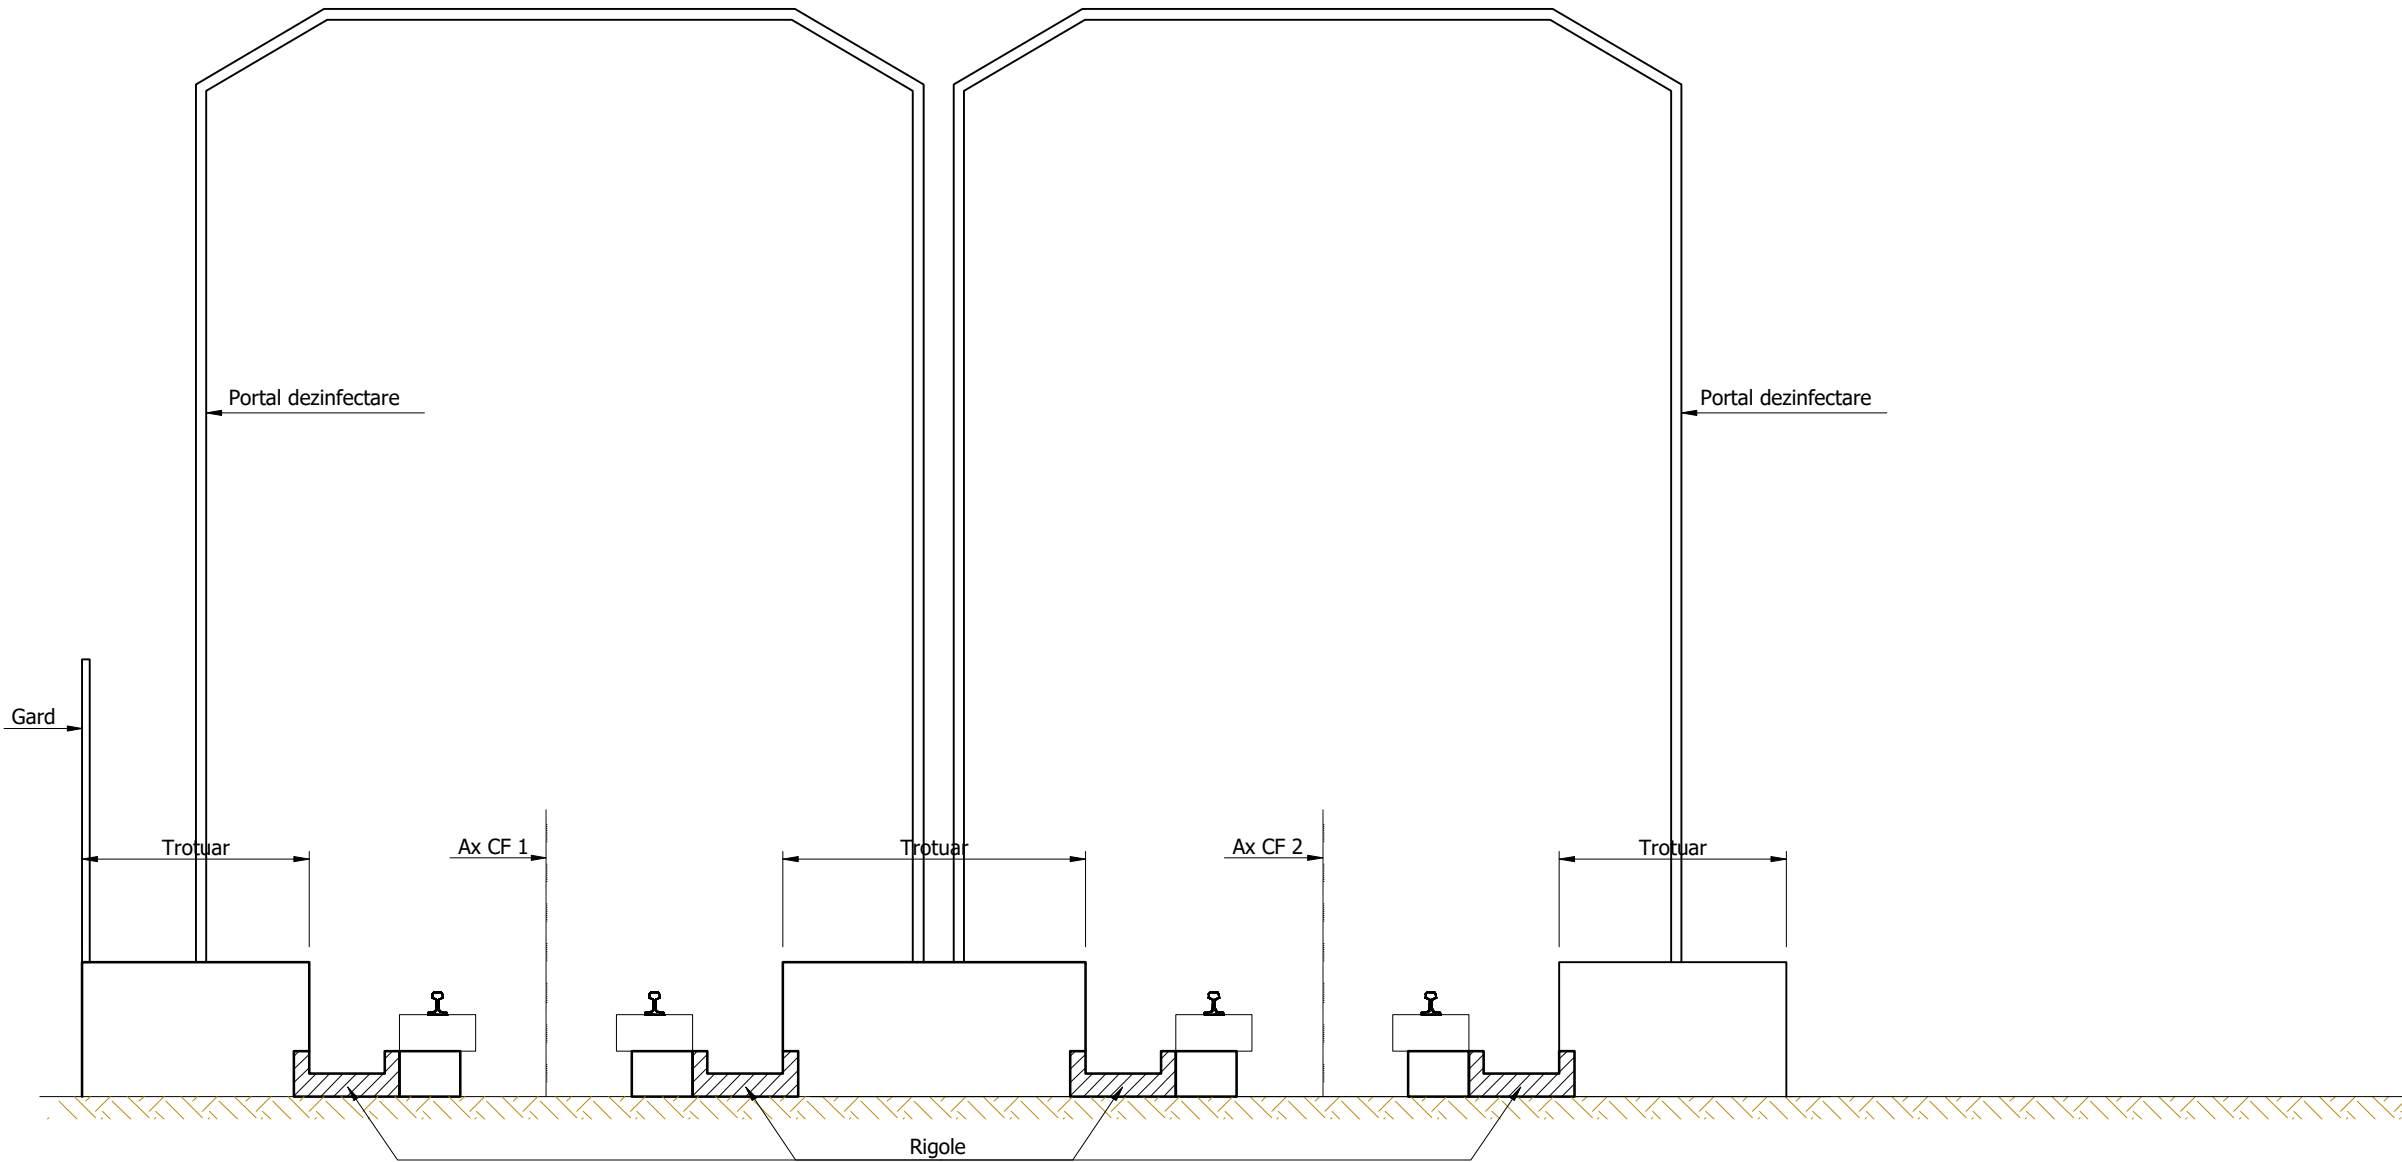
Conform datelor culese de pe teren se constata urmatoarele:

- Rigolele sunt in general in stare buna. Se observa totusi suprafete mici cu beton exfoliat, armatura la vedere si vegetatie prezenta in rigole.

Canal existent - Lucrarile prevazute:

- Reparatii cu betoane speciale la rigole;
- Protectie anticoroziva a betoanelor;
- Indepartarea vegetatiei din rigole.
