Raport de încercare nr. 539/06.05.2016

Probe de mortar și zidărie prelevate de la gara din Vinga

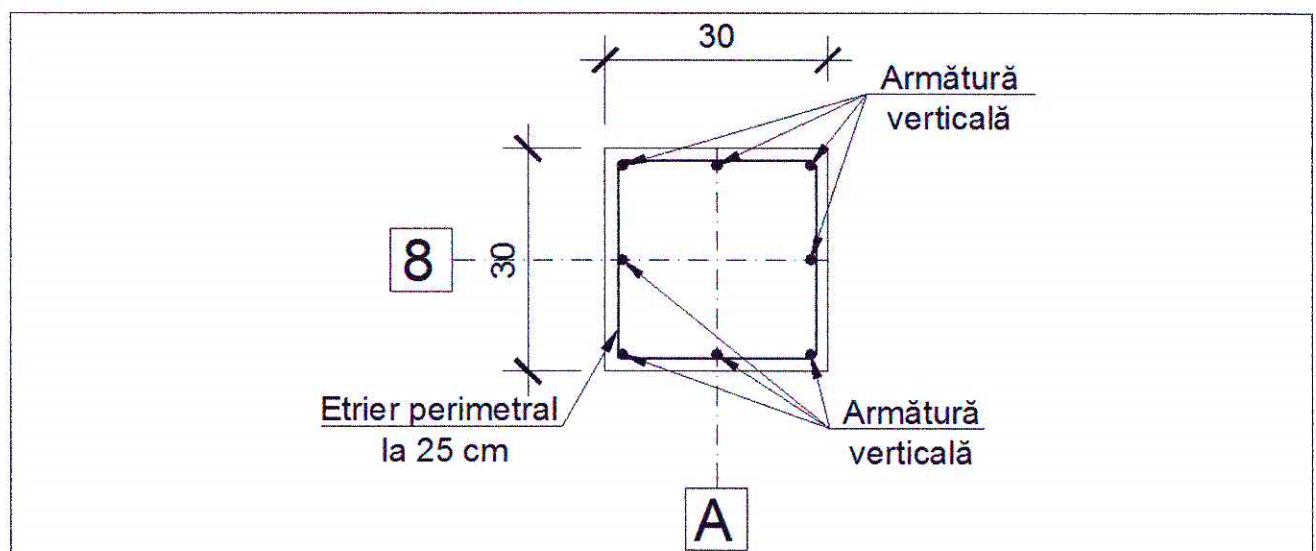
II.4.1. Element încercat: Stâlp ax A/8

Determinarea caracteristicilor de armare ale elementului încercat

Tip armatură	Tip oțel	Ø (mm)	Dispunere armătură în secțiune	Observații
Verticală	-	-	8 bare în secțiune.	Poziția armăturilor și pasul etrierilor s-au determinat prin pachometrie.
Orizontală	-	-	Etrieri dispuși la un interval mediu de 25 cm.
