**EXPERTIZĂ TEHNICĂ**  
**PODEȚ KM 2+187**

## **„Realizare conexiune feroviară cu Aeroportul Internațional Traian Vuia Timișoara” – Studiu de Fezabilitate**

**CONTRACT SECTORIAL DE SERVICII: 485/15.09.2020**

## **RAPORT PRIVIND EXPERTIZĂ TEHNICĂ PODEȚ KM 2+187**

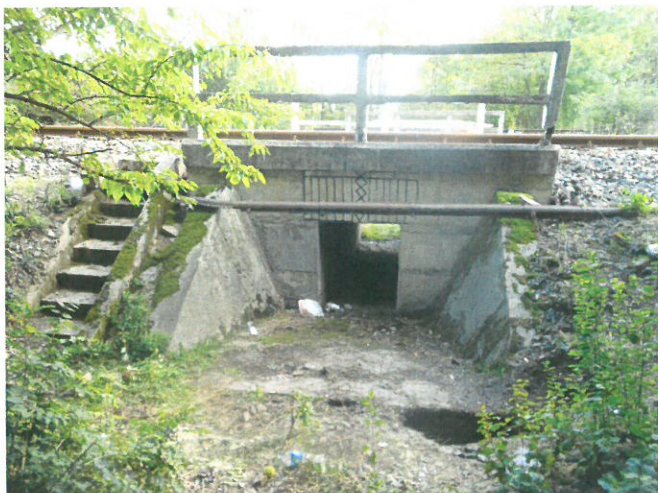
Racordarea culeelor cu terasamentul este realizată în amonte cu aripi de beton și aval cu taluze pereate cu pereu din piatră. Aripile prezintă culoare neuniformă, pete, mușchi și vegetație crescute pe elevații iar pereul din piatră are degradări locale și este acoperit cu vegetație. **(Foto: 1, 2, 3, 8 - ANEXA 2.2)**

Scările de acces de pe taluz prezintă degradări și sunt acoperite cu vegetație. **( Foto: 1, 8 - ANEXA 2.2)**

Podețul asigură descărcarea apelor provenite din precipitații. Albia este pereata cu pereu din piatră în podeț și aval. Pereul din piatră prezintă degradări locale și este acoperit cu vegetație. În amonte de podeț albia este neamenajată, cu vegetație crescută în albie, inclusiv arbuști și copaci. **(Foto: 1, 2, 3, 5, 6, 8 - ANEXA 2.2)**

1. Vedere podeț din amonte – culoare neuniformă, pete, mușchi și vegetație crescute pe elevațiile aripilor.

- Refacerea hidroizolației de la suprastructura podețului;
- Reparații prin tratare cu mortare speciale a tuturor suprafețelor din beton (suprastructură, infrastructură, aripi existente);
- Reparația/înlocuirea parapetelor de protecție;
- Se va reface hidroizolația și sistemul drenant din spatele culeelor;
- Etanșeizarea rosturilor dintre prefabricate și dintre podeț și aripi;
- Refacea terasamentelor de la capetele podețului și prismul de piatră spartă a căii;
- Se va reface calea pe podeț;
- Se va curăța și repara/reface pereul din piatră a albiei pe zona podețului;
- Se va reface scările de acces de pe taluz;

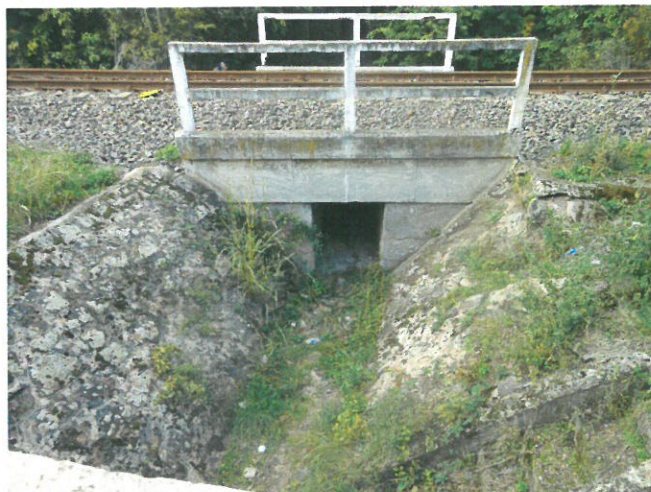
Calea pe podeț este realizată din șină tip 49, fără joante, fixată pe traverse de beton, în linie curentă și în zona podețului. O parte din traverse sunt fisurate. **(Foto 2, 7 – ANEXA 2.2)**

Suprastructura podețului este alcătuită din dale prefabricate de beton armat, cu deschiderea teoretică de 1,35m, grosimea dalei de beton armat de circa 25cm. La inspecția vizuală a podețului s-au constatat culoare neuniformă, pete, infiltrații, muchii ciobite, exfolieri beton. Parapetul de protecție din beton este într-o stare avansată de degradare. **(Foto 1, 2, 3, 4, 5, 6, 7, 8 – ANEXA 2.2)**

Infrastructura podețului este alcătuită din două culee cu elevații din beton. Elevațiile prezintă culoare neuniformă, pete, urme de infiltrații, muchii ciobite, exfolieri beton. **(Foto: 1, 2, 3, 4, 5 - ANEXA 2.2)**

2. Vedere podeț din aval – culoare neuniformă, pete, vegetație crescută pe pereul din piatră. Degradări locale ale pereului din piatră.

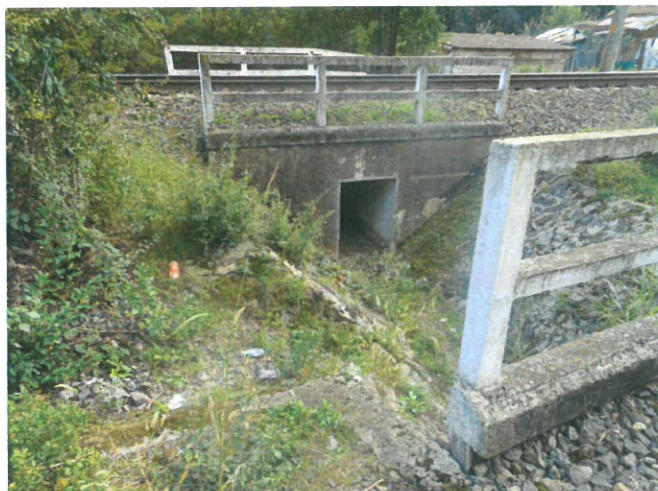
3. Vedere aval de podeț – existența unui alt podeț dalat la 5.85m distanță față de podețul expertizat. Degradări locale ale pereului din piatră și vegetație crescută pe pereul din piatră.

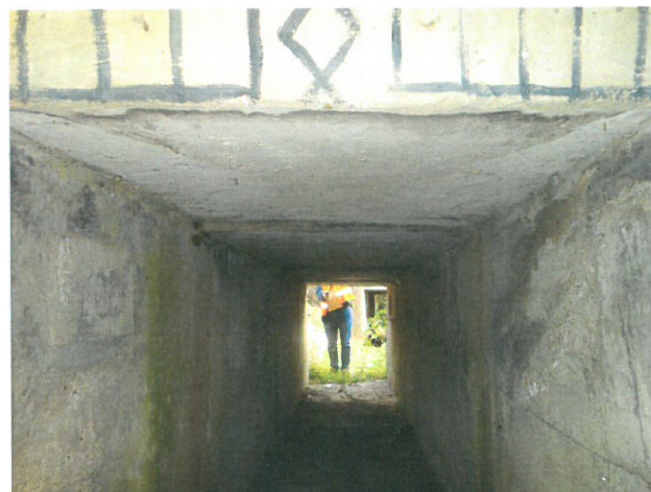
4. Vedere interior podeț din amonte – culoare neuniformă, pete, infiltrații, muchii ciobite, exfolieri beton.

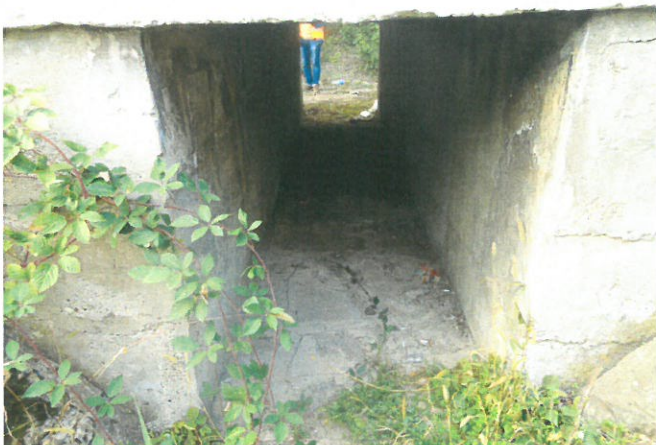
5. Vedere interior podeț din aval – culoare neuniformă, pete, infiltrații, muchii ciobite, exfolieri beton.

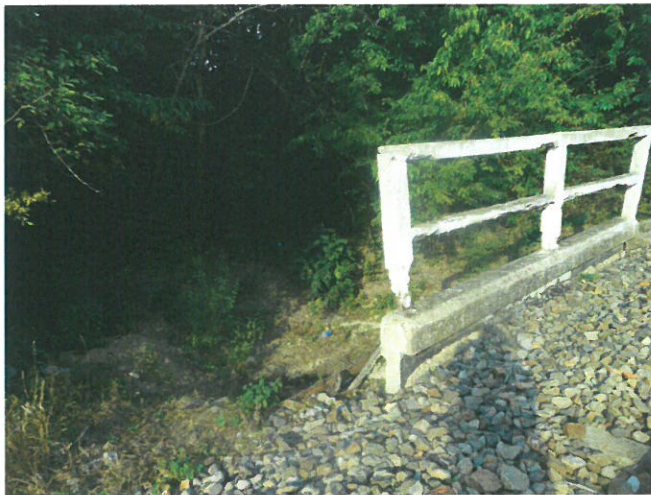
6. Vedere amonte de podeț – parapet de protecție din beton într-o stare avansată de degradare, culoare neuniformă, pete, muchii ciobite, exfolieri beton timpan. Albie neamenajată, vegetație crescută în albie, inclusiv arbuști și copaci.

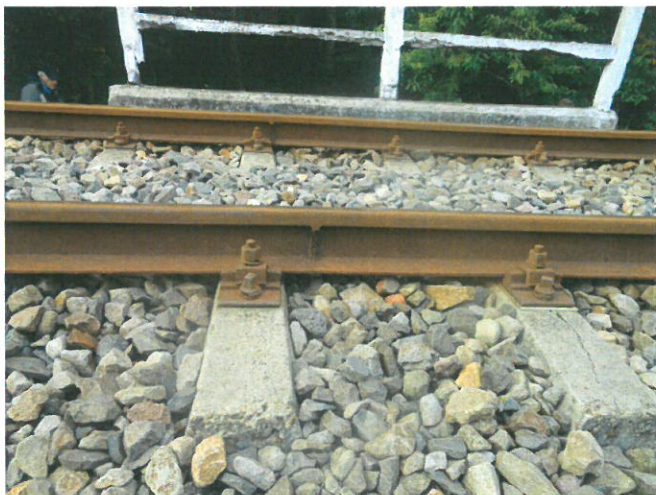
7. Suprastructura căii ferate pe podeț – o parte din traverse sunt fisurate.

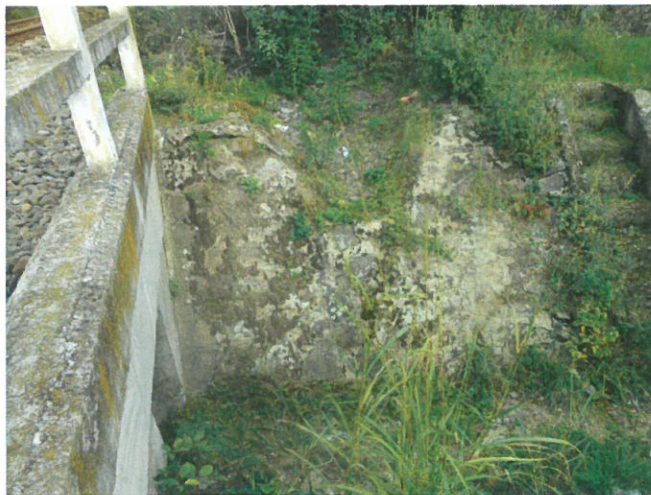
8. Vedere aval de podeț – degradări locale ale pereului din piatră, scara de acces de pe taluz este parțial degradată. Pereul din piatră este acoperit cu vegetație.
