**EXPERTIZĂ TEHNICĂ**  
**PODEȚ KM 2+354**

## ***„Realizare conexiune feroviară cu Aeroportul Internațional Traian Vuia Timișoara” – Studiu de Fezabilitate***

## **RAPORT PRIVIND EXPERTIZĂ TEHNICĂ PODEȚ KM 2+354**

**REVIZIA: 0 / NOIEMBRIE 2020**

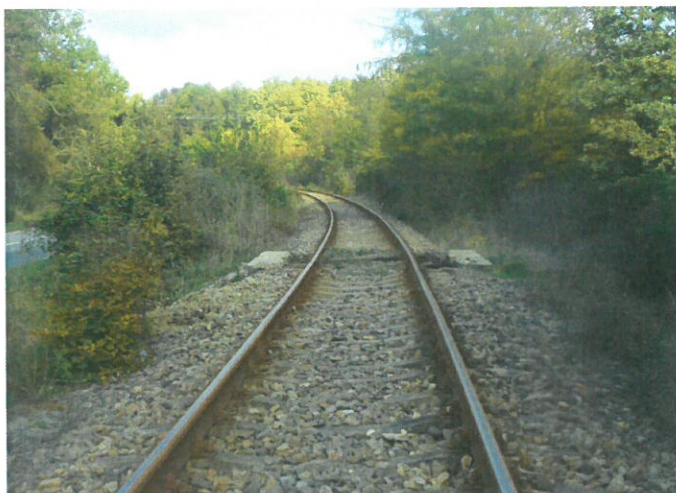
1. Vedere podeț spre Aeroport Traian Vuia – lipsă parapet de protecție, vegetație crescută în gabaritul căii ferate, prisma căii are geometria neconformă.

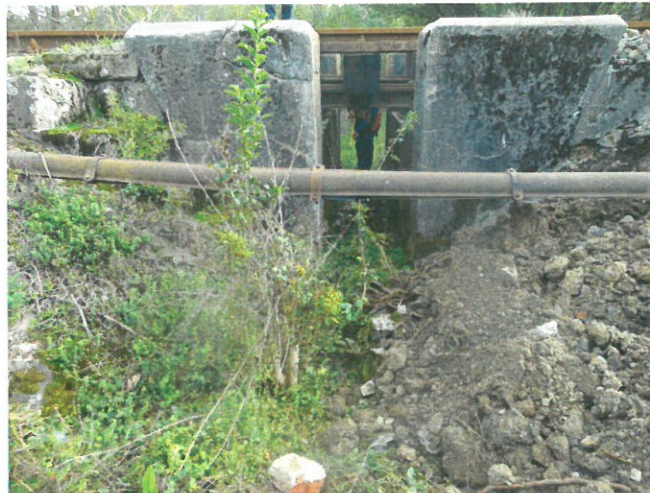
2. Vedere podeț din amonte – culoare neuniformă, pete, fisuri, exfolieri beton. Scara de acces și pereu sferțuri de con parțial distruse și acoperite de vegetație.

Infrastructura podețului este alcătuită din două culee din zidărie de cărămidă, cămășuite cu beton. Elevațiile prezintă culoare neuniformă, pete, fisuri, crăpături, muchii ciobite, exfolieri beton. Conform datelor furnizate de Beneficiar culeele sunt fundate direct, la cota -3.20m față de NST, iar stratul portant este alcătuit din argilă prăfoasă, cafeniu-cenușie, plastic tare. **(Foto: 2, 3, 4, 5, 6, 7 - ANEXA 2.2)**

Racordarea culeelor cu terasamentul este realizată cu sferuri de con pereate cu pereu din piatră. Acestea au degradări și sunt acoperite de mușchi și vegetație. **(Foto: 2, 3 - ANEXA 2.2)**

Scările de acces de pe taluz prezintă degradări și sunt acoperite cu vegetație. **( Foto: 2, 3 - ANEXA 2.2)**

Podețul asigură descărcarea apelor provenite din precipitații. Atât în podeț cât și aval, și amonte albia este neamenajată. În aval de podeț albia este colmatată cu vegetație, inclusiv arbuști și copaci. **(Foto: 2, 3, 6, 7 - ANEXA 2.2)**

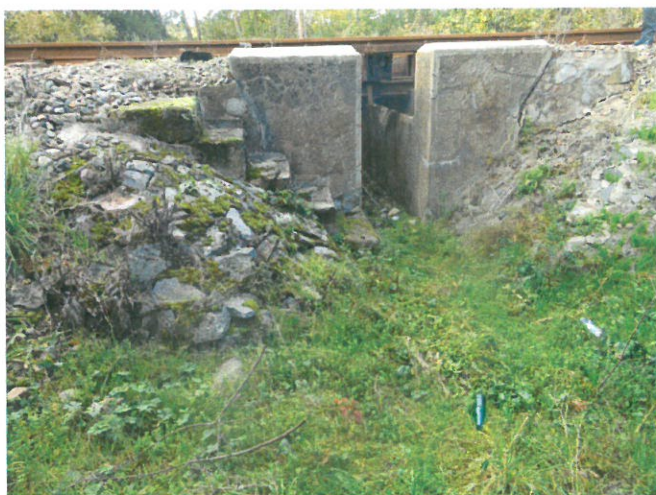
3. Vedere podeț din aval – culoare neuniformă, pete, fisuri, exfolieri beton. Scară de acces și pereu sferțuri de con sunt acoperite de vegetație și mușchi.

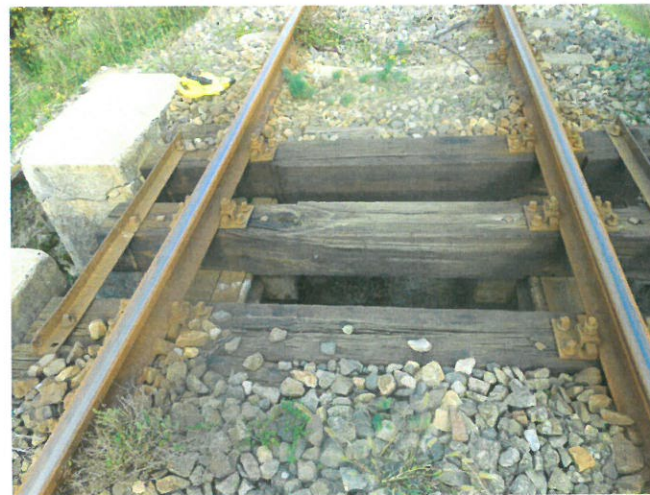
4. Suprastructura căii ferate pe podeț – traversele din lemn sunt degradate, crăpate. Timpanele prezintă fisuri și crăpături ale betonului.

Calea pe podeț este realizată din șină tip 49, fără joante, cu prindere directă a traverselor din lemn de pachetele de șine. Traverse de lemn sunt degradate, crăpate. **(Foto 4, 5 – ANEXA 2.2)**

Suprastructura podețului este alcătuită din 2 pachete a câte 5 șine tip 45 dispuse la distanța de 1.50m interax. Pachetele de șine reazemă pe 2 babe de lemn. La inspecția vizuală a podețului s-au constatat că pachetele de șine sunt ruginite iar babele sunt degradate, crăpate. Lipsește parapetul de protecție. **(Foto 4, 5 – ANEXA 2.2)**

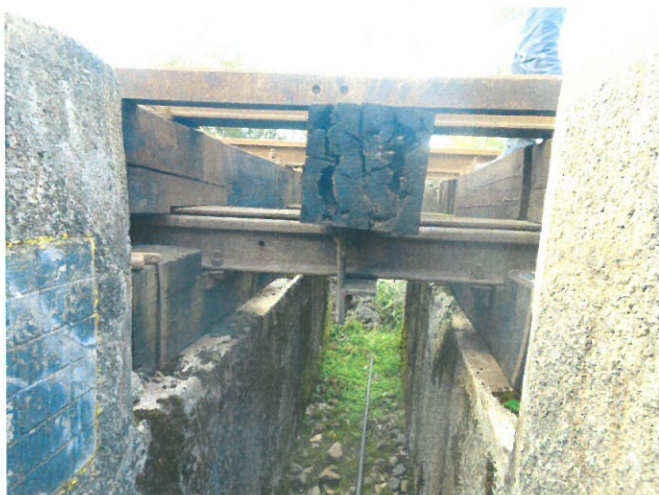
5. Vedere podeț – culoare neuniformă, pete, mușchi, muchii ciobite, exfolieri beton. Traversele din lemn sunt degradate, crăpate.

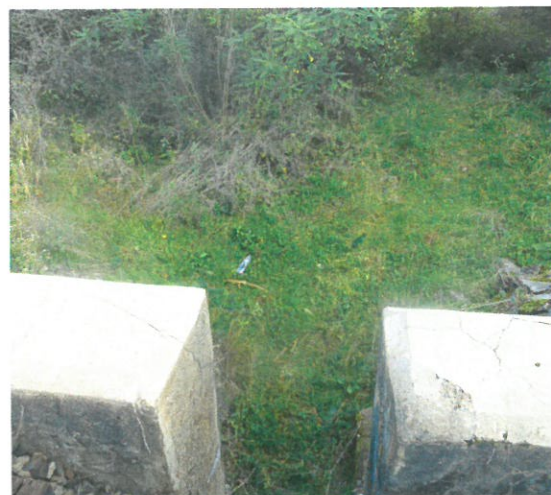
6. Vedere aval de podeț – fisuri, crăpături, exfolieri beton timpan. Albie neamenajată, vegetație crescută în albie, inclusiv arbuști și copaci.

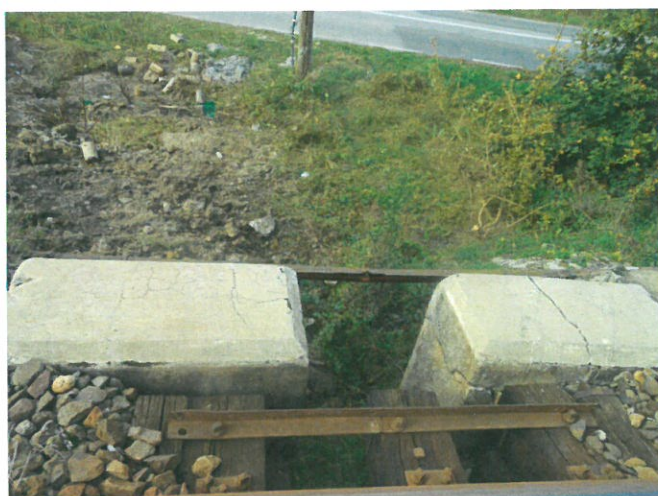
7. Vedere amonte de podeț – lipsă parapet de protecție. Fisuri, crăpături, exfolieri beton timpan. Albie neamenajată.
