Studiu de Fezabilitate pentru Reabilitarea liniei feroviare Craiova - Drobeta Turnu Severin - Caransebes, parte a Coridorului Orient/Est Mediteranean - Feasibility Study For The Rehabilitation Of The Railway Line Craiova - Caransebes

Proiect/Project 74 / 2018
 Faza/Phase S.F.

Gard de Protecție între Linii Tip
 Typical Protection Fence Between the Lines

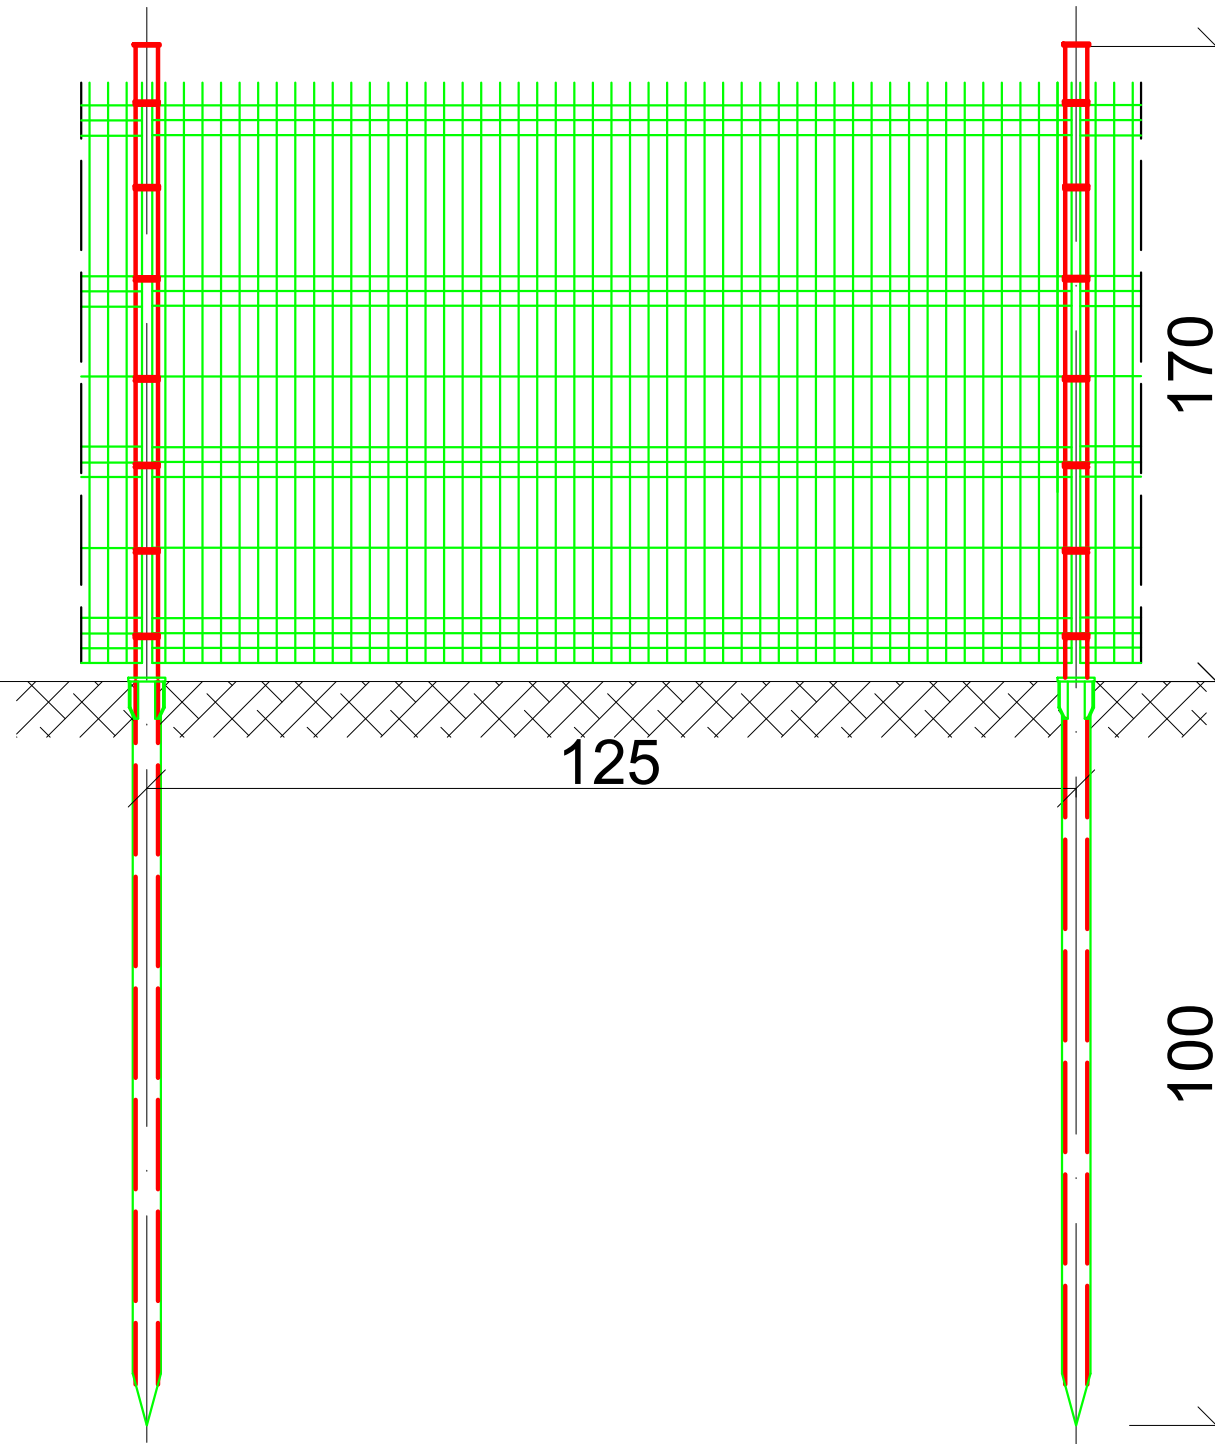
VEDERE PANOU GARD DIN PLASĂ SUDATĂ
VIEW OF FENCE PANEL FROM WELDED WIRE NET
 Scara / Scale 1 : 20

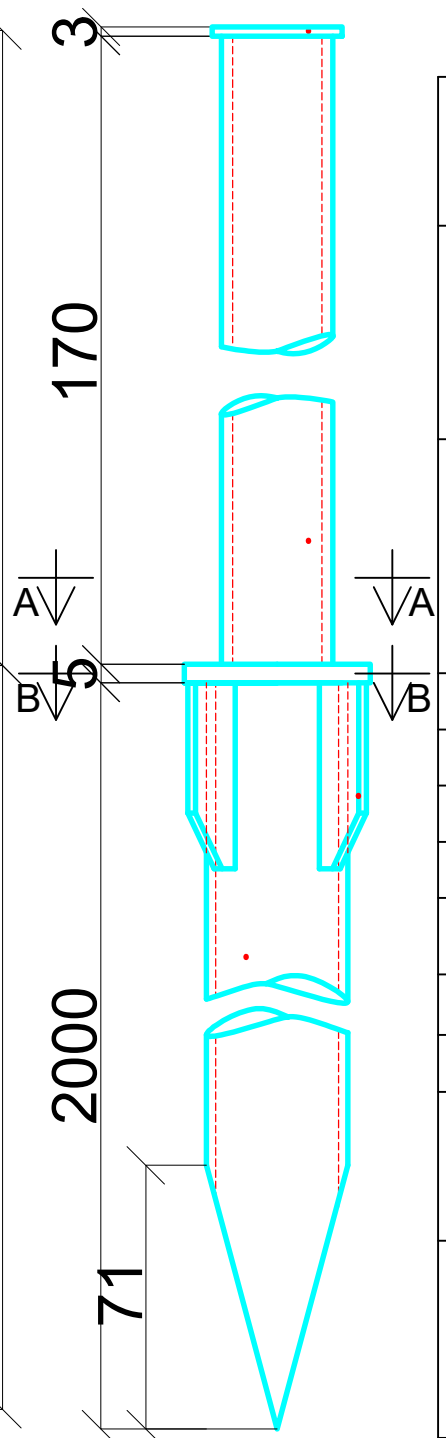
PILON METALIC
Scara / Scale 1 : 5
