**Studiu de Fezabilitate
pentru „Modernizarea liniei CF
București Nord – Jilava – Giurgiu Nord – Giurgiu Nord Frontieră”**

**Lot 2 - Modernizarea infrastructurii de cale ferată dintre stațiile CF
București Nord – Giurgiu Nord – Giurgiu Nord Frontieră**

**EXPERTIZĂ TEHNICĂ
CLĂDIRI ANEXE BĂNEASA GIURGIU**

EXPERTIZĂ TEHNICĂ CONSTRUCȚII ANEXE HALTA DE MIȘCARE BĂNEASA

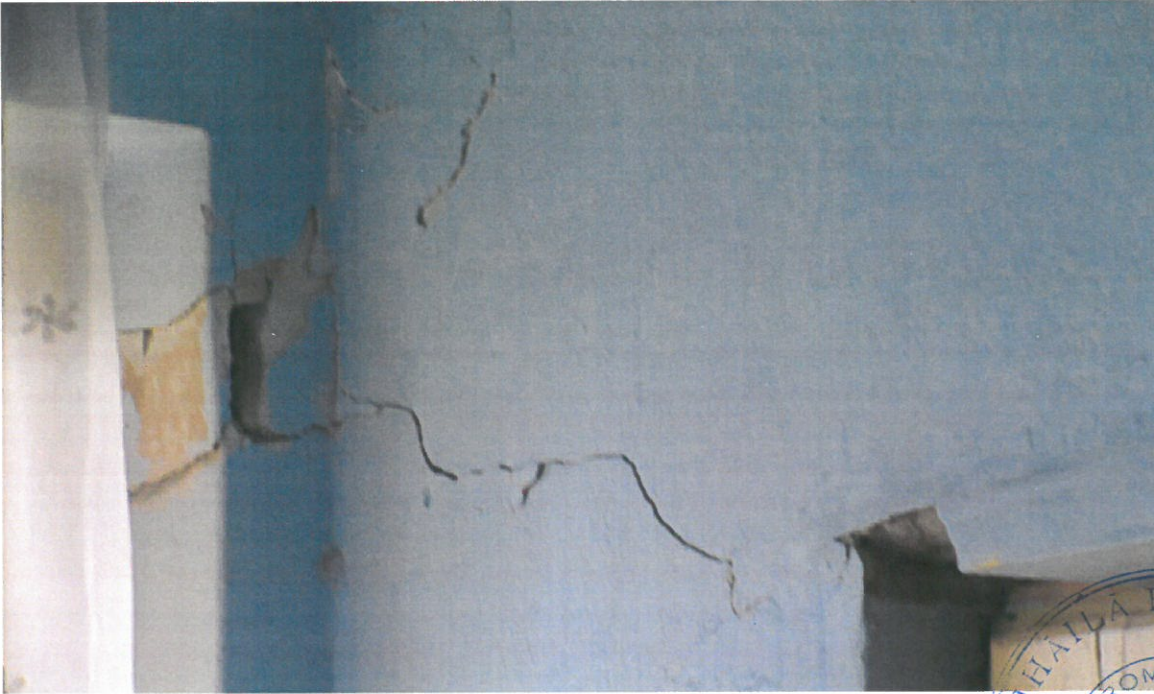
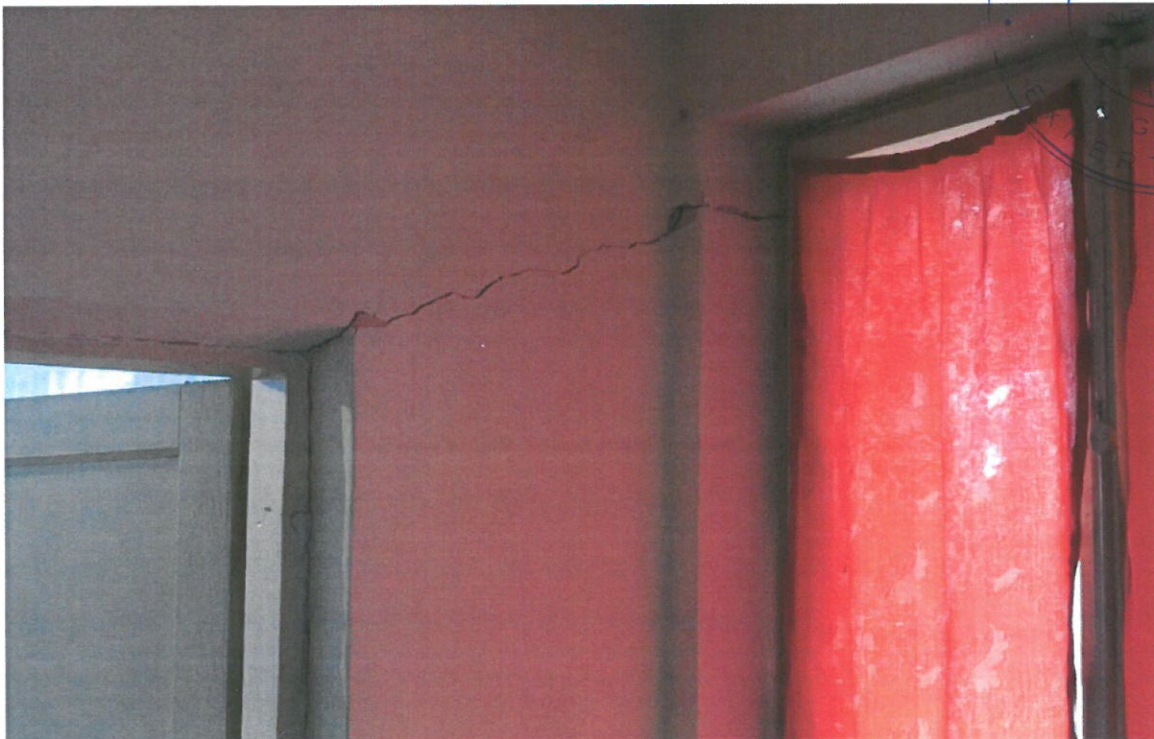
14.3 District LC

Interior Pereti fisurați
