**Studiu de Fezabilitate  
pentru „Modernizarea liniei CF  
București Nord – Jilava – Giurgiu Nord – Giurgiu Nord Frontieră”**

**EXPERTIZĂ TEHNICĂ CLĂDIRE CED  
STAȚIA C.F. JILAVA**

### EXPERTIZĂ TEHNICĂ CLĂDIRE CED STAȚIA C.F. JILAVA

Cod ET 207-10-R02-R0

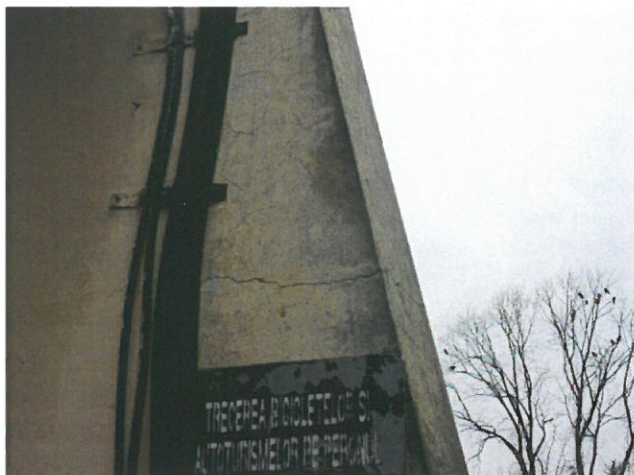
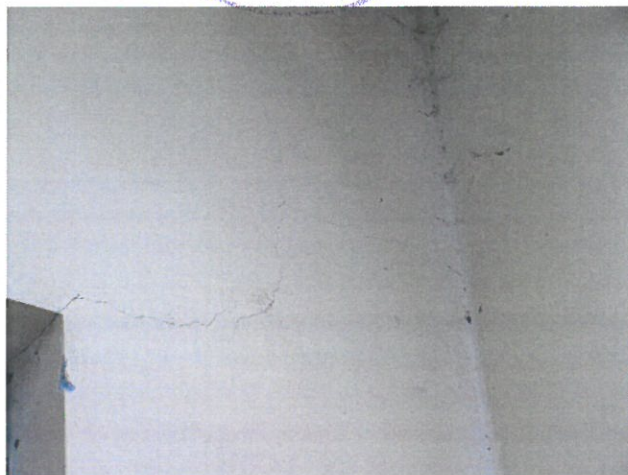
- finisajele (tencuieli, zugrăveli, vopsitorii etc.) sunt degradate în totalitate;
