**Studiu de Fezabilitate
pentru „Modernizarea liniei CF
București Nord – Jilava – Giurgiu Nord – Giurgiu Nord Frontieră”**

**EXPERTIZĂ TEHNICĂ CLĂDIRI ANEXE
STAȚIA C.F. JILAVA**

CONTRACT SERVICII: 207/20.09.2017

Cod ET 207-10-R03-R0

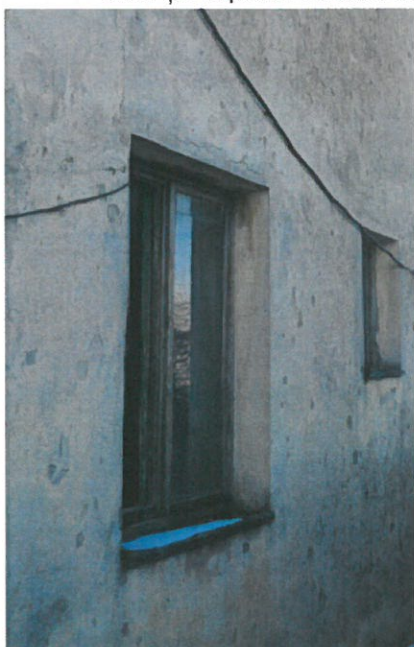
- fisuri și crăpături haotice în pereți;

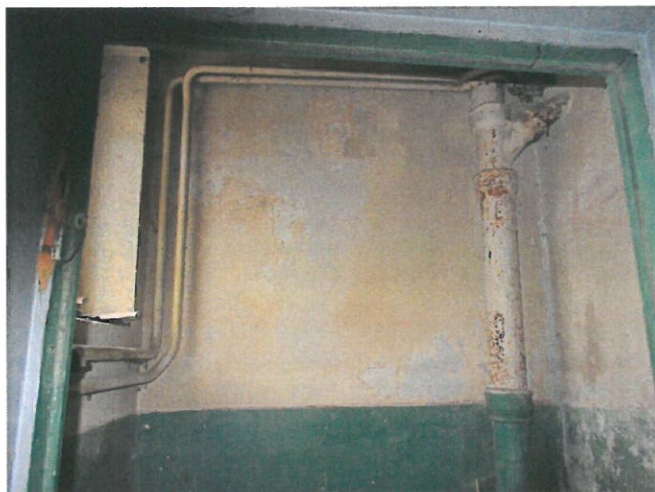
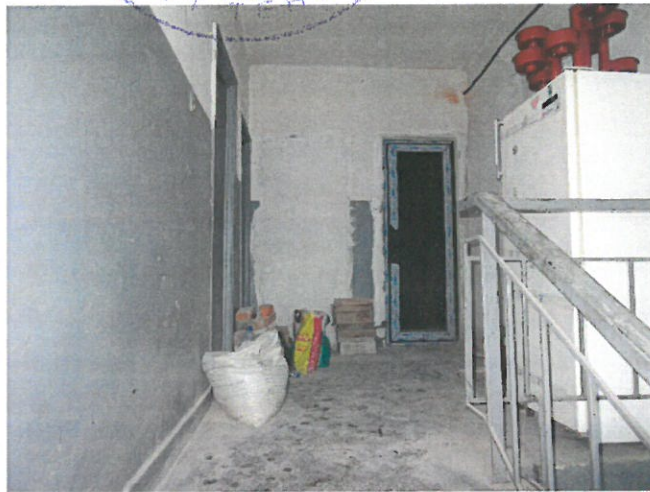
- crăpături și dizlocări la pereții de compartimentare;

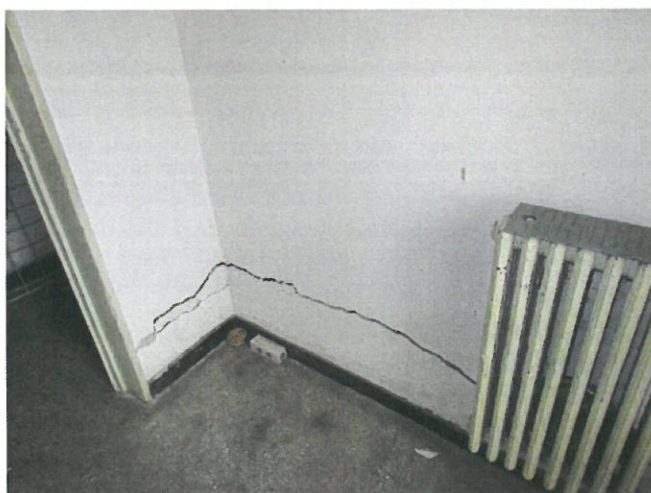
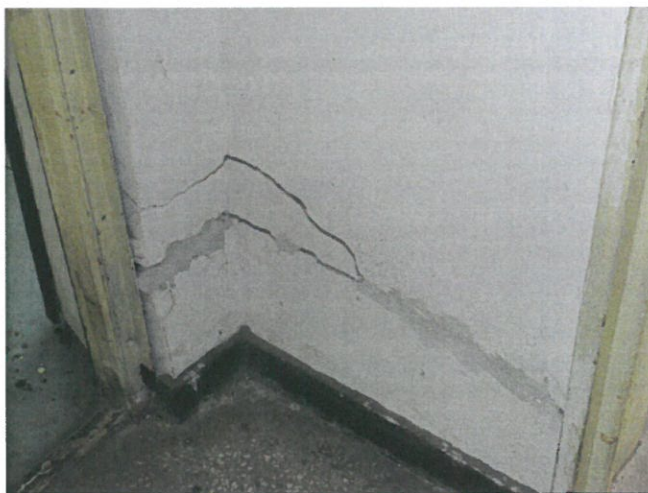
- crăpături și dislocări la pereții interiori;
