**Studiu de Fezabilitate**  
**pentru „Modernizarea liniei CF**  
**București Nord – Jilava – Giurgiu Nord – Giurgiu Nord Frontieră”**

**Lot 2 - Modernizarea infrastructurii de cale ferată dintre stațiile CF**  
**București Nord- Giurgiu Nord – Giurgiu Nord Frontieră**

**EXPERTIZĂ TEHNICĂ CLĂDIRI STAȚIA C.F.**  
**MIHAI BRAVU**

EXPERTIZĂ TEHNICĂ CLĂDIRE CED STAȚIA C.F. MIHAI BRAVU

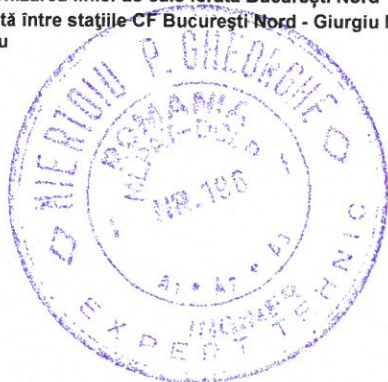
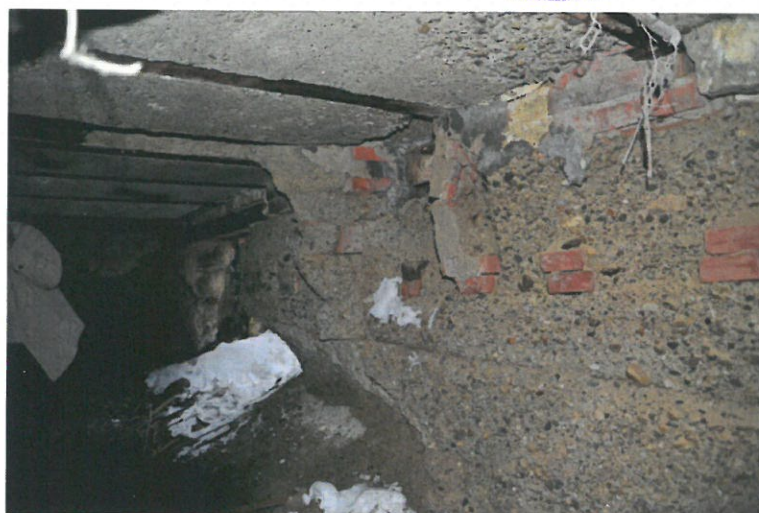
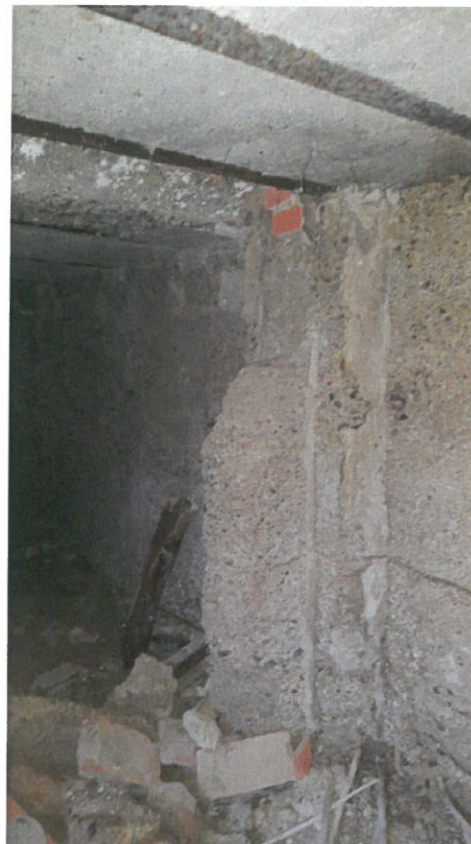
Degradări ale pereților subsolului, care sunt din „beton” realizat din balast aglomerat cu var precum:

- Crăpături verticale și înclinate;
- Descuamări ale „betonului” existent în pereți, acest lucru văzându-se în pînții transversali, care sunt prăbușiți aproape în totalitate;

- Plăcile din beton ale planșeului prezintă segregări, și grinzile metalice sunt corodate;

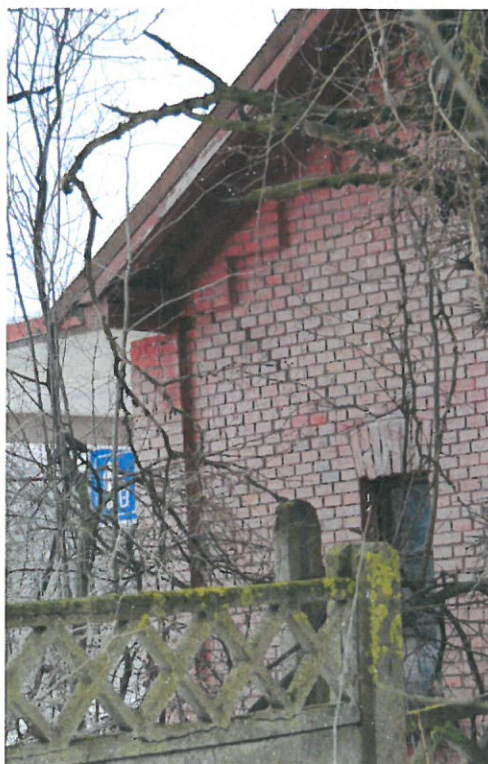
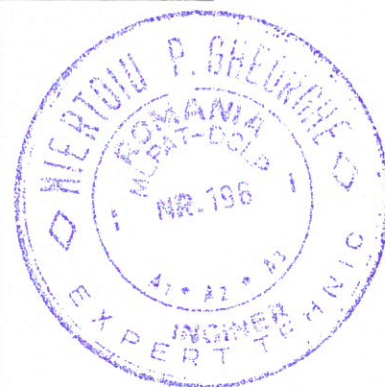
- Crăpături puternice înclinate în:
  - fațada de capăt dinspre sud-spre colțul dinspre spate și calcan;
  - fațada principală, sub copertină, în buiandrugii golurilor, care se continuă orizontal și pe fațada laterală de sud;

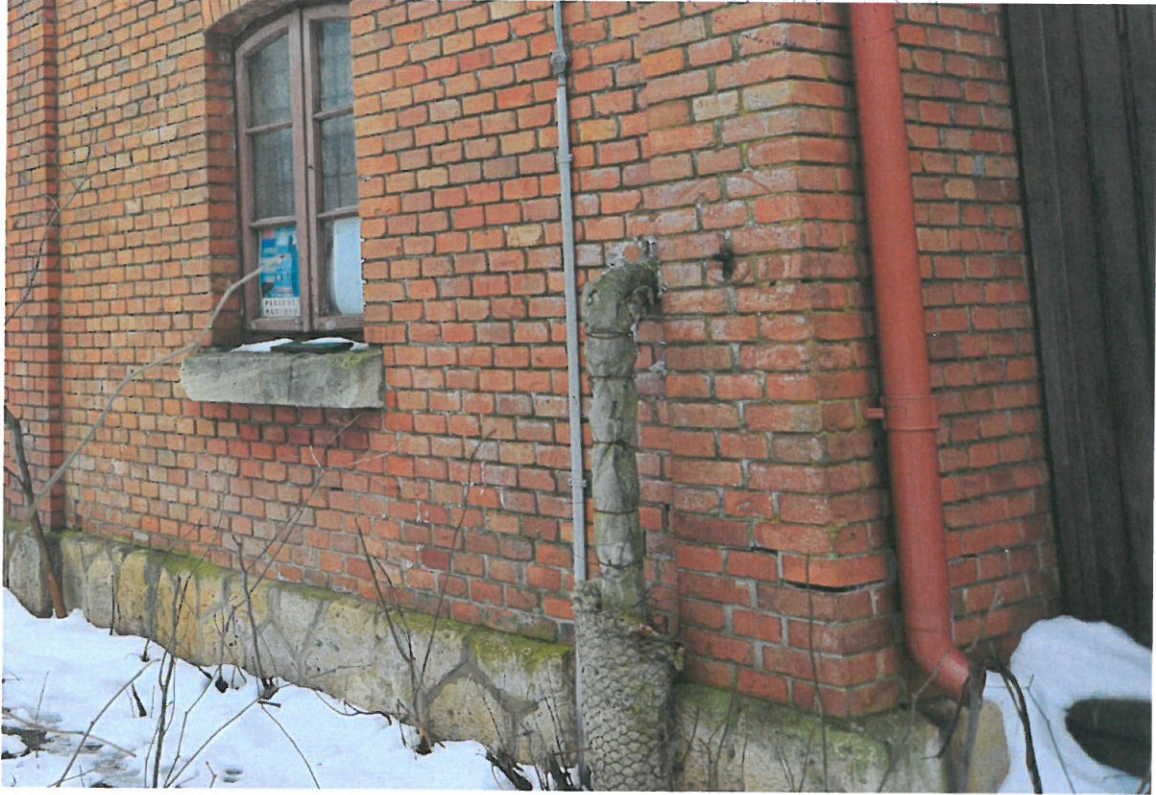
- Crăpături cu dizlocări în partea din dreapta a intrării în beci, care ține de la soclu și până la streasina, dar și în colțul din spate deasupra soclului, în apropierea intrării din lemn către etaj;

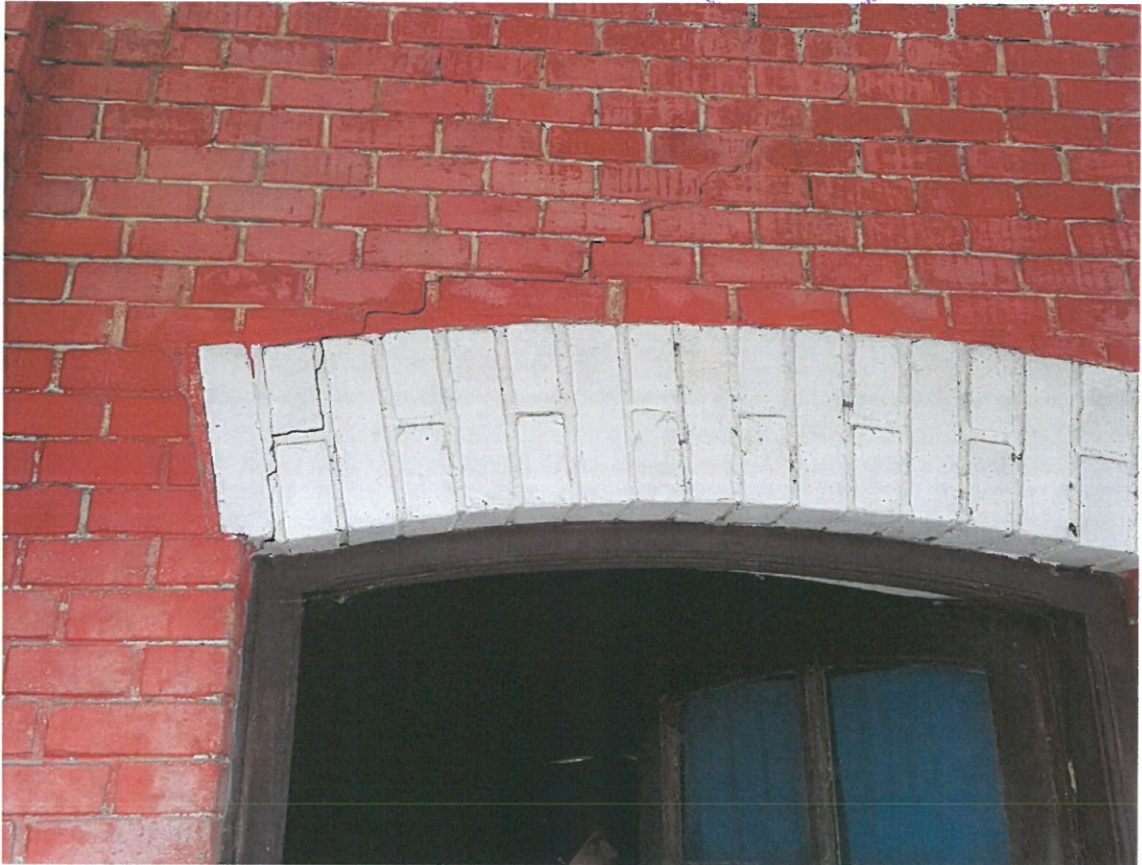
- Fisuri inclinate în fațada principală de sub copertina, în buiandrugii golurilor (usi și ferestre);

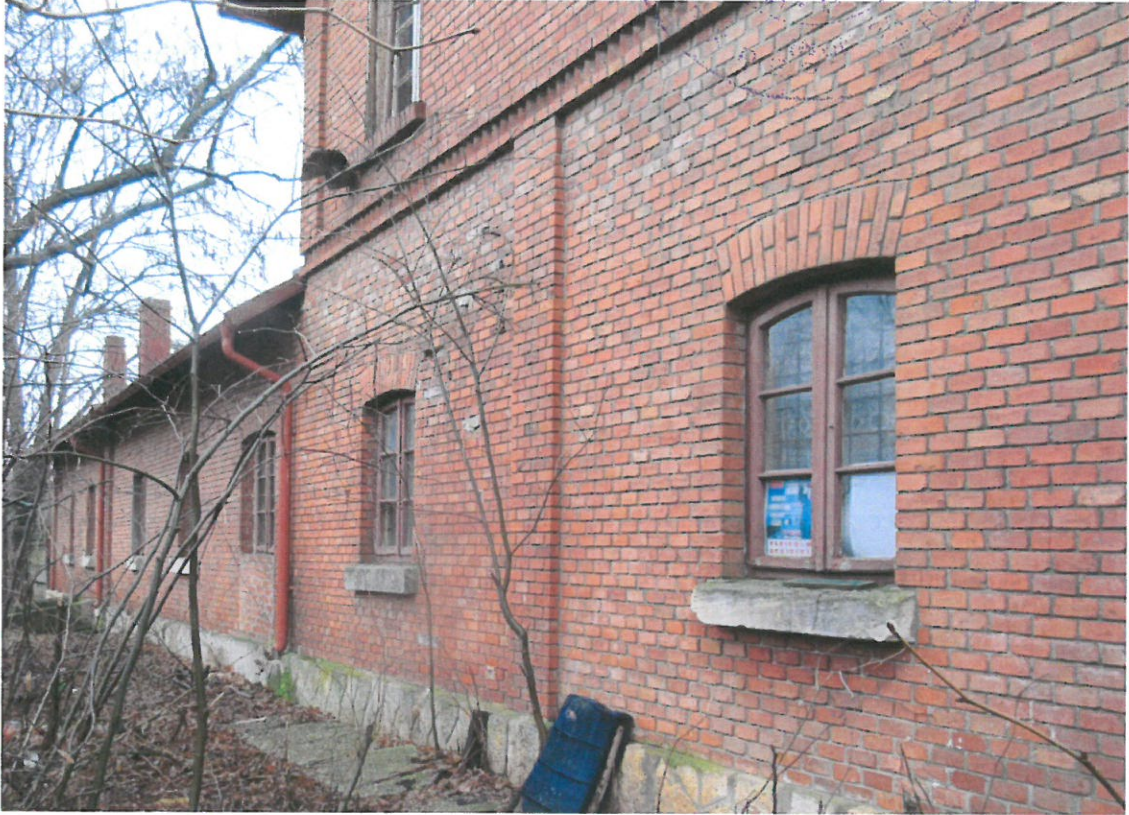
- Degradări ale placajelor de protecție, în special la fațada din spate;

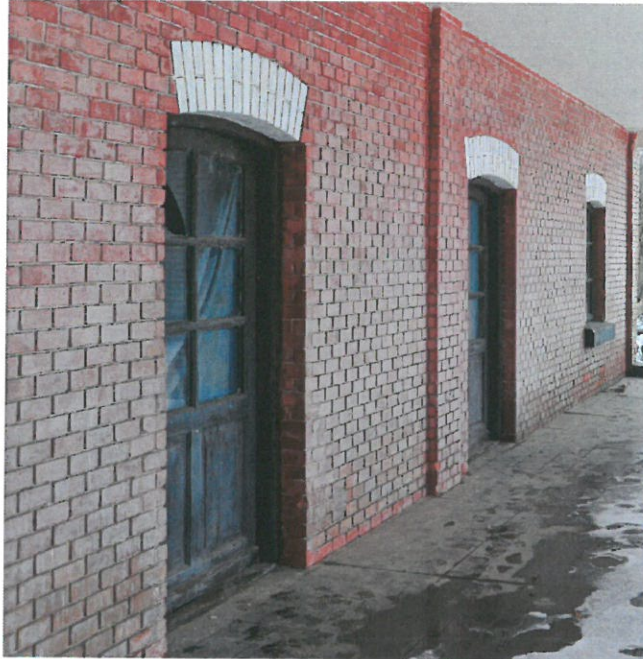
- Tâmplăriile din lemn sunt degradate și neetanșe;

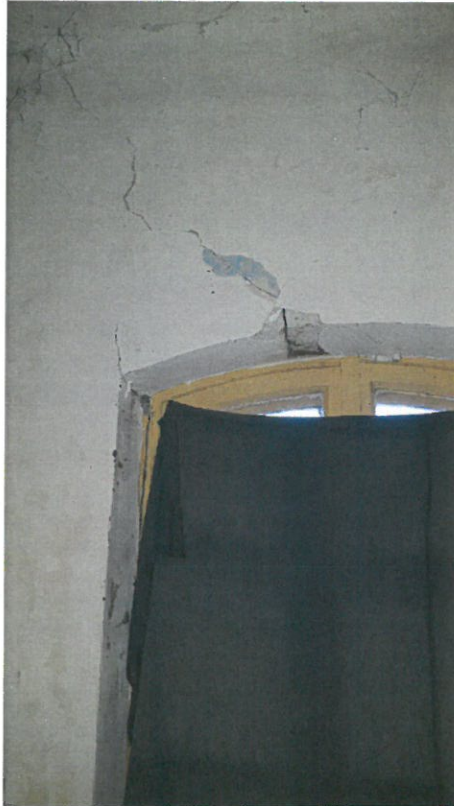
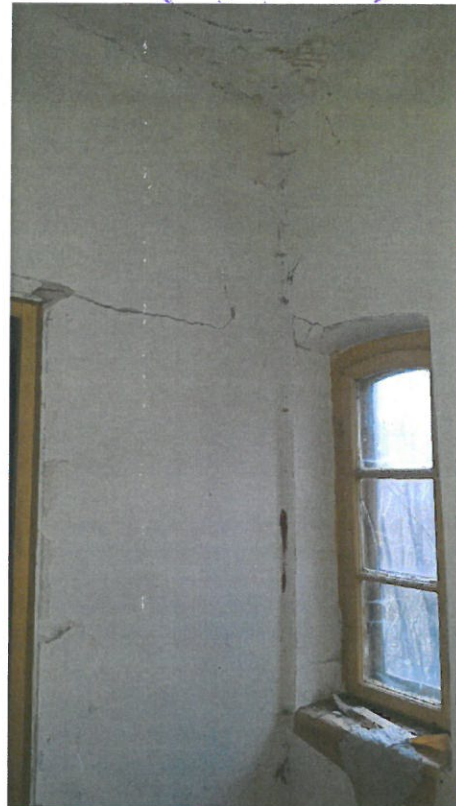
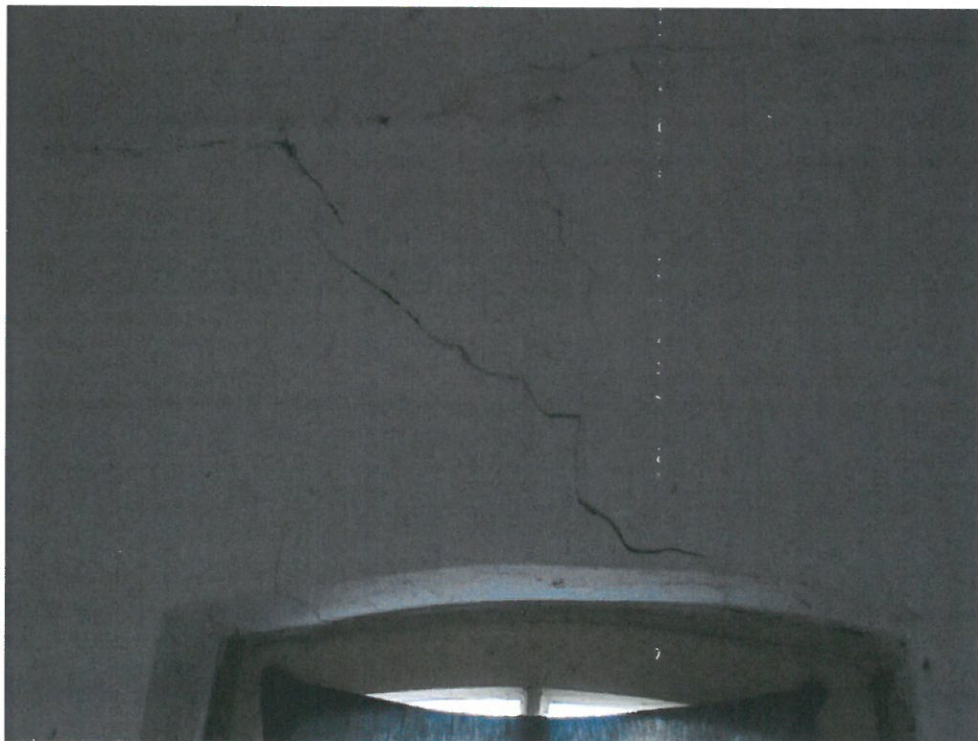
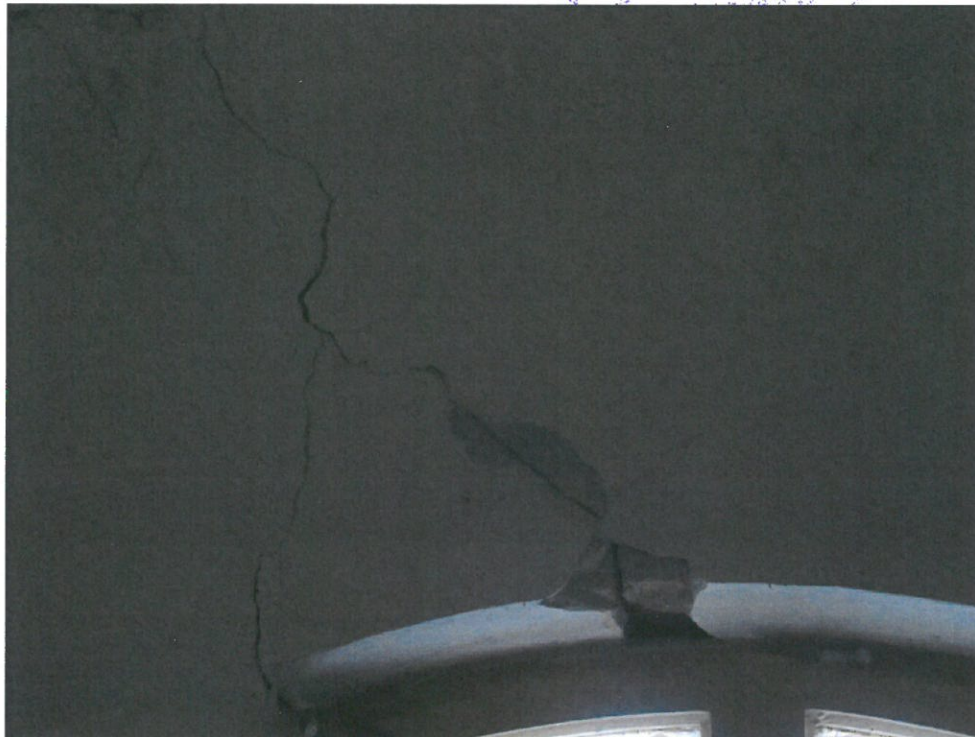
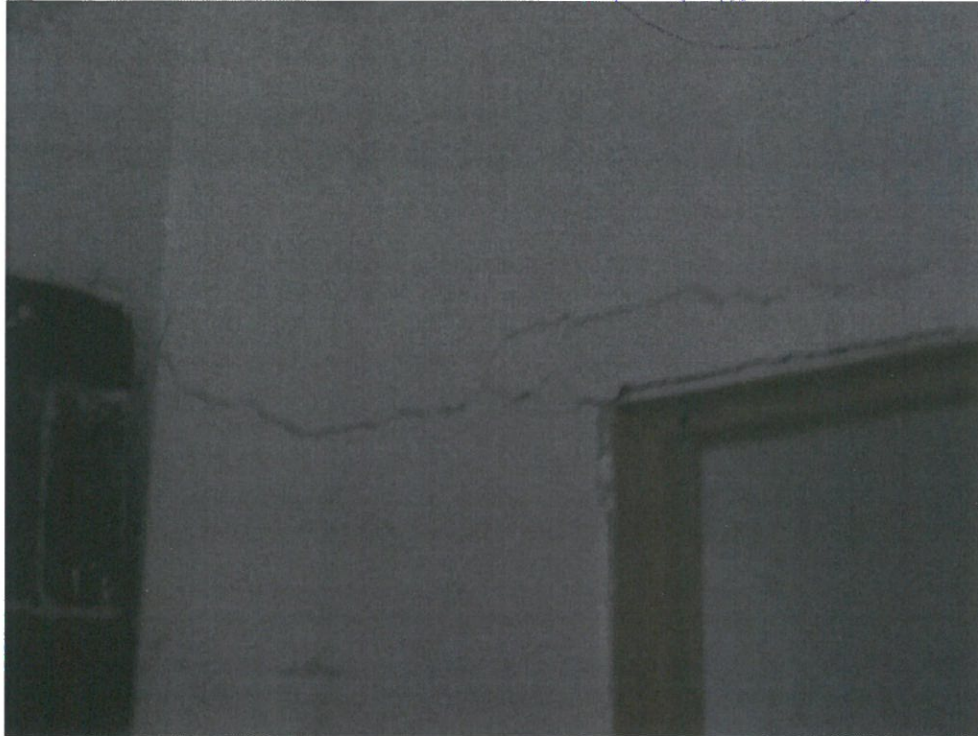
- Crăpături haotice în pereți, în unele zone cu dizlocari;

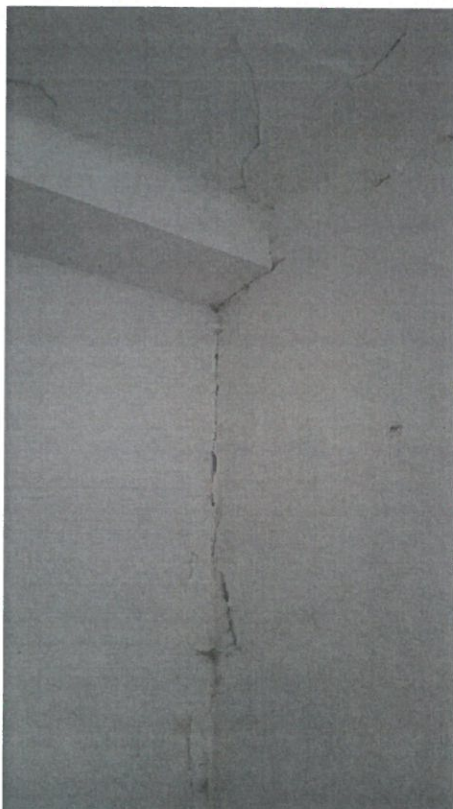
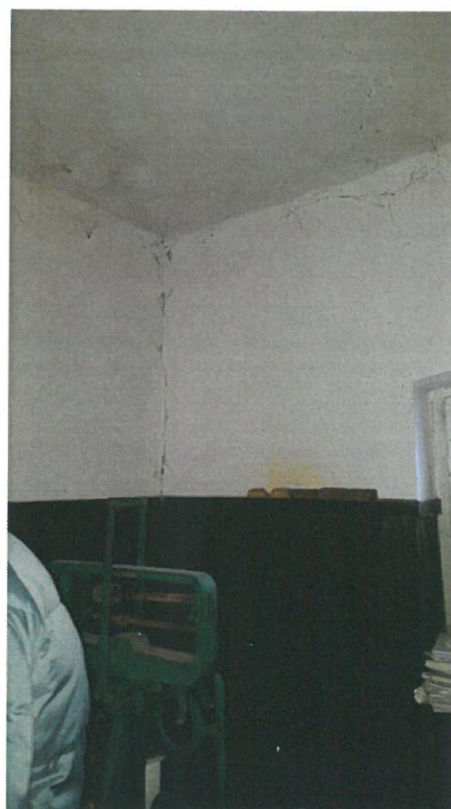
- Dizlocari între pereți la colțuri;

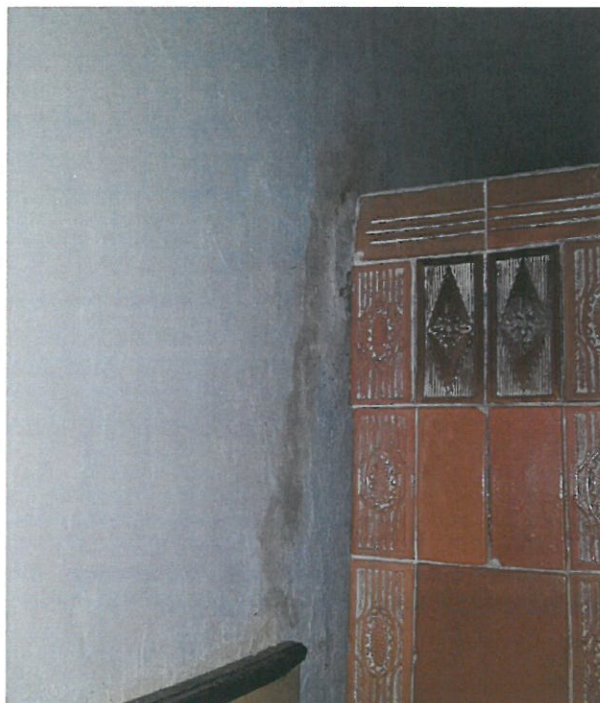
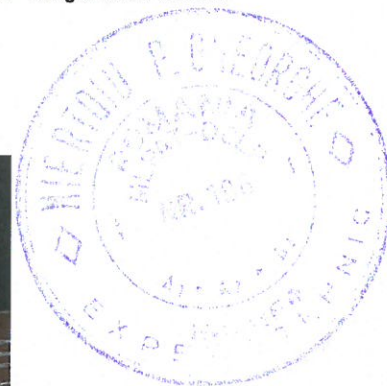
- Igrasii datorate umidității din pereți;

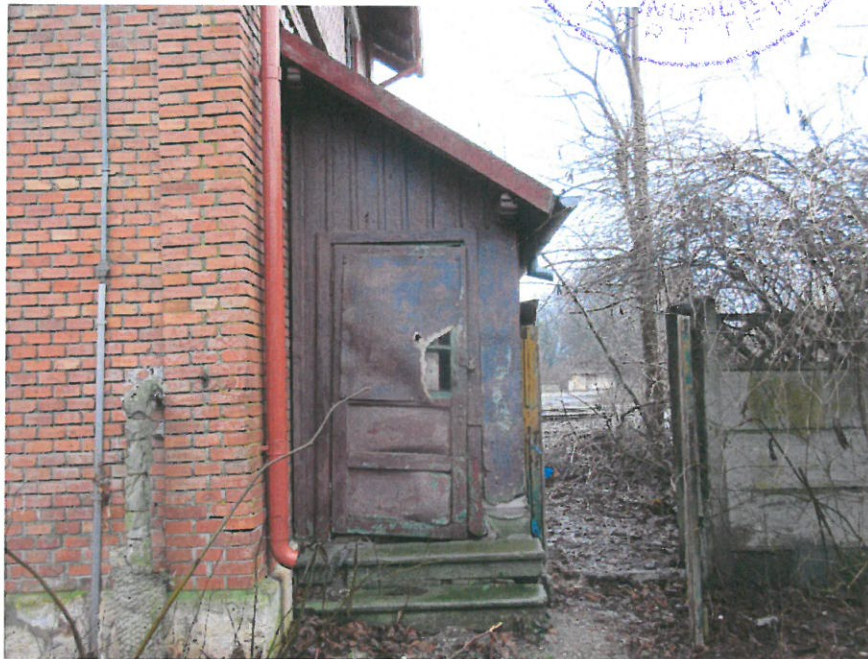
- Anexa exterioara din lemn, pentru accesul în locuința de serviciu, de la capătul clădirii dinspre nord (spre CED) prezintă degradări puternice prin putrezire. Totodată postamentul, scările, și fundațiile acestuia din beton sunt degradate.

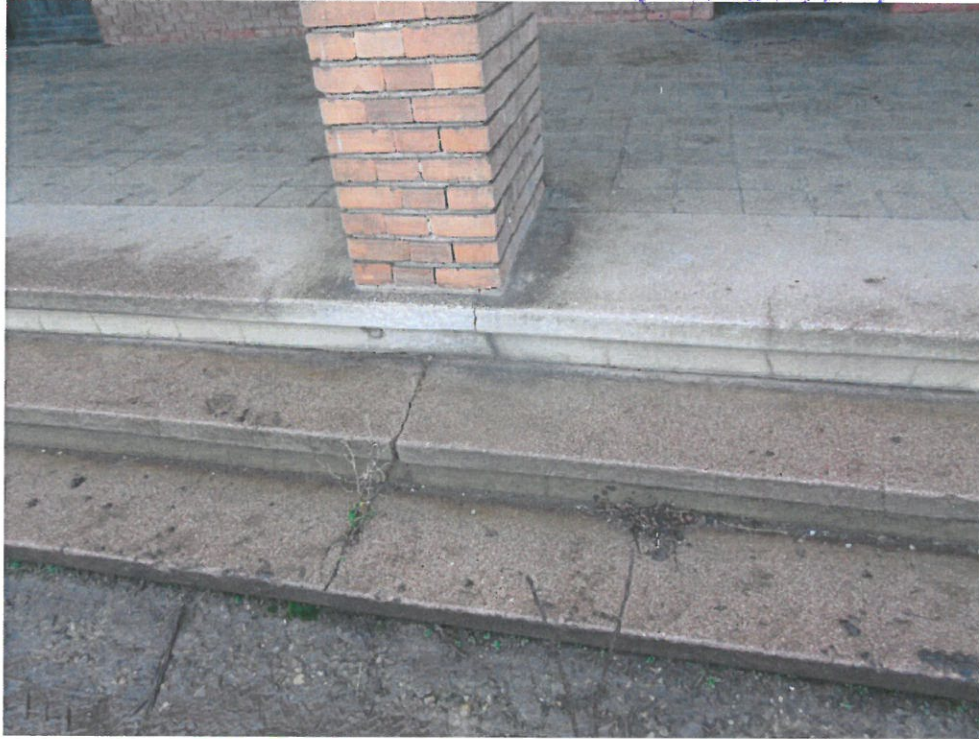
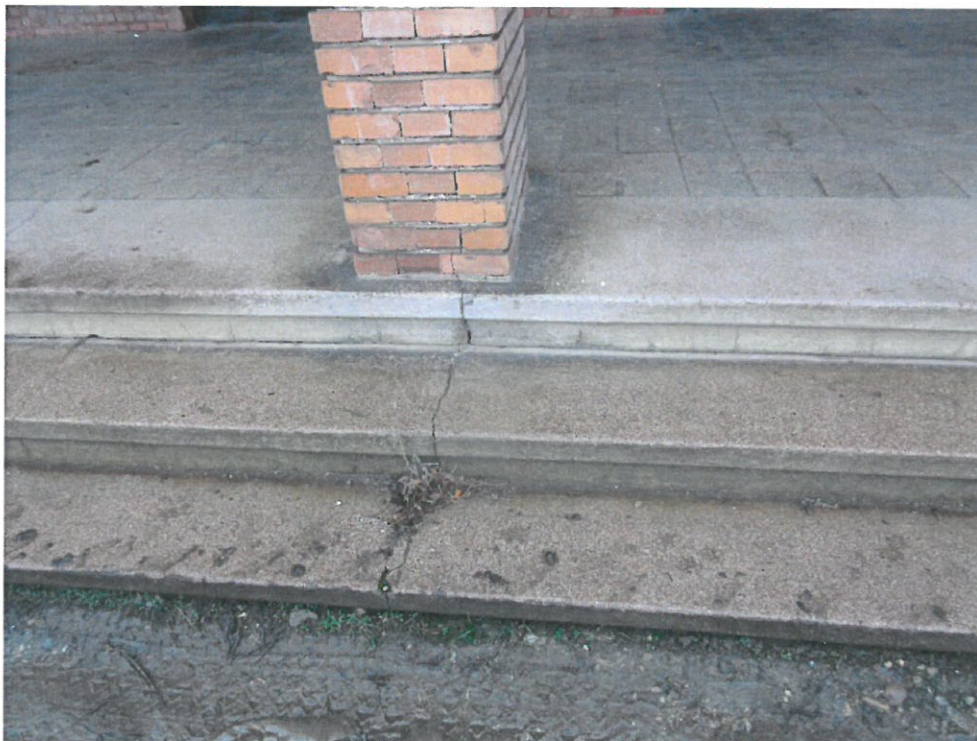
- Crăpătura în grinda longitudinală de capăt spre sud;
