**Studiu de Fezabilitate pentru
Modernizarea liniei CF
București Nord – Jilava – Giurgiu Nord – Giurgiu Nord Frontieră**

**Expertiză Tehnică
Podețe Județul Giurgiu**

EXPERTIZĂ TEHNICĂ – PODEȚE JUDEȚUL GIURGIU

REVIZIA: 0 / Aprilie 2018

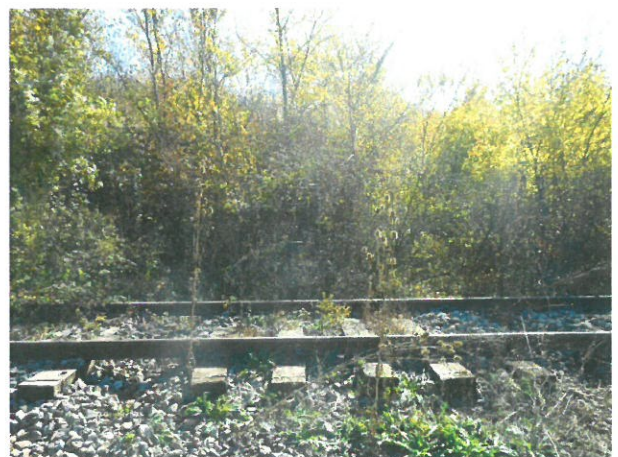
12. Lipsă traverse

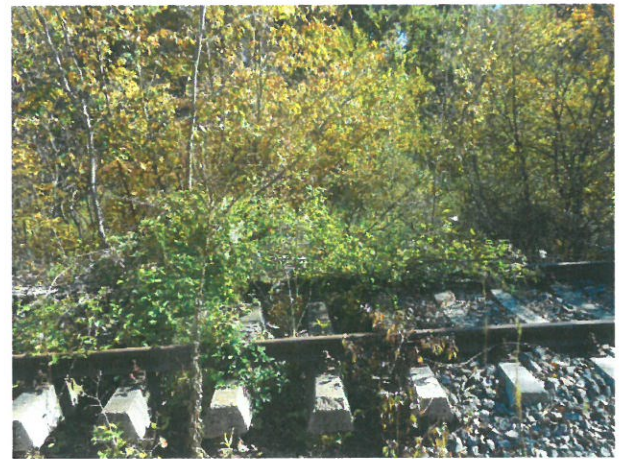
12. Lipsă prism de piatră spartă

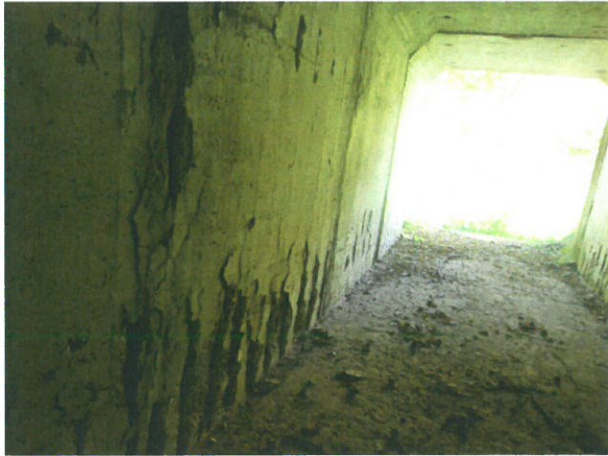
9. Fisuri, beton degradat și armături la vedere la partea inferioară a elementelor prefabricate

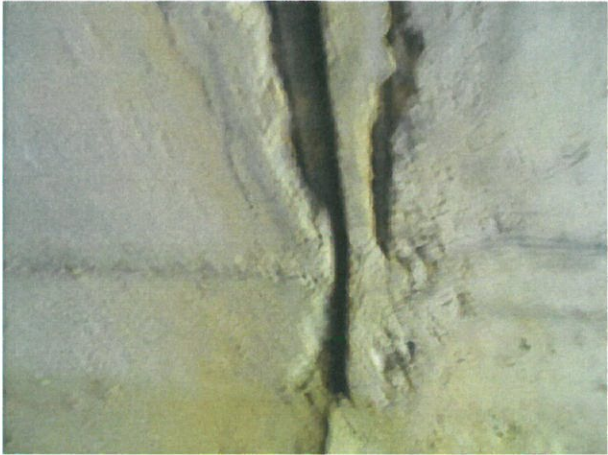
9. Beton degradat și armături la vedere în zona de îmbinare dintre elemente

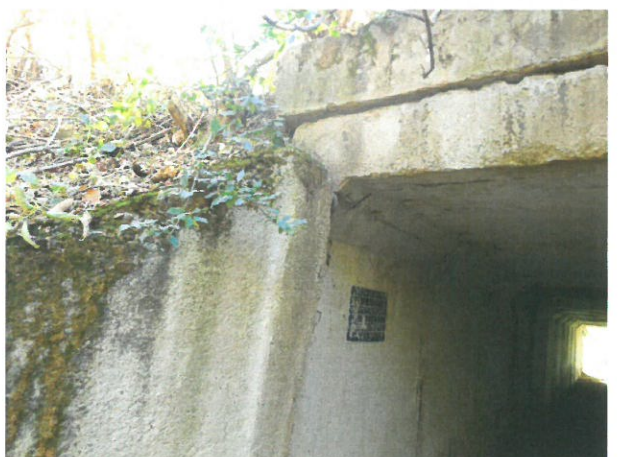
6. Vedere Aripă prefabricată, amonte, București deplasată

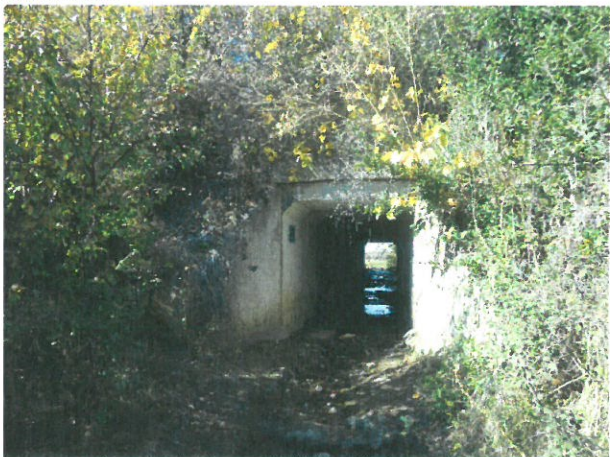
11. Elevație podet prefabricat tip C2 în aval

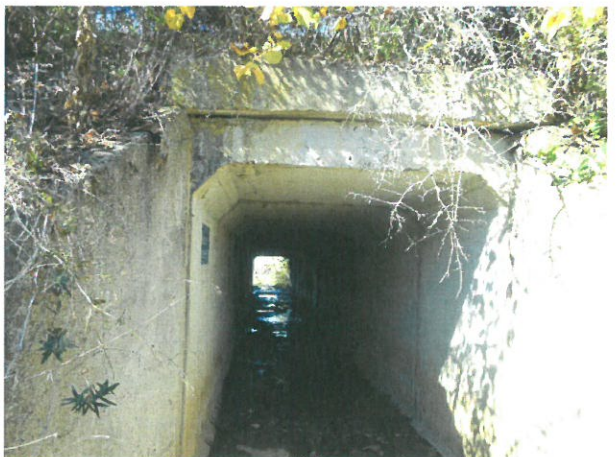
12. Elevație podet prefabricat tip C2 în aval

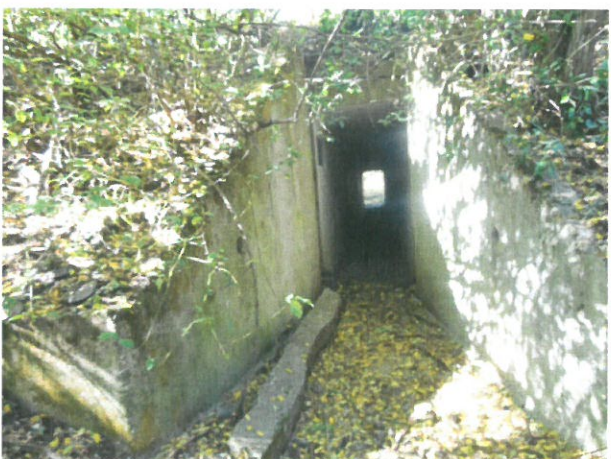
5. Elevație podet prefabricat tip C1 în amonte

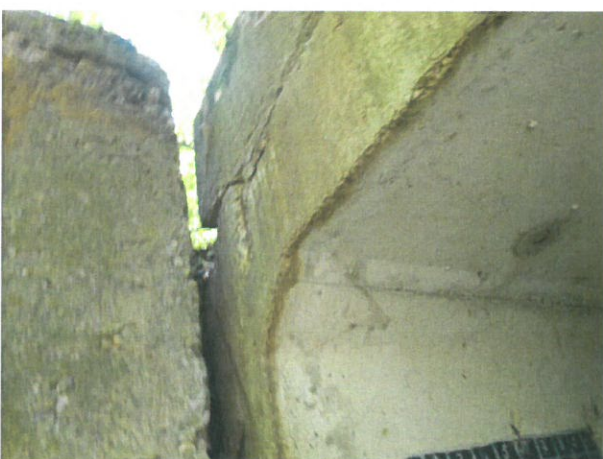
6. Aripă prefabricată, în amonte, București deplasată

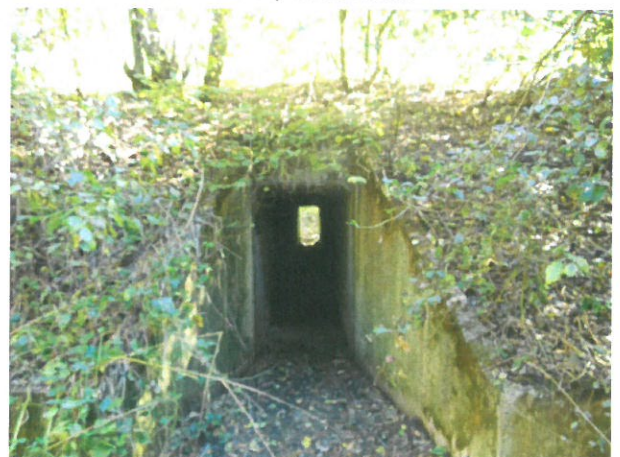
12. Elevație podeț prefabricat tip C1 în aval

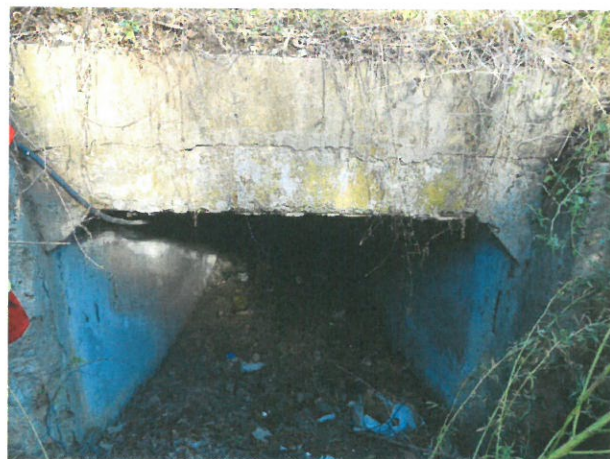
5. Elevație podet prefabricat tip C2 în amonte

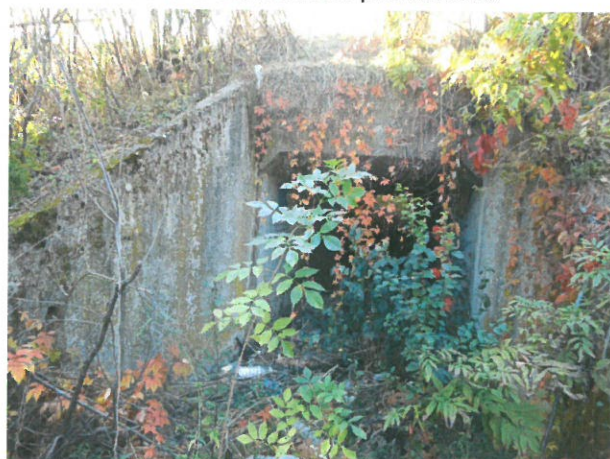
11. Elevație podeț prefabricat tip C2 în aval

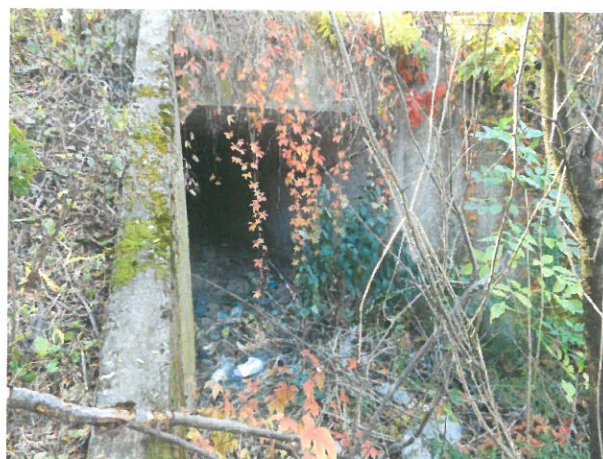
12. Elevație podeț prefabricat tip C2 în aval

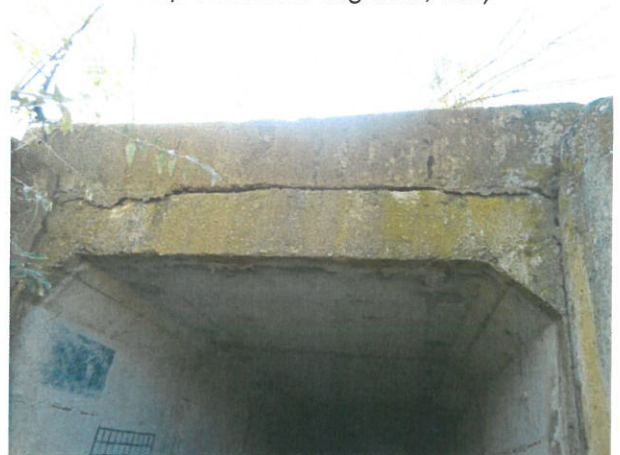
10. Lisa prefabricată pe tronsonul marginal – vedere dinspre aval

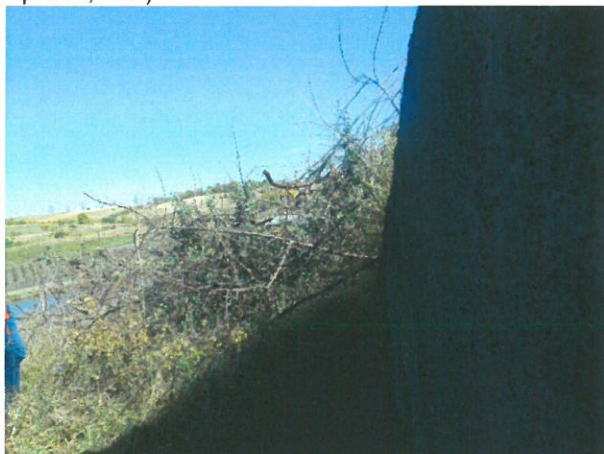
10. Vedere aripă aval, vegetație

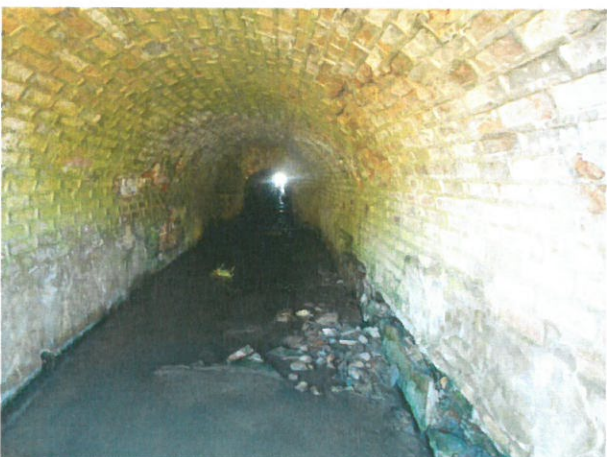
5. Vedere interior podet dinspre amonte (cărămizi degradate, zid de sprijin boltă erodat la bază, colmatare podet, etc)

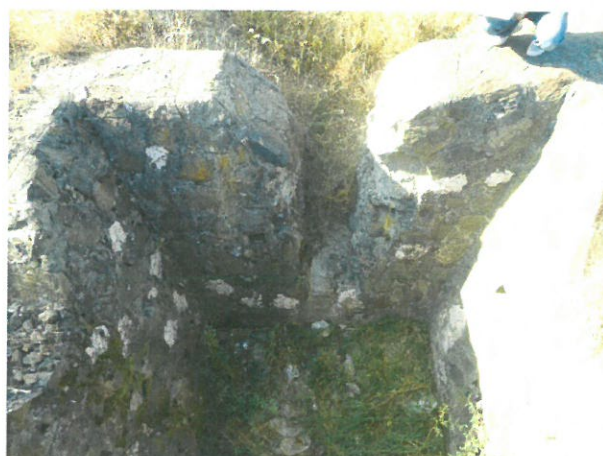
4. Cameră de cădere - amonte

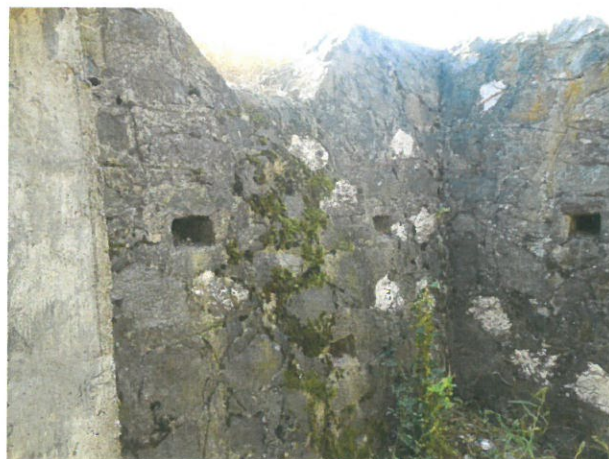
5. Cameră de cădere - peretele dinspre direcția Giurgiu

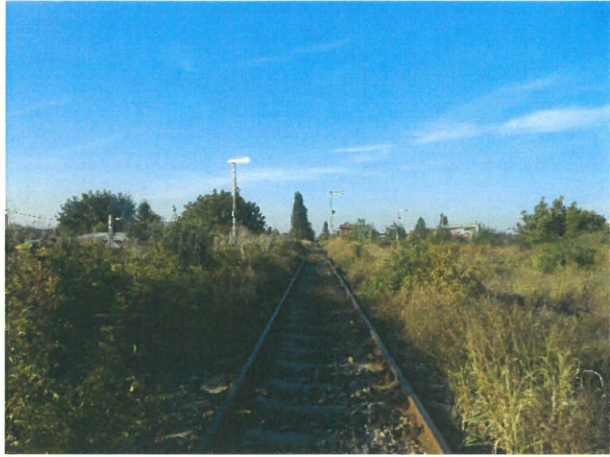
1. Șina și prinderea acesteia de traverse (vedere spre București)

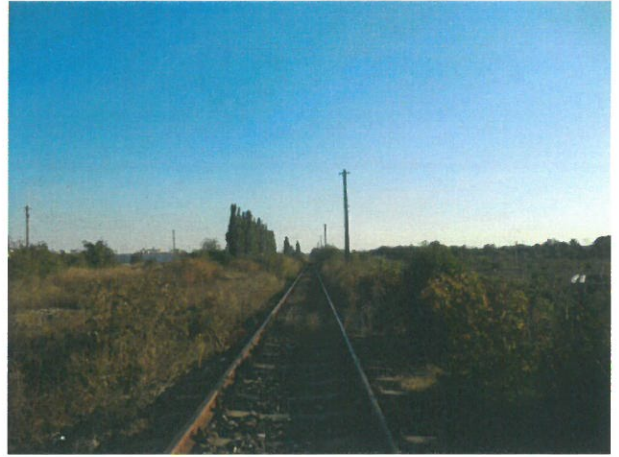
2. Șina și prinderea acesteia de traverse (vedere spre Giurgiu)

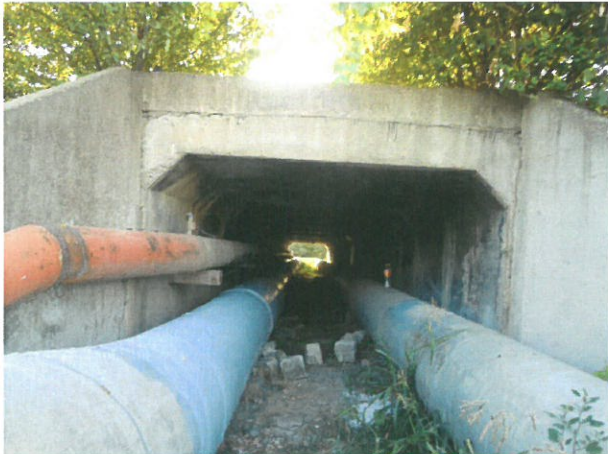
9. Vedere podeț din aval (colmatarea albiei)

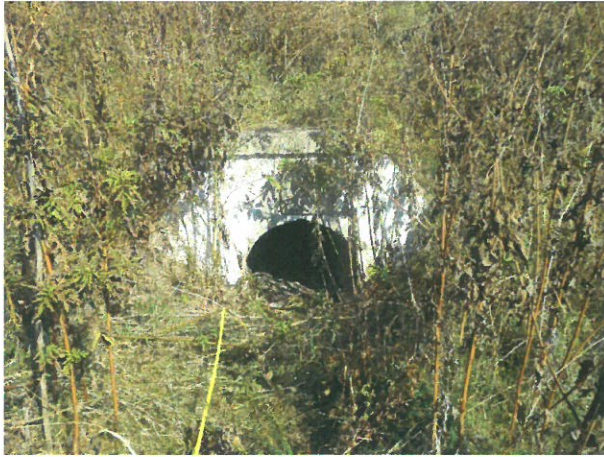
1. Vedere podet amonte

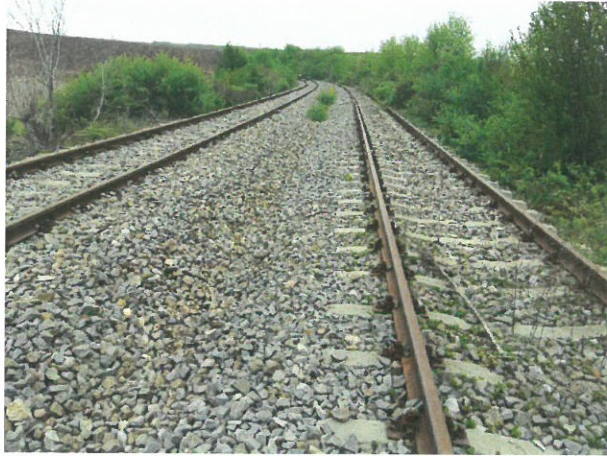
1. Vedere cale si prinderea căii

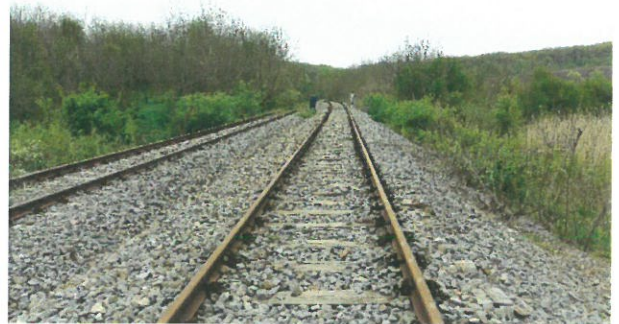
2. Vedere cale si prinderea căii

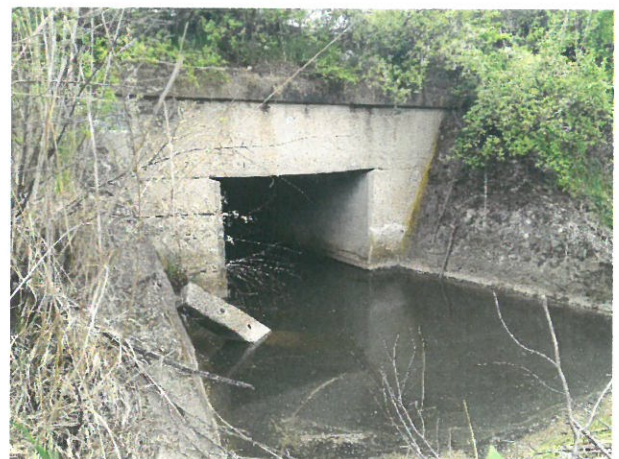
6. Elevație podet dalat. Apa stagnează în podet

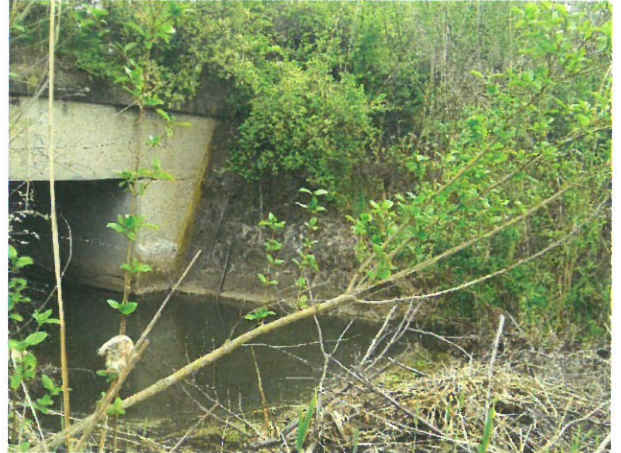
10. Vedere Aripa monolită, aval, București

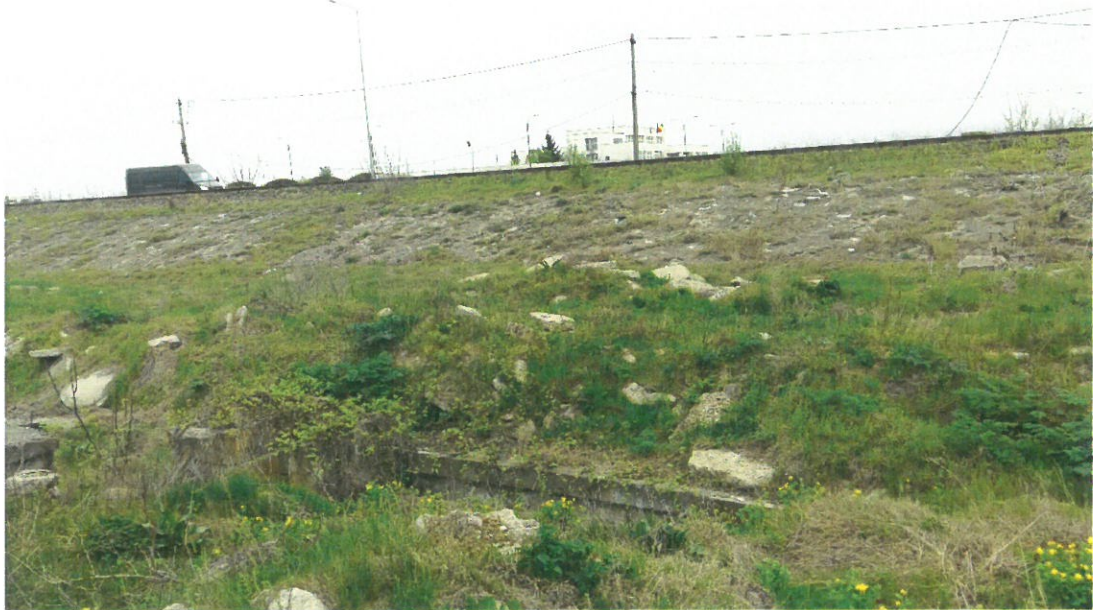
1. Vedere podet din amonte. Din podetul boltit se mai vede doar timpanul.

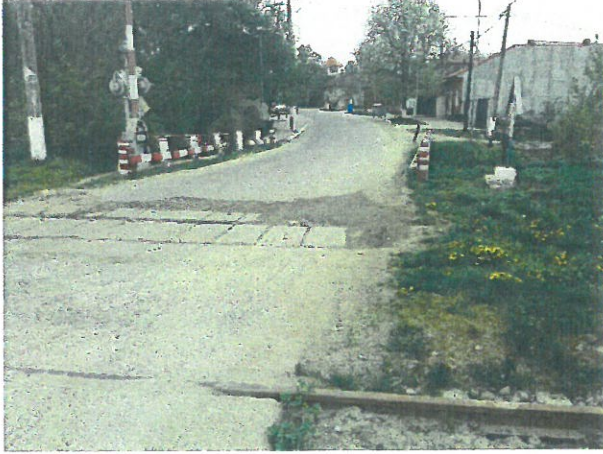
1. Vedere DJ411 spre București

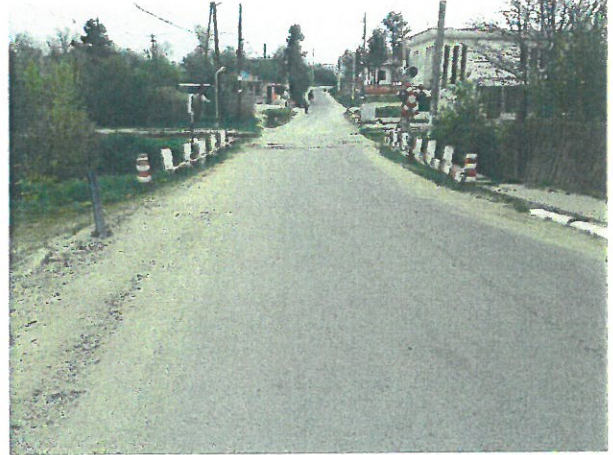
2. Vedere DJ411 spre Giurgiu
