**Studiu de Fezabilitate pentru
Modernizarea liniei CF
București Nord – Jilava – Giurgiu Nord – Giurgiu Nord
Frontieră**

**Lot 2 – Modernizarea infrastructurii de cale ferată între stațiile CF
București Nord- Giurgiu Nord – Giurgiu Nord Frontieră**

**RAPORT DE EXPERTIZĂ TEHNICĂ
SUPRASTRUCTURĂ CF ȘI TERASAMENTE**

REVIZIA: 1 / Iulie 2023

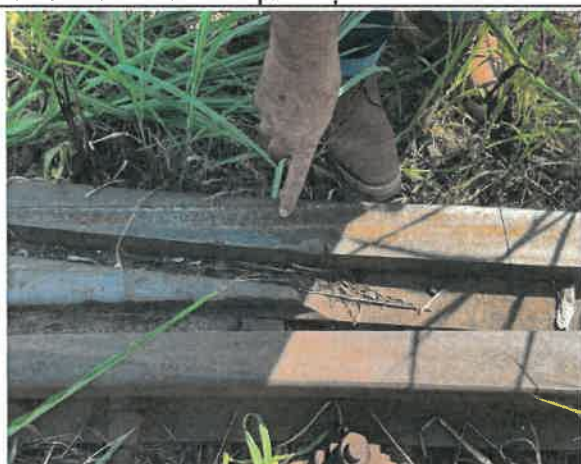
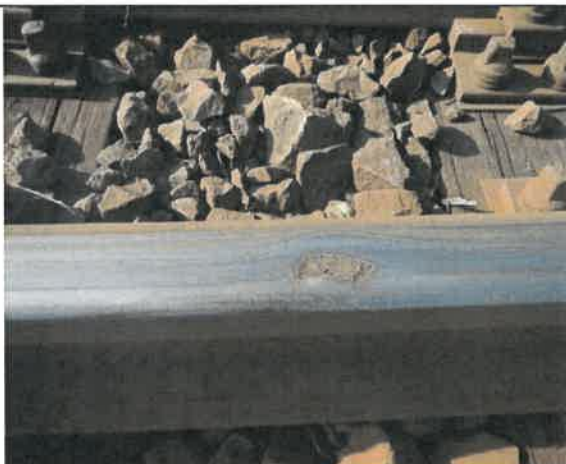
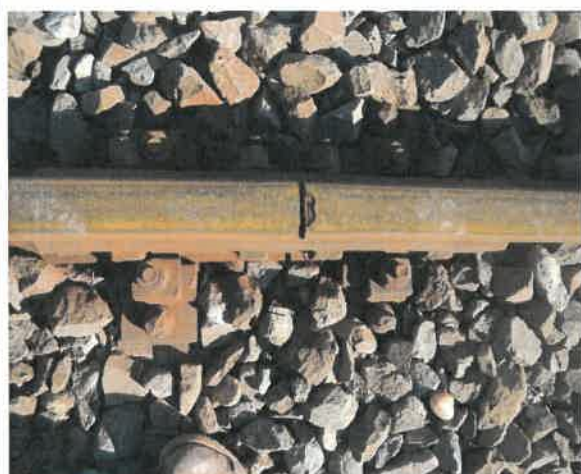
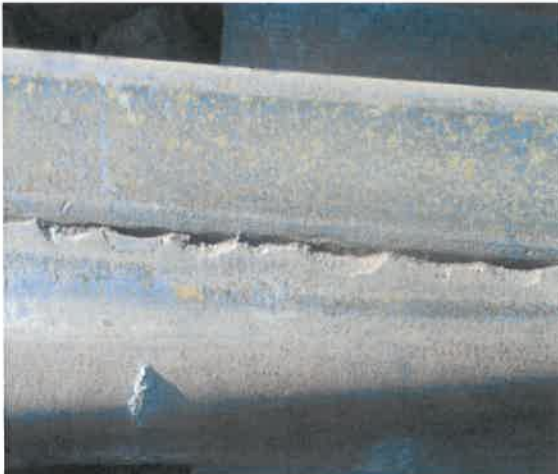
Șina prezintă defecte în special pe suprafața de rulare: știrbituri, bavurări, patinări și desprinderi de material (vezi Anexa 1).

Desprinderi de material la nivelul suprafeței de rulare

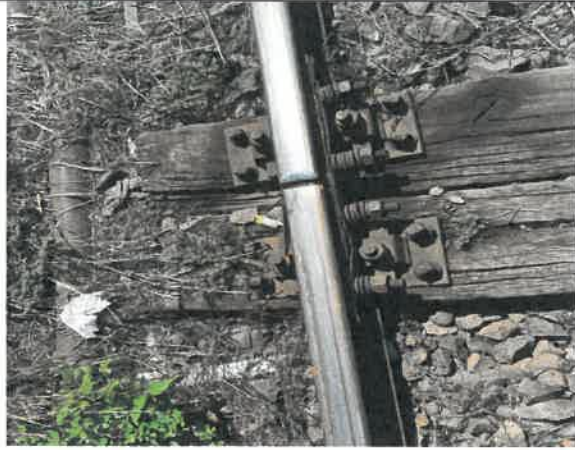
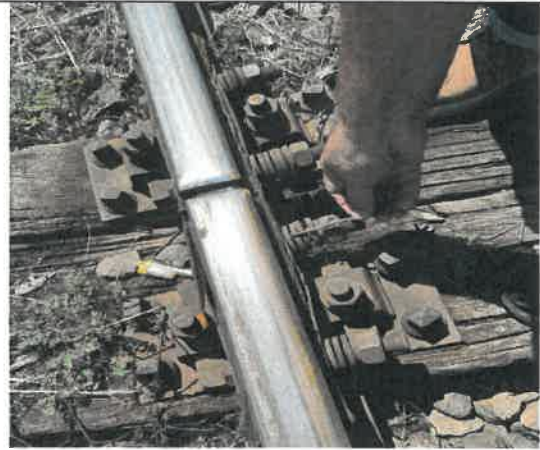
Turtiri la nivelul ciupercii sinei

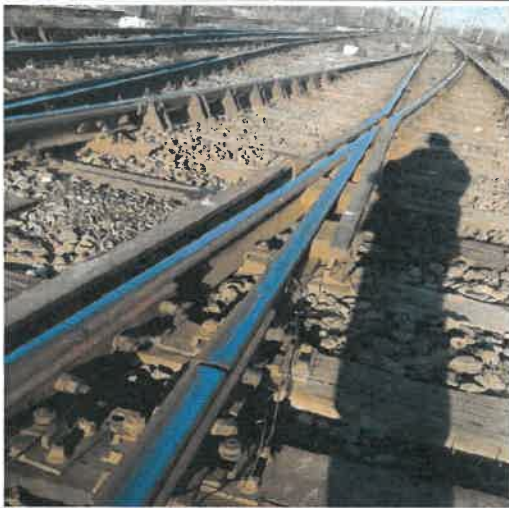
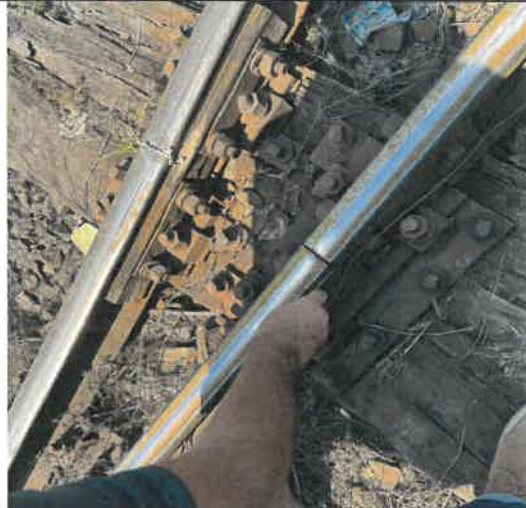
Uzuri la nivelul suprafeței de rulare pe zona aparatelor de cale

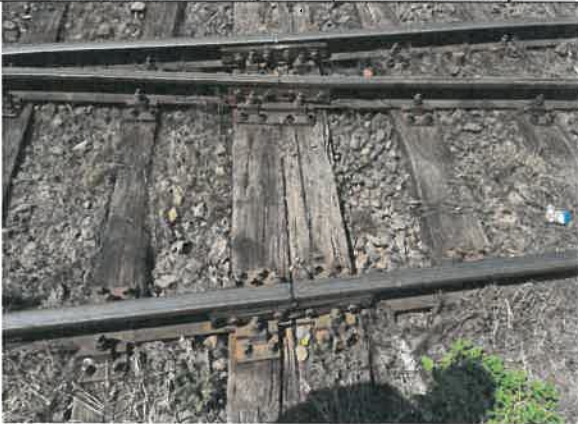
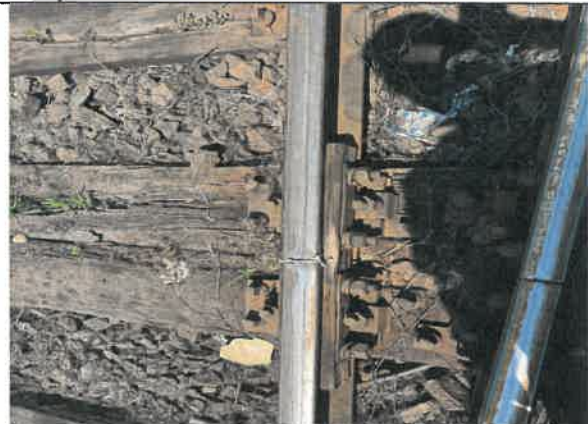
Exfolieri și știrbituri pe suprafața de rulare

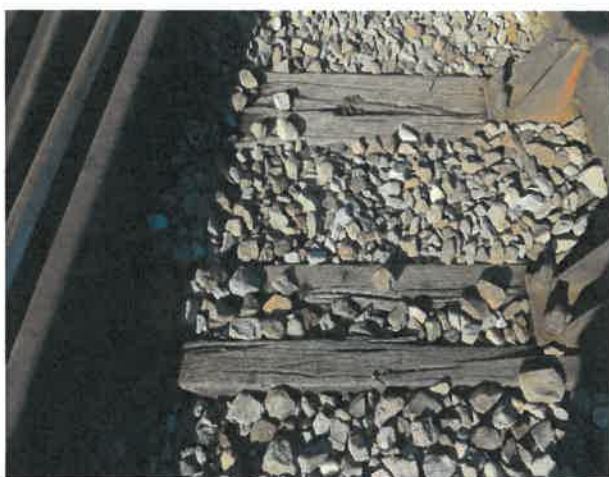
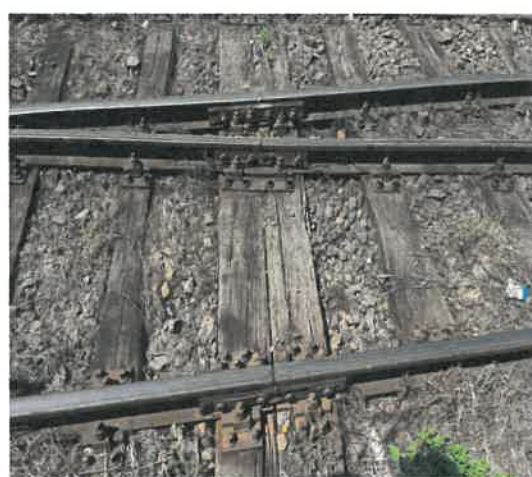
Traverse consecutive din lemn putrezite pe zona aparatelor de cale

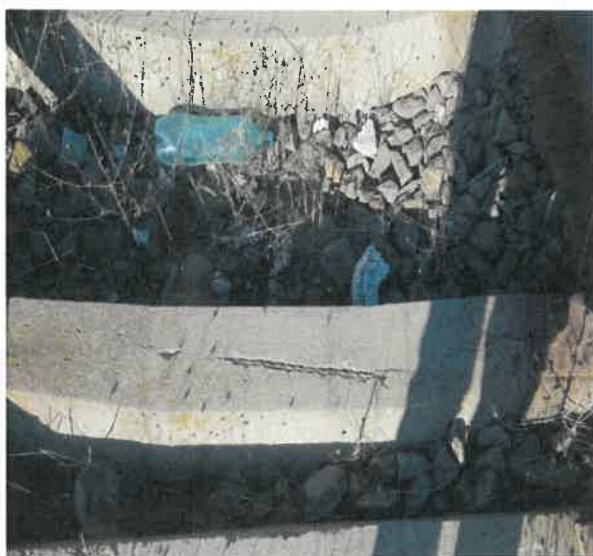
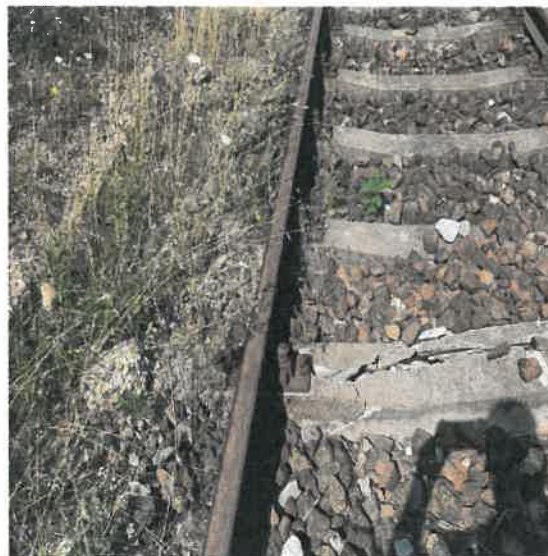
Multe dintre traversele de beton prezintă fisuri, pe zona centrală, la partea superioară. Fisurile sunt dezvoltate pe toată lățimea traverselelor. Unele traverse au armătura descoperită pe zona centrală, la partea superioară. Acest fenomen de degradare a traverselelor pe zona centrală la partea superioară indică o capacitate portantă scăzută a infrastructurii căii. Zona direct solicitată din dreptul șinelor are deformații mai mari decât zona centrală. Traversa ajunge să sprijine pe zona centrală și astfel apare moment de întindere în zona centrală, la partea superioară a traversei. De asemenea s-au observat și fisuri longitudinale în zona tirfoanelor.

Traverse din beton care prezintă exfolieri ale betonului și armatură dezgolită

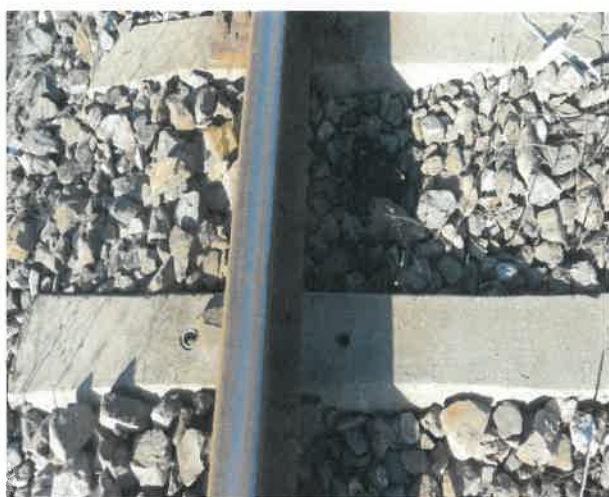
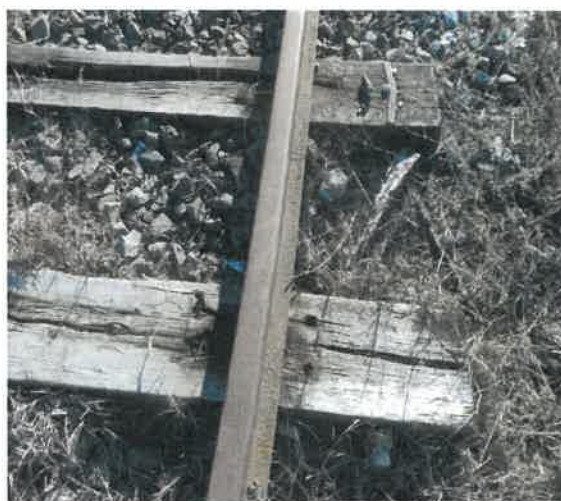
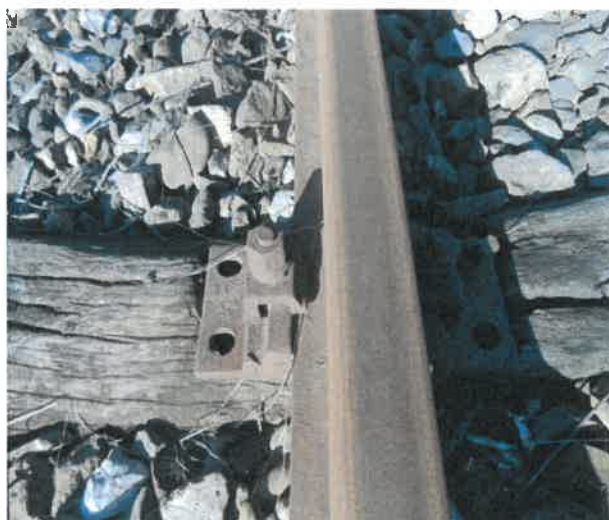
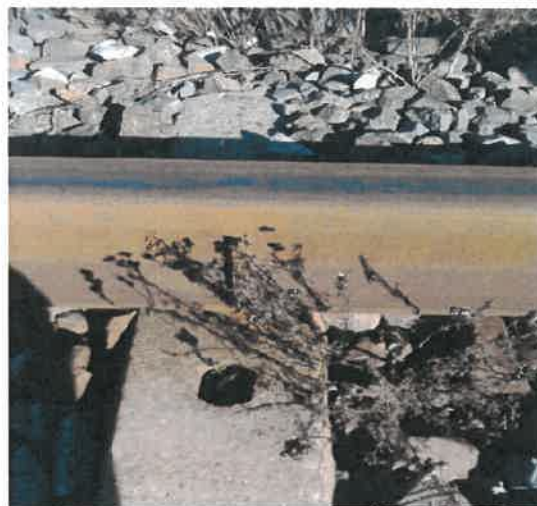
Lipsă elemente de prindere

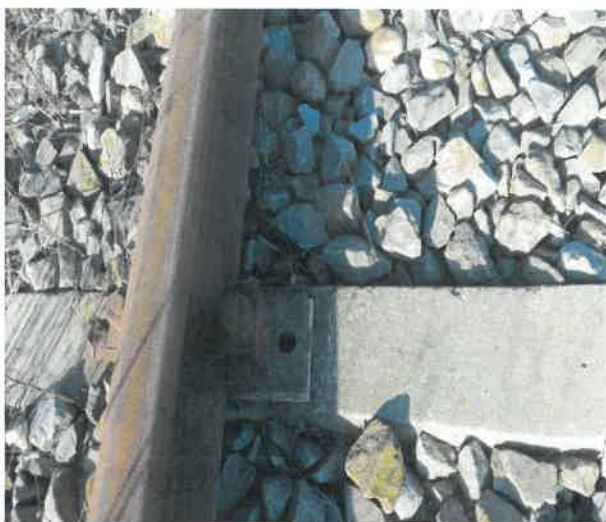
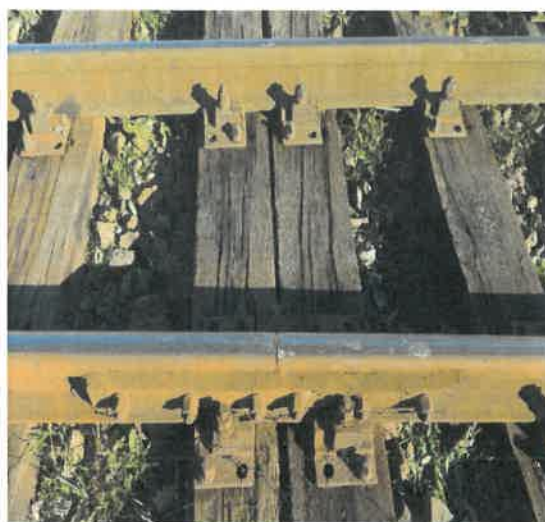
Inel resort lipsă, prinderi inactive

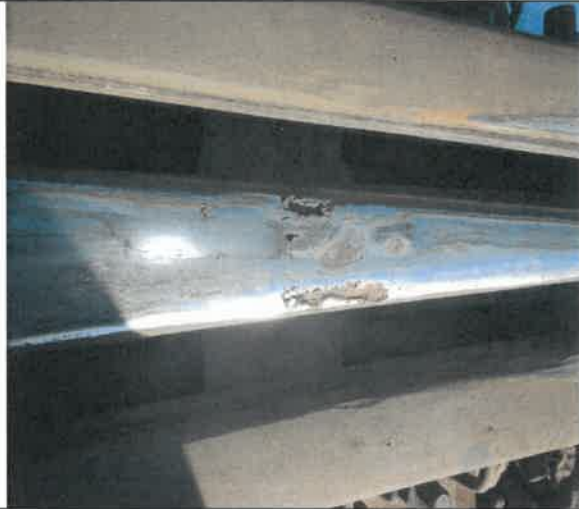
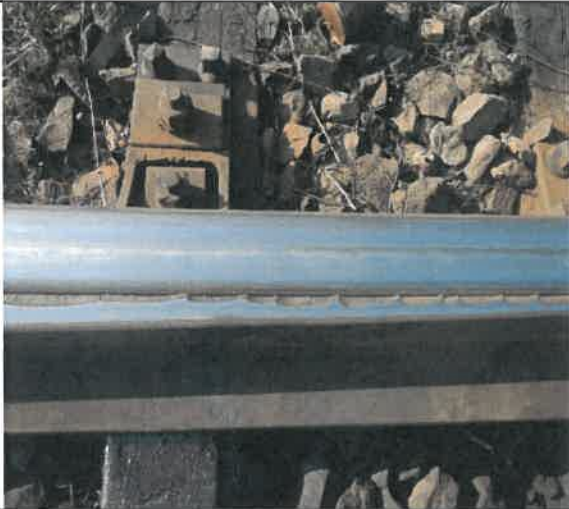
Desprindere de material

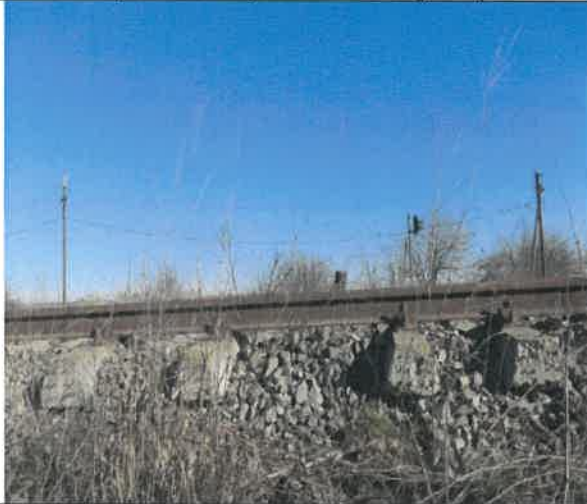
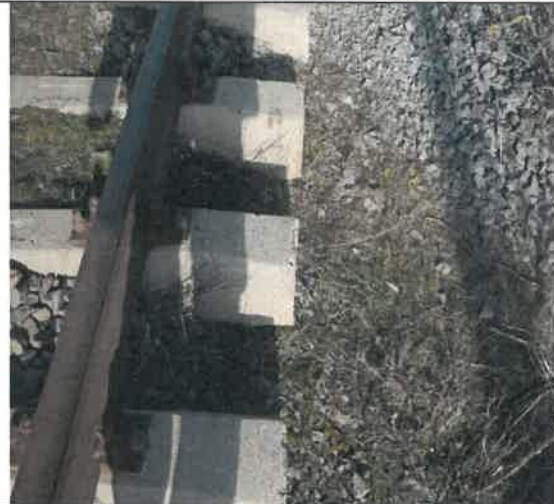
Platforma căii nu are lățime suficientă. Piatra spartă este cursă pe taluz.

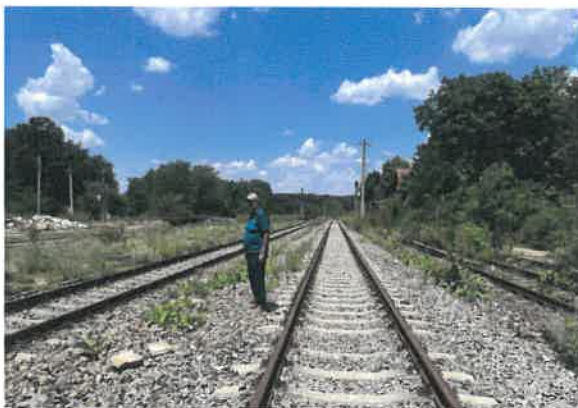
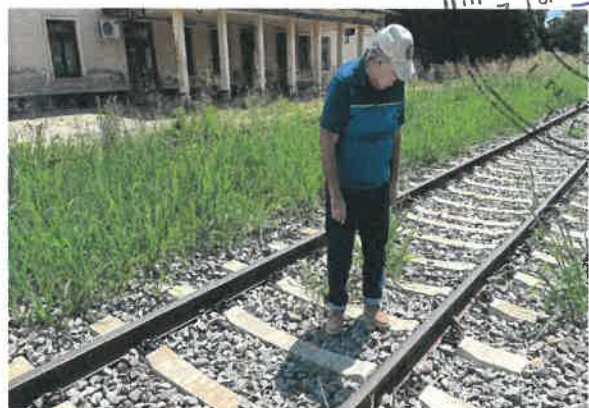
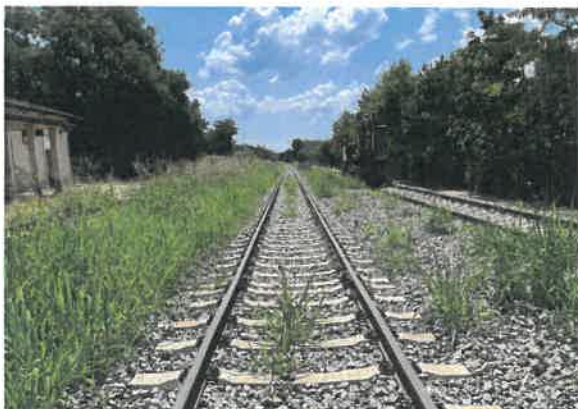
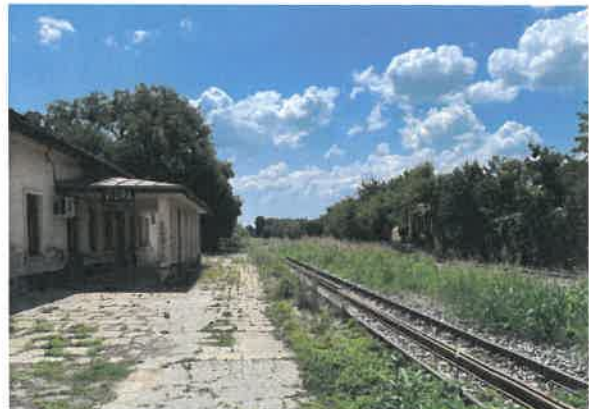
Completari de piatra sparta
