# EXPERTIZE TEHNICE LUCRĂRI CIVILE ÎN STAȚII JUDEȚUL CLUJ VOLUMUL I – RAPORT DE EXPERTIZĂ TEHNICĂ PARTEA II

*Reactualizare Studiu de Fezabilitate pentru  
„Electrificarea și reabilitarea liniei de cale  
ferată  
Cluj – Oradea - Episcopia Bihor”*

### EXPERTIZE TEHNICE CONSTRUCȚII CIVILE JUDEȚUL CLUJ PARTEA A II-A

NOIEMBRIE 2017

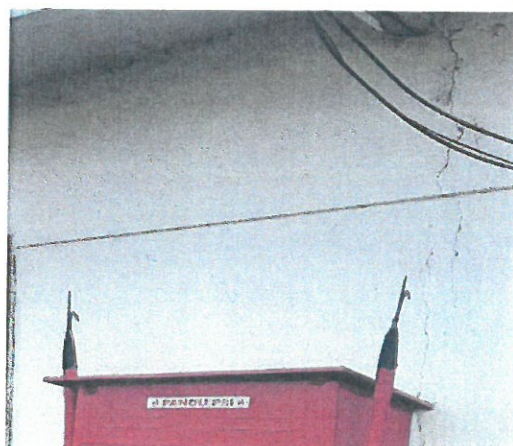
- Zona clădirii din față (principală):
  - Rost dislocat vertical pe fațada principală, după primele două încăperi din dreapta clădirii (înspre V);

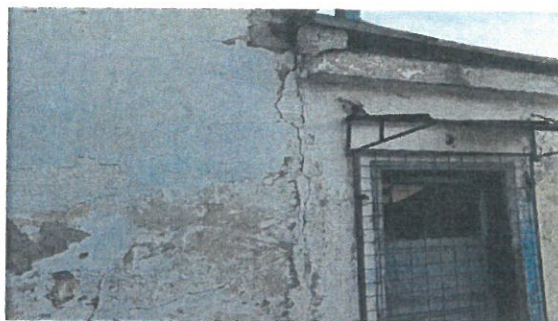
- Fisuri în unii pereți ai clădirii;

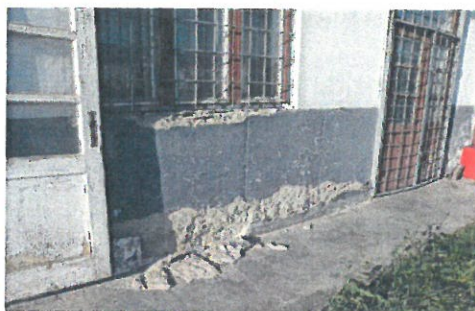
- Soclurile fațadelor sunt degradate;

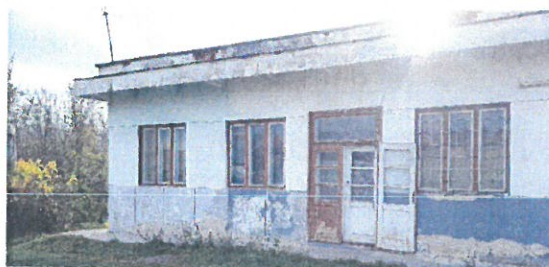
- Tencuielile, atât exterioare, cât și interioare, sunt în marea lor majoritate degradate;

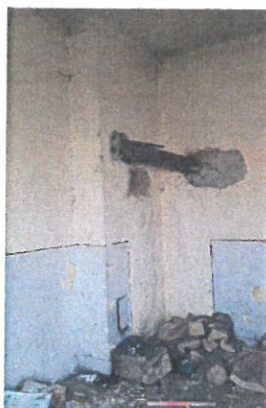
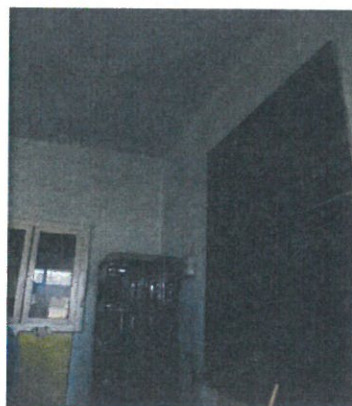
- Zugrăvelile și vopsitoriile la pereți sunt degradate în totalitate;

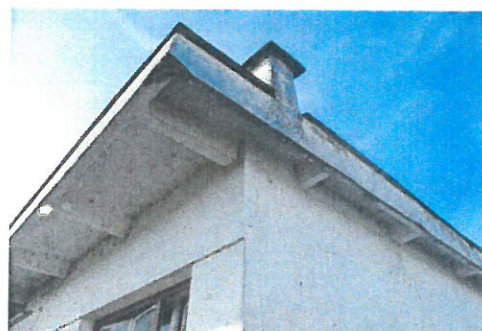
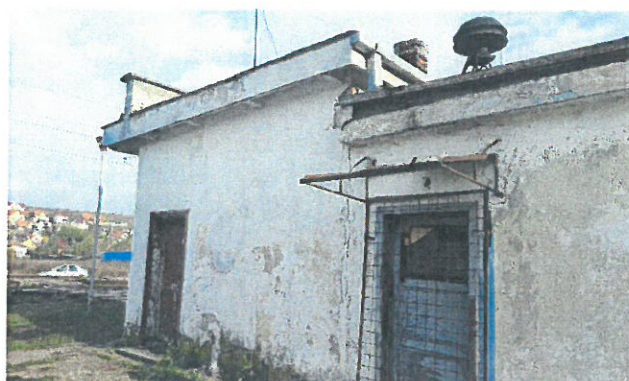
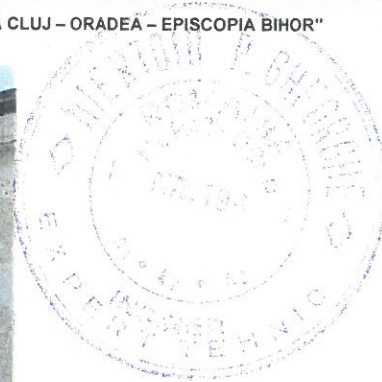
- Aticele din jurul acoperișului sunt degradate;

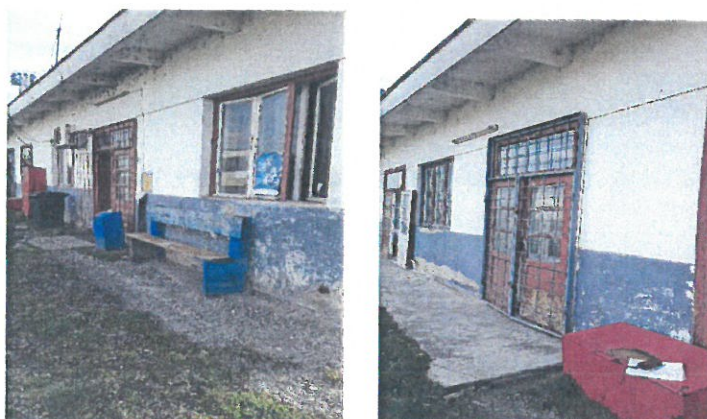
- Pardoselile sunt degradate în marea lor majoritate;
- Trotuarele din jurul clădirii sunt degradate în totalitate;

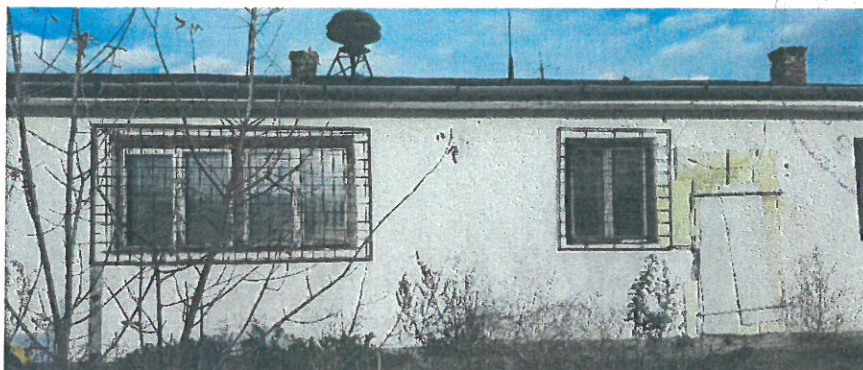
- Finisajele (tencuielile și zugrăvelile), atât exterioare, cât și interioare, sunt, în marea lor majoritate, degradate;

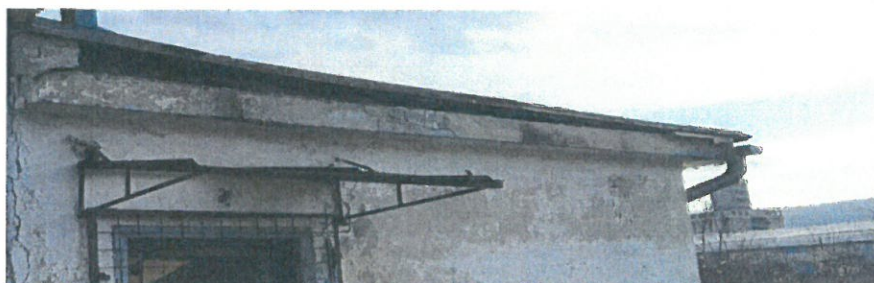
- Rosturile între fâșiile de planșeu ale acoperișului au lucrat;
- Înelitoarea de acoperiș este degradată, din materiale bituminoase, existând infiltrații prin planșeu în încăperi;
- Aticele din jurul acoperișului sunt degradate;

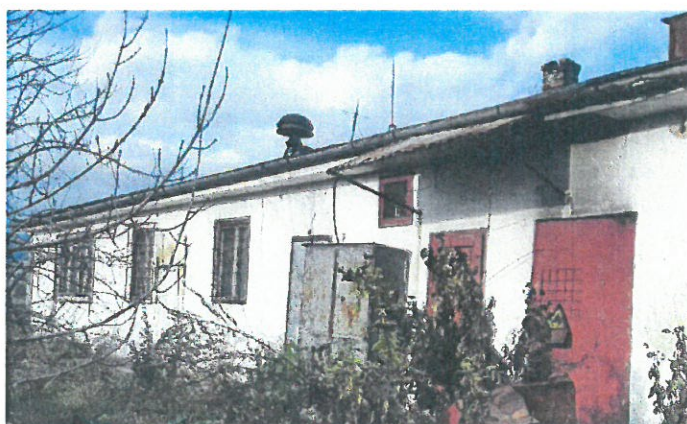
- Jgheburile și burlanele de colectare și dirijare a apelor de pe acoperiș sunt degradate;
- Tâmplăriile încăperilor sunt degradate în totalitate;

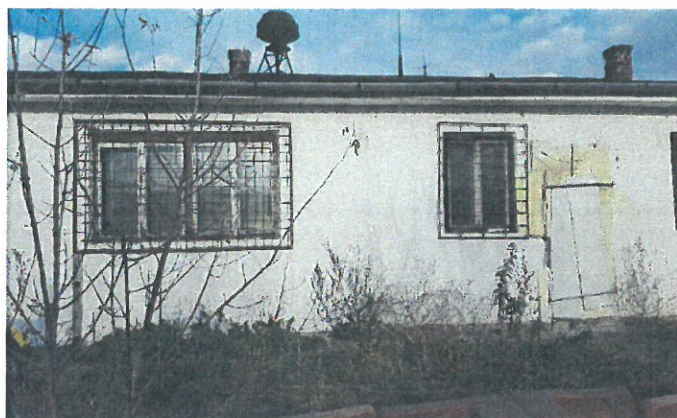
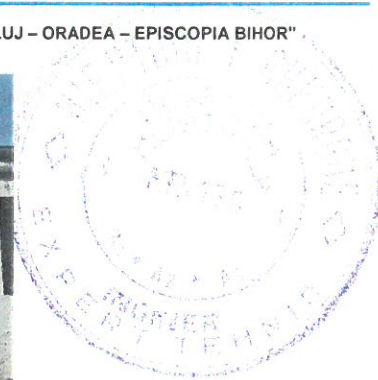
- Pardoselile sunt degradate în totalitate;
- Trotuarele din jurul clădirii sunt inexistente;

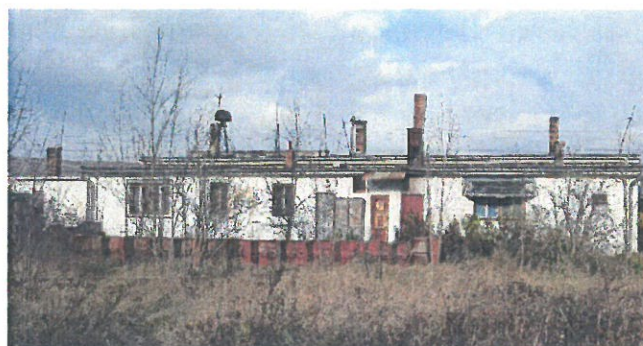
- În general clădirea din spate lasă impresia de a fi părăsită și neutilizată.

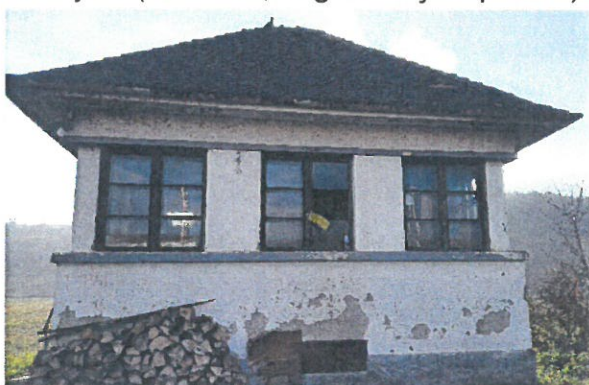
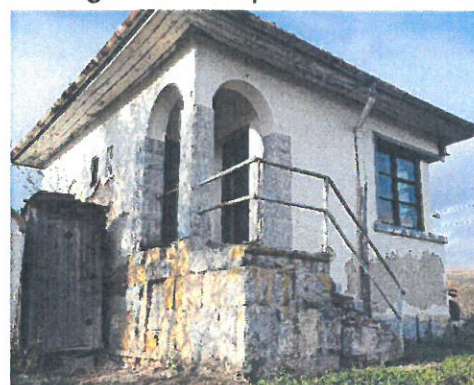
- Cabină centralizare nr.2-
  - Fisuri haotice în pereți;
  - Finisajele (tencuieli, zugrăveli și vopsitorii) sunt degradate în special la exterior;

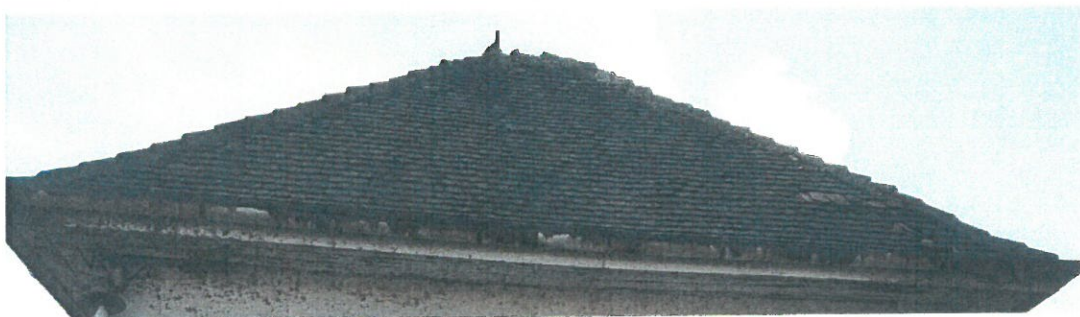
- Șarpanta din lemn a acoperișului parțial degradată prin putrezire, din cauza infiltrațiilor de apă prin învelitoare;
- Învelitoarea din țiglă ceramică este parțial degradată, ceea ce permite unele infiltrații prin planșul din lemn al podului, producându-i unele degradări;

- repararea unor elemente din lemn ale șarpantei, inclusiv a unor elemente ale podului din lemn;
  - revizuirea și repararea învelitorii din țiglă;
- înlocuirea tâmplărilor existente, care sunt degradate sau neetanșe;

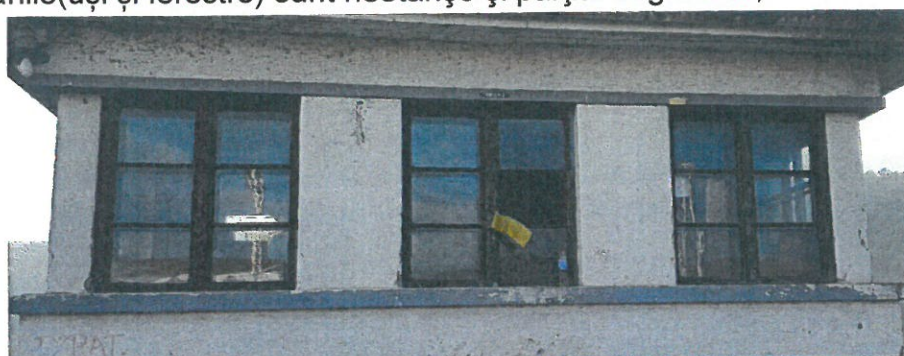
- Tâmplăriile(uși și ferestre) sunt neetanșe și parțial degradate;

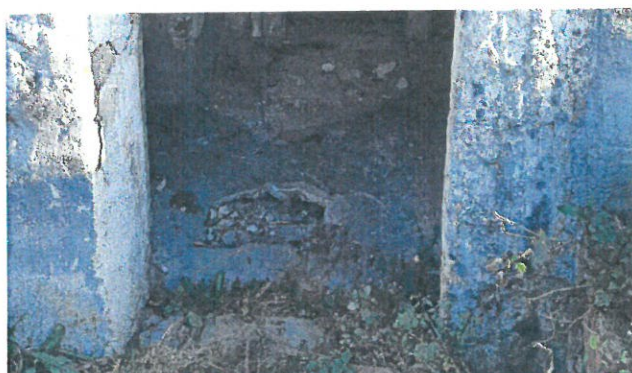
- Pardoselile sunt parțial degradate;

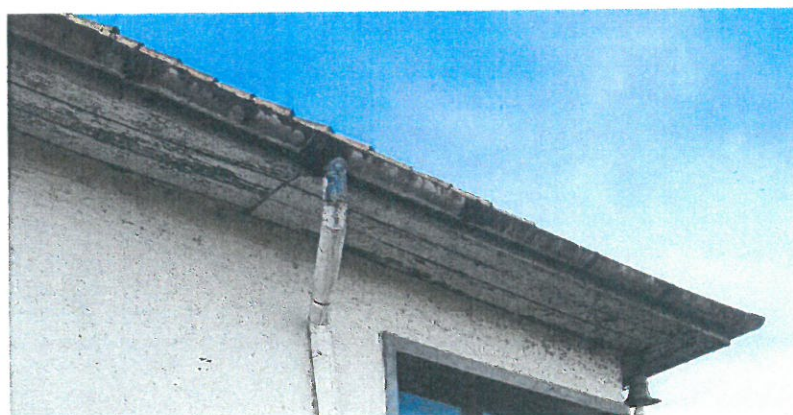
- Streașinile aferente acoperișului sunt degradate;

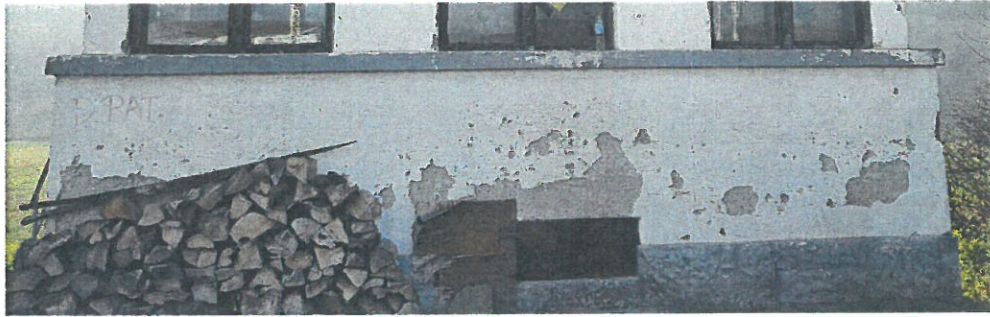
- Soclul din jurul clădirii este parțial degradat;

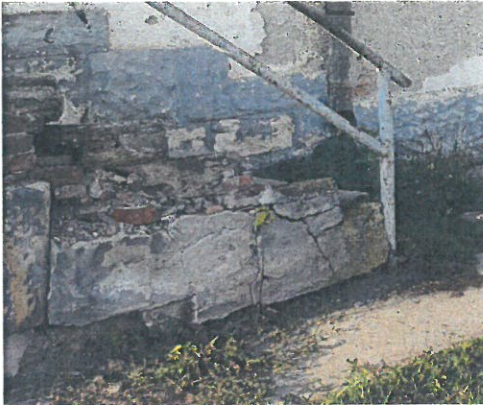
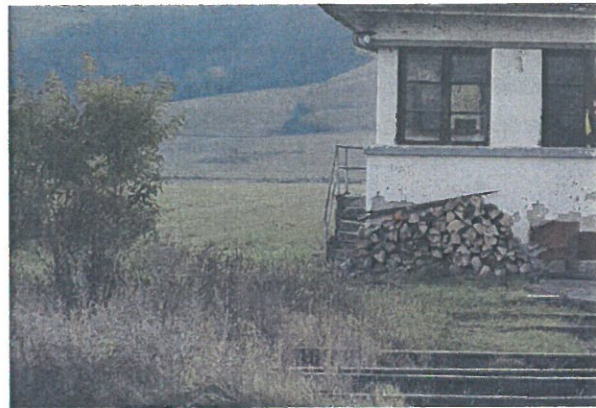
- Treptele de acces din exterior în clădire sunt total degradate;

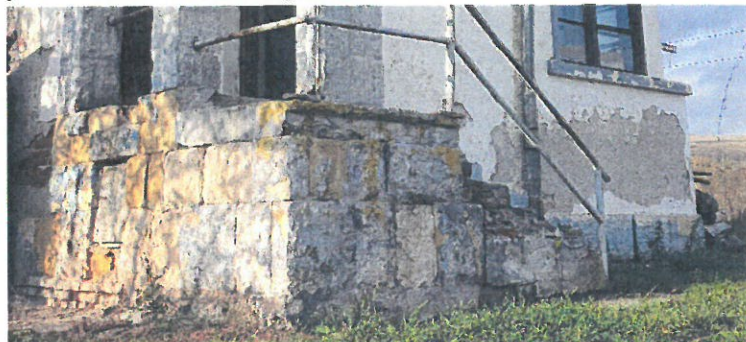
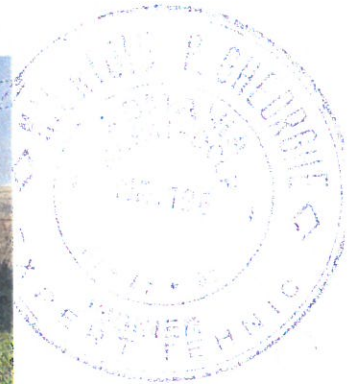
- Trotuarul din jurul clădirii este degradat.

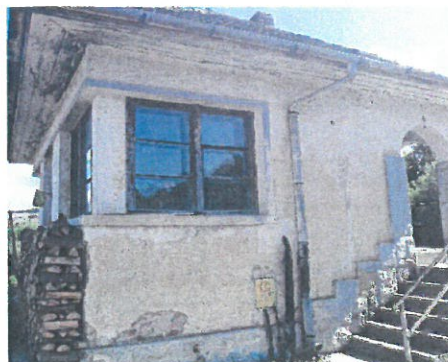
- Fisuri haotice în pereți;
- Finisajele (tencuieli, zugrăveli și vopsitorii) sunt degradate în special la exterior;

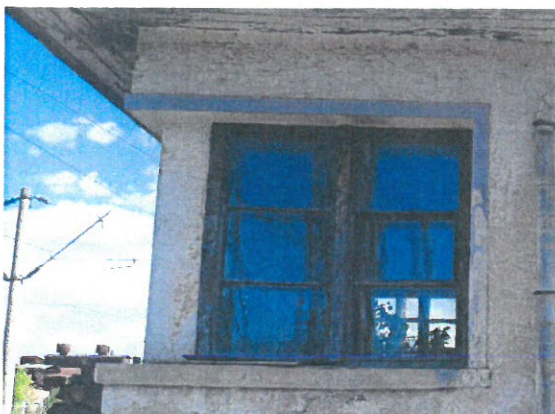
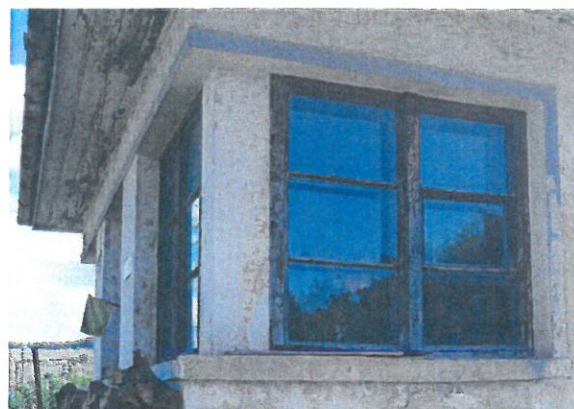
- Tâmplăriile(uși și ferestre) sunt neetanșe și parțial degradate;

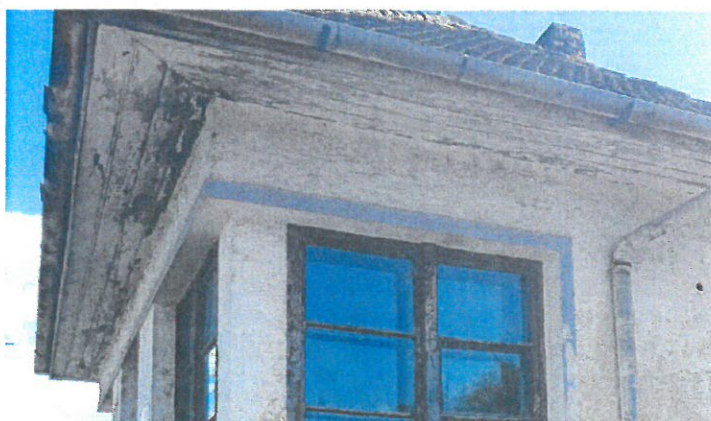
- Streașinile aferente acoperișului sunt degradate;

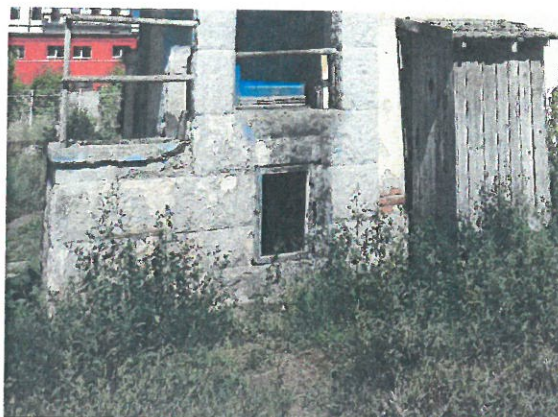
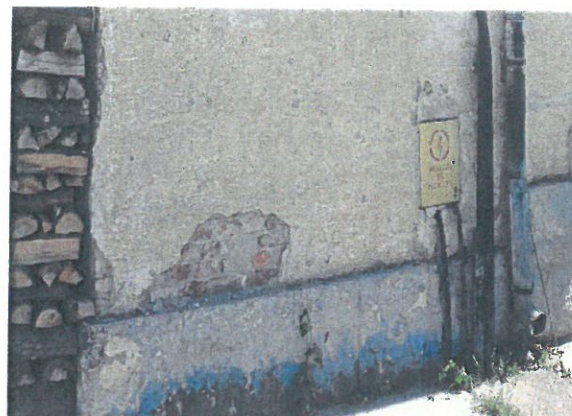
- Soclul din jurul clădirii este parțial degradat;

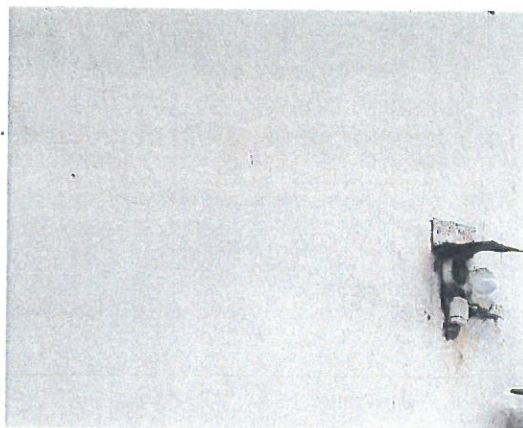
- *Cabină pază barieră km 507+978-*
  - Fisuri haotice în pereți atât la interior cât și la exterior;

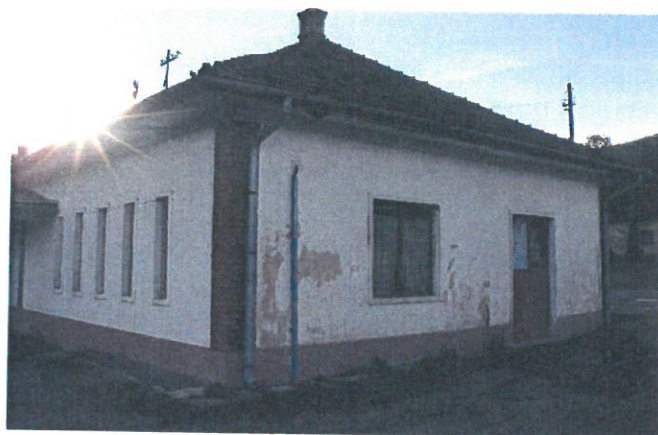
- Clădire călători + Locuință :
  - Fisuri haotice în pereți;

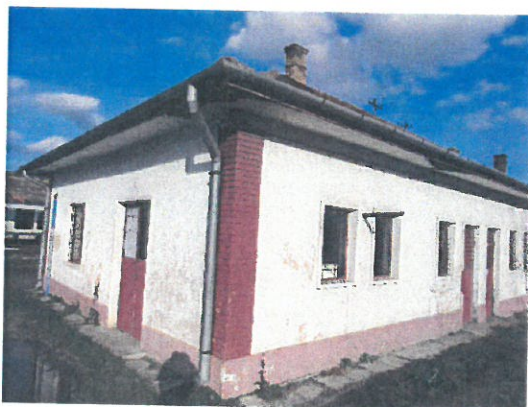
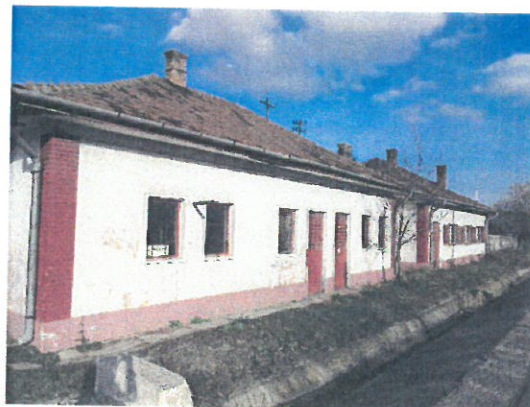
- Finisajele (tencuieli, zugrăveli și vopsitorii) sunt degradate în special la exterior;

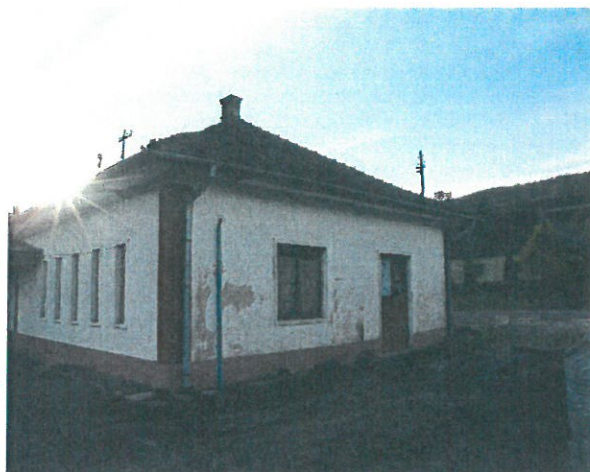
- Șarpanta din lemn a acoperișului parțial degradată prin putrezire, din cauza infiltrațiilor de apă prin învelitoare;

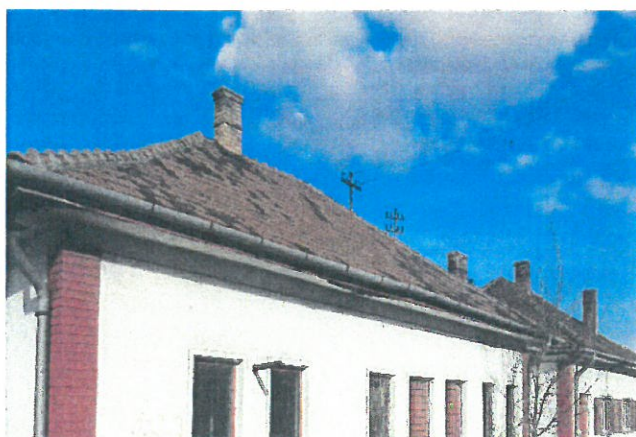
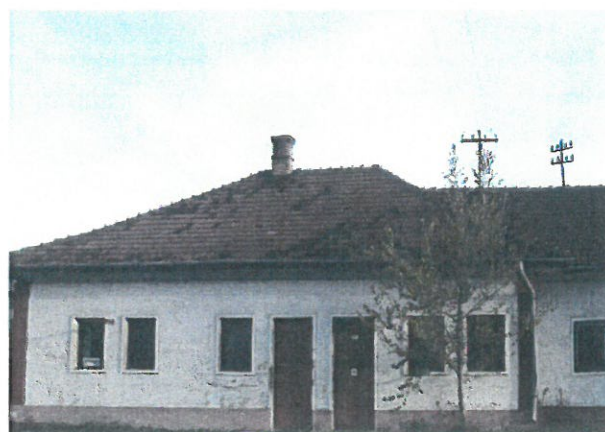
- Învelitoarea din țiglă ceramică este parțial degradată, ceea ce permite unele infiltrații prin planșeul din lemn al podului, producându-i unele degradări;

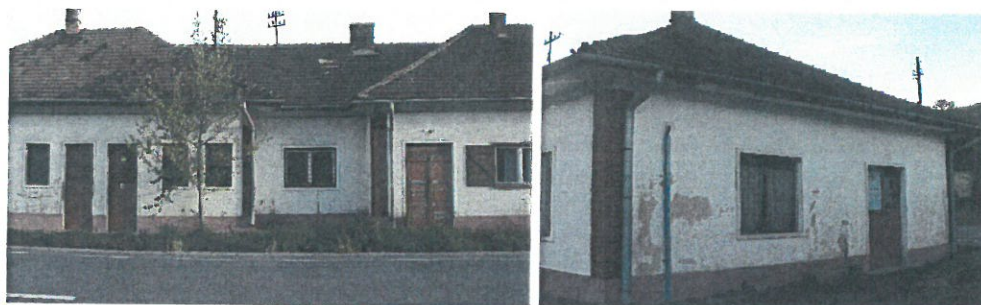
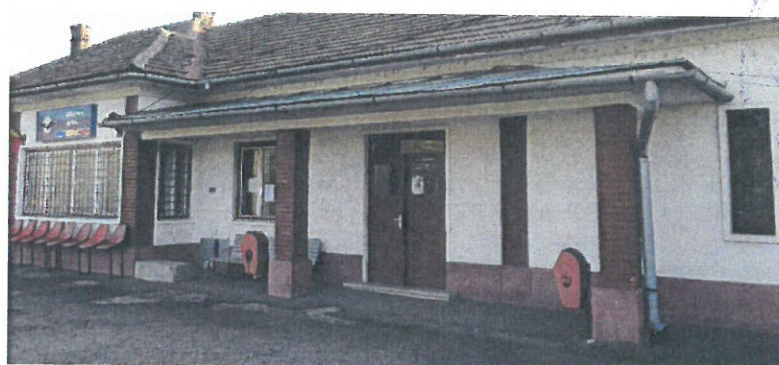
- Tâmplăriile (uși și ferestre) sunt neetanșe și parțial degradate;

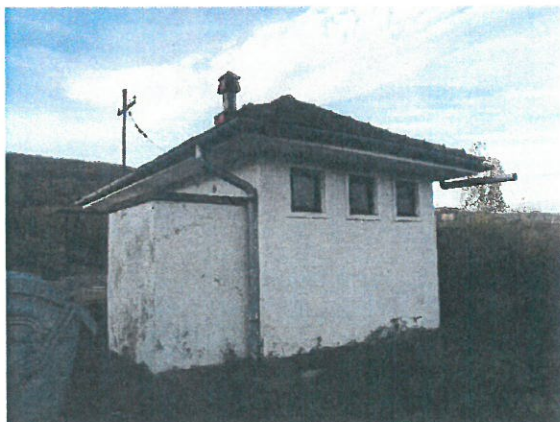
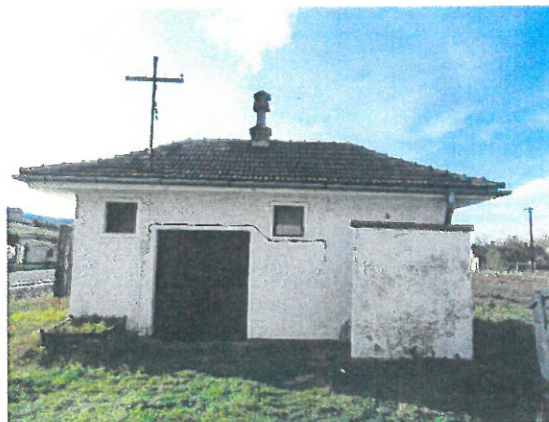
- Platforma peronului din fața clădirii este degradată integral;
  - Trotuarul din jurul clădirii este degradat.
- *WC Public + magazie:*
    - Finisajele (tencuiei parțial și zugrăveli total) sunt degradate;

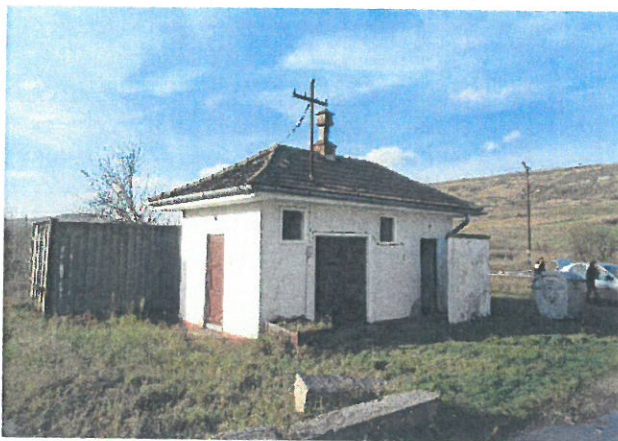
- Șarpanta din lemn a acoperișului parțial;
- Îneltoarea din țiglă ceramică este parțial degradată, ceea ce permite unele infiltrații prin planșeul din lemn al podului, producându-i unele degradări;

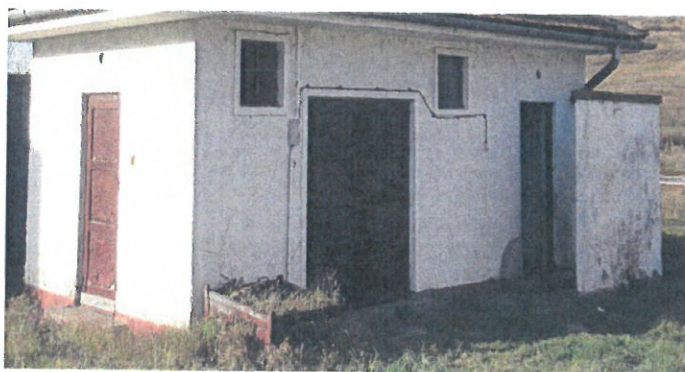
- Planșeul podului este parțial degradat din cauza infiltrațiilor de apă din acoperiș;
- Tâmplăriile (uși și ferestre) sunt neetanșe și parțial degradate, mai pronunțat în zona Wc-urilor;

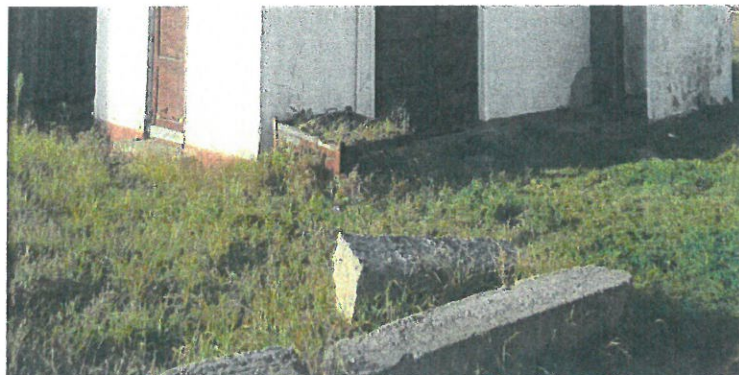
- Trotuarul din jurul clădirii este degradat.

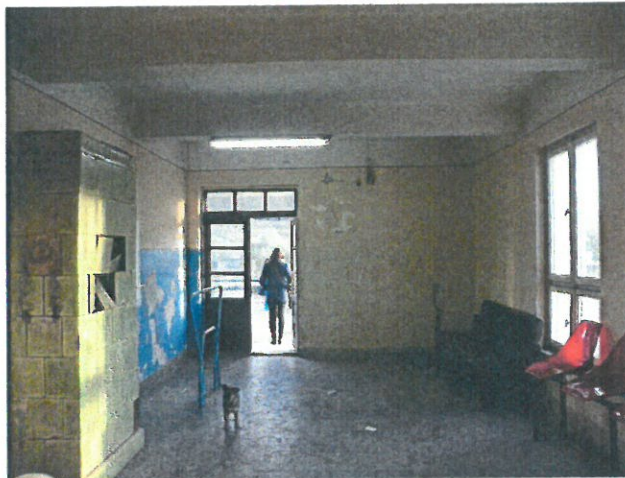
- *Clădire călători:*
  - Fisuri haotice în pereți;

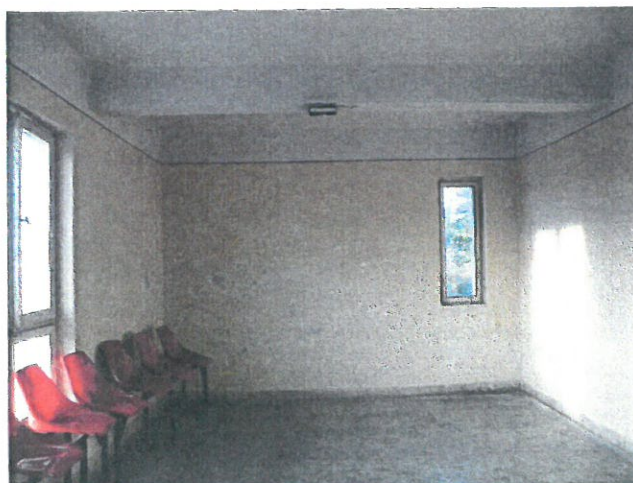
- Finisaje (tencuieli – parțiale și zugrăveli – total) – degradate atât la exterior, cât și la interior;

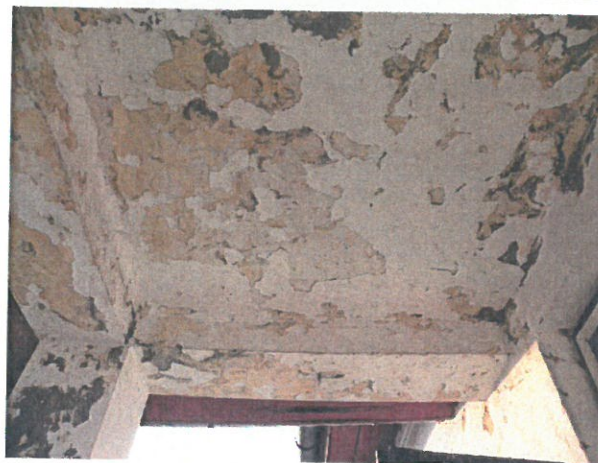
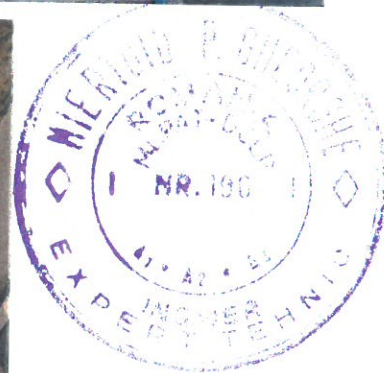
- Degradări la planșee din cauza infiltrațiilor de apă prin acoperiș, ce s-au extins și pe pereți, cel mai vizibil fiind la copertinele exterioare, care sunt adiacente biroului de mișcare;
- Șarpanta din lemn la acoperiș este parțial degradată prin putrezire din cauza infiltrațiilor de apă pluvială prin învelitoarea din țiglă;
- Învelitoarea din țiglă ceramică este degradată parțial, ceea ce a dus la infiltrații de apă în podul clădirii;
- Tâmplăriile (uși și ferestre) din lemn sunt degradate și neetanșe;

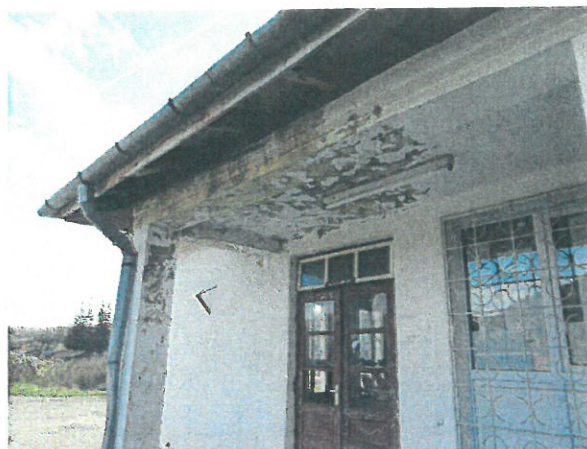
- Streașinile aferente acoperișului sunt parțial degradate;

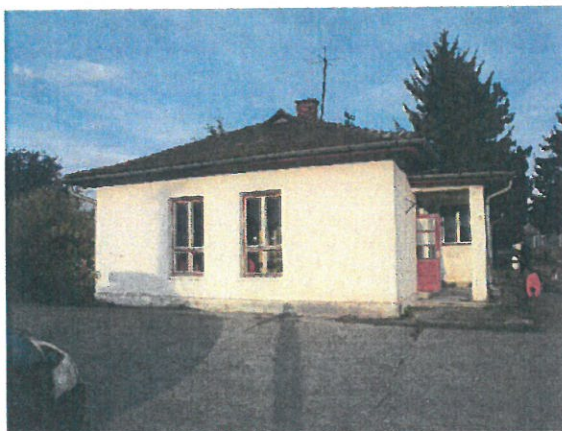
- Soclurile exterioare de la baza clădirii sunt parțial degradate;

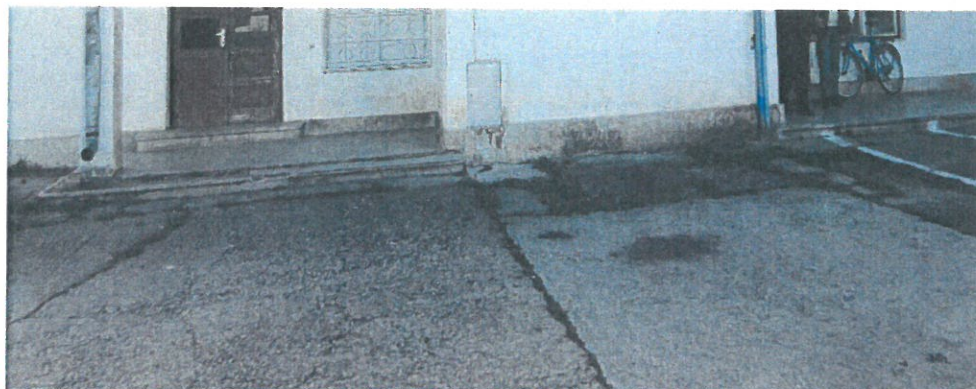
- Treptele de la intrările din exterior în clădire sunt parțial degradate;

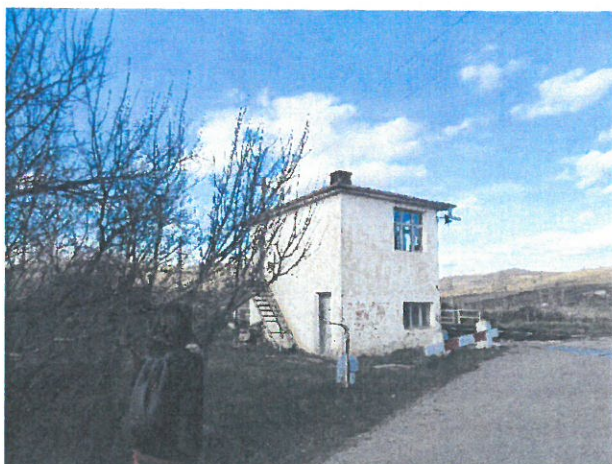
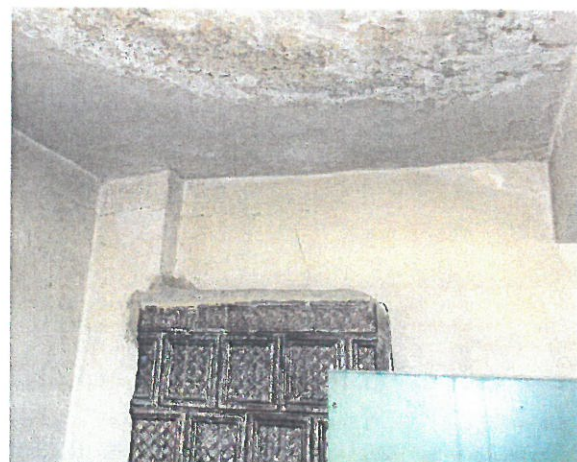
- **Cabină CEM 522-515:**
  - Fisuri orizontale în pereții de contur, în special la partea superioară a acestora, imediat sub structura acoperișului;

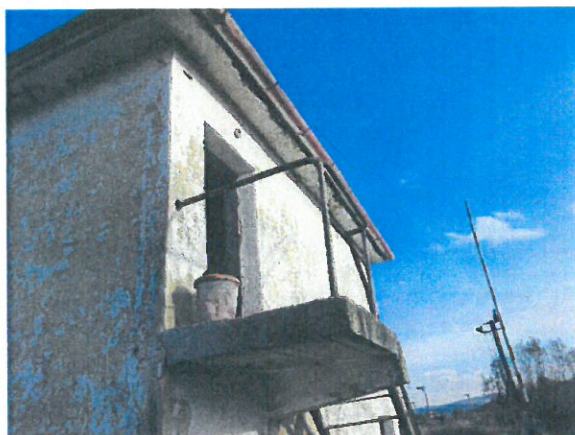
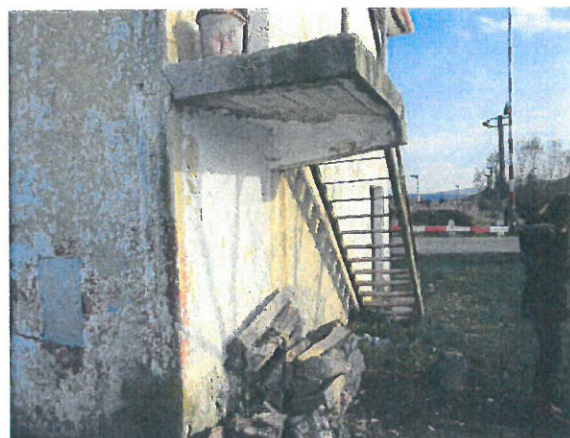
- Podestul exterior al scării de acces la etaj prezintă degradări prin căderea tencuielilor inferioare și fisuri în placă;

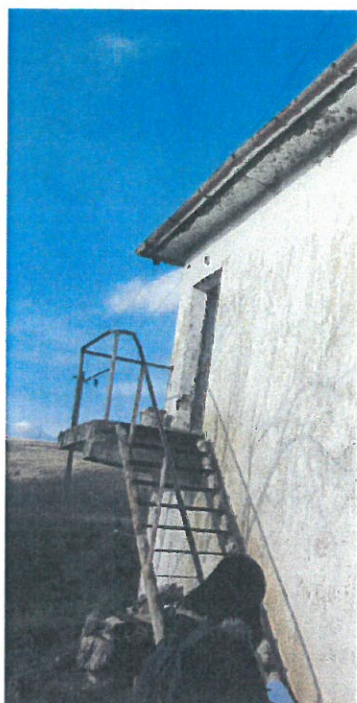
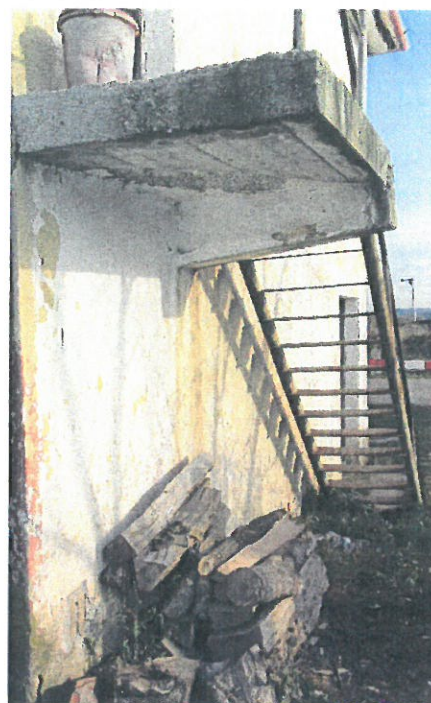
- Scara metalică de acces la etaj este ușor degradată prin coroziune, fiind neîntreținută;

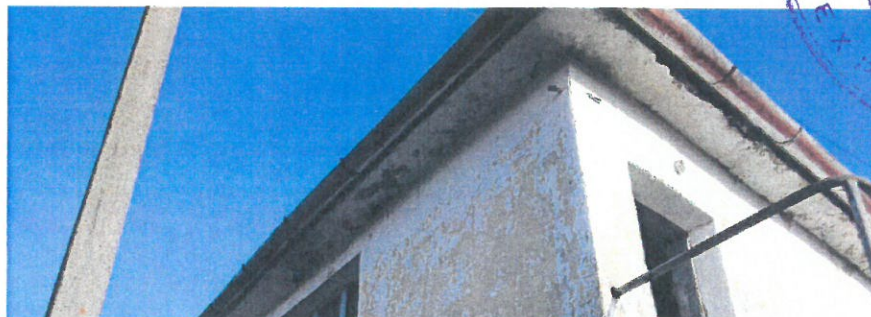
- Streașinile la acoperiș parțial degradate;

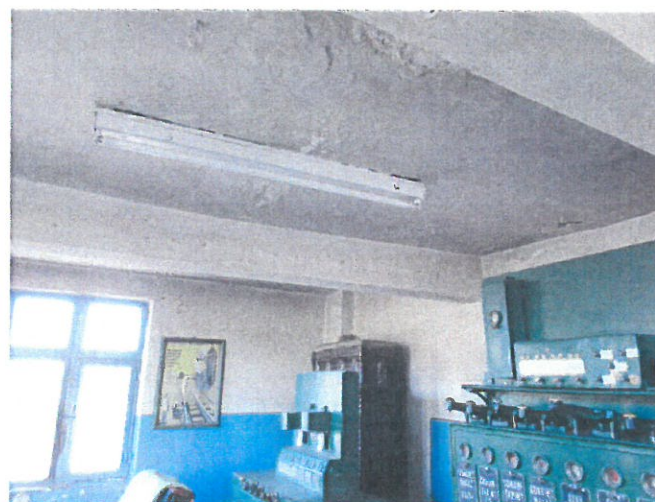
- Finisajele (tencuieli și zugrăveli), sunt degradate atât la exterior cât și la interior;

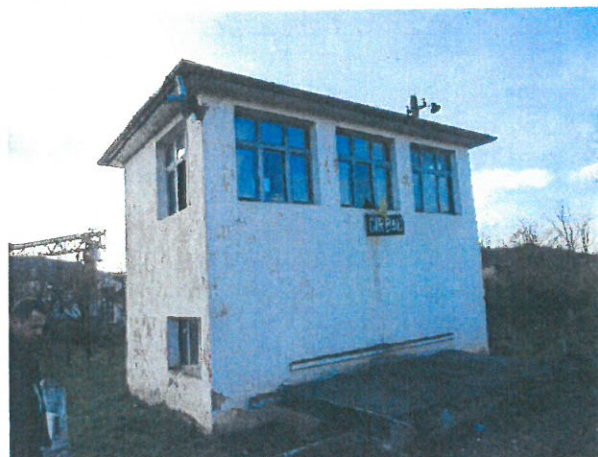
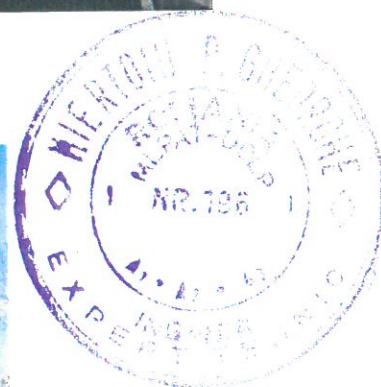
- Pardoselile sunt degradate, în special la etaj;
- Trotuarele din jurul clădirii lipsesc cu desăvârșire.

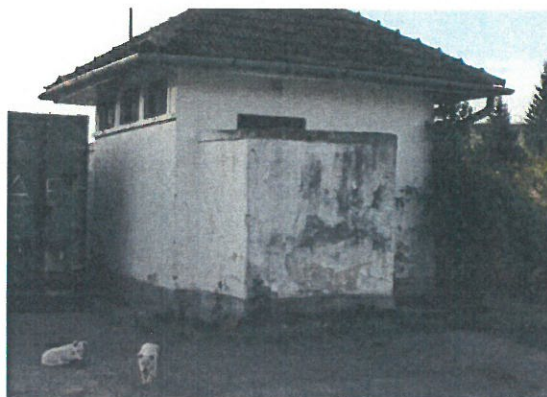
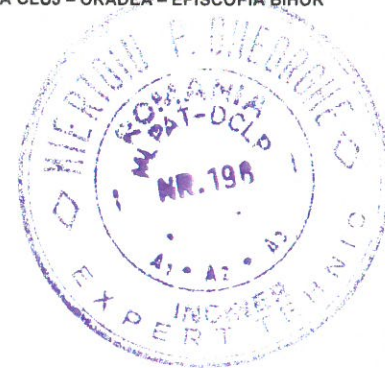
- WC public:
  - Finisajele (tencuieli și zugrăveli) sunt degradate;

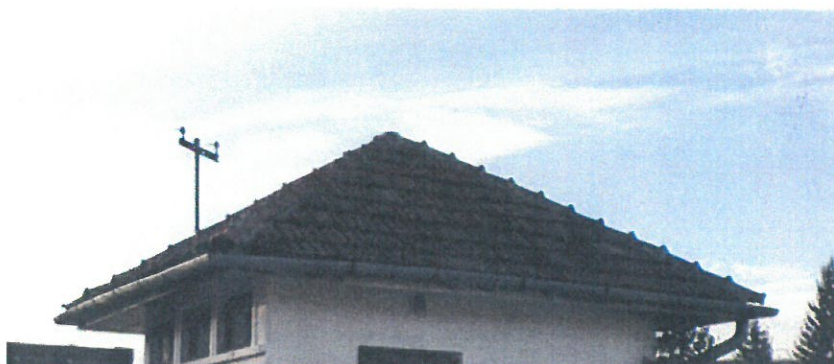
- Șarpanta din lemn a acoperișului este degradată parțial prin putrezire;
- Îneltoarea din țiglă ceramică este degradată;

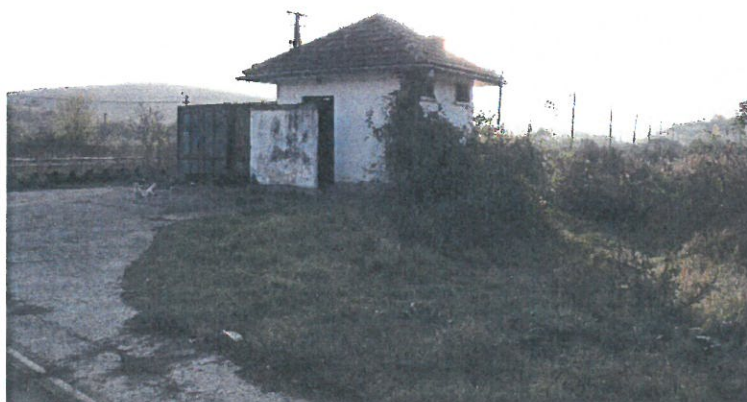
- Planșeul din lemn al podului este degradat parțial din cauza infiltrațiilor de apă prin acoperiș;
- Tâmplăriile (uși și ferestre) sunt degradate și neetanșe;
- Pardoselile sunt degradate;
- Soclurile din jurul clădirii sunt degradate;
- Trotuarele din jurul clădirii, cât și treptele de acces în clădire sunt degradate în totalitate;

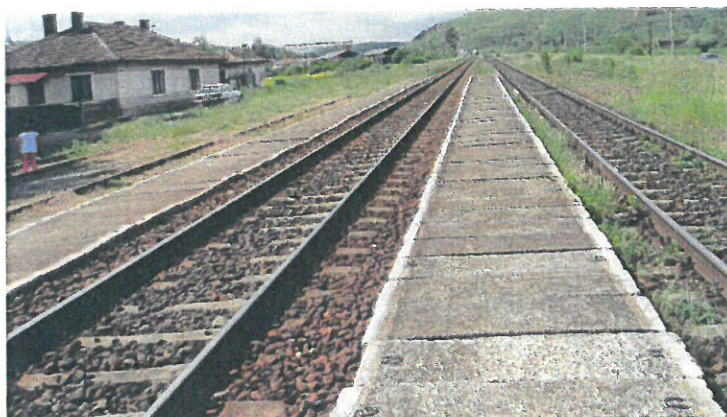
- Peroanele intermediare dintre liniile 2-3 și 3-4 sunt degradate parțial, prin uzura și deteriorarea mai multor elemente prefabricate ce compun peroanele, totodată unele peroane s-au deplasat în timp atât pe verticală cât și pe orizontală, menționând că acestea au fost montate la cotele indicate de normele în vigoare la momentul execuției

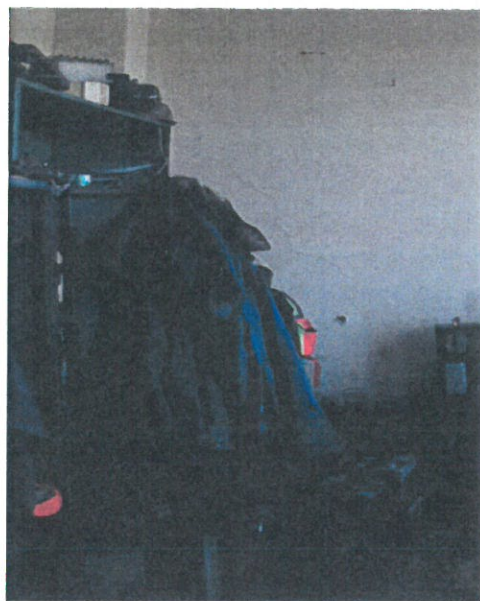
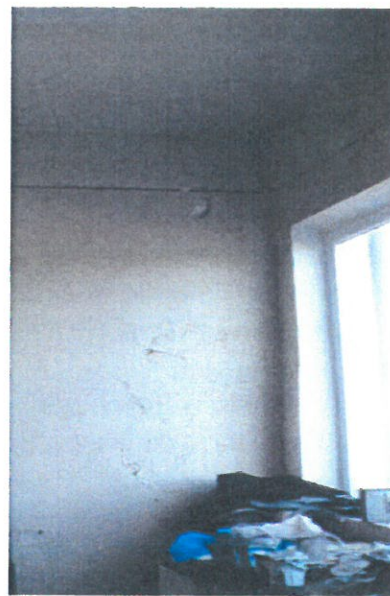
- *Clădire călători și CED:*
  - Parter:
    - Fisuri în pereți, care sunt vizibile în puținele camere la care nu s-au refăcut zugrăvelile;

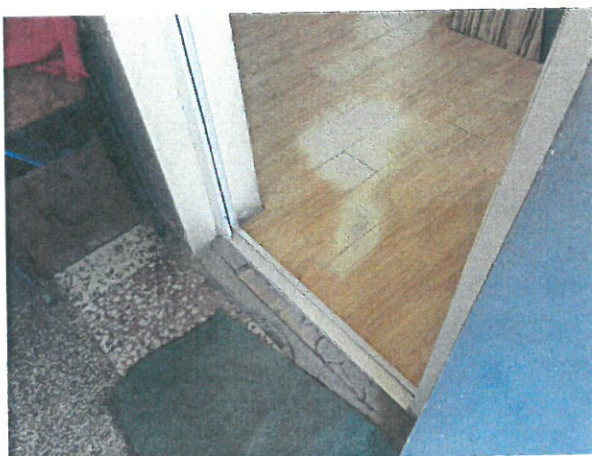
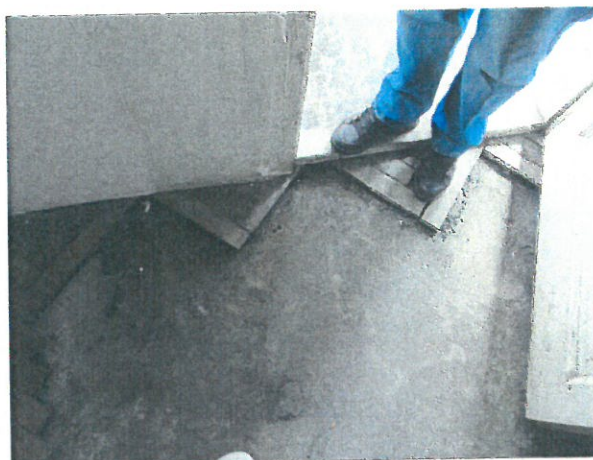
- Pardoseli degradate parțial;

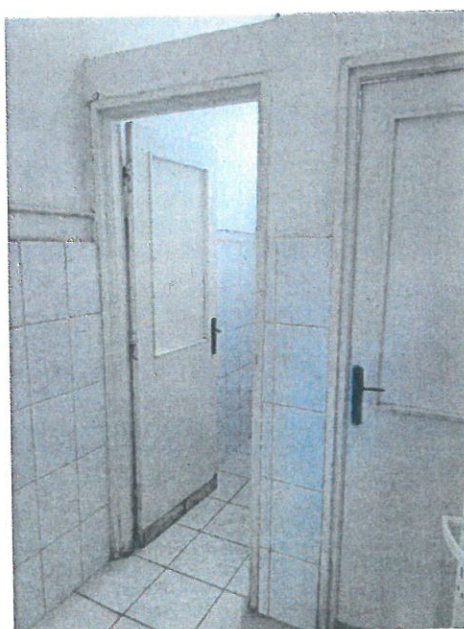
- Tâmplăriile existente, la care nu s-a intervenit, sunt parțial degradate și neetanșe;

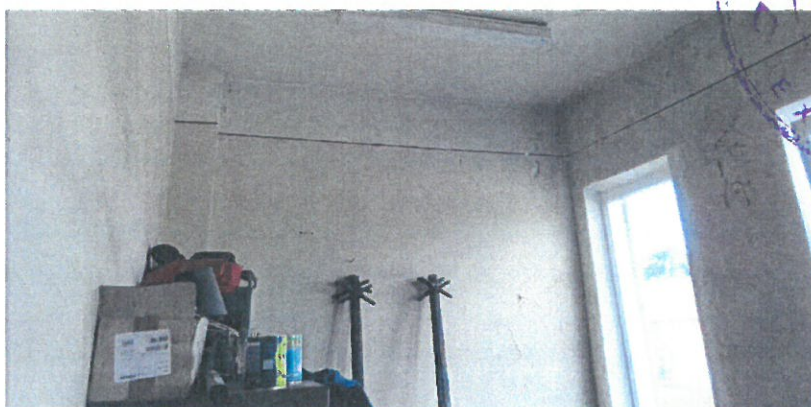
- Etaj (unde nu s-au efectuat reparații):
  - Fisuri și crăpături pe diferite direcții în pereți;

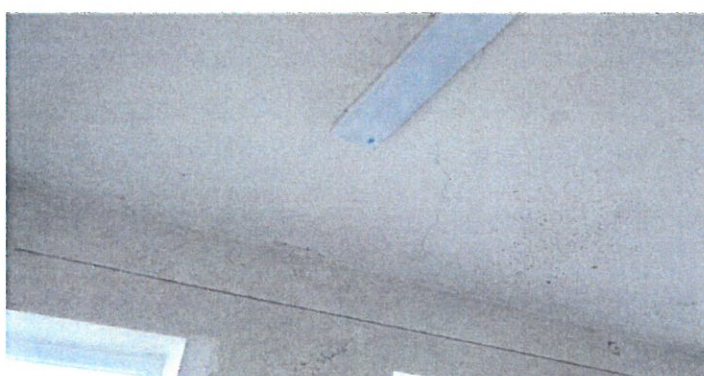
- Fisuri înclinate în planșeul de beton de peste etaj (la terasa de acoperiș a etajului);

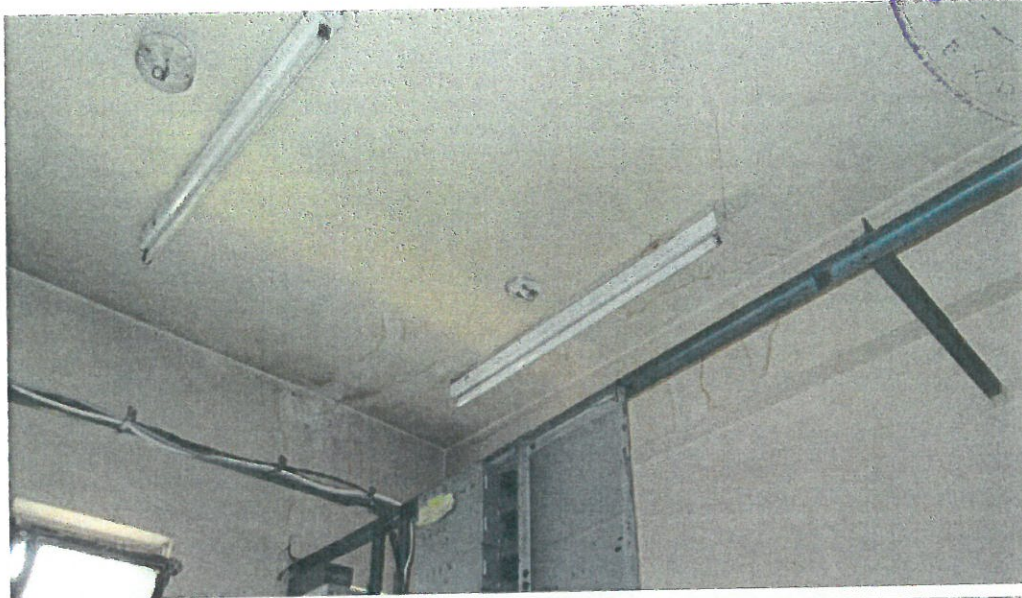
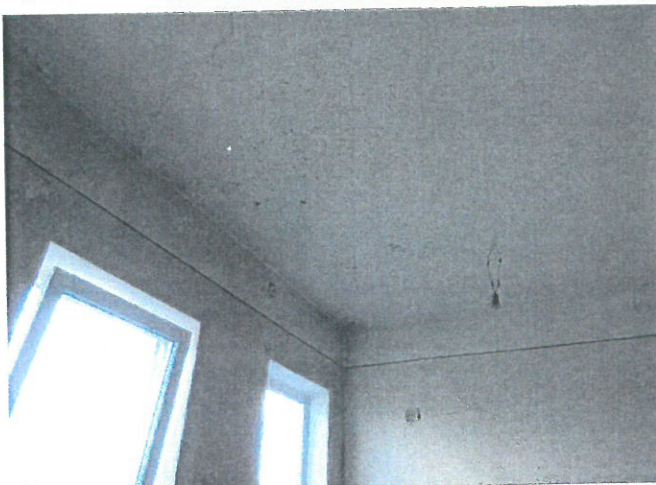
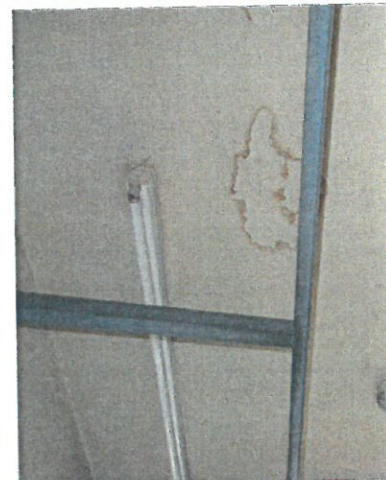
- Degradări ale planșeului de acoperiș, dar și la pereți din cauza infiltrațiilor de ape pluviale prin planșeul de acoperiș;

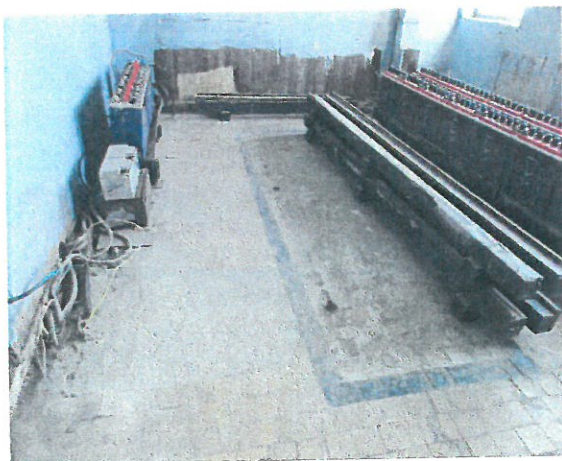
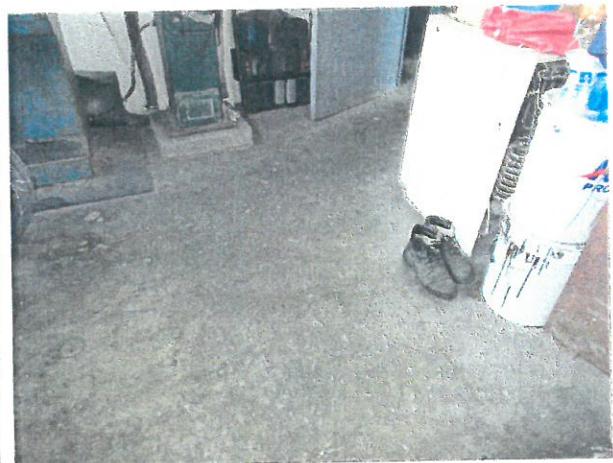
- Fisuri în șpaleții dintre ferestrele de la etaj, dar și în unii parapeți ai ferestrelor;
- Degradări la pardoselile finite de la etaj;

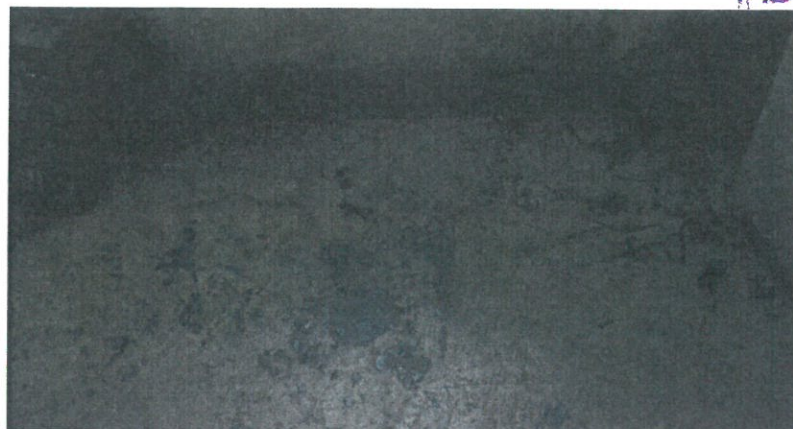
- Degradări parțiale la pardoselile suport din camerele utilajelor (relee, TTR, etc.);
