# EXPERTIZE TEHNICE LUCRĂRI CIVILE ÎN STAȚII JUDEȚUL CLUJ VOLUMUL I – RAPORT DE EXPERTIZĂ TEHNICĂ PARTEA II

*Reactualizare Studiu de Fezabilitate pentru  
„Electrificarea și reabilitarea liniei de cale  
ferată  
Cluj – Oradea - Episcopia Bihor”*

### EXPERTIZE TEHNICE CONSTRUCȚII CIVILE JUDEȚUL CLUJ PARTEA A II-A

NOIEMBRIE 2017

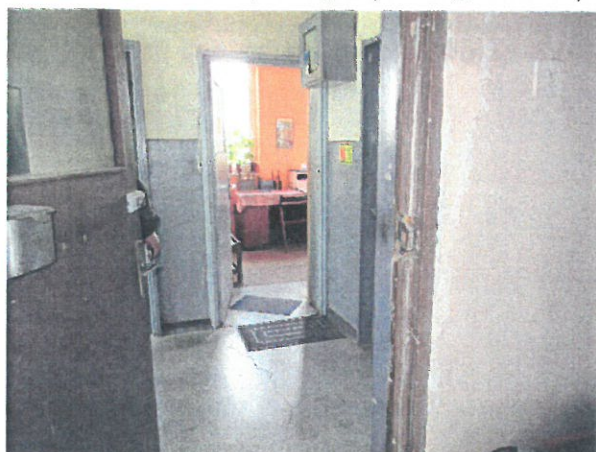
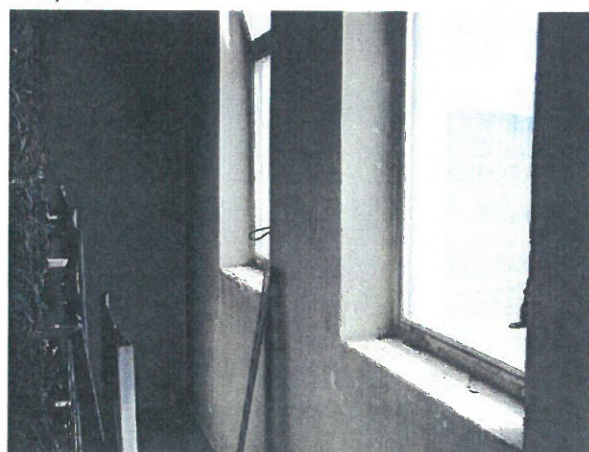
- Tâmplării parțial degradate și neetanșe;

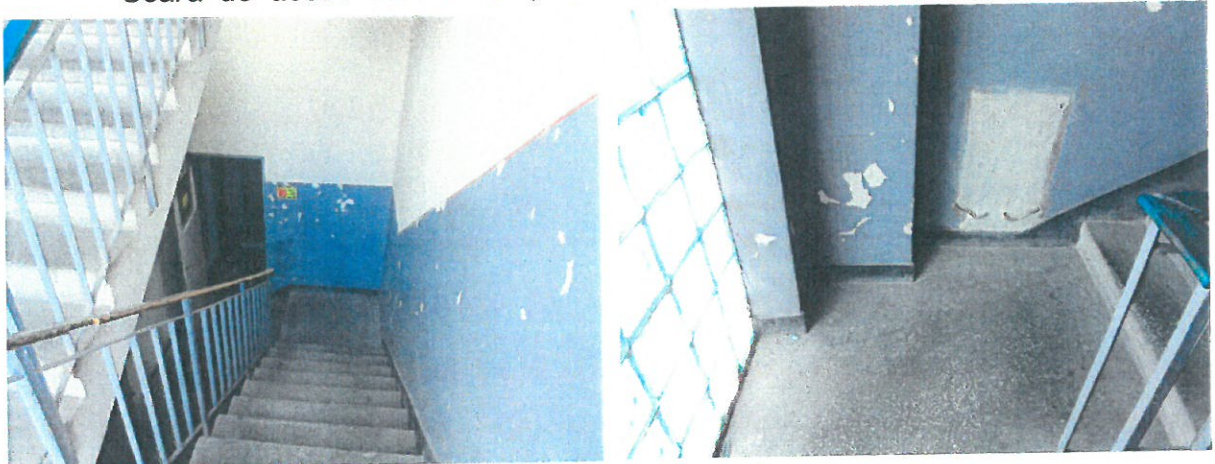
- Scara de acces între nivele, care este din beton armat, prezintă ciobituri la

elementele de finisaje (mozaic turnat).

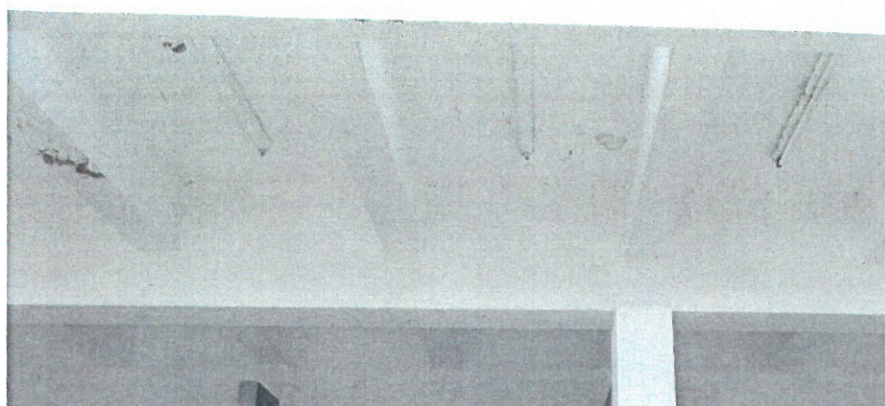
- La exterior:
  - La fațadele clădirii se constată ușoare degradări la atice, tencuieli și zugrăveli;

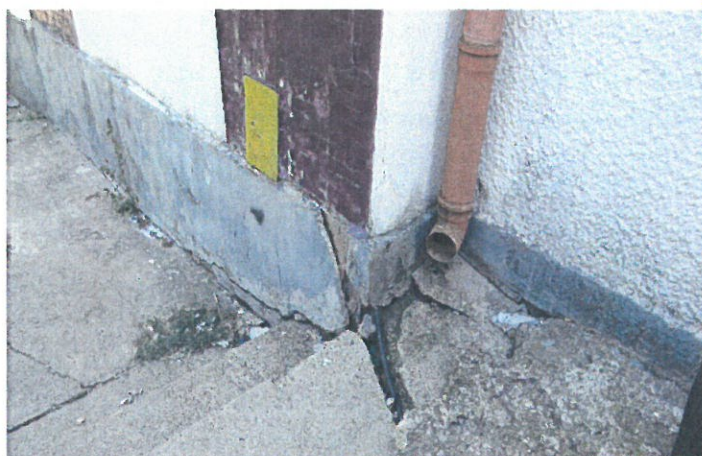
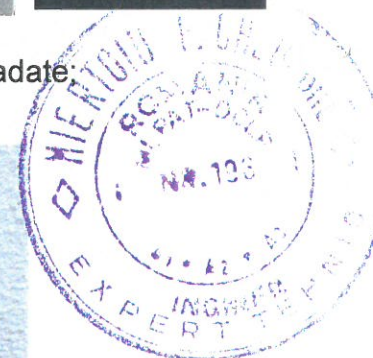
- Soclurile clădirii, de la baza acesteia, sunt parțial degradate;

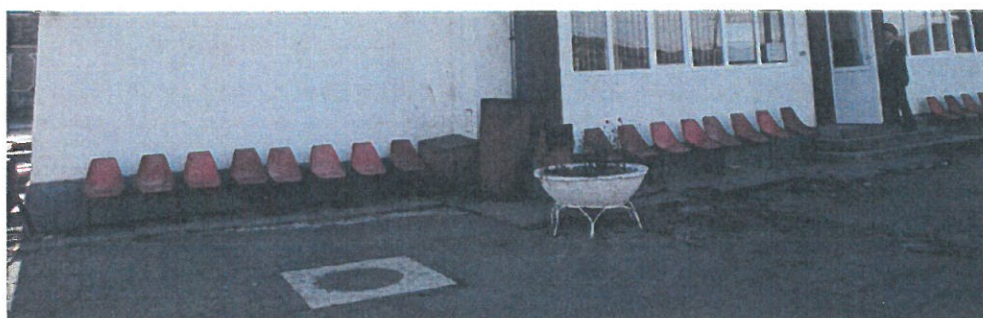
- Trotuarele din jurul clădirii sunt parțial degradate;

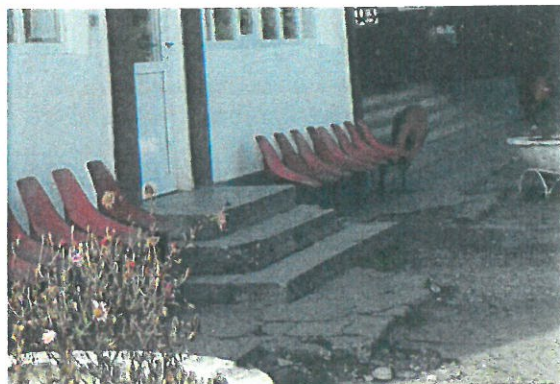
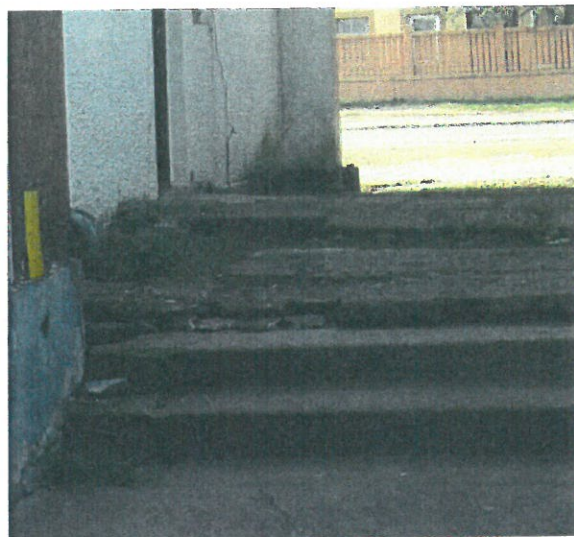
- Scările de acces din exterior, la toate intrările în clădire sunt degradate;

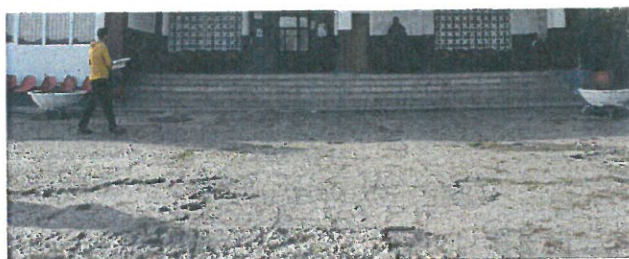
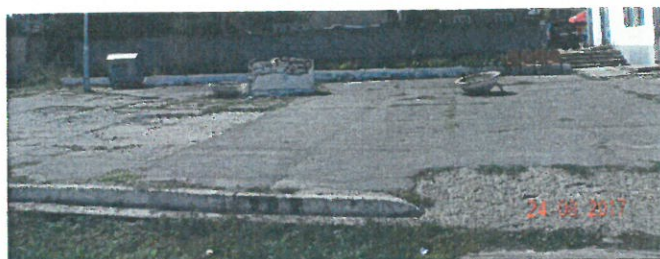
- Platforma betonată din fața clădirii de călători la peronul 1 este degradată în totalitate;

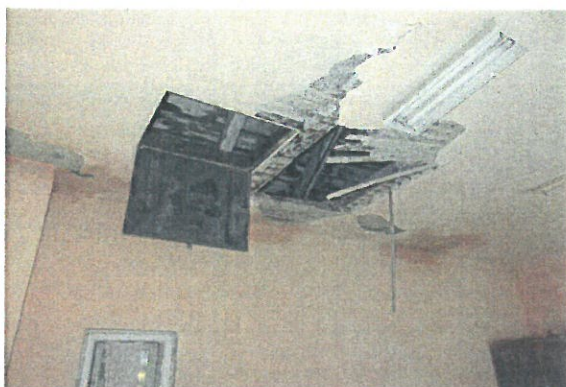
- Planșeul din lemn al podului este degradat, cu unele părți prăbușite;

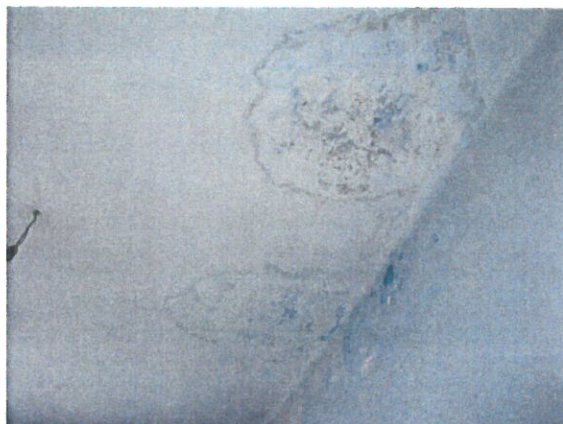
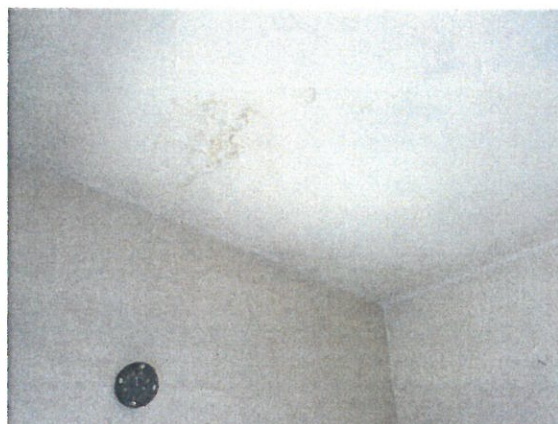
- Infiltrații de apă prin acoperiș și implicit prin podul de acoperiș;

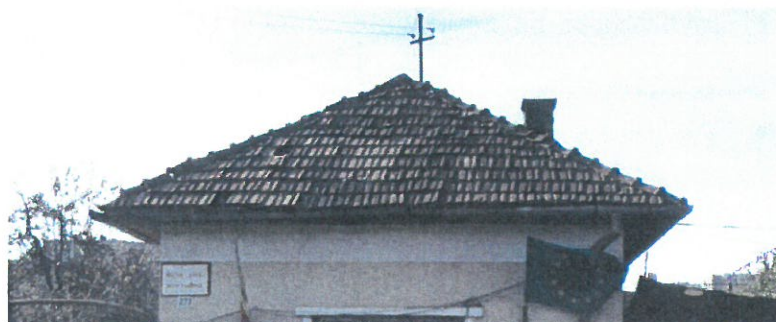
- Învelitoarea din țiglă ceramică arsă, pe astereală din lemn, este degradată, inclusiv șarpanta din lemn;

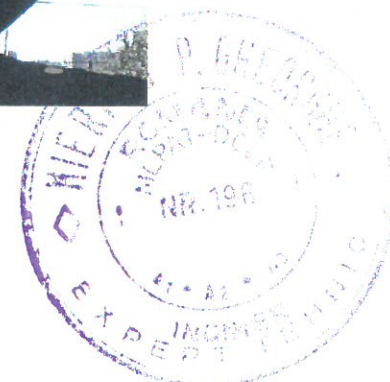
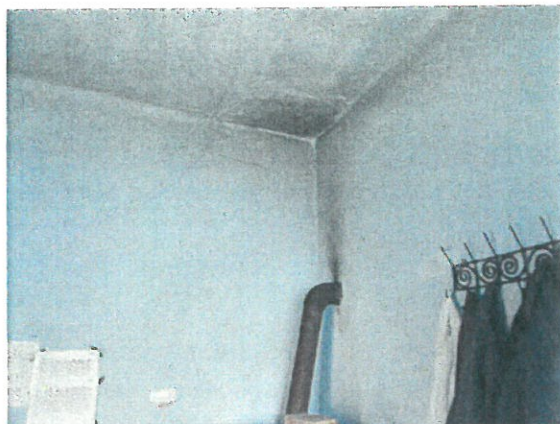
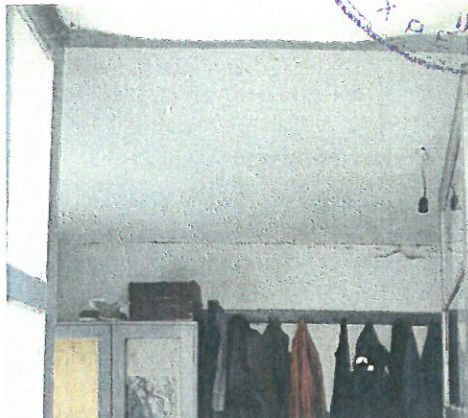
- Finisajele interioare sunt degradate;

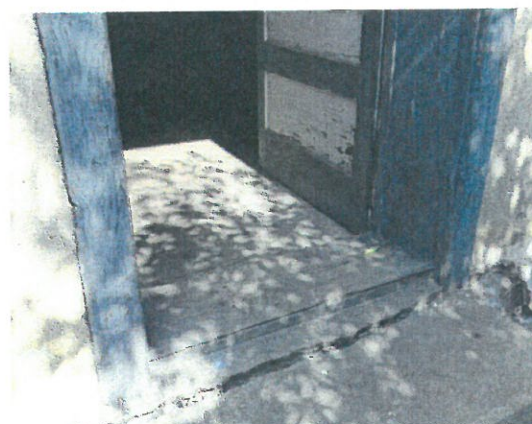
- Tâmplăriile sunt parțial degradate și neetanșe;

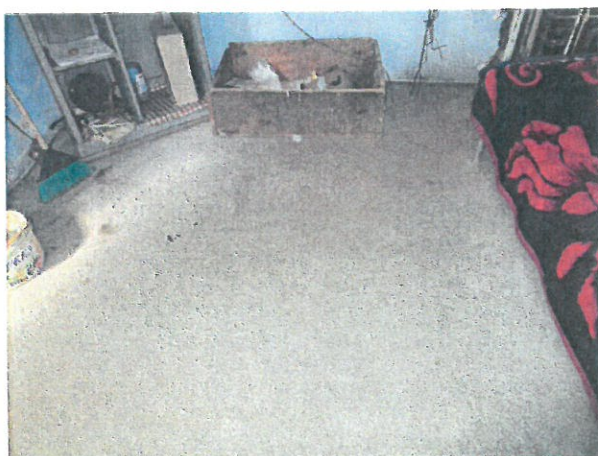
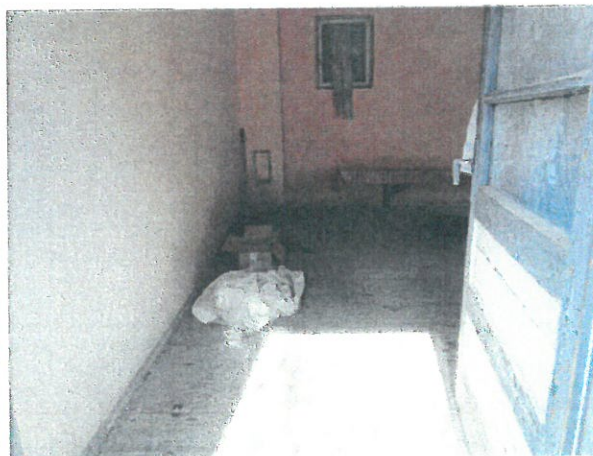
- Pardoselile încăperilor sunt degradate total în unele încăperi și parțial în anumite încăperi;

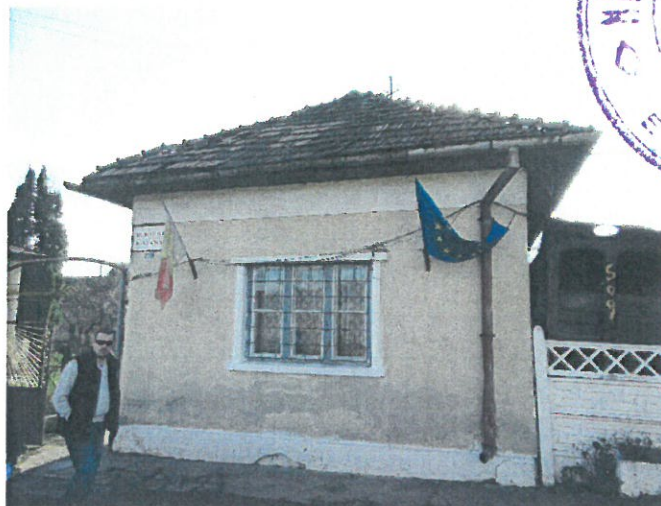
- Finisajele exterioare (tencuieli și zugrăveli) sunt parțial degradate;

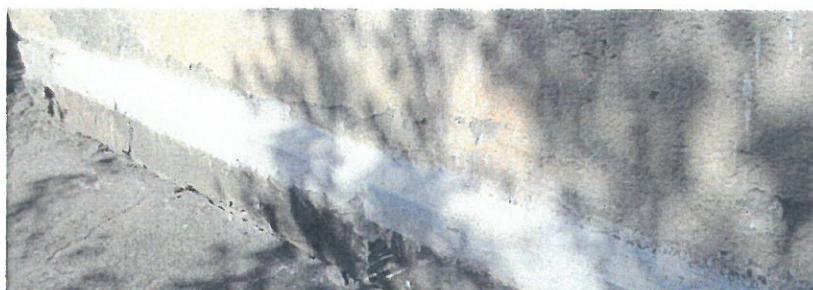
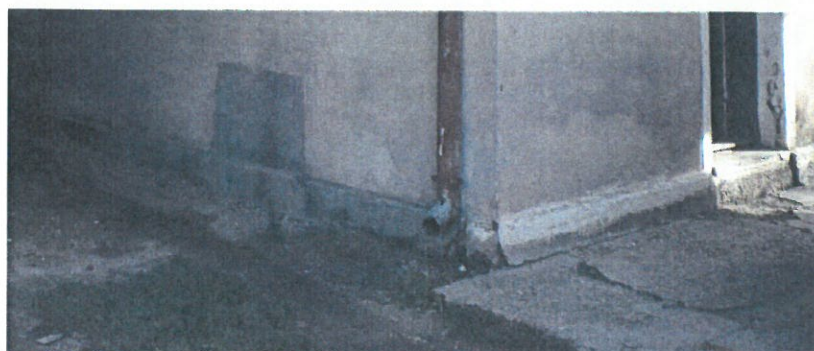
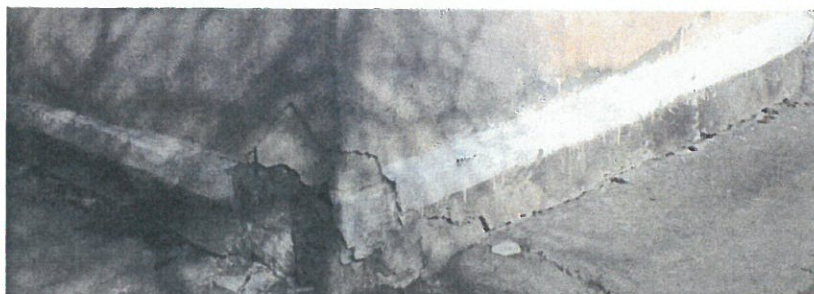
- Soclurile în jurul clădirii sunt parțial degradate;

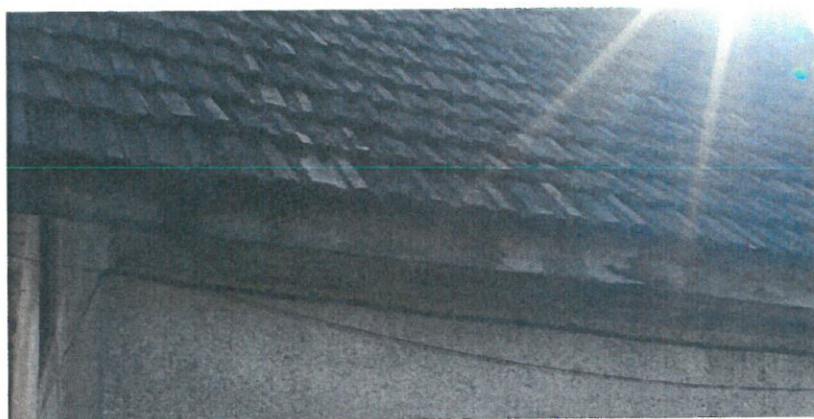
- Jgheaburile și burlanele de colectare și dirijare a apelor pluviale de pe acoperiș sunt degradate.

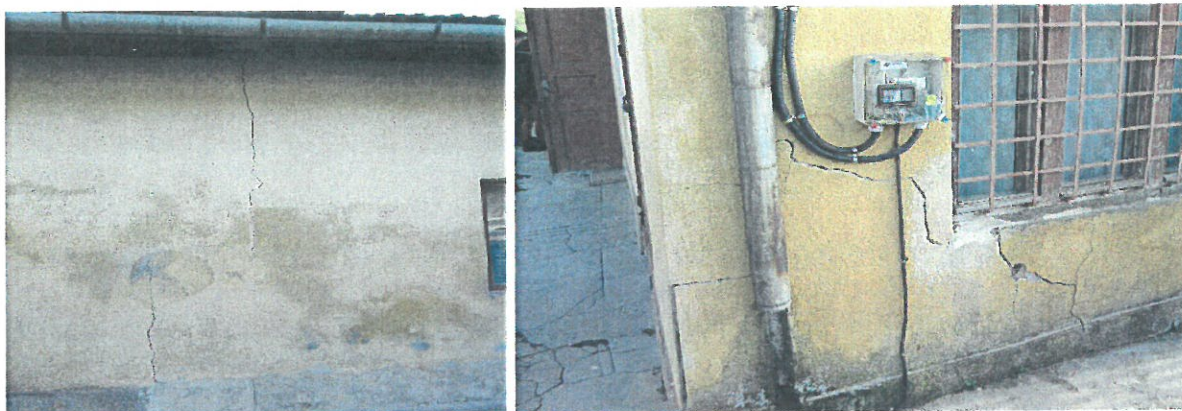
- *Clădire călători + Locuință :*
  - Fisuri și crăpături puternice în pereți; dintre acestea unele sunt înclinate, altele sunt verticale, dar toate pornesc din fundații și merg până la streșină;

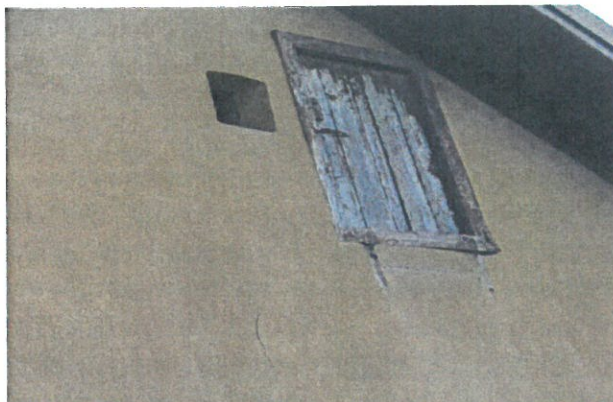
- Fisuri și crăpături puternice în timpanele acoperișului (calcane);

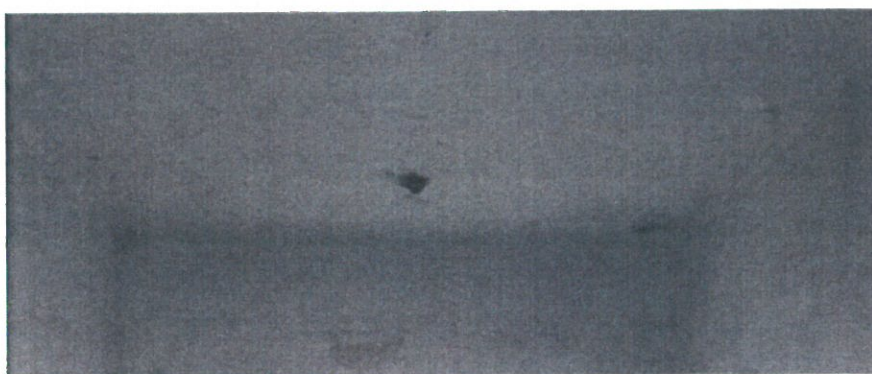
- Planșeul podului este parțial degradat din cauza infiltrațiilor de apă ce au pătruns prin învelitoarea acoperișului, aceste infiltrații cauzând și putrezirea unor elemente structurale ale planșeului din lemn (grinzi);

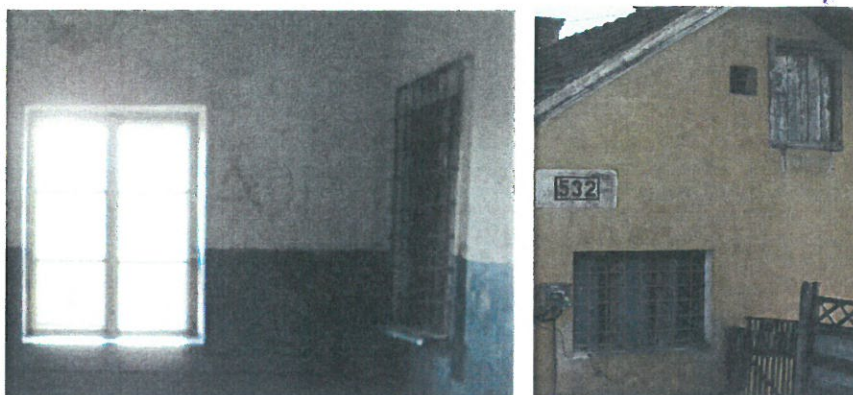
- Tâmplăriile (uși și ferestre) sunt neetanșe și parțial degradate;

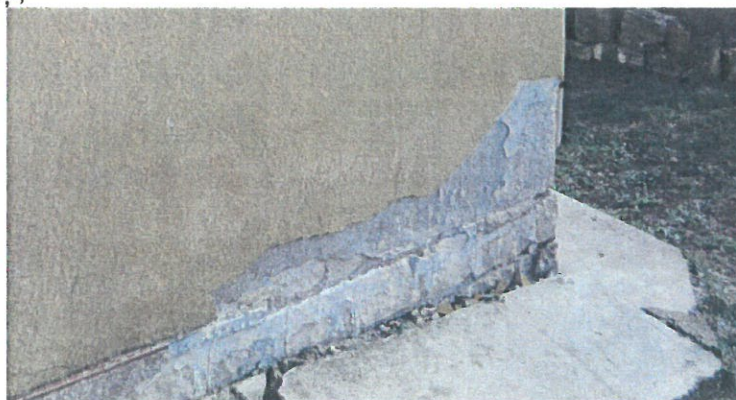
- Trotuarul din jurul clădirii este degradat, iar în anumite zone este dizlocat de la pereți;

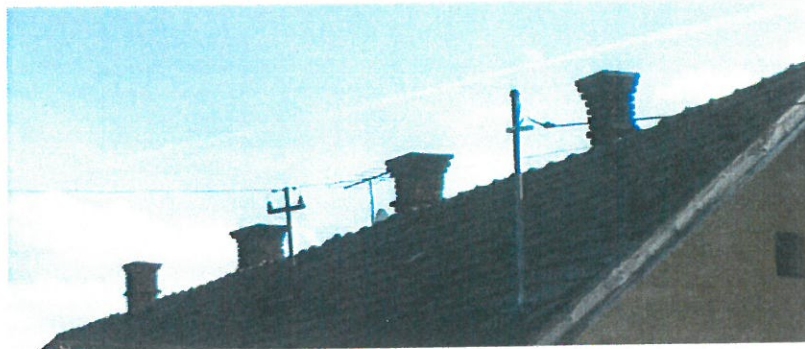
- Coșurile de fum ale sobelor, ce trec prin acoperiș, sunt degradate.

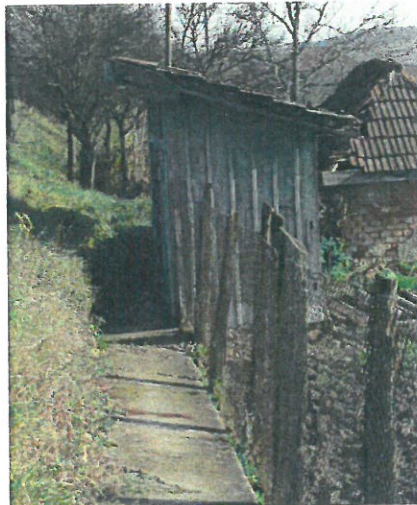
- *WC Public:*
  - Toată construcția din lemn și învelitoarea din țiglă ceramică este degradată și inutilizabilă, lipsindu-i atât ușile, cât și ferestrele din lemn.

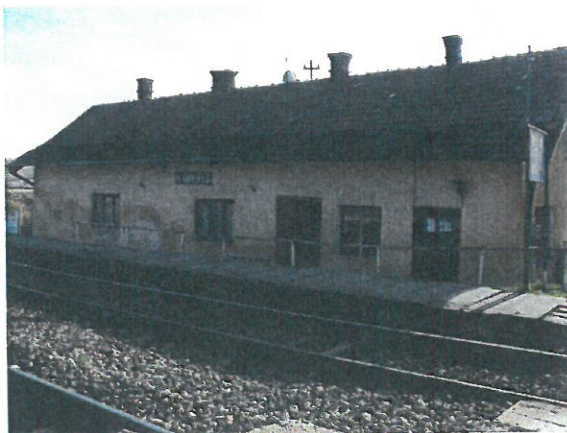
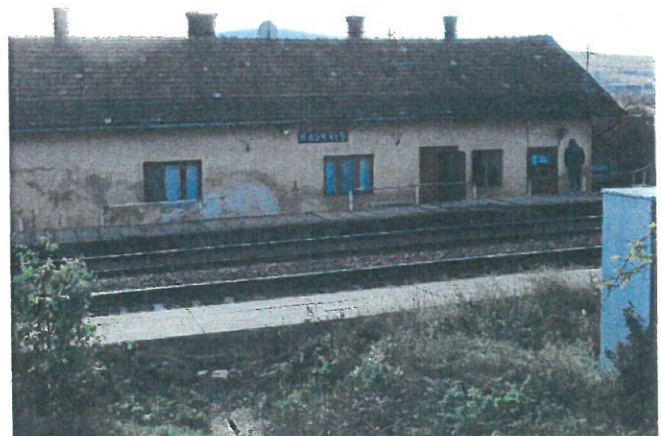
- *Peroane:*
  - Peronul liniei 1 este din elemente prefabricate tip U, iar cel de la linia 2 este din dale prefabricate, și prezintă degradări prin exfolierea betonului, prin pierderea planeității de așezare a prefabricatelor, atât în plan, cât și pe verticală.

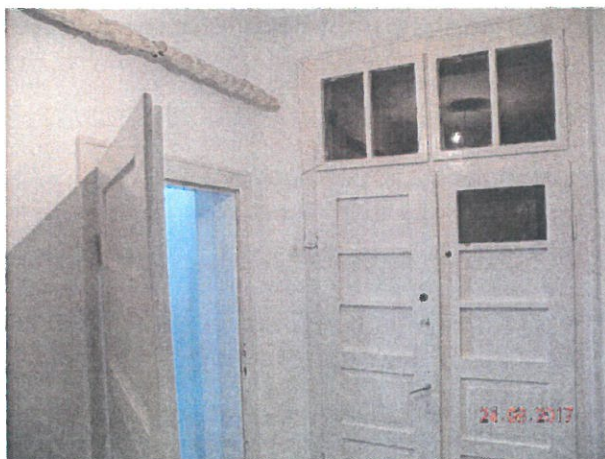
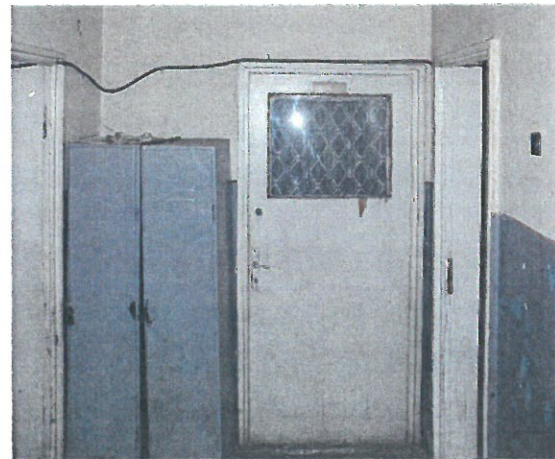
- Clădire călători:
  - Interior
    - Tâmplăriile din lemn sunt uzate în marea lor majoritate și nu sunt etanșe.

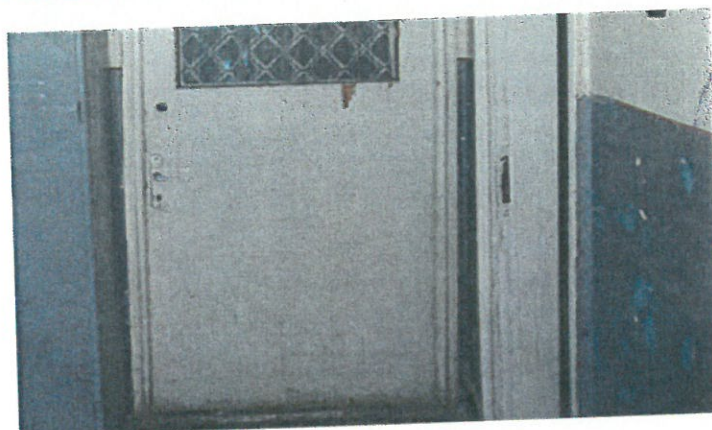
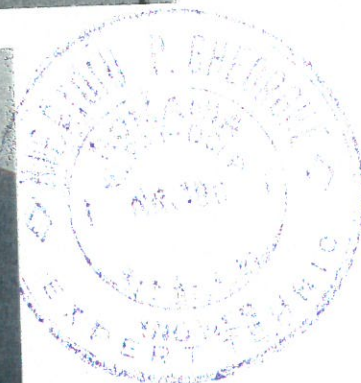
- Finisajele (tencuielile, zugrăvelile și vopsitoriile) sunt degradate în zonele în care nu s-a mai intervenit de mult timp;

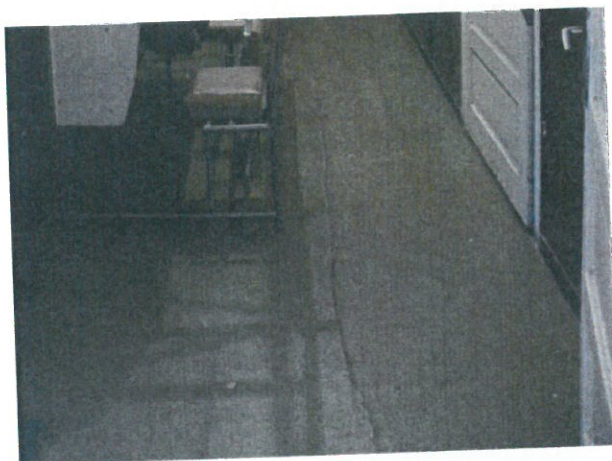
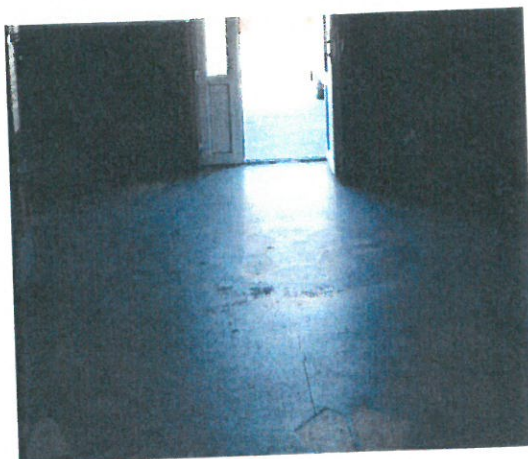
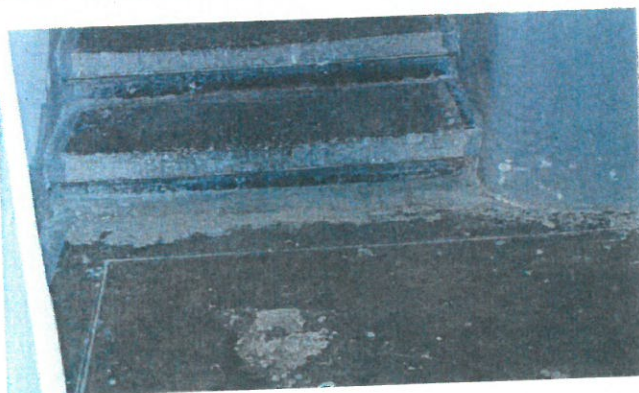
- Pardoseli dregadate;

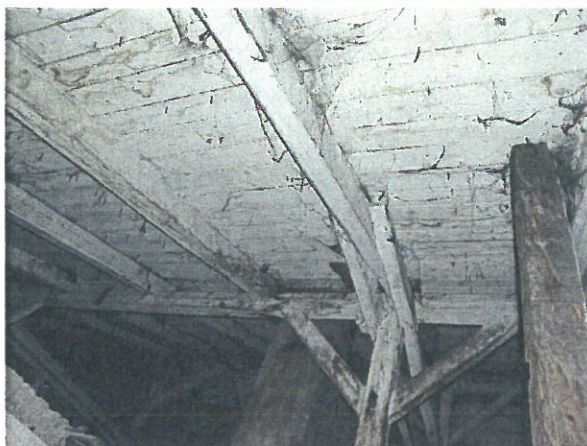
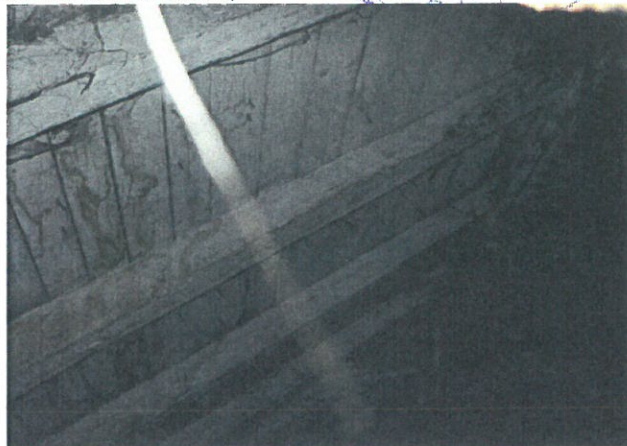
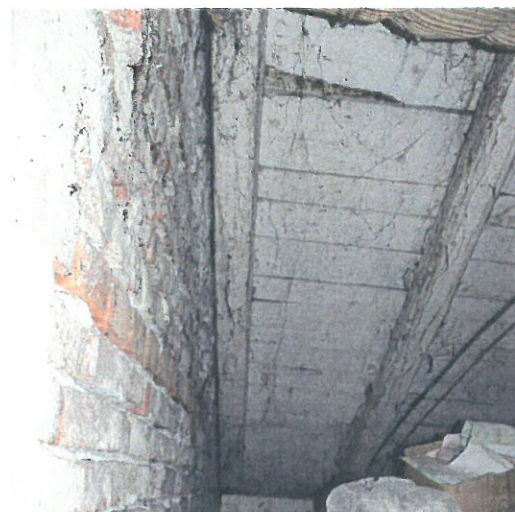
- Șarpantă prezintă degradări prin putrezire, din cauza infiltrațiilor de apă ce au existat înainte ca învelitoarea să fie schimbată;

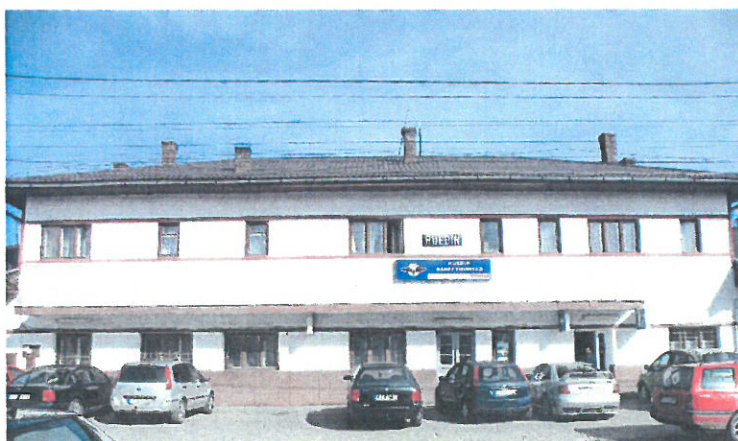
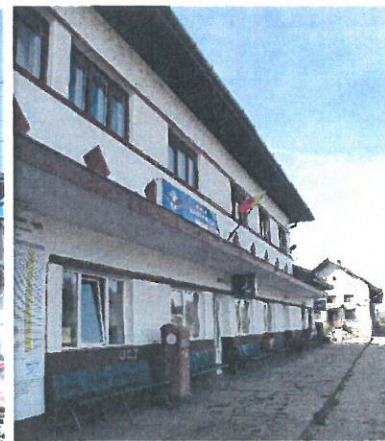
- Exterior:
  - pe fațade pe întreaga clădire nu se observă degradări datorită faptului că s-a realizat reparații la tencuieli, zugrăveli și vopsitorii în 2013;

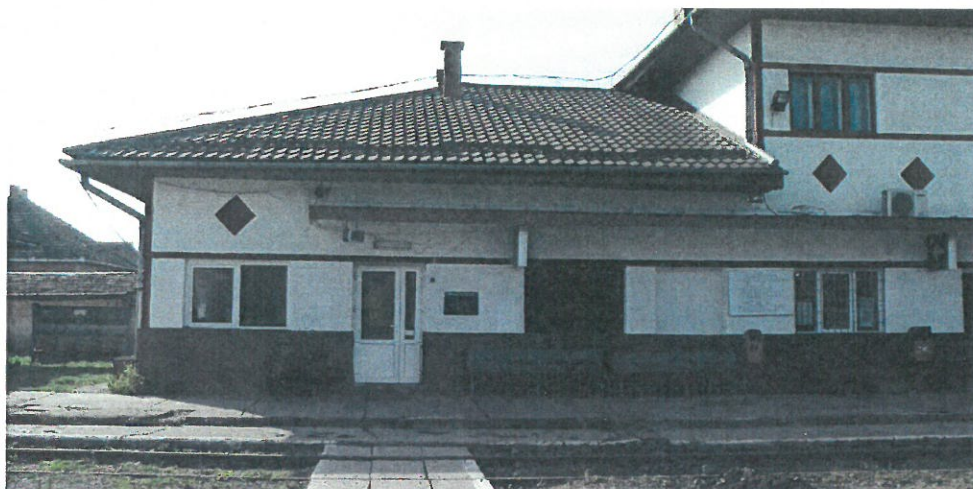
- Platforma peronului din beton din fața stației este degradată prin exfolierea acesteia la suprafață. De asemenea, acesta este fisurată și crăpată;

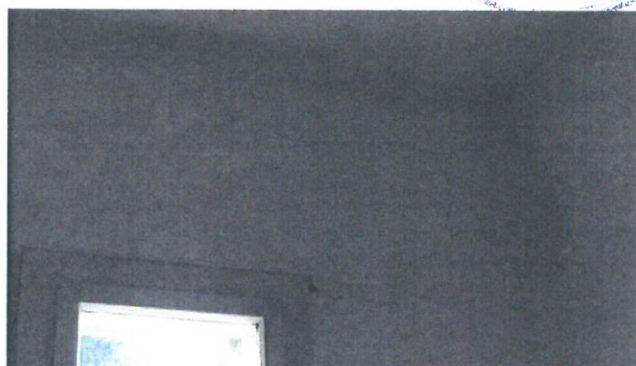
- Clădire district L9:
  - Fisuri haotice în pereți;

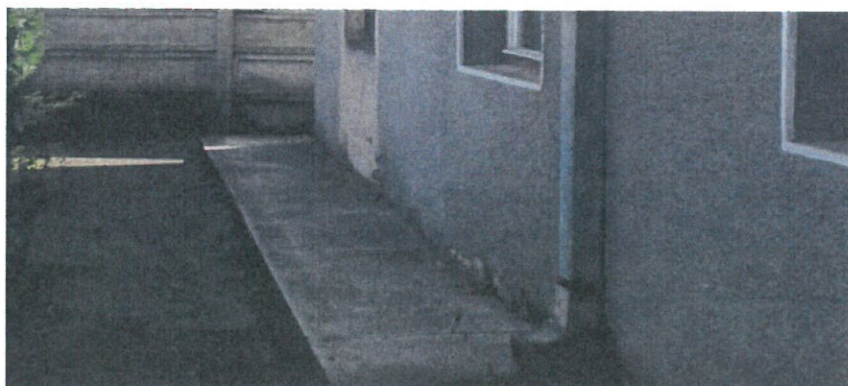
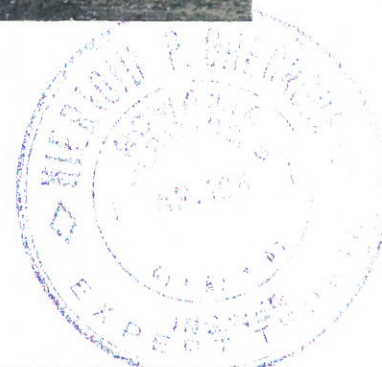
- Soclul este degradat local;

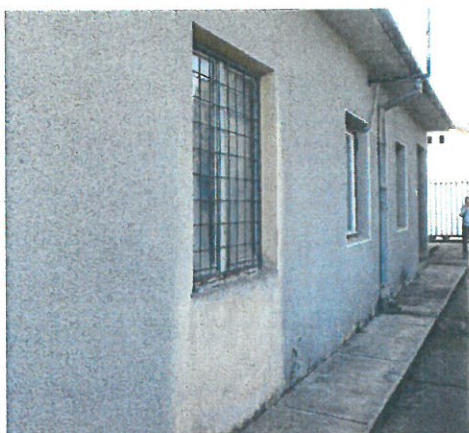
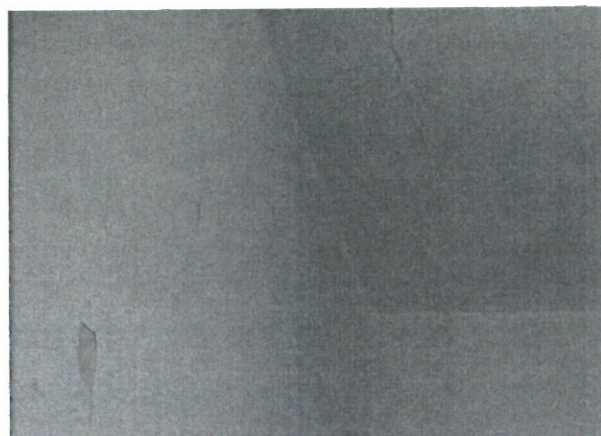
- Finisajele (tencuieli, zugrăveli și vopsitorii) sunt parțial degradate, atât la exterior cât și la interior;

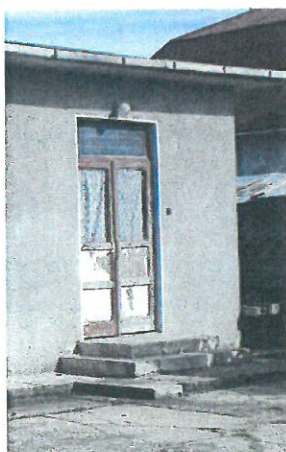
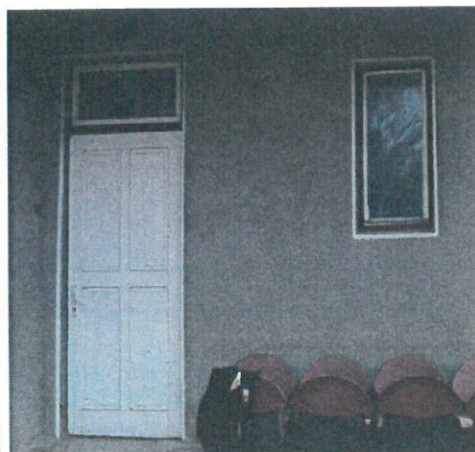
- Tâmplăriile din lemn sunt parțial degradate;

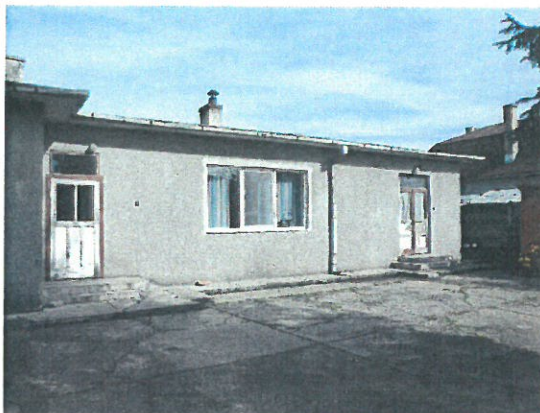
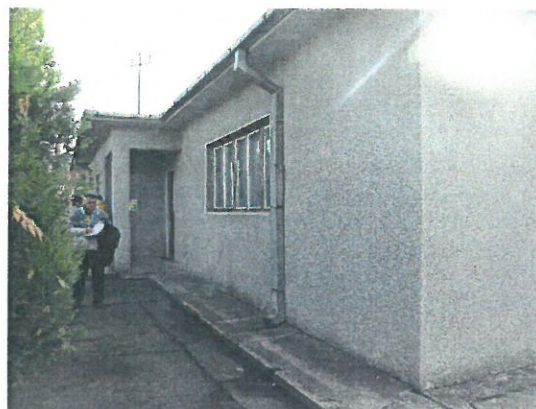
- Trotuarul din jurul clădirii este parțial degradat;

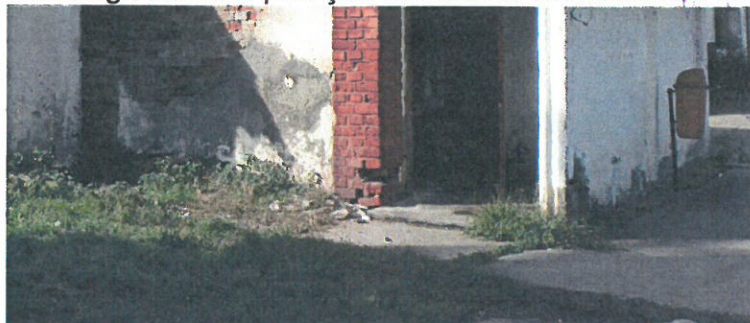
- *WC Public + magazie* – întreaga clădire pare părăsită:
  - Fisuri și crăpături puternice în pereți;
  - Prezintă degradări ale pereților din cauza excesului de umiditate;

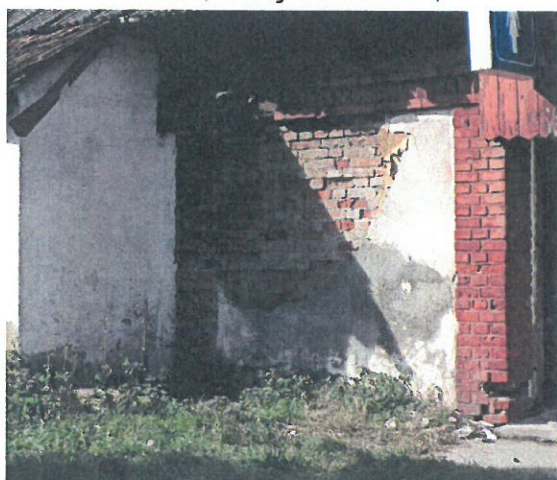
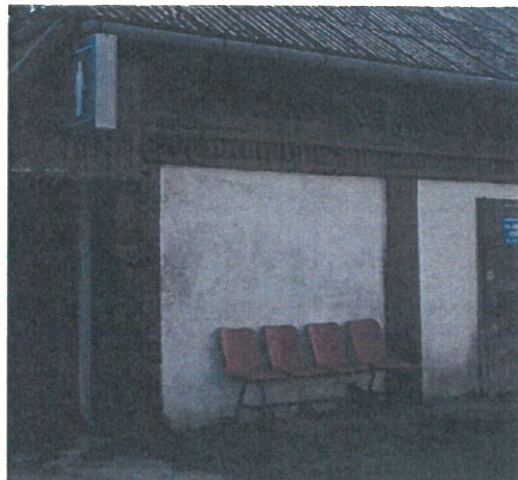
- Finisajele (tencuieli, zugrăveli și vopsitorii) sunt complet degradate, atât la exterior, cât și la interior;

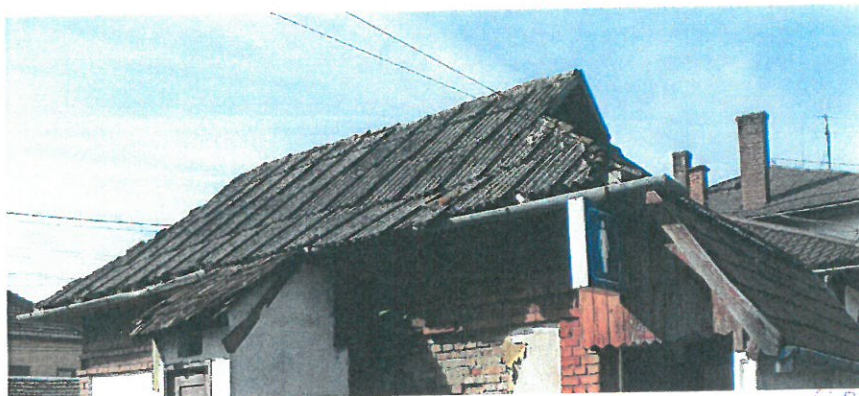
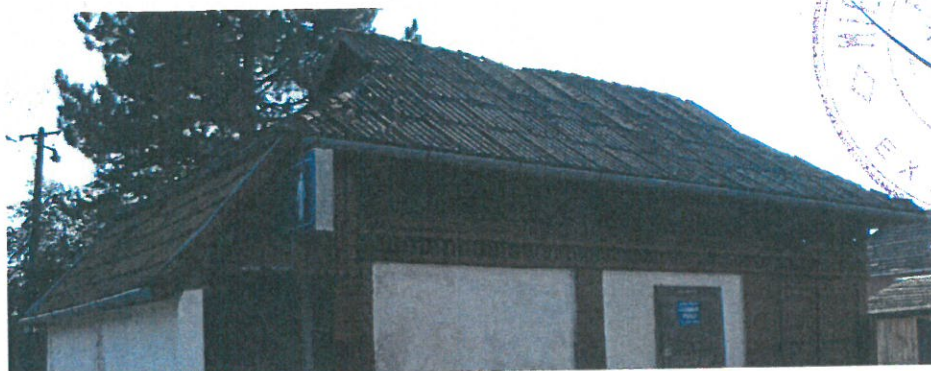
- Învelitoarea din plăci ondulate din azbociment (zona de magazie) și țiglă ceramică (zona wc-ului) este complet degradată;

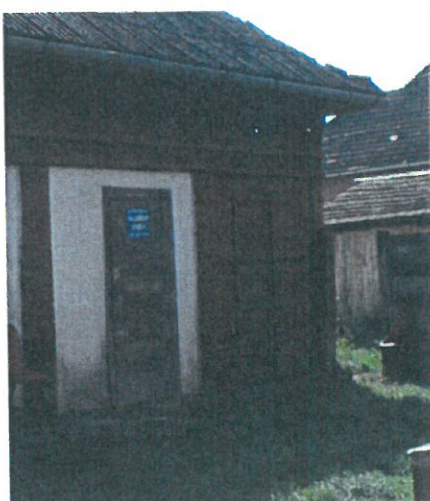
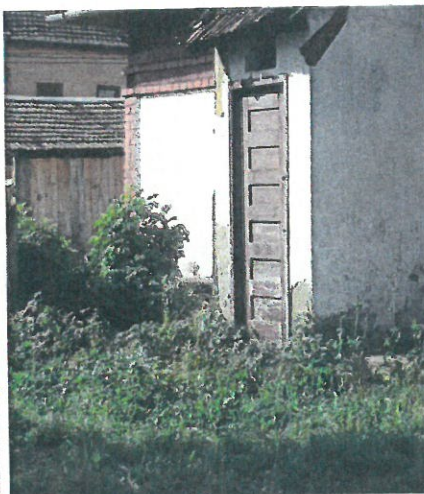
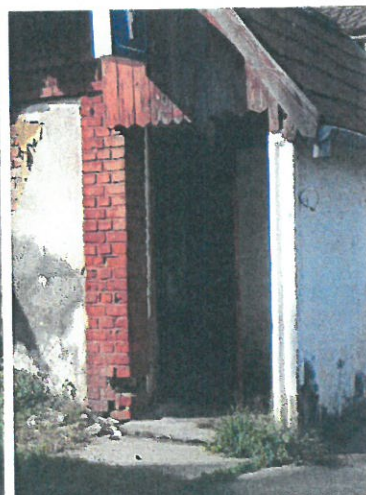
- Tâmplăriile sunt degradate complet, unele uși lipsind;

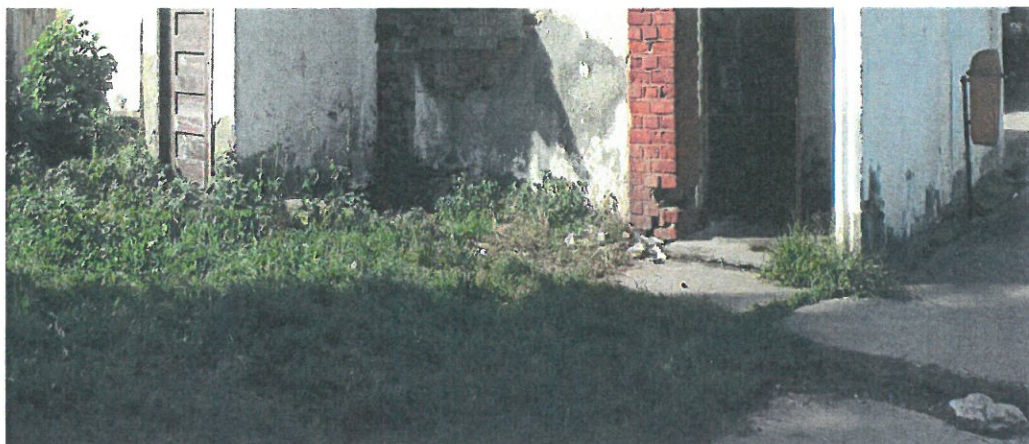
- Trotuarele sunt degradate, iar o parte lipsesc.

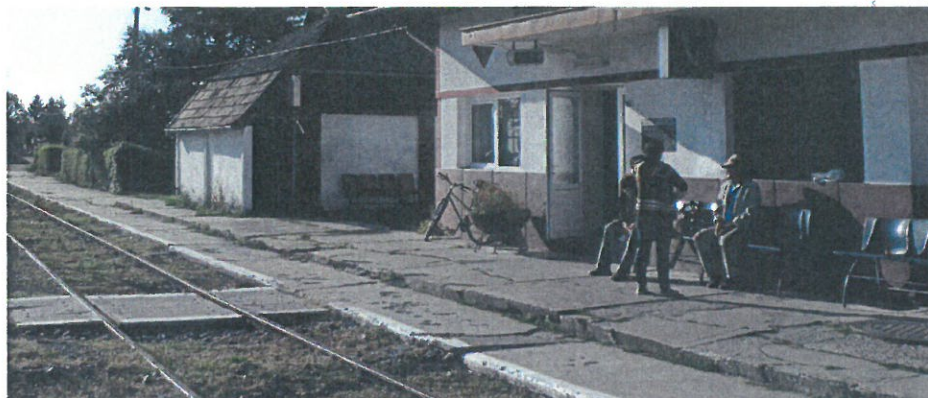
- Platforma peronului din beton din fața stației este degradată prin exfoliere a acesteia la suprafață. De asemenea, acesta este fisurat și crăpată;

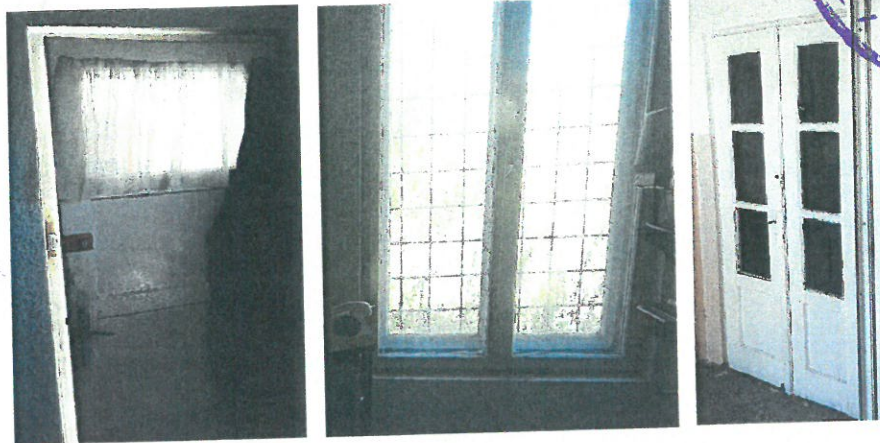
- Tâmplăriile din lemn sunt uzate în marea lor majoritate și nu sunt etanșe.

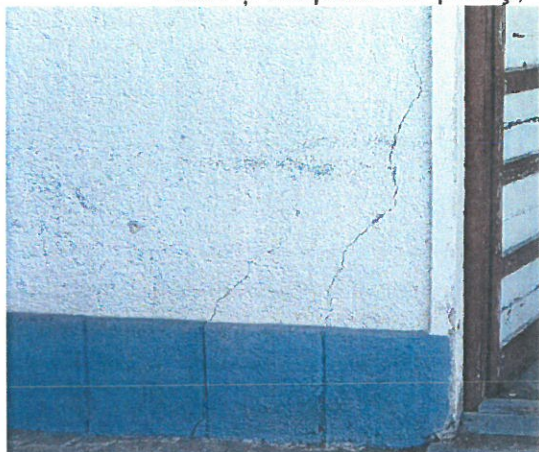
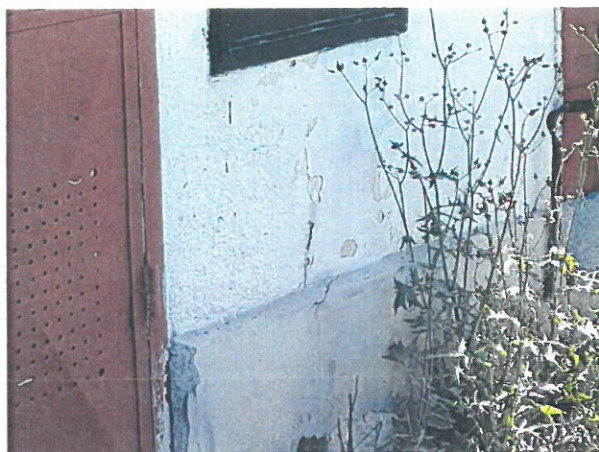
- Șarpantă:
  - acesta prezintă degradări.
- Exterior:
  - Fisuri și crăpături în pereți;

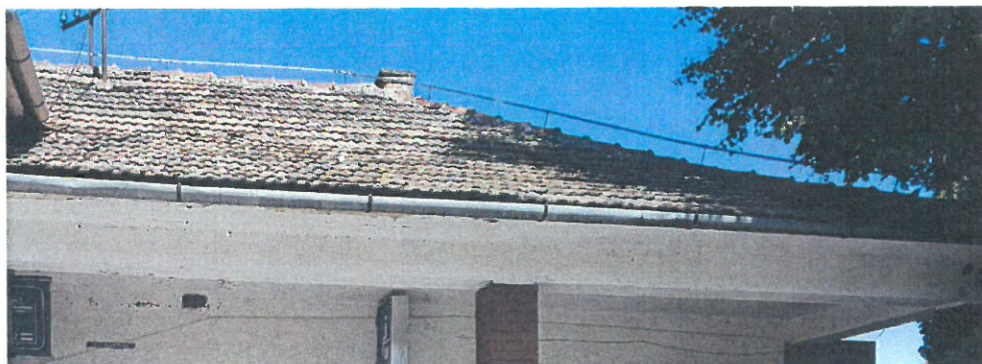
- Învelitoarea din țiglă ceramică este parțial degradată, ceea ce permite unele infiltrații prin planșeul din lemn al podului, producându-i degradări;

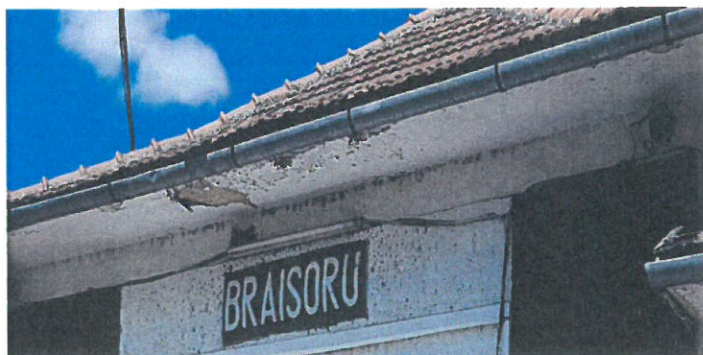
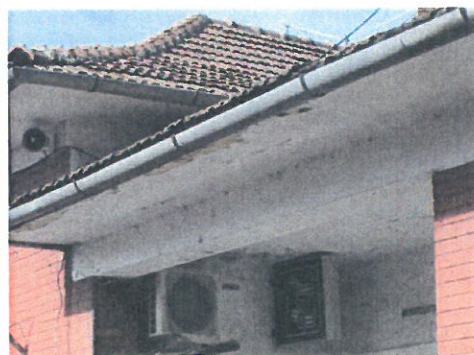
- Streașinile sunt degradate complet;

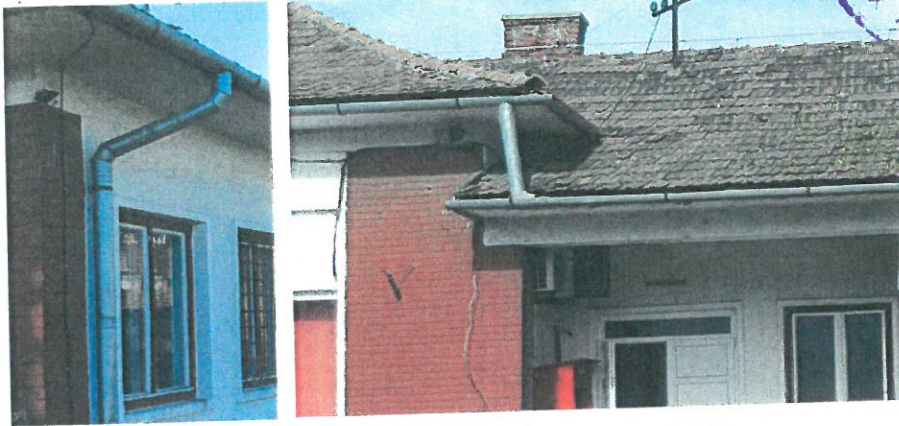
- Jgheaburi și burlane parțial deteriorate;

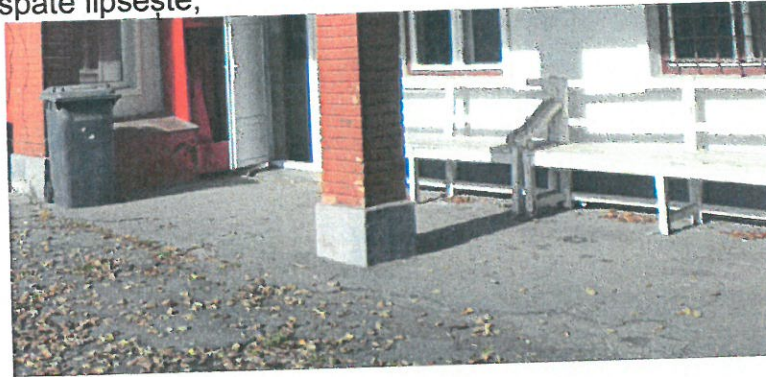
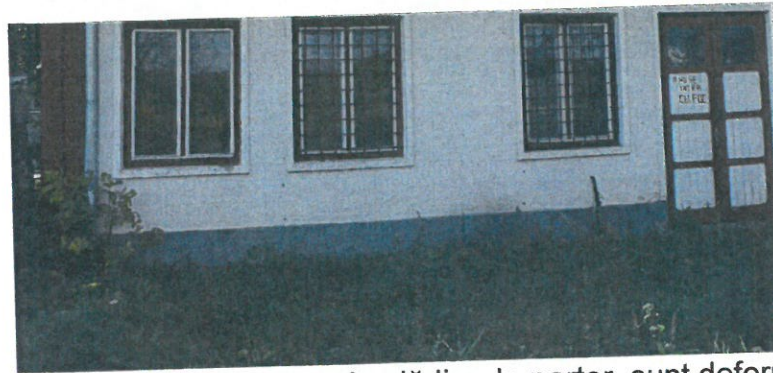
- Trotuarul din jurul clădirii este deteriorat, prezintă crăpături și văluri, iar în zona din spate lipsește;

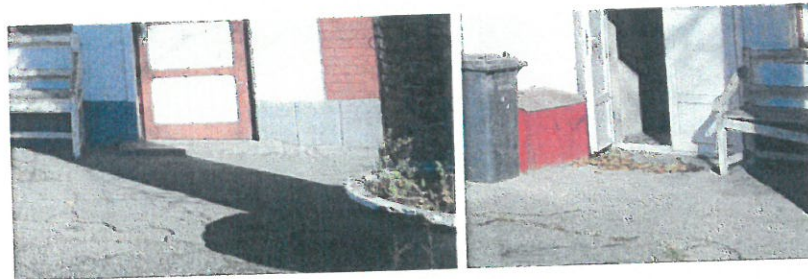
- Treptele scărilor de acces în clădire, la parter, sunt deformate și crăpate.

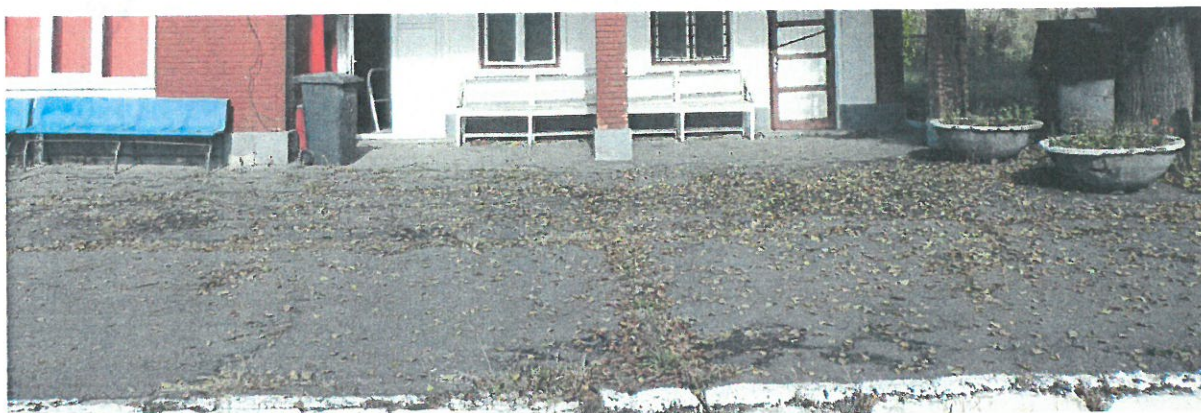
- Platforma peronului din beton din fața stației este degradată prin exfolierea acesteia la suprafață. De asemenea, acesta este fisurat și crăpată;

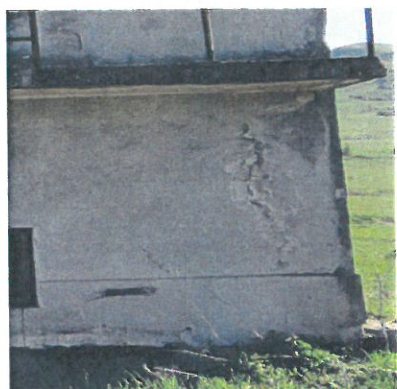
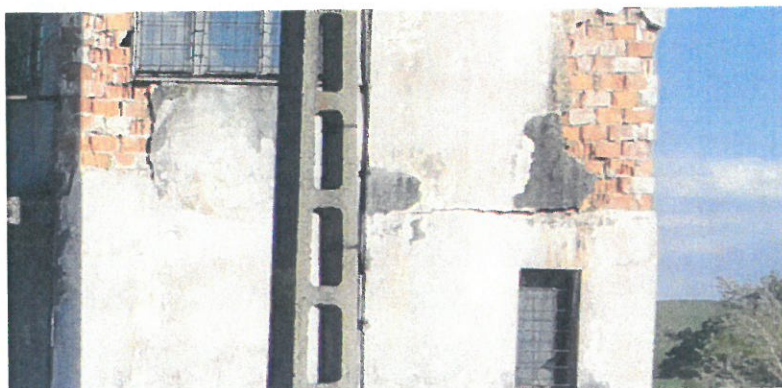
- Cabina centralizare:
  - Fisuri și crăpături puternice în pereți;
