# EXPERTIZE TEHNICE LUCRĂRI CIVILE ÎN STAȚII JUDEȚUL CLUJ VOLUMUL I – RAPORT DE EXPERTIZĂ TEHNICĂ PARTEA II

*Reactualizare Studiu de Fezabilitate pentru  
„Electrificarea și reabilitarea liniei de cale  
ferată  
Cluj – Oradea - Episcopia Bihor”*

### EXPERTIZE TEHNICE CONSTRUCȚII CIVILE JUDEȚUL CLUJ PARTEA A II-A

NOIEMBRIE 2017

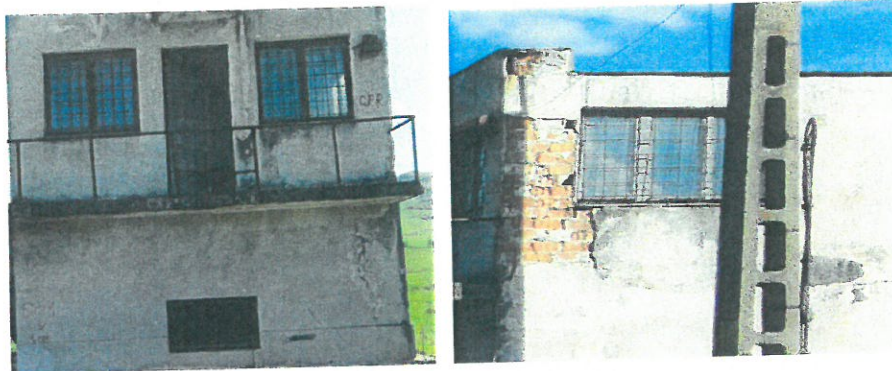
- Tâmplăriile din lemn sunt uzate, neetanșe și nevopsite, iar ușa de sub scară lipsește;

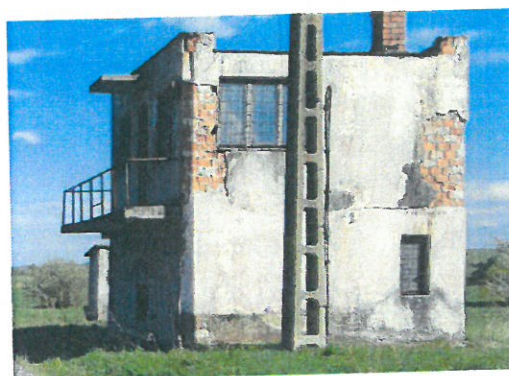
- Finisajele (tencuieli, zugrăveli și vopsitorii) sunt complet degradate;

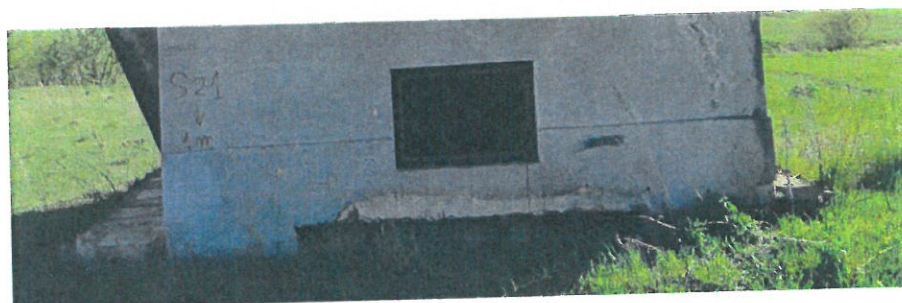
- Trotuarul din jurul clădirii în marea lui majoritate lipsește;

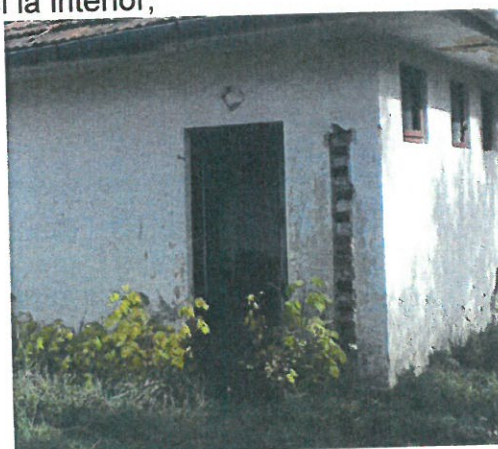
- WC Public+magazie:
  - Finisajele (tencuieli, zugrăveli și vopsitorii) sunt complet degradate, atât la exterior, cât și la interior;

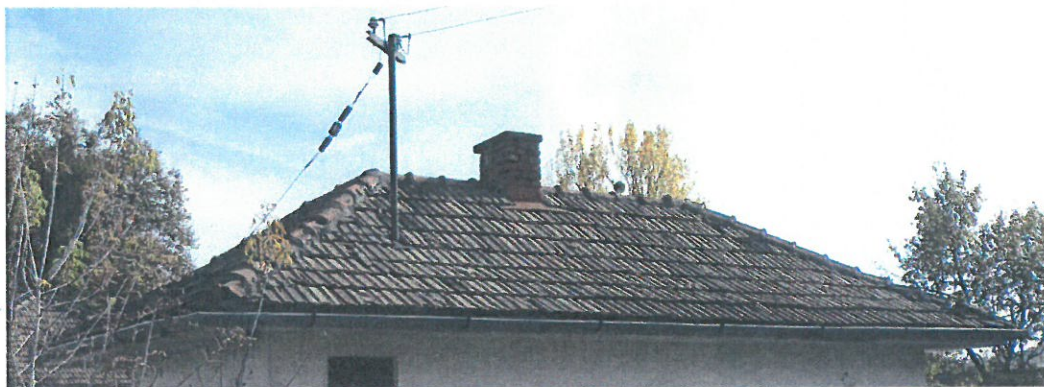
- Planșeul din lemn de la podul acoperișului este degradat din cauza infiltrațiilor de apă prin acoperiș;
- Șarpanta din lemn a acoperișului este degradată prin putrezire și deformată, din cauza infiltrațiilor de apă prin învelitoare;
- Învelitoarea de țigla ceramică a acoperișului este degradată;

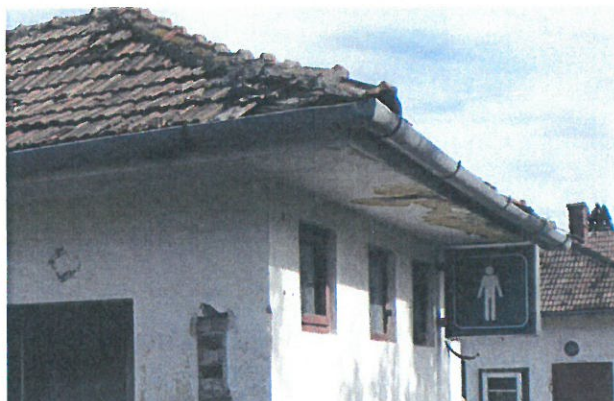
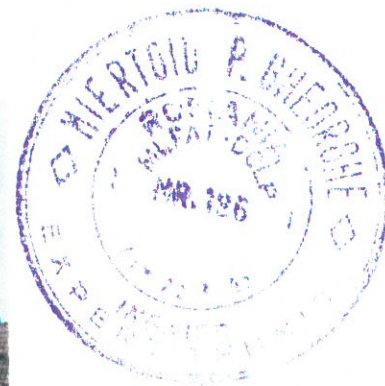
- Streașinile sunt degradate complet;

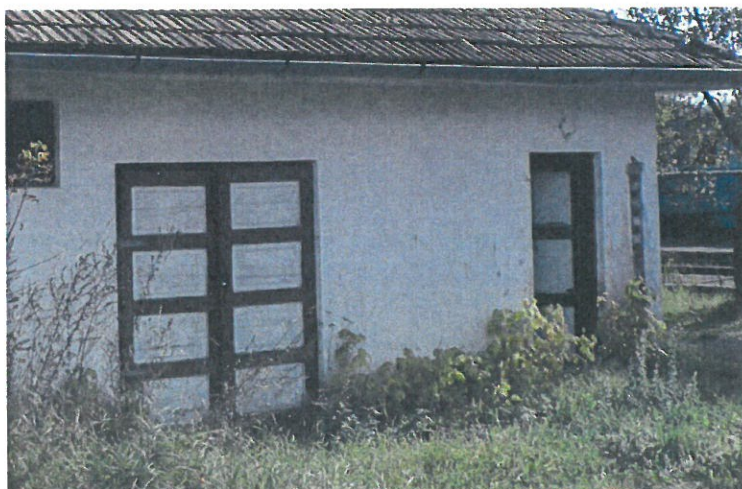
- Tâmplăriile sunt degradate complet, unele uși lipsind;

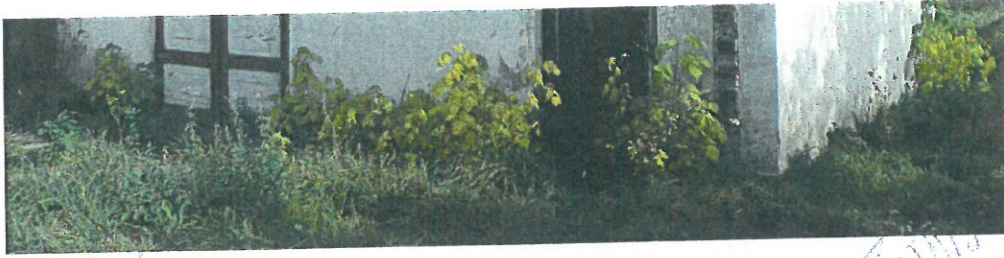
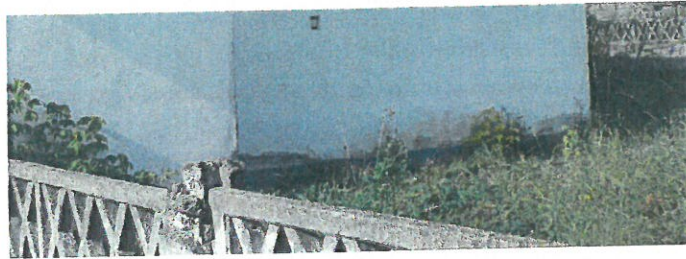
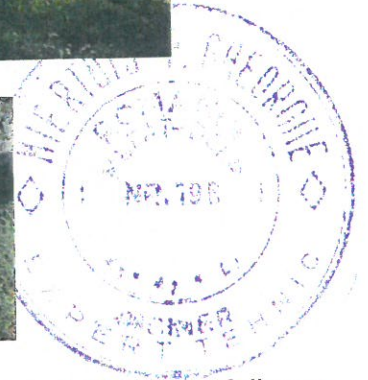
- Trotuarele sunt degradate, iar o parte lipsesc.

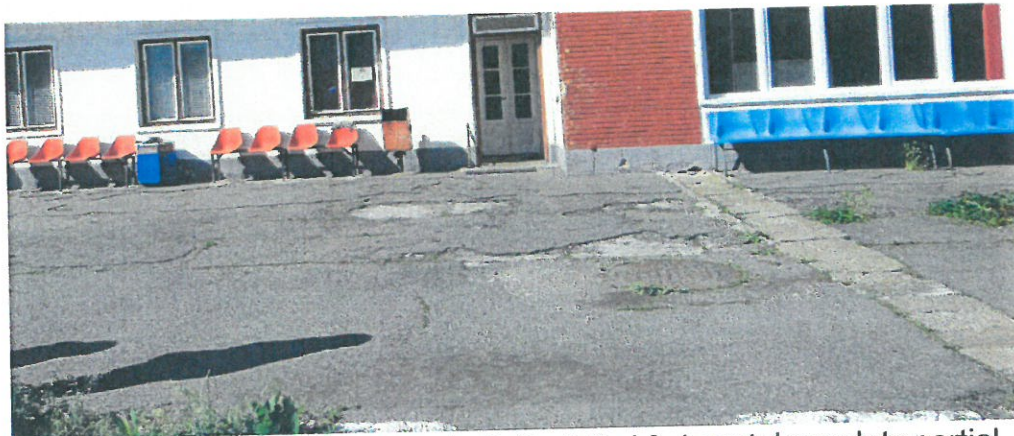
- *Peroane:*
  - Platforma peronului din beton din fața stației este degradată prin exfolierea acesteia la suprafață. De asemenea, acesta este fisurată și crăpată;

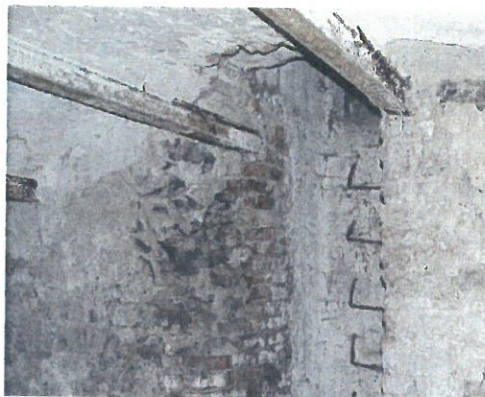
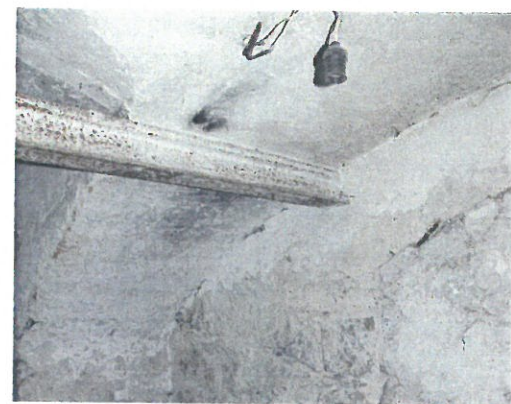
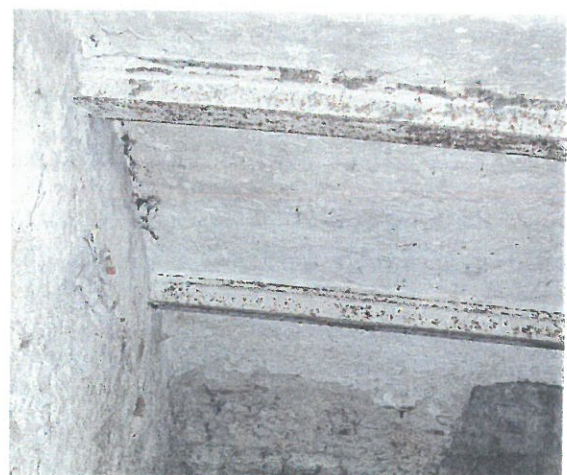
- Unele bolti de zidărie de cărămidă au fost consolidate în timp cu profile metalic (șine CF), ceea ce înseamnă că au avut probleme de rezistență sau au fost încărcate excesiv;

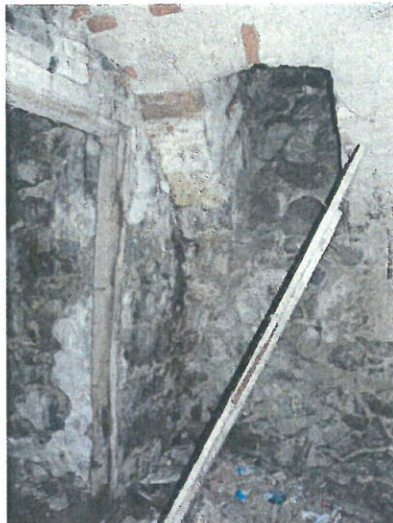
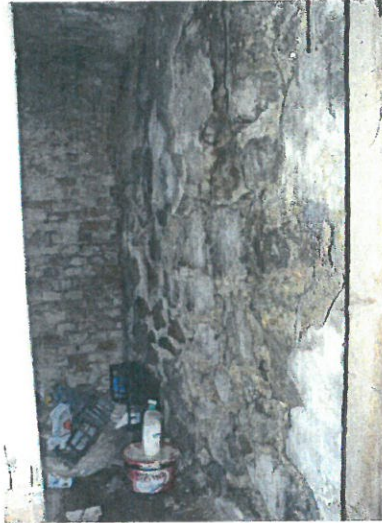
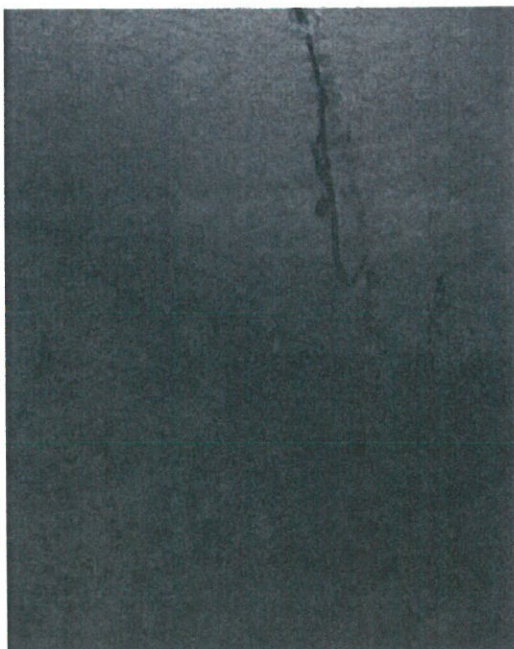
- Majoritatea pereților subsolului prezintă umiditate, unii având chiar umiditate excesivă, în special cei marginali;

- se face curățenie și se eliberează subsolul, inclusiv nișele de aerisire;
- se repară toți pereții la interiorul subsolului, prin executarea următoarelor lucrări:
  - se curăță foarte bine zidăria de piatră existentă și se suflă cu jet de aer sub presiune;
  - se controlează foarte bine pereții și zonele cu dizlocări și se refac cu zidărie de piatră brută nouă;
  - se curăță toate fisurile și crăpăturile și se matează cu mortar M100-T, cu lucrabilitate ridicată;
  - se rostuiesc toate zidăriile de piatră cu același tip de mortar;
  - se tratează împotriva umidității interioarele tuturor pereților folosind substanțe speciale (soluție cu silicați, SIPEX etc.), accesibile și ușor de procurat).
- se repară toate bolțile din zidărie de cărămidă ale subsolului, după cum urmează:

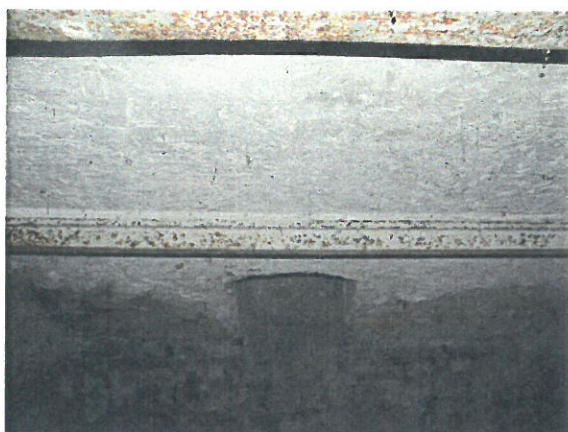
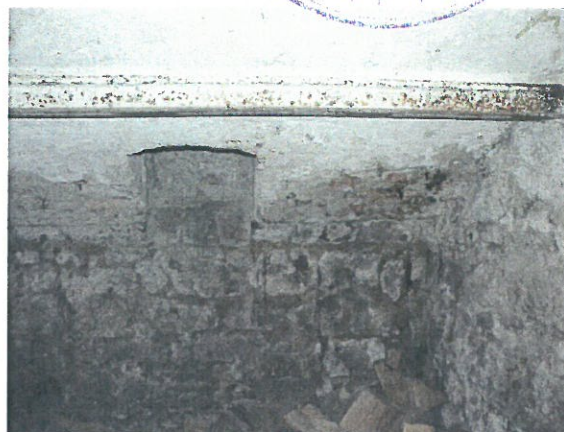
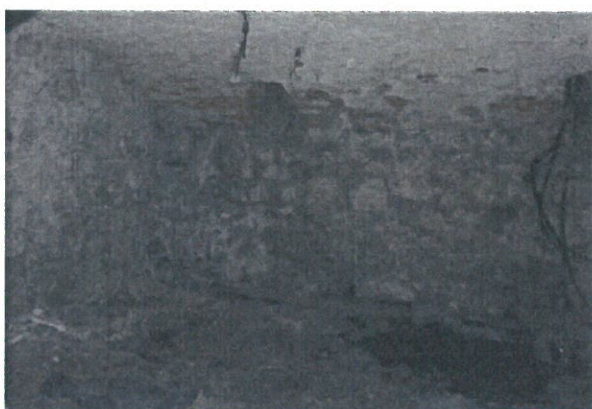
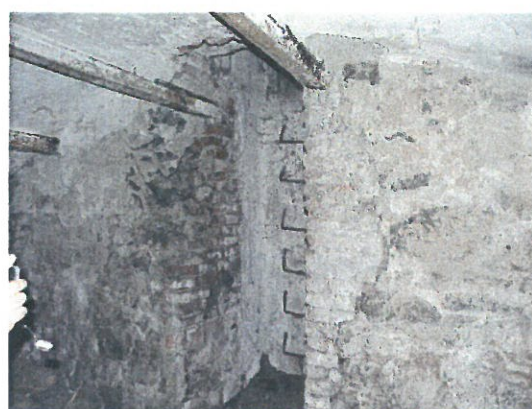
- Majoritatea tencuielilor din subsol sunt degradate;

- se curăță (decovertează) toate tencuielile, se rostuiesc zidăriile și se suflă cu jet de aer sub presiune, lucrări care se fac odată ce se lucrează la curățarea pereților;

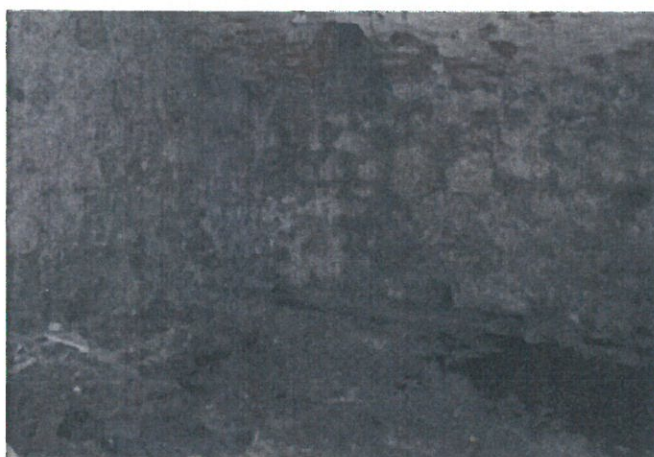
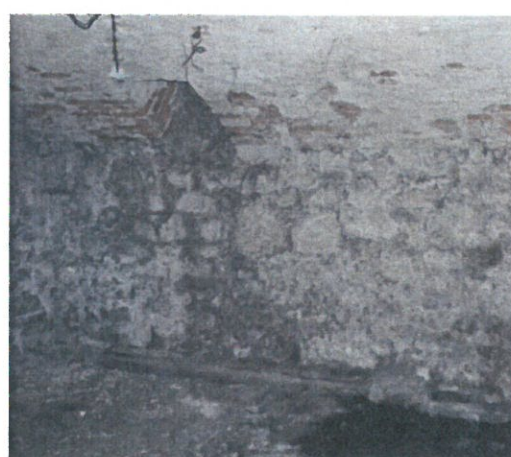
- Pardoselile sunt degradate în totalitate;

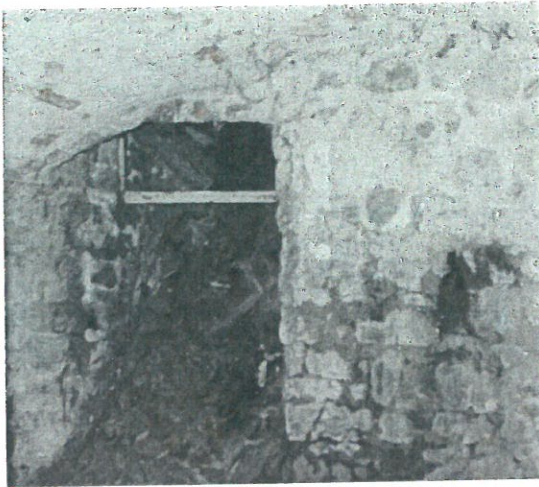
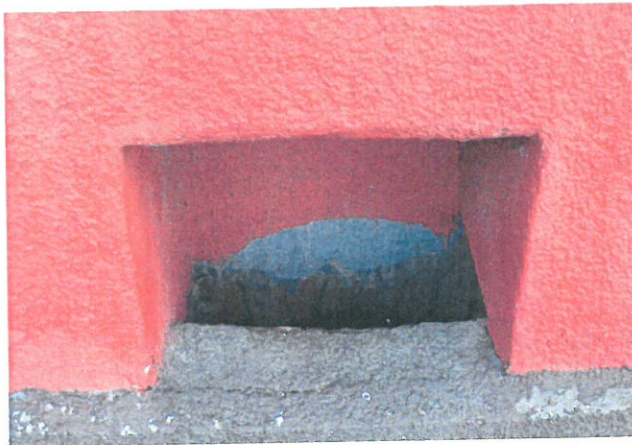
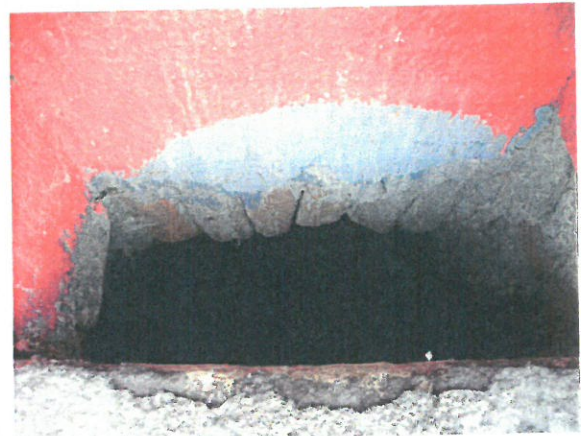
- Majoritatea golurilor de aerisire a subsolului cu ieșiri la exteriorul clădirii sunt blocate și grilele metalice sunt degradate;

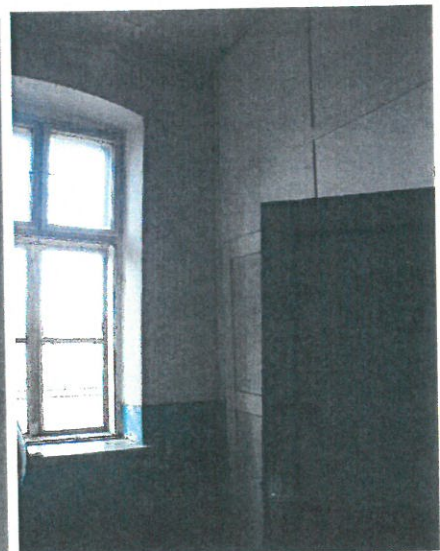
- În încăperile birourilor „șef stație”, „birou mișcare” și sala de așteptare, cât și la nivelul acoperișului nu se observa degradări datorită faptului că s-au realizat reparații la tencuieli, zugrăveli și vopsitorii în 2013.
- În restul încăperilor de la nivelul parterului, cât și de la etaj se pot observa fisuri și unele crăpături, cu dizlocări între planșeu și pereți, în mod special la etaj.

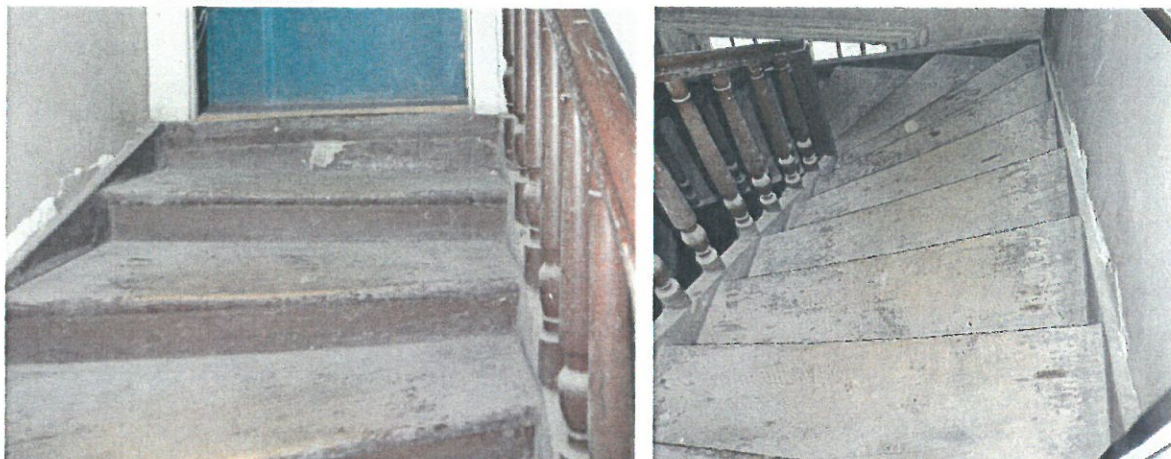
- Totodată, la planșeul de peste etaj se pot observa degradări ale acestuia, din cauza infiltrațiilor de apă prin acoperiș, ce au avut loc înainte de repararea acoperișului.
- Scara de acces din lemn între nivele este degradată puternic și prezintă instabilitate.

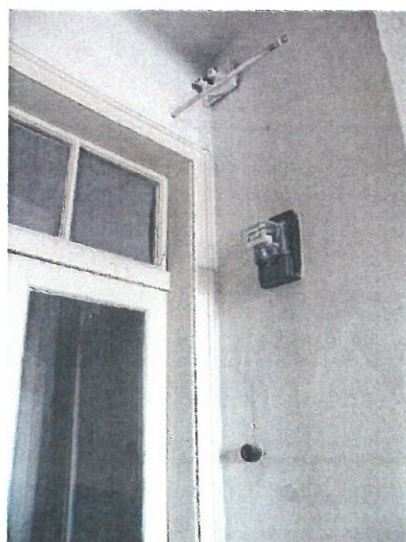
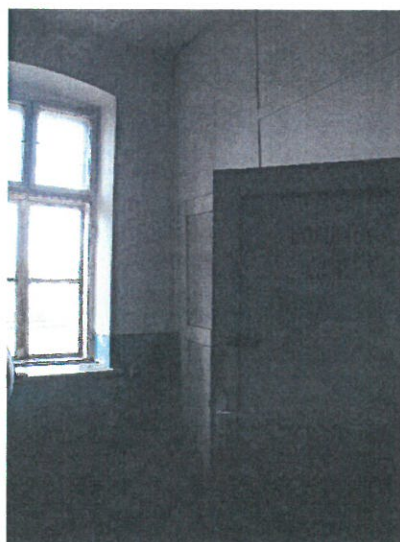
- Tâmplăriile din lemn sunt uzate în marea lor majoritate și nu sunt etanșe.

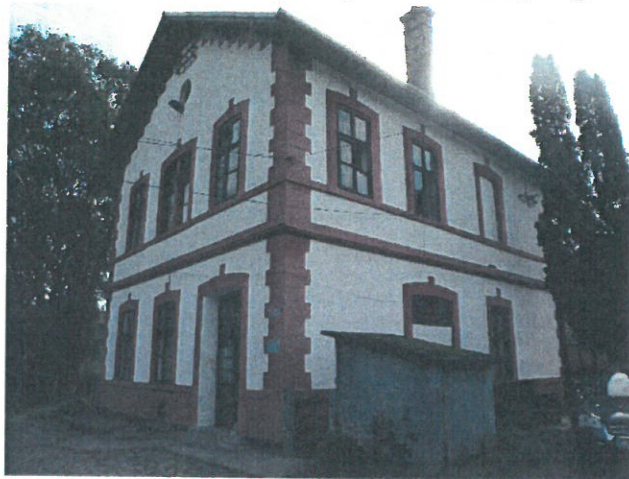
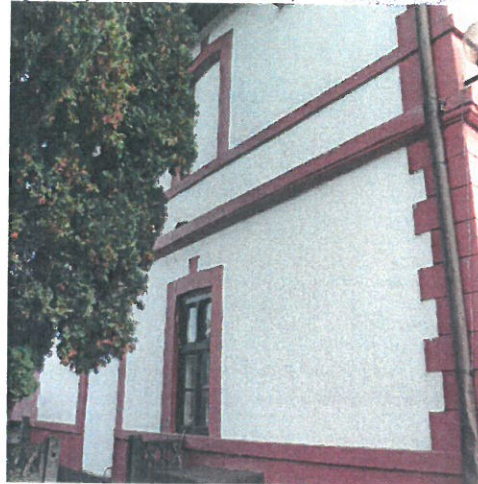
- pe fațade pe întreaga clădire nu se observă degradări datorită faptului că s-au realizat reparații la tencuieli, zugrăveli și vopsitorii în 2013;

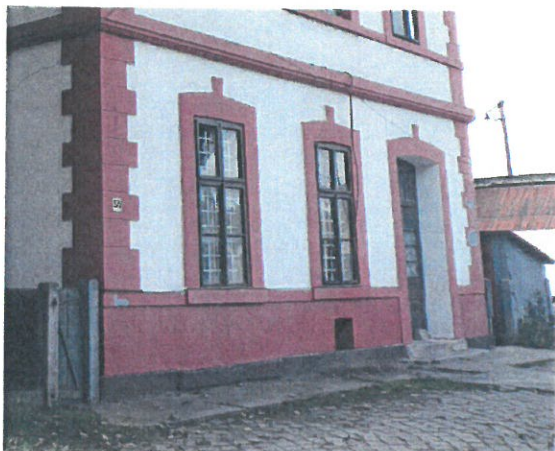
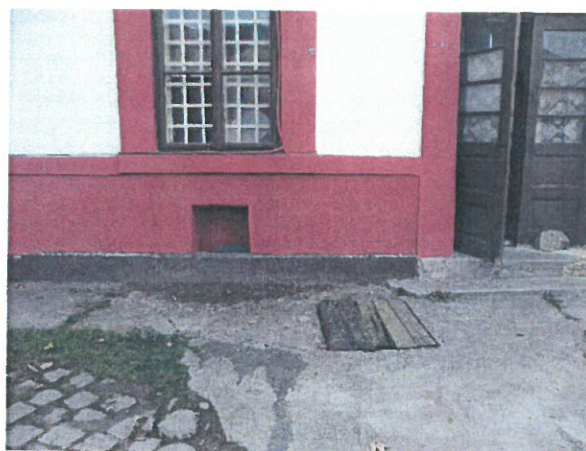
- Trotuarul din jurul clădirii este deteriorat, prezintă crăpături și văluiuri;

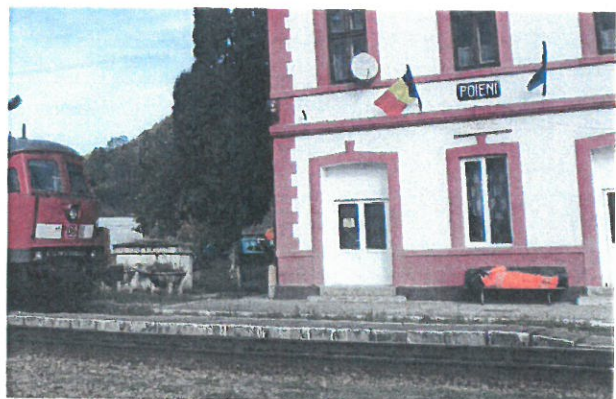
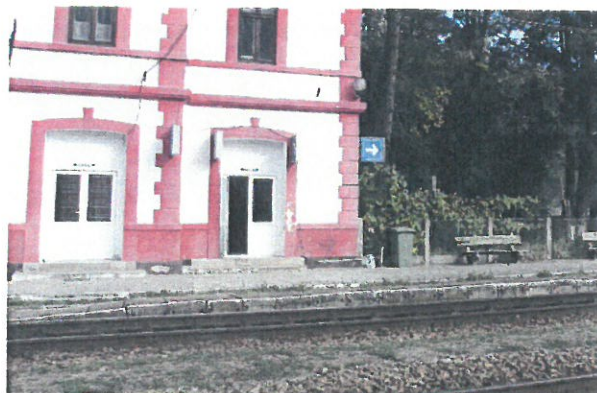
- Platforma peronului din beton din fața stației este degradată prin exfolierea acesteia la suprafață. De asemenea, acesta este fisurat și crăpată;

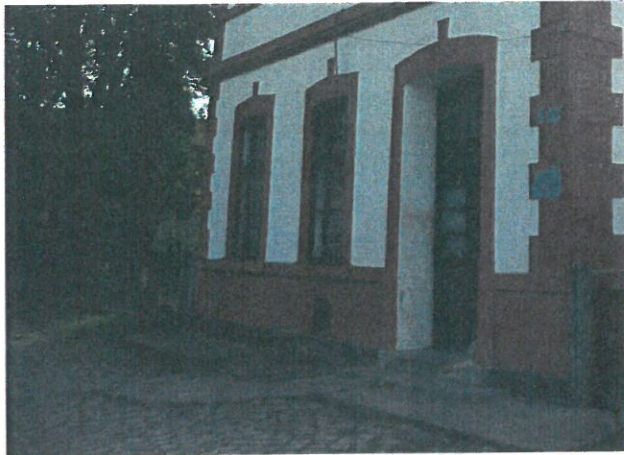
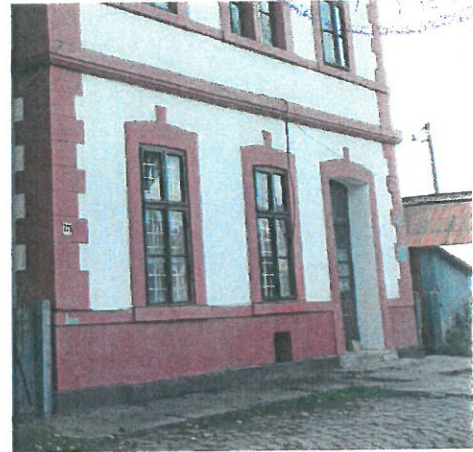
- Treptele scărilor de acces în clădire, la parter, sunt deformate și crăpate.

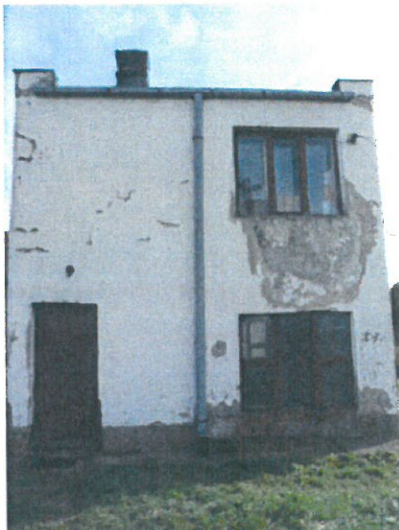
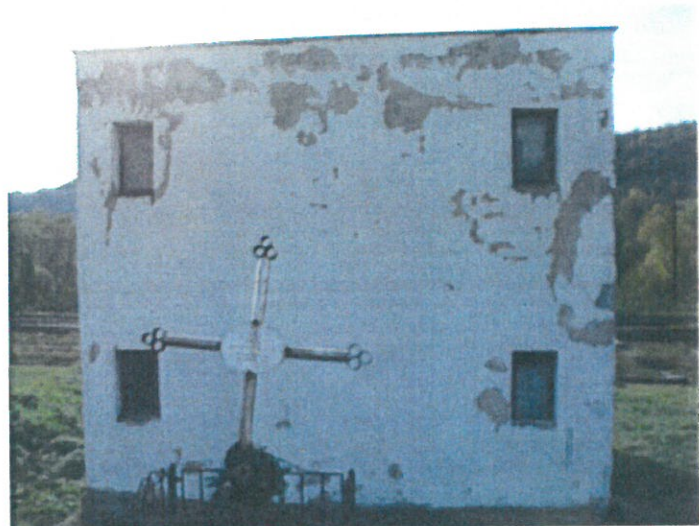
- Cabina acari nr. 1:
  - Fisuri haotice în pereți;

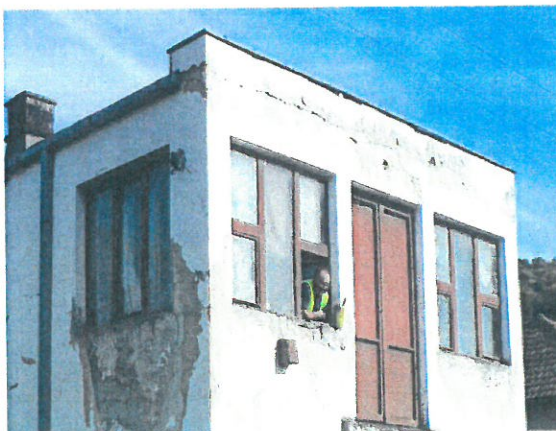
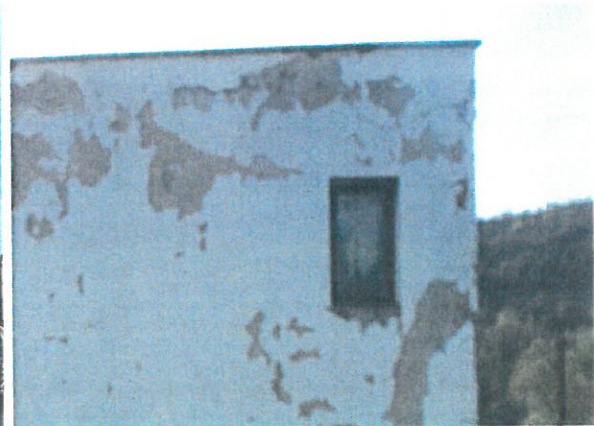
- Crăpături ale aticelor în zonele de rezemare pe planșul de acoperiș;

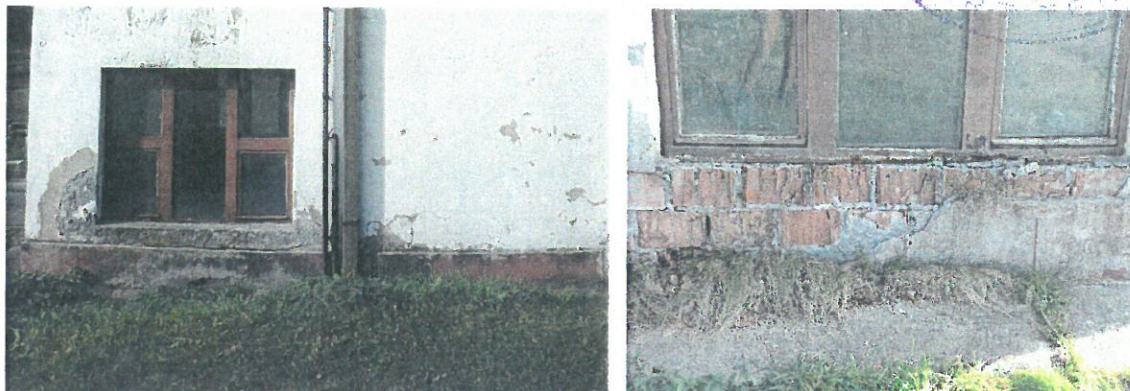
- Soclul este degradat prin coroziune până în zidărie;

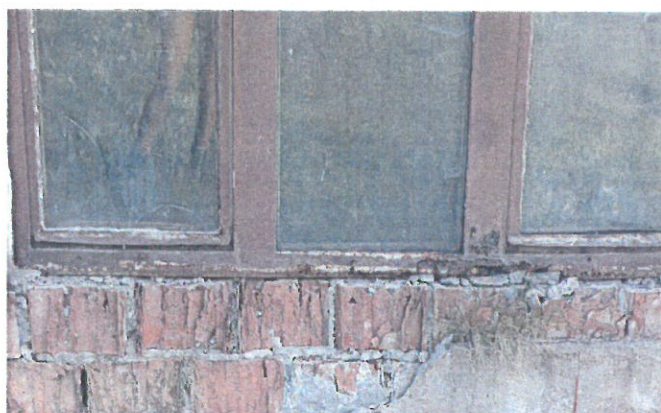
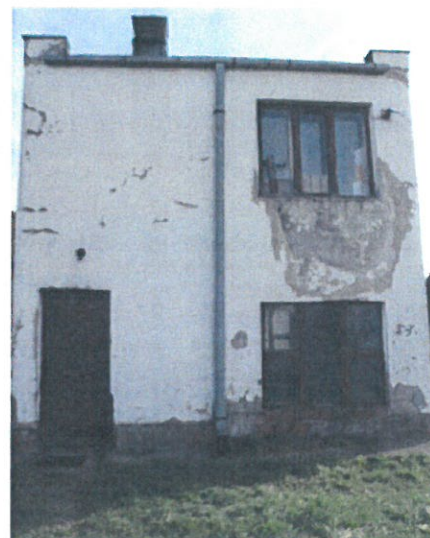
- Învelitoarea din materiale bituminoase este degradată;
- Finisajele (tencuieli, zugrăveli și vopsitorii) sunt degradate, atât la exterior c. și la interior;
- Tâmplăriile metalice sunt neetanșe și parțial degradate prin coroziune;

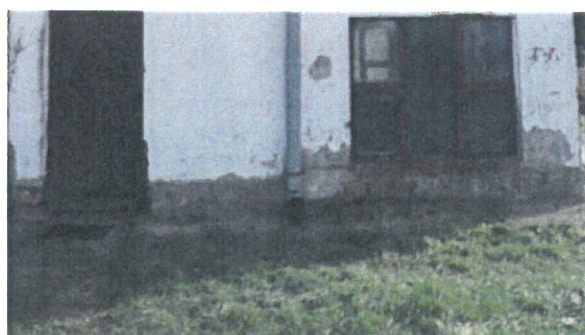
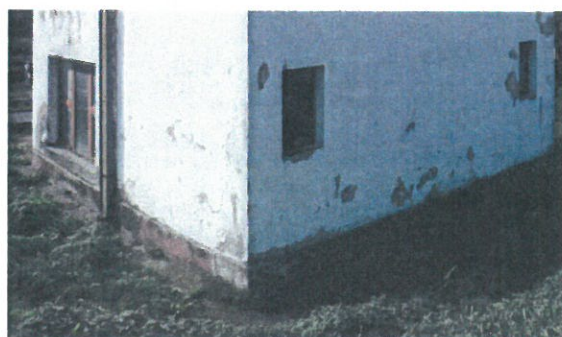
- Trotuarul din jurul clădirii este degradat;

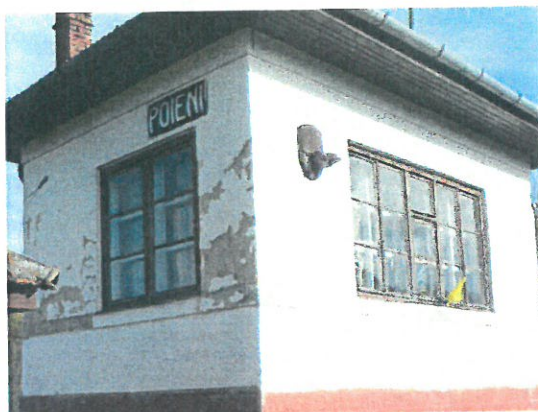
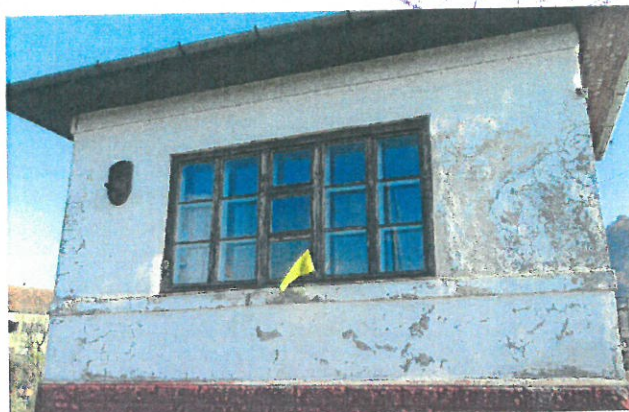
- Pardoselile atât la demisol cât și la parter sunt uzate și degradate.
- Cabina acari nr. 2:
  - Fisuri haotice în pereți;

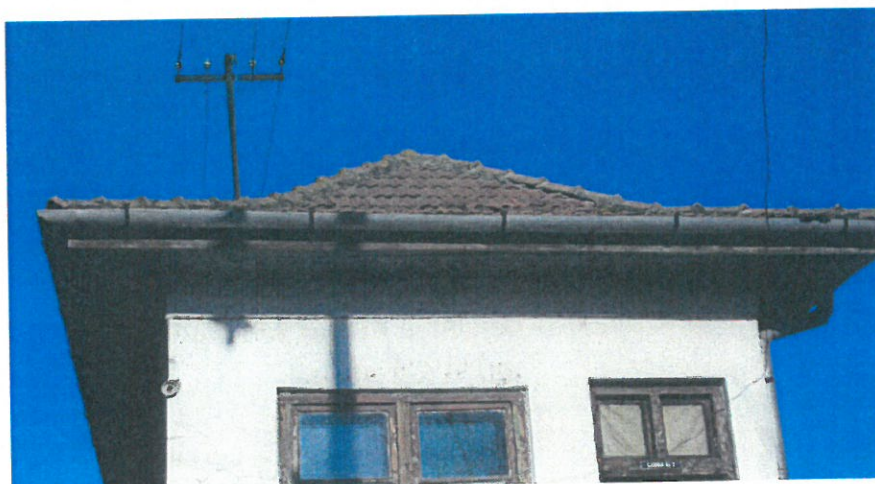
- Învălitoarea din țiglă ceramică este parțial degradată, ceea ce permite unele infiltrații prin planșul din lemn al podului, producându-i unele degradări;

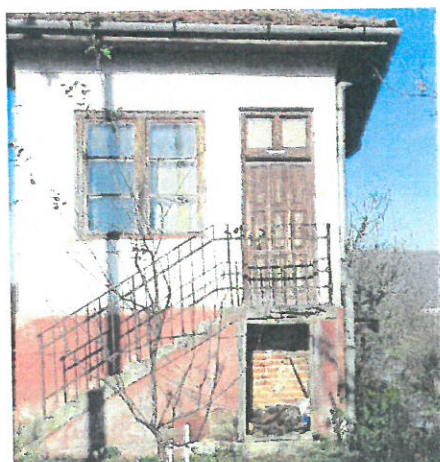
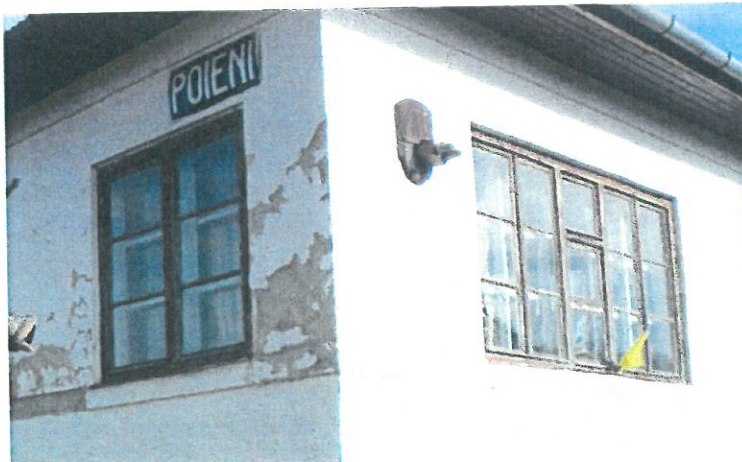
- Tâmplăriile din lemn sunt uzate, neetanșe și nevopsite, iar ușa de sub scară lipsește;

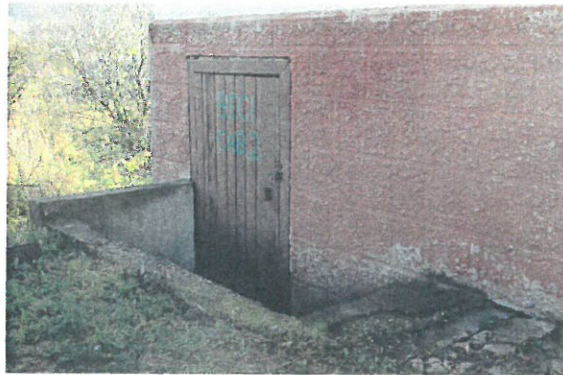
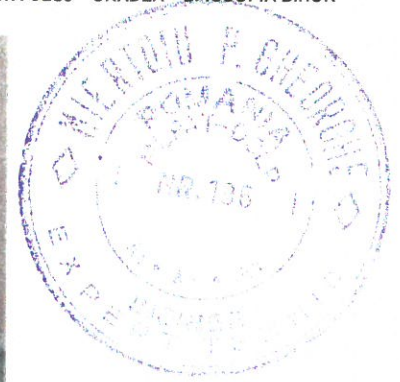
- Scara exterioară de acces din beton prezintă degradări prin ciobire, crăpături locale, dizlocări, etc;

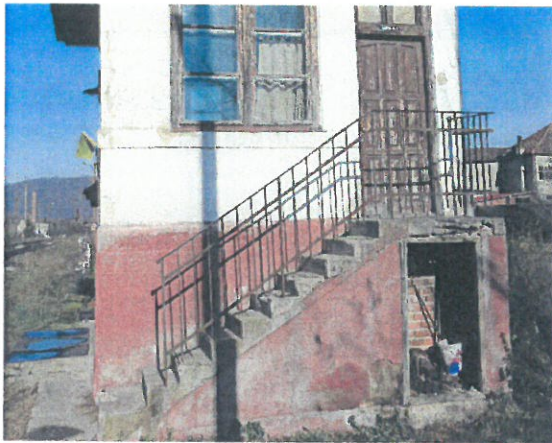
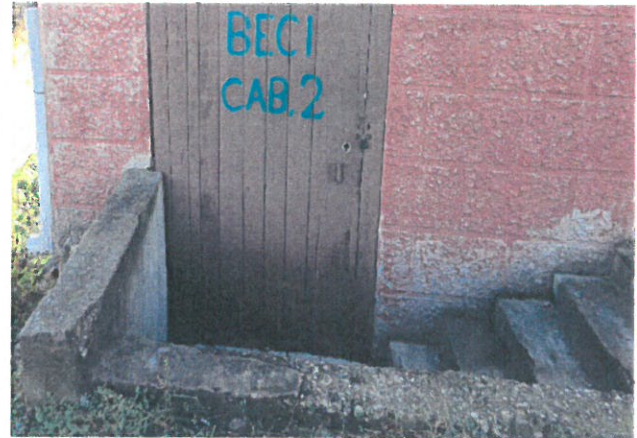
- Trotuarul din jurul clădirii în marea lui majoritate lipsește;

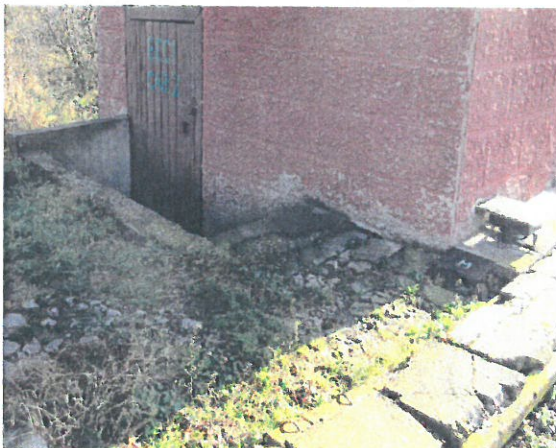
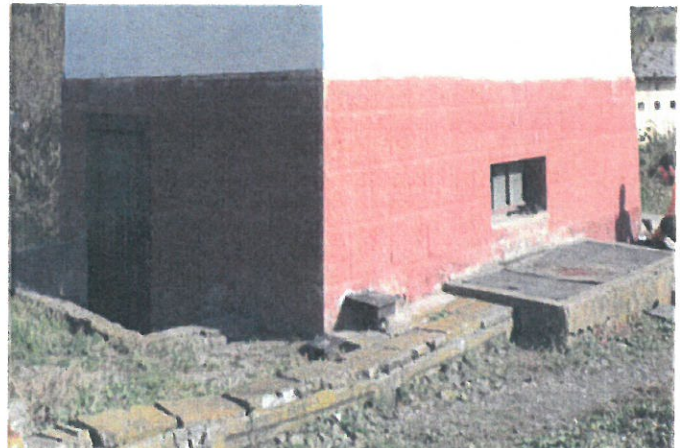
- Zidul de sprijin și fundațiile din zidărie de piatră brută prezintă local dizlocări, cedări, fisuri și crăpături.

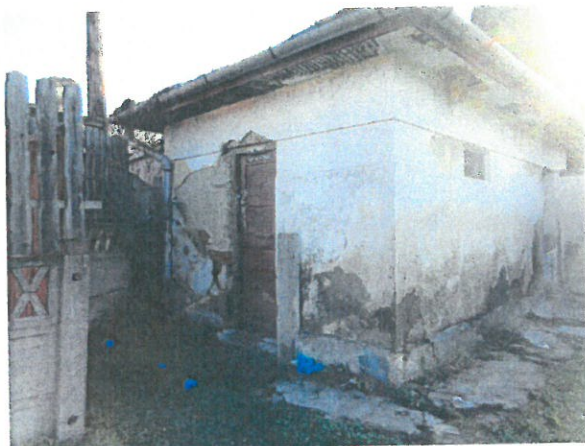
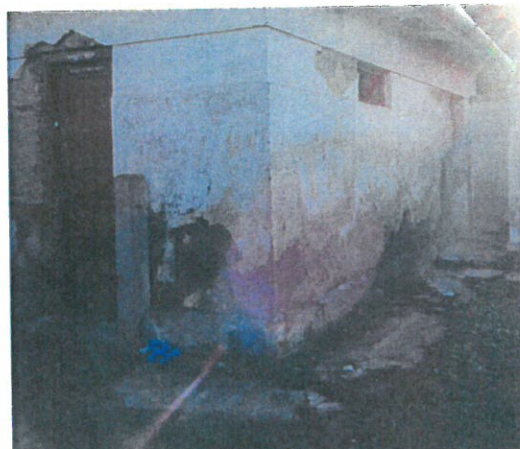
- Plăcile din beton de peste hazna prezintă infiltrații;
- Planșeul din lemn de la podul acoperișului este degradat în totalitate prin putrezire, din cauza infiltrațiilor de apă prin acoperiș;
- Șarpanta din lemn a acoperișului este degradată prin putrezire și deformată, din cauza infiltrațiilor de apă prin învelitoare;
- Învelitoarea de țigla ceramică a acoperișului este degradată;

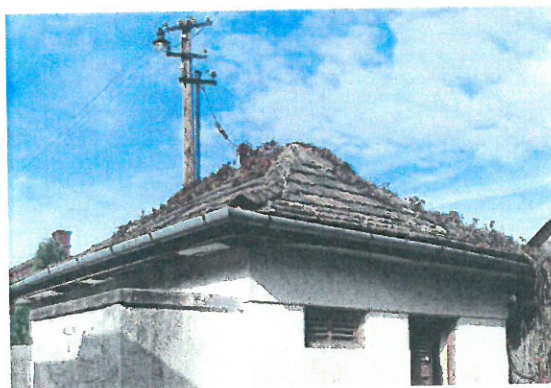
- Streașinile sunt degradate complet;

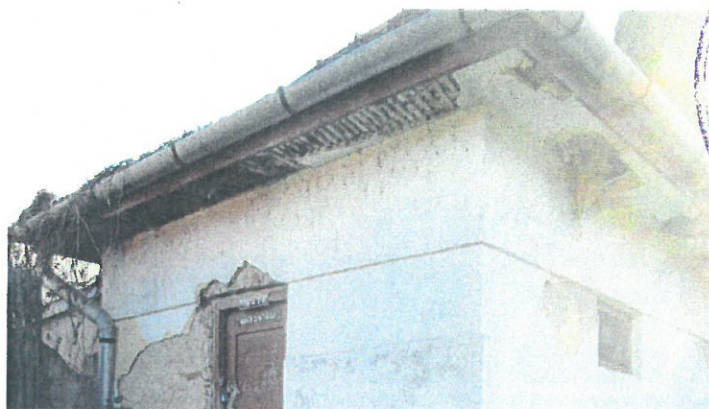
- Tâmplăriile sunt degradate complet, unele uși lipsind;

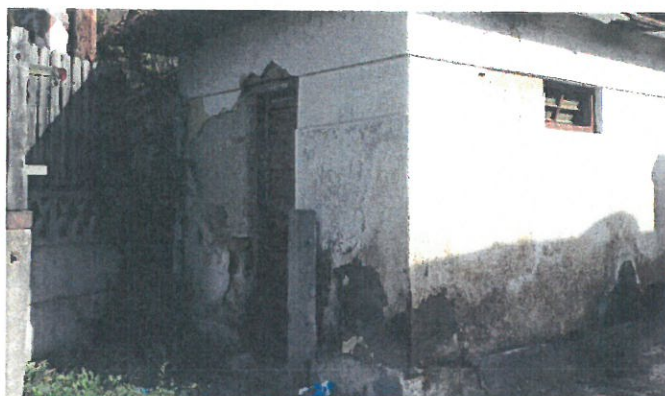
- Trotuarele sunt degradate, iar o parte lipsesc.

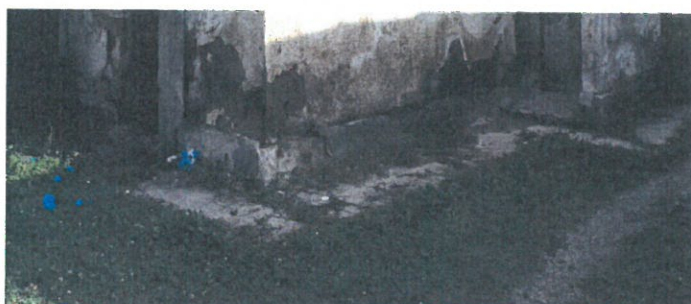
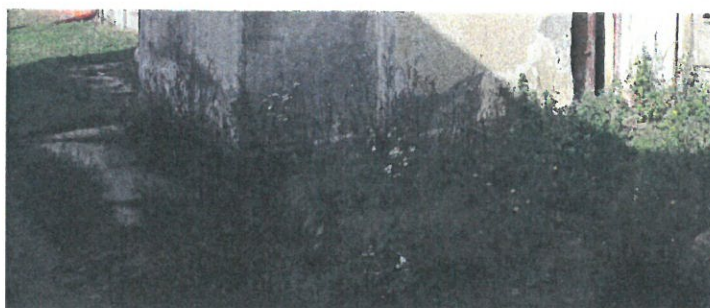
- *Peroane:*
  - Platforma peronului din beton din fața stației este degradată prin exfolierea acesteia la suprafață. De asemenea, acesta este fisurată și crăpată;

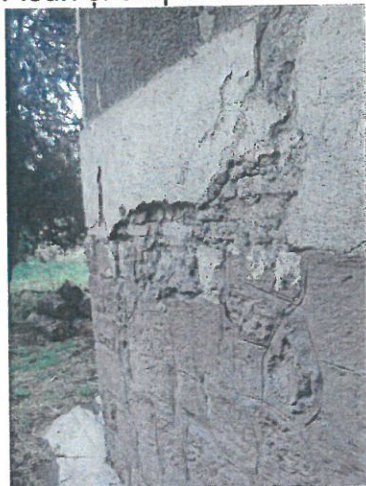
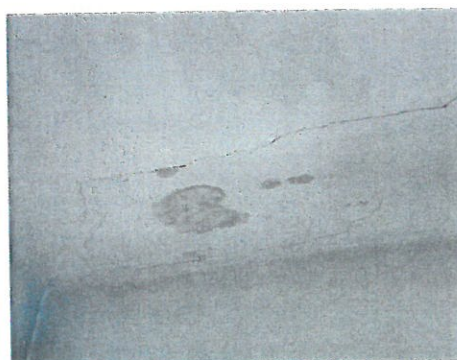
- *Cabină centralizare 1 și 2:*
  - Fisuri și crăpături haotice în pereți;

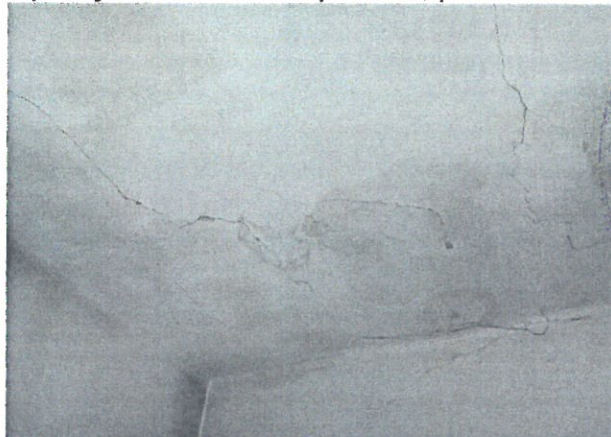
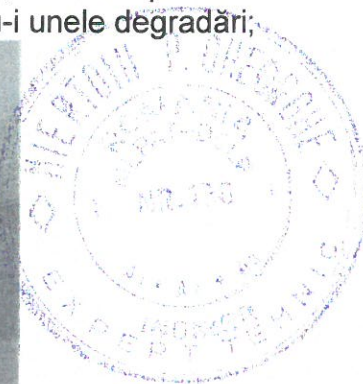
- Învelitoarea din țiglă ceramică este parțial degradată, ceea ce permite unele infiltrații prin planșeul din lemn al podului, producându-i unele degradări;

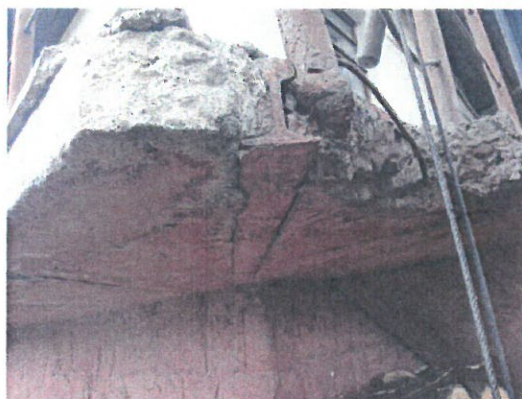
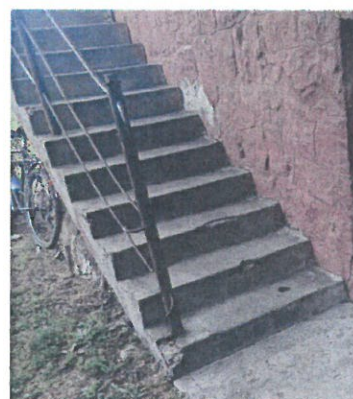
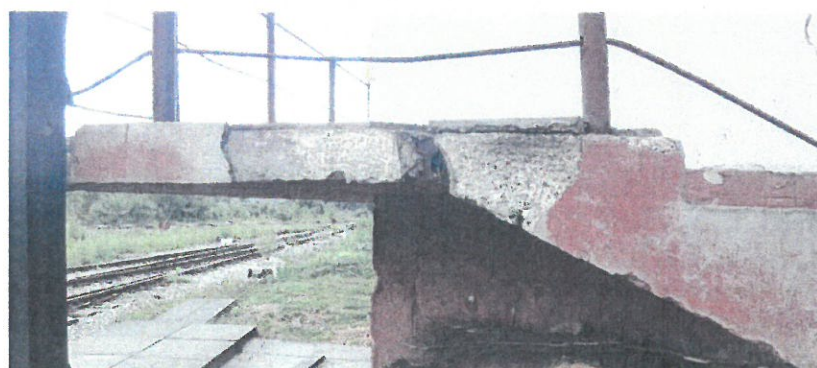
- Scara exterioră de acces din beton, inclusiv podestul de circulație prezintă degradări prin ciobire, crăpături locale, dizlocări, etc;

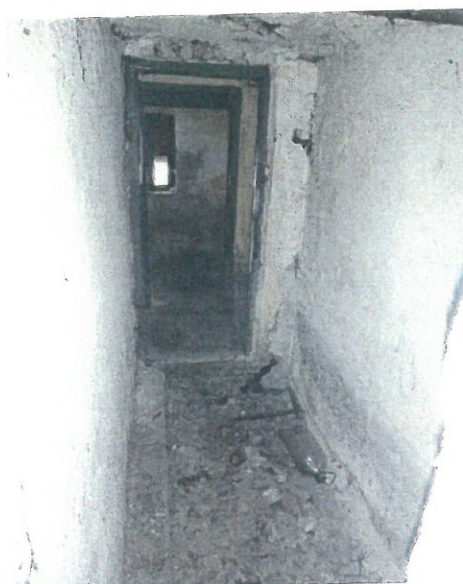
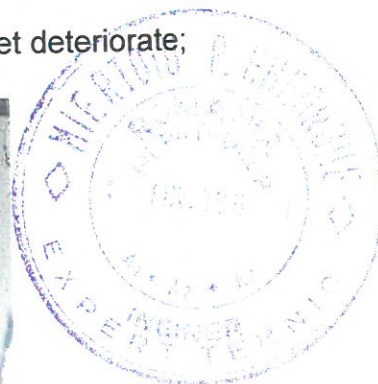
- Finisajele și pardoselile din demisol sunt complet deteriorate;

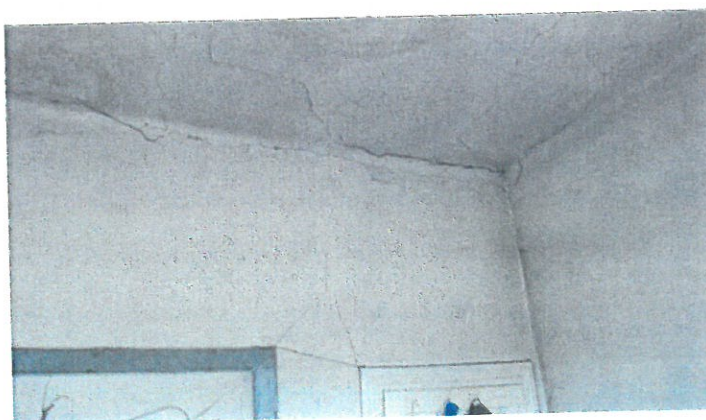
- Finisajele de la parter sunt deteriorate;

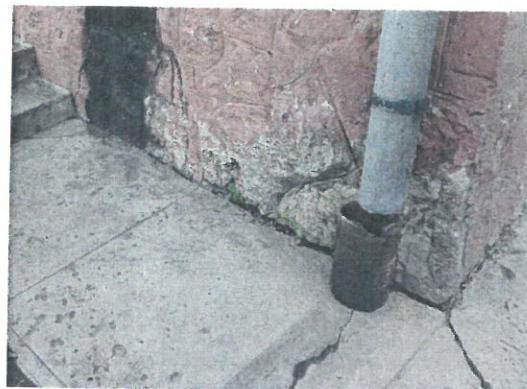
- Soclul este degradat;

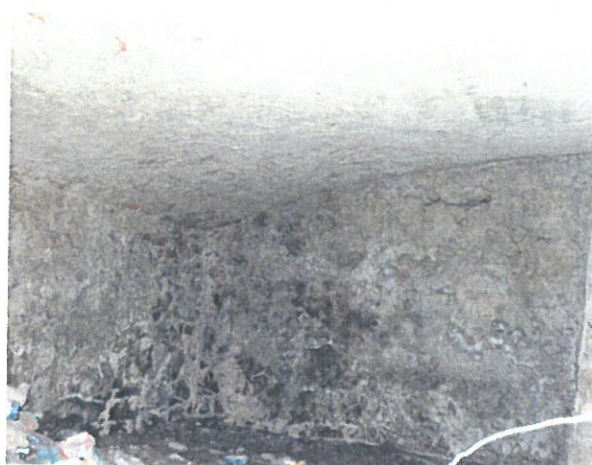
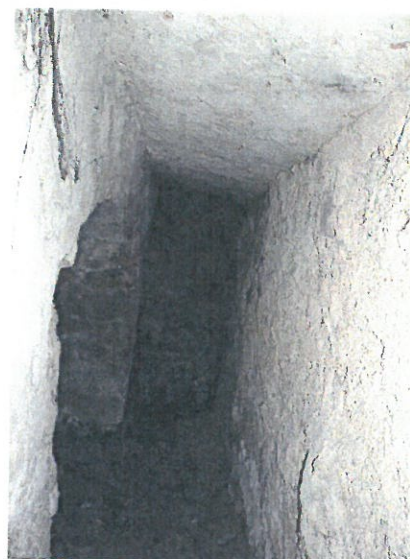
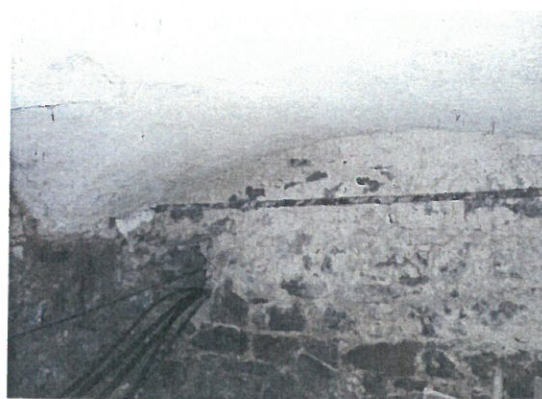
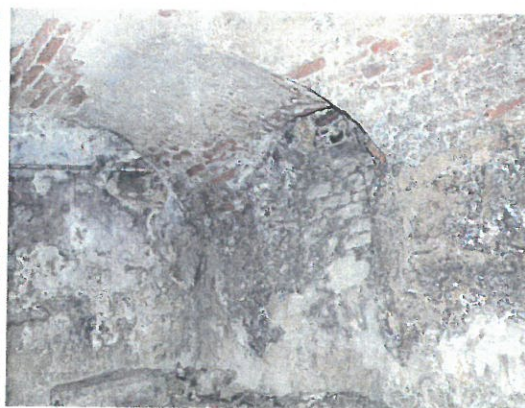
- Pereții existenți din zidărie de piatră brută prezintă fisuri și crăpături și locuri există unele dizlocări ale acestora;

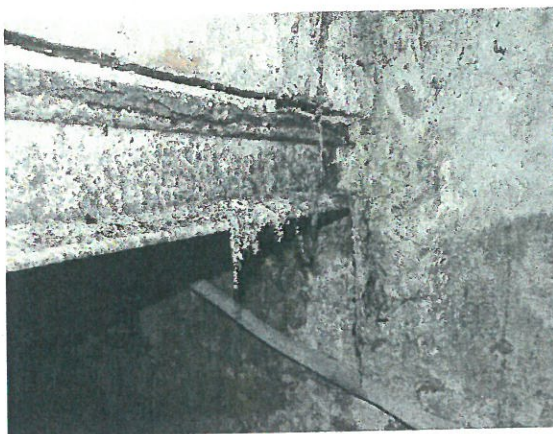
- Elementele metalice de consolidarea locală a planșului subsolului prezintă coroziuni pronunțate;

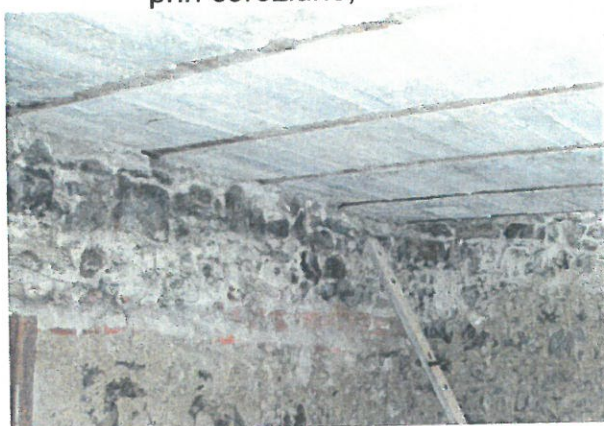
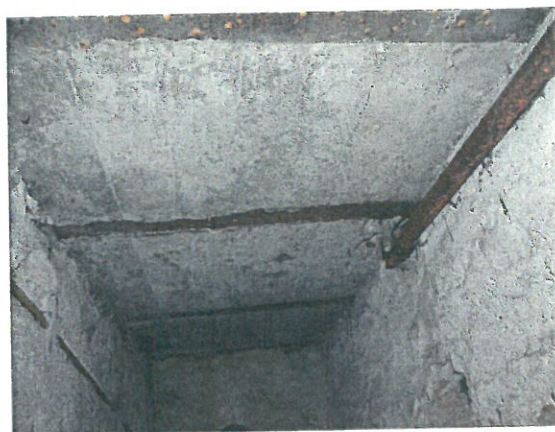
- Armaturile rigide ale planșelor de beton realizate ulterior prezintă degradări prin coroziune;

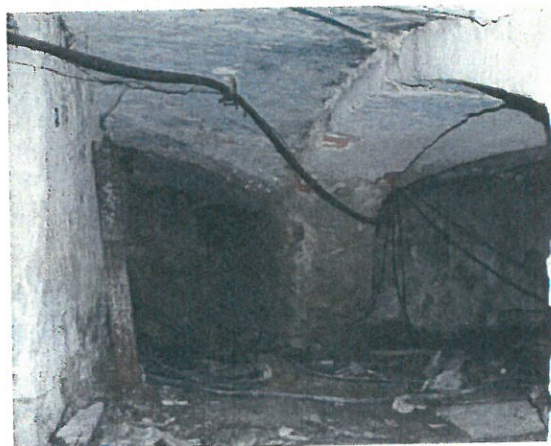
- Sunt unele degradări locale din cauza intervențiilor pentru montarea unor instalații la subsol;
