# EXPERTIZE TEHNICE LUCRĂRI CIVILE ÎN STAȚII JUDEȚUL CLUJ VOLUMUL I – RAPORT DE EXPERTIZĂ TEHNICĂ PARTEA II

*Reactualizare Studiu de Fezabilitate pentru  
„Electrificarea și reabilitarea liniei de cale  
ferată  
Cluj – Oradea - Episcopia Bihor”*

### EXPERTIZE TEHNICE CONSTRUCȚII CIVILE JUDEȚUL CLUJ PARTEA A II-A

NOIEMBRIE 2017

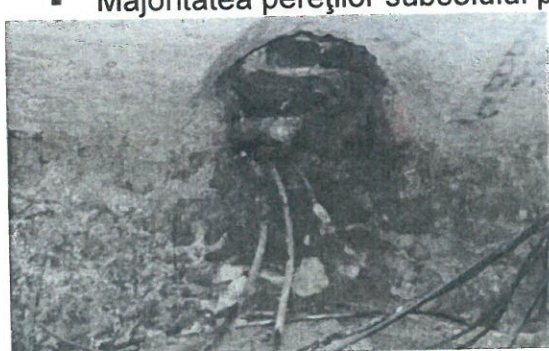
- Majoritatea pereților subsolului prezintă umiditate excesivă;

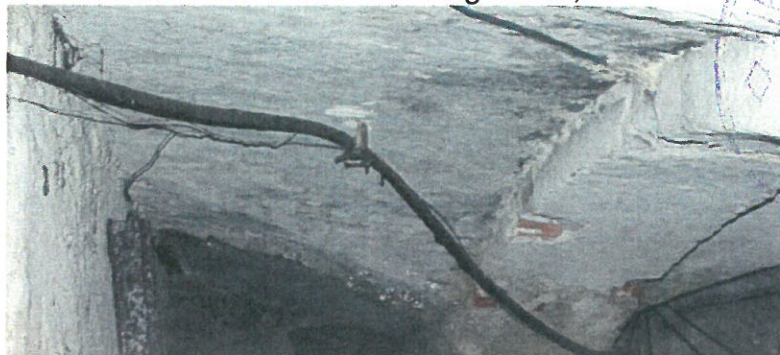
- Toate tencuielile din subsol sunt degradate;

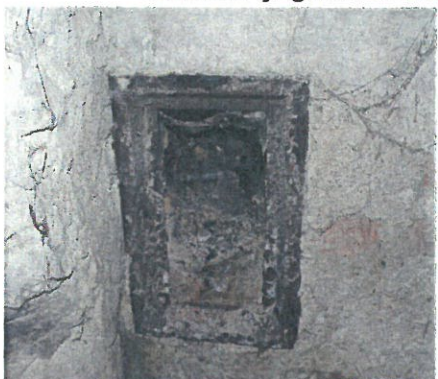
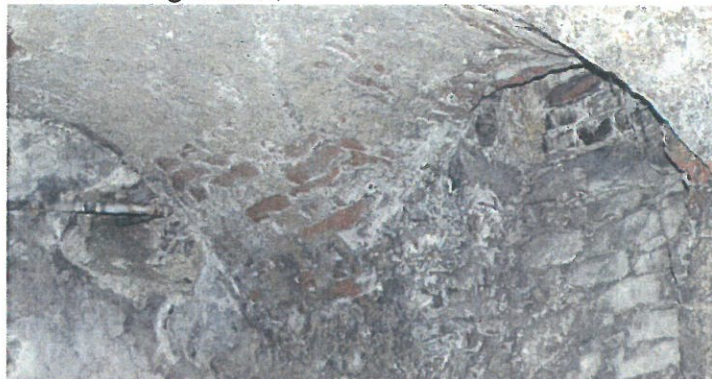
- Majoritatea golurilor de aerisire a subsolului cu ieșiri la exteriorul clădirii sunt blocate și grilele metalice sunt degradate;

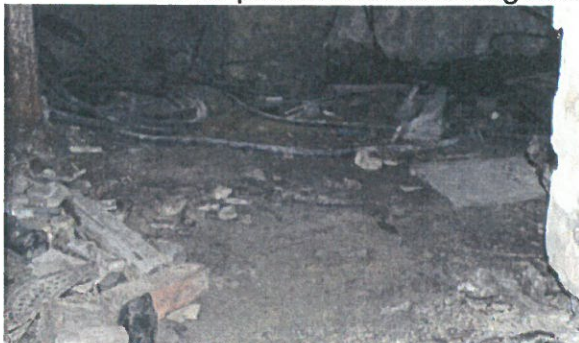
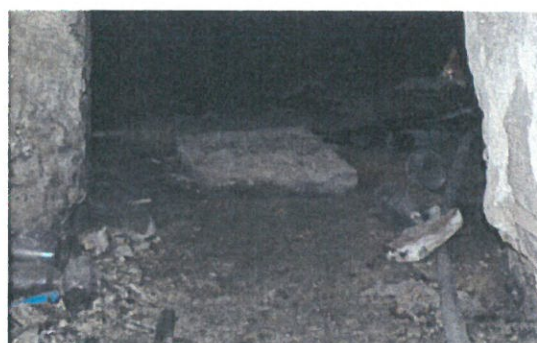
- Toate pardoselile sunt degradate;

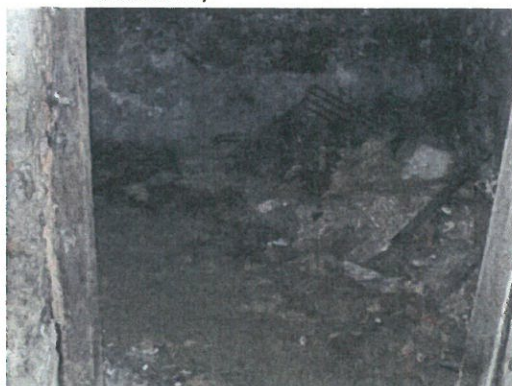
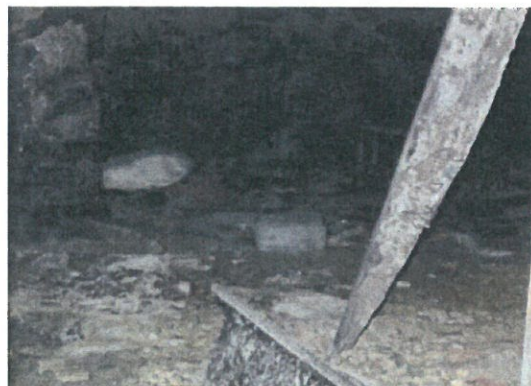
- În multe zone ale subsolului bălțește apă din infiltrații din exterior și există deseuri;

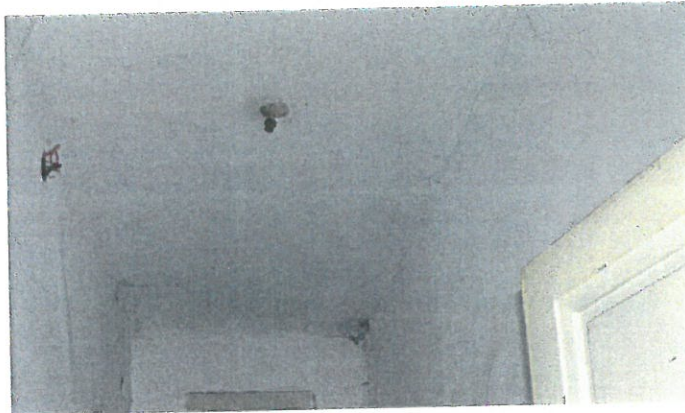
- Interior (parter și etaj)
  - În încăperile birourilor „șef stație” și „birou mișcare”, cât și la nivelul acoperișului nu se observa degradări datorită faptului că s-au realizat reparații la tencuieli, zugrăveli și vopsitorii în 2013.
  - În restul încăperilor de la nivelul parterului, cât și de la etaj se pot observa fisuri și unele crăpături, cu dizlocări între planșeu și pereți, în mod special la etaj.

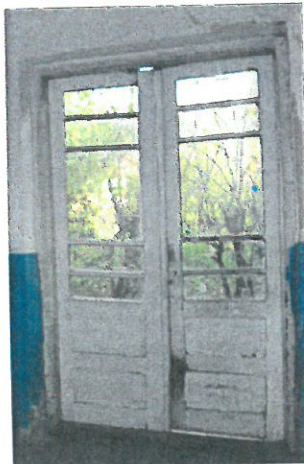
- Scara de acces din lemn, în special cea din dispre pod, prezintă ușoare degradări;
- Tâmplăriile din lemn sunt uzate în marea lor majoritate și nu sunt etanșe.

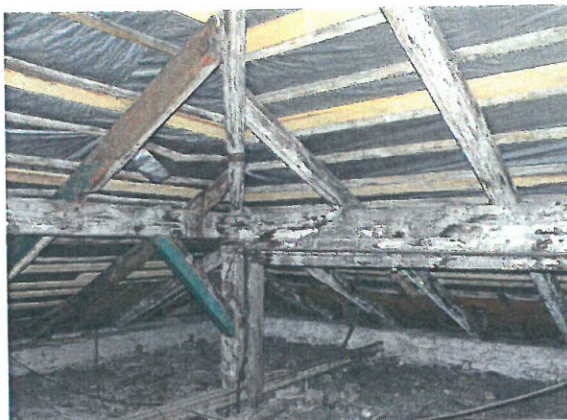
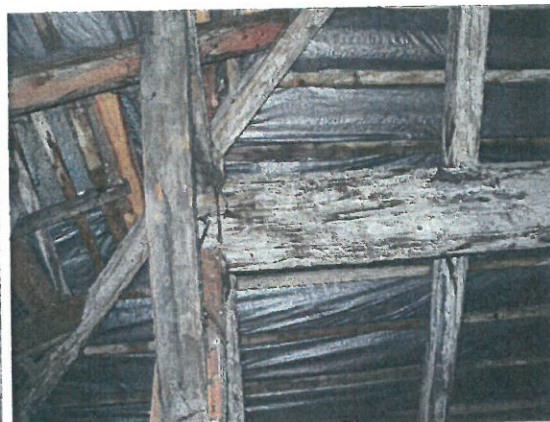
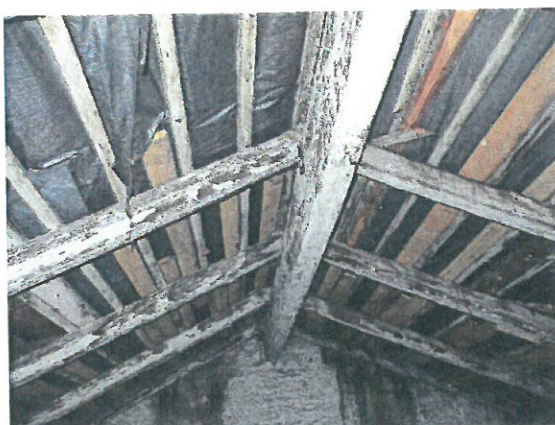
- Șarpantă:
  - acesta prezintă degradări, cu rezemări și îmbinări ale elementelor ușor dislocate, deși a fost reparată local în momentul înlocuirii învelitorii, multe elemente ale șarpantei sunt degradate prin putrezire din cauza infiltrațiilor de ape pluviale prin învelitoare ce a fost schimbată. Astereala este o improvizație.

Este posibil ca degradările produse prin putrezirea elementelor din lemn să fi ajuns și la elementele planșeului din lemn;

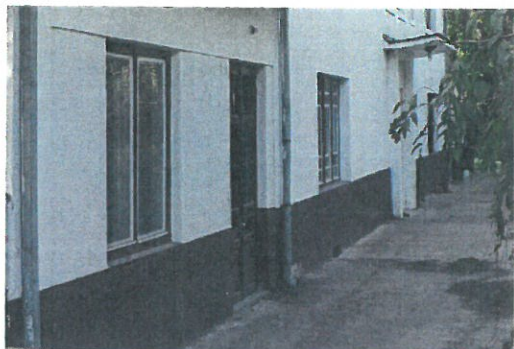
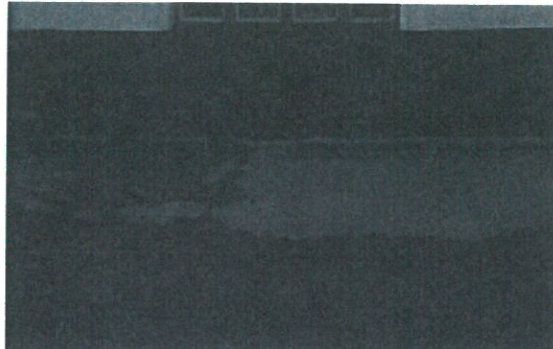
- pe fațade pe întreaga clădire nu se observă degradări datorită faptului că s-au realizat reparații la tencuieli, zugrăveli și vopsitorii în 2013;
- Trotuarul din jurul clădirii este deteriorat, prezintă crăpături și văluiri;

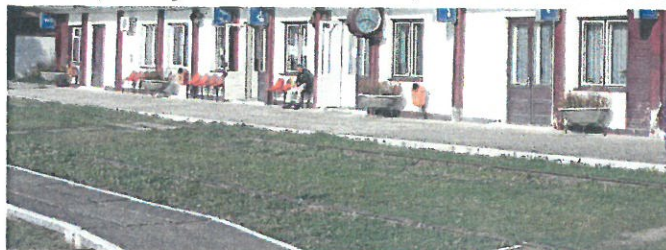
- Platforma peronului din beton din fața stației este degradată prin exfolierea acesteia la suprafață. De asemenea, acesta este fisurată și crăpată;

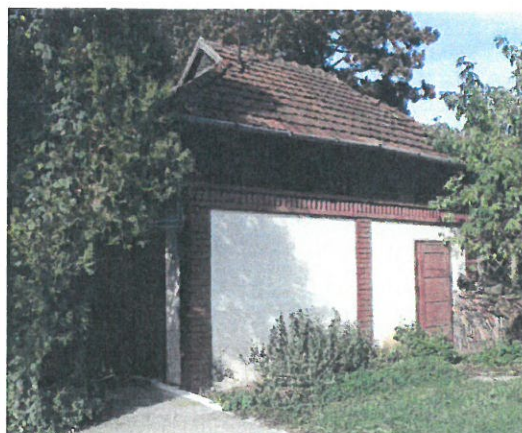
- Prezintă dedradări ale pereților, ale finisajelelor (tencuieli, zugrăveli și vopsitorii) sunt complet degradate la interior, inclusiv a plăcilor din beton de peste hazna prezintă infiltrații;
- Planșeul din lemn de la podul acoperișului este degradat în totalitate prin putrezire, din cauza infiltrațiilor de apă prin acoperiș;
- Șarpanta din lemn a acoperișului este degradată prin putrezire și deformată din cauza infiltrațiilor de apă prin învelitoare;
- Învelitoarea de țigla ceramică a acoperișului este degradată;
- Streașinile sunt degradate complet;
- Trotuarele sunt degradate, iar o parte lipsesc.

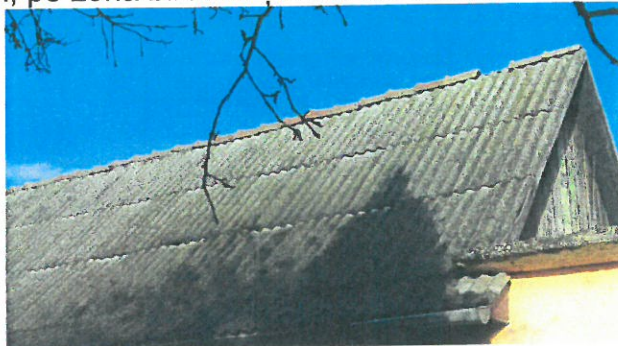
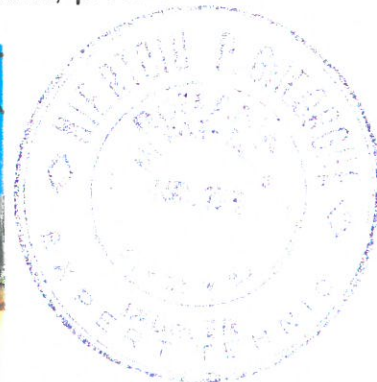
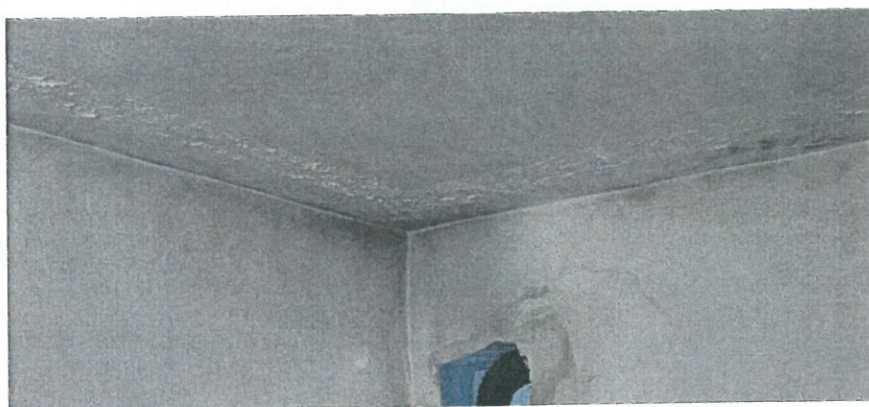
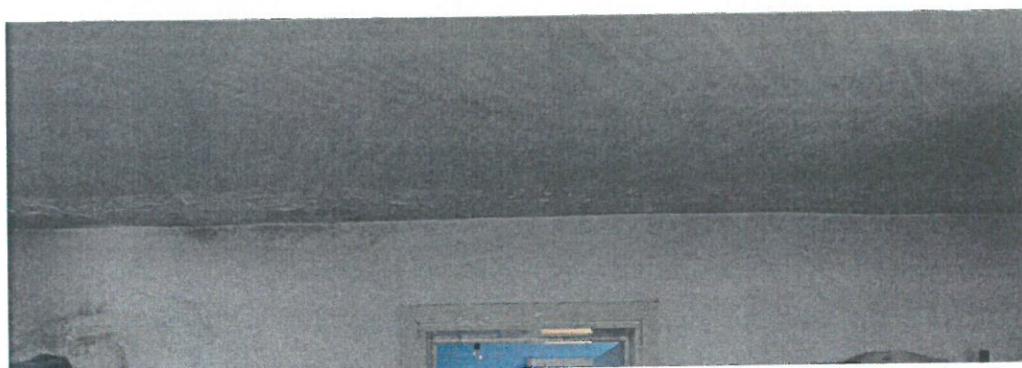
- Învelitoarea din plăci ondulate din azbociment este parțial degradată, ceea ce permite unele infiltrații prin planșeul din lemn al podului, producându-i unele degradări, pe zona biroului șefului de district;

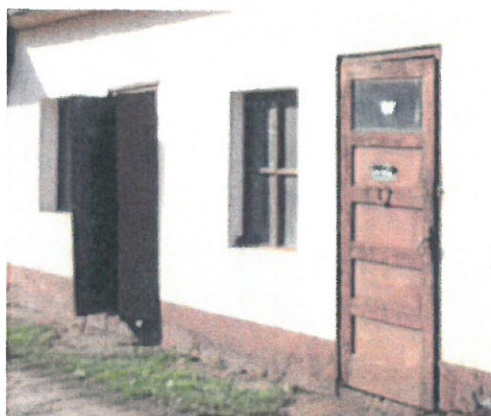
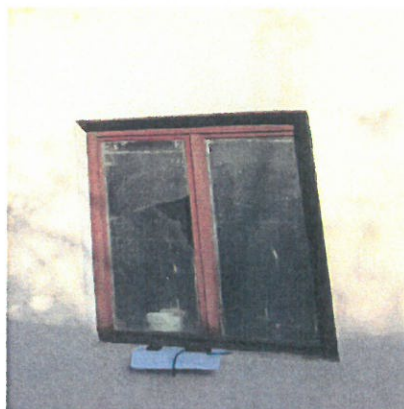
- Tâmplăriile din lemn sunt uzate, neetanșe și nevopsite, iar ușa de sub scară lipsește;

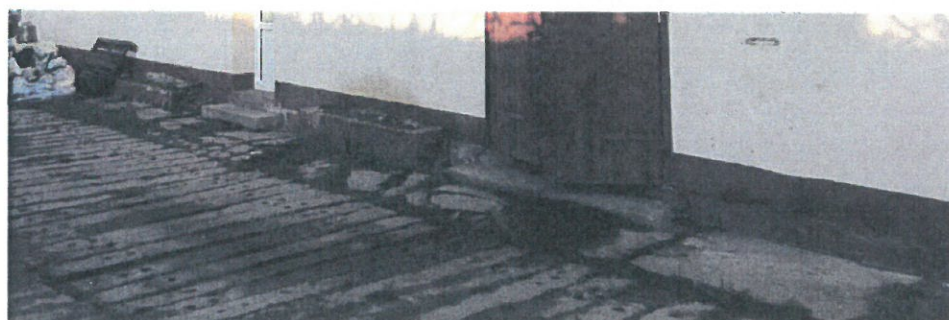
- Trotuarul din jurul clădirii în marea lui majoritate degradat;

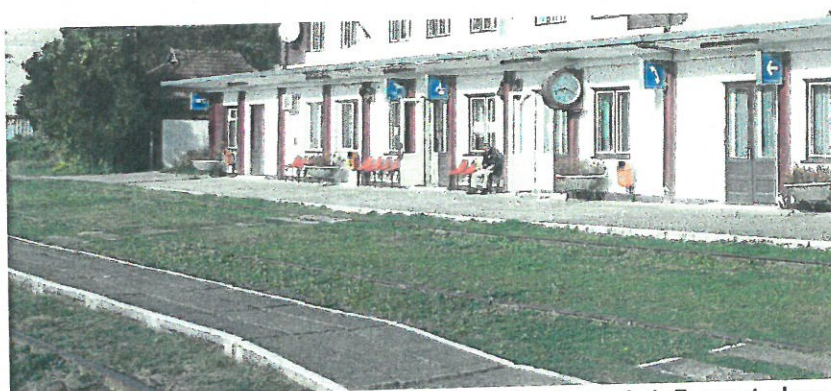
- *Peroane:*
  - Platforma peronului din beton din fața stației este degradată prin exfolierea acesteia la suprafață. De asemenea, acesta este fisurat și crăpată;

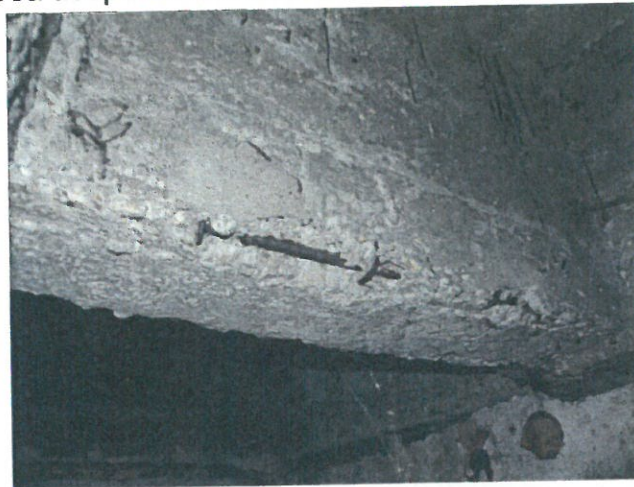
- unele grinzi din beton armat ale planșului au armături aparente, prin degradarea acoperirii cu beton ale acestora;

- se refac toate acoperirile cu beton ale armăturilor din elementele planșeului de beton armat, în special grinzi, după cum urmează:
  - se curăță betonul degradat și exfoliat;

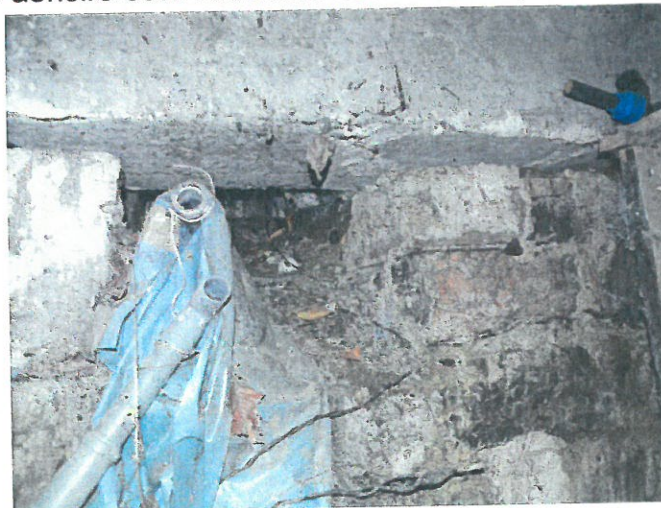
- gura de aerisire este înfundată către exterior;

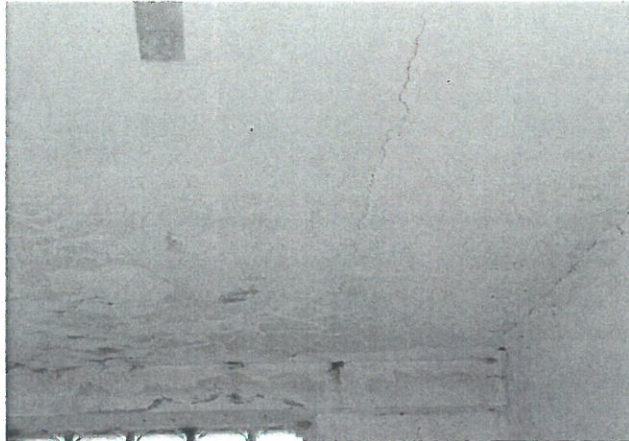
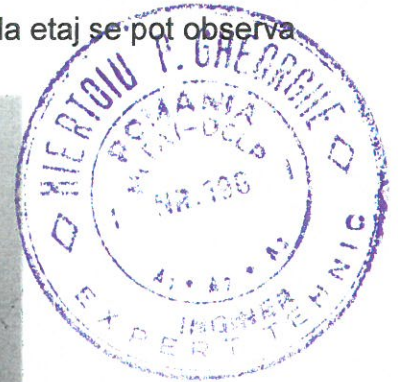
- În încăperile birourilor „șef stație”, „birou IDM”, cât și la nivelul acoperișului nu se observă degradări datorită faptului că s-au realizat reparații la tencuieli, zugrăveli și vopsitorii în 2014.
- În restul încăperilor de la nivelul parterului, cât și de la etaj se pot observa fisuri și unele crăpături;

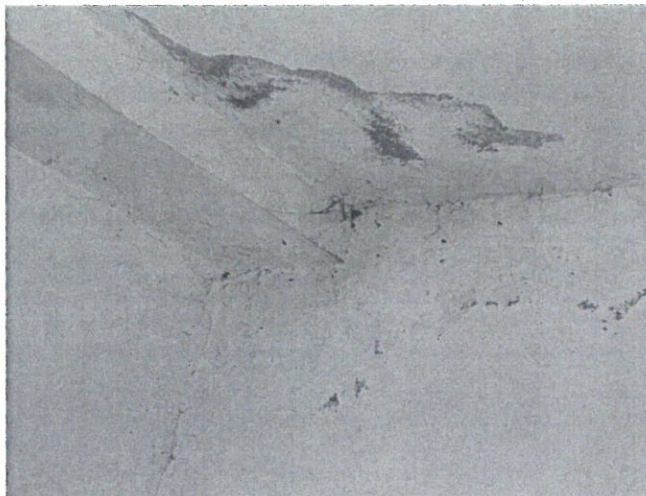
- Totodată, la planșeul de peste etaj se pot observa fisuri, crăpături și degradări din pătrunderea apelor pluviale de la acoperiș;

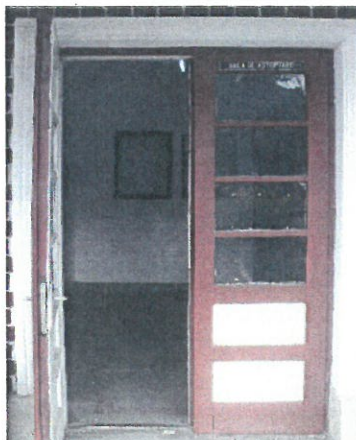
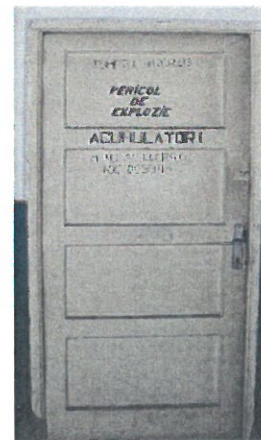
- Tâmplăriile din lemn sunt uzate în marea lor majoritate și nu sunt etanșe.

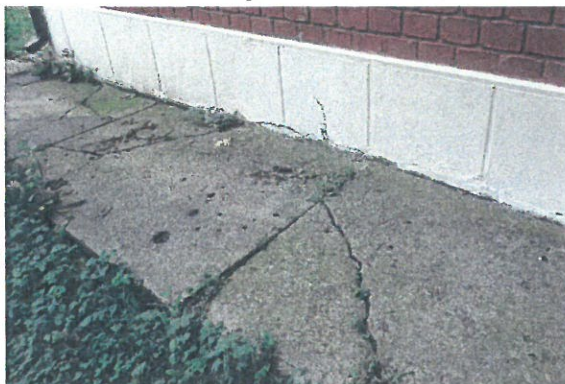
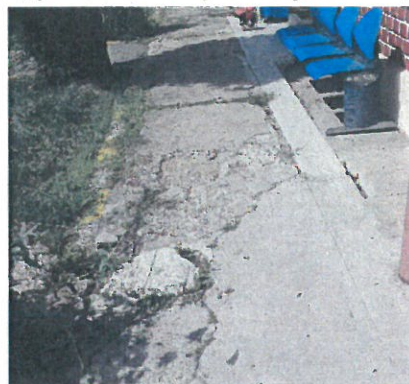
- Exterior:
  - pe fațade pe întreaga clădire nu se observă degradări datorită faptului că s-au realizat reparații la tencuieli, zugrăveli și vopsitorii în 2014;
  - trotuarul din jurul clădirii este deteriorat, prezintă crăpături și văluri;

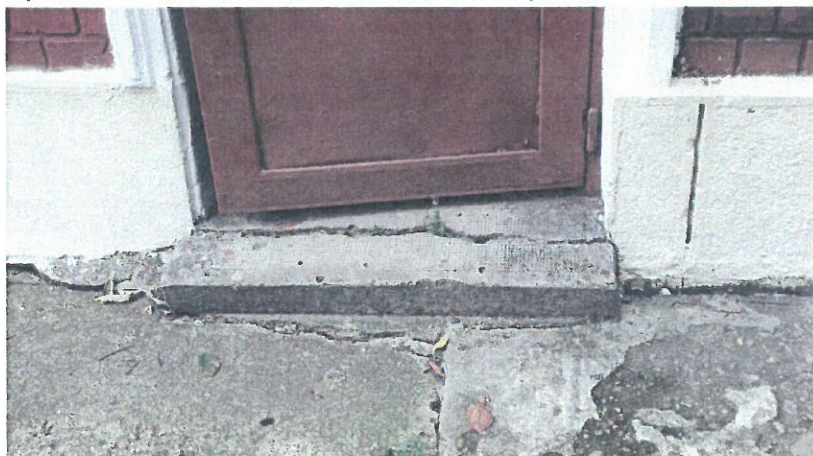
- Treptele scărilor de acces în clădire, la parter, sunt deformate și crăpate.

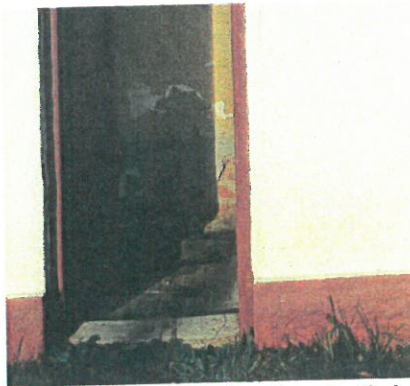
- WC Public:
  - Finisajele (tencuieli parțial și zugrăveli total) sunt degradate la interior;

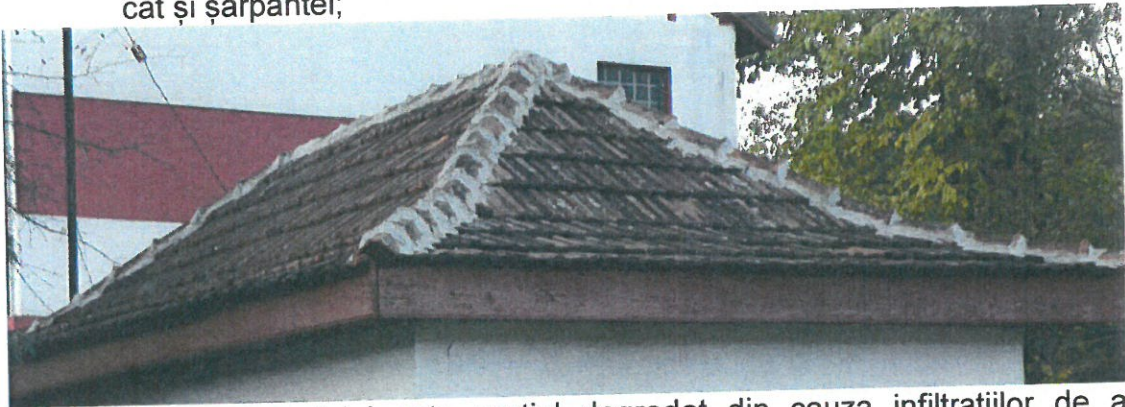
- Șarpanta din lemn a acoperișului este parțial dregdată;
- Învelitoarea din țiglă ceramică este parțial degradată, ceea ce permite unele infiltrații prin planșeul din lemn al podului, producând degradări atât acesteia, cât și șarpantei;

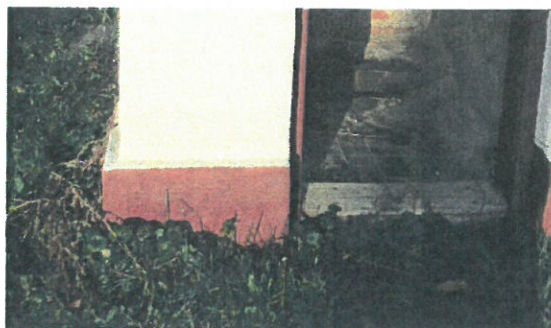
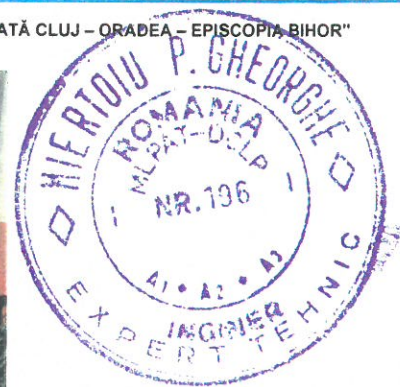
- Pardoselile sunt parțial degradate în special în zona Wc-urilor;

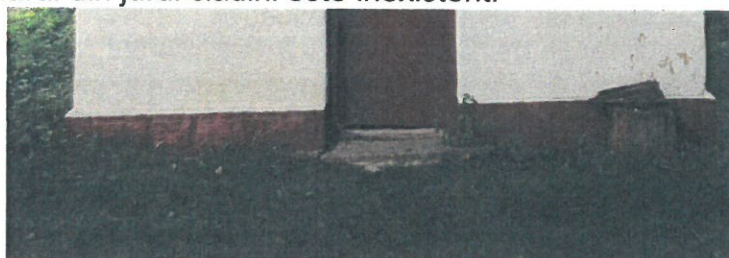
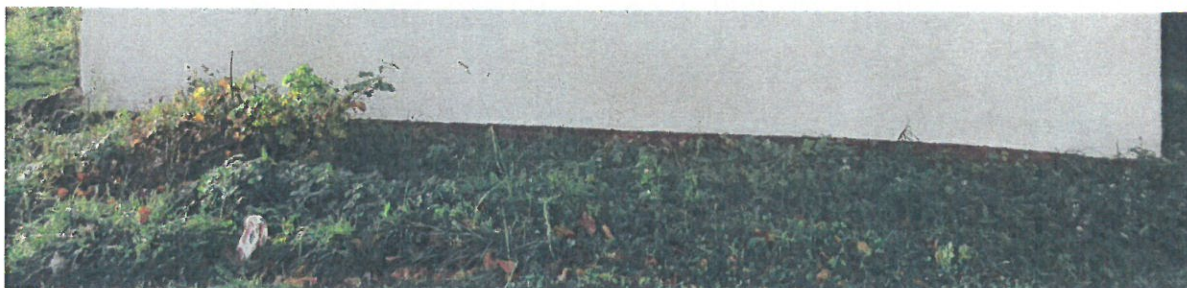
- Trotuarul din jurul clădirii este inexistent.
