EXPERTIZE TEHNICE PODEȚE JUDEȚUL BIHOR ANEXA I – FOTOGRAFII

*Reactualizare Studiu de Fezabilitate pentru
„Electrificarea și reabilitarea liniei de cale ferată
Cluj – Oradea - Episcopia Bihor”*

CONTRACT NR. 36/26.04.2017

BENEFICIAR:COMPANIA NAȚIONALĂ DE CĂI FERATE „C.F.R.” S.A.

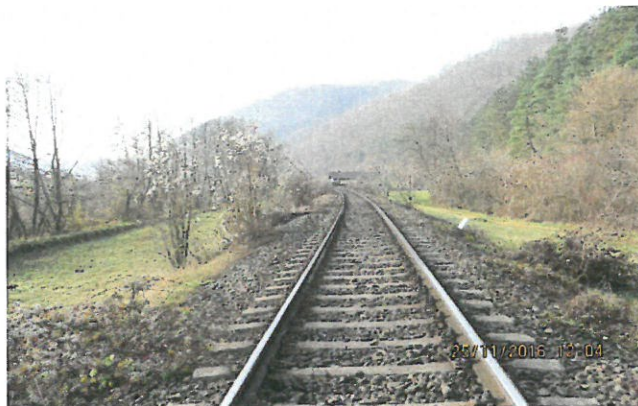
1.Prinderea șinei de traverse.

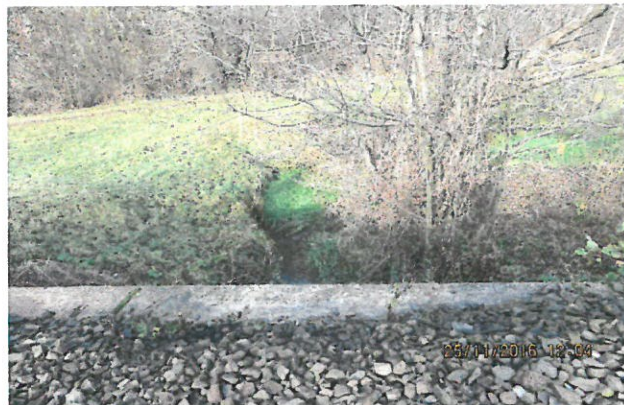
2.Vedere albie amonte.

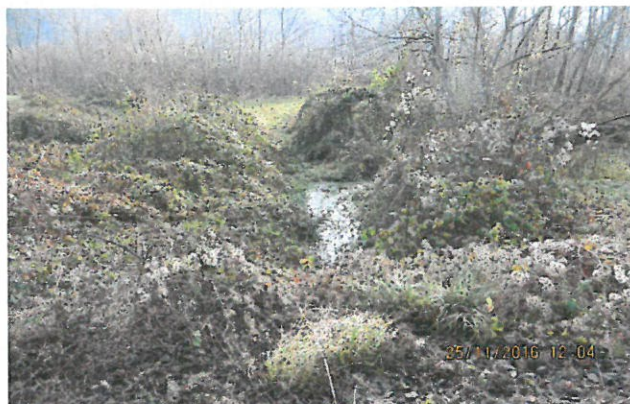
3.Vedere albie aval.

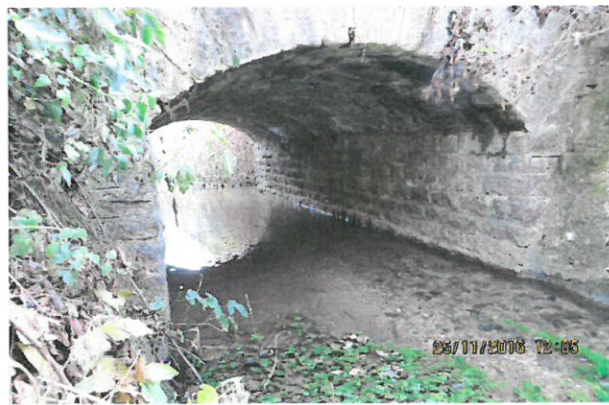
6. Vedere interior podet.

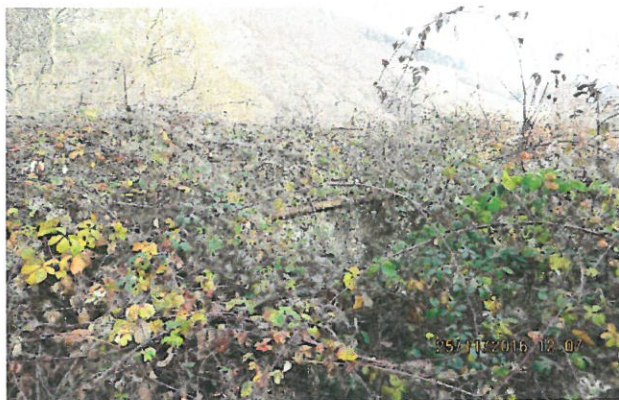
7.Vedere podeț în avalul.

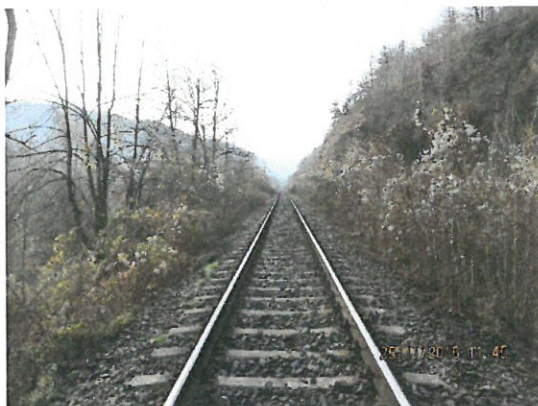
1. Prinderea șinei de traverse Oradea.

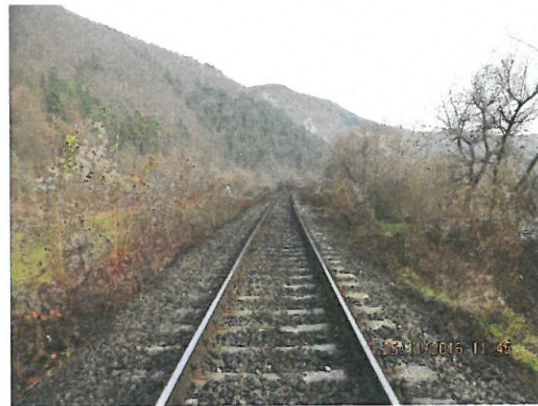
2. Prinderea șinei de traverse Cluj.

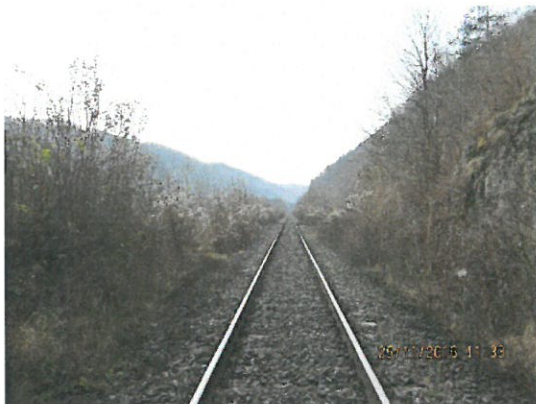
1. Prinderea șinei de traverse “Oradea”.

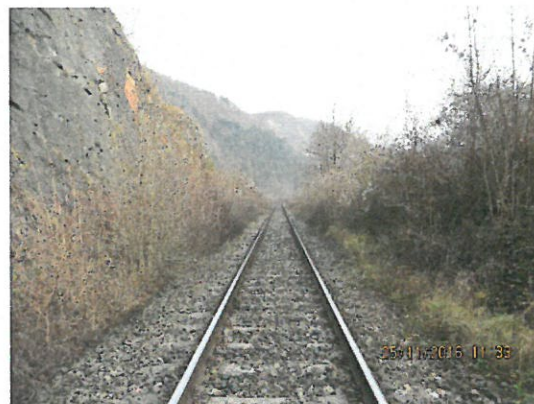
2. Prinderea șinei de traverse “Cluj”.

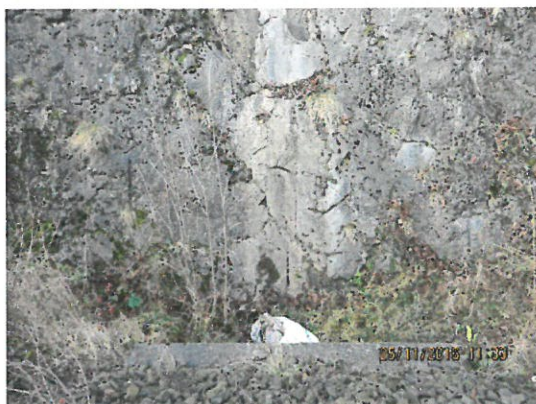
3. Vedere timpan și versant amonte.

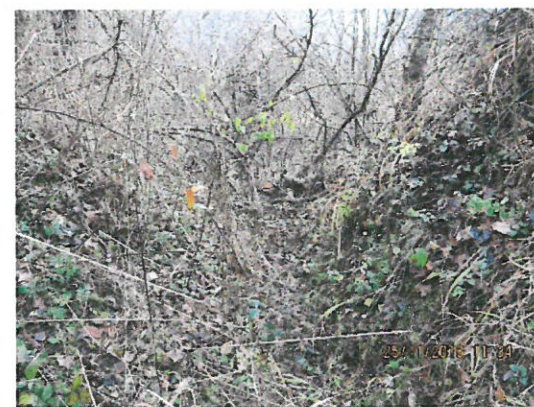
6. Vedere albie aval.

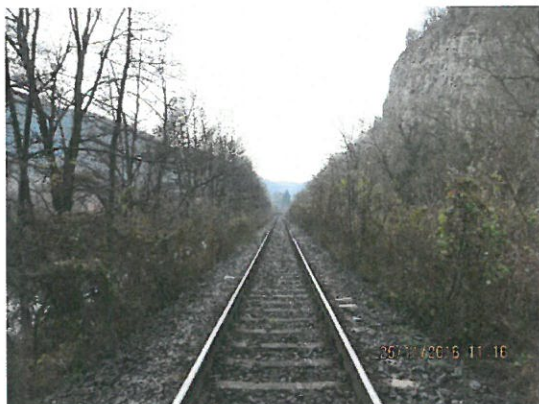
1. Prinderea șinei de traverse “Oradea”.

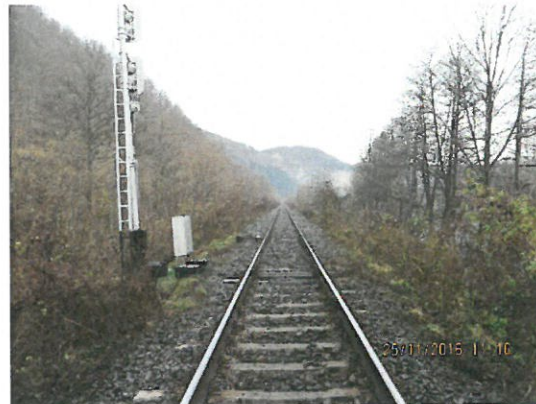
2. Prinderea șinei de traverse “Cluj”.

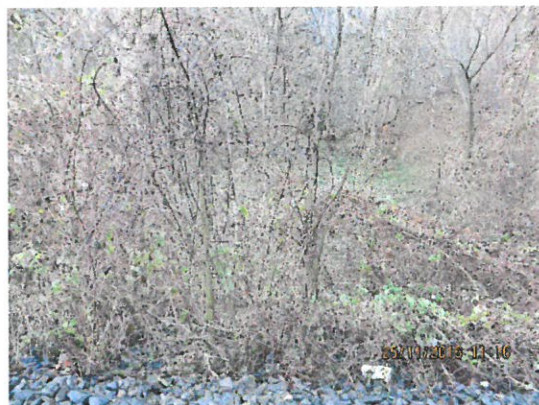
3. Vedere amonte.

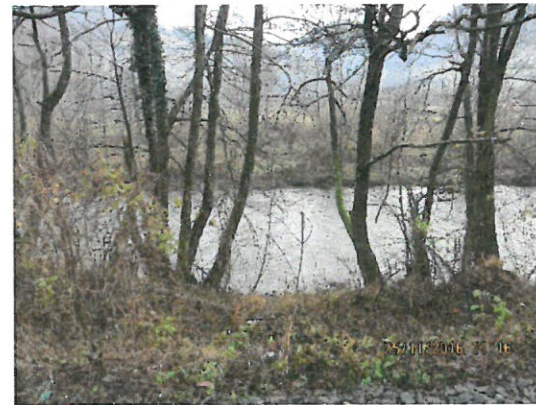
4. Vedere aval .

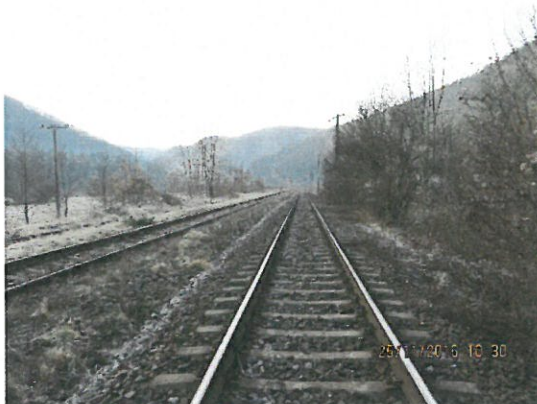
1. Prinderea șinei de traverse “Oradea”.

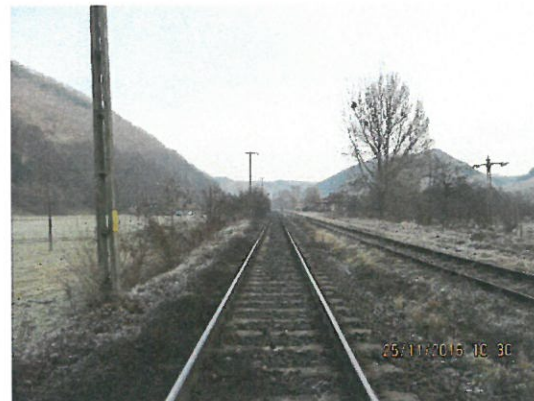
2. Prinderea șinei de traverse “Cluj”.

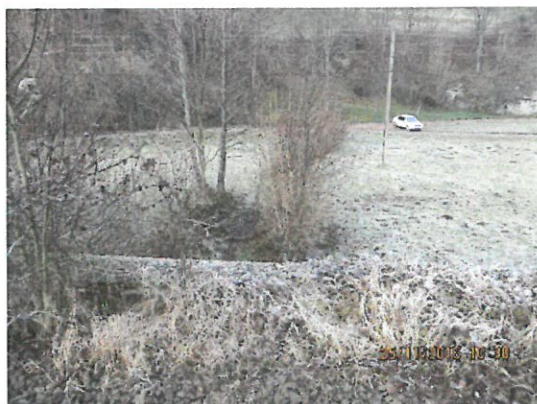
3. Vedere albie amonte.

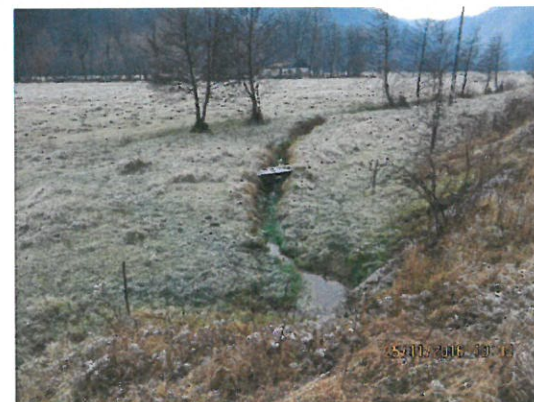
4. Vedere albie aval .

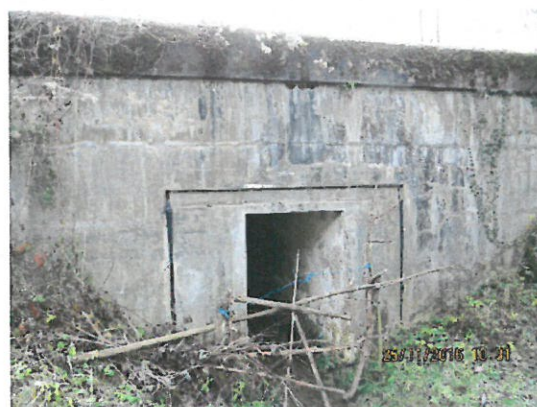
5. Vedere podet amonte.

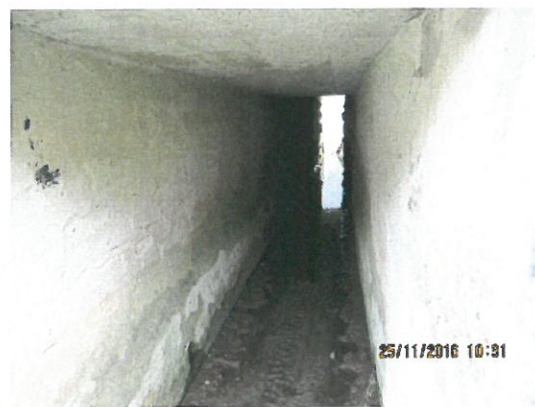
8. Vedere interior podeț dalat din b.a.

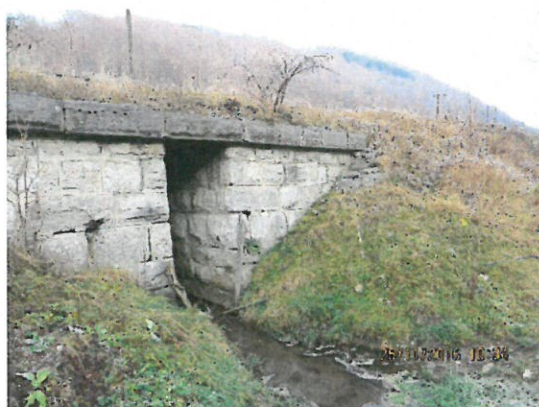
9. Vedere podeț aval și sferturi de con.

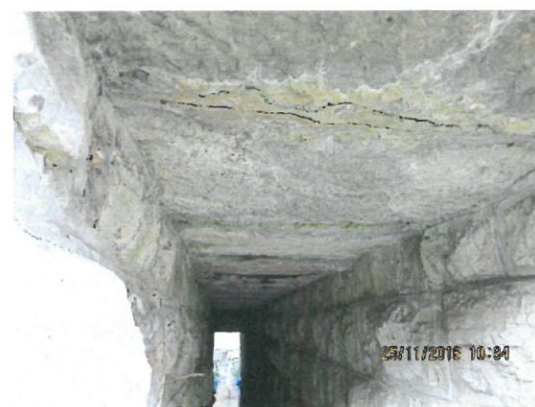
12. Vedere intrados dale din piatră.

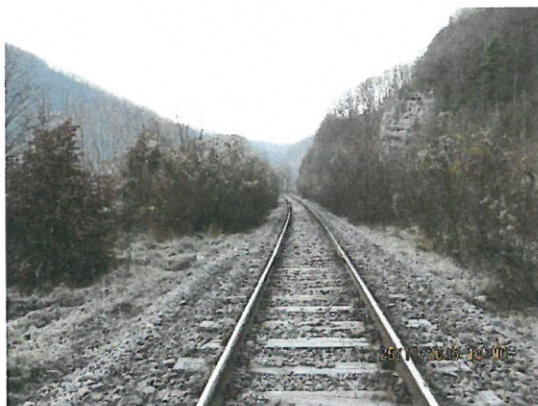
1. Prinderea șinei de traverse “Oradea”.

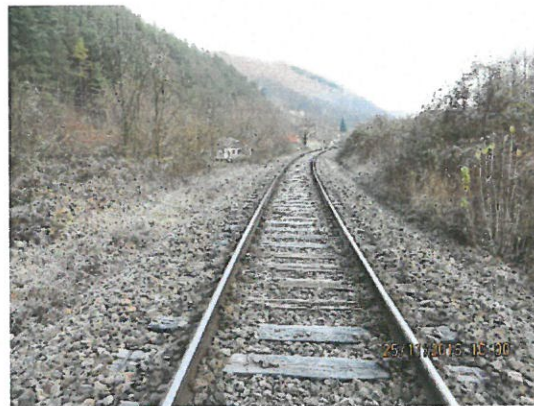
2. Prinderea șinei de traverse “Cluj”.

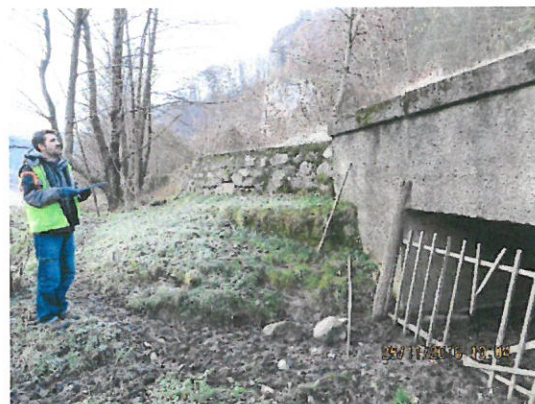
11. Vedere zid de sprijin si sfert de con culee Cluj.

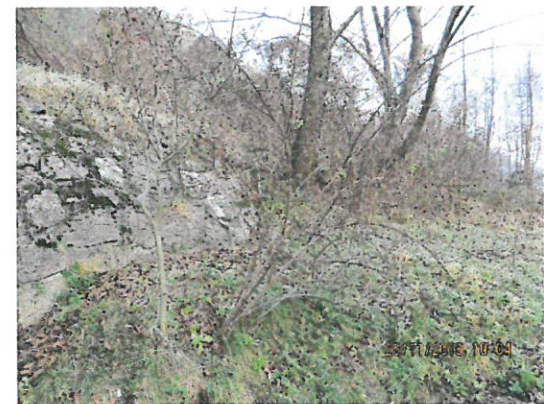
12. Vedere zid de sprijin culee Oradea.

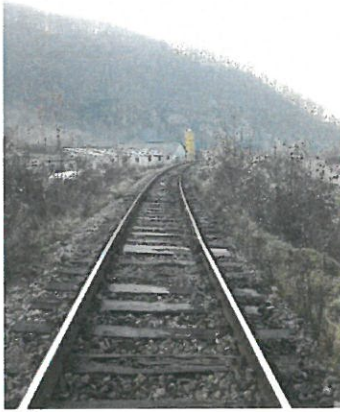
1. Prinderea șinei de traverse “Oradea”.

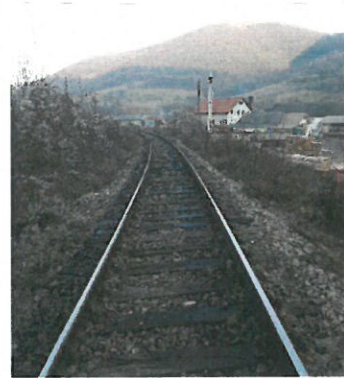
2. Prinderea șinei de traverse “Cluj”.

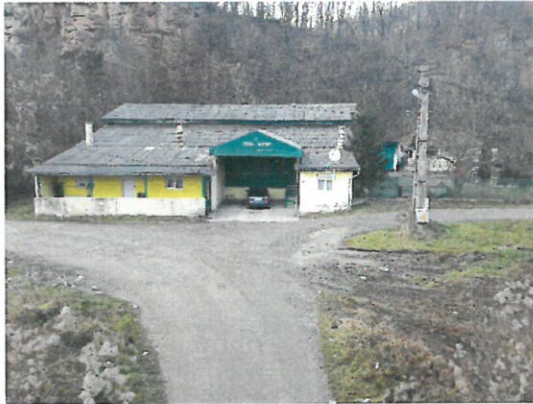
3. Vedere albie amonte.

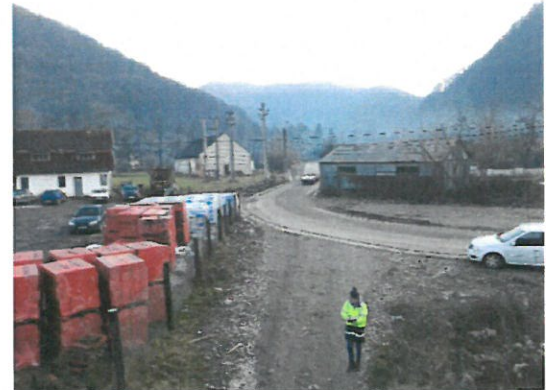
4. Vedere aval .

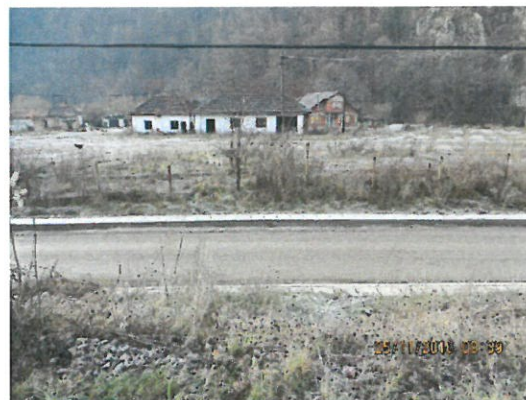
4. Vedere albie aval .

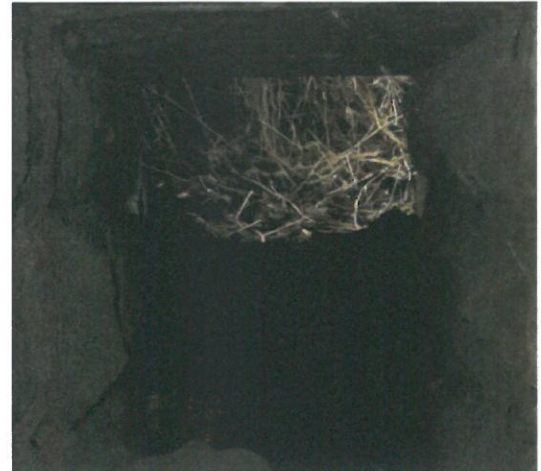
8. Vedere interioară, ieșire aval.

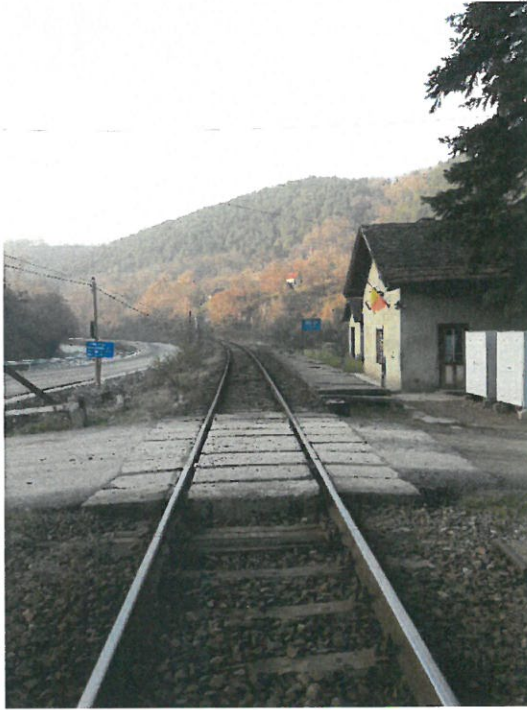
1. Prinderea șinei de traverse “Oradea”.

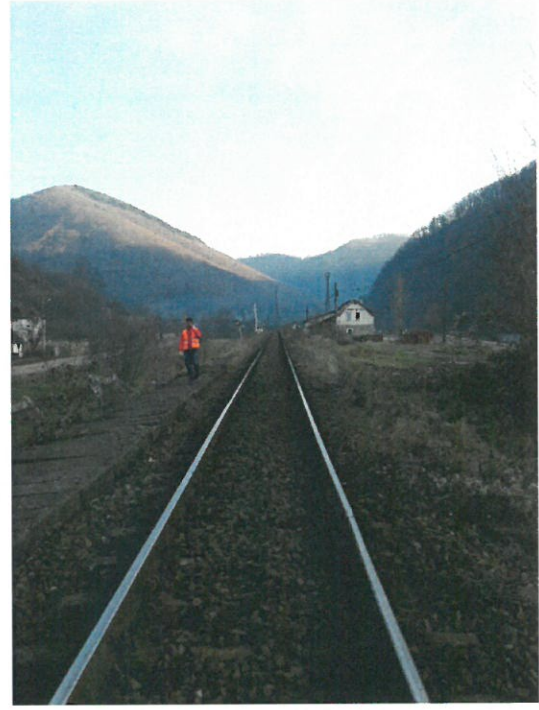
2. Prinderea șinei de traverse “Cluj”.

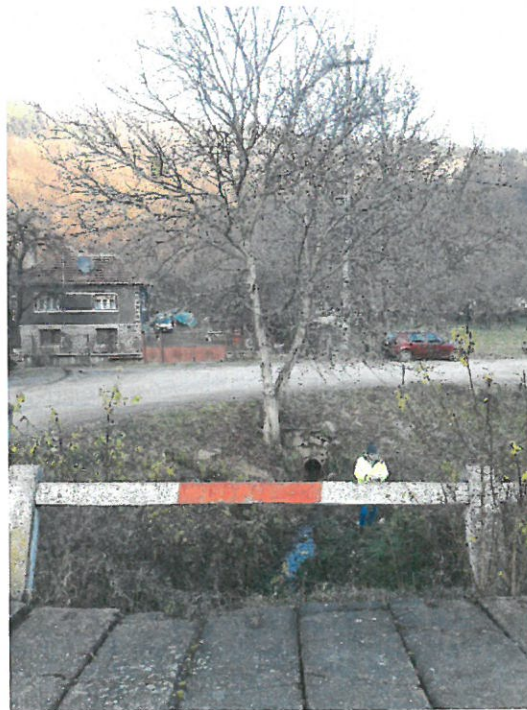
3. Vedere albie amonte.

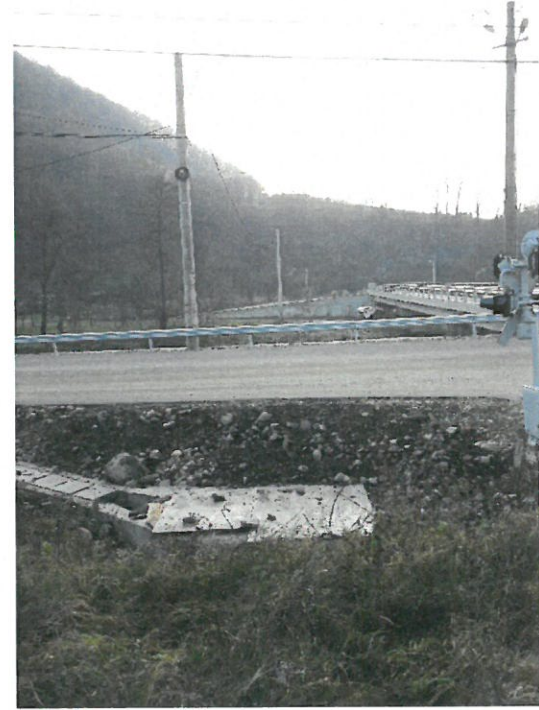
4. Vedere albie aval .

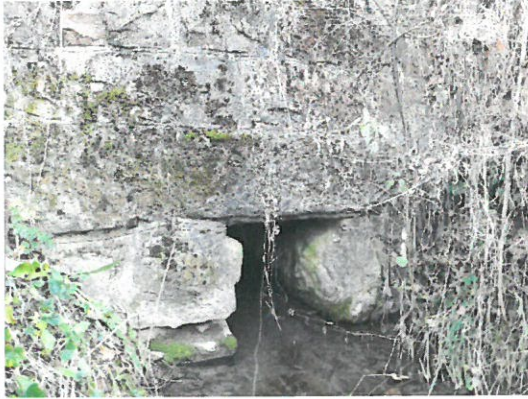
5. Vedere podeț amonte.

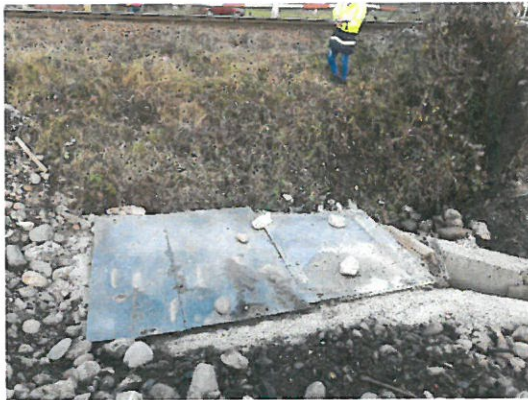
7. Vedere cameră de cadere.

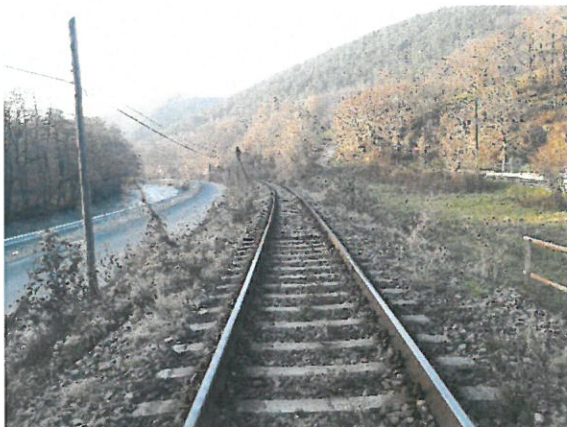
1. Prinderea șinei de traverse "Oradea".

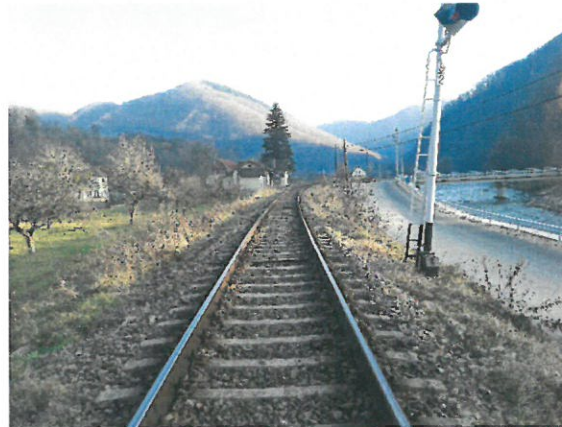
2. Prinderea șinei de traverse "Cluj".

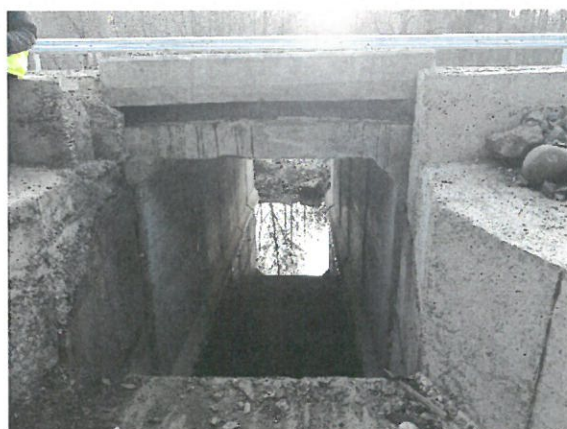
9. Vedere podet de sosea și treaptă de revărsare.

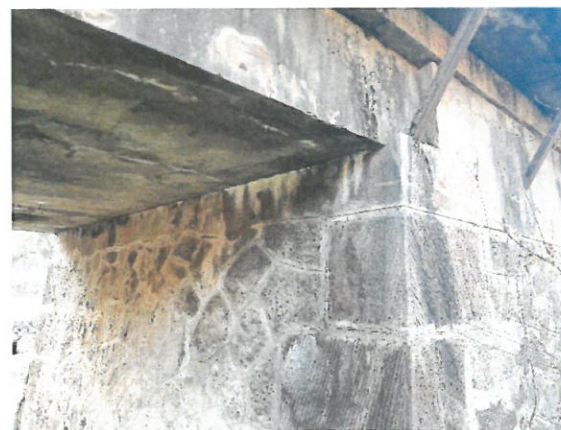
12. Vedere dală.

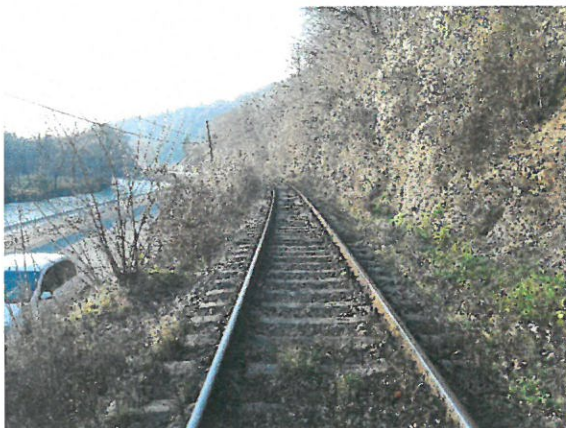
1. Prinderea șinei de traverse “Oradea”.

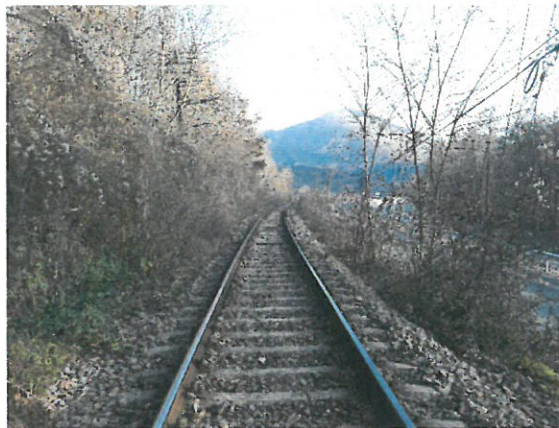
2. Prinderea șinei de traverse “Cluj”.

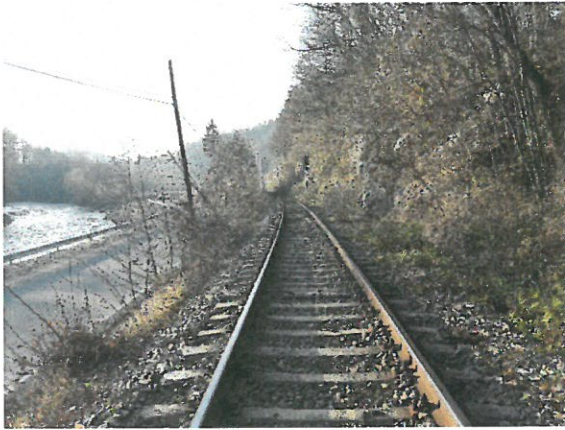
1. Prinderea șinei de traverse “Oradea”.

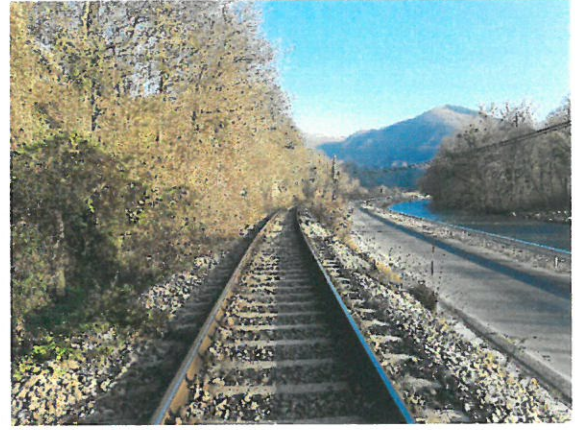
2. Prinderea șinei de traverse “Cluj”.

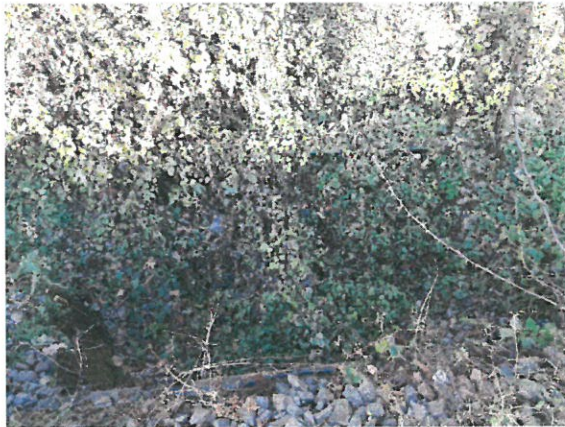
3. Vedere albie amonte.

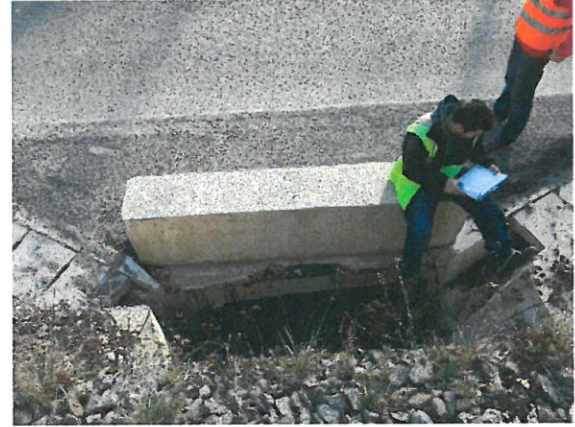
4. Vedere albie aval .

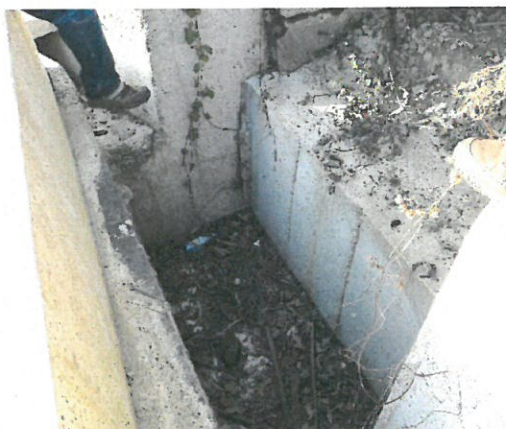
9. Vedere podeț de sosea și treaptă de deversare.

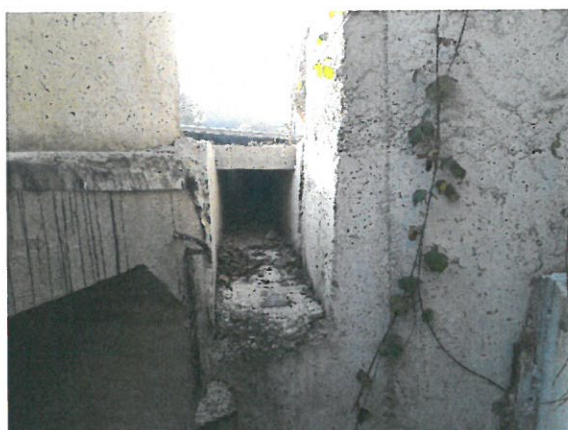
11. Vedere racordare podet aval, culee Oradea.

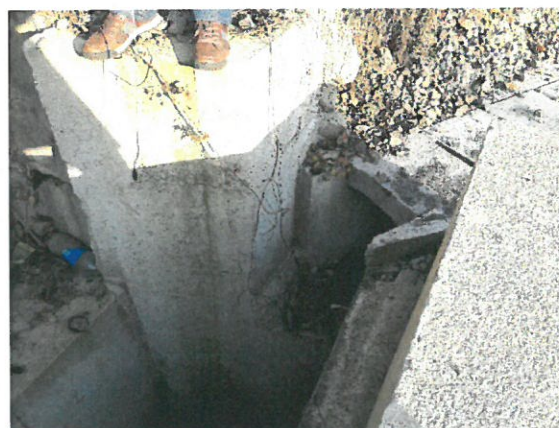
12. Vedere racordare podet aval, culee Cluj.

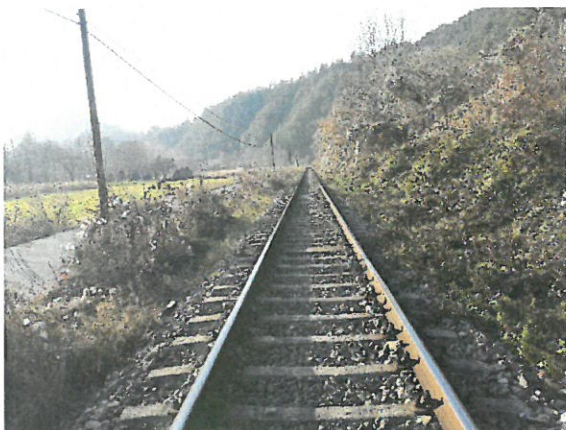
1. Prinderea șinei de traverse “Oradea”.

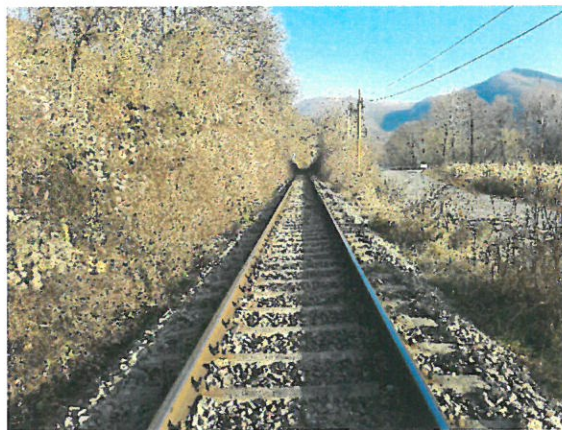
2. Prinderea șinei de traverse “Cluj”.

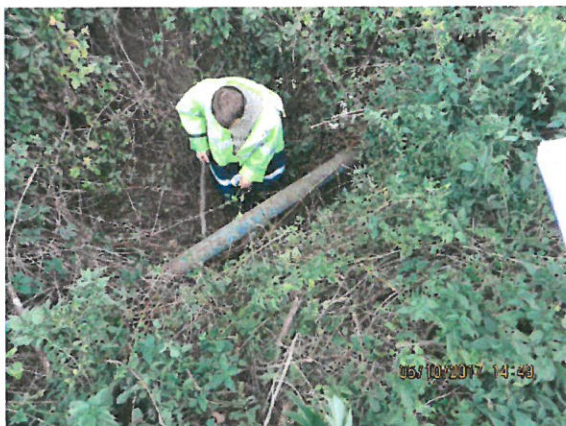
3. Vedere albie amonte.

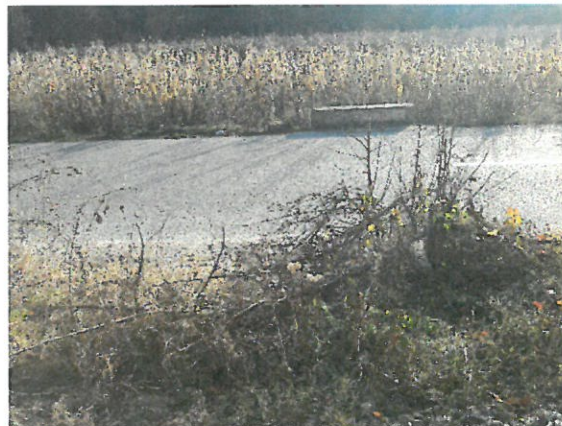
4. Vedere albie aval .

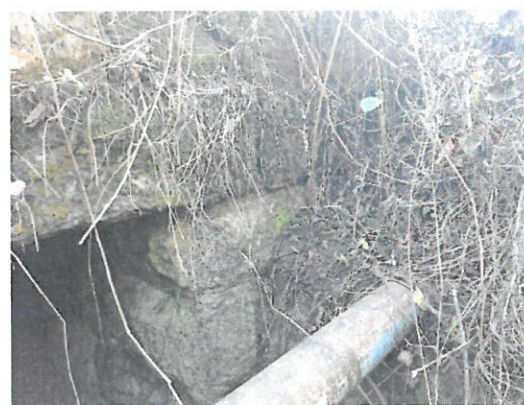
6. Vedere conducta amonte.

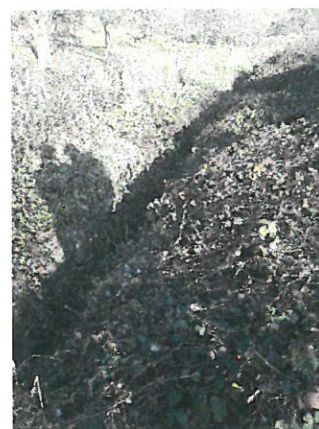
8. Vedere canal pereiat cu piatra in lungul terasamentului.

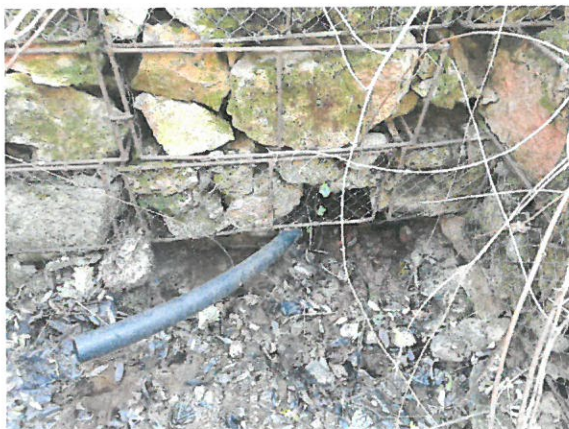
9. Vedere conducta din plastic.

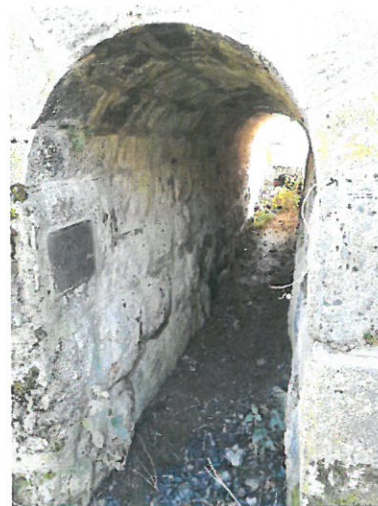
10. Vedere interior.

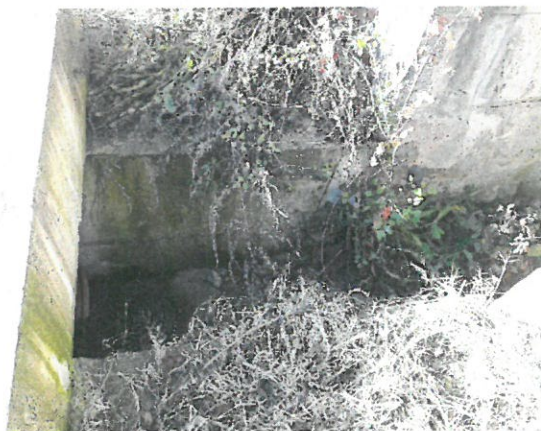
13. Vedere prelungire podeț.

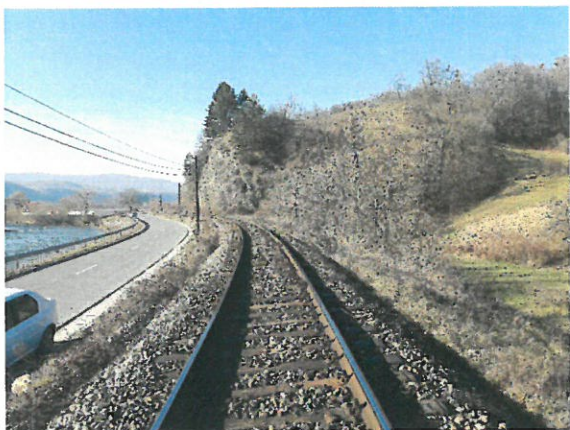
1.Prinderea șinei de traverse “Oradea”.

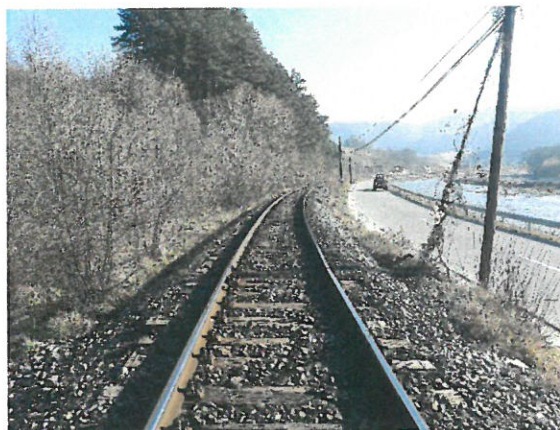
2. Prinderea șinei de traverse “Cluj”.

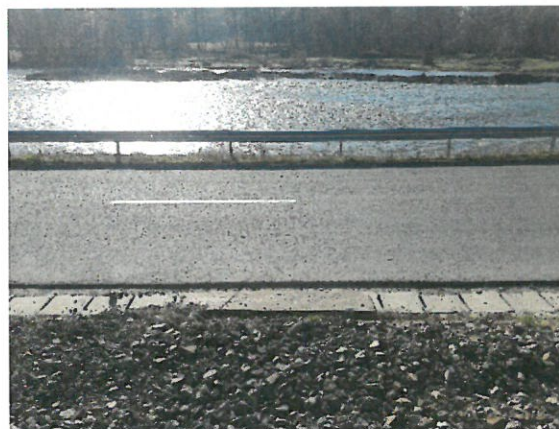
4. Vedere albie aval .

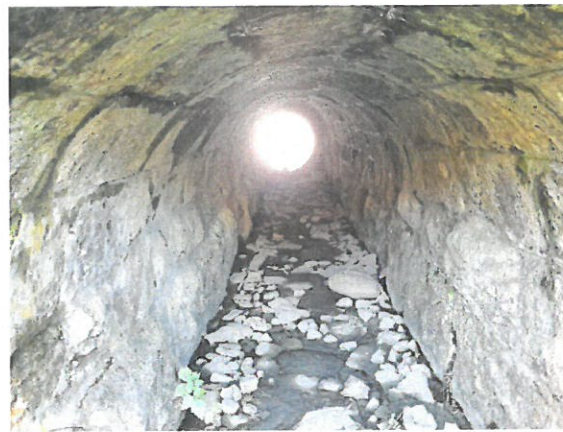
8. Vedere interior.

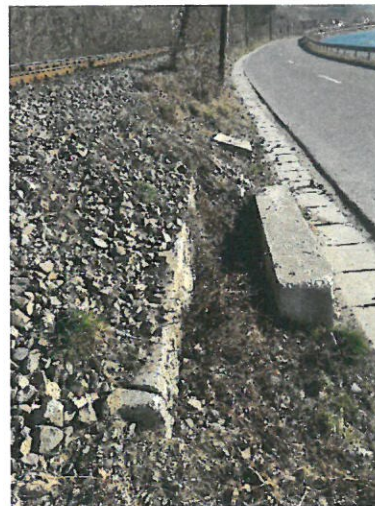
12. Vedere racordare aval.

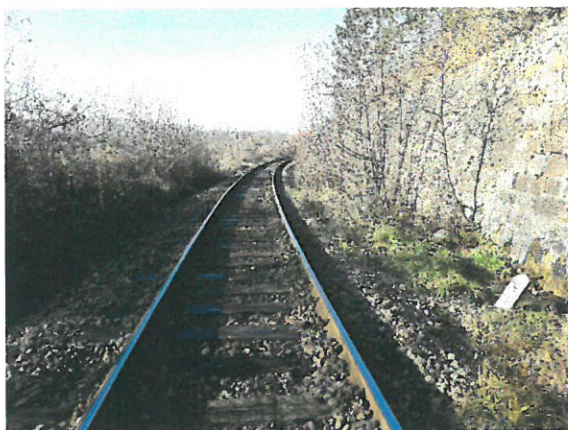
1. Prinderea șinei de traverse “Oradea”.

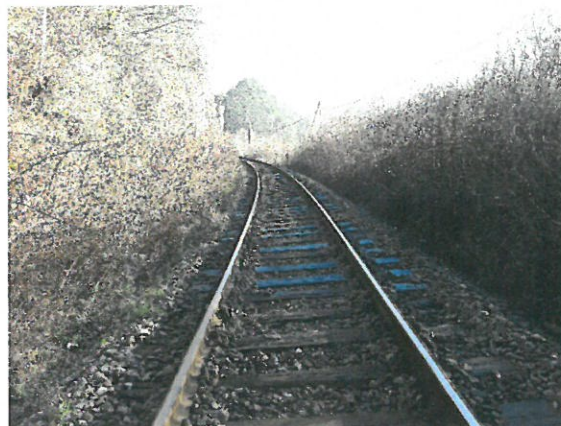
2. Prinderea șinei de traverse “Cluj”.

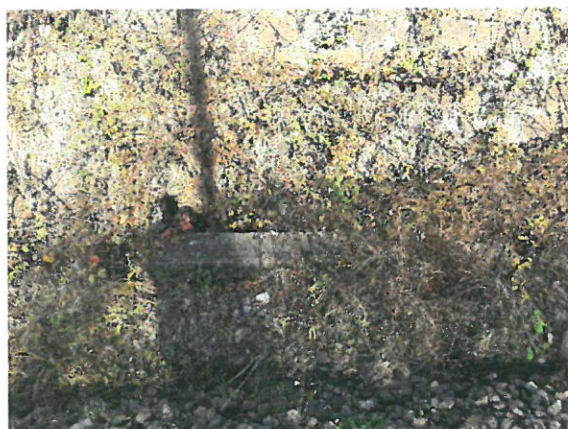
3. Vedere albie amonte.

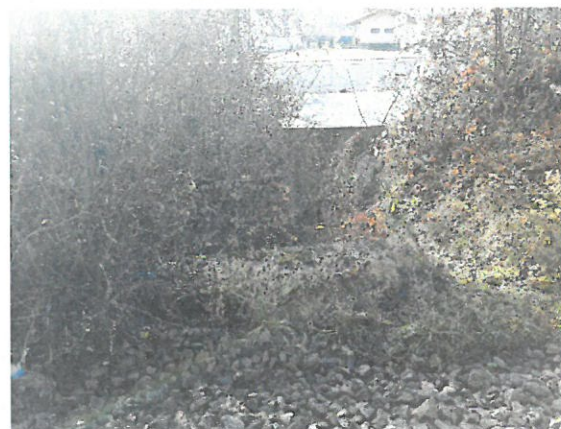
4. Vedere albie aval .

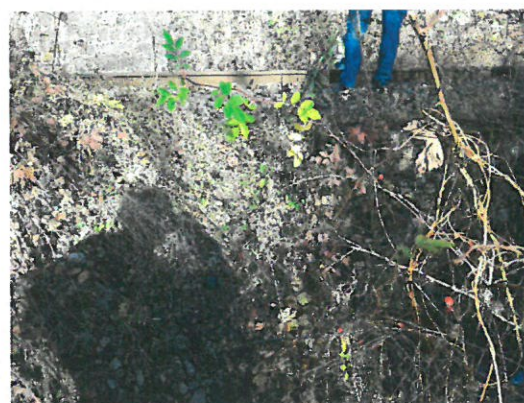
6. Vedere racordare aval.

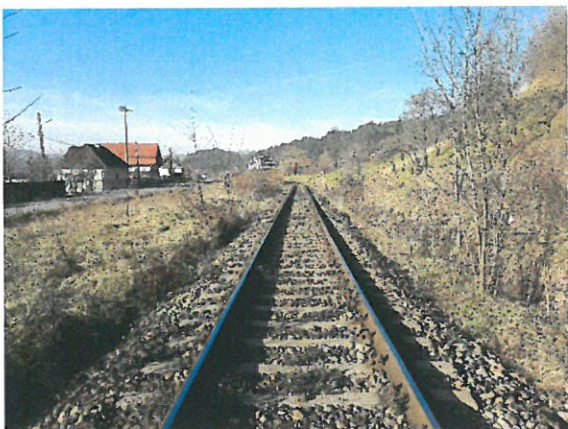
1.Prinderea șinei de traverse “Oradea”.

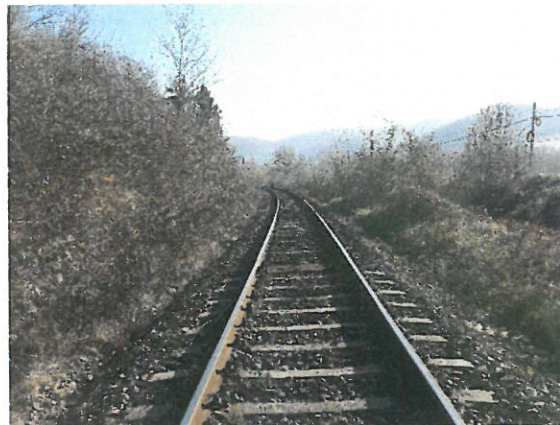
2. Prinderea șinei de traverse “Cluj”.

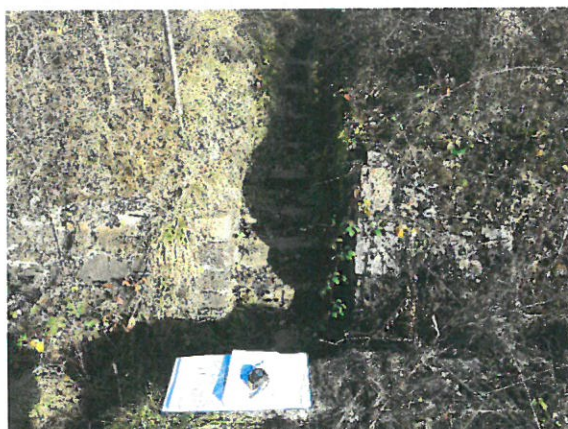
3.Vedere albie amonte.

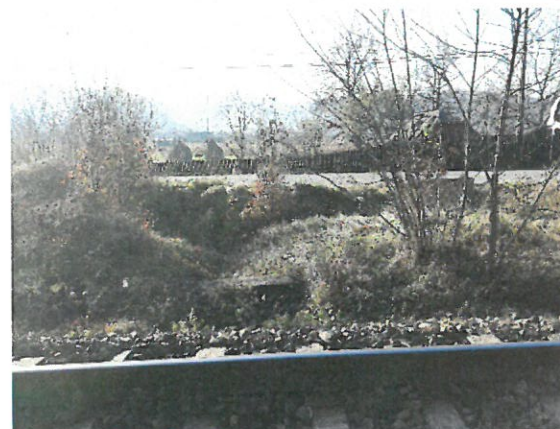
4. Vedere albie aval .

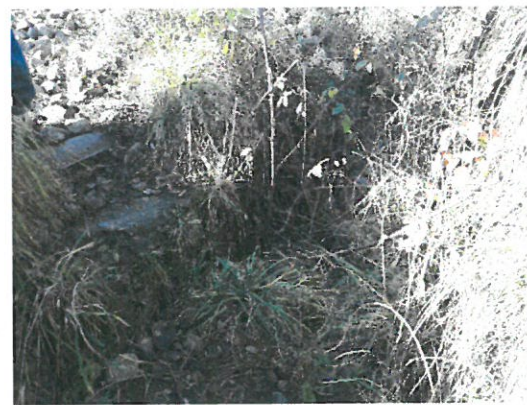
6. Vedere racordare amonte si cabluri.

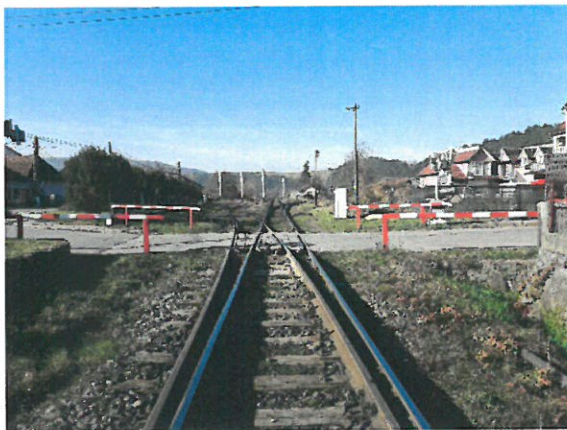
1. Prinderea șinei de traverse "Oradea".

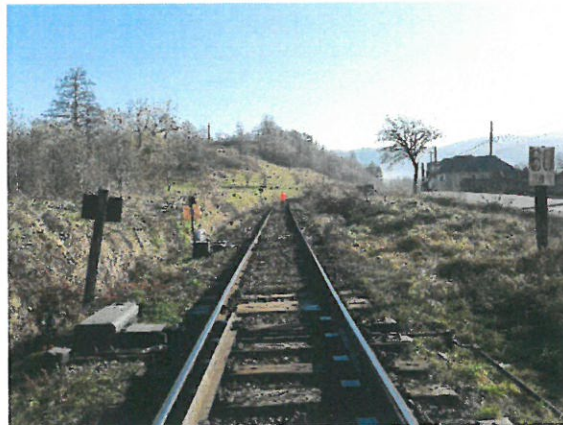
2. Prinderea șinei de traverse "Cluj".

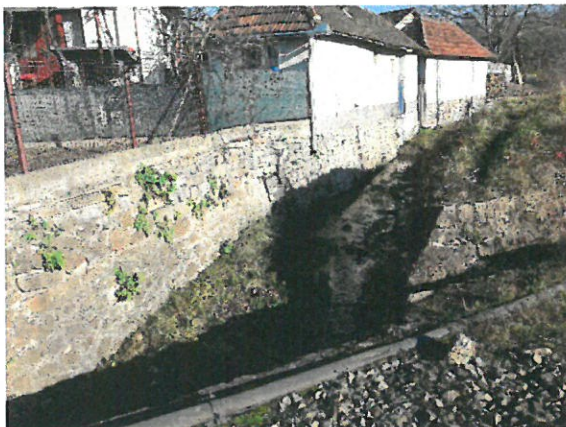
3. Vedere albie amonte.

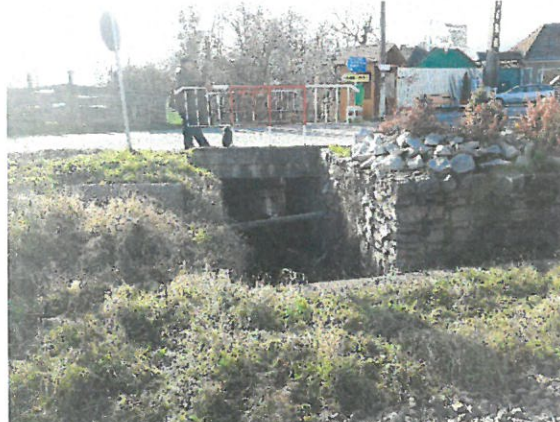
4. Vedere albie aval .

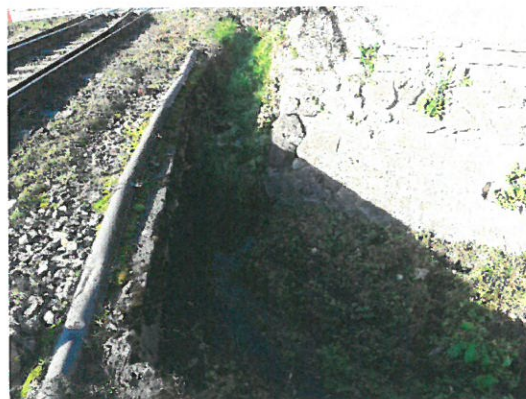
6. Vedere racordare amonte și cabluri.

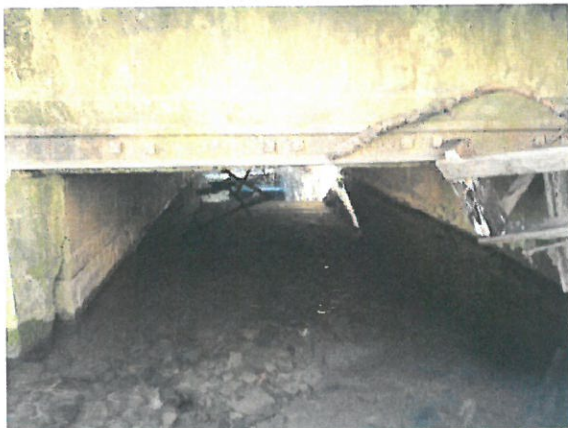
7. Vedere interioara podeț.

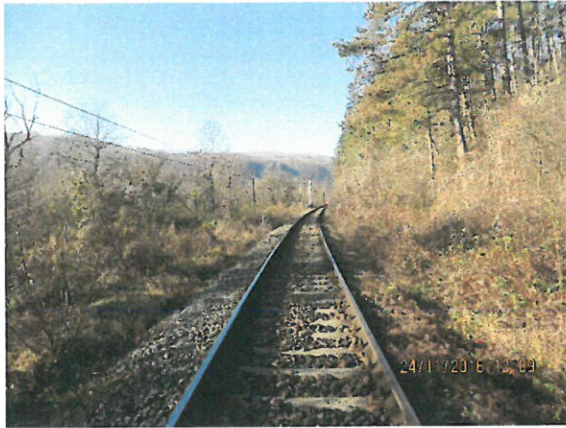
1. Prinderea șinei de traverse "Oradea".

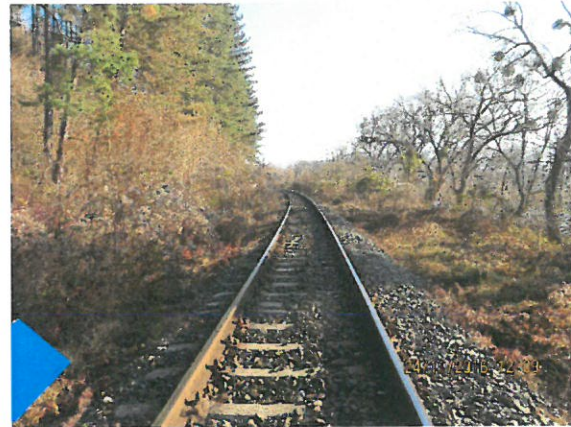
2. Prinderea șinei de traverse "Cluj".

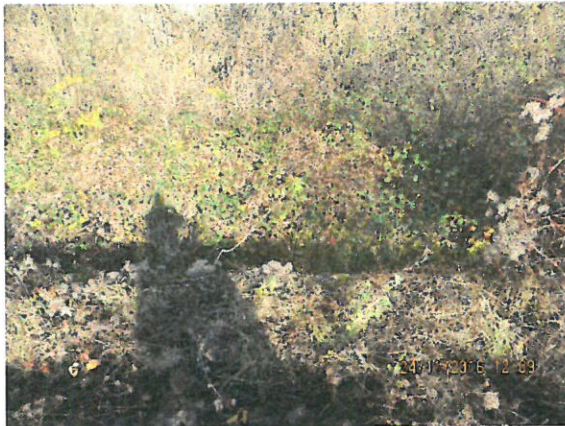
3. Vedere albie amonte.

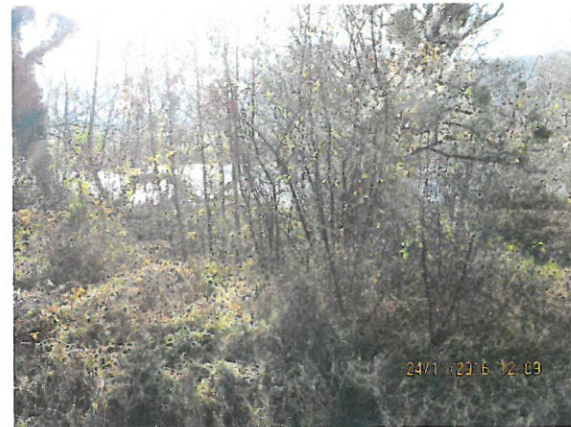
4. Vedere albie aval .

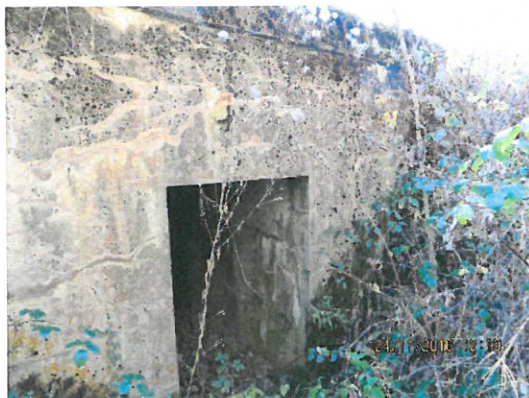
5. Vedere podeț si racordare amonte.

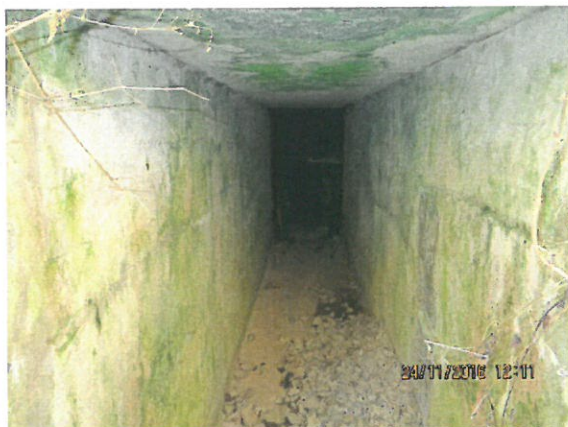
7. Vedere interioara podeț.

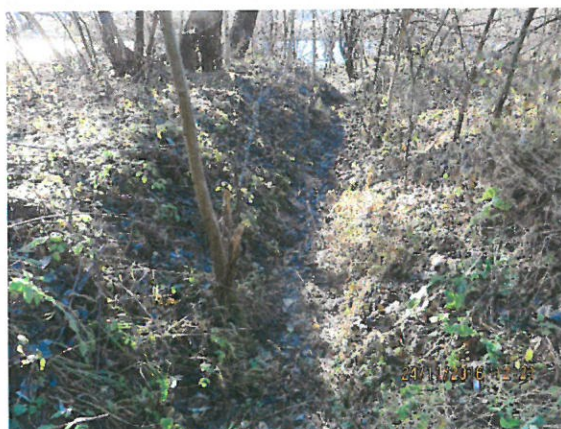
10. Vedere albie aval.

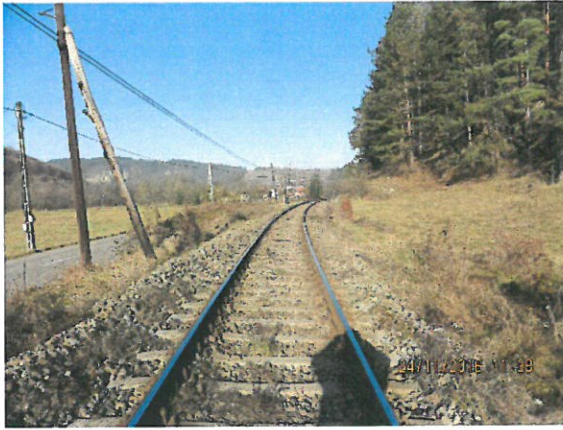
1. Prinderea șinei de traverse "Oradea".

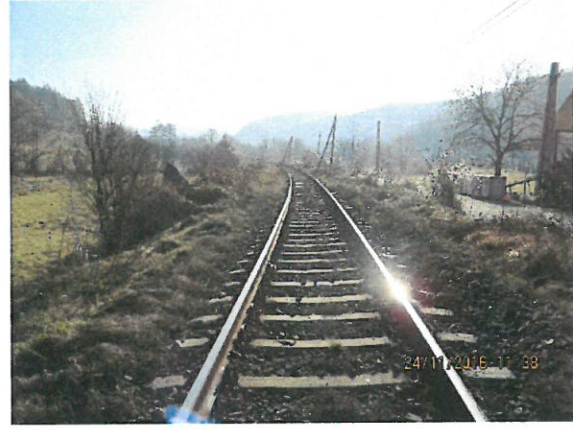
2. Prinderea șinei de traverse "Cluj".

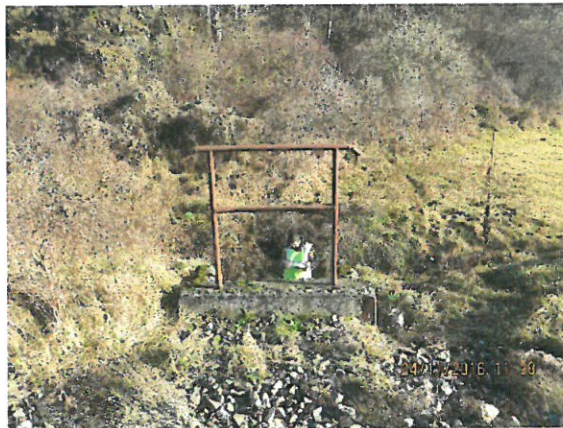
3. Vedere albie amonte.

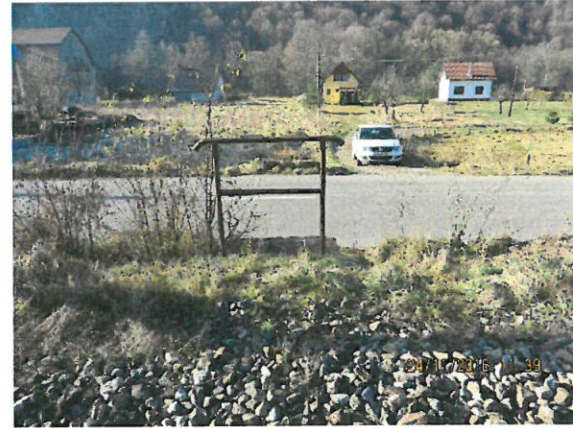
4. Vedere albie aval .

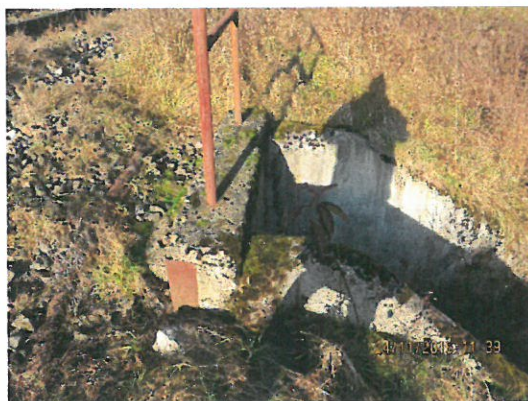
5. Racordare cu terasamentul amonte.

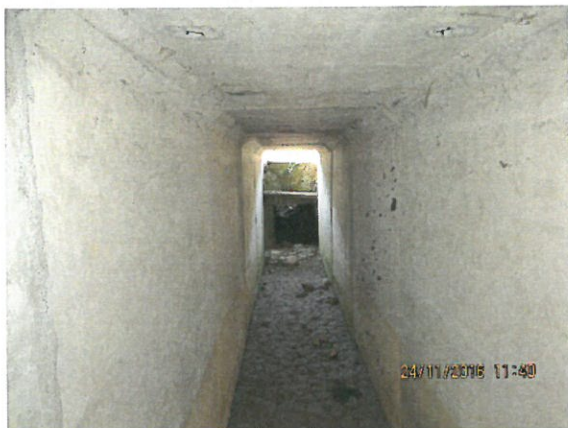
7. Vedere interioara podeț.
