EXPERTIZE TEHNICE PODEȚE JUDEȚUL BIHOR ANEXA I – FOTOGRAFII

*Reactualizare Studiu de Fezabilitate pentru
„Electrificarea și reabilitarea liniei de cale ferată
Cluj – Oradea - Episcopia Bihor”*

CONTRACT NR. 36/26.04.2017

BENEFICIAR:COMPANIA NAȚIONALĂ DE CĂI FERATE „C.F.R.” S.A.

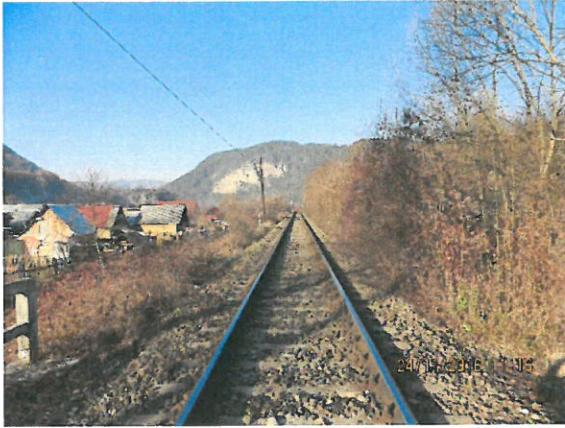
1. Prinderea șinei de traverse “Oradea”.

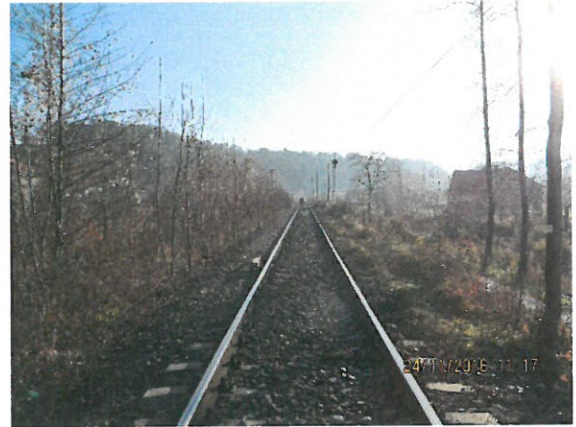
2. Prinderea șinei de traverse “Cluj”.

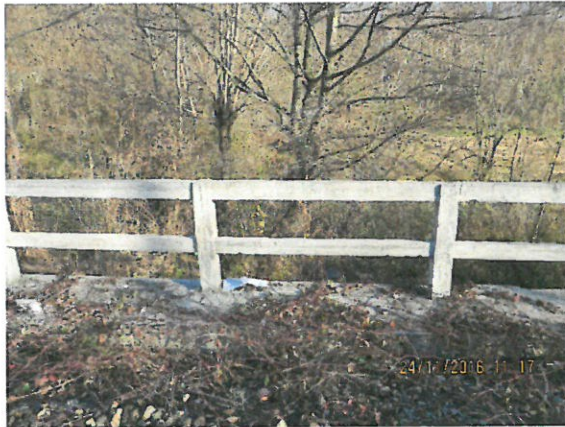
3. Vedere albie amonte.

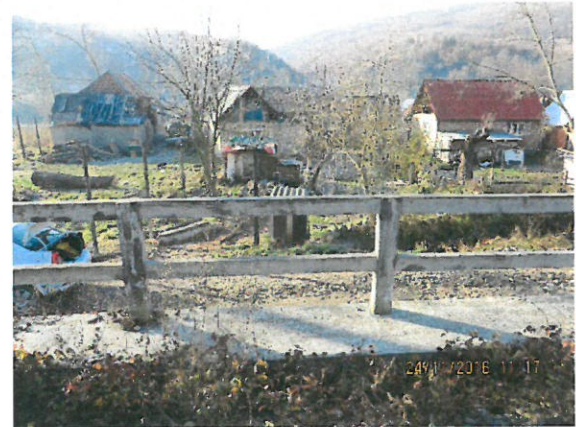
4. Vedere albie aval .

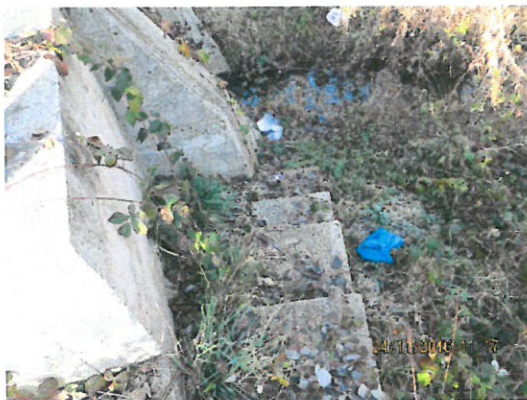
5. Racordare cu terasamentul amonte.

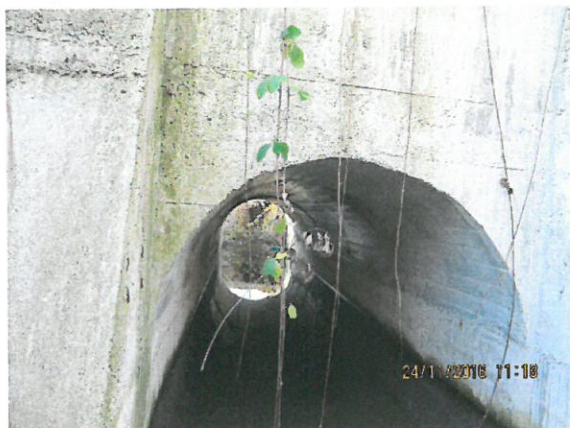
7. Vedere interioara podeț.

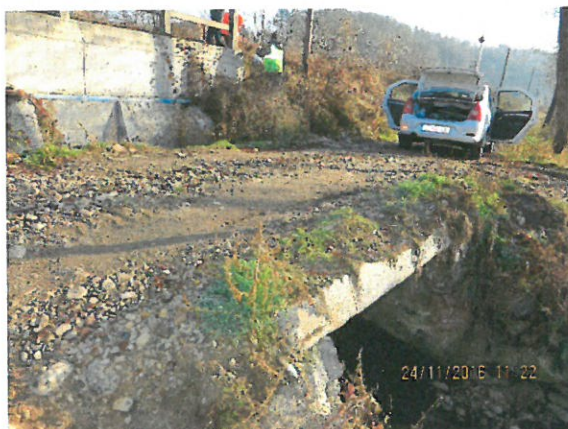
9. Vedere podeț de șosea,

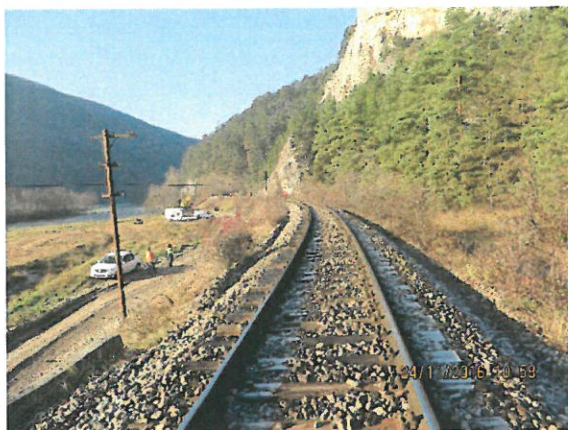
1. Prinderea șinei de traverse “Oradea”.

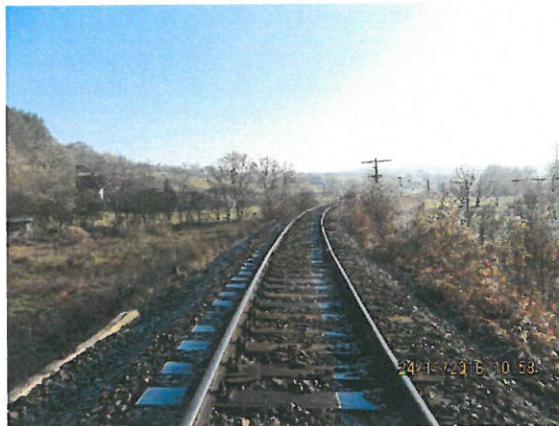
2. Prinderea șinei de traverse “Cluj”.

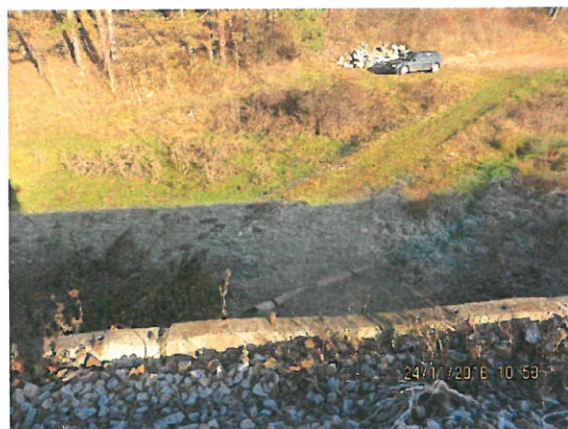
3. Vedere albie amonte.

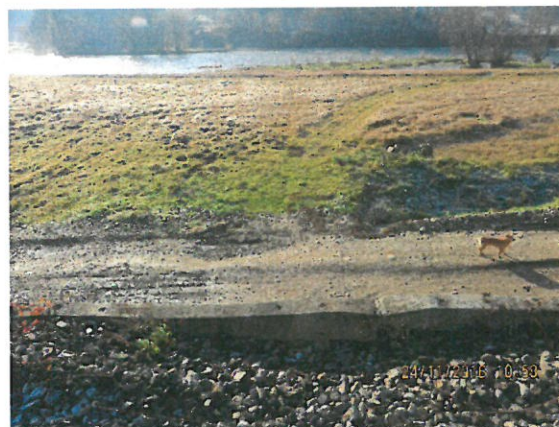
4. Vedere albie aval .

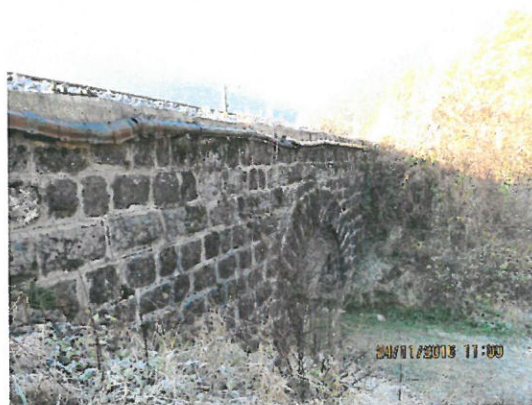
5. Racordare cu terasamentul amonte.

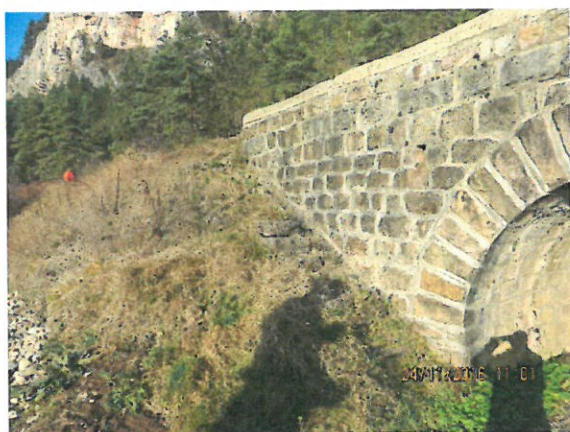
9. Racordare cu terasamentul aval.

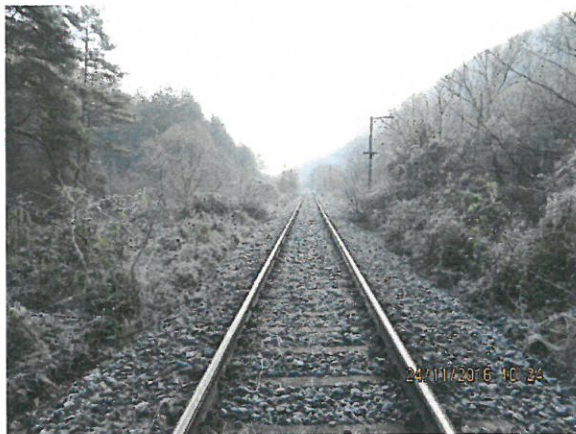
1. Vedere linie C.F. în sensul descreșterii kilometrice

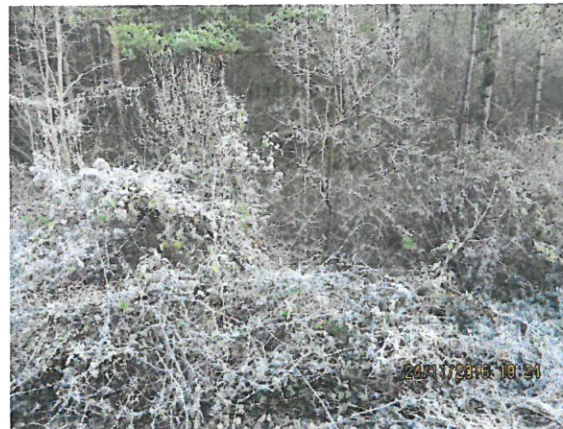
2. Vedere albie amonte

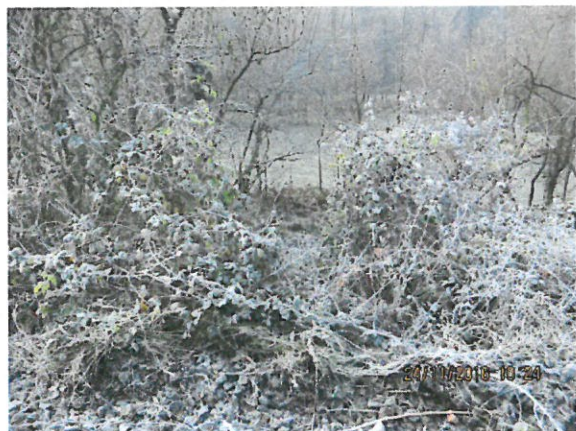
3. Vedere albie aval

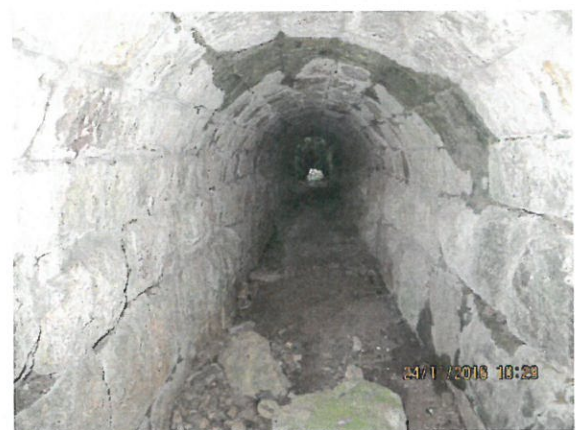
5. Vedere intrados

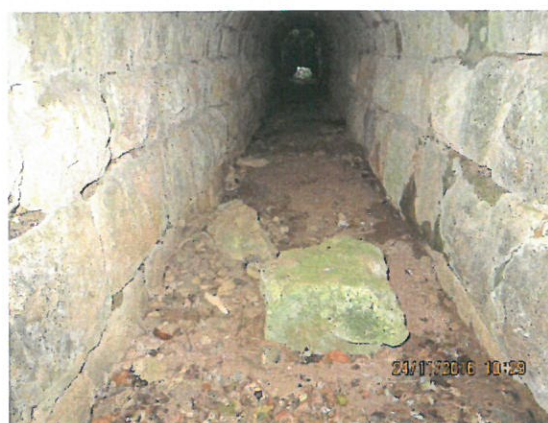
6. Colmatare cu moloane

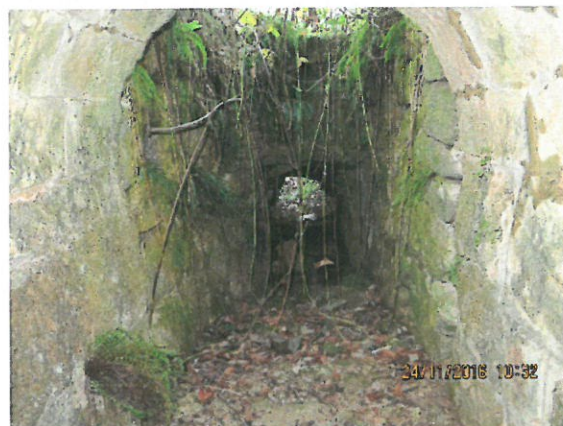
8. Colmatare cu vegetație

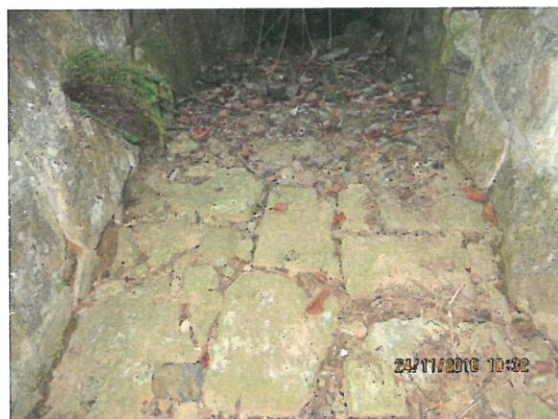
9. Pereu din moloane de piatră

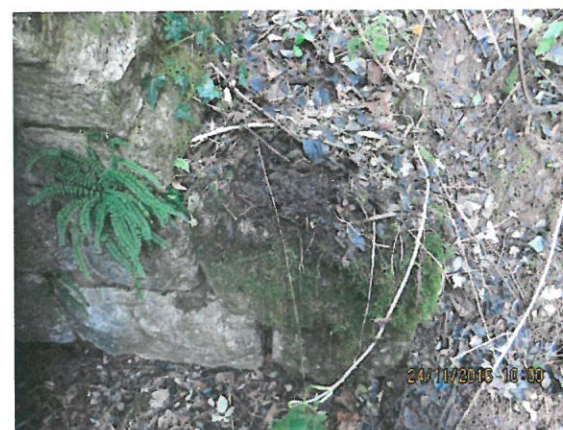
12. Aripă dreapta aval

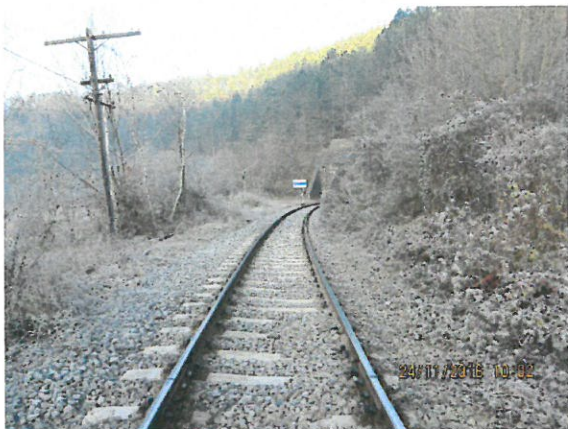
1.Șina și prinderea șinei de traverse in sensul creșterii kilometrice

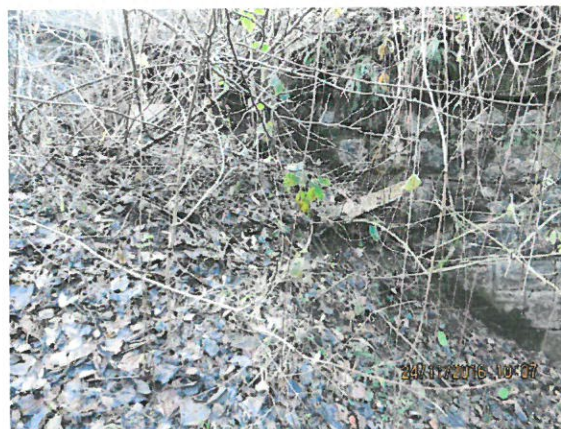
8. Vedere racordare cu terasamentul stânga amonte

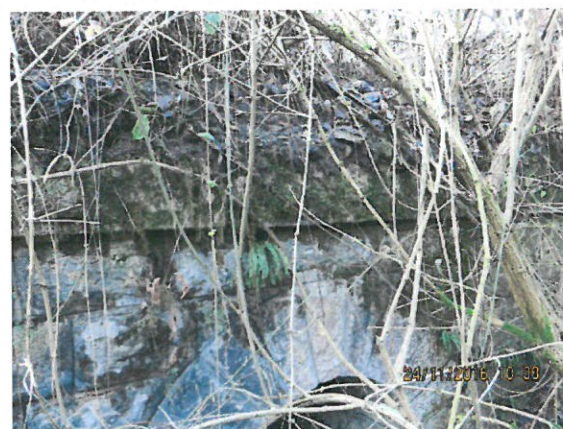
10. Acoperire cu vegetatie a timpanului amonte

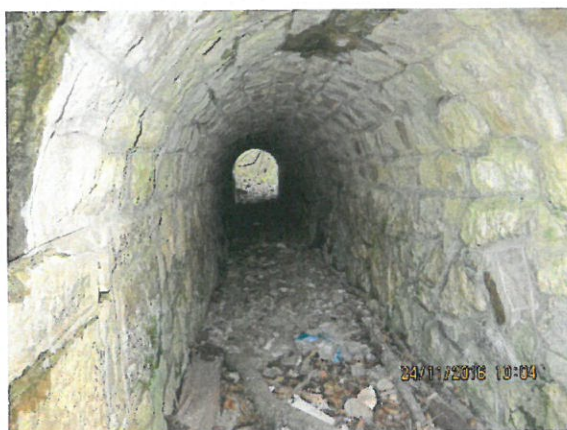
11. Vedere intrados

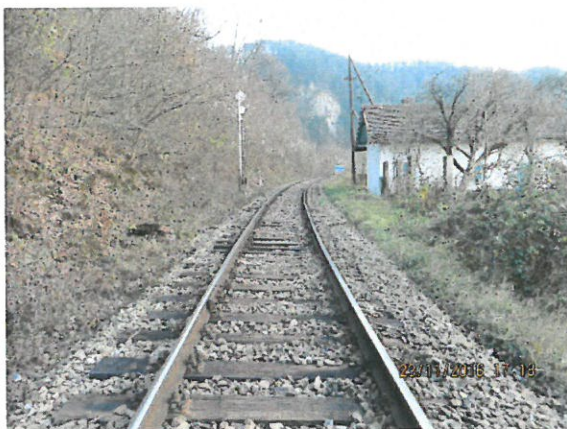
1. Șina și prinderea șinei de traverse în sensul descreșterii kilometrice

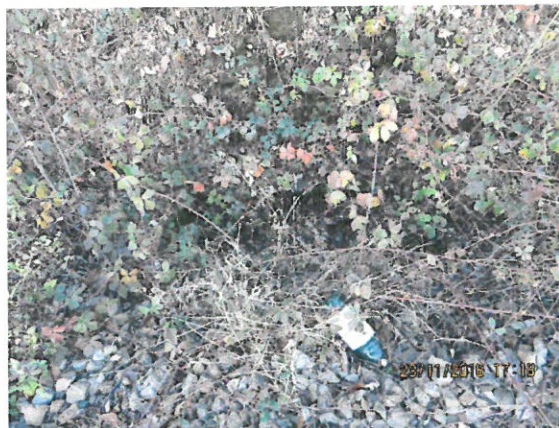
2. Vedere amonte

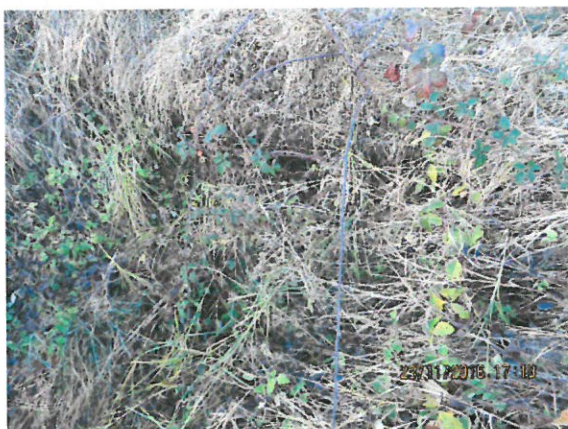
3. Vedere aval

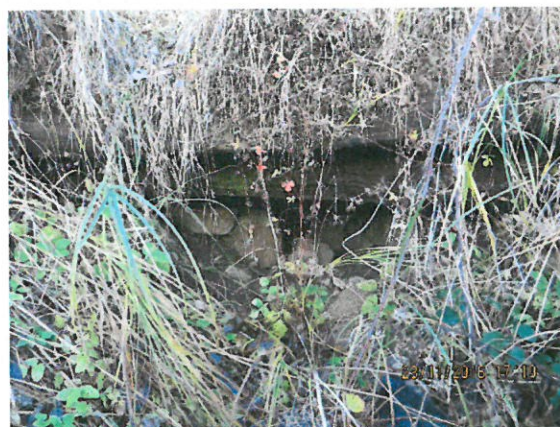
4. Vedere dală de piatră dinspre aval

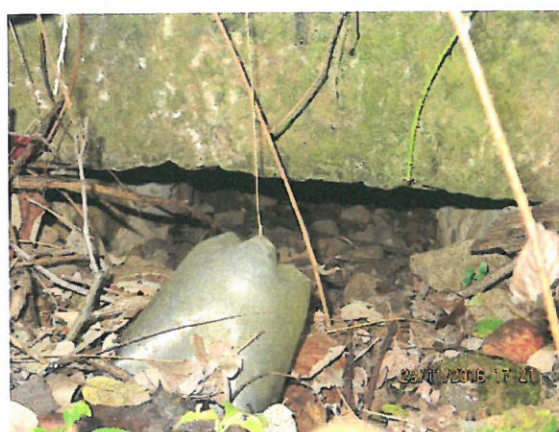
6. Colmatare albie amonte

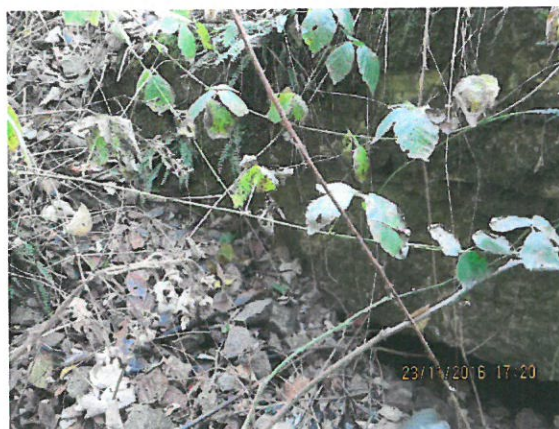
8. Racordare cu terasamentul stânga amonte

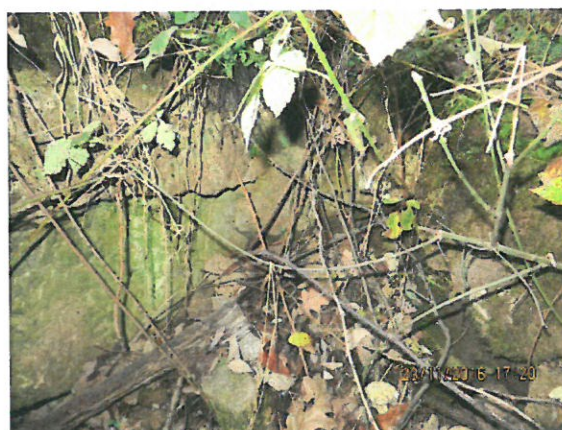
12. Colmatare cameră de cădere

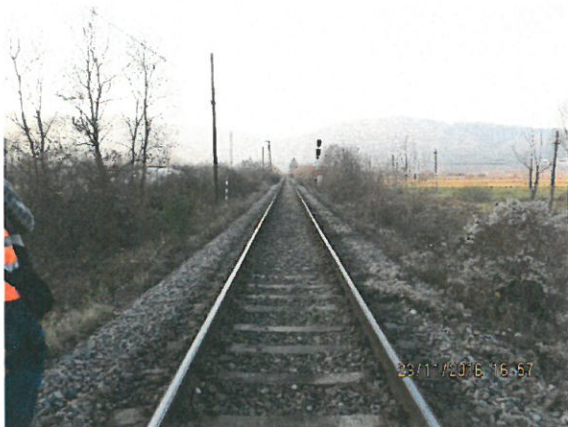
1.Șina și prinderea șinei de traverse în sensul creșterii kilometrice

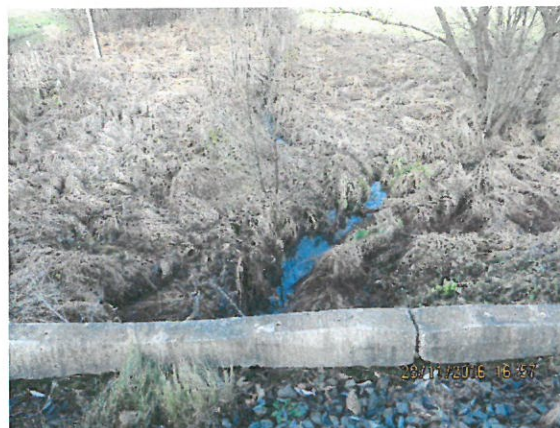
2.Vedere albie amonte

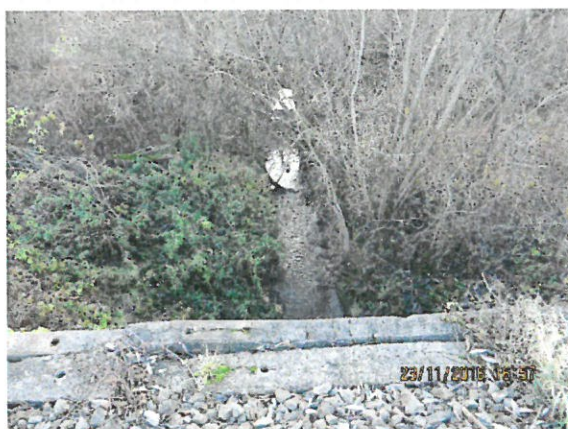
3.Vedere albie aval

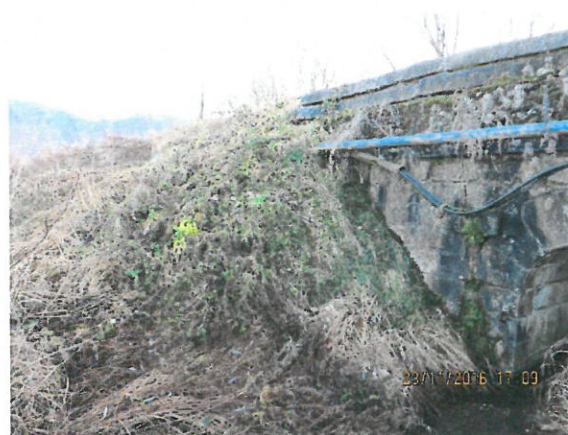
5.Vedere sfert de con colmatat stânga amonte

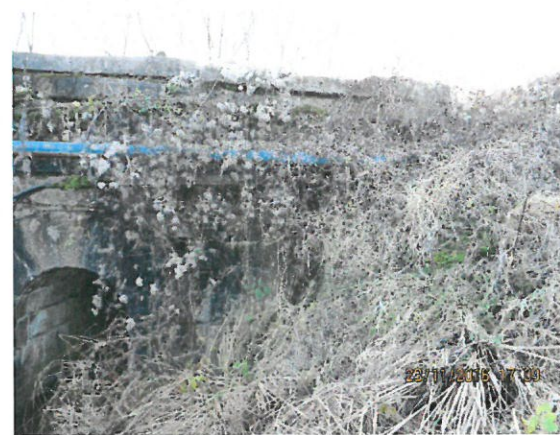
6. Vedere sfert de con colmatat dreapta amonte

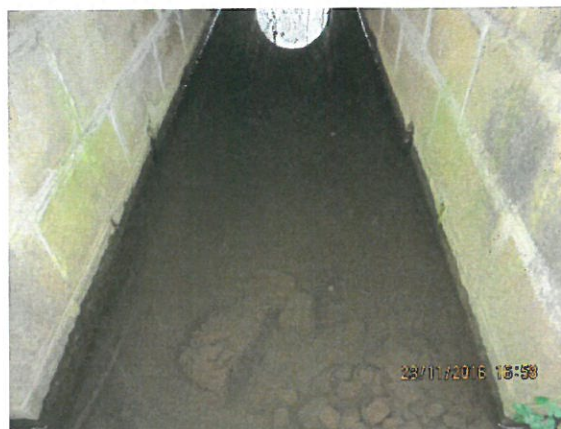
8.Albie la intradosul podețului

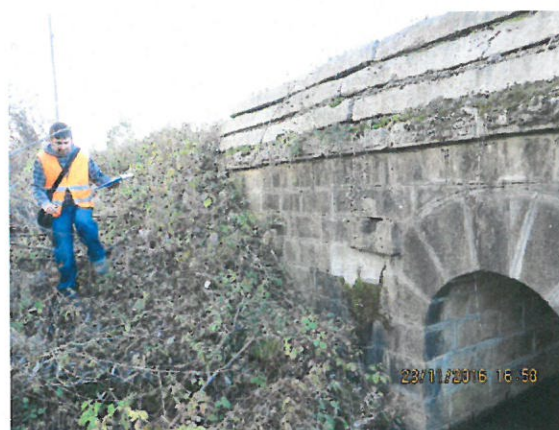
12. Vedere sfert de con colmatat dreapta aval

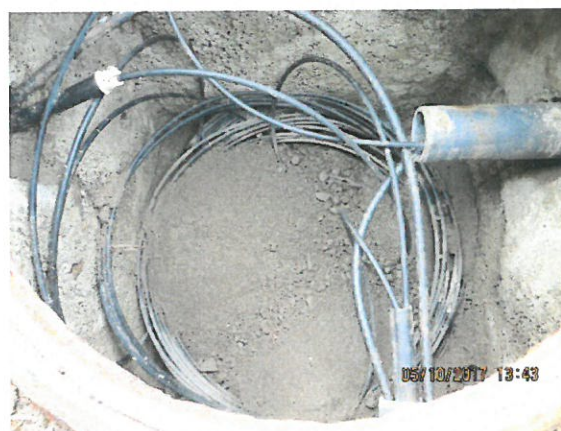
8. Colmatare cu pământ

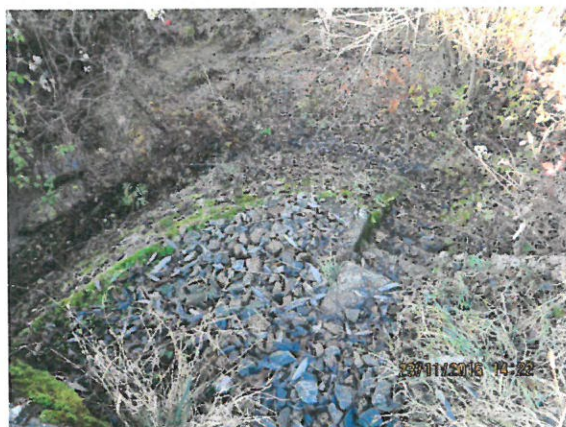
5. Vedere de sus a sfertului de con dreapta aval

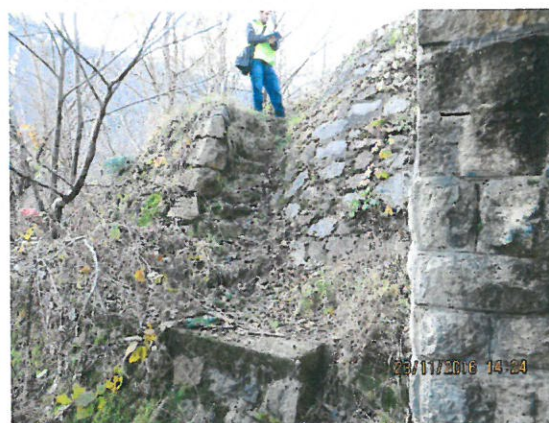
6. Vedere dinspre albie a sfertului de con dreapta aval

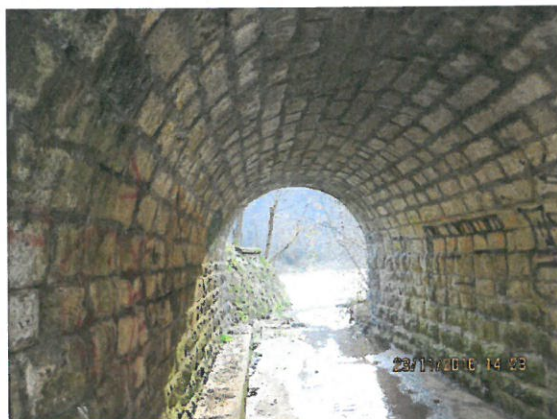
9. Vedere intrados podeț

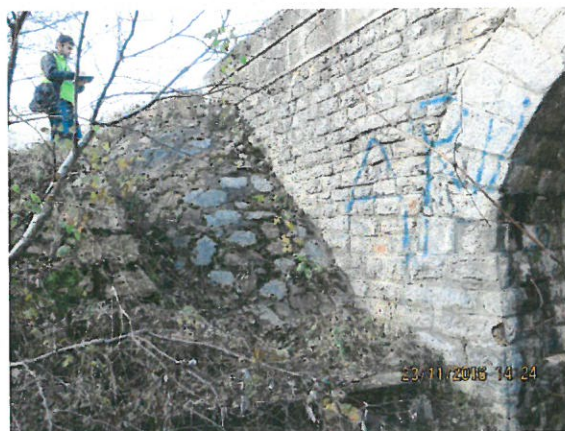
10. Vedere timpan și racordare dreapta aval

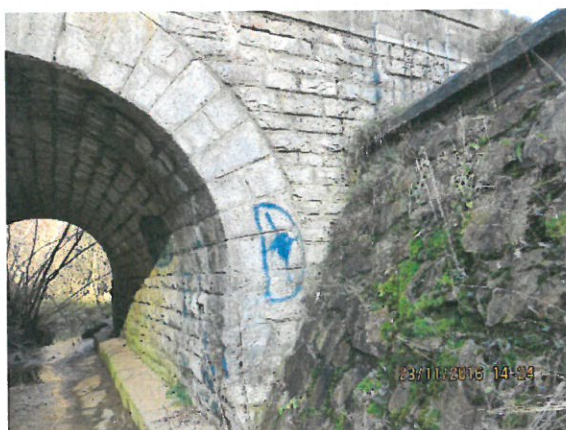
11. Vedere timpan și racordare stânga aval

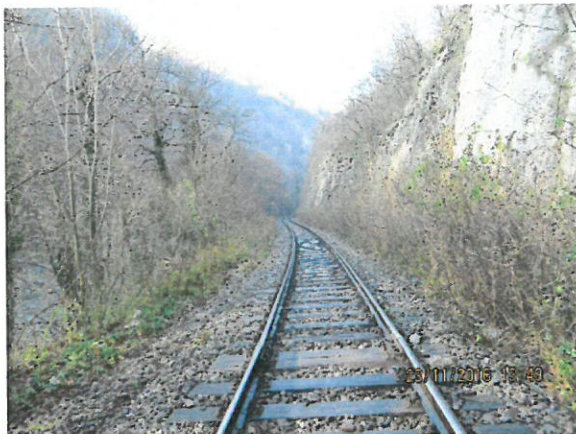
1. Vedere linie C.F. în sensul creșterii kilometrice

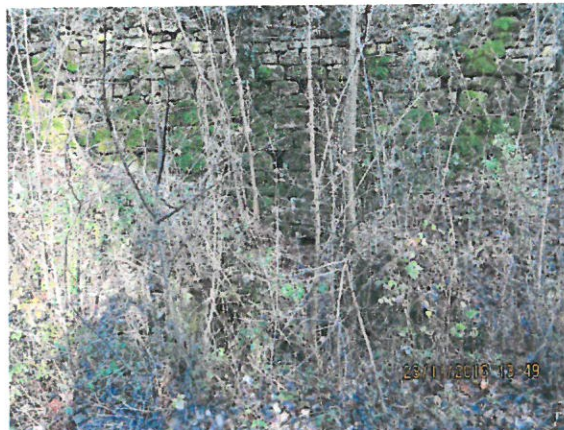
2. Vedere amonte

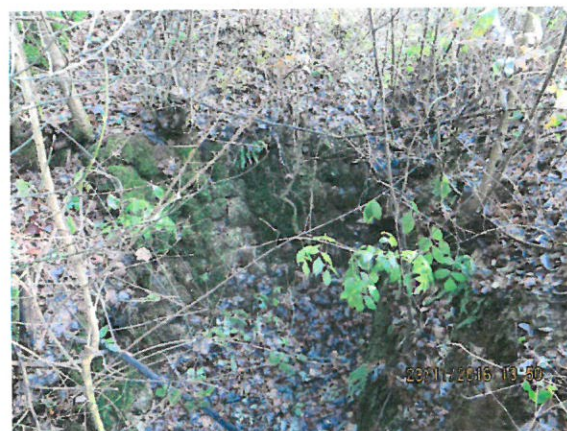
4. Descărcare șant în camera de cădere amonte

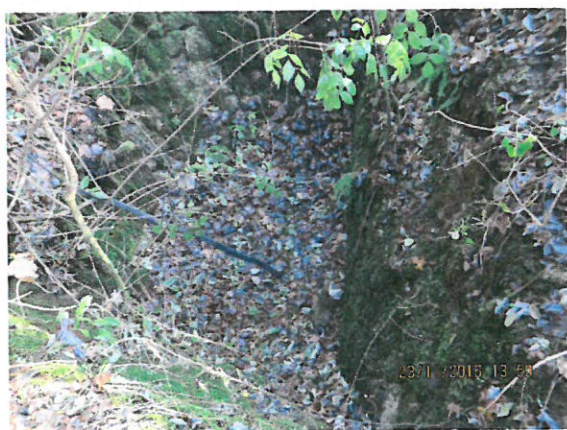
5. Camera de cădere amonte

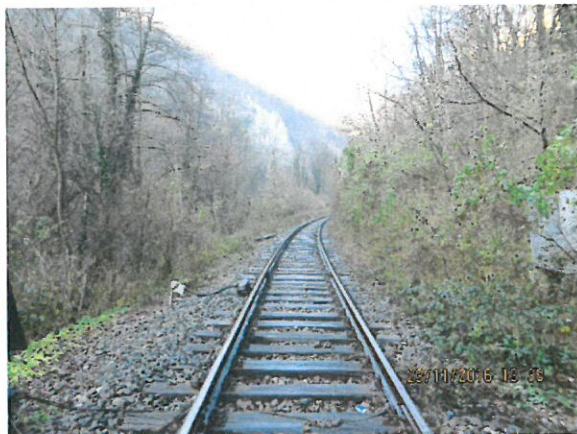
1. Vedere linie C.F. în sensul creșterii kilometrice

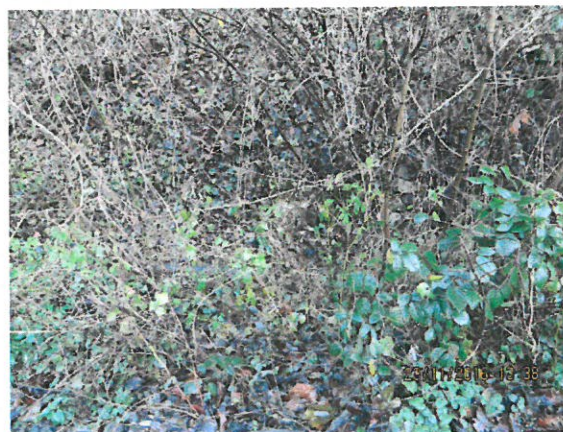
2. Vedere amonte

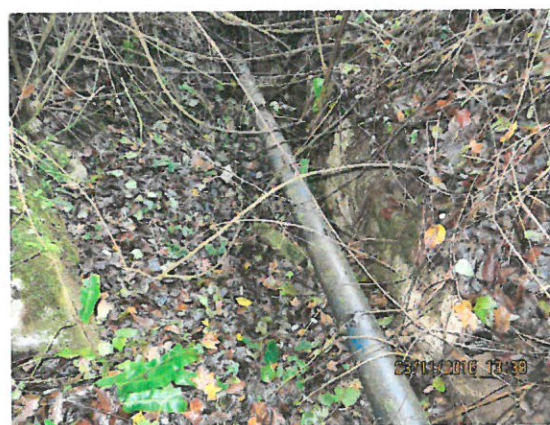
6. Pozare conducta amonte

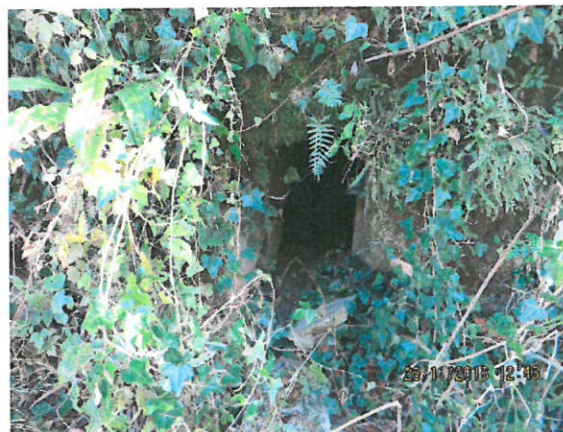
2. Vedere deschidere Oradea

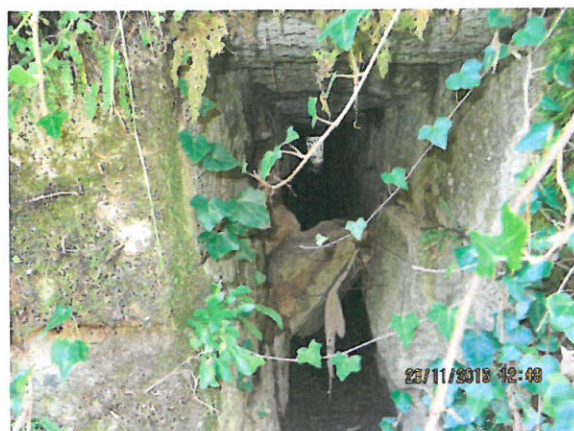
3. Vedere deschidere Cluj Napoca

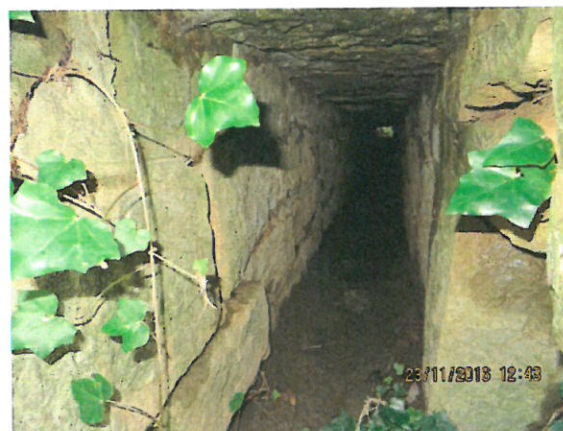
4. Vedere intrados deschidere Oradea

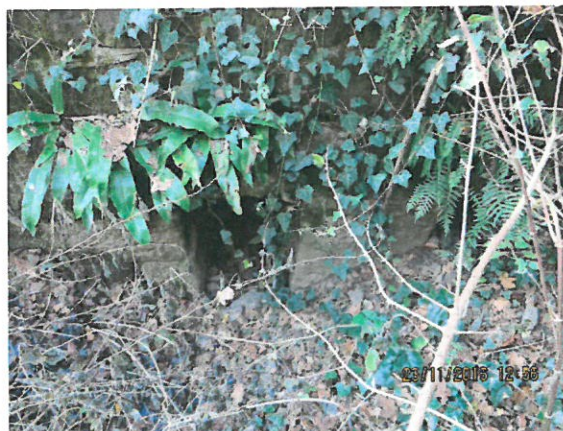
8. Vedere amonte

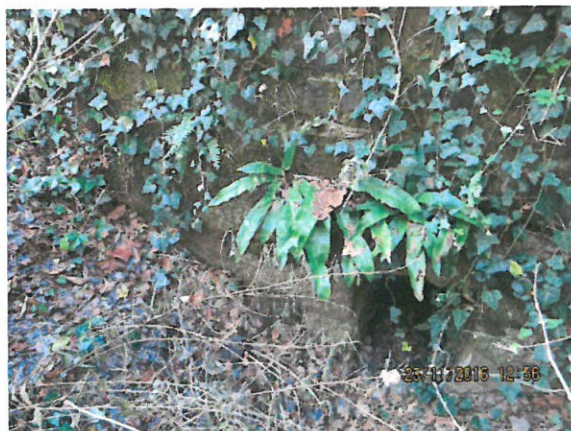
9. Vedere sfert de con stânga amonte

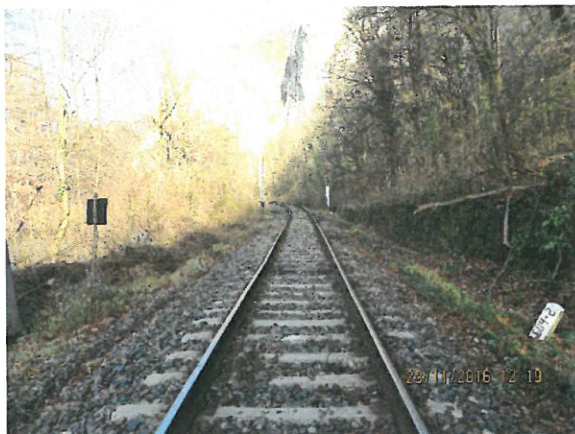
1. Vedere linie C.F. în sensul creșterii kilometrice

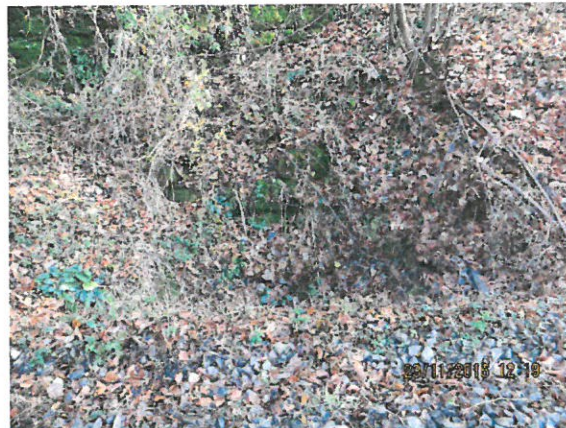
2. Vedere amonte

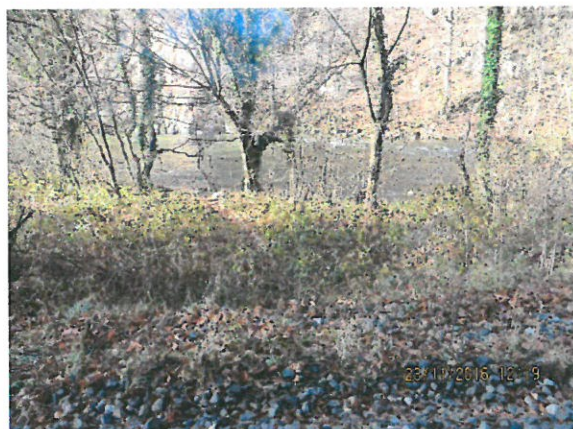
3. Vedere aval

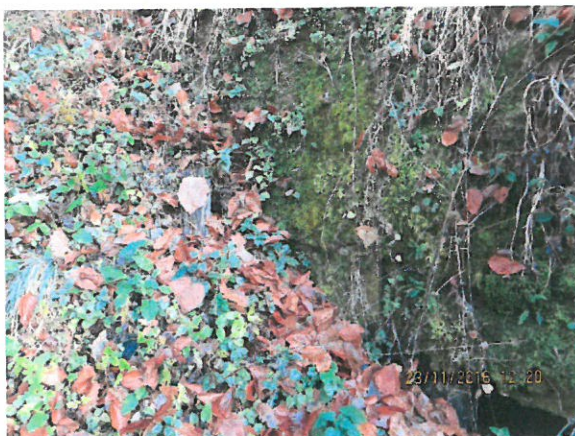
7. Vedere sfert de con de pământ dreapta aval

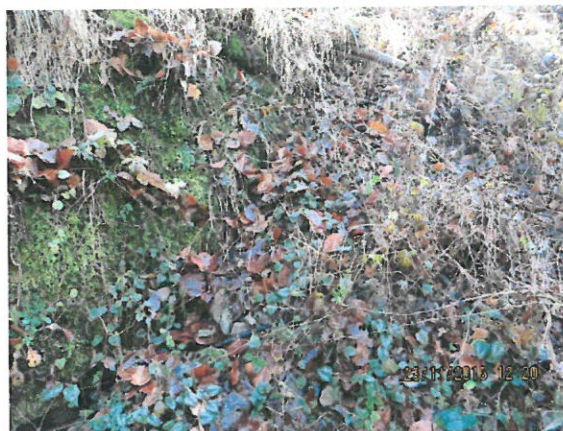
8. Vedere sfert de con de pământ stânga aval

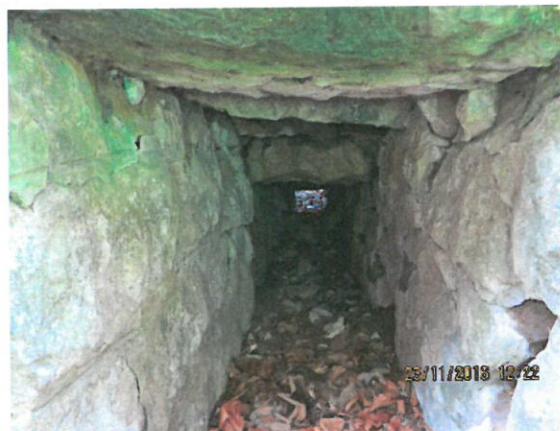
10. Vedere intrados

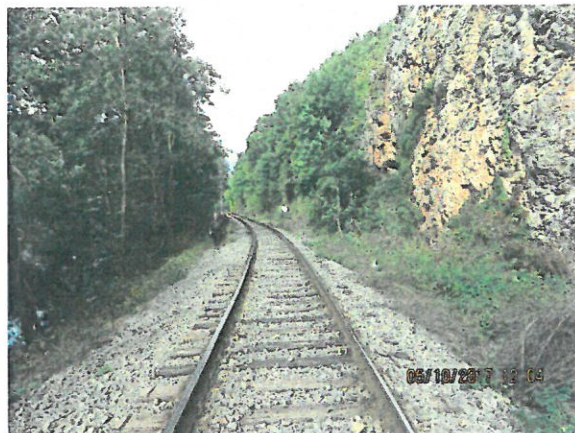
1. Vedere linie C.F. în sensul creșterii kilometrice

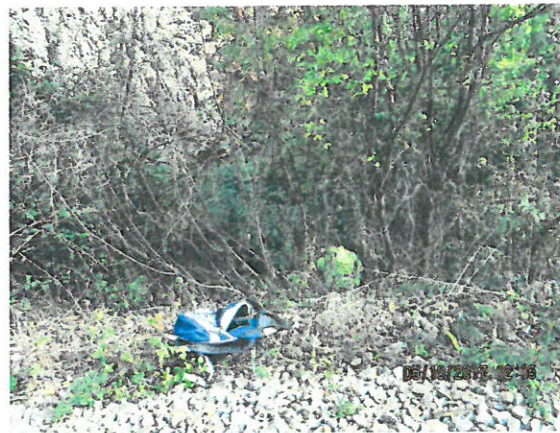
2. Vedere amonte

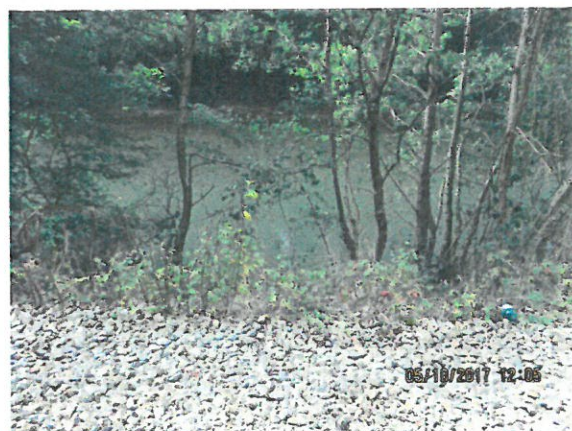
3. Vedere aval

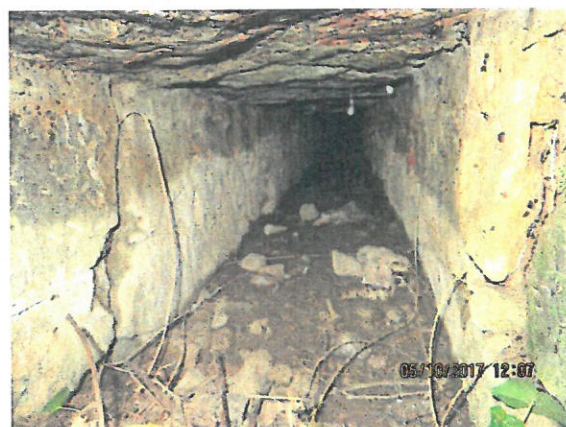
5. Vedere intrados

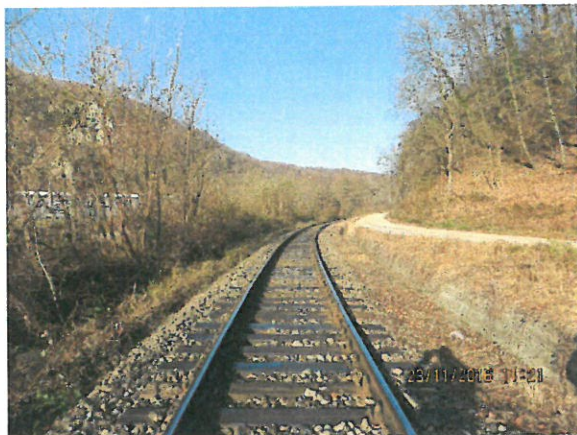
1. Vedere linie C.F. în sensul creșterii kilometrice

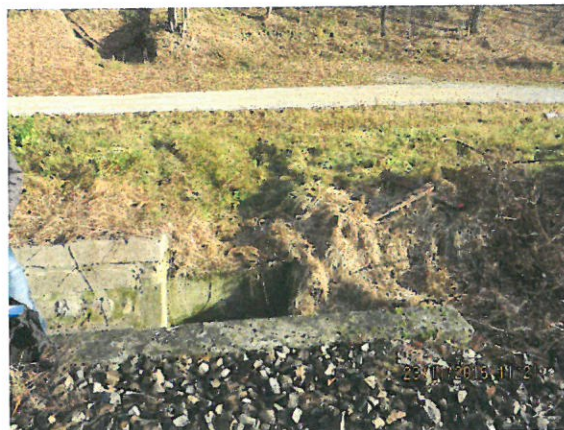
2. Vedere amonte

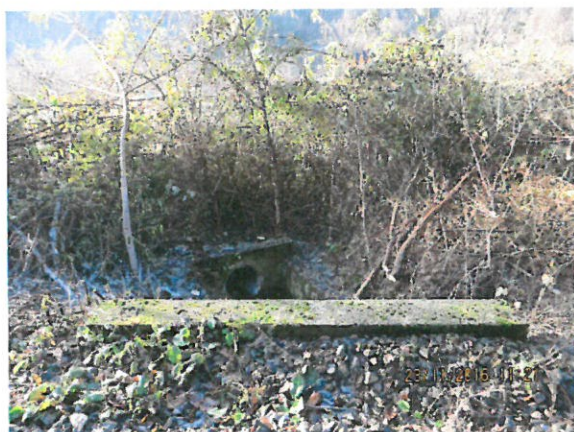
3. Vedere aval

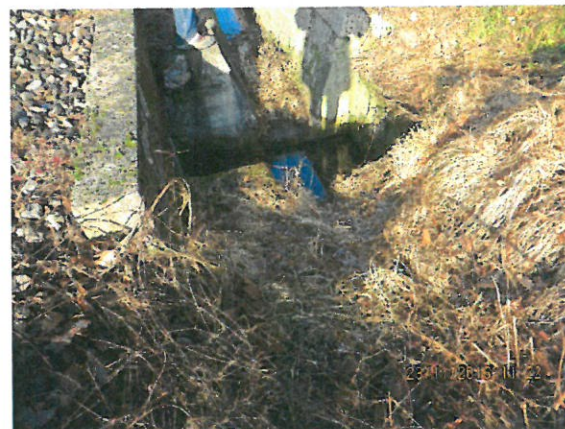
4. Colmatare cu vegetație șanțuri amonte

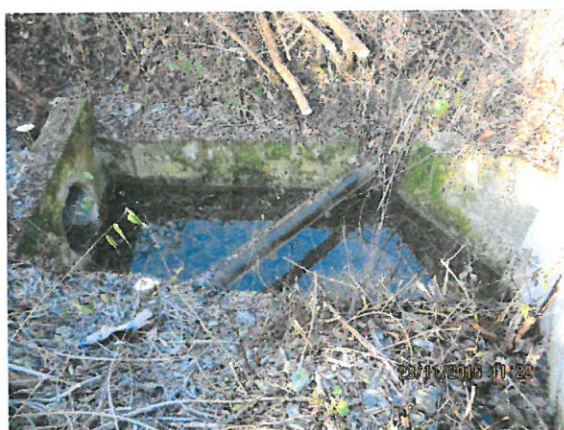
5. Vedere amenajare aval

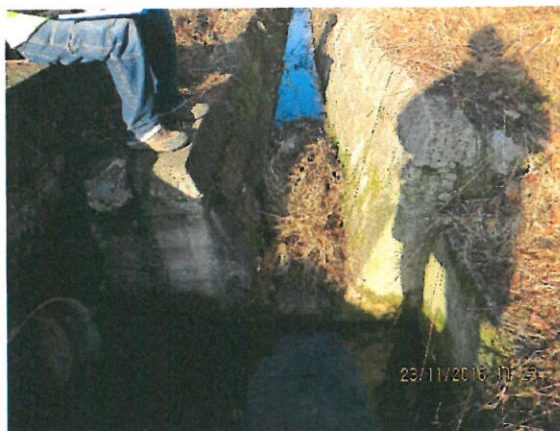
10. Vedere șanț amonte în sensul creșterii kilometrice

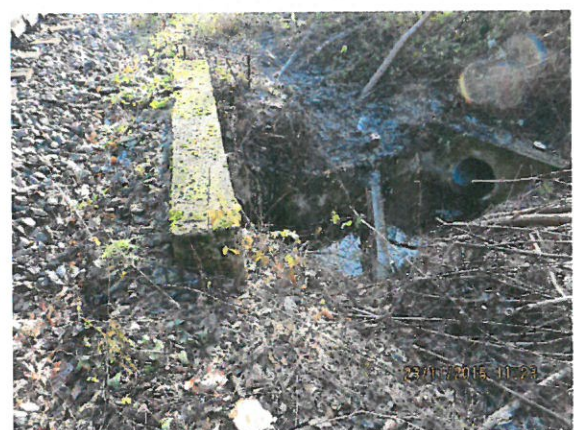
11. Acoperire cu vegetație a timpanului aval

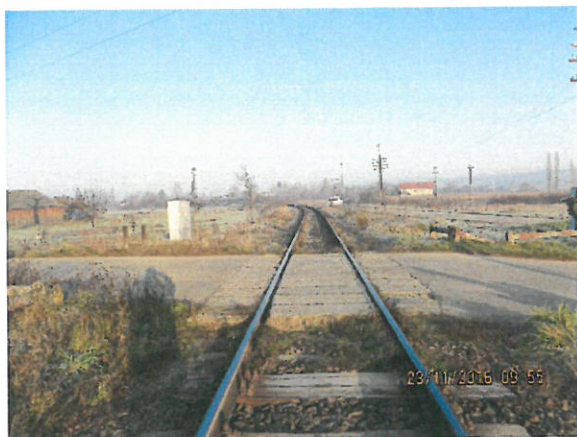
1. Vedere linie C.F. în sensul creșterii kilometrice

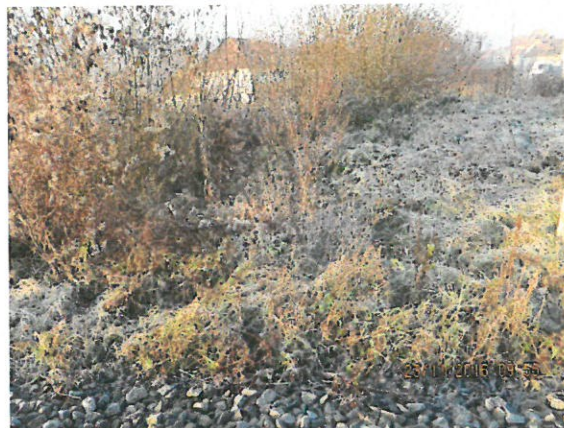
2. Vedere amonte

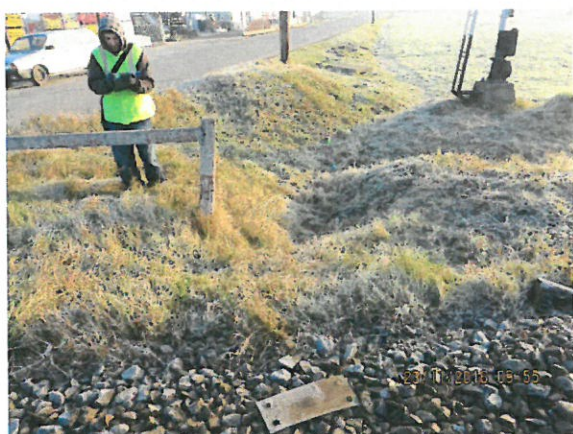
3. Vedere aval

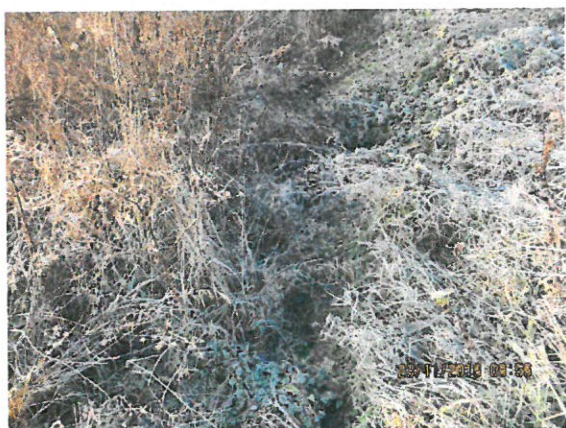
5. Vedere albie aval

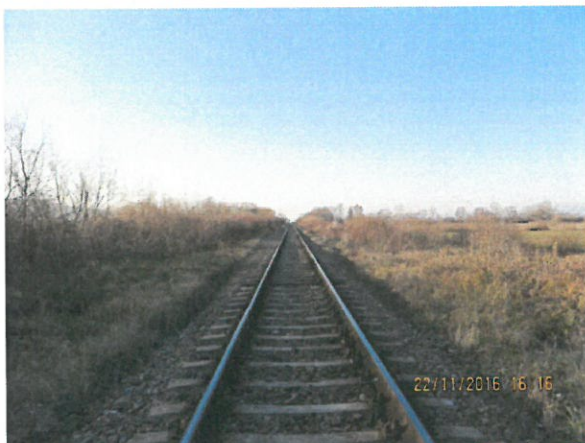
1. Prinderea șinei de traverse – spre Episcopia Bihor

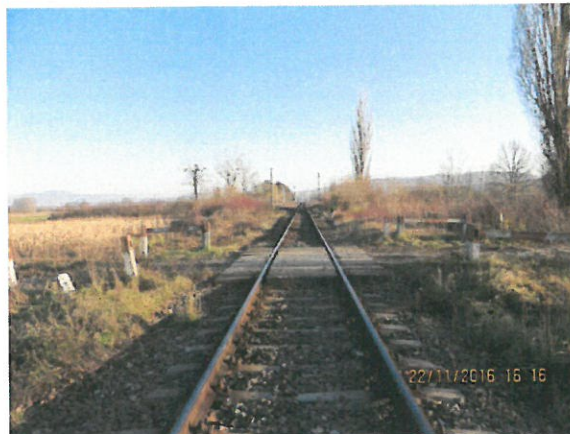
2. Prinderea șinei de traverse – spre Cluj

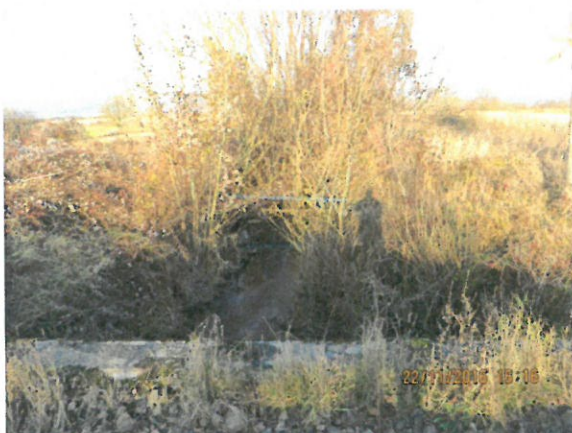
3. Vedere de pe podeț spre aval

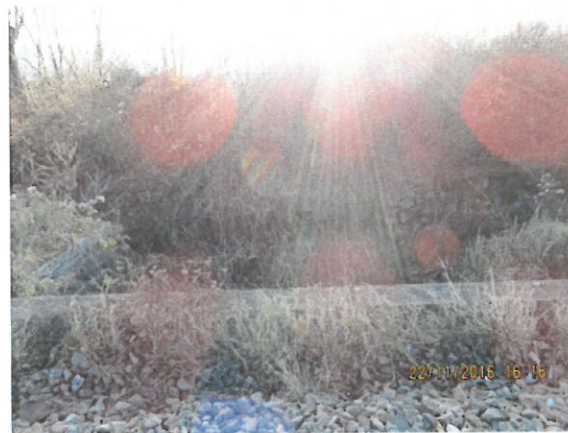
4. Vedere de pe podeț spre amonte

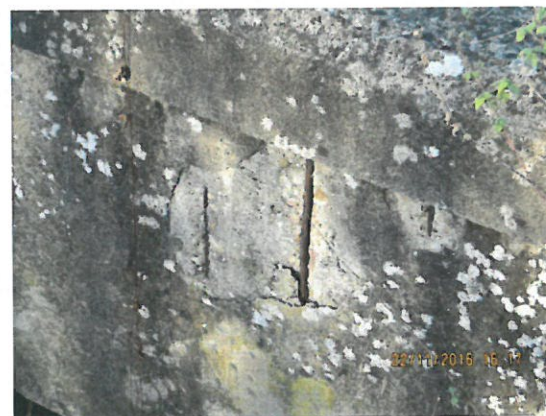
6. Detaliu timpan amonte

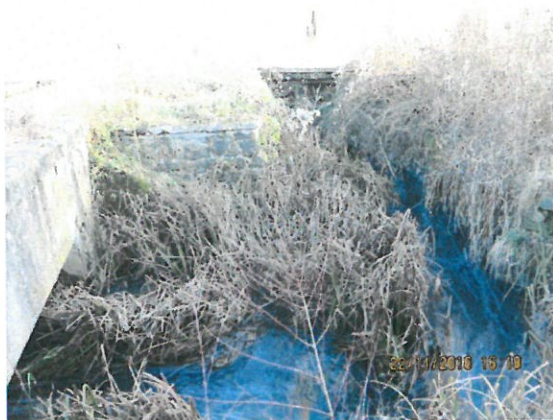
7. Colectare ape în amonte de podeț

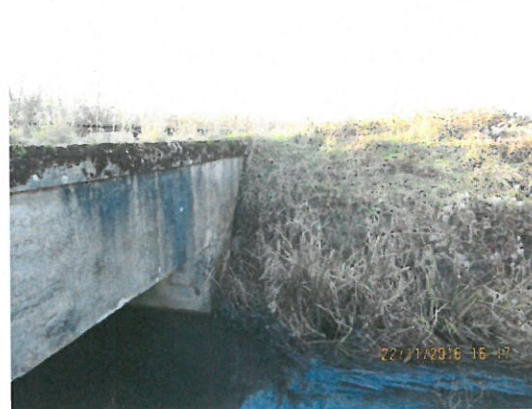
8. Vedere din aval spre podeț

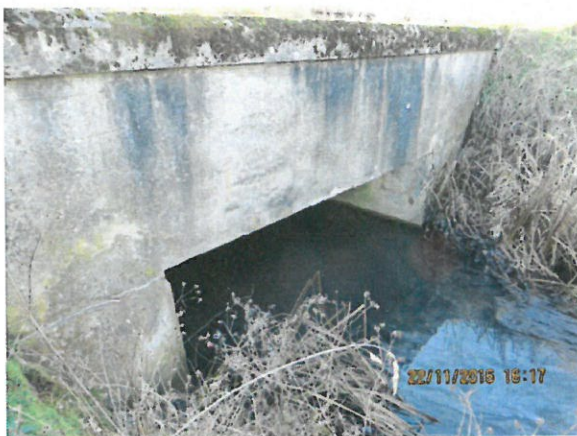
9. Detaliu timpan aval

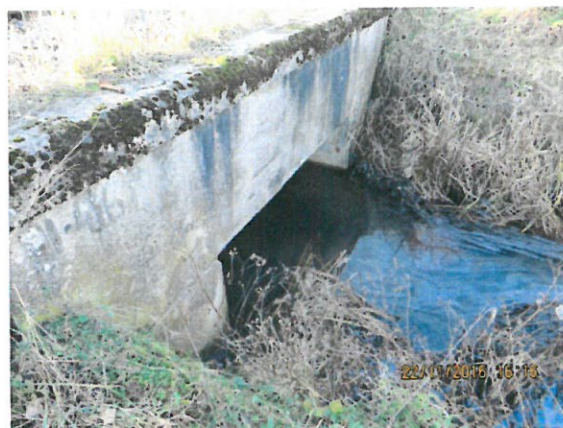
10. Racordări aval podeț

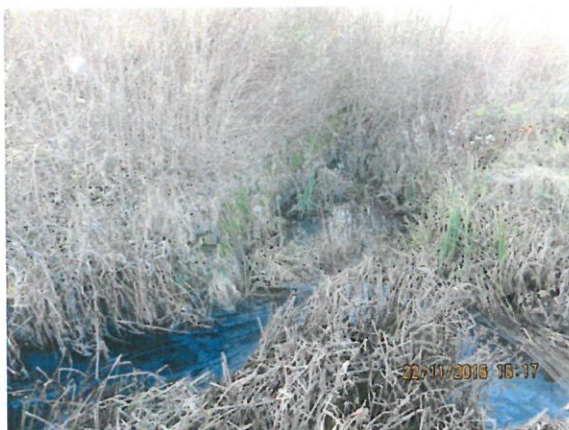
11. Abie în aval

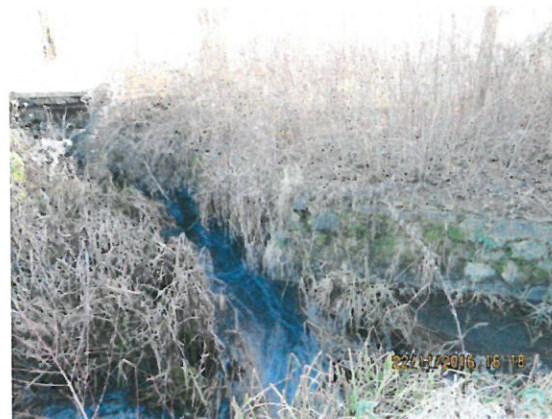
12. Detaliu canal amonte

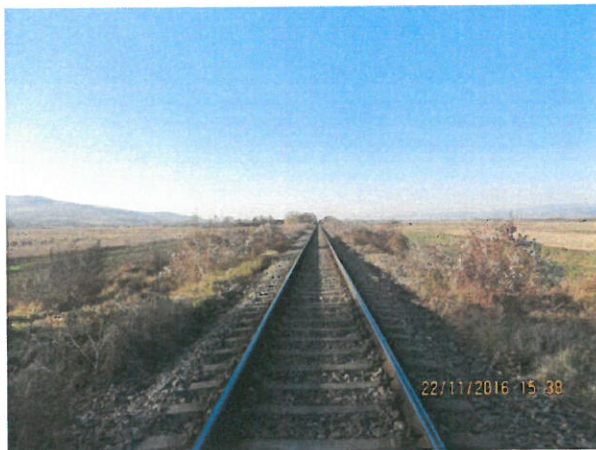
1. Prinderea șinei de traverse spre Episcopia Bihor

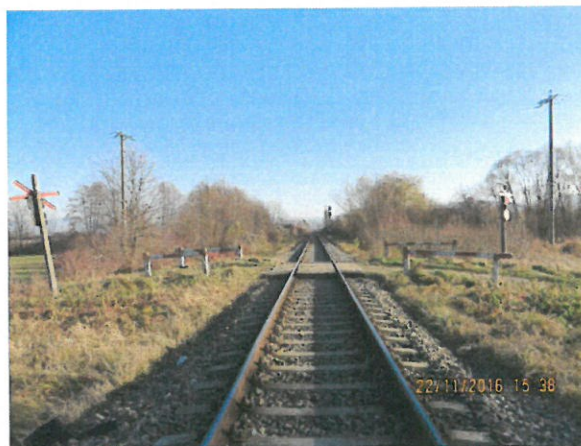
2. Prinderea șinei de traverse spre Cluj

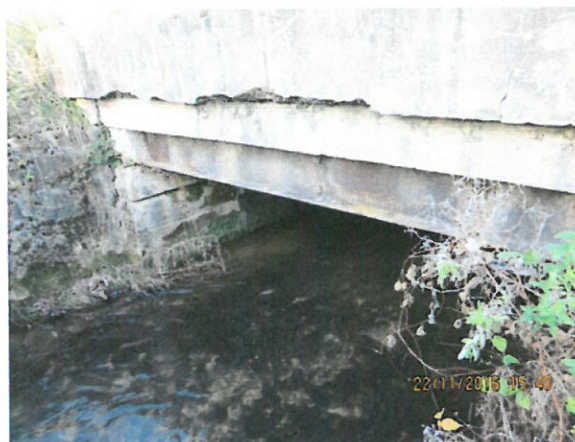
4. Detaliu timpan amonte
