EXPERTIZE TEHNICE PODEȚE JUDEȚUL BIHOR ANEXA I – FOTOGRAFII

*Reactualizare Studiu de Fezabilitate pentru
„Electrificarea și reabilitarea liniei de cale ferată
Cluj – Oradea - Episcopia Bihor”*

CONTRACT NR. 36/26.04.2017

BENEFICIAR:COMPANIA NAȚIONALĂ DE CĂI FERATE „C.F.R.” S.A.

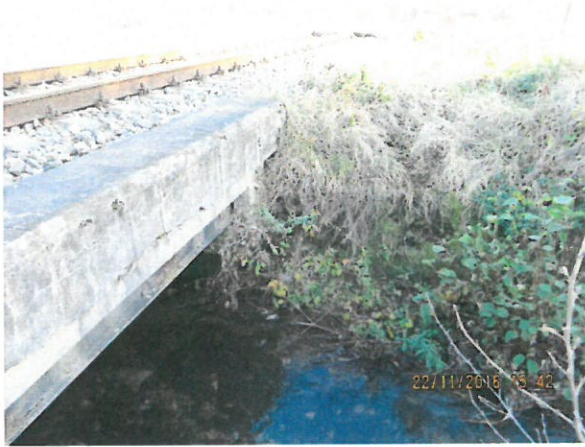
7. Racordare terasament la podeț, din amonte

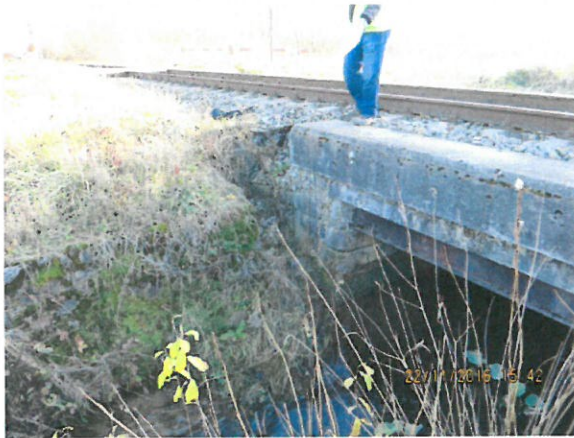
9. Racordare mal stâng din aval

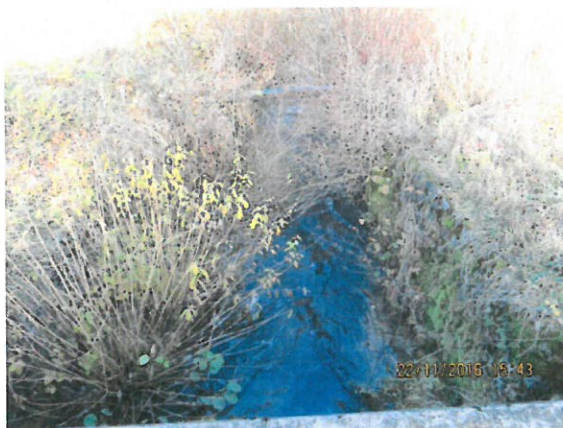
11. Albie aval

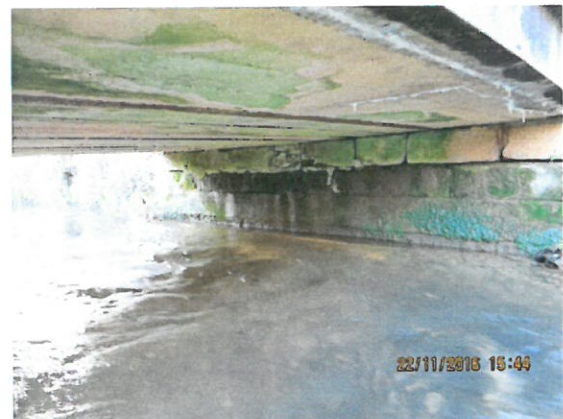
12. Detaliu intrados podeț din aval

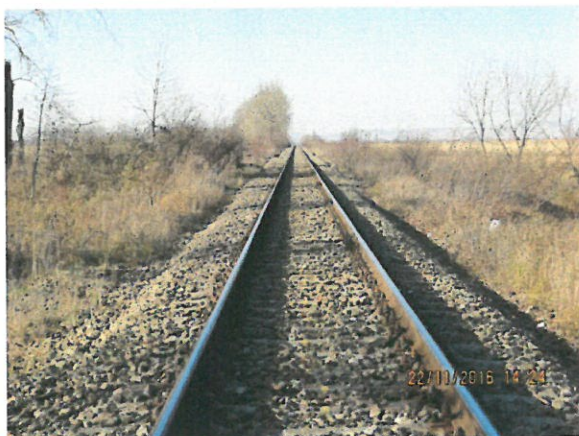
1. Prinderea șinei de traverse spre Episcopia Bihor

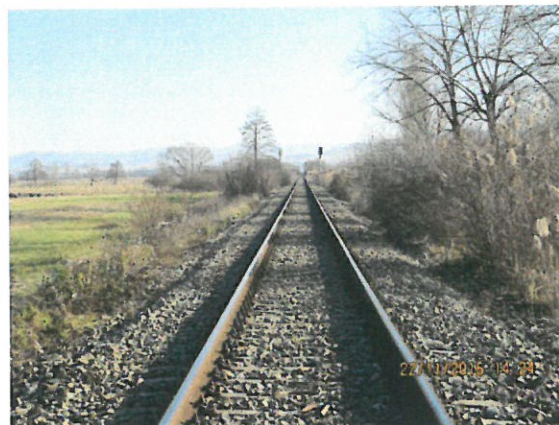
2. Prinderea șinei de traverse spre Cluj

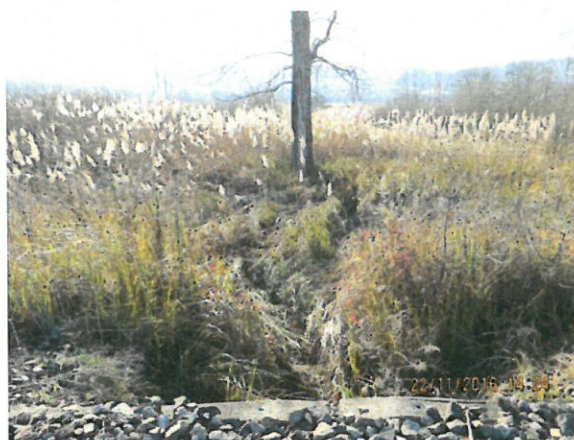
4. Vedere spre aval

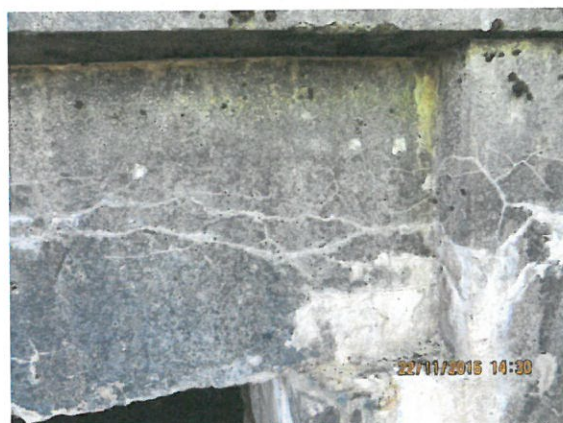
11. Detaliu timpan amonte

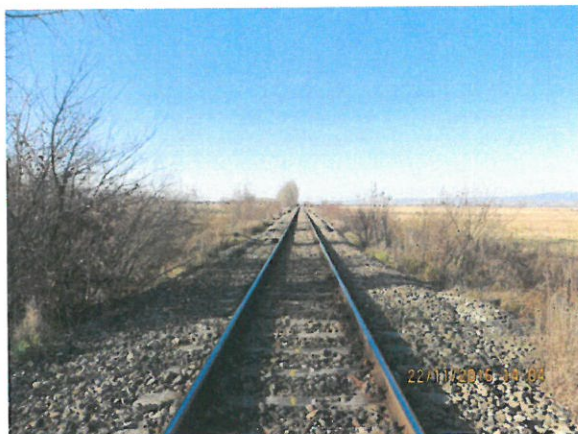
1. Prinderea șinei de traverse spre Episcopia Bihorului

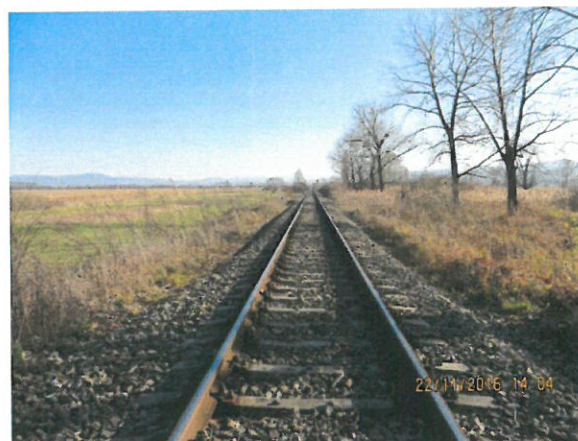
2. Prinderea șinei de traverse spre Cluj

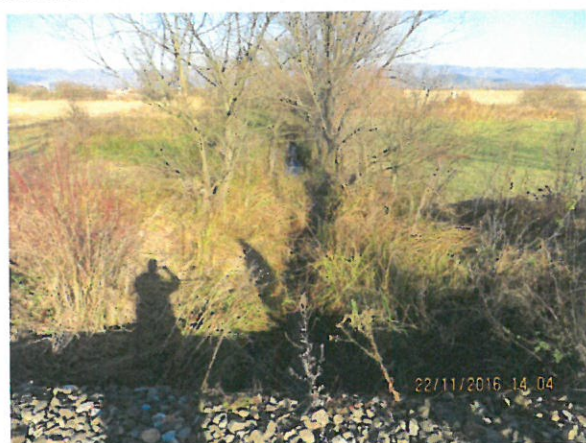
3. Vedere albie spre amonte

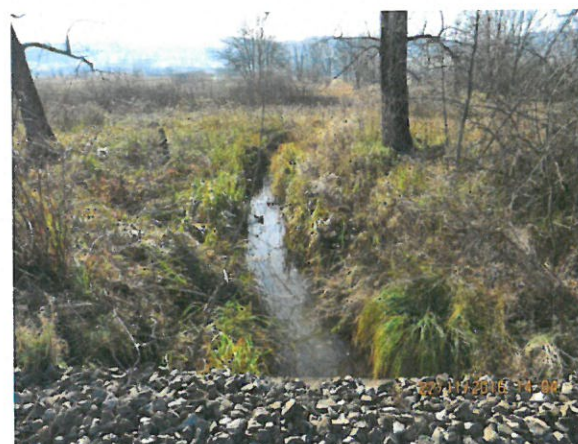
4. Vedere albie spre aval

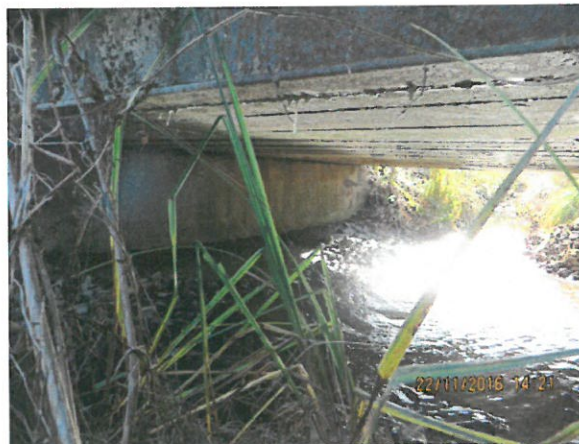
8. Detaliu intrados din amonte

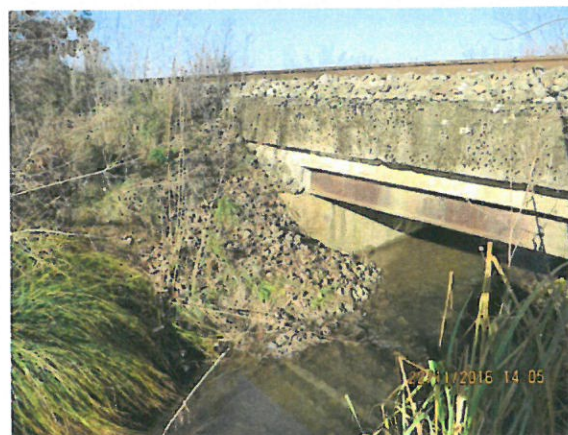
10. Detaliu racordare culee dreapta în sensul de
curgere al apei

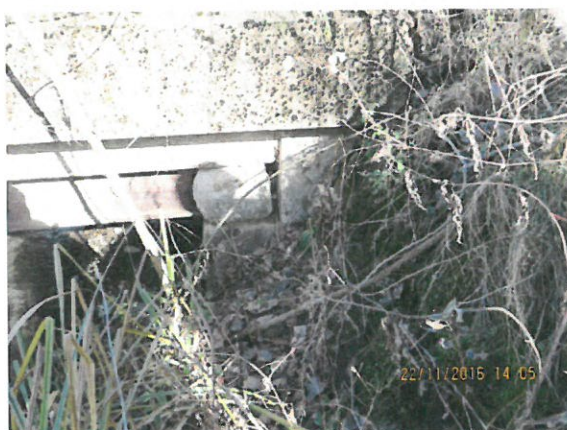
11. Detaliu racordare culee stânga în sensul de
curgere al apei

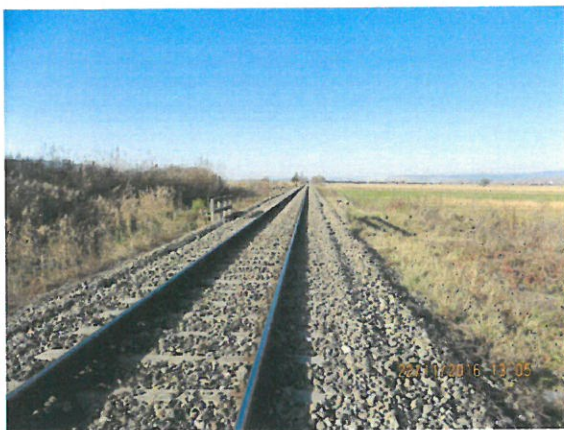
1. Prinderea șinei de traverse spre Episcopia Bihor

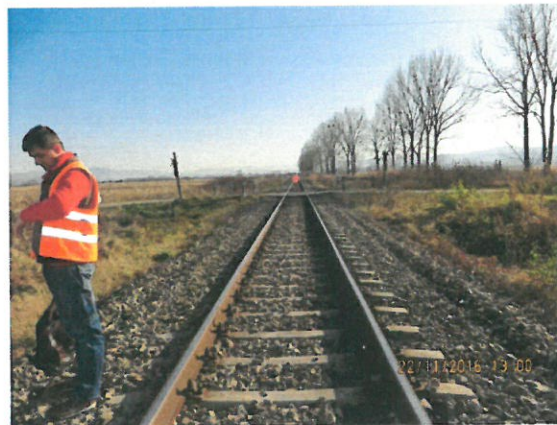
2. Prinderea șinei de traverse spre Cluj

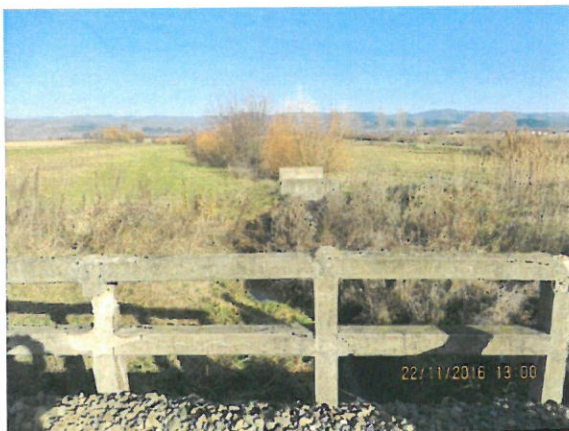
3. Vedere albie spre aval

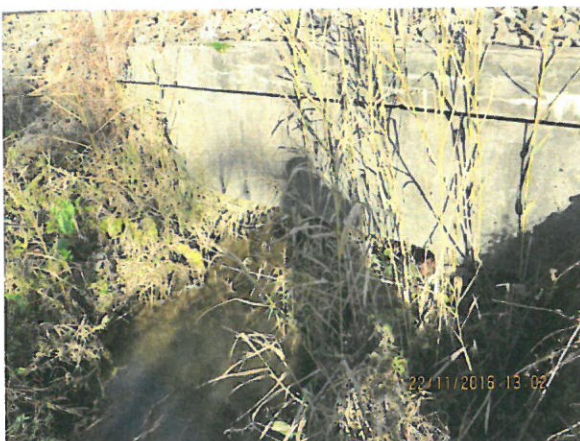
5. Vedere spre podeț din amonte

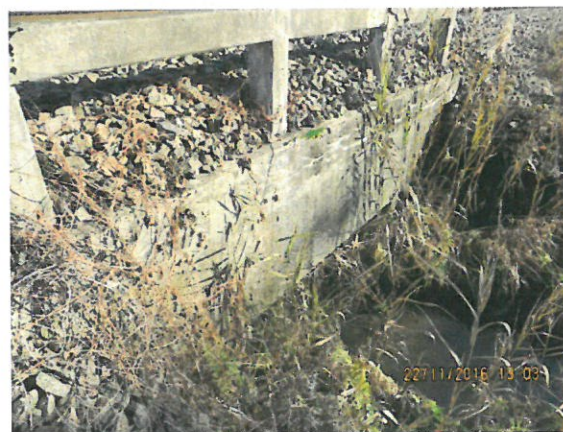
6. Racordare dreapta dinspre amonte

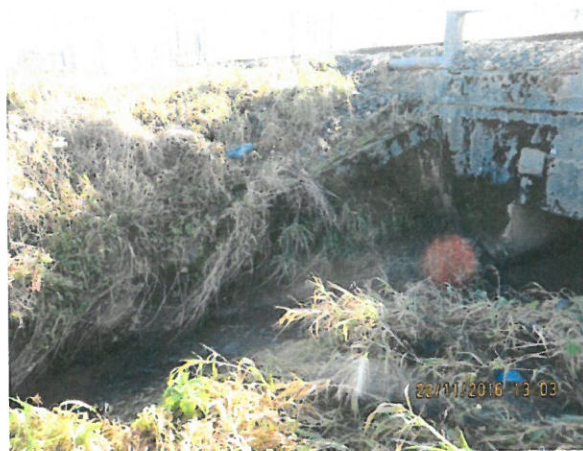
8. Racordare aripă dreapta în sensul de curgere al apei

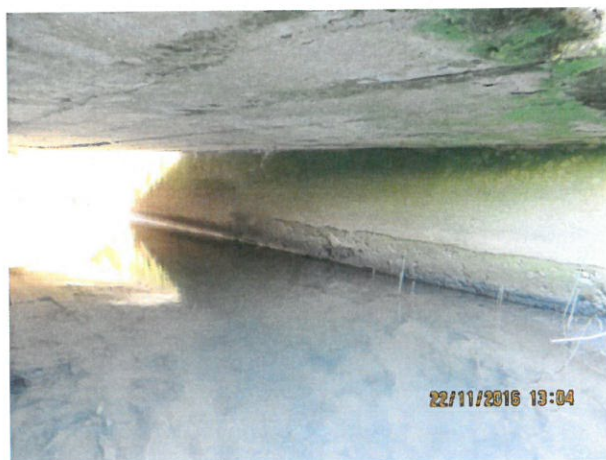
9. Detaliu intrados podeț

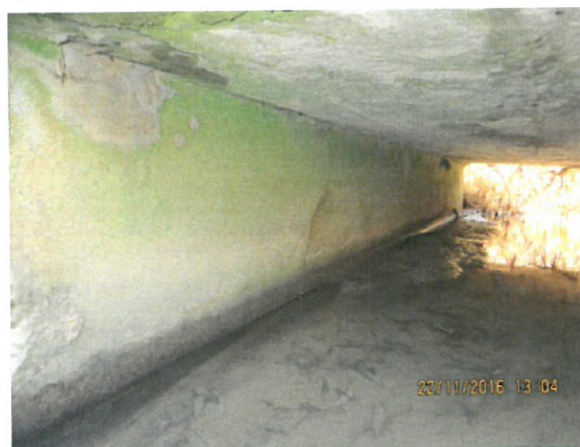
10. Detaliu interior podeț

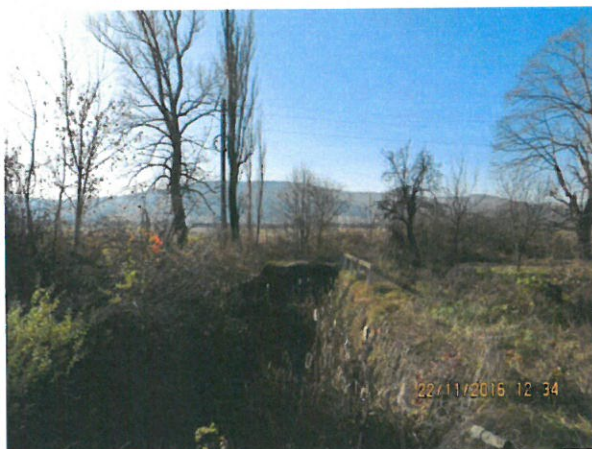
3. Vedere spre aval

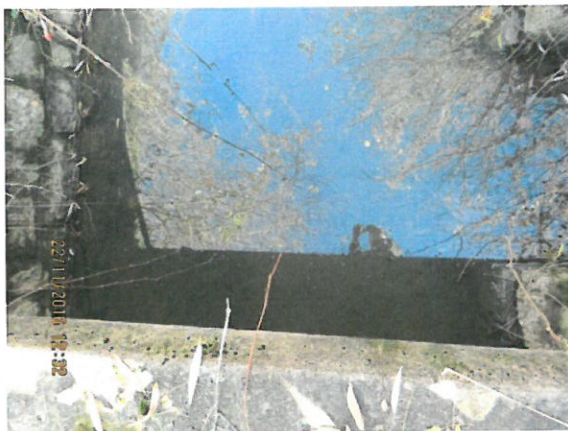
7. Albie capăt podeț aval

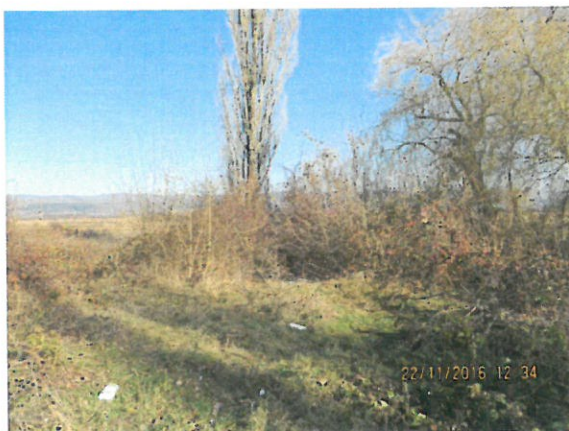
9. Albie spre amonte

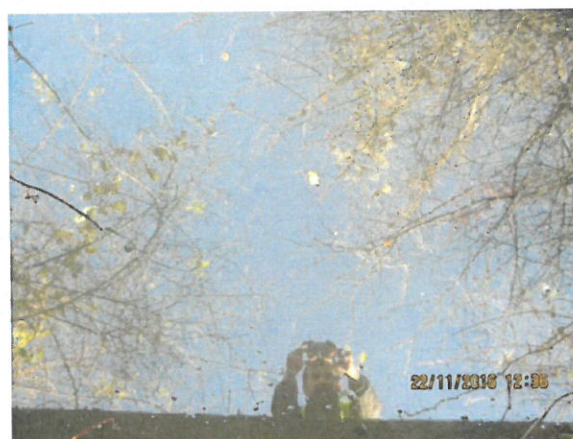
10. Albie capăt podeț amonte

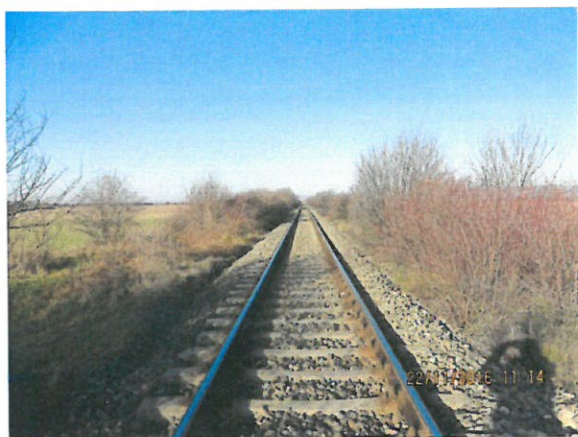
1. Prinderea șinei de traverse spre Episcopia Bihor

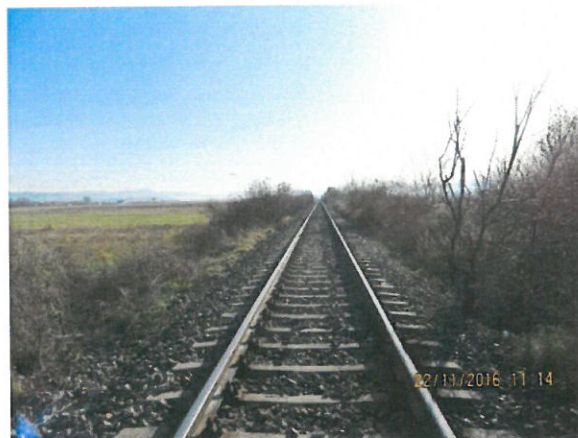
2. Prinderea șinei de traverse spre Cluj

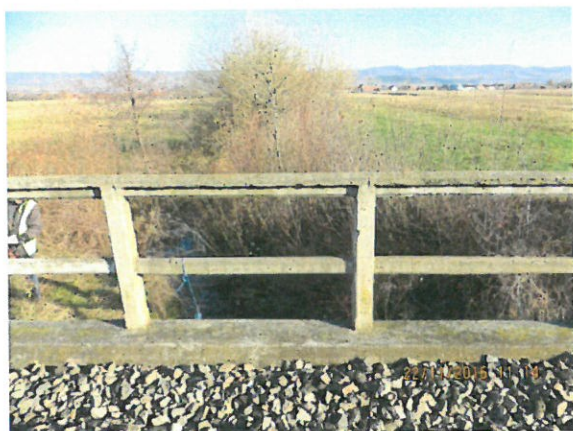
3. Vedere spre aval

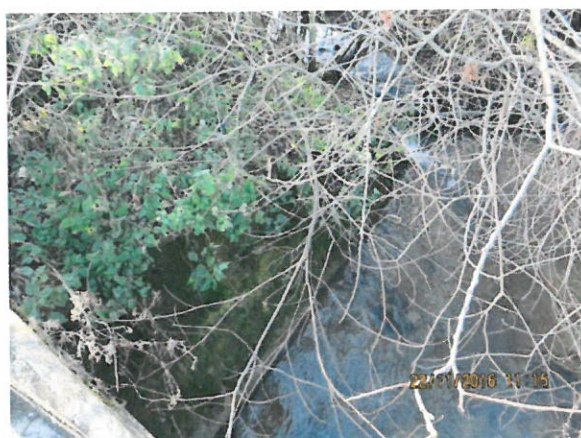
5. Vedere albie amonte

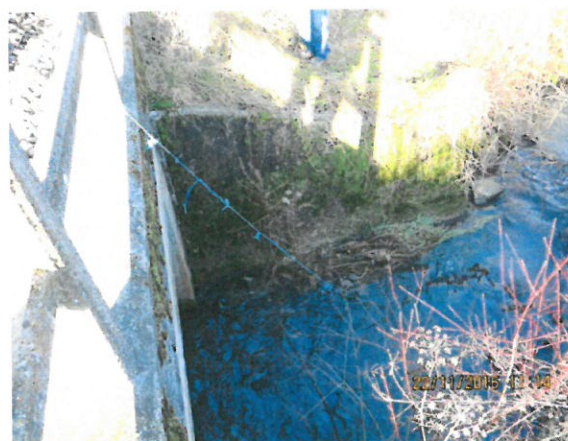
6. Vedere albie aval

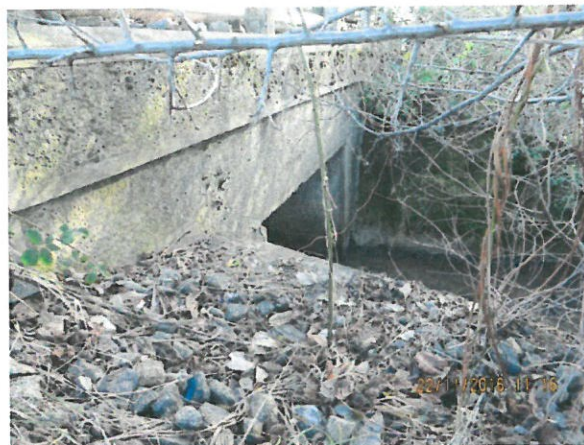
8. Vedere spre podeț din amonte

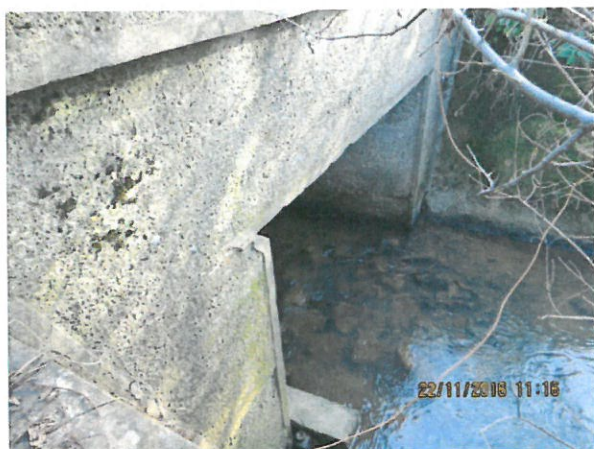
9. Detaliu capăt podeț amonte

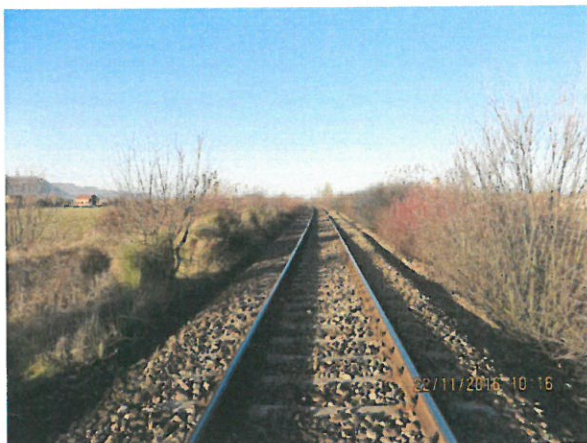
1. Prinderea șinei de traverse spre Episcopia Bihor

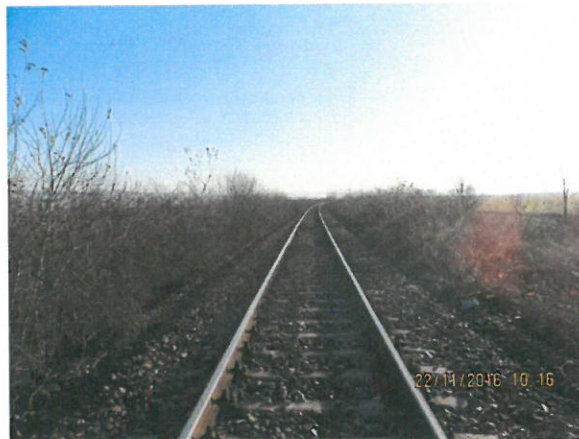
2. Prinderea șinei de traverse spre Cluj

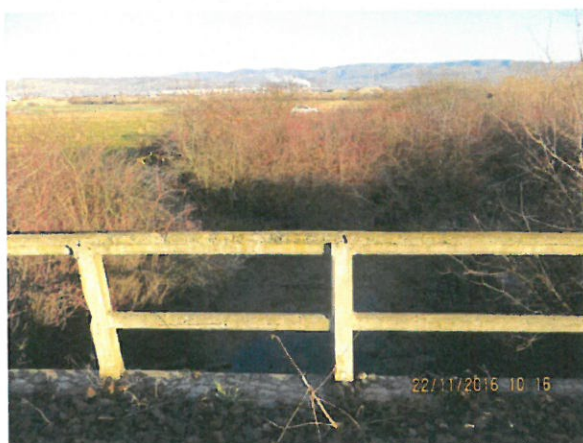
3. Vedere spre aval

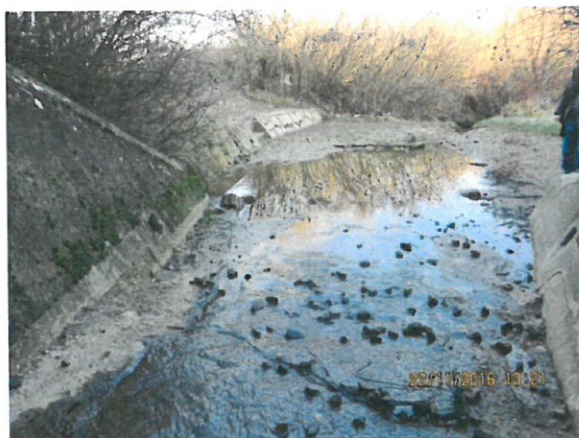
9. Preluă aval

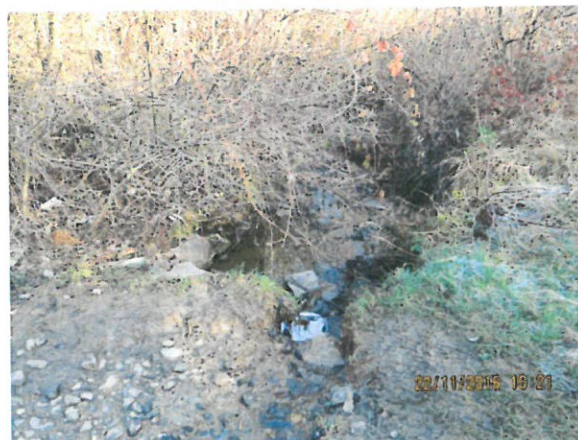
10. Detaliu albie aval

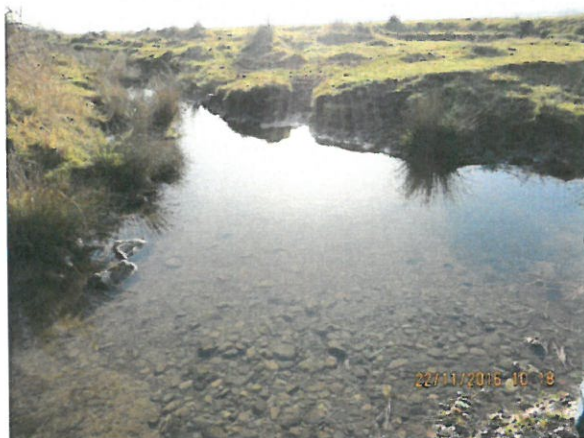
11. Apa stagnează în amonte

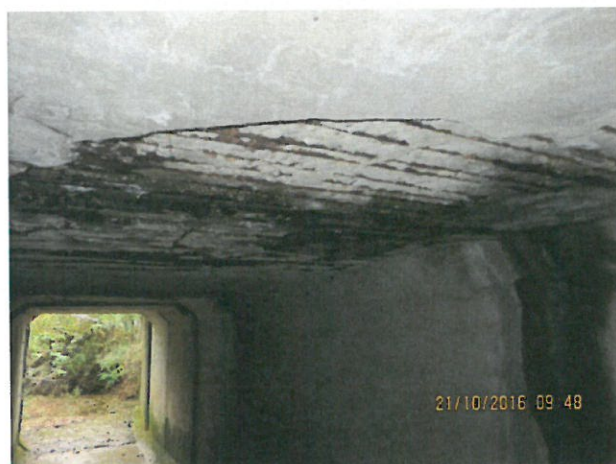
9. Interior podeț cadru tip C2

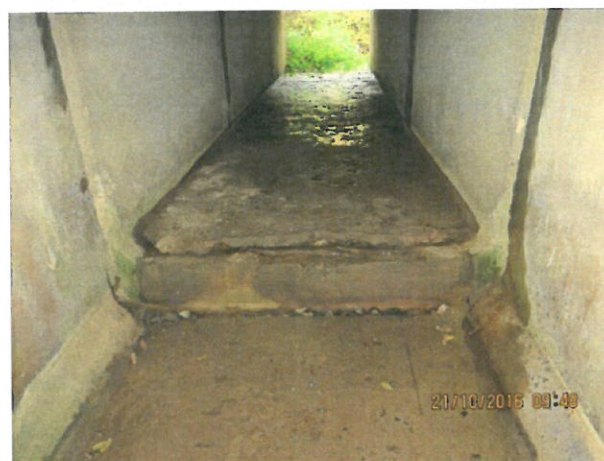
10. Pereu interior podeț

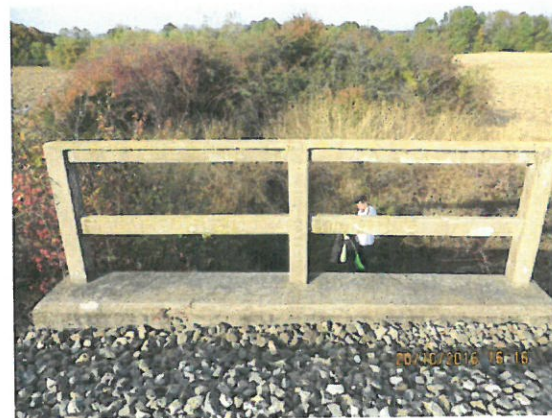
6. Vedere spre aval

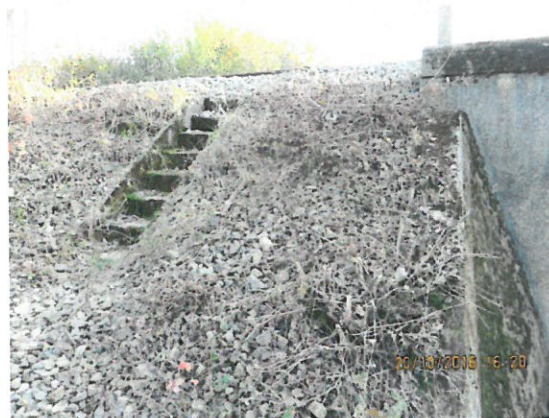
8. Vedere scară de acces spre aval

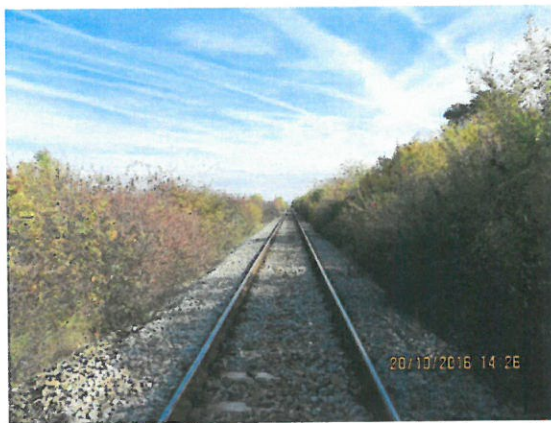
1. Vedere Fir I

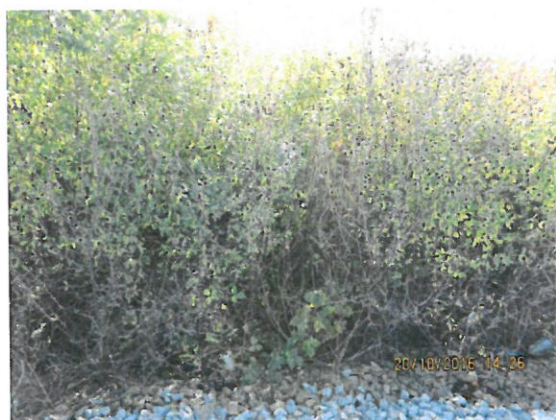
5. Vedere spre aval

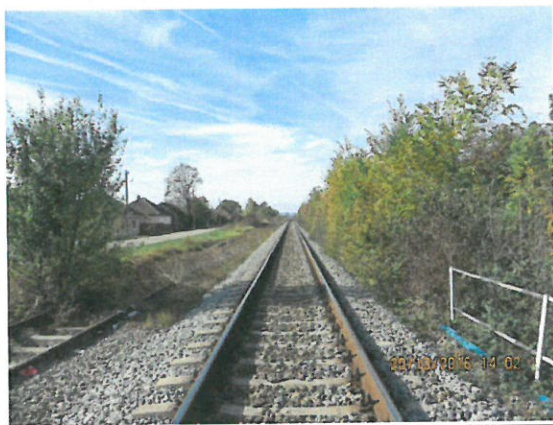
1. Vedere Fir I

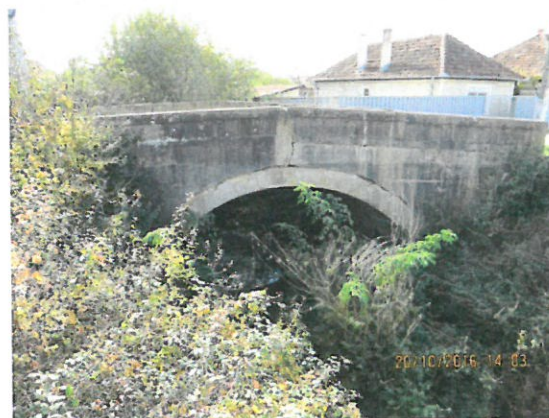
6. Vedere spre aval

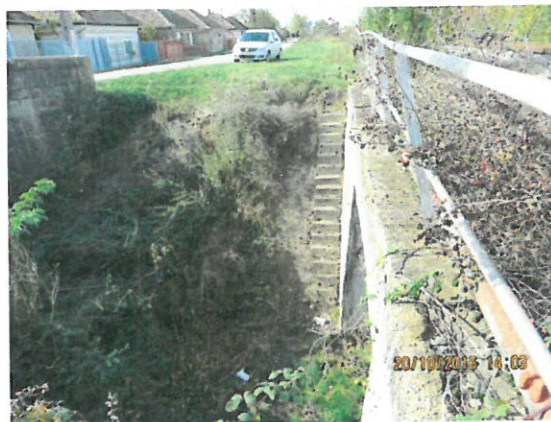
8. Vedere scară de acces spre aval

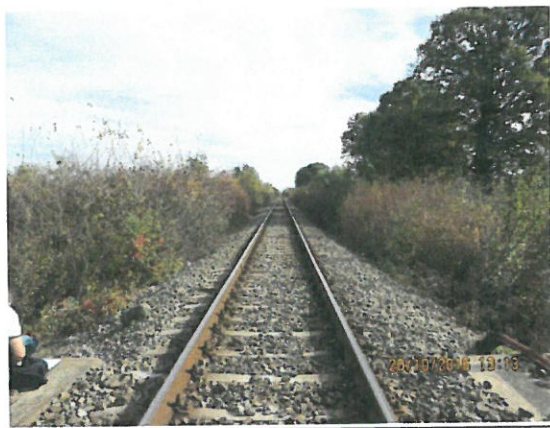
1. Vedere Fir I

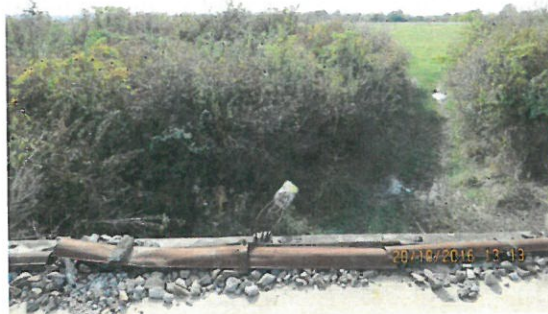
2. Vedere albie amonte

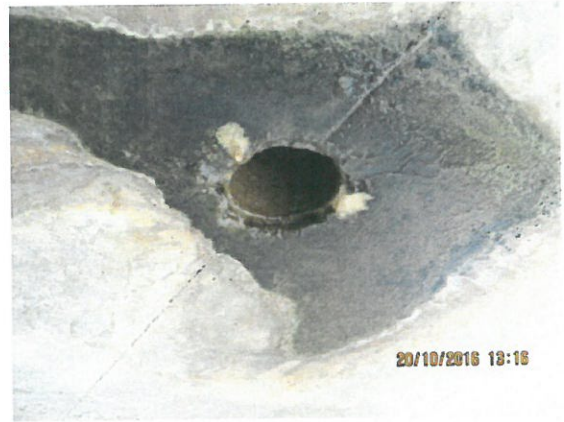
8. Vedere gură de scurgere

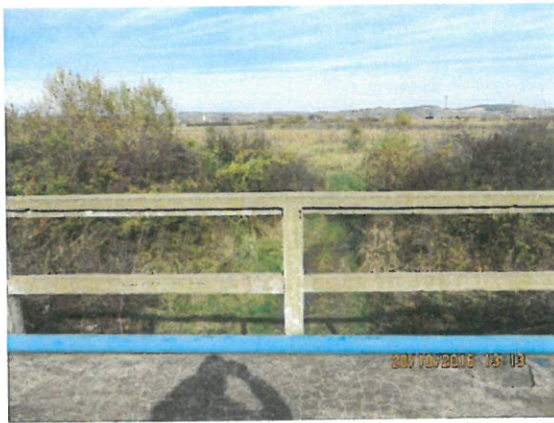
9. Vedere albie aval

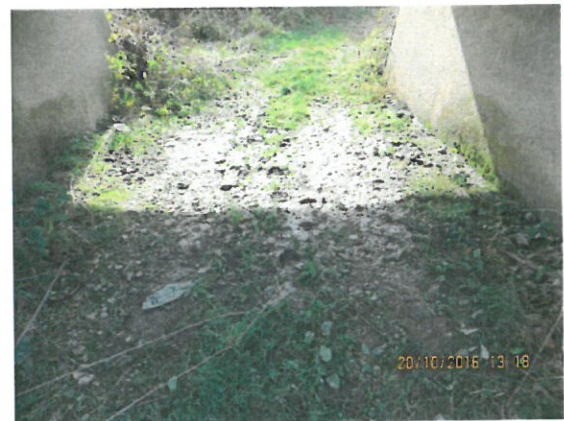
12. Vedere interior podet

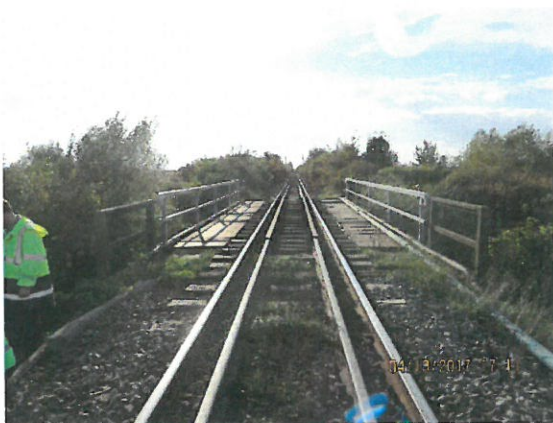
1. Vedere Fir I

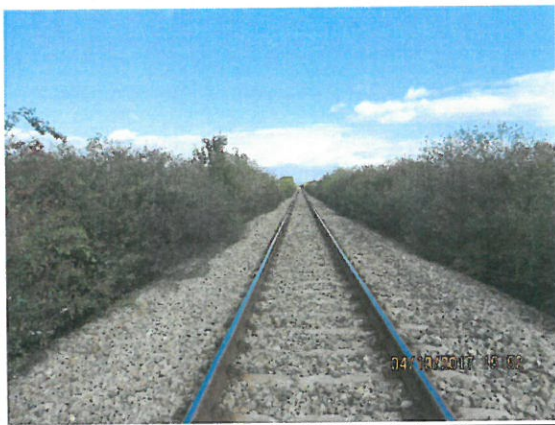
1. Vedere Fir I

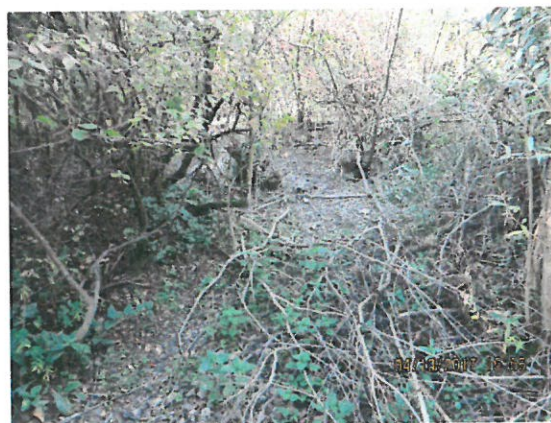
2. Vedere albie amonte

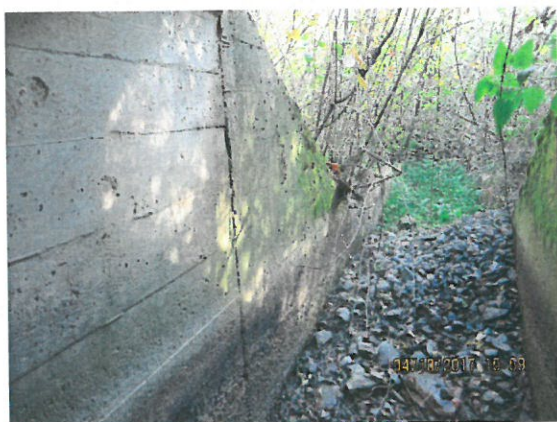
7. Vedere albie aval

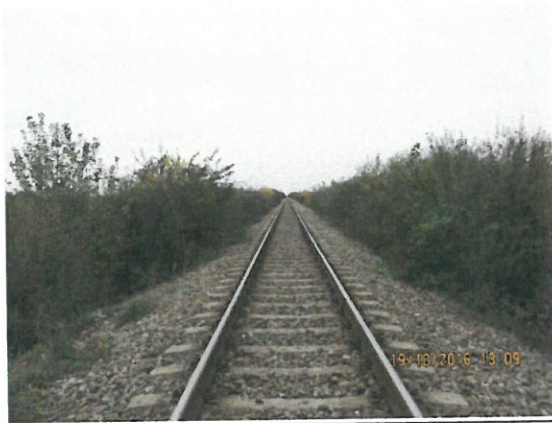
1. Vedere Fir I

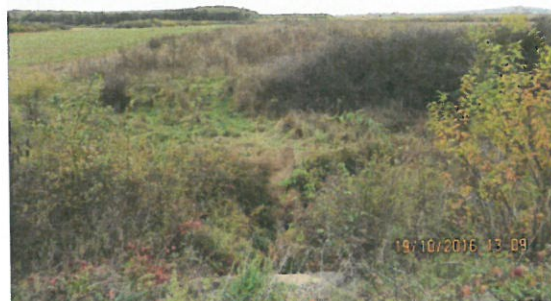
2. Vedere albie amonte

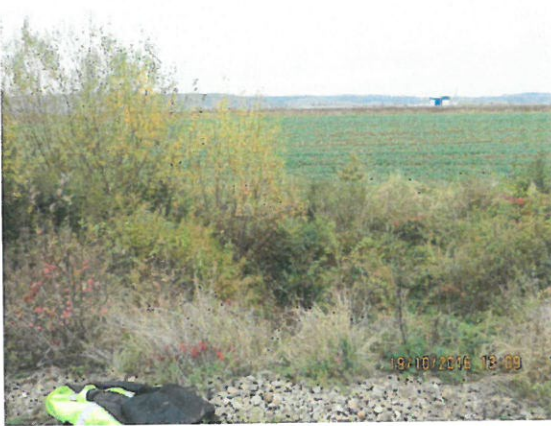
7. Vedere albie aval

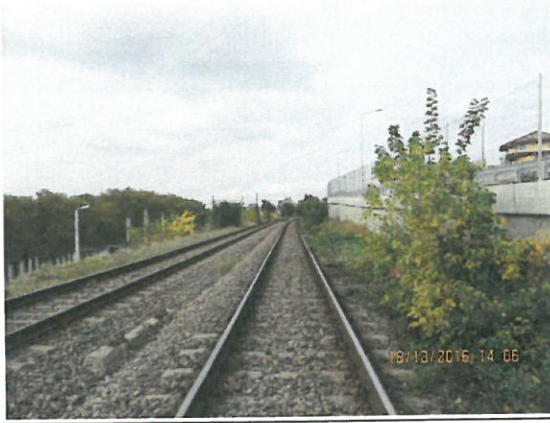
1. Vedere Fir I

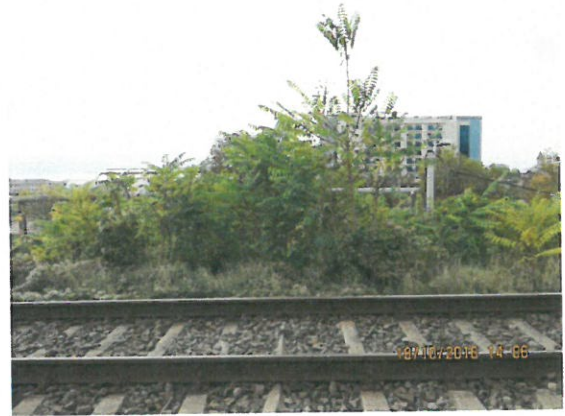
2. Vedere Fir II

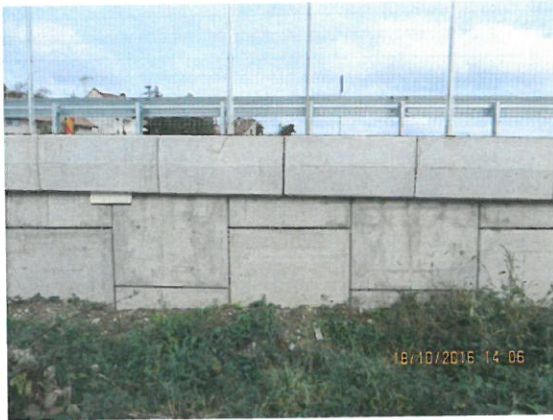
3. Veder drum din albia amonte

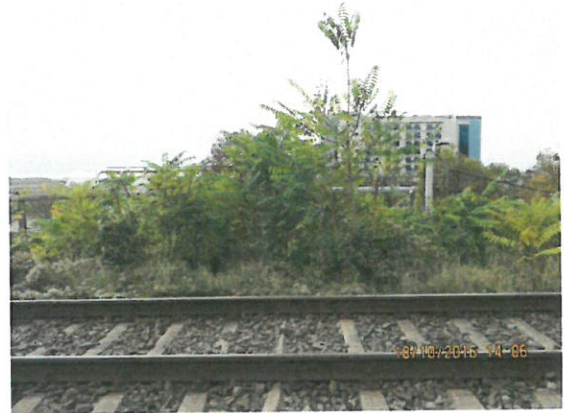
8. Vedere albie aval

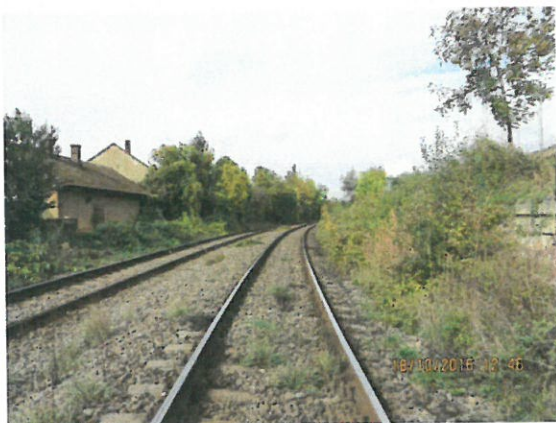
1. Vedere Fir I

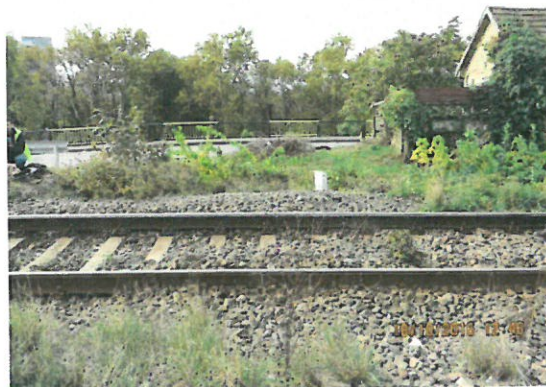
2. Vedere Fir II

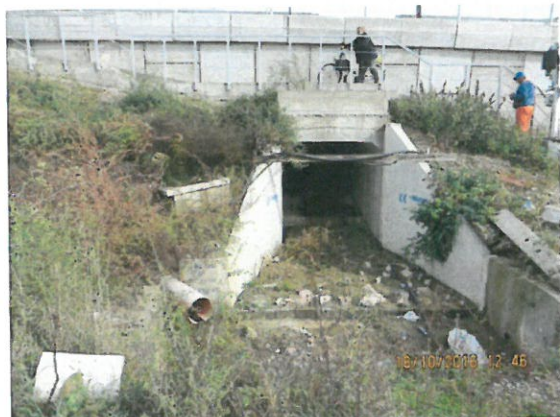
3. Vedere podet din albia amonte

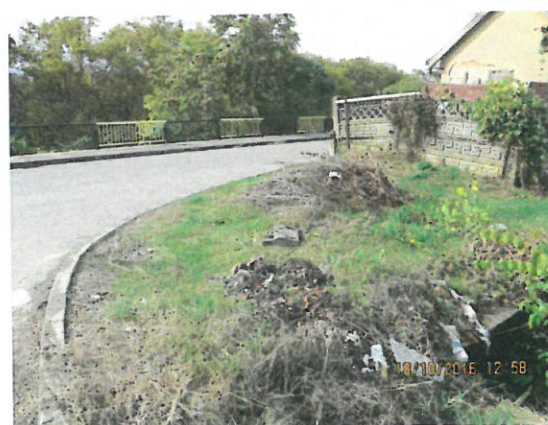
6. Vedere albie aval

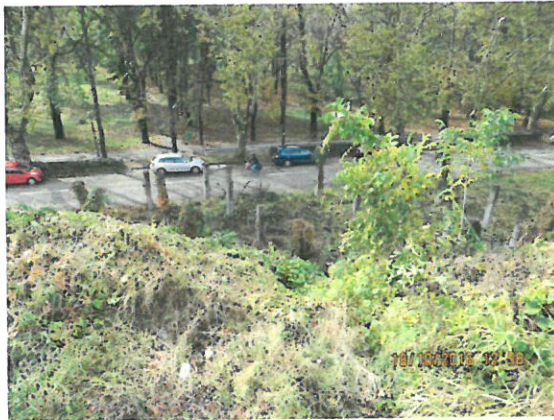
7. Vedere albie aval

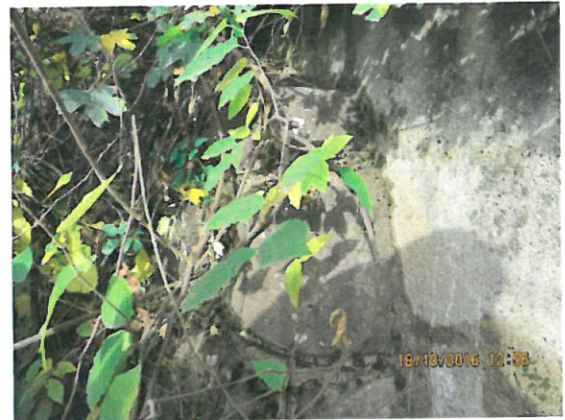
10. Vedere casiu aval

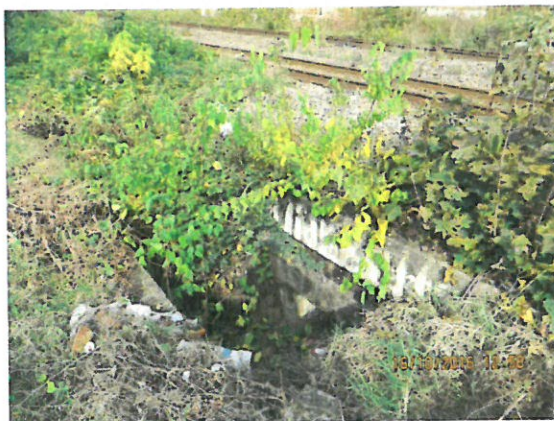
11. Vedere timpan podeț aval

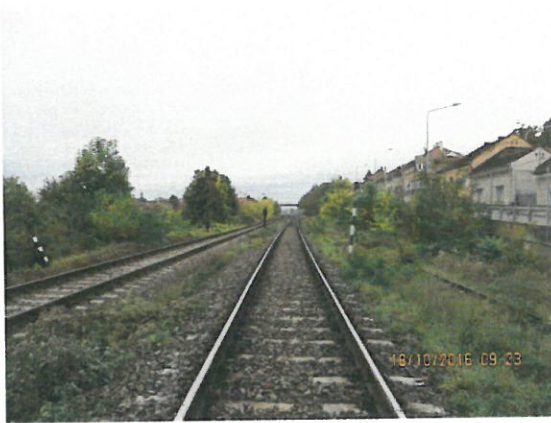
1. Vedere Fir I

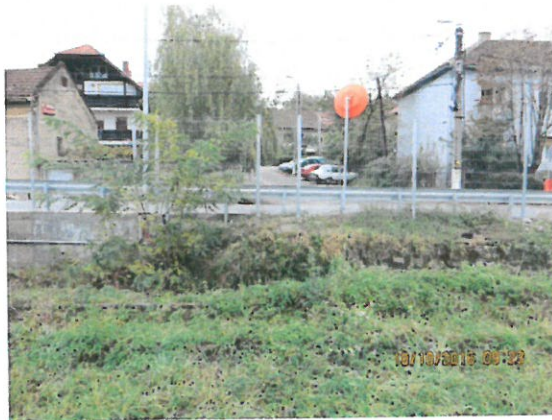
3. Vedere albie amonte

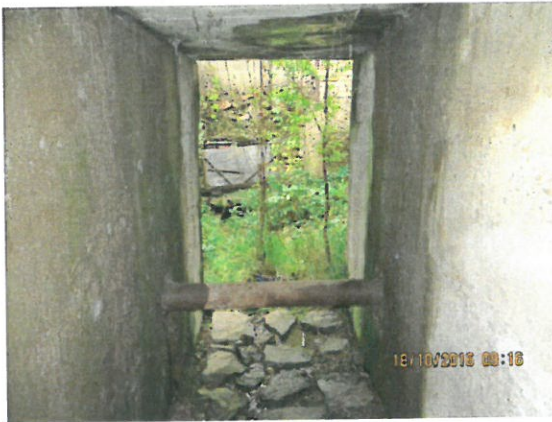
7. Vedere albie aval

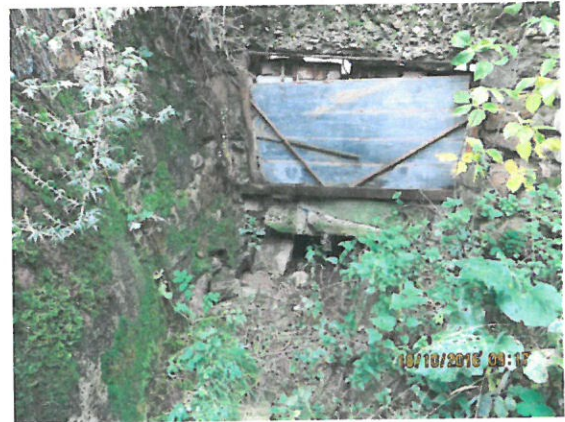
8. Vedere aval

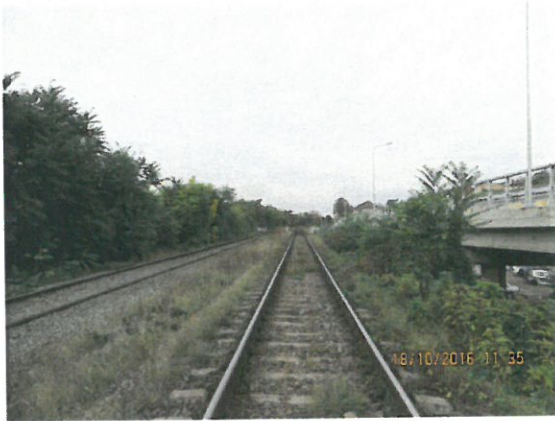
1. Vedere Fir I

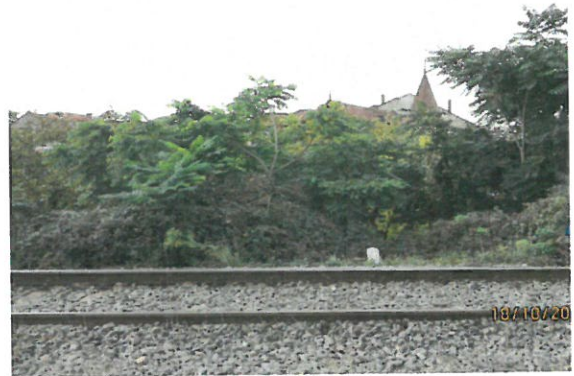
2. Vedere Fir II

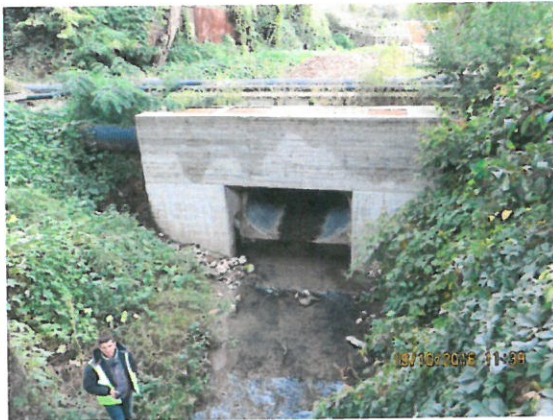
3. Vedere podet din albia amonte

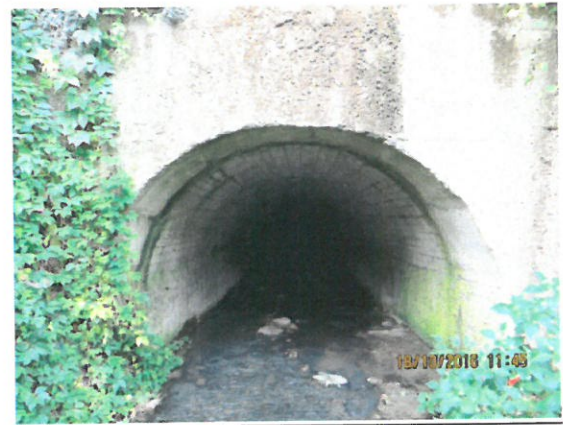
4. Vedere elevație amonte

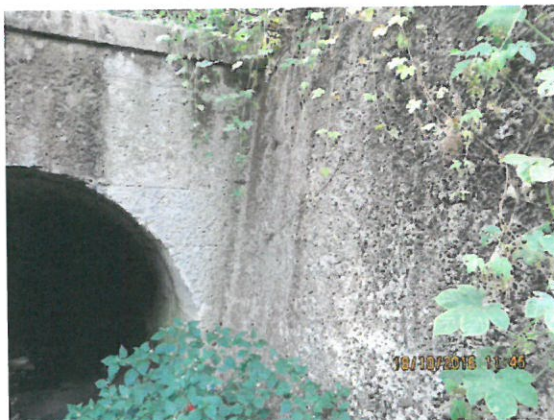
5. Vedere aripă din beton amonte

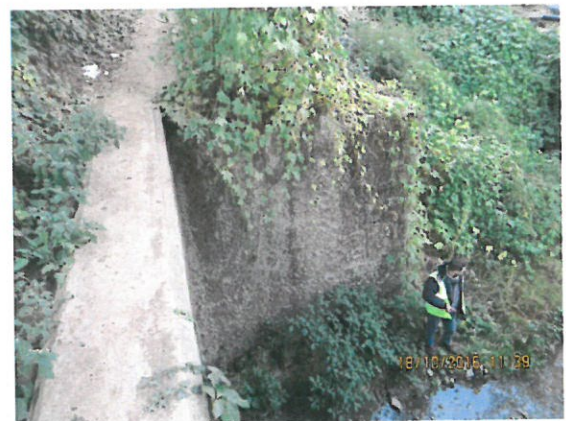
6. Vedere timpan amonte

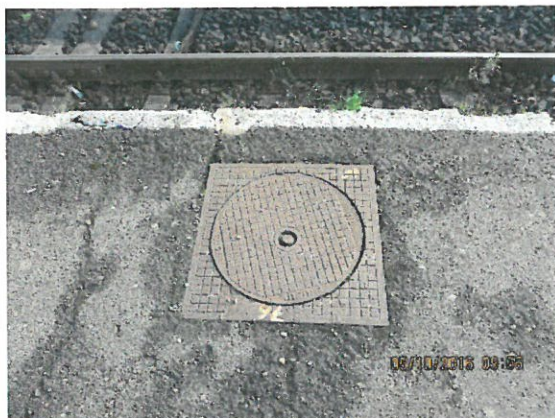
1. Vedere canalizare

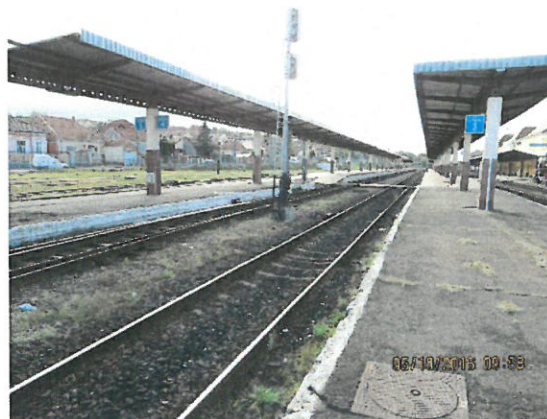
2. Vedere Fir I și II

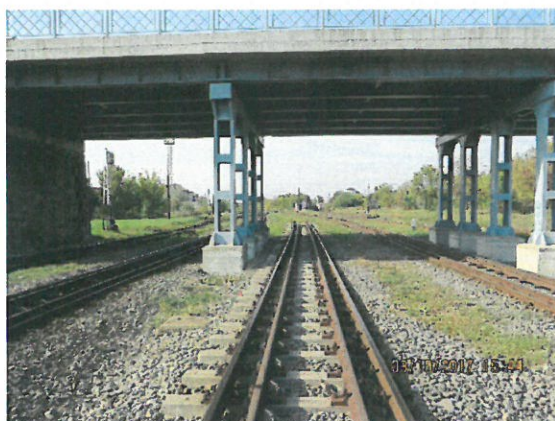
1. Vedere Fir I

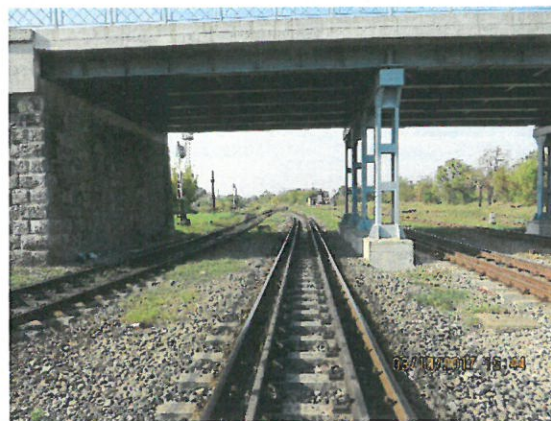
2. Vedere Fir II

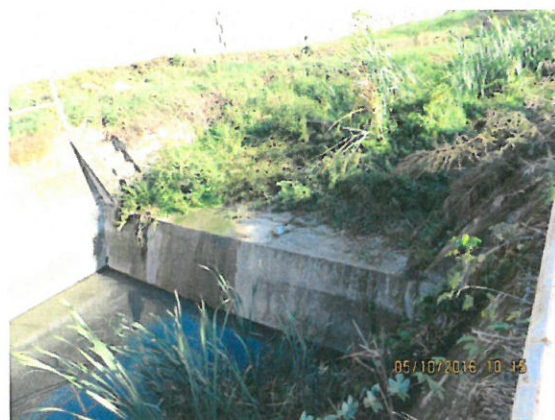
3. Vedere albie amonte

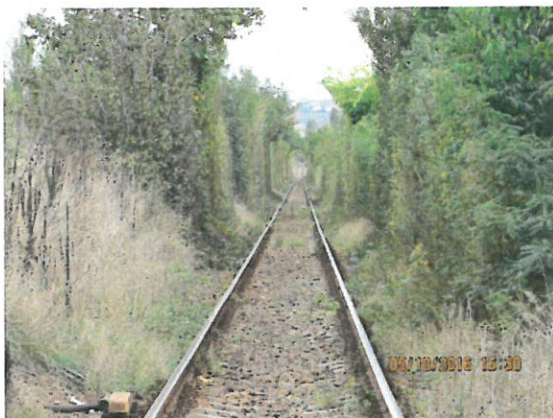
1. Vedere Fir I

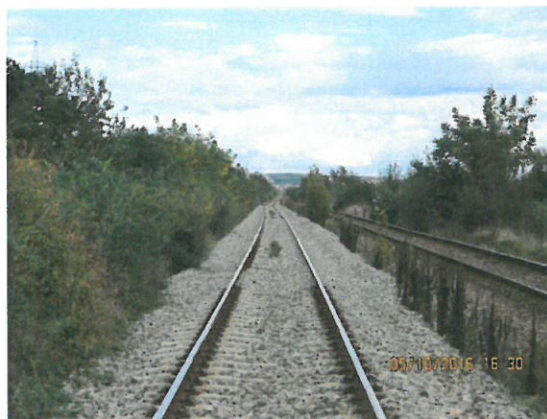
2. Vedere Fir II

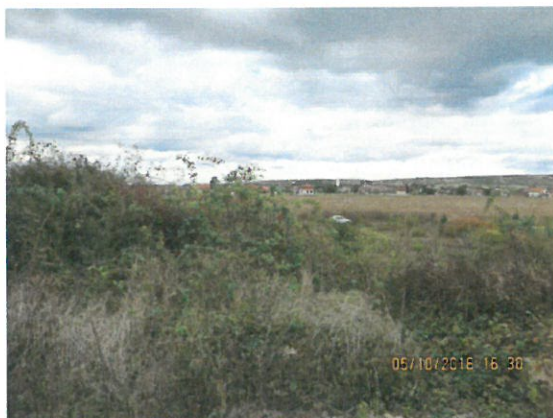
3. Vedere albie amonte

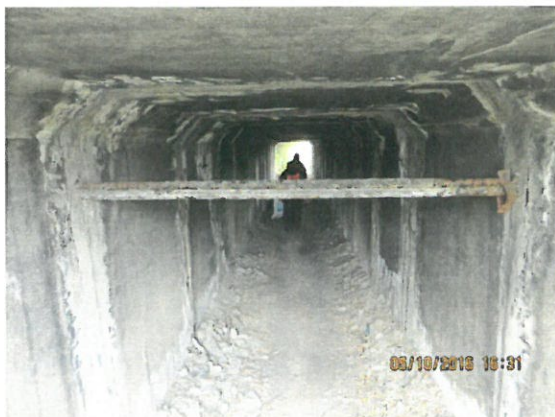
7. Vedere amonte

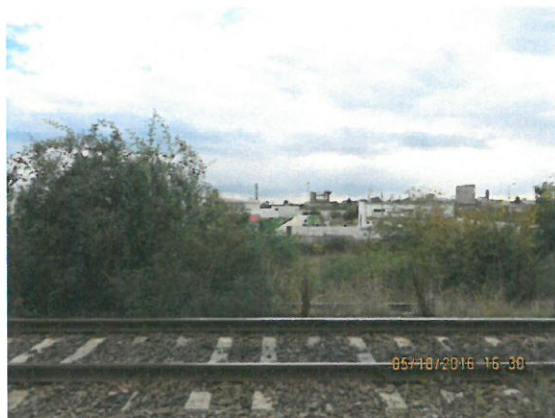
9. Vedere albie aval

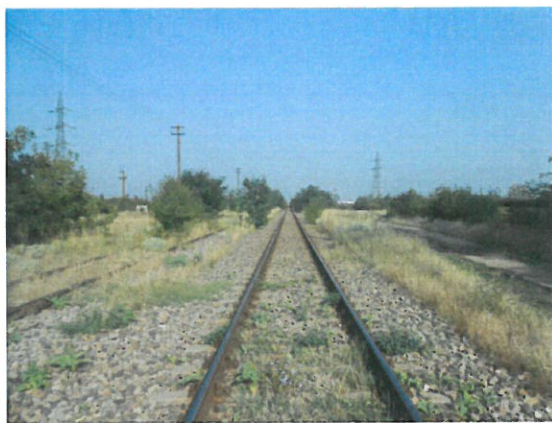
1. Vedere Fir I
