EXPERTIZE TEHNICE PODEȚE JUDEȚUL BIHOR ANEXA I – FOTOGRAFII

*Reactualizare Studiu de Fezabilitate pentru
„Electrificarea și reabilitarea liniei de cale ferată
Cluj – Oradea - Episcopia Bihor”*

CONTRACT NR. 36/26.04.2017

BENEFICIAR:COMPANIA NAȚIONALĂ DE CĂI FERATE „C.F.R.” S.A.

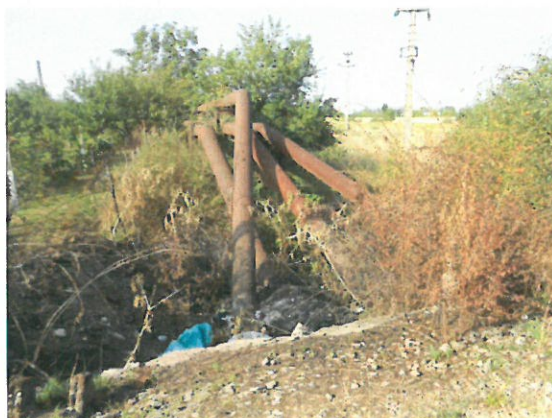
3. Vedere albie amonte

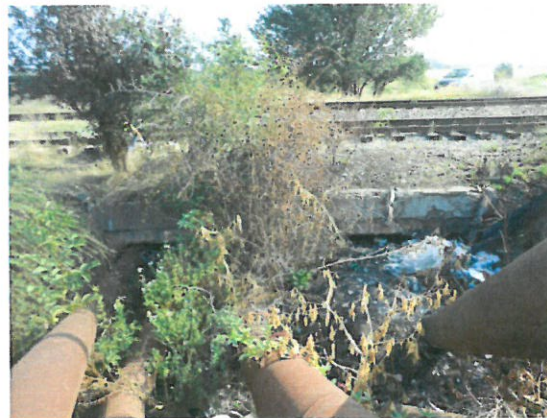
4. Vedere elevatie amonte

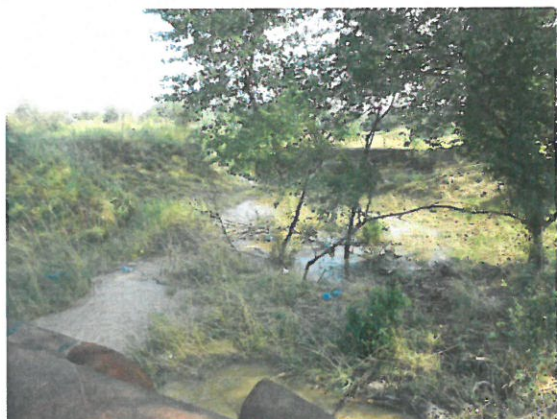
7. Vedere albie aval

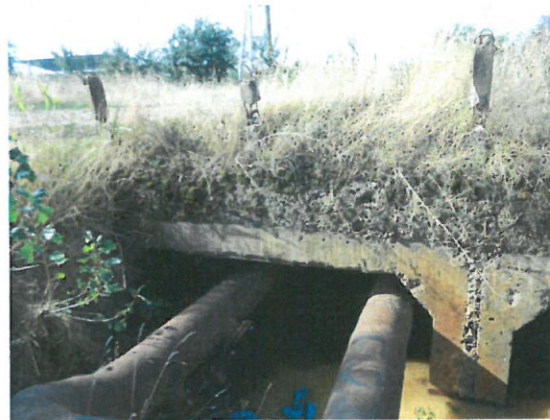
10. Vedere timpan și parapeti aval

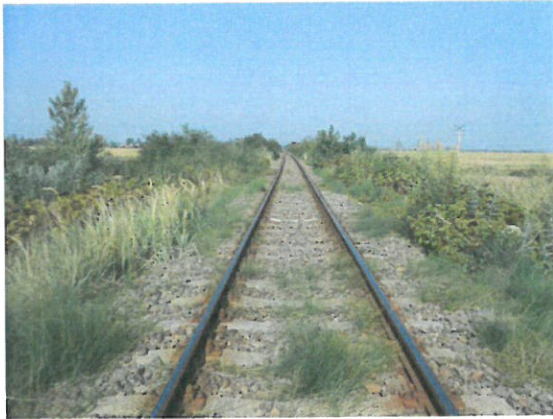
1. Vedere Fir I

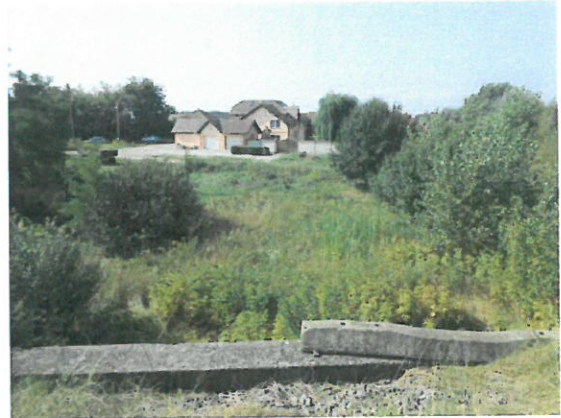
2. Vedere albie amonte

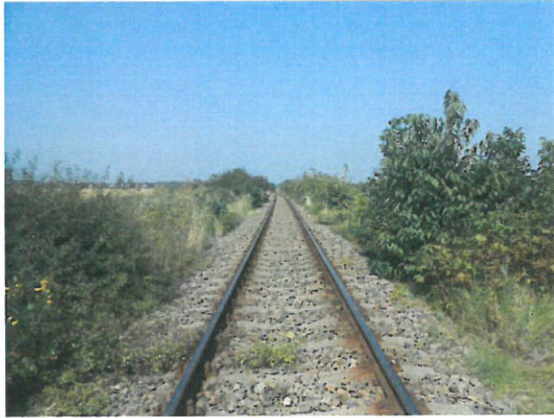
1. Vedere Fir I

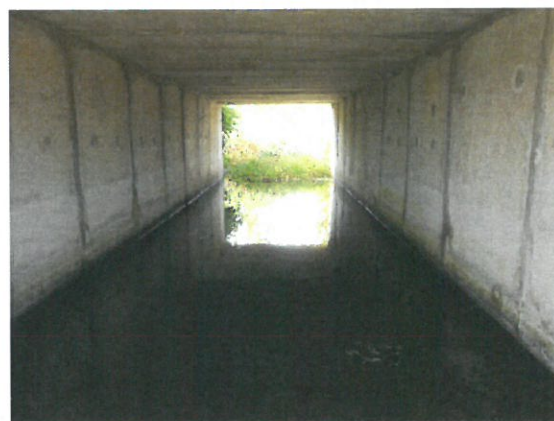
5. Vedere interior podet

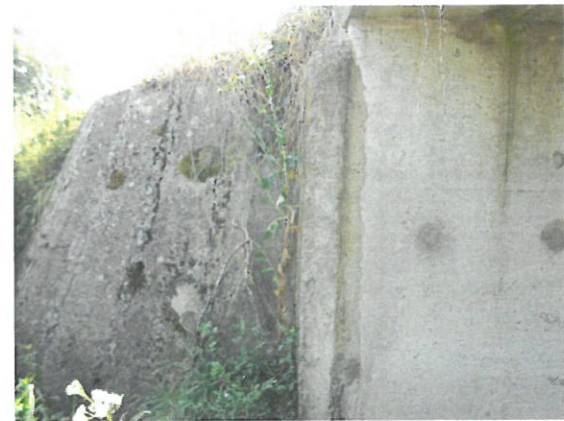
6. Vedere sfert de con aval
