EXPERTIZE TEHNICE PODEȚE JUDEȚUL CLUJ ANEXA I – FOTOGRAFII

*Reactualizare Studiu de Fezabilitate pentru
„Electrificarea și reabilitarea liniei de cale ferată
Cluj – Oradea - Episcopia Bihor”*

CONTRACT NR. 36/26.04.2017

BENEFICIAR:COMPANIA NAȚIONALĂ DE CĂI FERATE „C.F.R.” S.A.

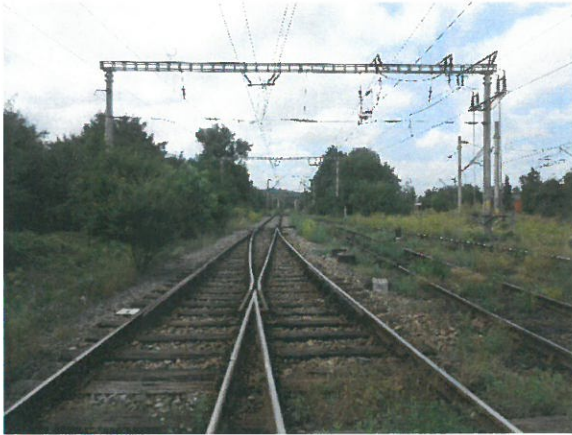
1. Vedere linii II, D22-30 și III în sensul creșterii kilometrice

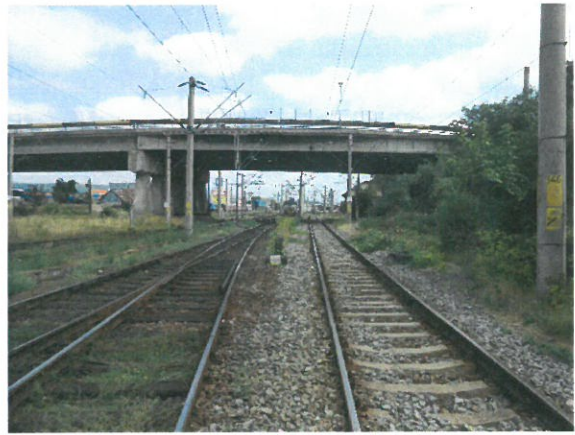
2. Vedere linii II, D22-30 și III în sensul descreșterii kilometrice

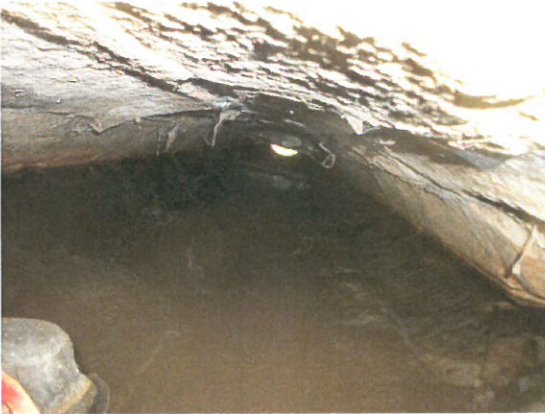
9. Vedere intrados podeț boltit

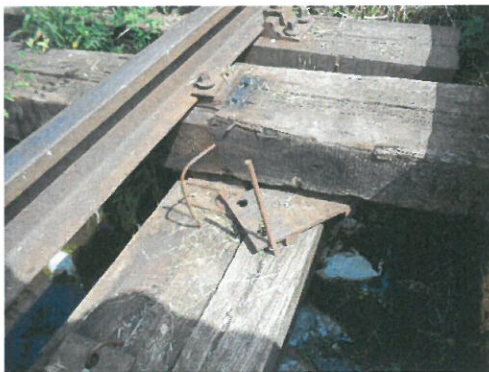
11. Prindere șină pe podețul din urși de lemn

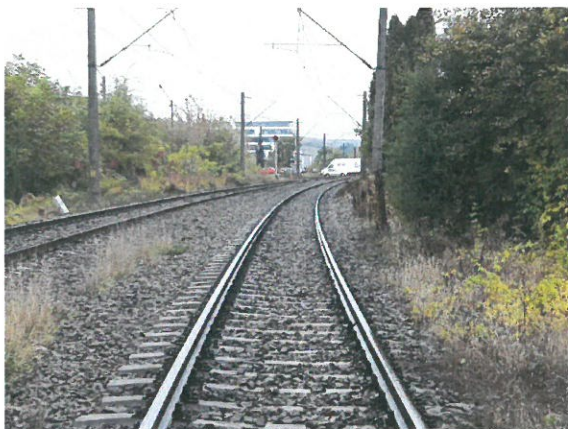
1.Șina și prinderea șinei de traverse, pe Firul I

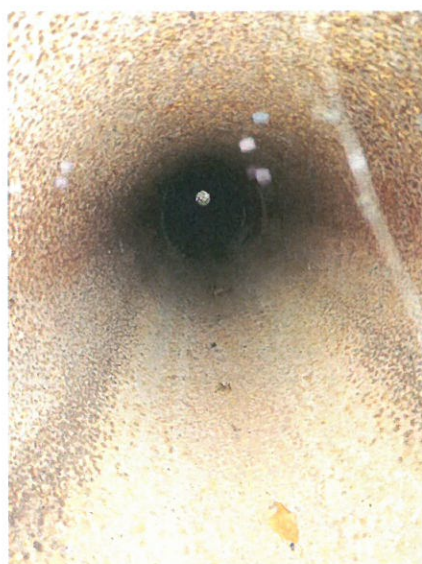
5.Vedere intrados tub metallic

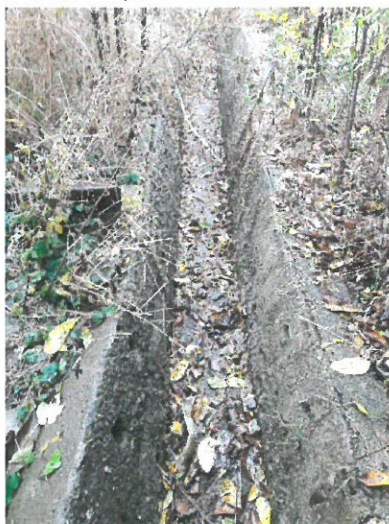
11. Vedere pereu aval

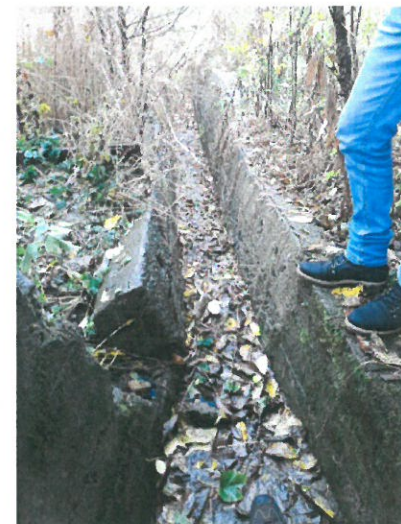
12. Vedere amenajare aval

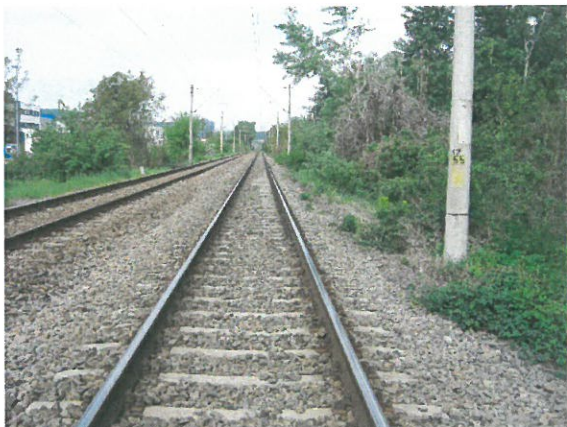
1.Șina și prinderea șinei de traverse, pe Firul I

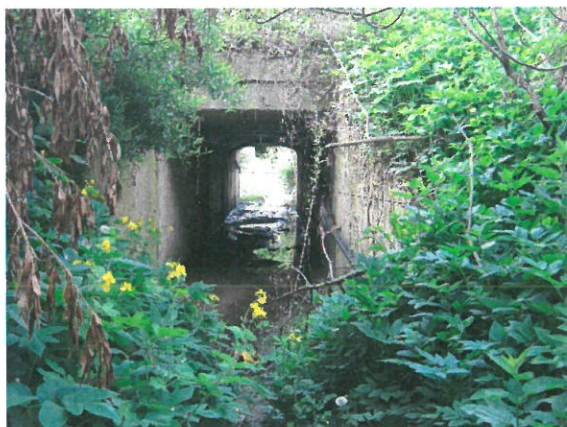
3.Vedere aval

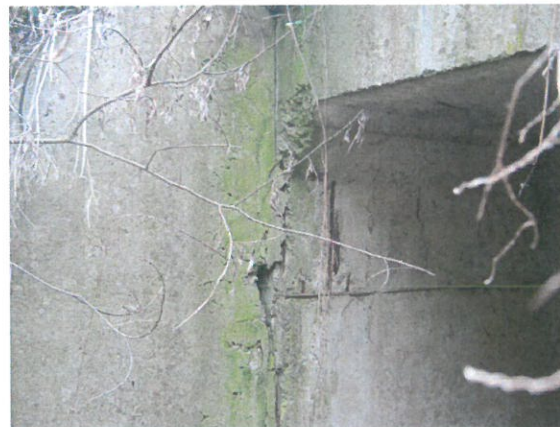
4.Rost aripă dreapta aval – cadru prefabricat

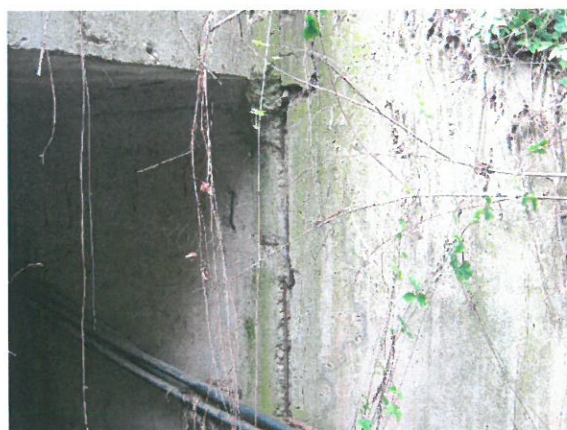
5.Rost cadru prefabricat – aripă stânga aval

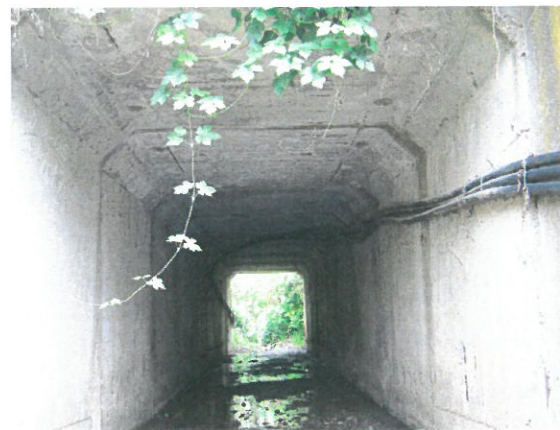
6. Vedere intrados podet dinspre amonte

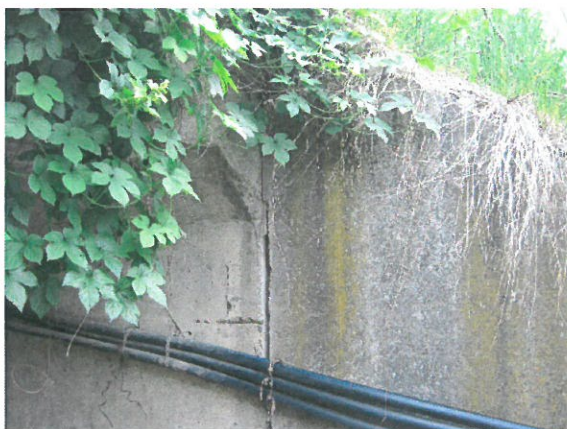
7. Rost cadru prefabricat – aripă dreapta amonte

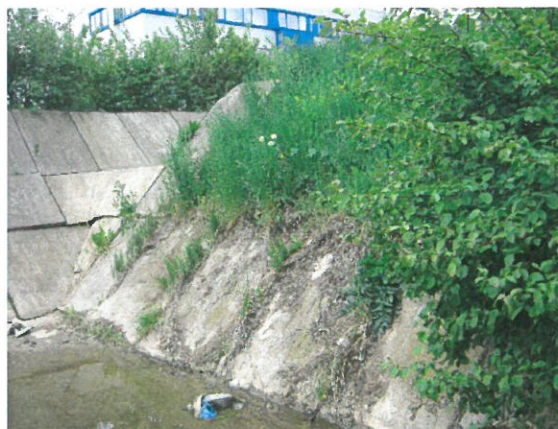
10. Vedere mal stâng albie amonte

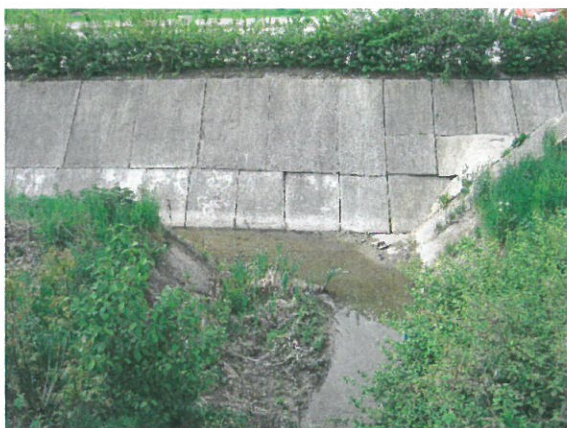
11. Vedere albie amonte

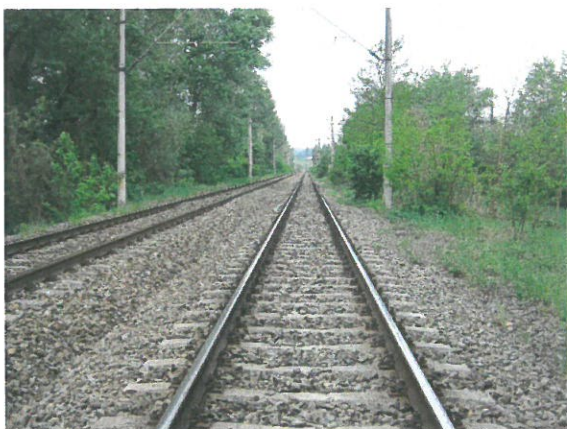
1.Șina și prinderea șinei de traverse, pe Firul I

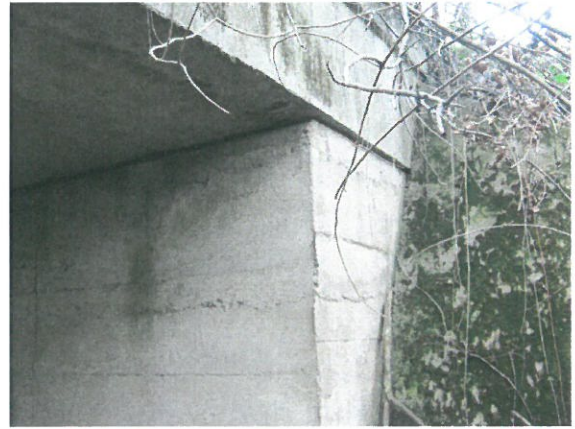
8. Rost elevație – aripă stânga aval

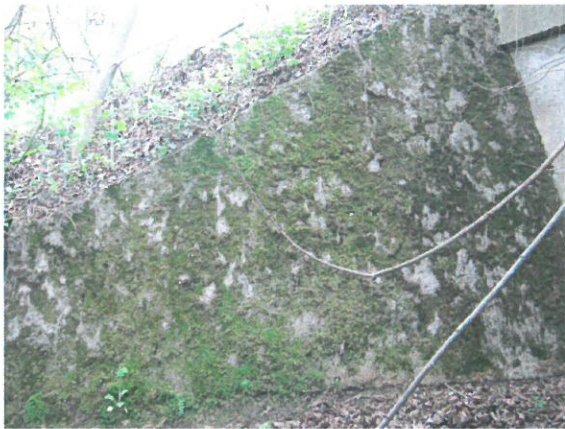
9. Vedere aripă dreapta aval

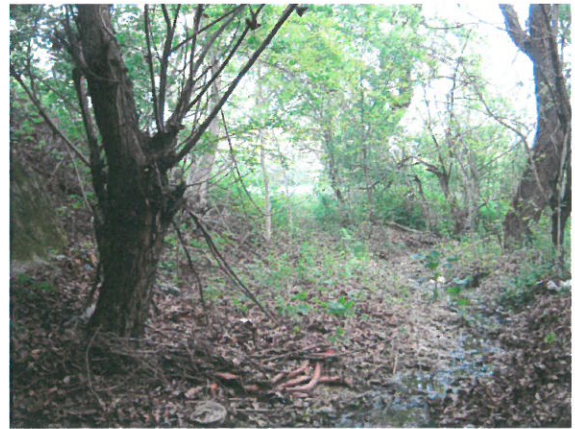
10. Vedere albie aval

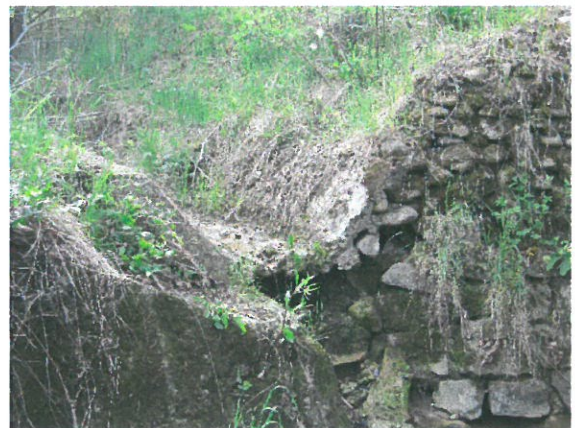
12. Șanț în lungul liniei dinspre culeea Cluj Napoca

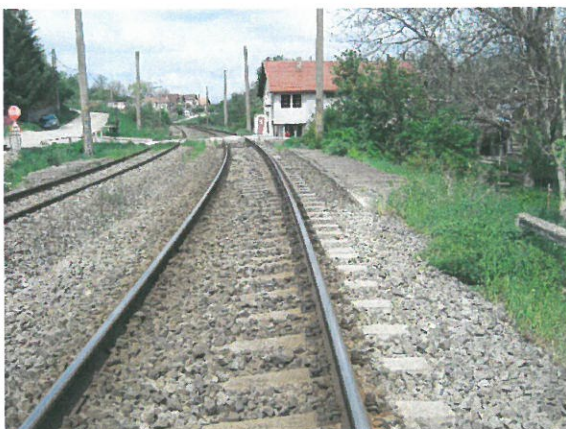
1. Șina și prinderea șinei de traverse, pe Firul I

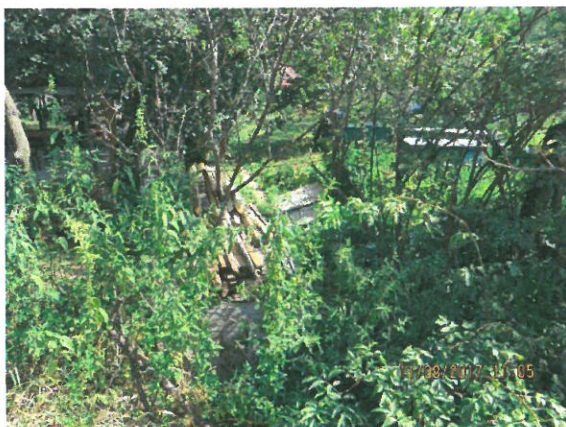
3. Vedere aval

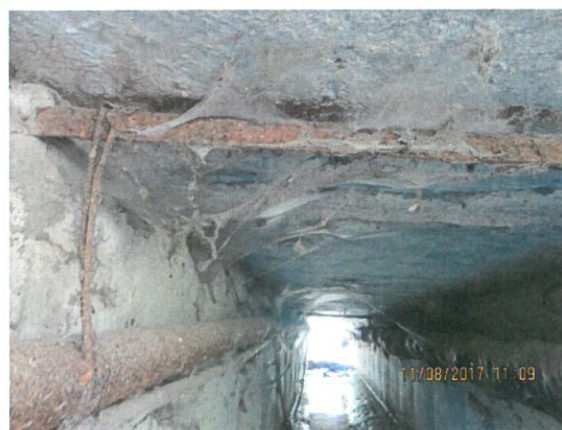
10. Vedere intrados dale dinspre aval

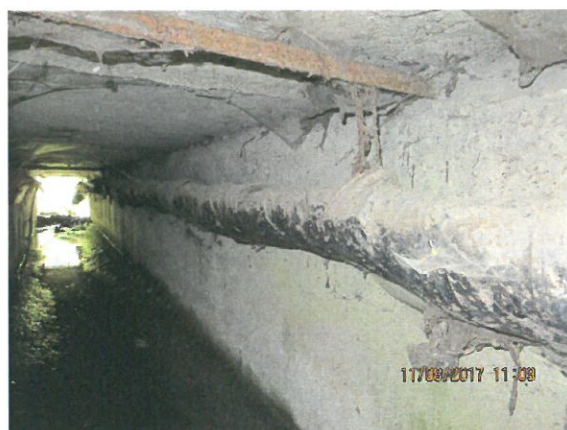
11. Vedere elevație culee Oradea

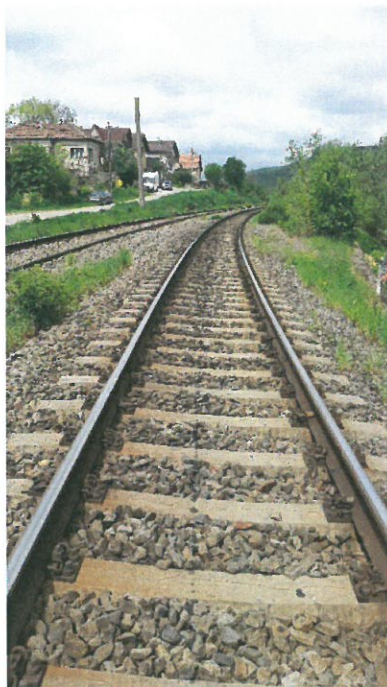
1.Șina și prinderea șinei de traverse, pe Firul I

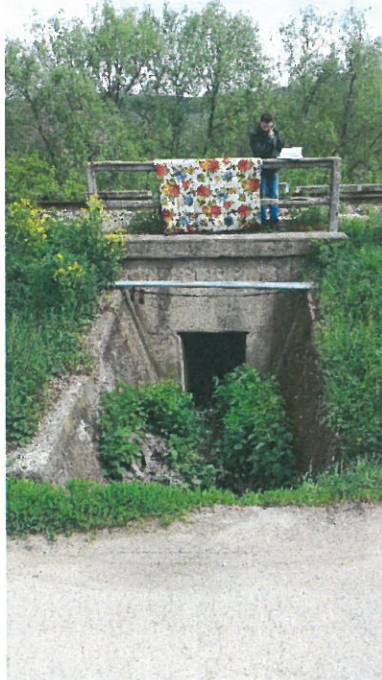
2.Vedere amonte

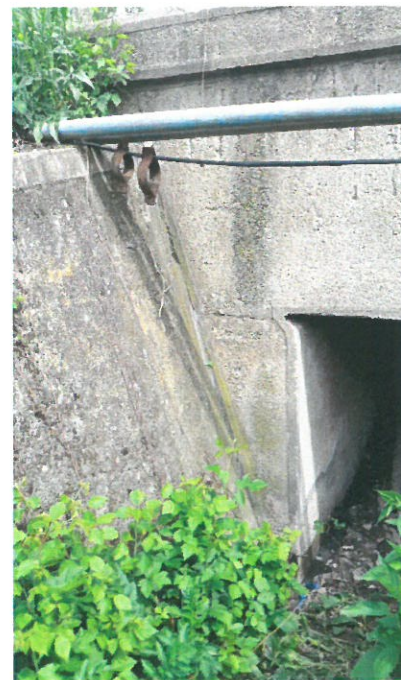
3.Vedere zid de sprijin stânga amonte

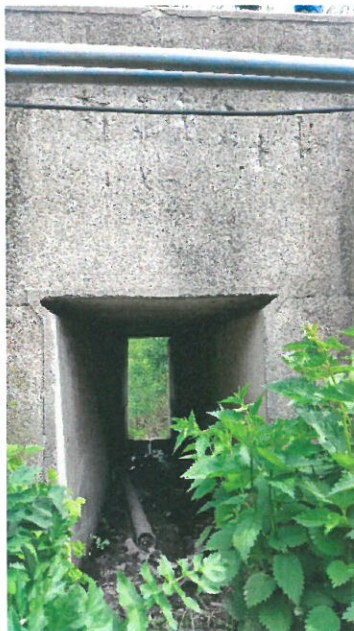
4.Pozare cabluri

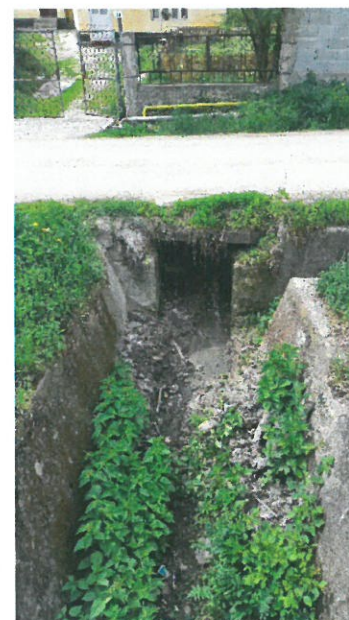
6.Vedere albie amonte

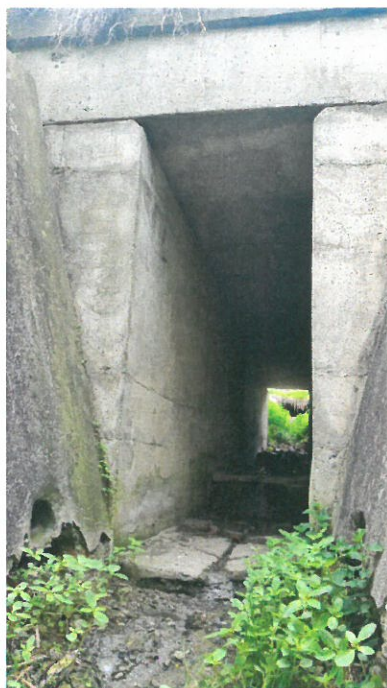
7.Vedere dinspre aval

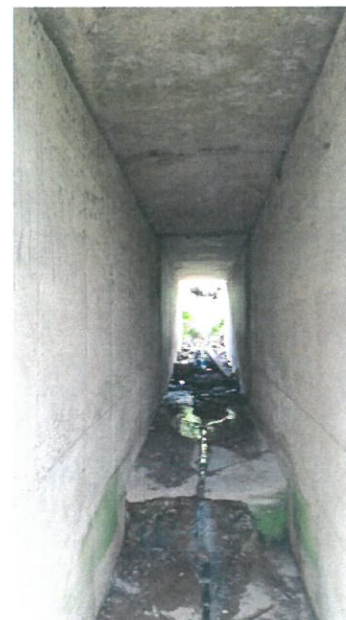
12.Vedere intrados podeț

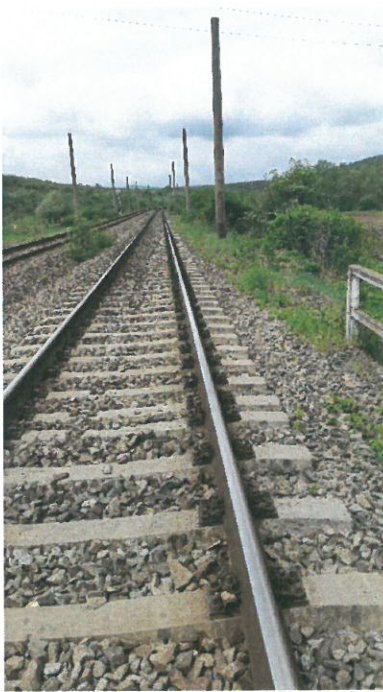
1.Șina și prinderea șinei de traverse, pe Firul I

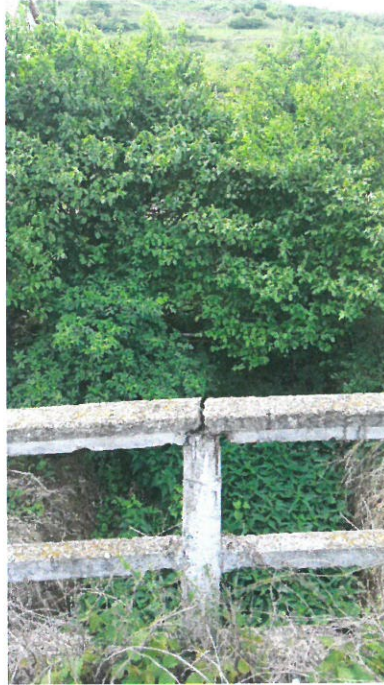
2.Vedere albie amonte

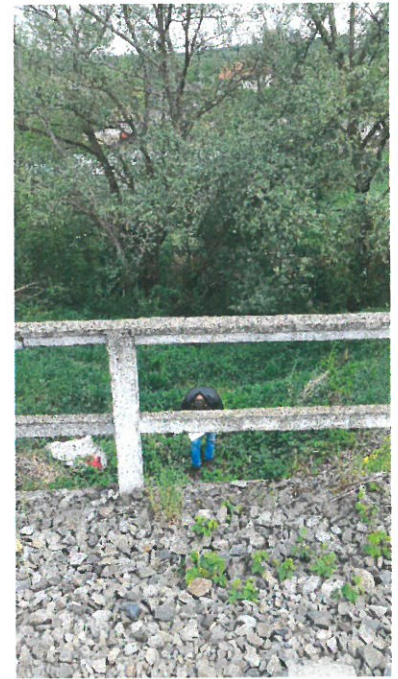
3.Vedere albie aval

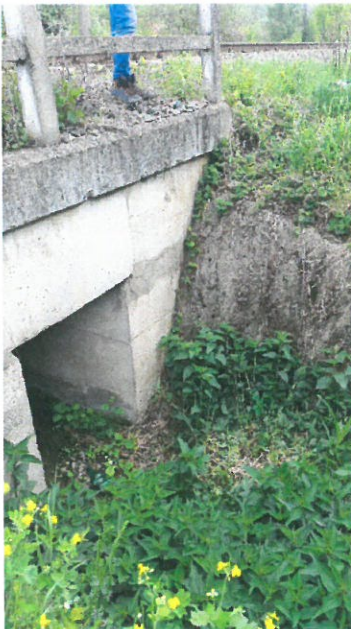
4.Vedere aripă dreapta amonte

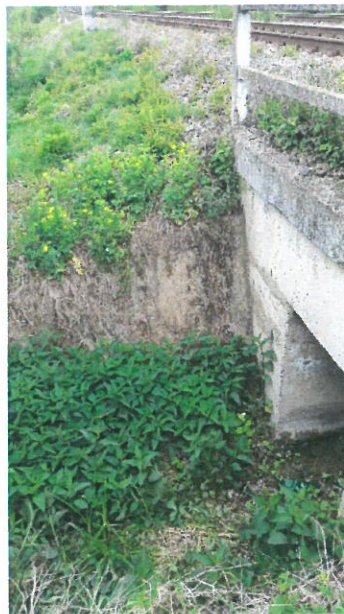
5.Vedere aripă stânga amonte

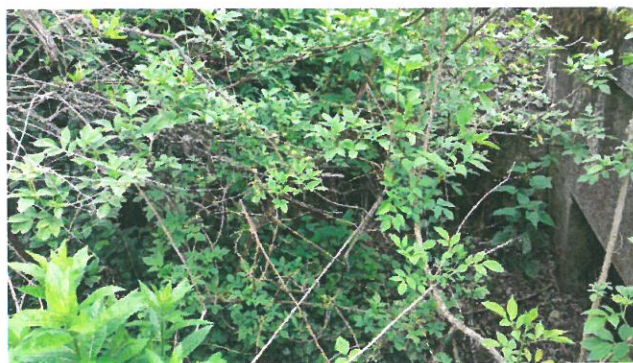
5.Pozare cablu în vecinătatea timpanului amonte

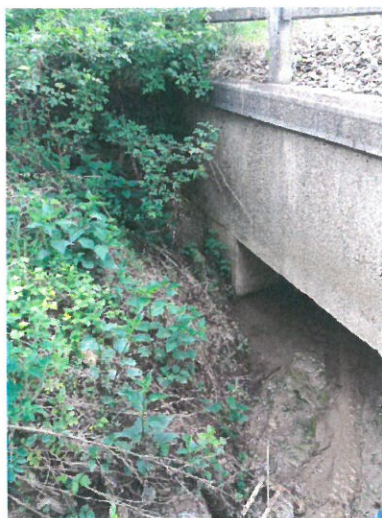
5. Colmatare albie amonte

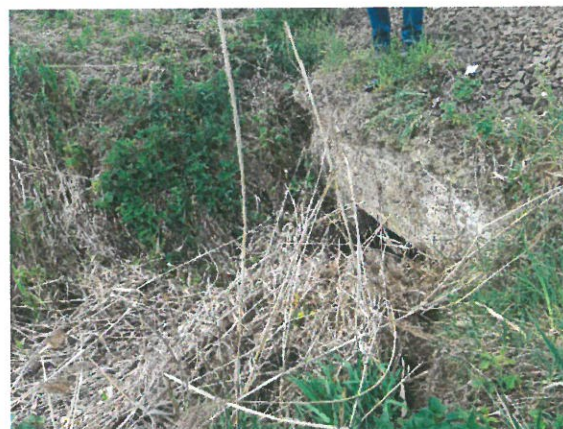
4. Colmatare albie amonte

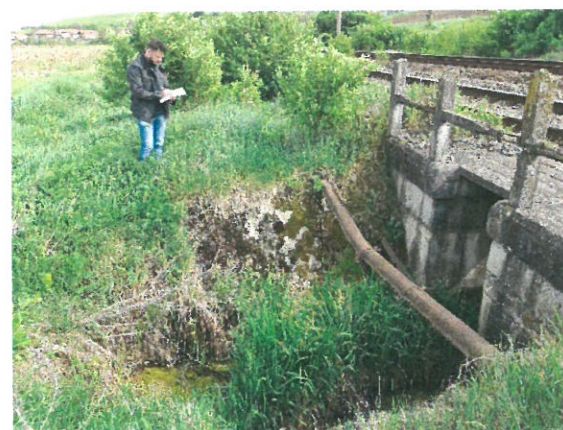
6. Zid de sprijin dreapta aval acoperit cu vegetație

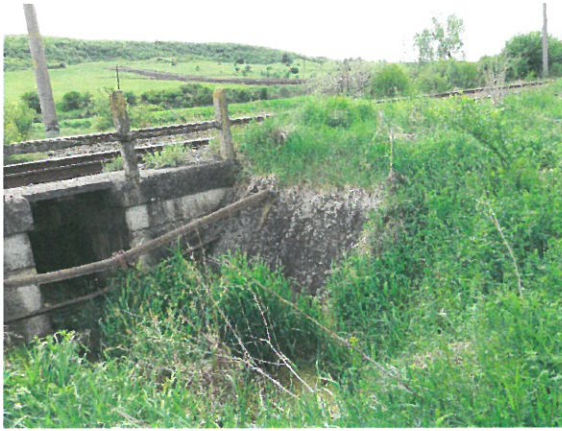
7. Zid de sprijin stânga aval acoperit cu vegetație

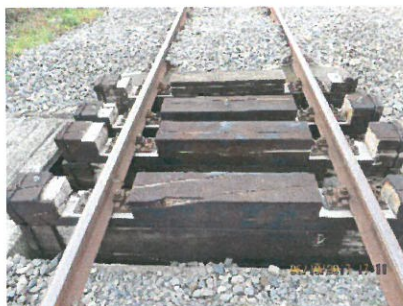
5. Chertare traverse Fir 3

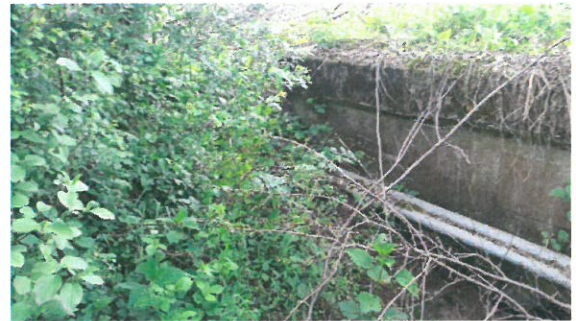
9.Vedere zonă colmatată mal stâng amonte

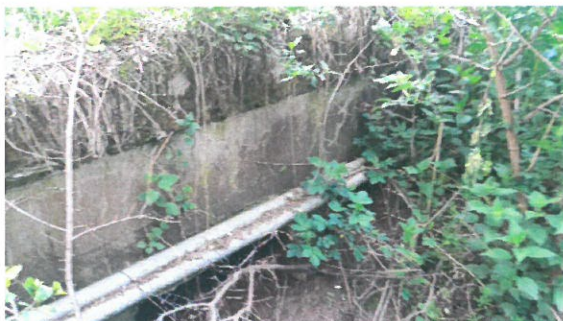
10. Vedere zonă colmatată mal drept amonte

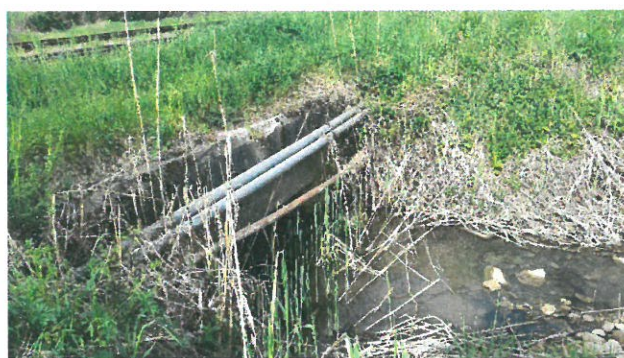
10. Pozare conducte în aval

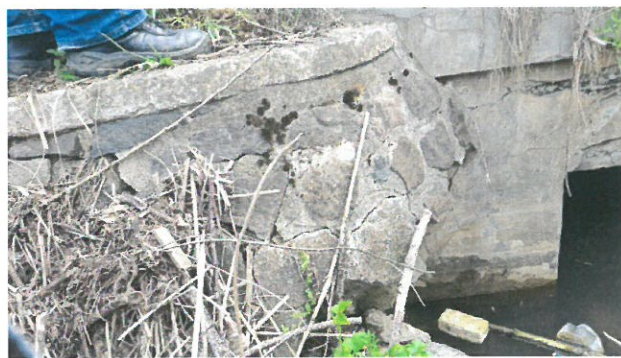
11. Sfert de con degradat

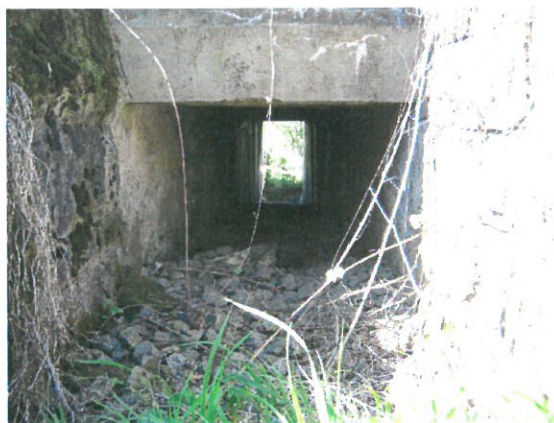
9. Colmatare cu piatră spartă

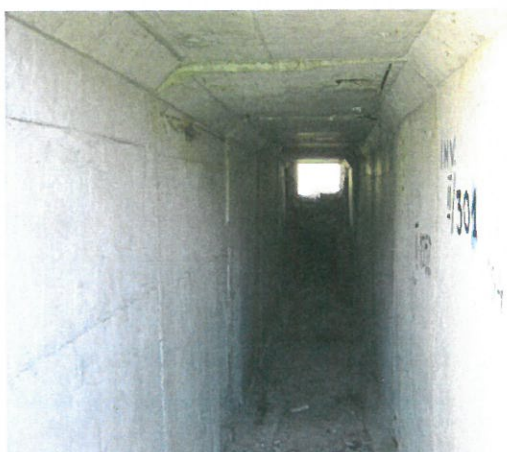
11. Armături dezvelite corodate la intrados

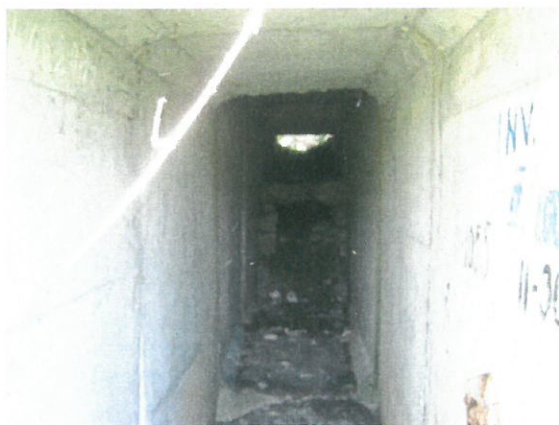
7. Vedere intrados podeț tubular de pe firul II

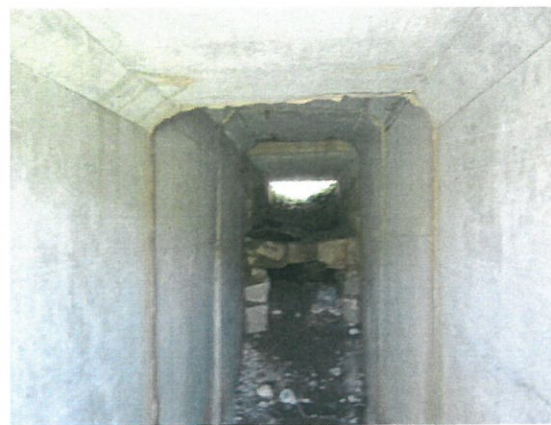
8. Colmatare cu material aluvionar

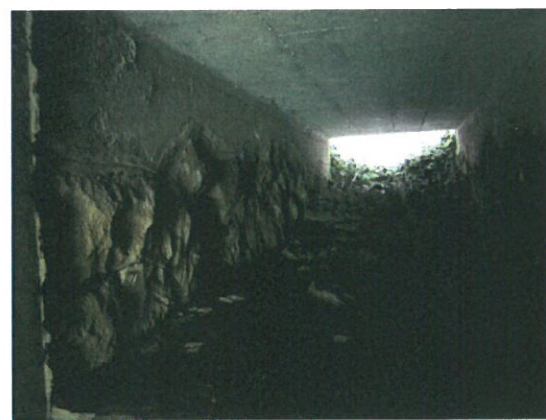
10. Vedere intrados podeț dalat pe firul I

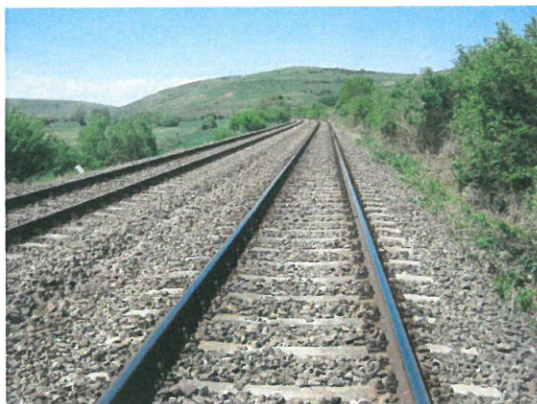
1. Șina și prinderea șinei de traverse, pe Firul 1

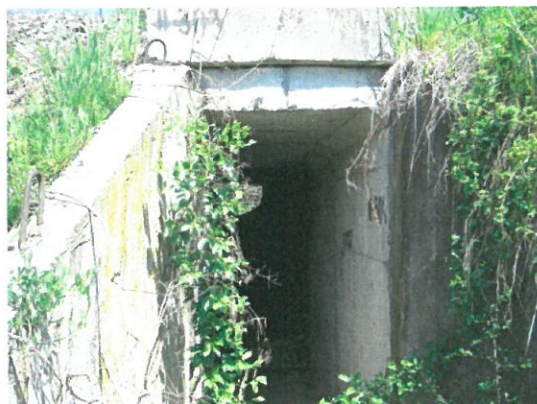
3. Vedere aval podet, Firul 2

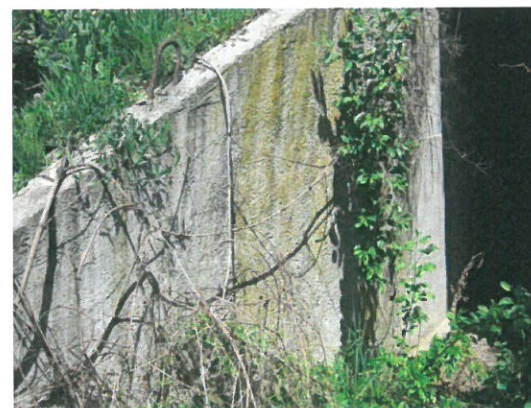
6. Aripi aval podet, Firul 2

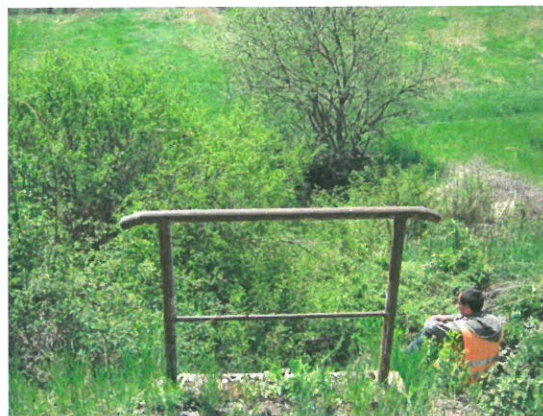
8.Vedere albie aval

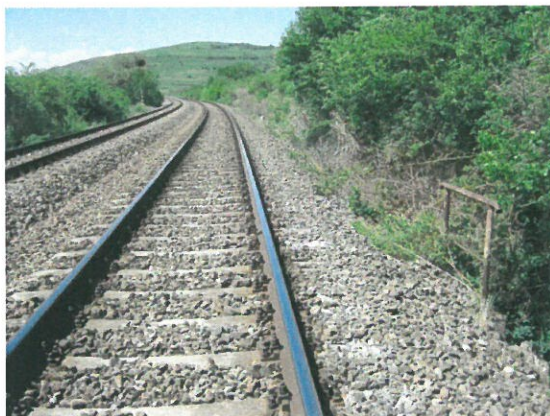
1. Șina și prinderea șinei de traverse, pe Firul I

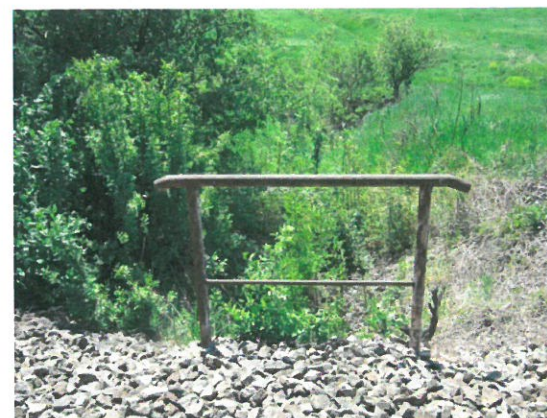
6. Vedere albie aval

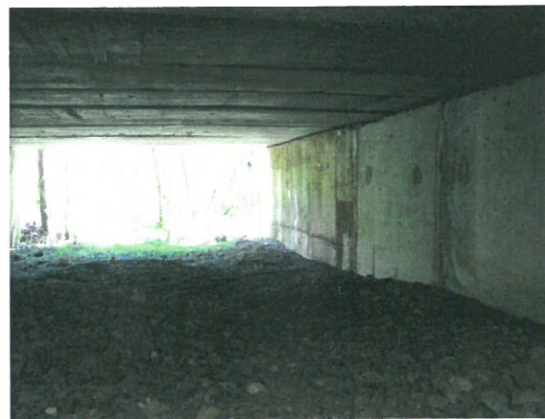
2.Vedere interioară podet

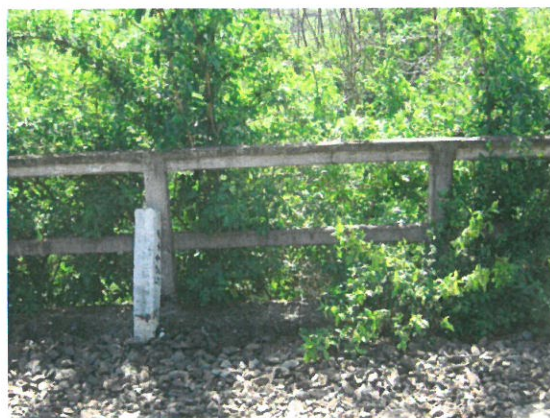
3.Vedere aval

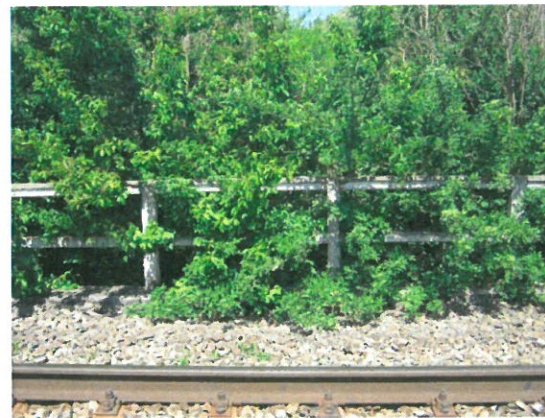
4.Vedere amonte

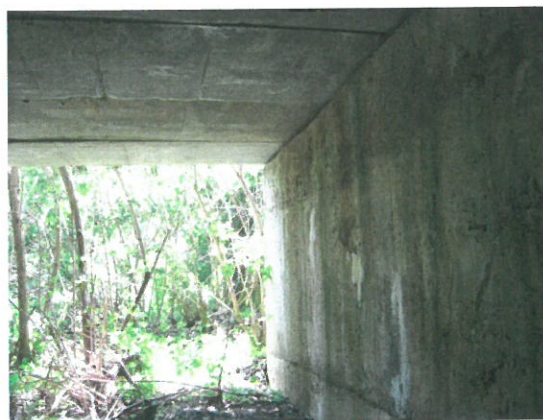
8. Albie aval obturată de vegetație

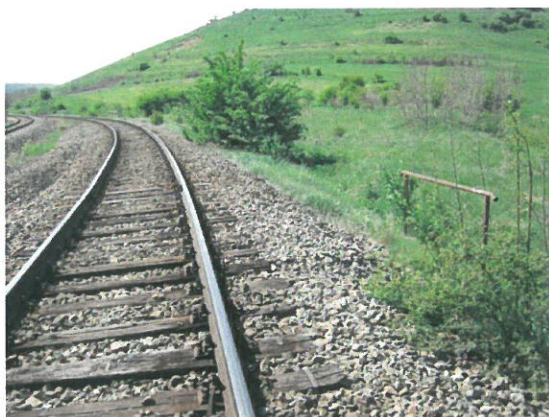
1. Șina și prinderea șinei de traverse, pe Firul I

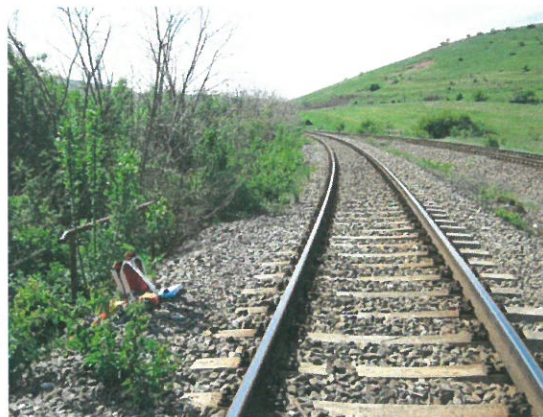
2. Șina și prinderea șinei de traverse, pe Firul II

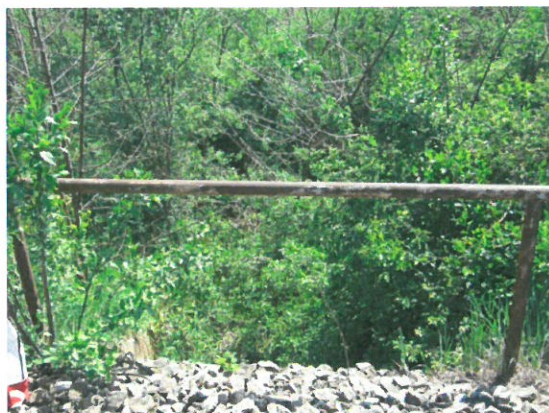
3. Vedere amonte

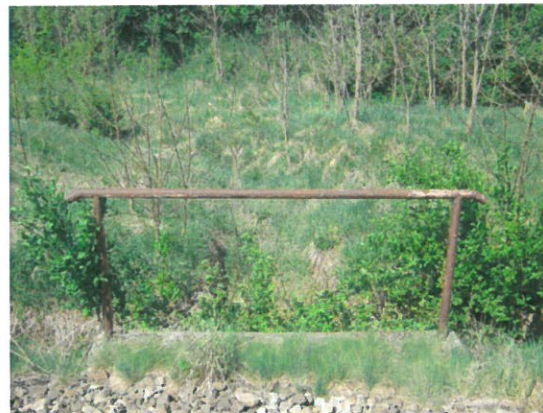
4. Vedere aval

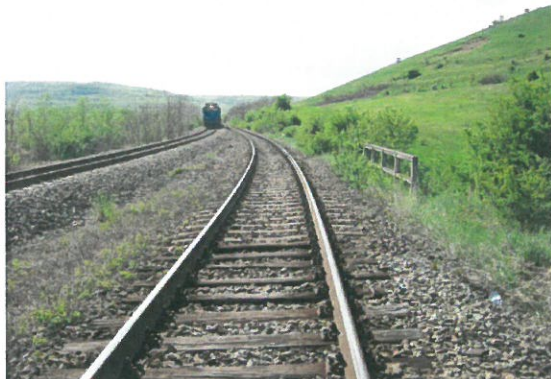
1. Șina și prinderea șinei de traverse, pe Firul I

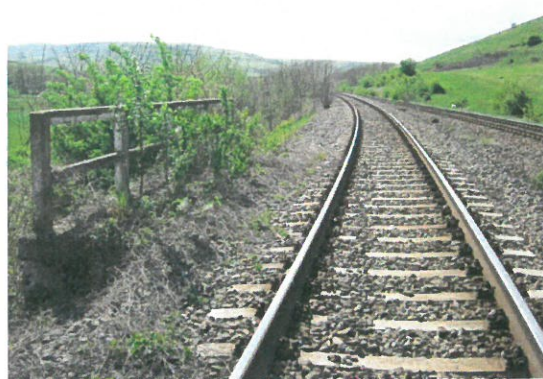
2. Șina și prinderea șinei de traverse, pe Firul II

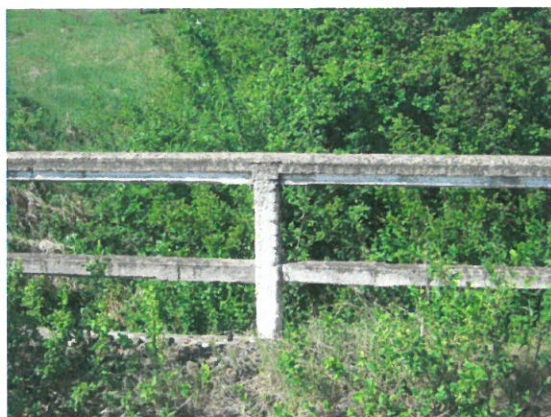
3. Vedere aval

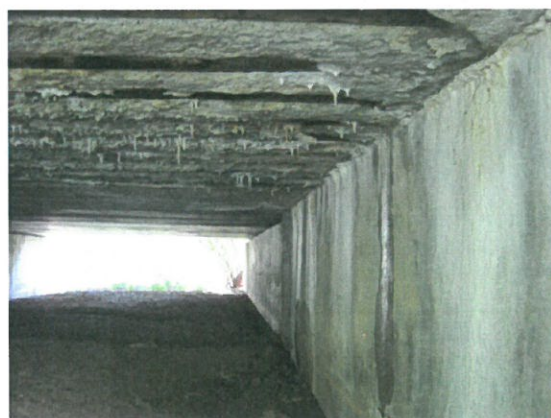
5. Vedere intrados dală prefabricată

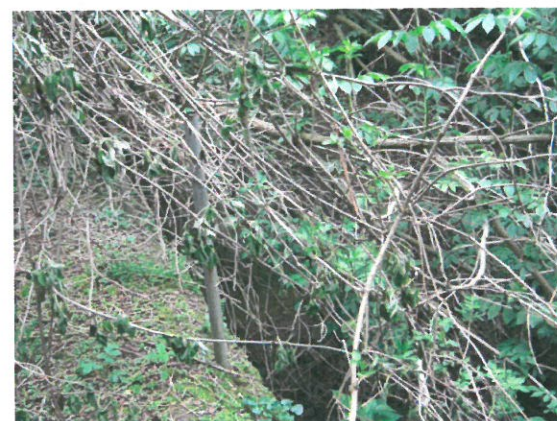
6. Vedere timpan amonte acoperit de vegetație

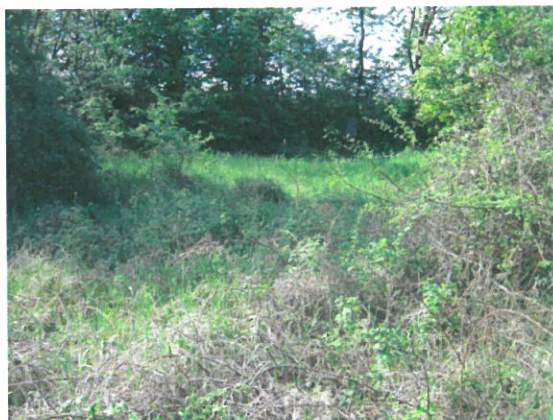
3.Vedere albie acoperită de vegetație amonte

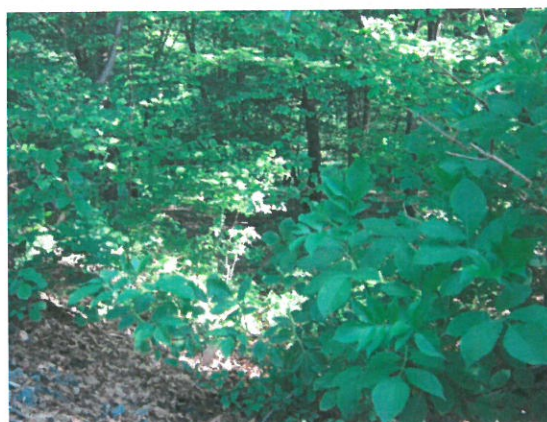
8. Vedere albie acoperită de vegetație aval

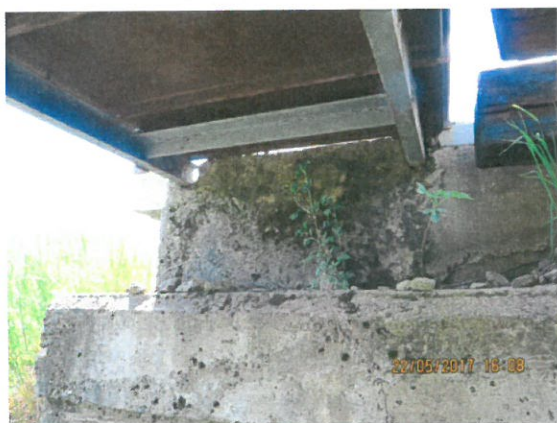
11.Vedere culee degradată din aval

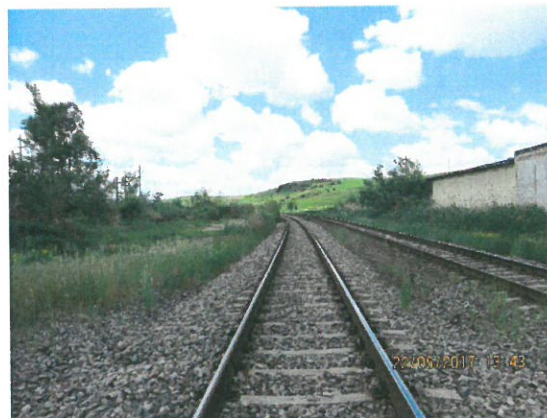
2.Vedere Fir II

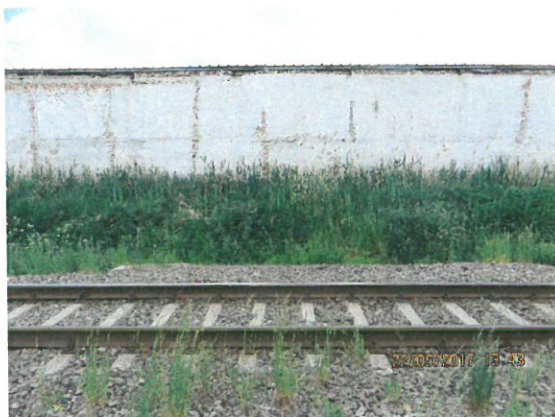
9. Vedere clădire din albia aval

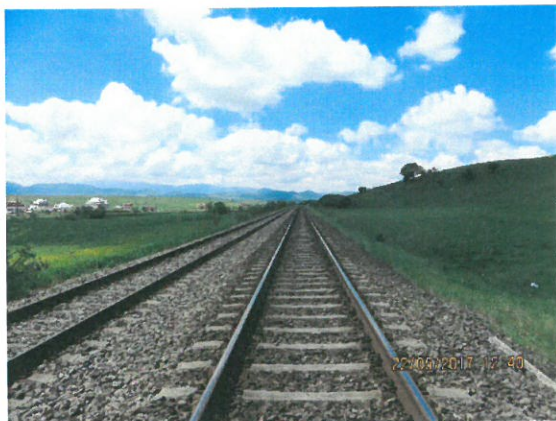
1. Vedere Fir I

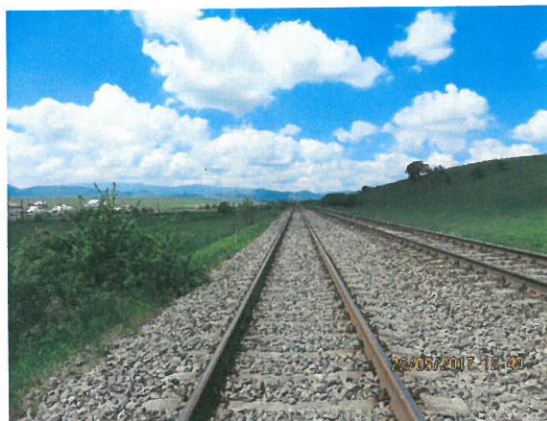
2. Vedere Fir II

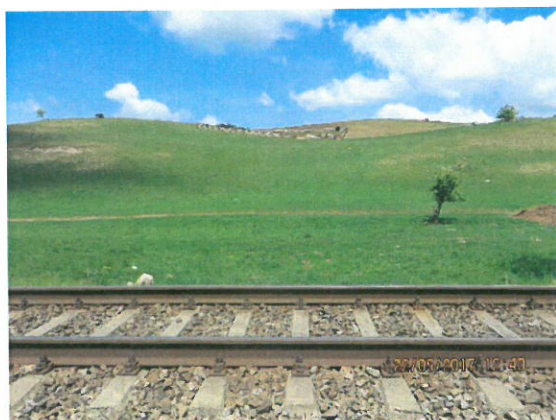
3. Vedere albie amonte

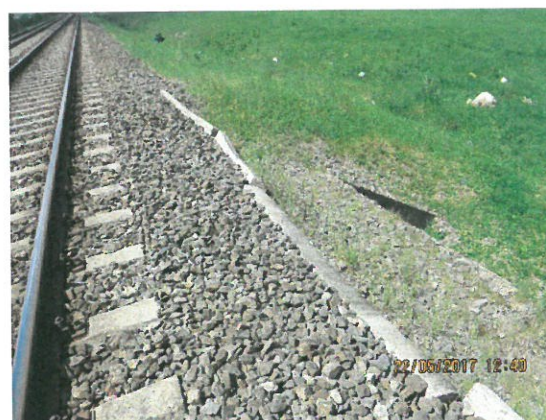
6. Vedere fir I cu traverse care susțin prismul de piatră spartă amonte

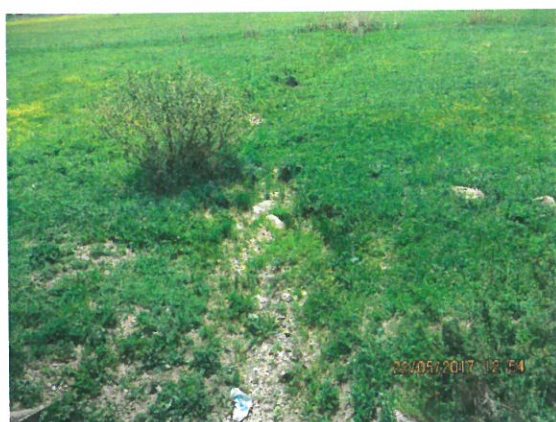
9. Vedere albie aval

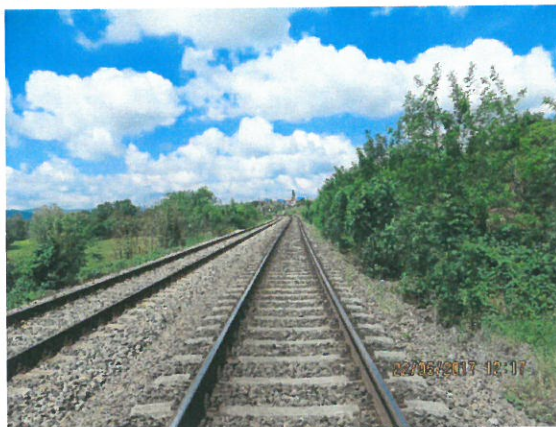
1. Vedere Fir I

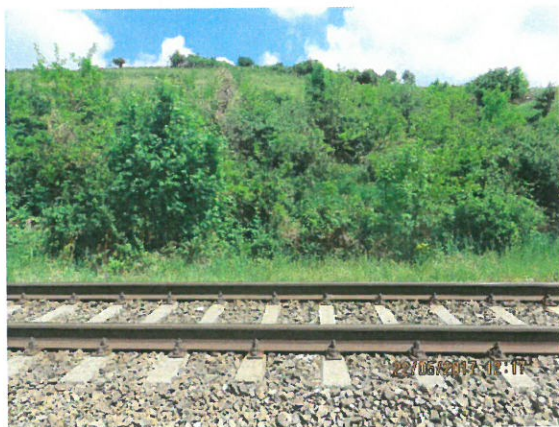
3. Vedere albie amonte

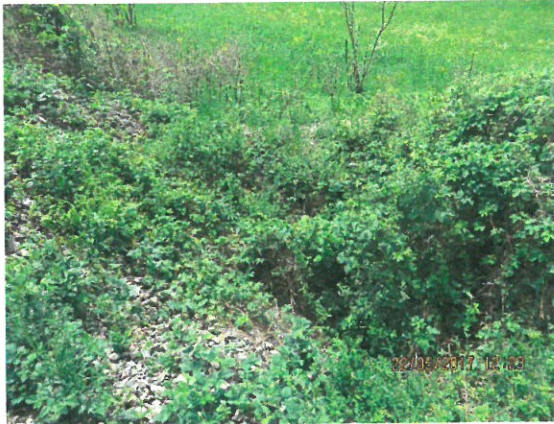
7. Vedere albie obturată de vegetație aval

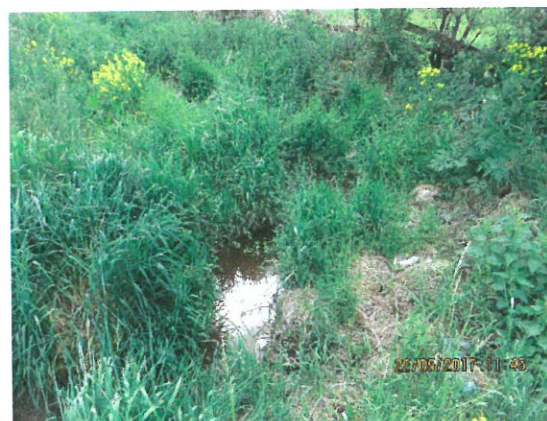
6. Vedere albie aval

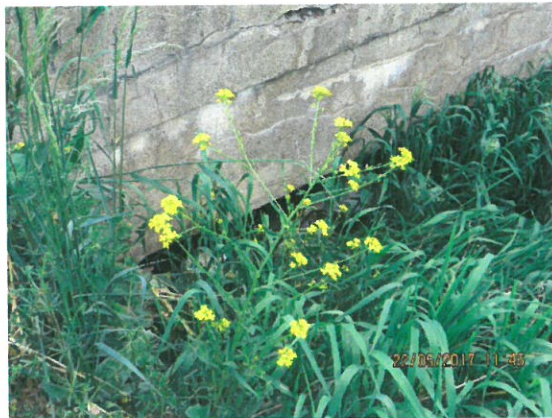
9. Vedere intrare în podeț obturată cu vegetație aval

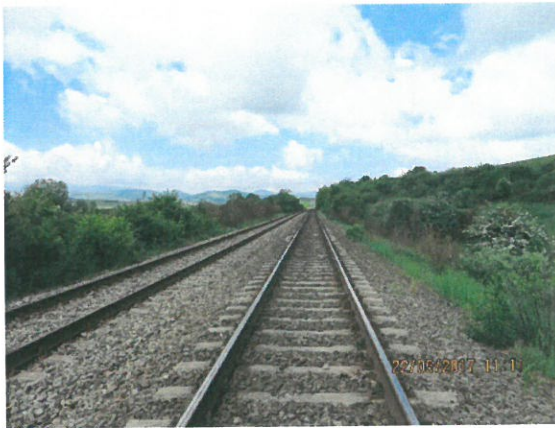
1.Vedere Fir I

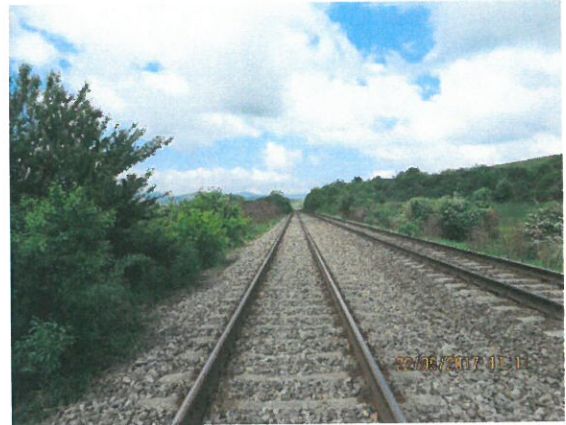
2.Vedere Fir II

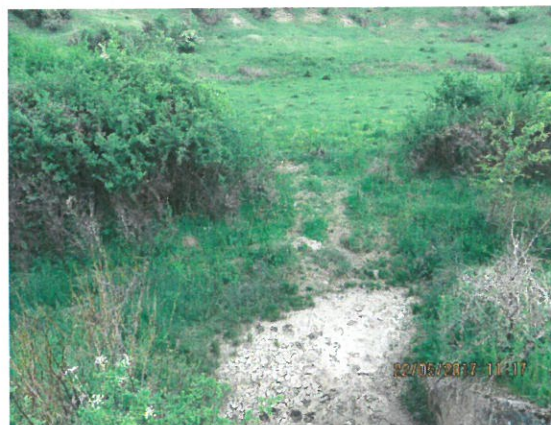
8. Vedere albie aval

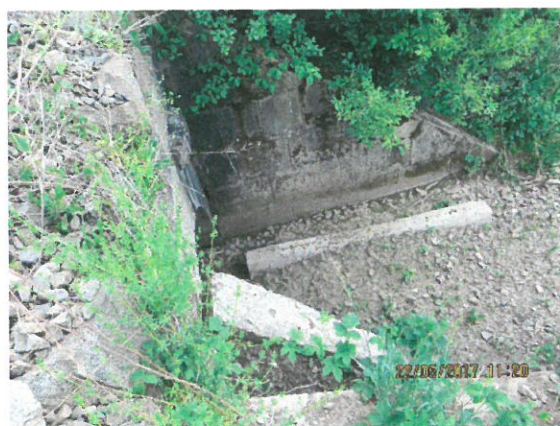
9. Vedere timpan aval

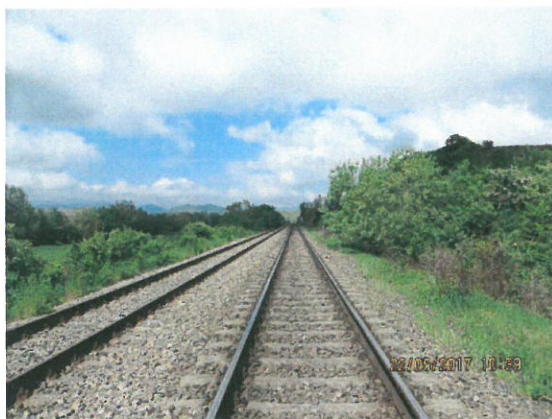
1.Vedere Fir I

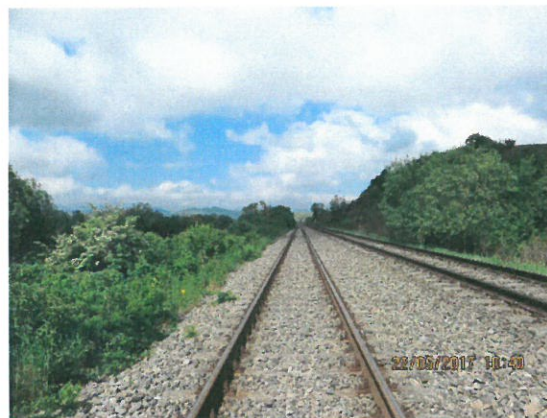
2.Vedere Fir II

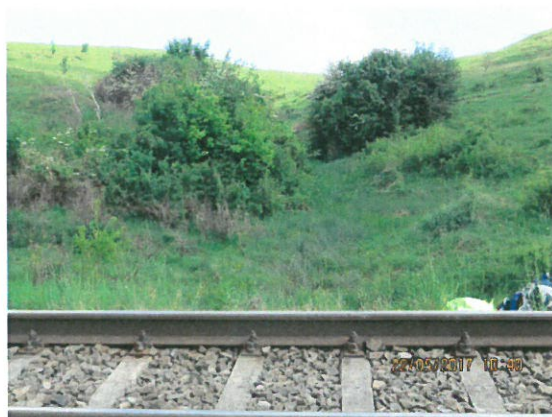
3.Vedere albie amonte

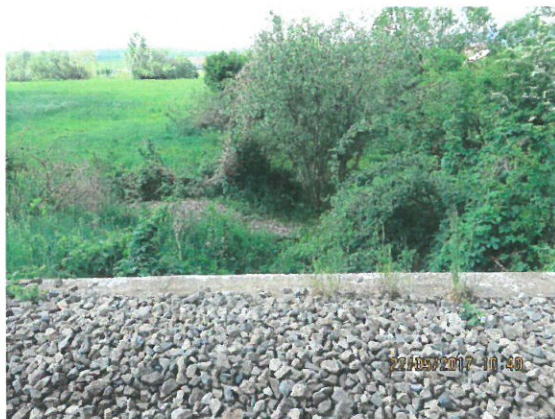
7.Vedere albie aval

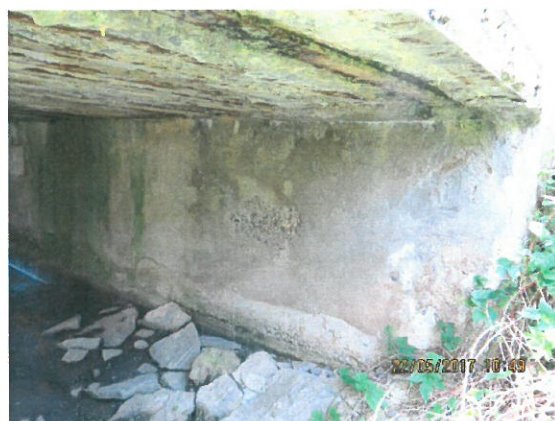
11. Vedere interior podeț dalat degradat și colmatat aval

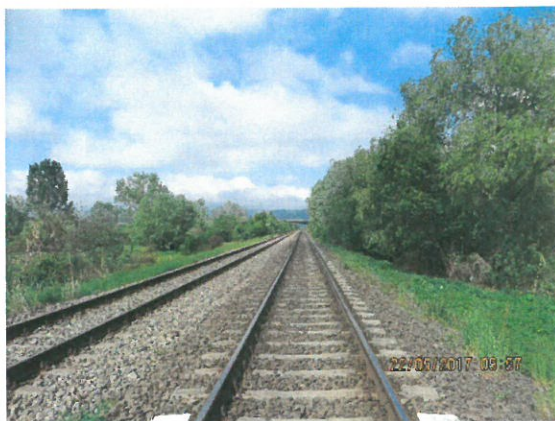
1.Vedere Fir I
