EXPERTIZE TEHNICE PODEȚE JUDEȚUL CLUJ ANEXA I – FOTOGRAFII

*Reactualizare Studiu de Fezabilitate pentru
„Electrificarea și reabilitarea liniei de cale ferată
Cluj – Oradea - Episcopia Bihor”*

CONTRACT NR. 36/26.04.2017

BENEFICIAR:COMPANIA NAȚIONALĂ DE CĂI FERATE „C.F.R.” S.A.

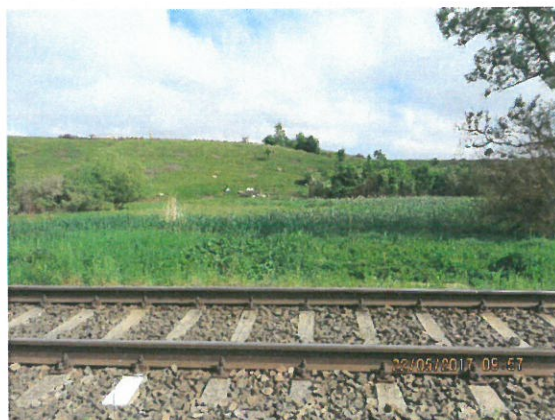
3.Vedere albie amonte

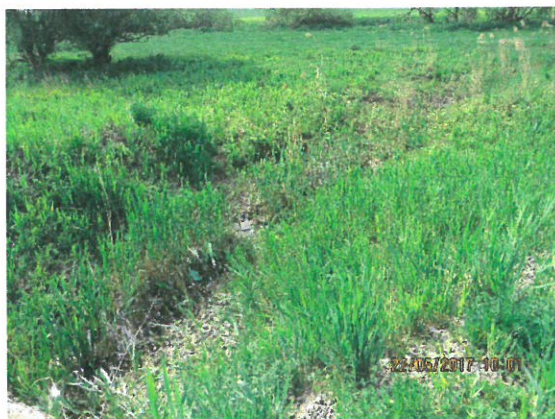
7.Vedere albie aval

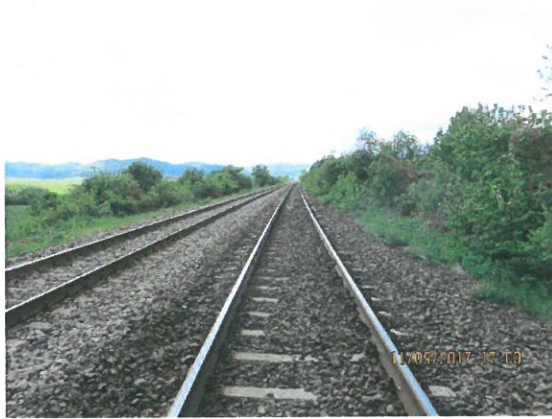
1.Vedere Fir I

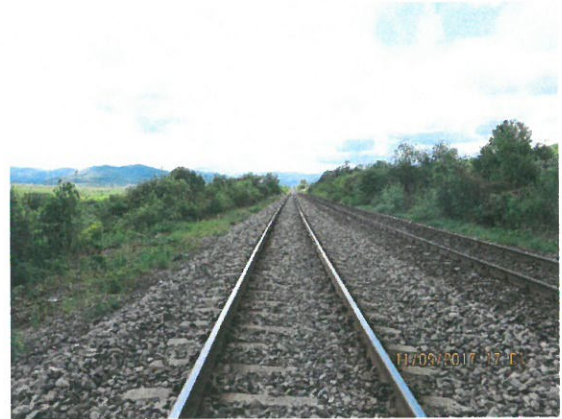
2.Vedere Fir II

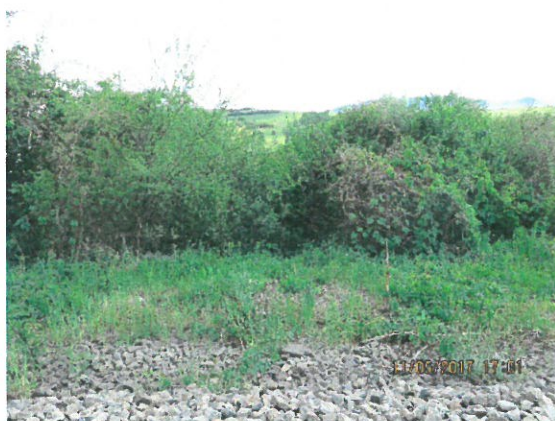
7.Vedere albie aval

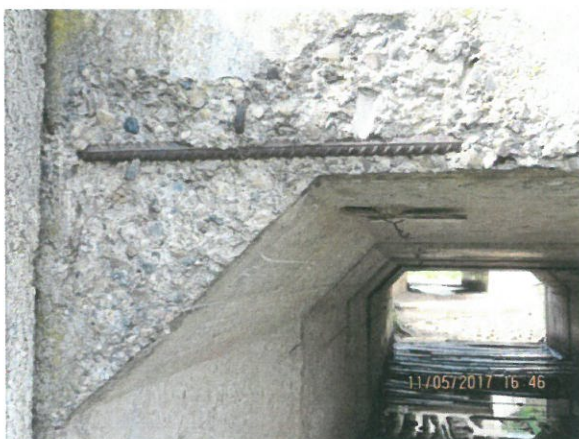
11. Detaliu armătură dezvelită

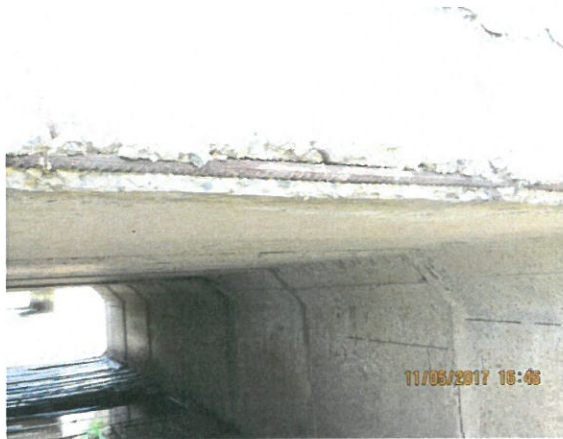
12. Detaliu armătură dezvelită

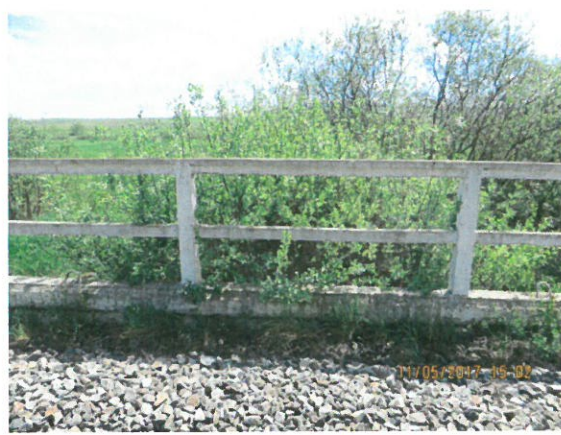
4. Vedere spre aval

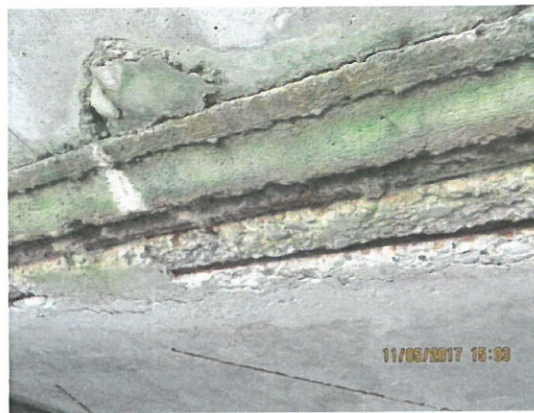
8. Detaliu intrados

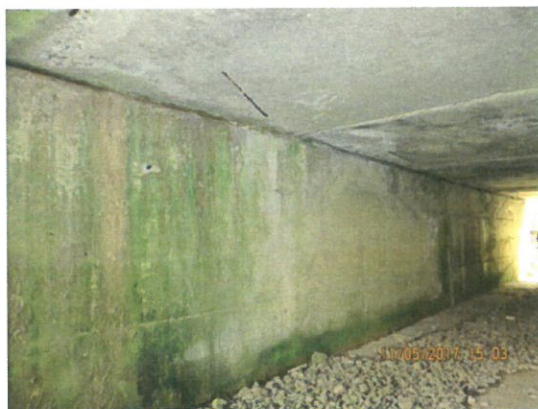
9. Vedere din amonte culee stânga spre aval

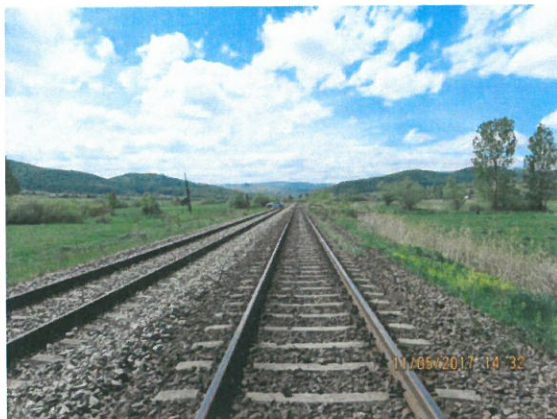
1. Prinderea șinei de traverse, Firul 1 – spre Oradea

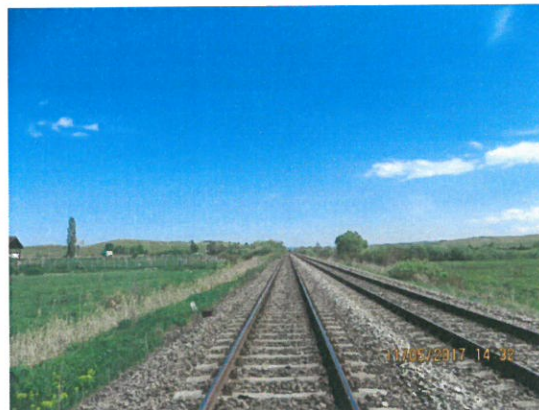
2. Prinderea șinei de traverse, Firul 1 – spre Cluj

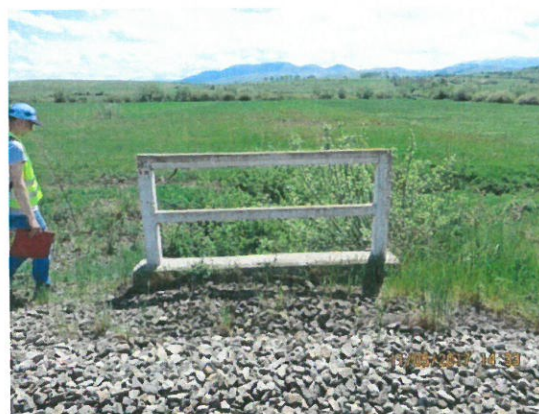
4. Vedere spre aval

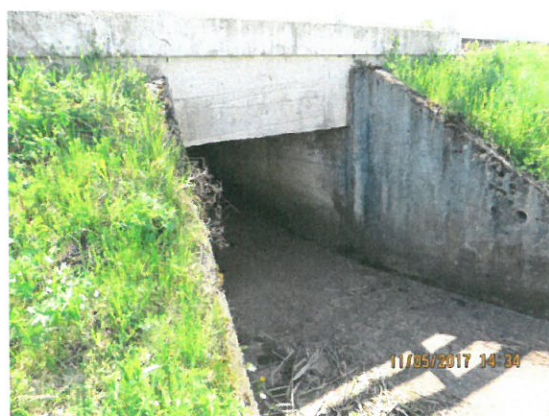
5. Vedere spre podeț din amonte

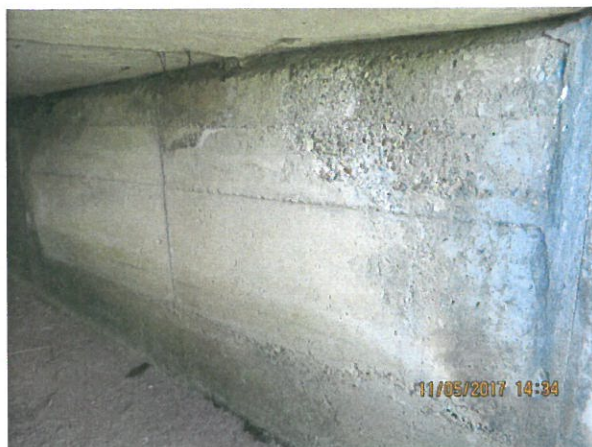
7. Vedere culee dreapta dinspre amonte

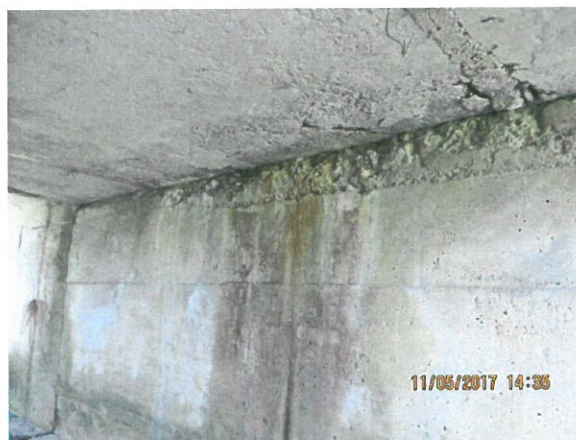
8. Vedere intrados

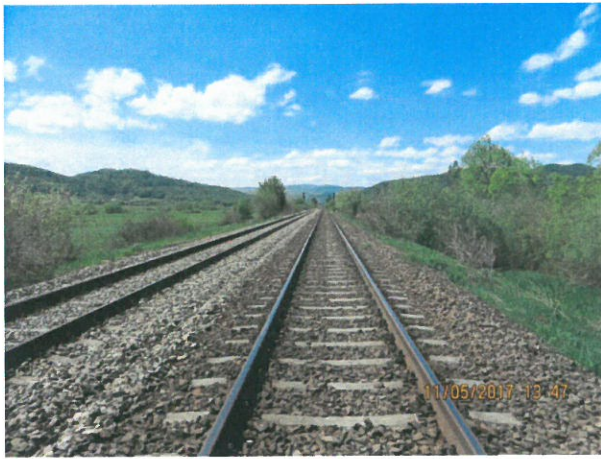
1. Prinderea șinei de traverse, Firul 1 – spre Oradea

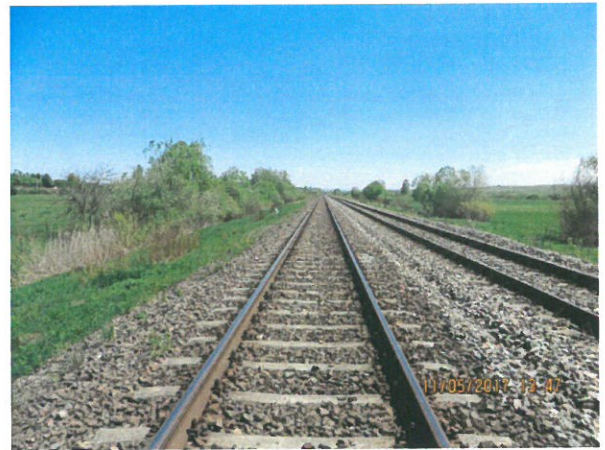
2. Prinderea șinei de traverse, Firul 1 – spre Cluj

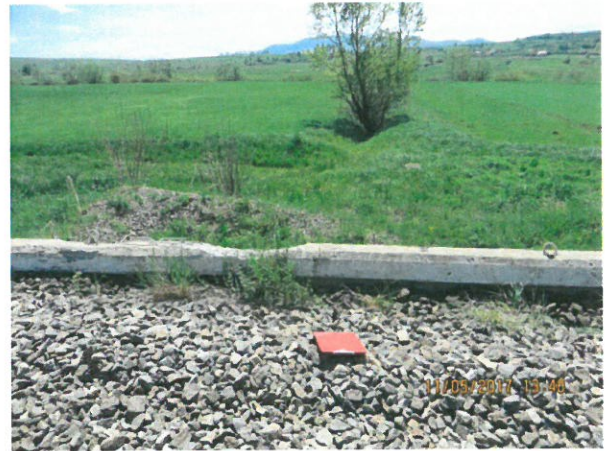
4. Vedere spre aval

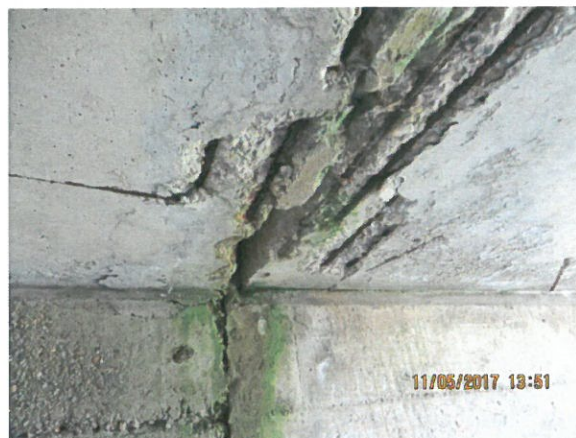
10. Detaliu rost între tronsoane

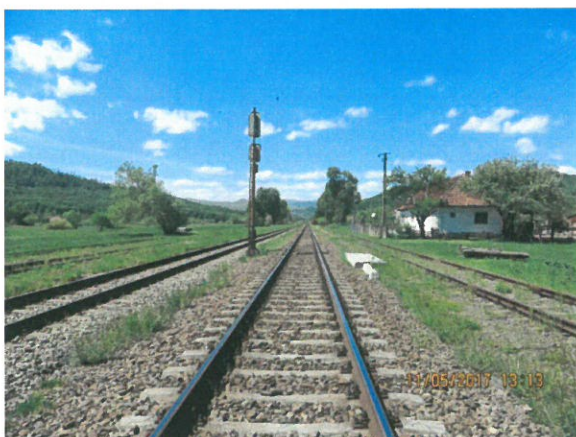
1. Prinderea șinei de traverse, Firul 1 – spre Oradea

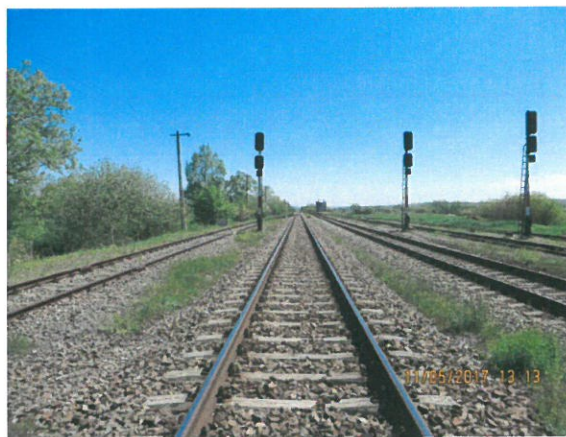
2. Prinderea șinei de traverse, Firul 1 – spre Cluj

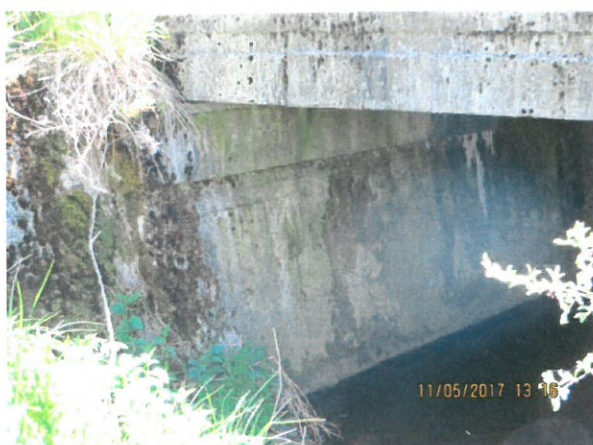
5. Culee stânga din amonte

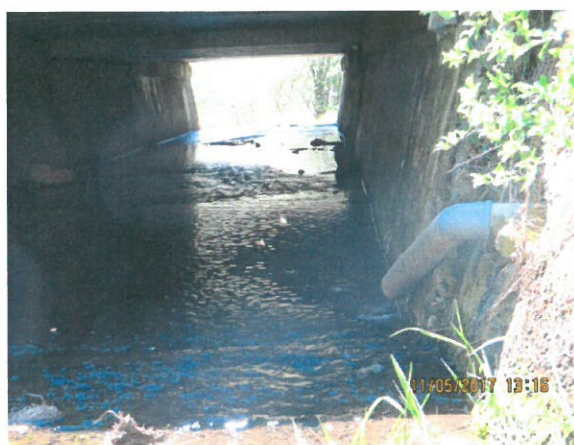
6. Culee dreapta din amonte

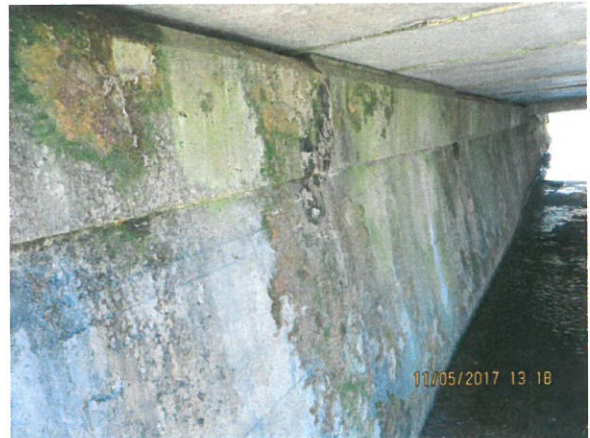
8. Culee stânga din aval

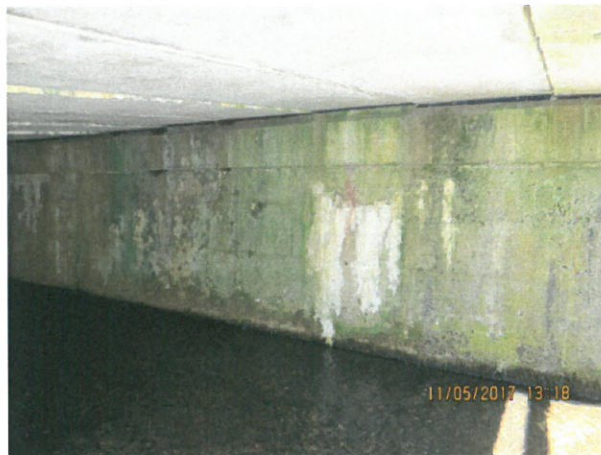
9. Culee dreapta din aval

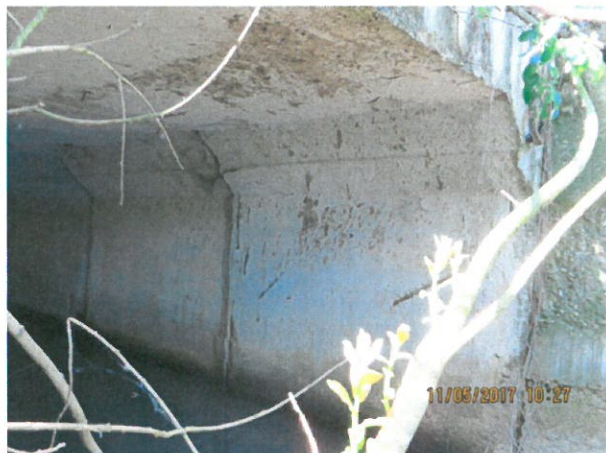
9. Intrados podeț cadru tip C3

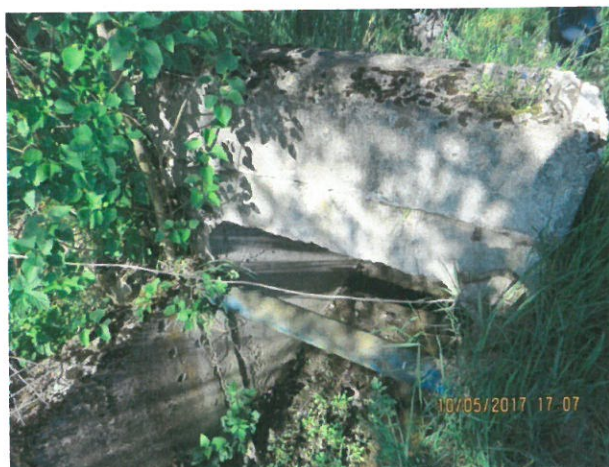
10. Detaliu rost între tronsoane

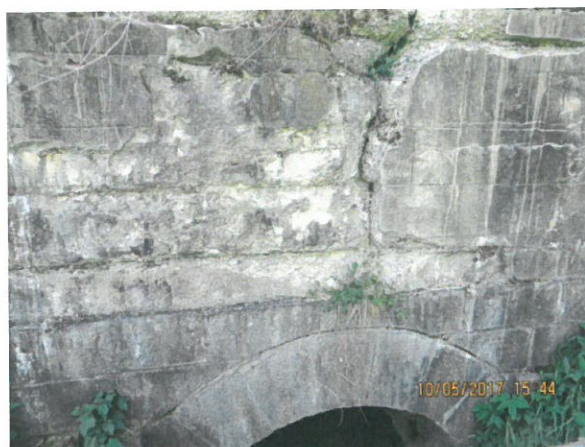
6. Detaliu timpan crăpat la cheia bolții din amonte

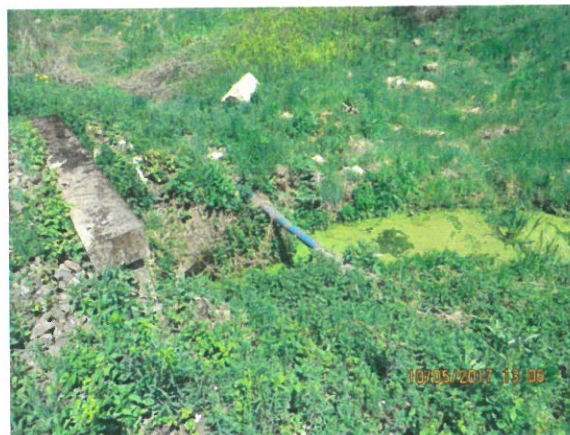
10. Prezenta cable în teaca, amonte podeț

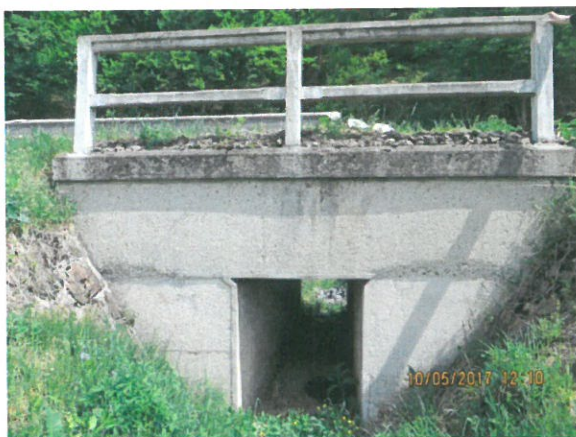
4. Vedere intrados dală, și elevație culee Oradea – degradări (carbonatări, crăpături pe suprafața betonului)

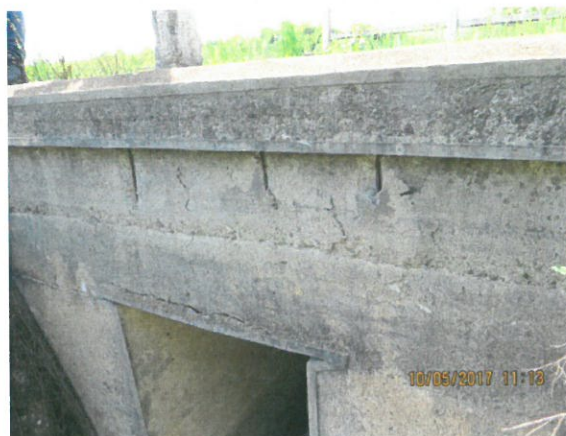
5. Vedere intrados dală – degradări (segregări beton, armatură descoperită, crăpături pe suprafața betonului), și elevație culei – degradări (ciobituri muchie, carbonatări, segregări beton)

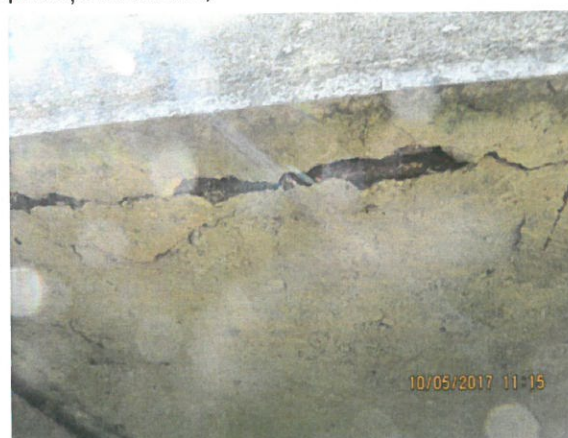
6. Detaliu armătura descoperită

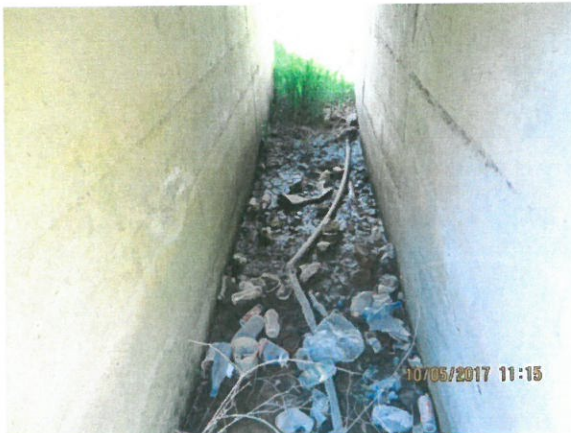
7. Vedere albie sub podeț (pereu acoperit, podeț ușor colmatat)

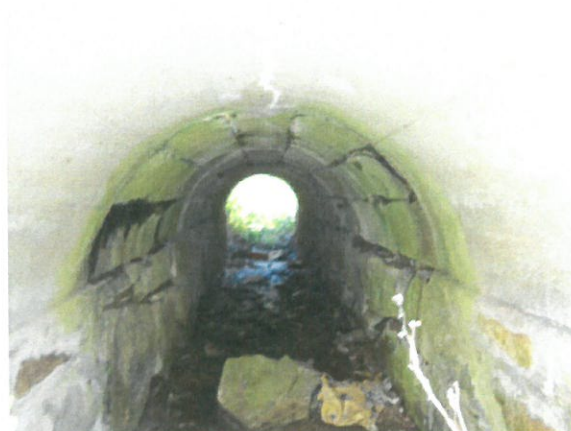
10. Vedere interior podeț dinspre aval- degradări (moloane sparte, carbonatări, infiltrații, colmatare, etc.)

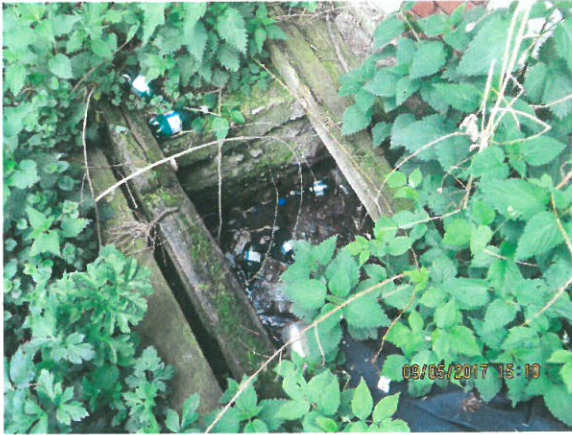
7. Vedere racordare amonte – detaliu colmatare

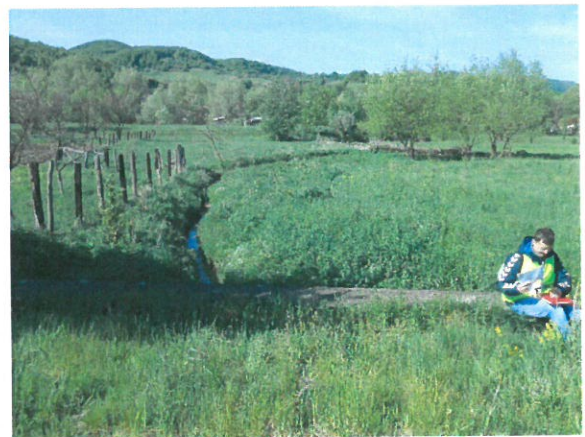
12. Vedere albie aval

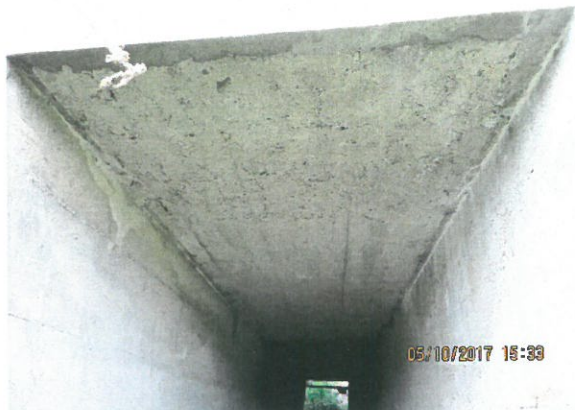
7. Vedere interior podeț (dinspre aval) - degradări (armătură la vedere, crăpături, segregări beton dală, etc.)

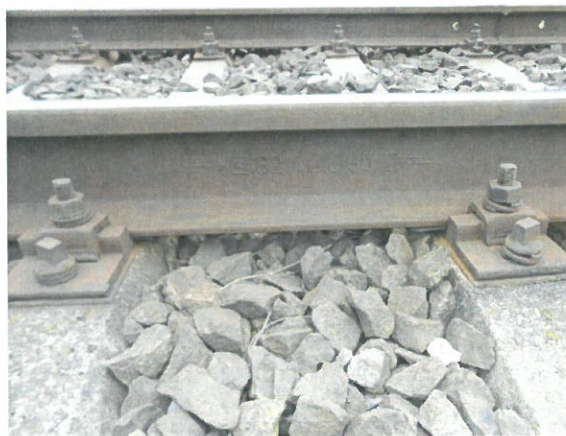
10. Tipul de șină

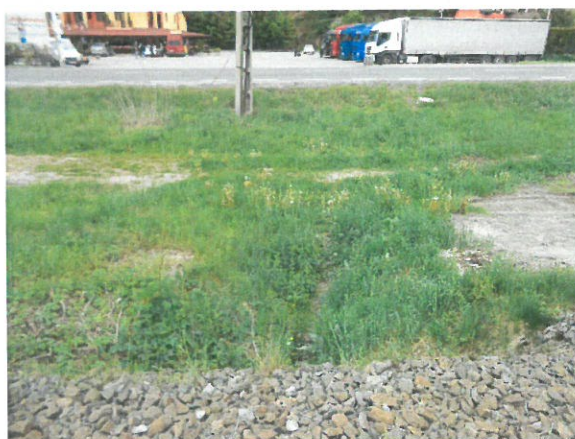
11. Vedere albie amonte

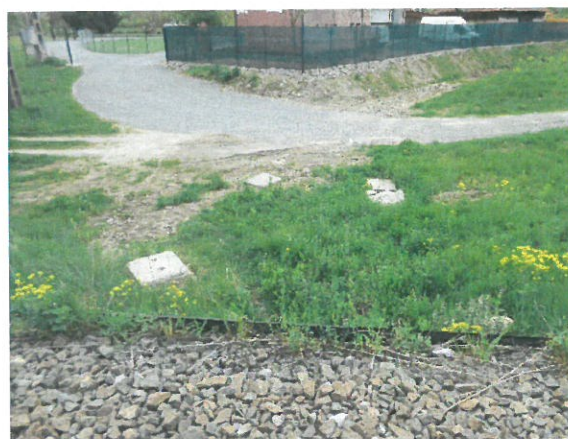
12. Vedere albie aval

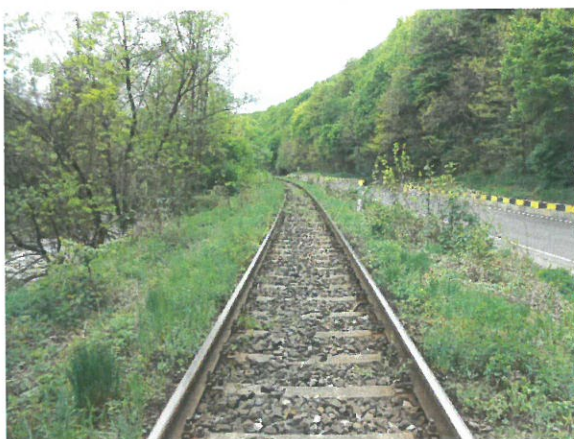
1. Șina și prinderea acesteia de traverse (vedere în direcția Oradea)

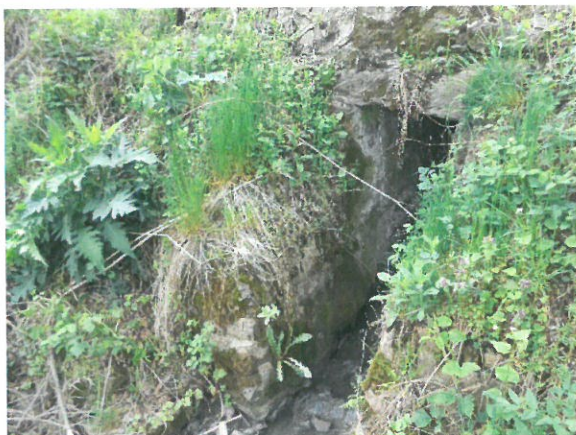
3. Vedere podet, din aval

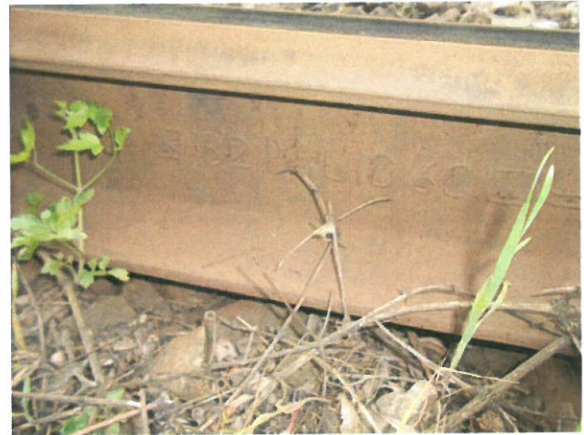
10. Tipul de șină

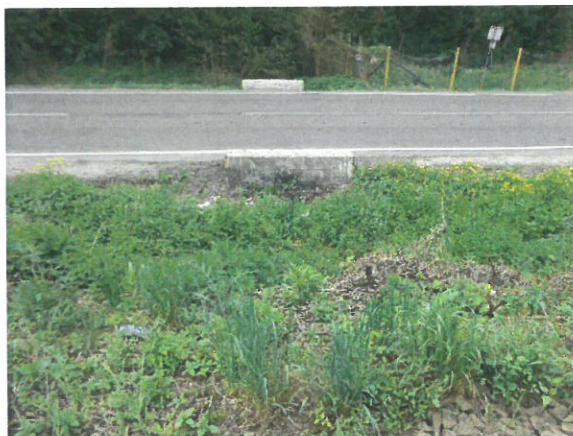
11. Vedere albie amonte

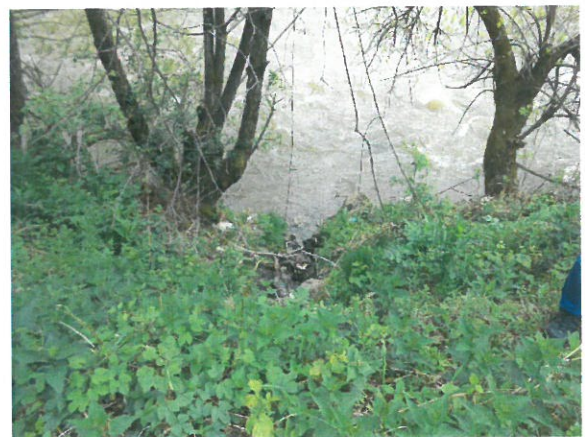
12. Vedere albie aval

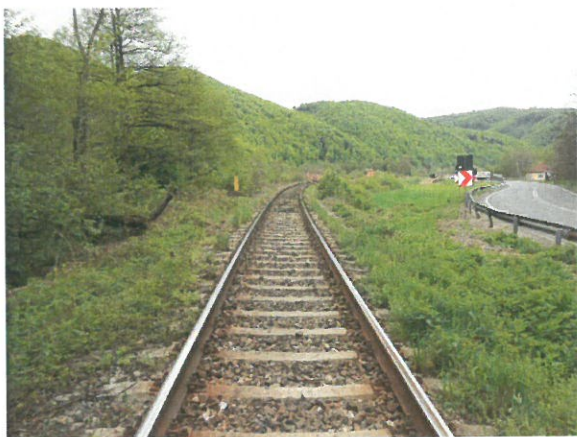
1. Șina și prinderea acesteia de traverse (vedere în direcția Oradea)

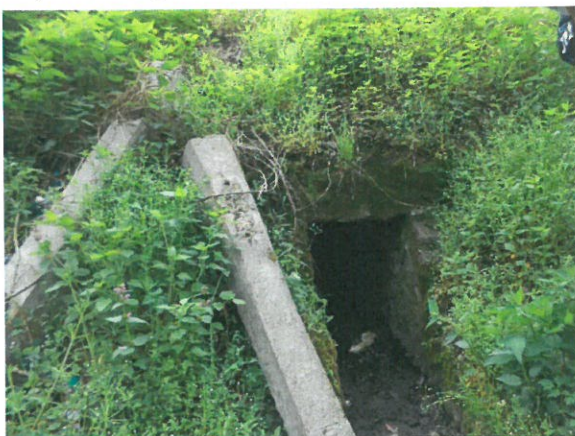
3. Vedere podet, din aval

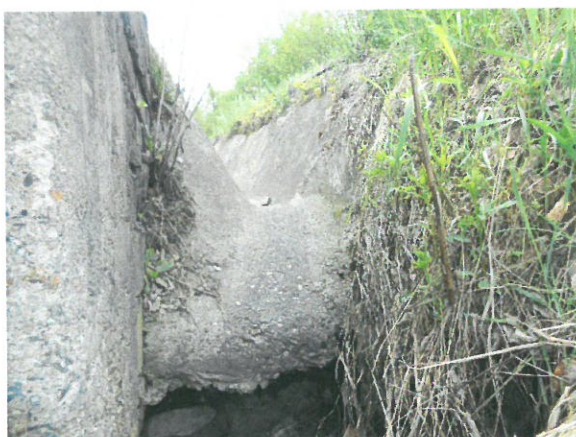
5. Vedere racordare cu terasamentul (dinspre amonte) – culeea Cluj

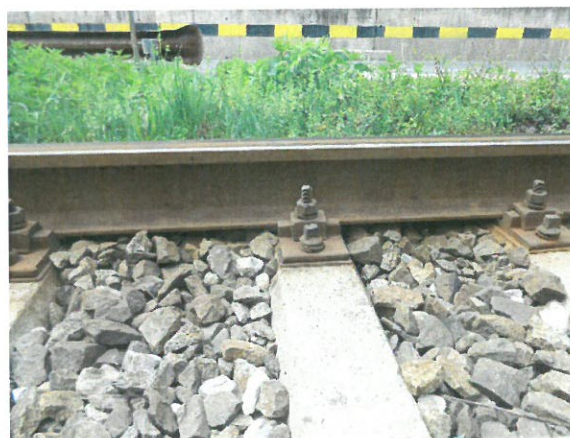
10. Tipul de șină

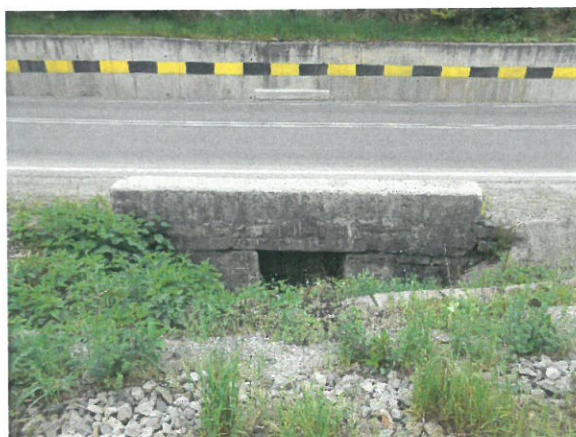
11. Vedere albie amonte

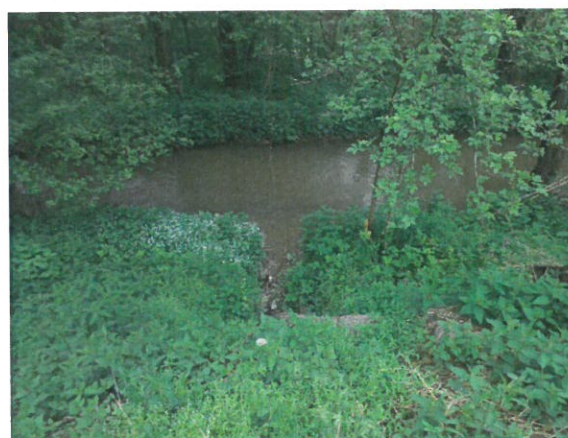
12. Vedere albie aval

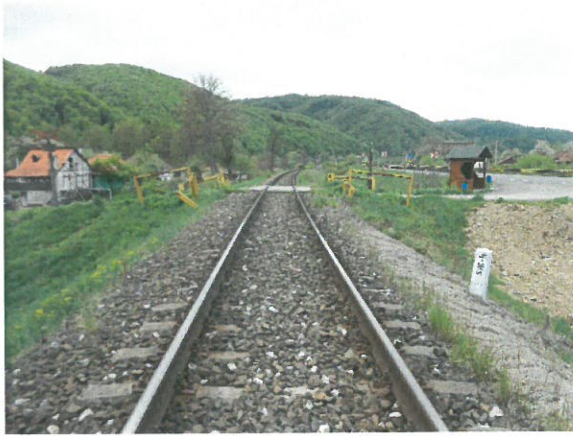
1. Șina și prinderea acesteia de traverse (vedere în direcția Oradea)

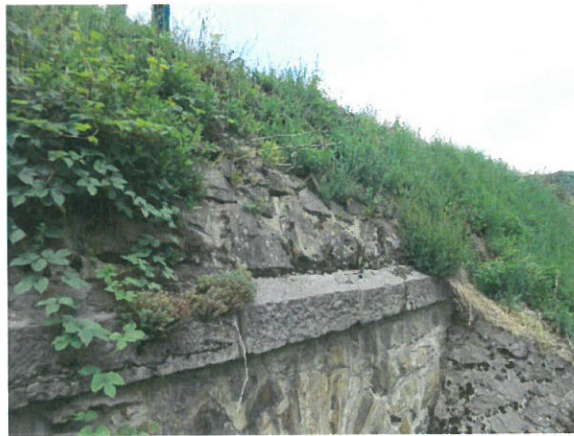
9. Vedere completare cu zid din piatră peste timpanul
din aval

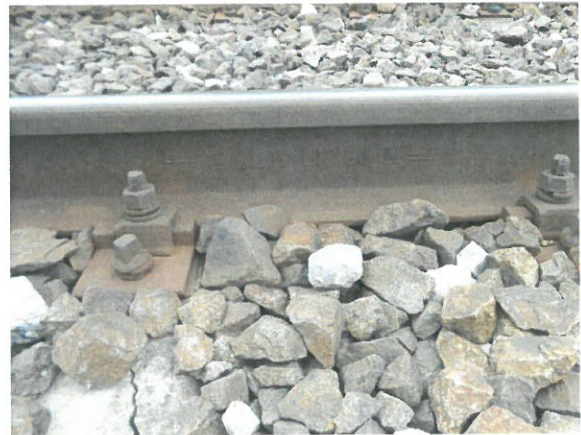
10. Tipul de șină

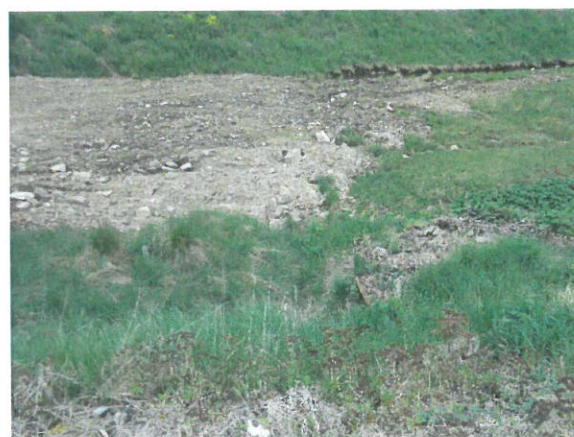
11. Vedere albie amonte

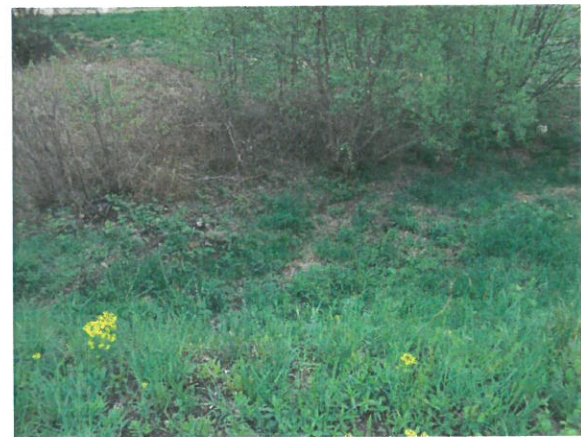
12. Vedere albie aval

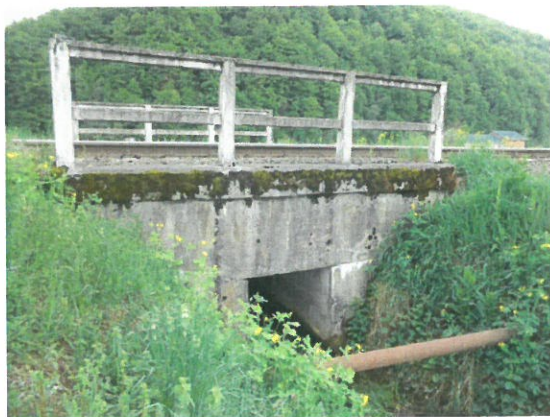
1. Vedere podet dala beton armat

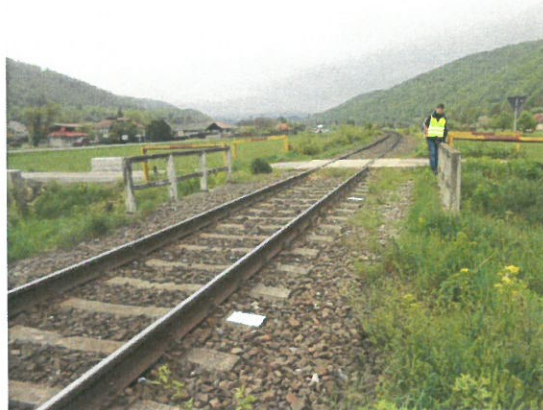
2. Calea pe pod si trecerea la nivel

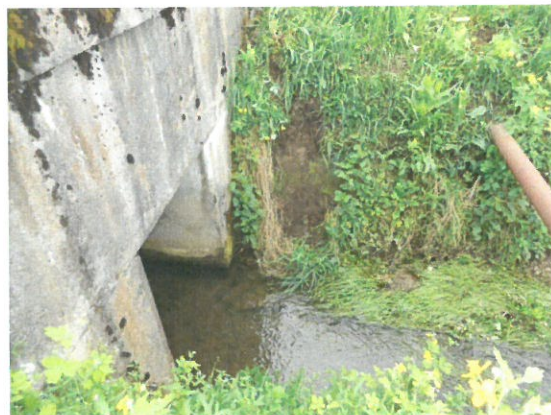
3. Vedere inaltime libera amonte podet

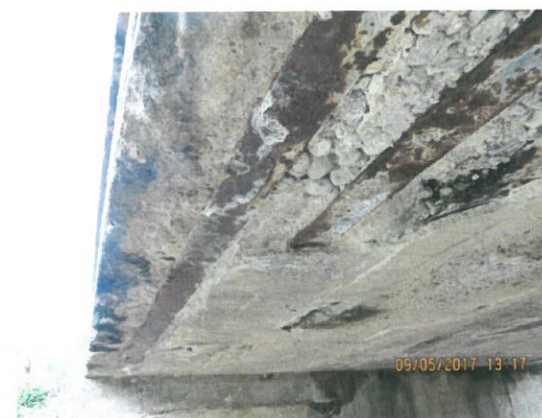
6. Degradări la intrados și armături la vedere

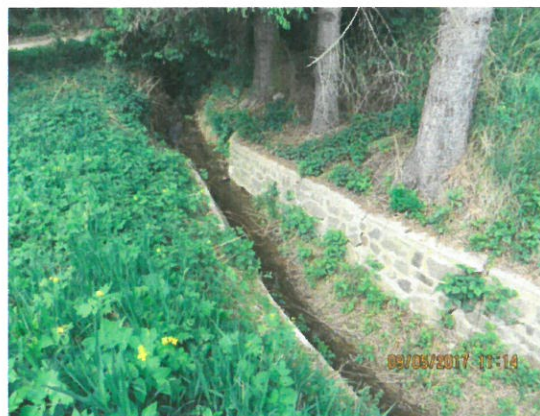
4. Vedere albie aval

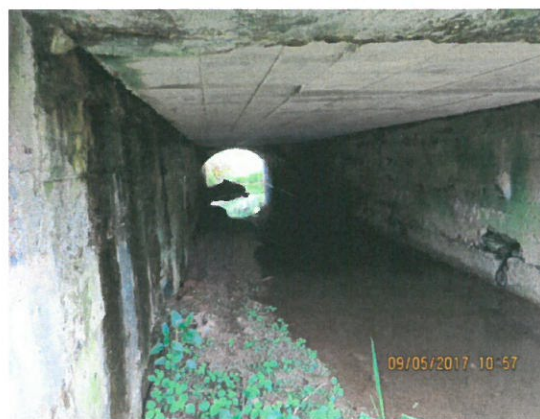
6. Vedere interior podet dalat

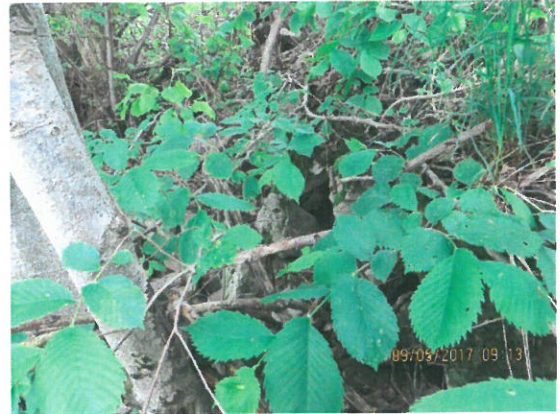
2. Vedere racordare podet cu vegetatie abundenta

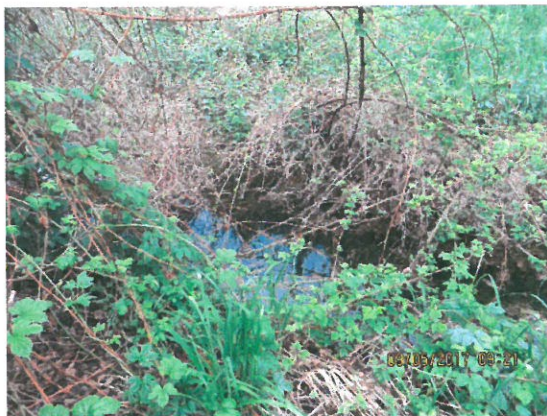
5. Vedere albie colmatata

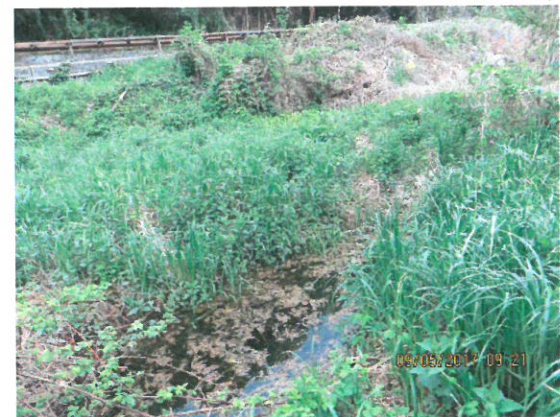
6. Vedere albie colmatata

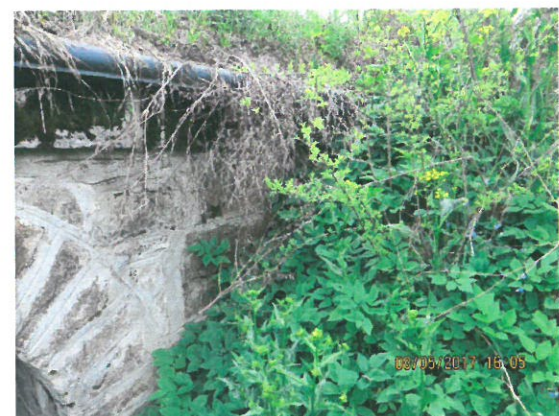
6. Vedere teava pozitionata pe timpan podet

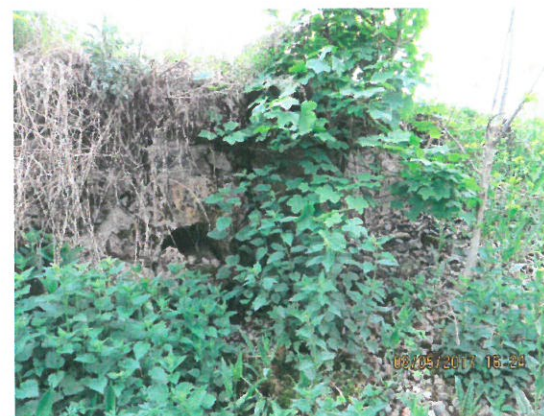
6. Vedere podet boltit infundat in aval

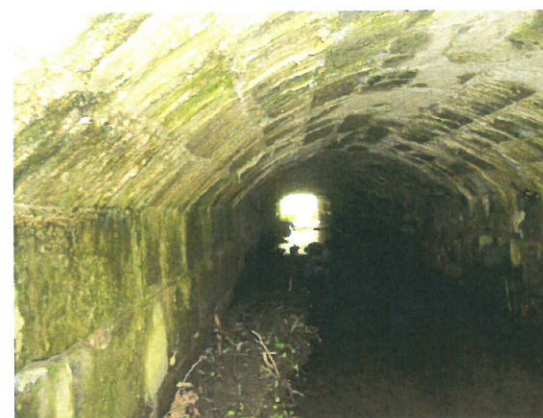
6. Vedere intrados bolta

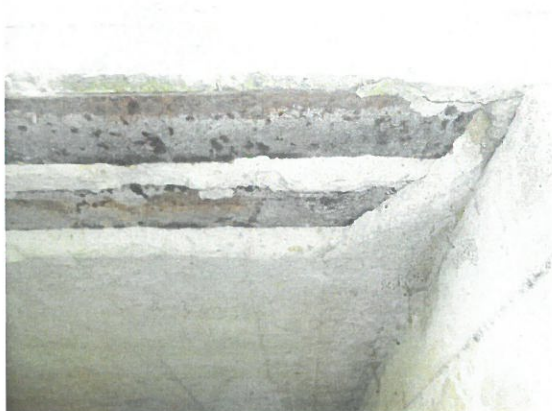
5. Vedere armături dezvelite
