Reactualizarea Studiului de Fezabilitate pentru „Electrificarea și reabilitarea liniei de cale ferată Cluj – Oradea – Episcopia Bihor”

CONTRACT SERVICII: 36/26.04.2017

Prestator: Asociera ACCIONA INGENIERIA - BAICONS IMPEX SRL

EXPERTIZE TEHNICE PODURI JUDEȚUL BIHOR REVIZIA: 0 NOIEMBRIE 2017

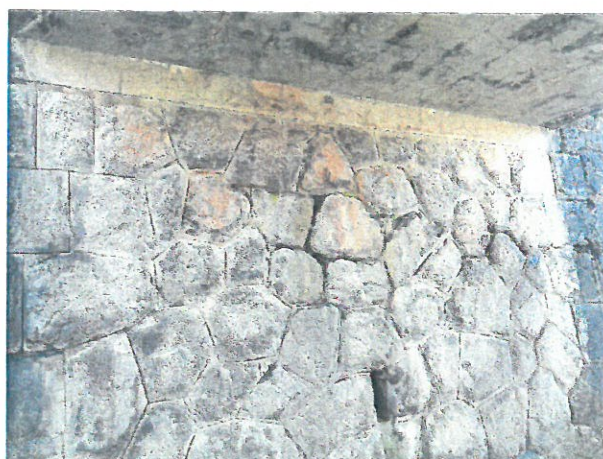
5.Elevație culee Cluj Napoca

fundației de la culeea Cluj Napoca pe o înălțime de cca. 30cm și o lungime de cca. 1,0m în anul 2015 și apariția infiltrațiilor la dală și la culei în anul 2016.

Elevația culeelor alcătuită din zidărie de piatră cu mortar prezintă pete verzui – maronii, semn al infiltrației apei și scurgerii acesteia pe fața elevațiilor și degradări ale tencuielii cu mortar.

- Se vor realiza reparații prin cămășuire cu beton ale suprafețelor degradate de la suprastructură, infrastructură, etc.;
- Se vor repara rosturile afectate de infiltrații de la suprastructură;
- Se va reface hidroizolația podului;
- Se vor curăța și repara racordările cu terasamentul;
- Se va curăța și decolmata canalul de sub pod.

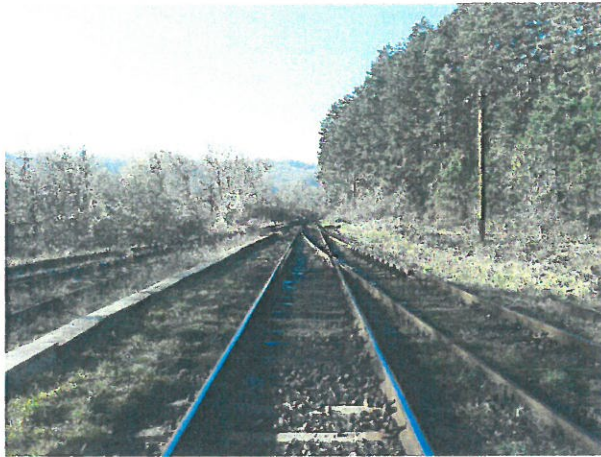
1.Calea și tipul traverselor pe Firul I

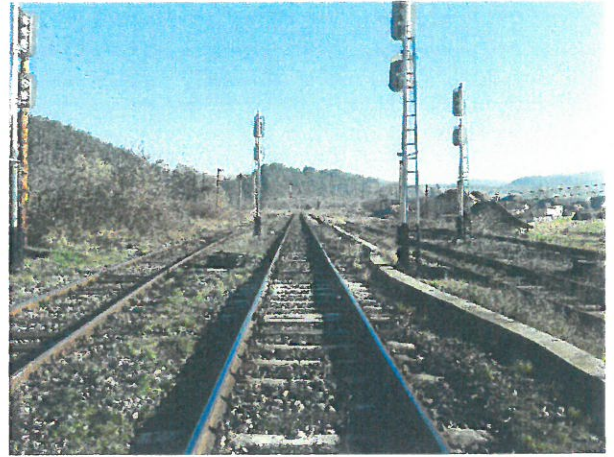
2.Calea și tipul traverselor pe Firul I

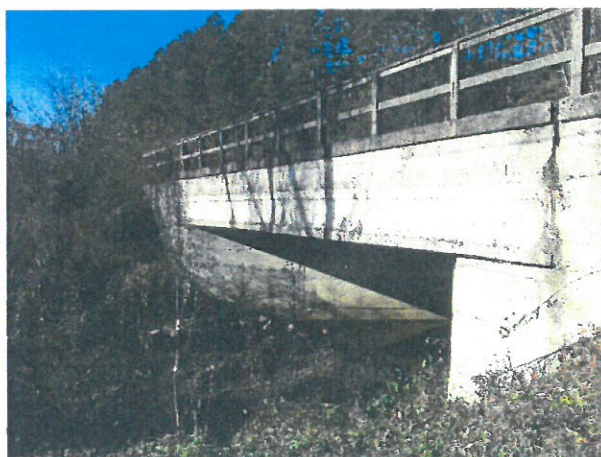
5.Elevație pod, în Aval

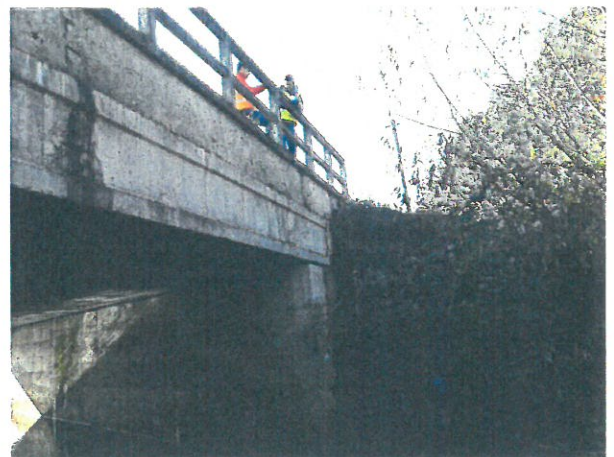
6. Elevație pod, în Amonte

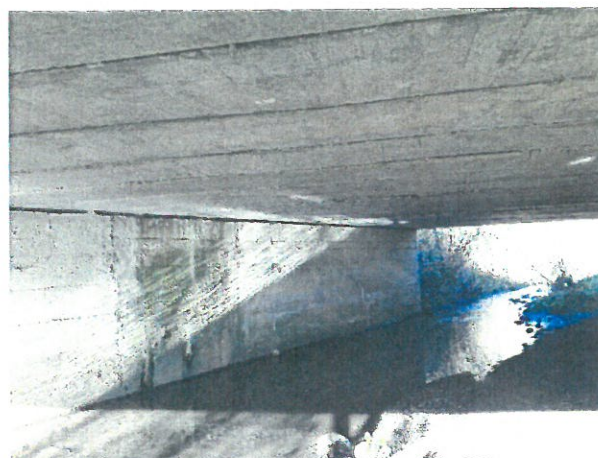
10. Elevație Culee Oradea

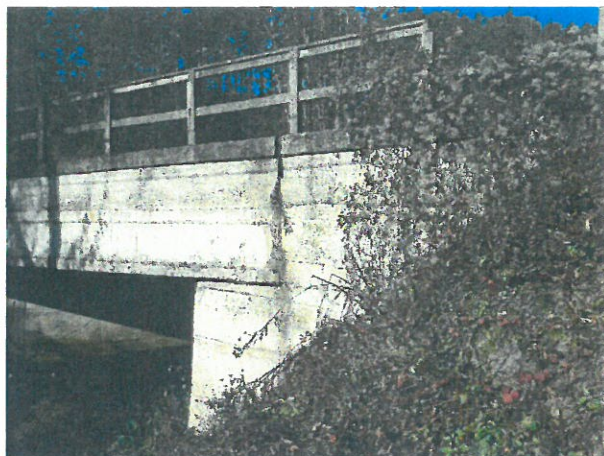
13.Sfert de con Culee Cluj Napoca, în Aval

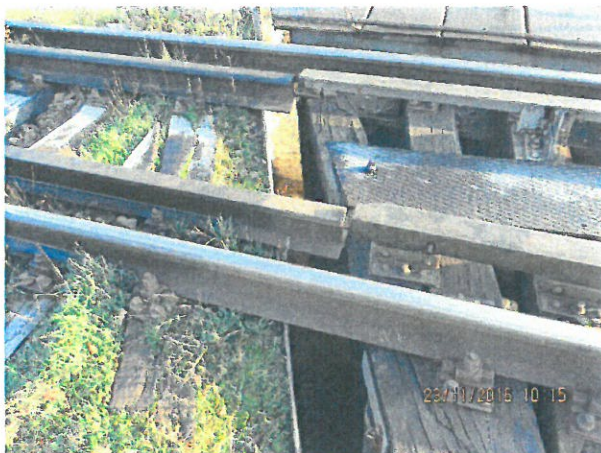
3. Calea, tipul traverselor și contrașinei pe Pod și terasament, Culeea Oradea

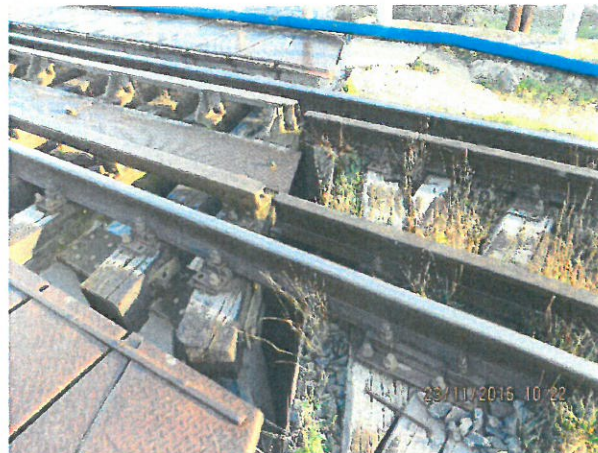
4. Calea, tipul traverselor și contrașinei pe Pod și terasament, Culeea Cluj Napoca

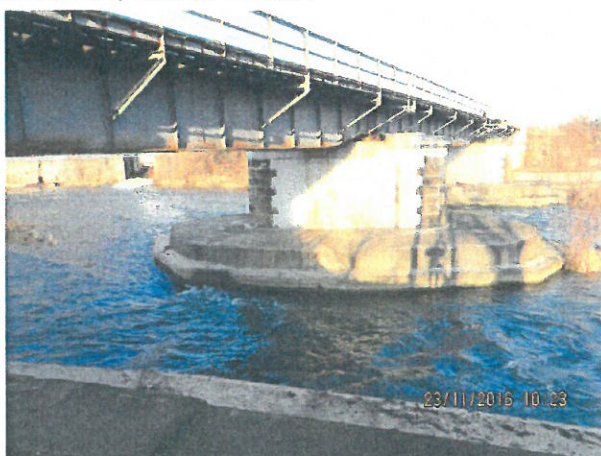
5. Elevație pod, în Aval

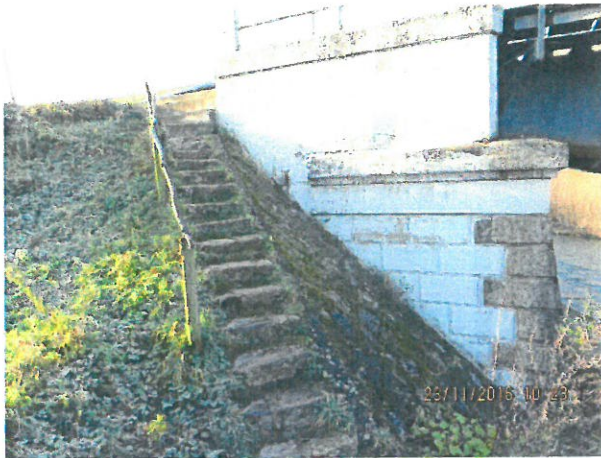
9.Elevație Culee Cluj Napoca

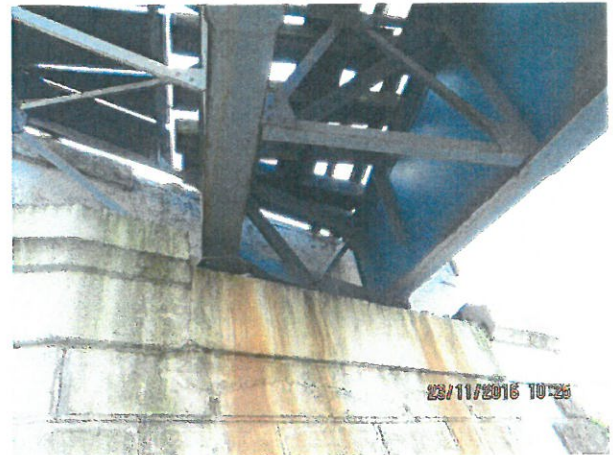
10.Vedere bancheta cuzineților Culee Cluj Napoca

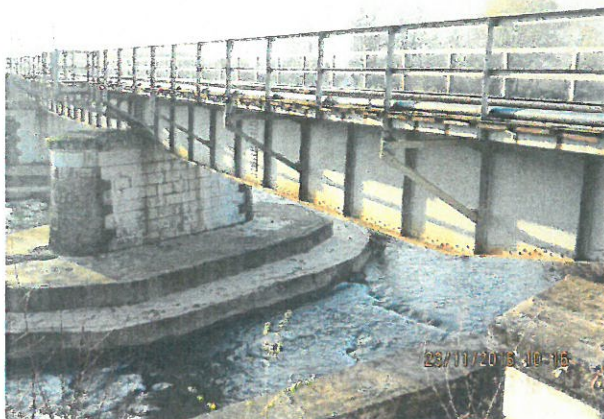
13. Elevație Pila 2, fața Oradea

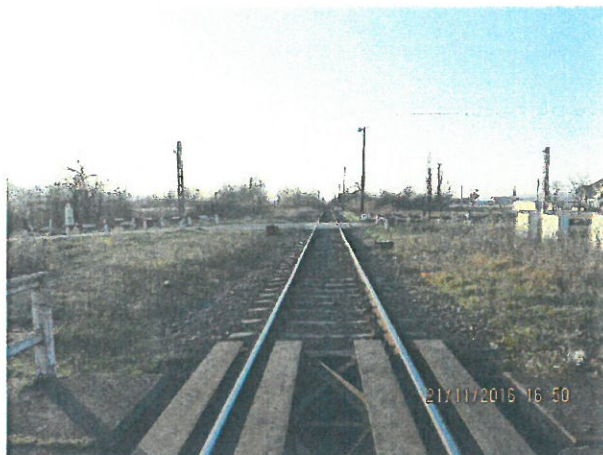
1.Calea și tipul prinderii pe Pod, Firul I

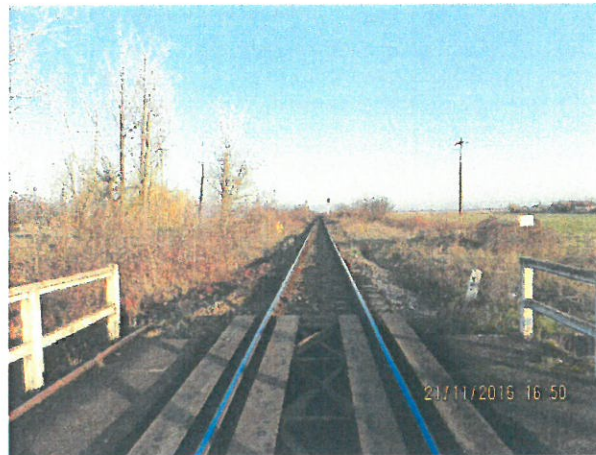
2.Calea și tipul prinderii pe Pod, Firul I

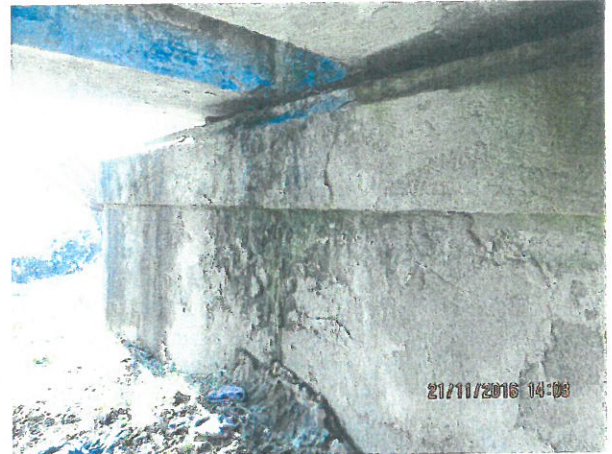
14.Vedere Culee Oradea, pe Firul 3

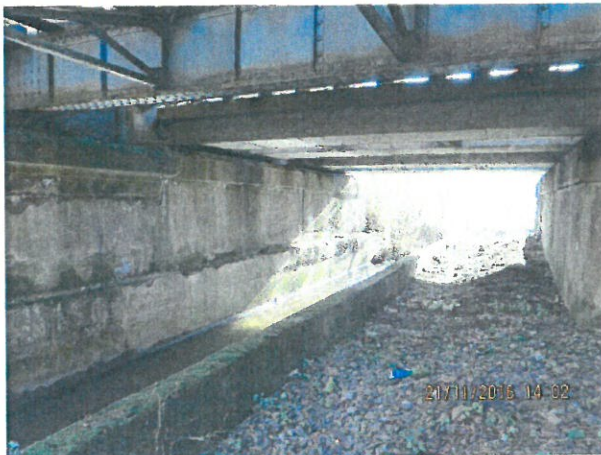
15.Vedere Culee Cluj Napoca, pe Firele II și 3

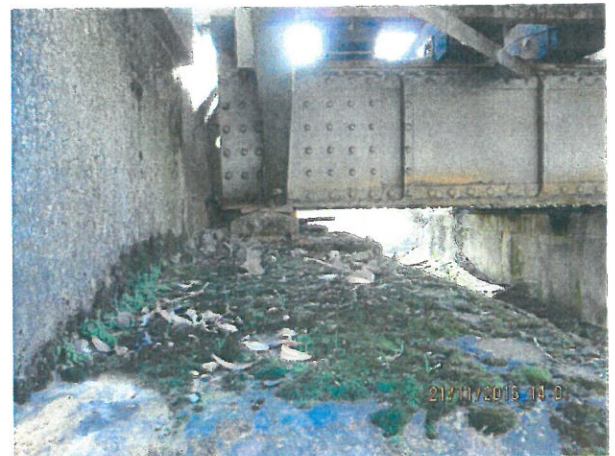
16.Aparat de reazem fix Culeea Cluj Napoca, pe Firul I

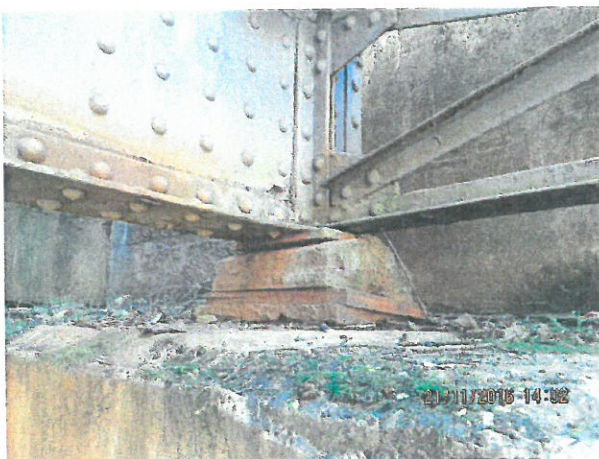
17.Aparat de reazem mobil Culeea Oradea, pe Firul I

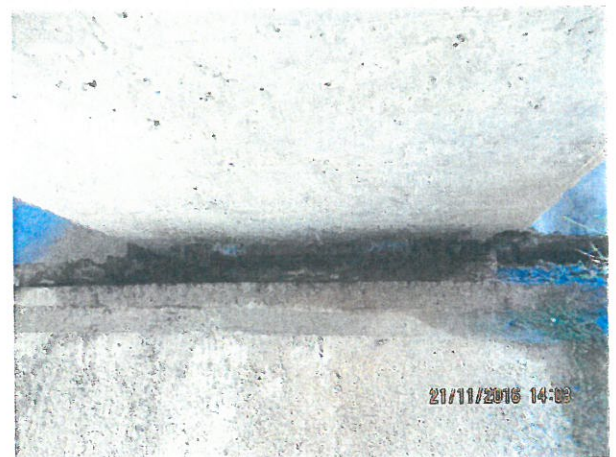
18.Aparat de reazem fix Culeea Oradea, pe Firul II

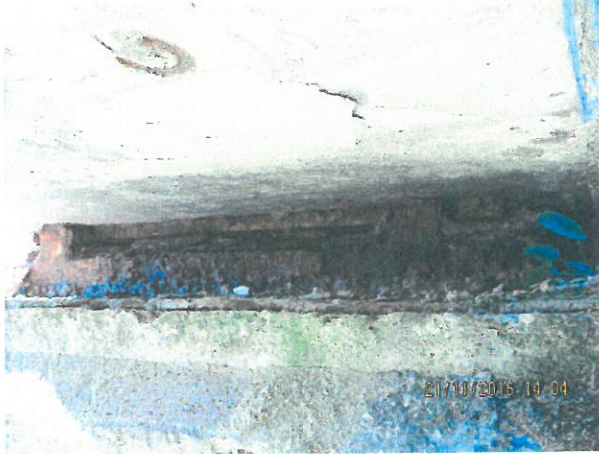
19. Aparat de reazem fix Culeea Oradea, pe Firul 3

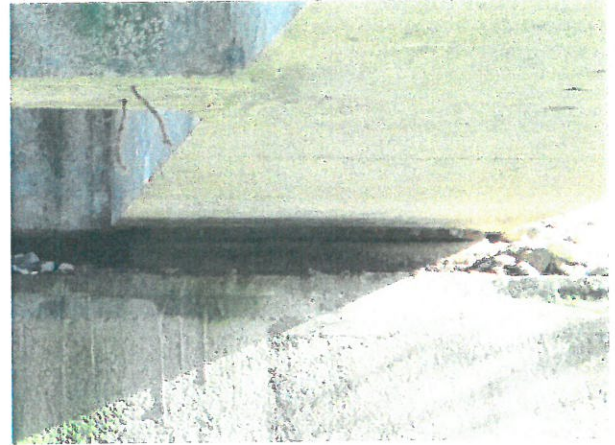
20. Aparat de reazem mobil Culeea Cluj Napoca, pe Firul 3

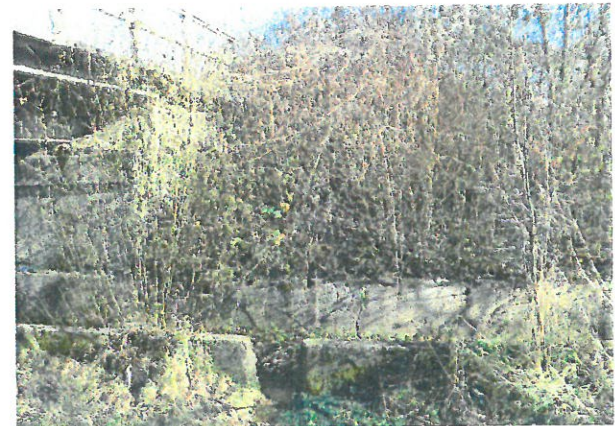
22. Sfert de con Culeea Cluj Napoca, Amonte

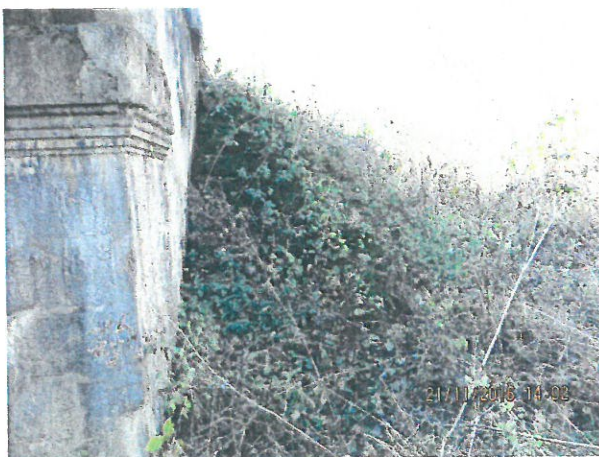
23. Sfert de con Culeea Oradea, Aval

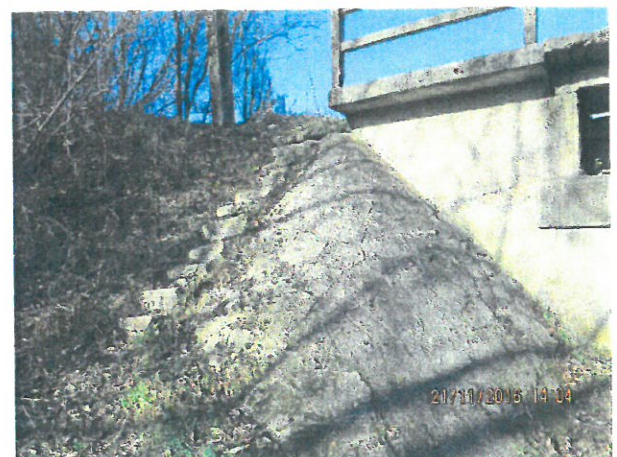
24. Sfert de con și scări de acces Culeea Oradea, Amonte

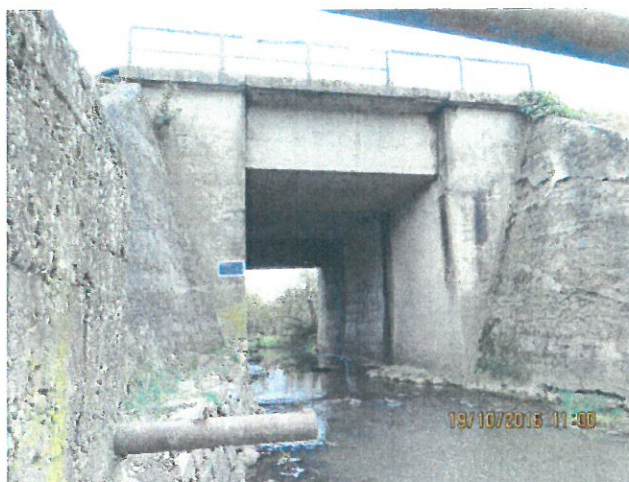
10.Vedere aval

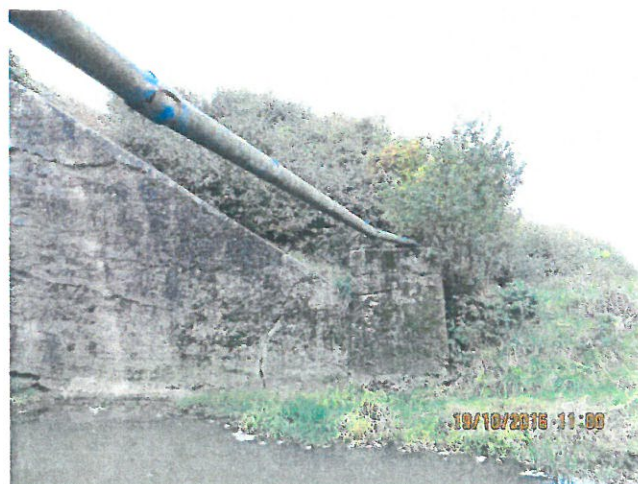
11.Vedere aripă culeea Oradea aval

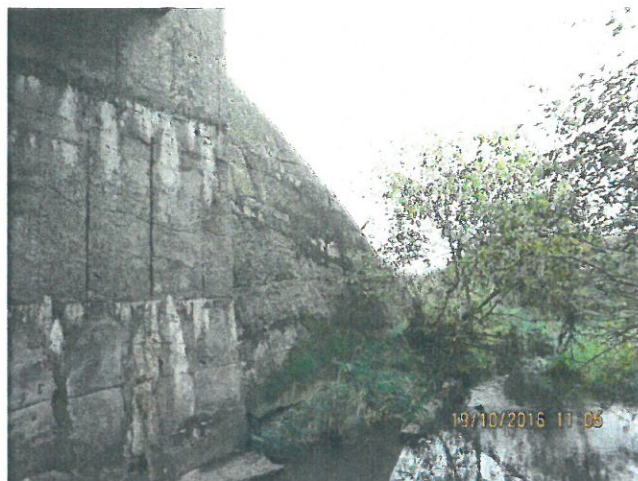
19. Vedere aripă culeea Oradea, în amonte

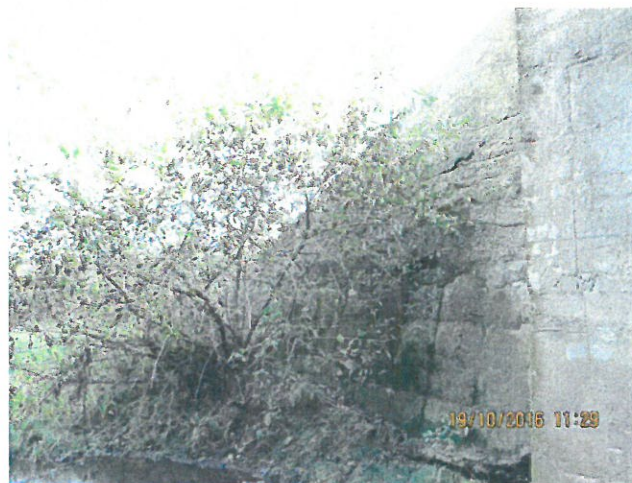
22. Vedere aripă culeea Cluj, în amonte

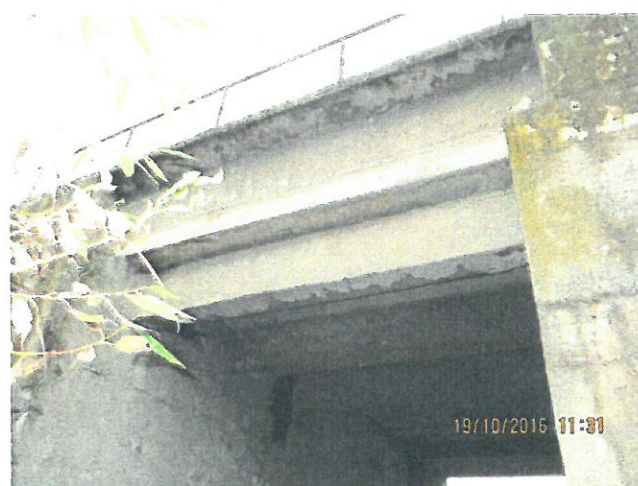
23. Elevație pod amonte (firul III)

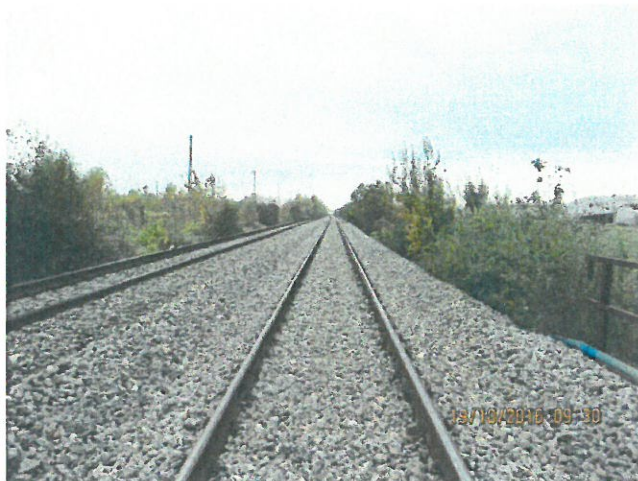
1. Calea și tipul traverselor pe Firul I

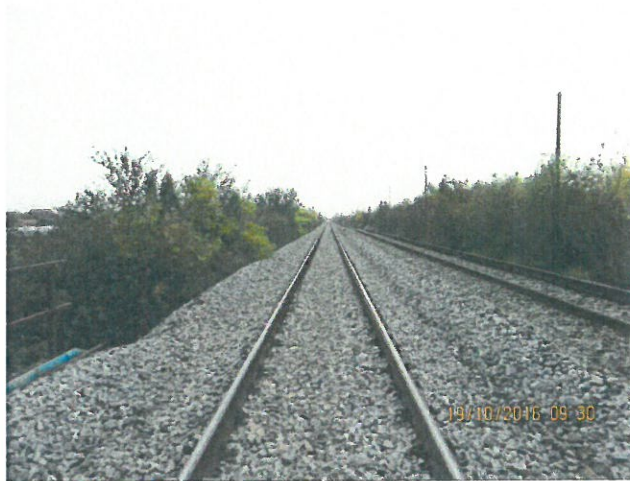
2. Calea și tipul traverselor pe Firul II

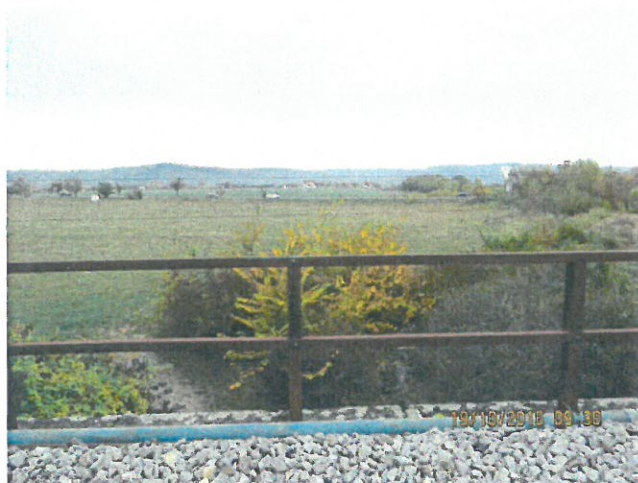
3. Parapet metalic firul I

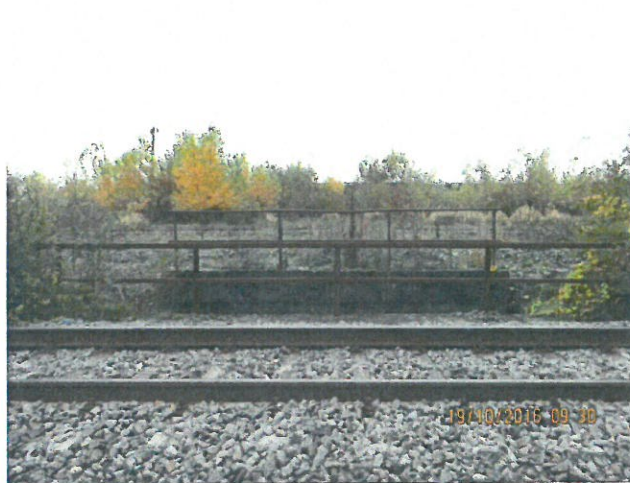
4. Parapet metalic firul II

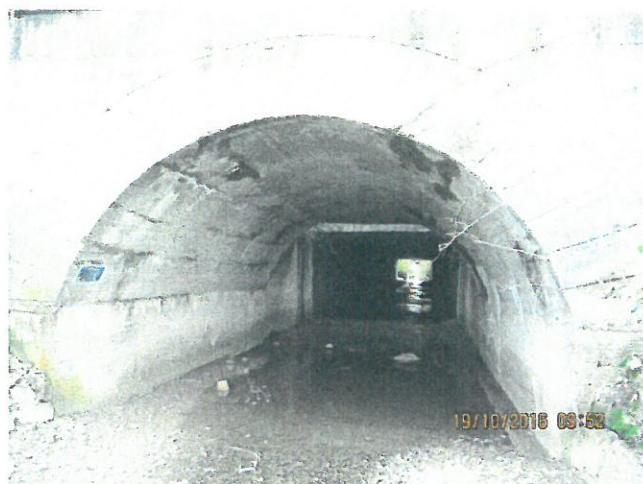
7. Elevație boltă. Vedere aval

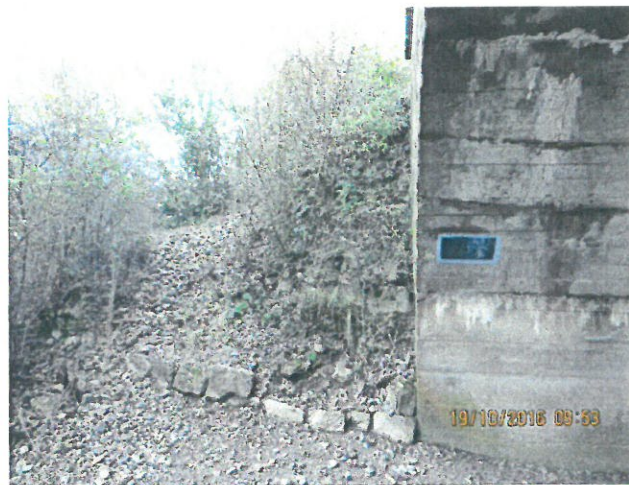
10. Vedere boltă Cluj.

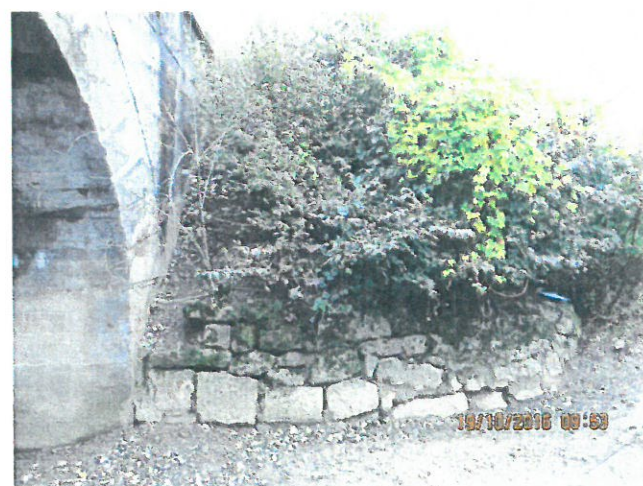
11. Vedere boltă Oradea.

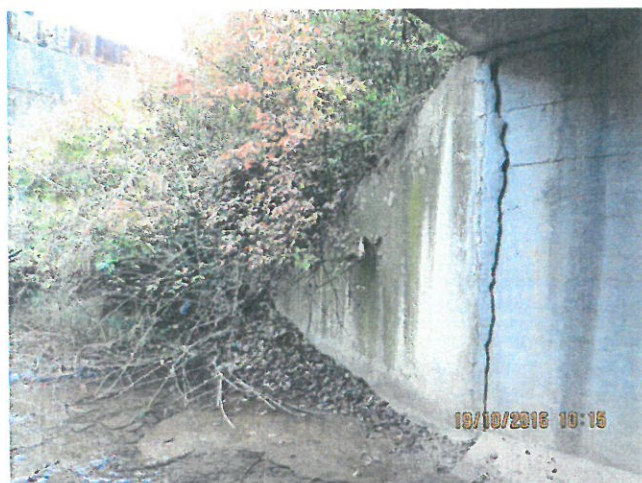
21. Vedere aripă Oradea.

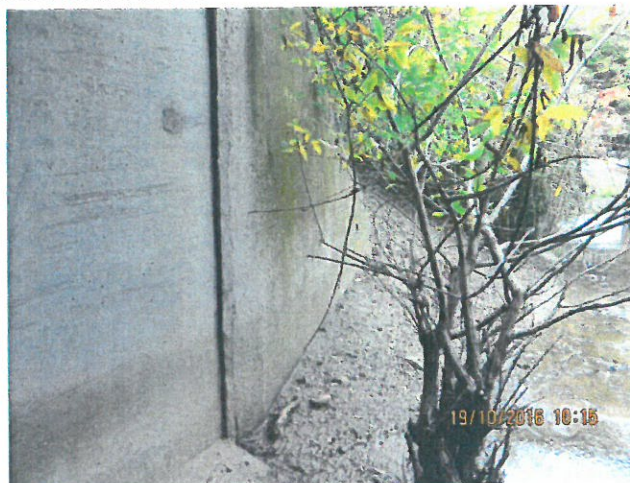
22. Vedere aripă Cluj.

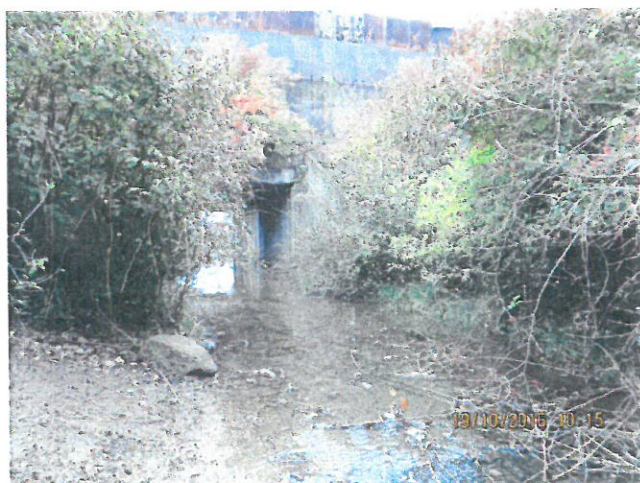
23. Vedere amonte.

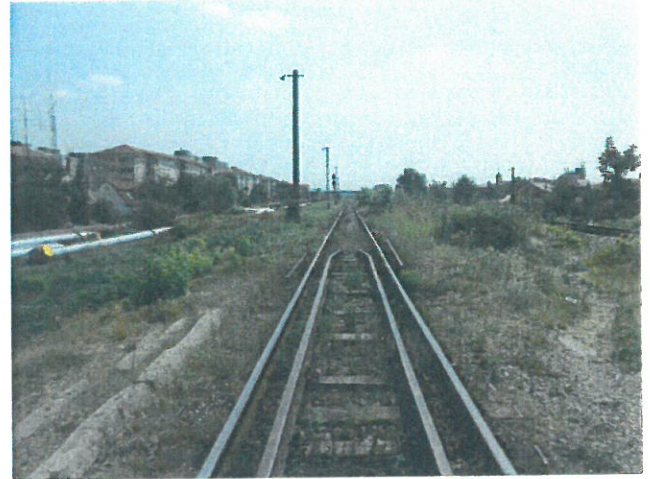
2. Calea și tipul traverselor pe Firul I. Contrașine.

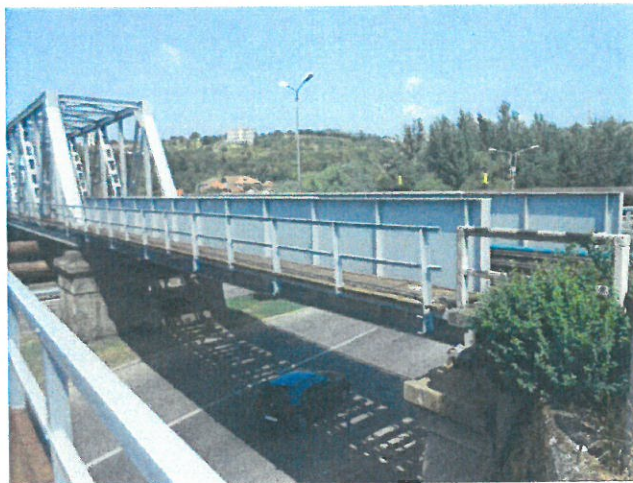
3. Tablier fir I. Grinda principală și parapet

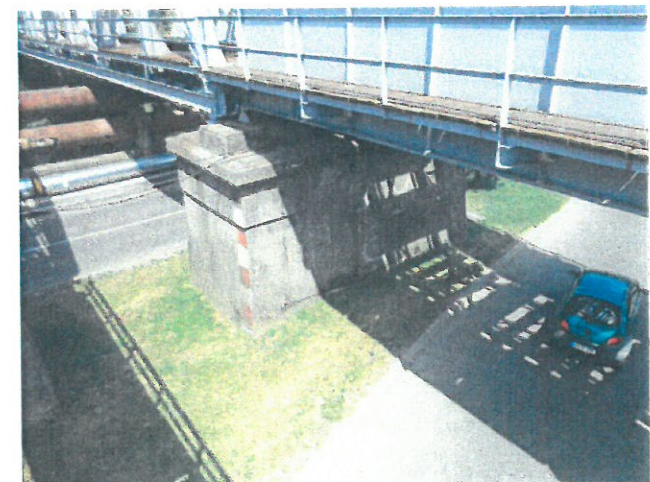
6. Vedere pilă fir I.

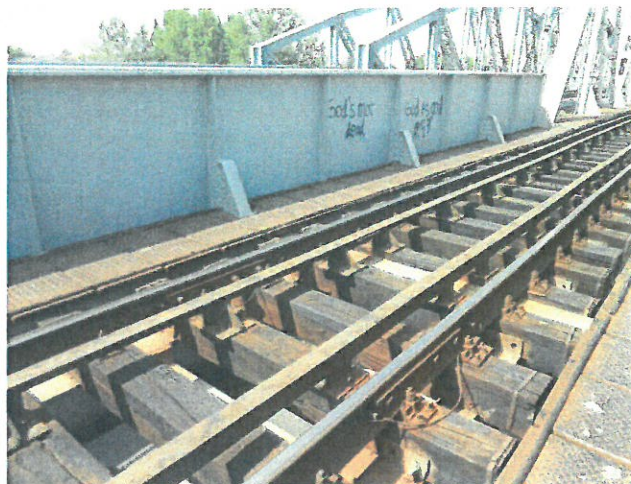
8. Grinda principală stânga. Tablier fir I.

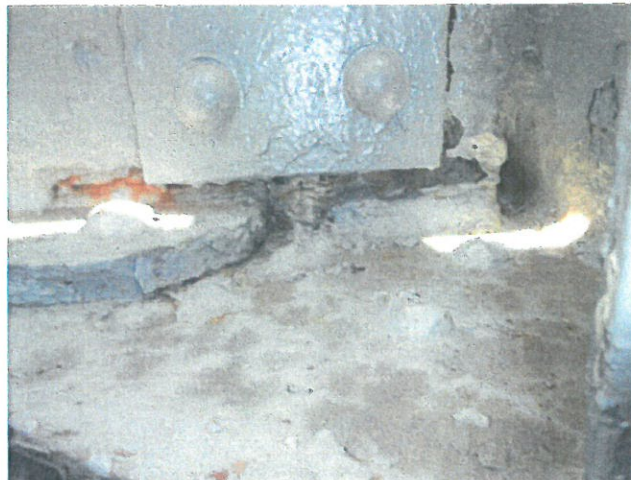
10. Detaliu in zona de rezemare

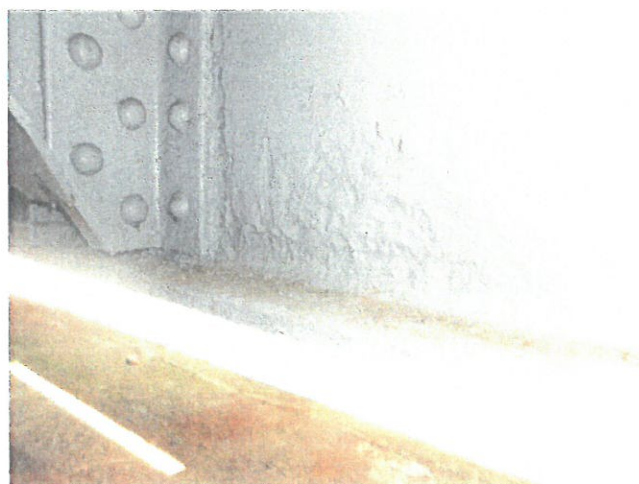
11. Talpă inferioară antretoază reazem

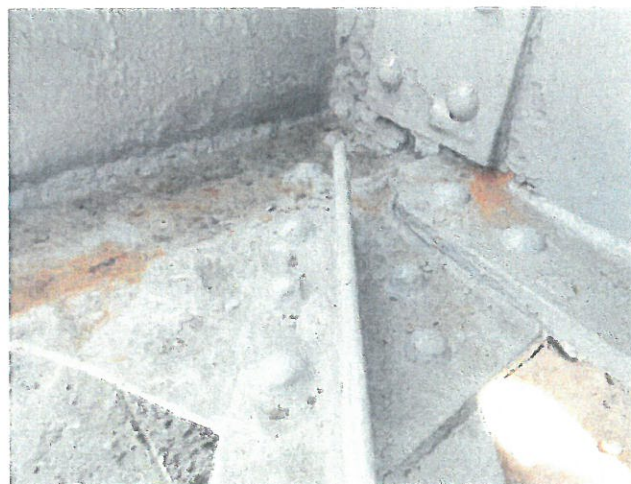
12. Detaliu îmbinare grindă, antretoază și contravântuiri

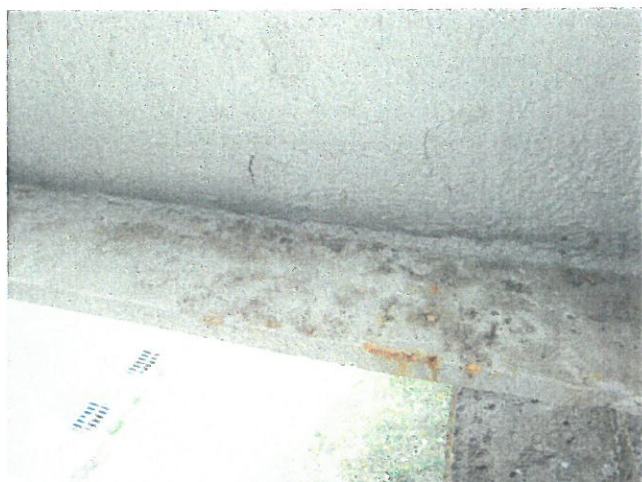
13. Talpă inferioară grinda principală

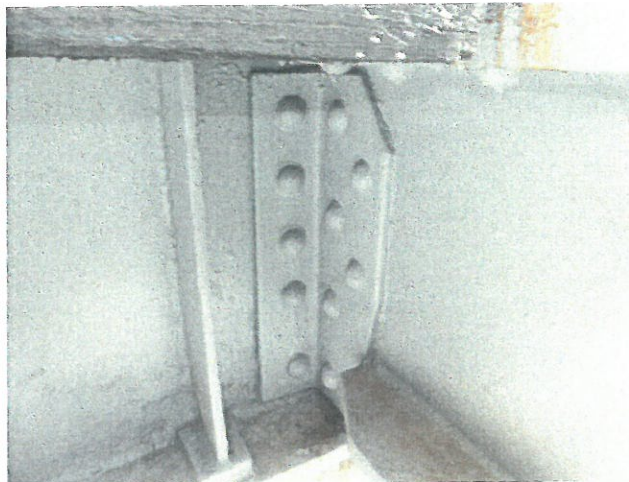
14. Detaliu îmbinare antretoază-lonjeron

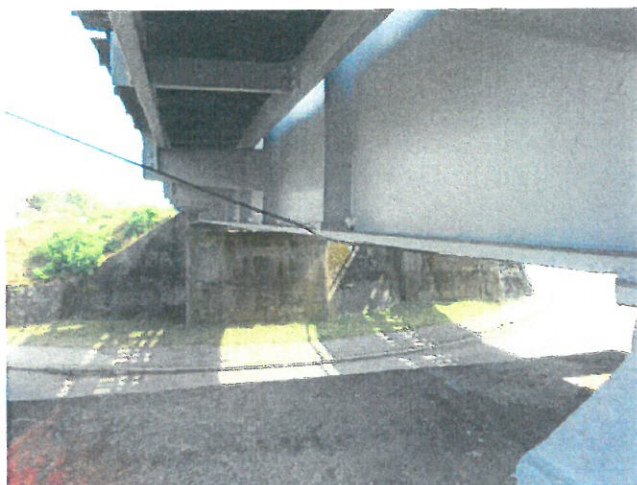
15. Vedere intrados consolă fir I.

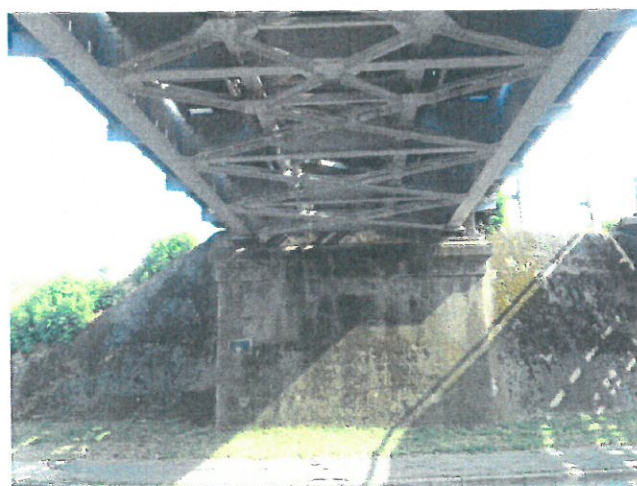
17. Vedere intrados tablier fir I

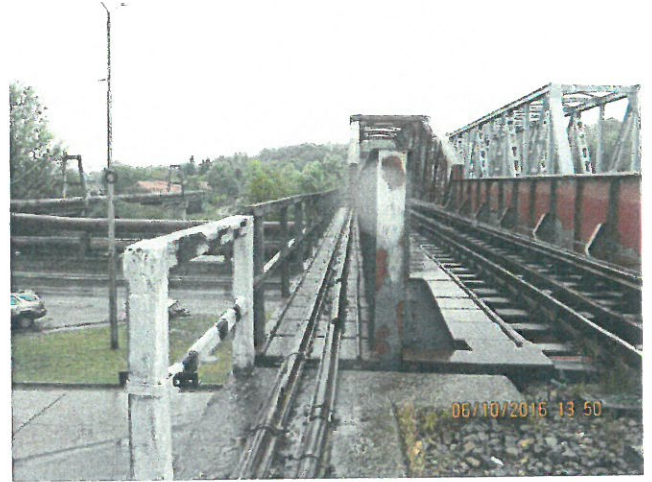
2. Tablier fir II

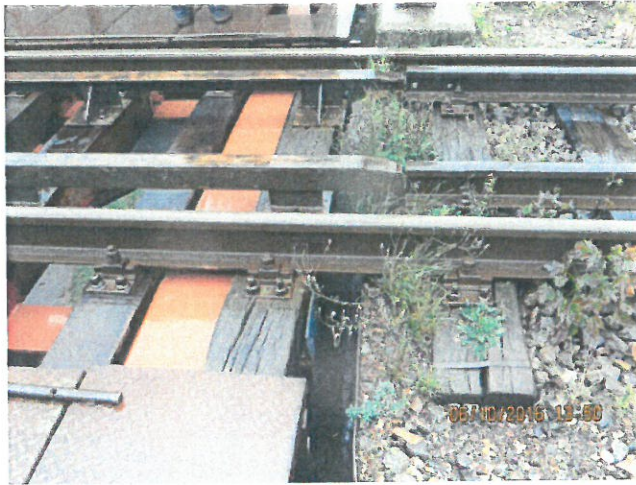
3. Sine, contrașine, traverse fir II

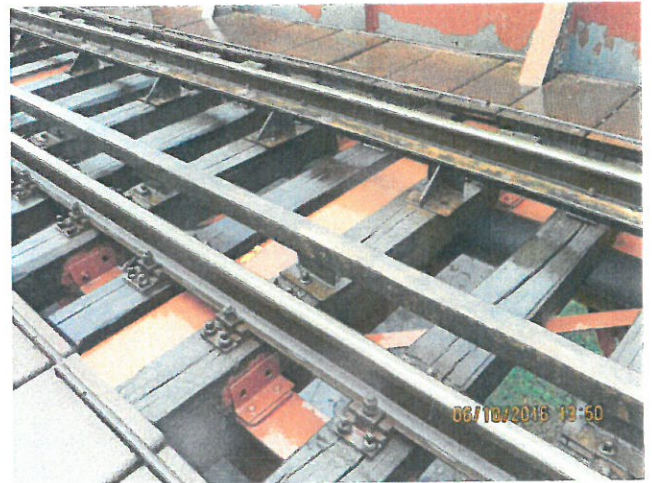
4. Prinderi șine-traverse fir II

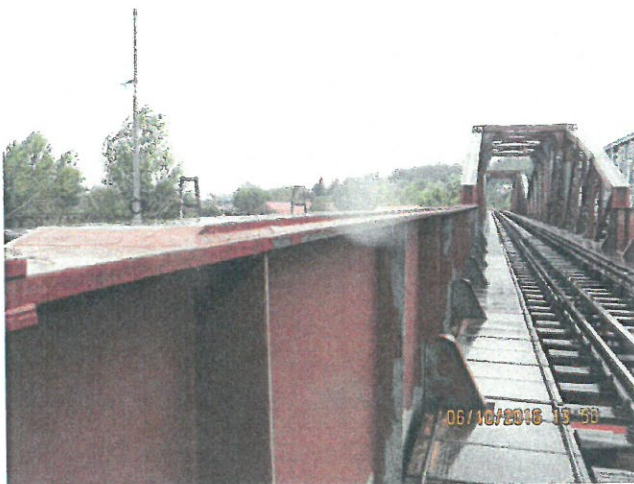
5. Grinda principală stânga fir II

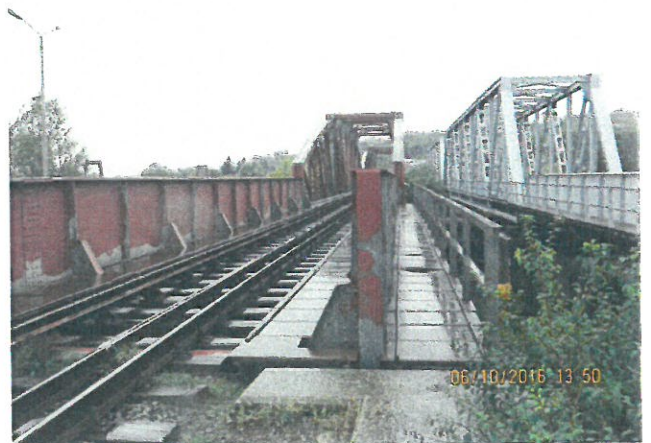
6. Grinda principală dreapta fir II

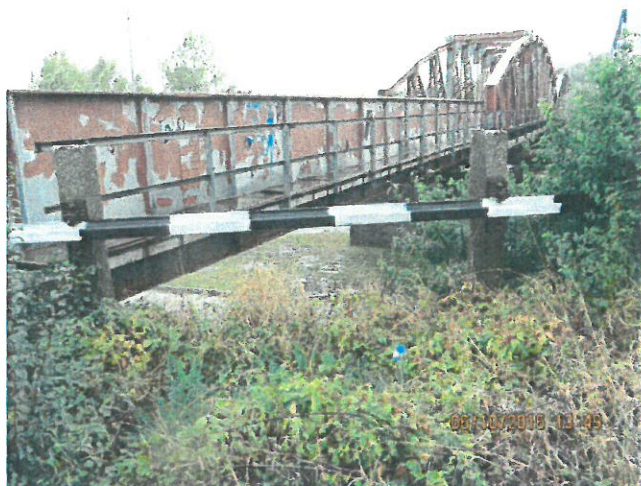
7. Grinda principală dreapta fir II

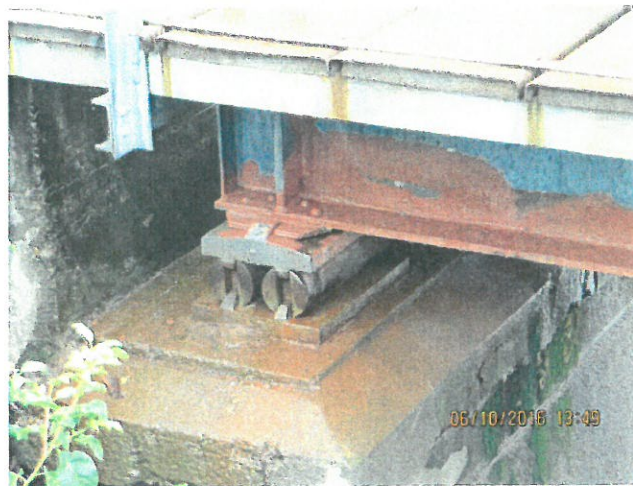
8. Grinda principală dreapta fir II

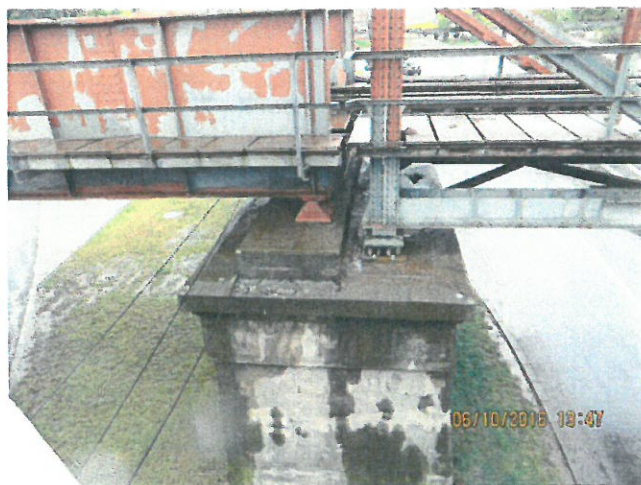
9. Grinda principală fir II. Vedere pilă

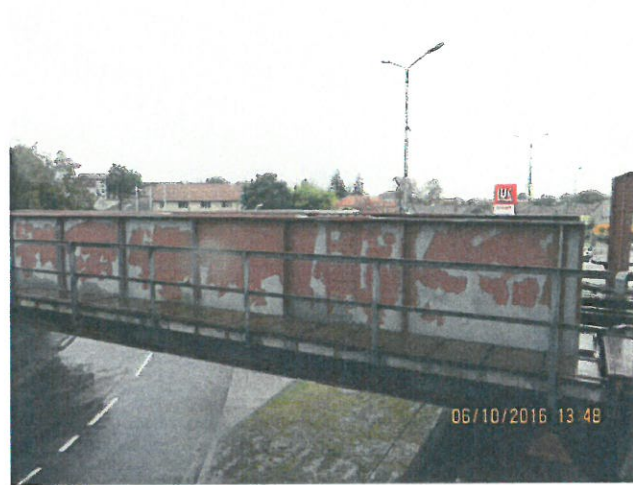
10. Grinda principală dreapta fir II. Culeea Cluj

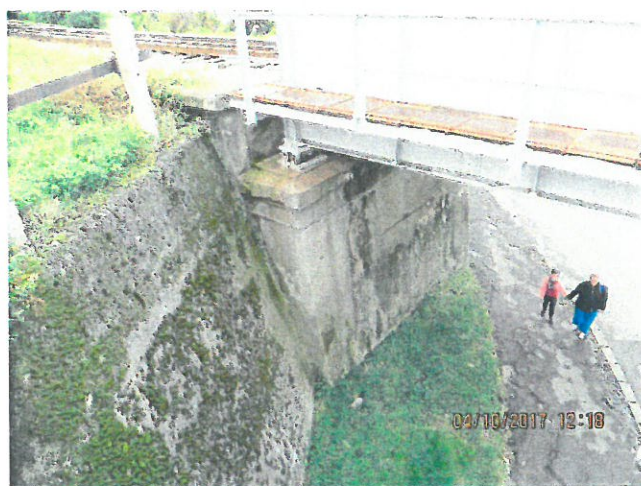
11. Grinda principală dreapta fir II. Culeea Cluj

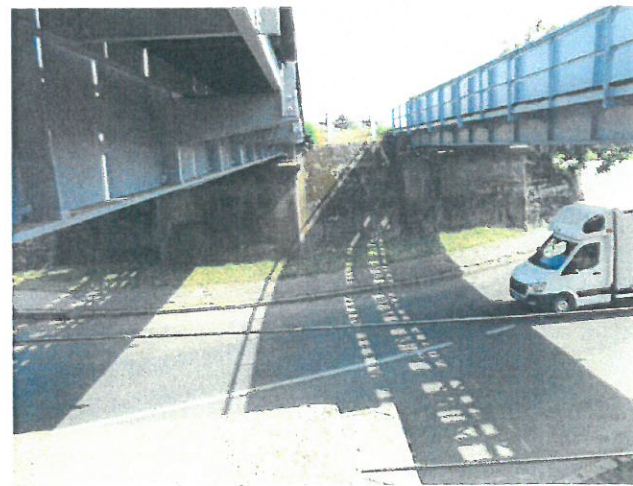
12. Vedere culee Cluj

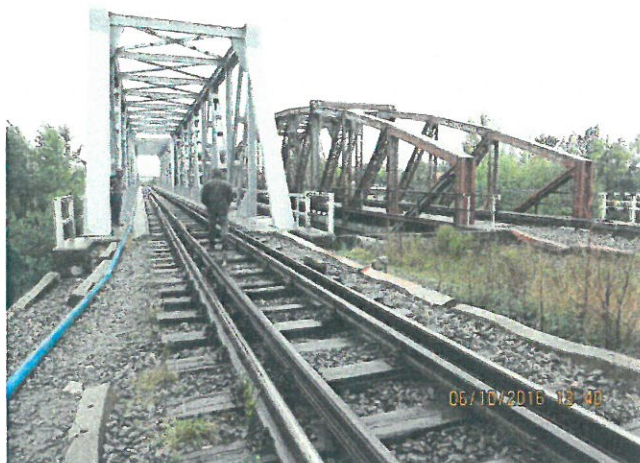
1. Calea și tipul traverselor pe Firul I. Contrașine.

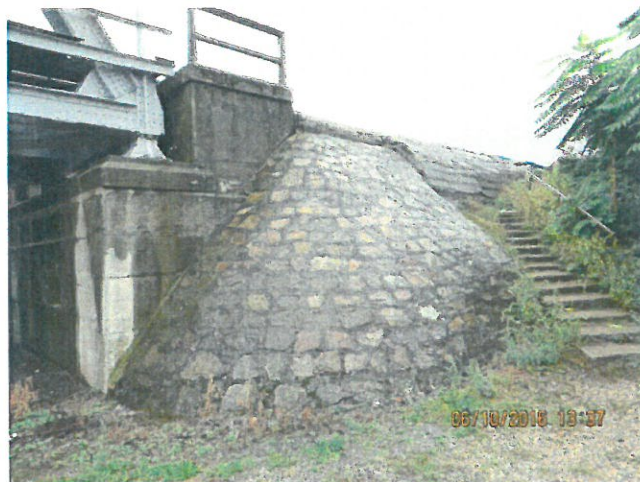
3. Vedere sfert de con culeea Oradea. Scară acces.

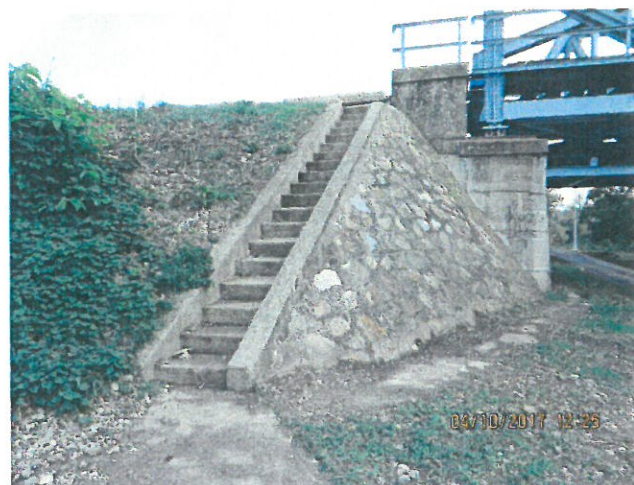
4. Vedere sfert de con culeea Oradea. Scară acces.

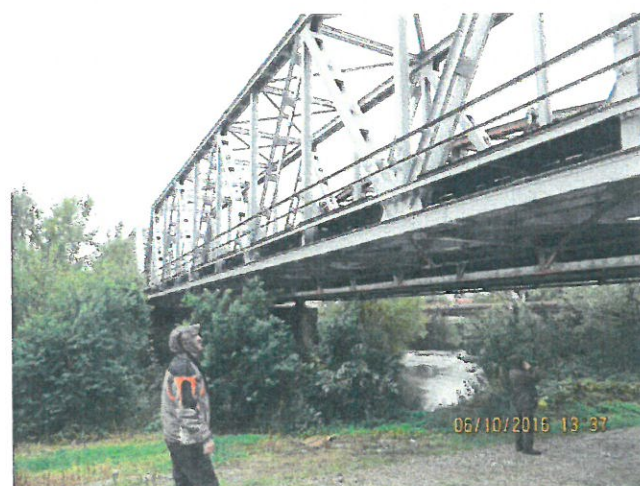
5. Vedere tablier fir I. Deschiderea dinspre Oradea.

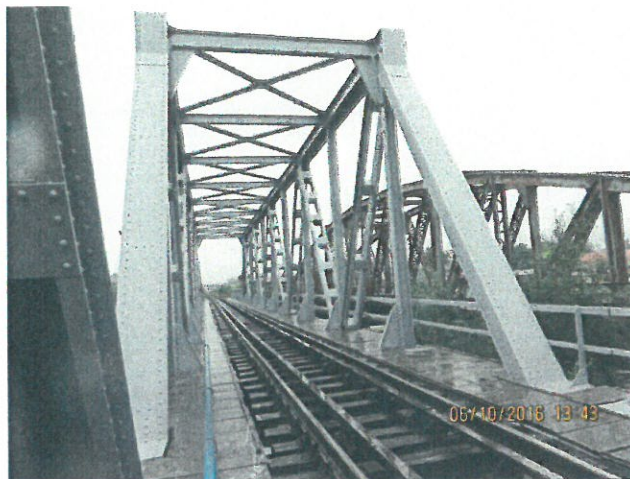
8. Secțiune transversală grindă cu zăbrele fir I

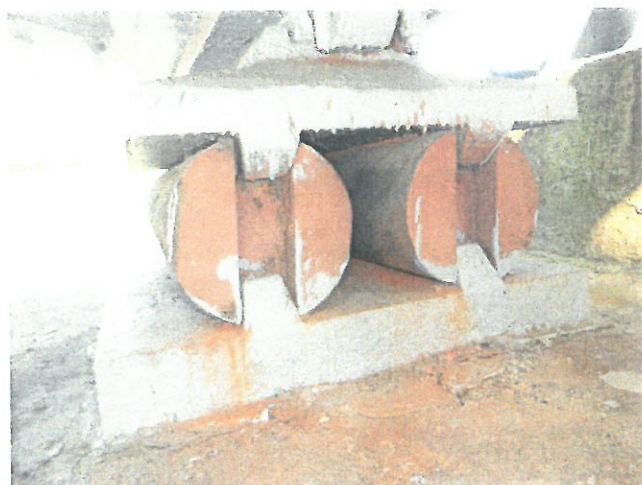
9. Detalii aparat de reazem grindă cu zăbrele pe pilă

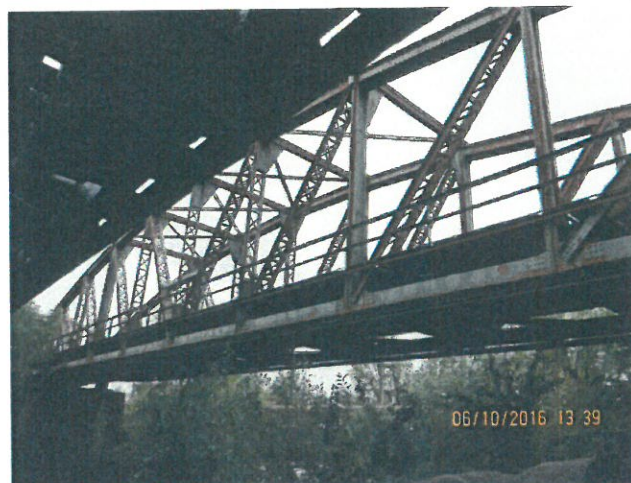
10. Vedere grindă cu zăbrele fir II

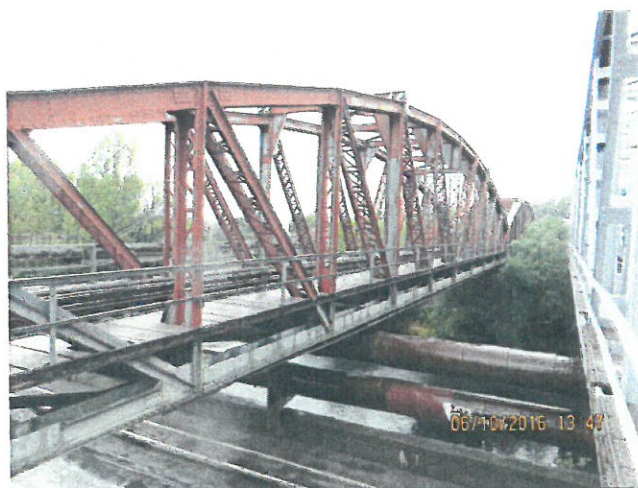
11. Vedere grindă cu zăbrele fir II.

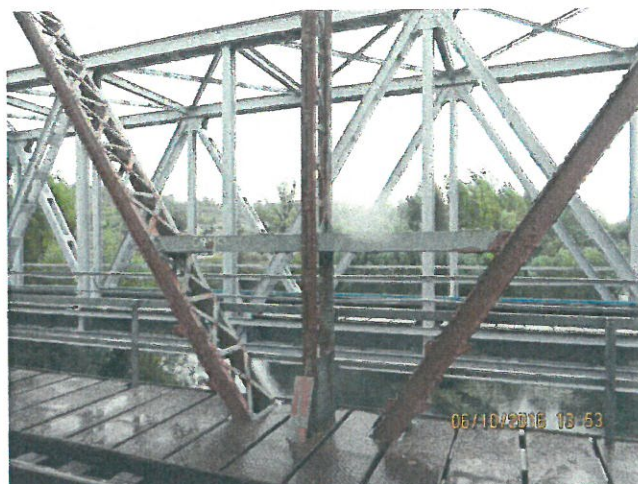
13. Detalii prinderi montanți, diagonale, contravântuiri grindă cu zăbrele fir II

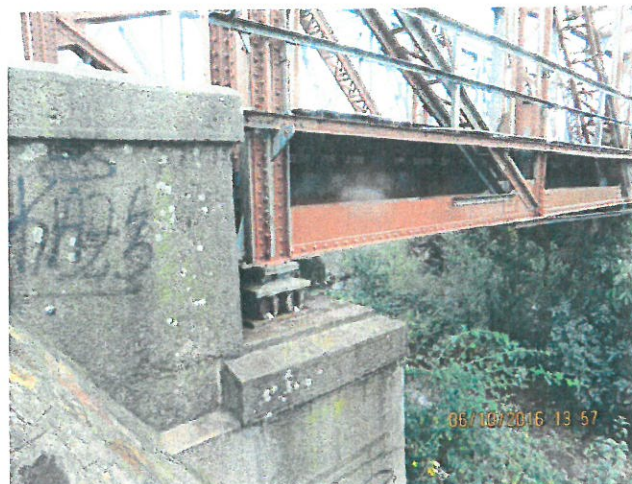
14. Vedere tablier fir II. Culeea Oradea

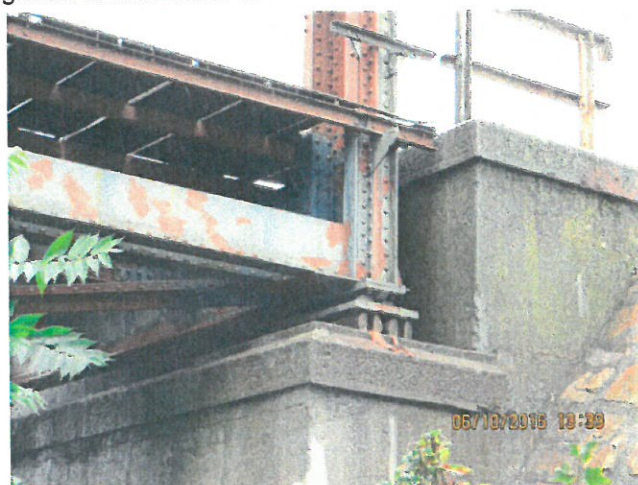
15. Vedere banchetă rezemare. Aparate de reazem mobile.

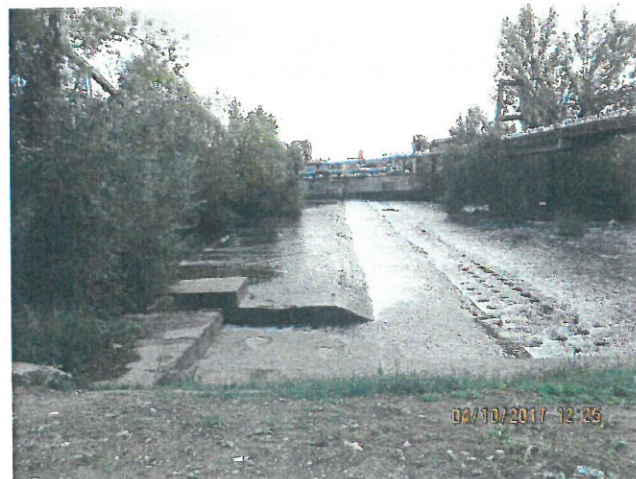
18. Prag de fund în albia Crișului Repede
